Naantalin kirkon kaivauskertomus.

Henrik Lilius

1963 - 1964

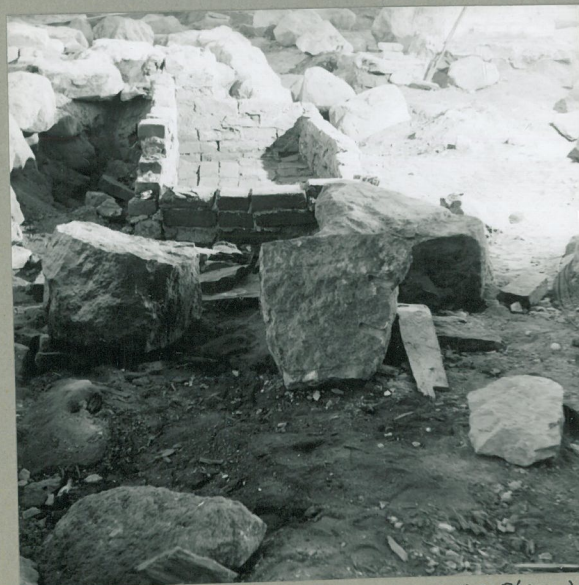
79353:5 (40)

40.(79353:5) Hauta 6. Valok.
länneestä

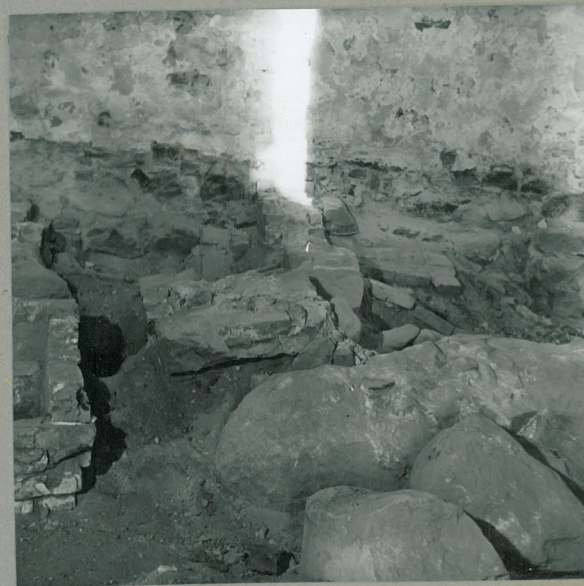
79353:17 (52)

52.(79353:17) Muuri N₇, muu-
rin molemmin puolin tiili-
harmaakivilatomuksia.
Valok. etelästä

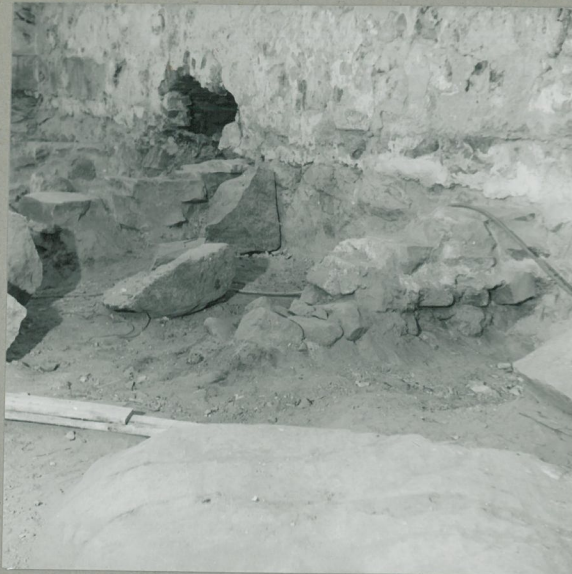
79353:23(58)

58.(79353:23) Muurit S₂ ja S₃
Valok. luoteesta

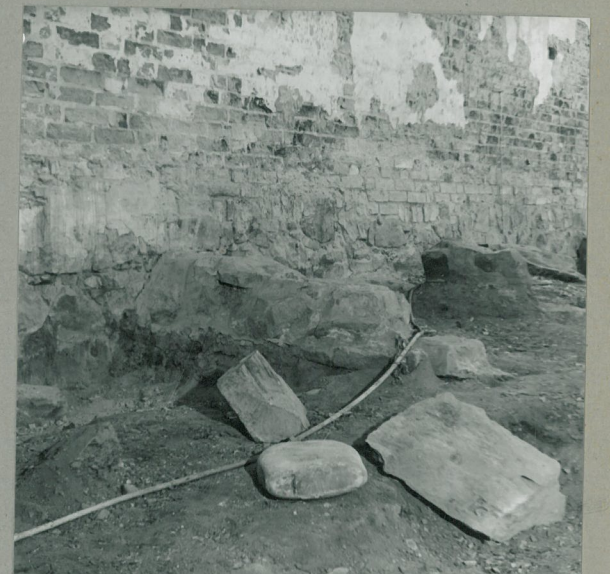
79353:26(61)

61.(79353:26) Muuri S₆.
Valok. koillisesta

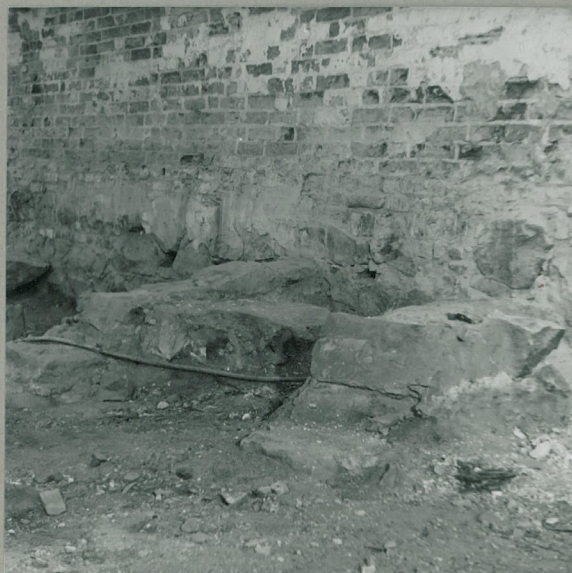
79353:27(62)

62.(79353:27) Muuri S₆.
Valok. luoteesta

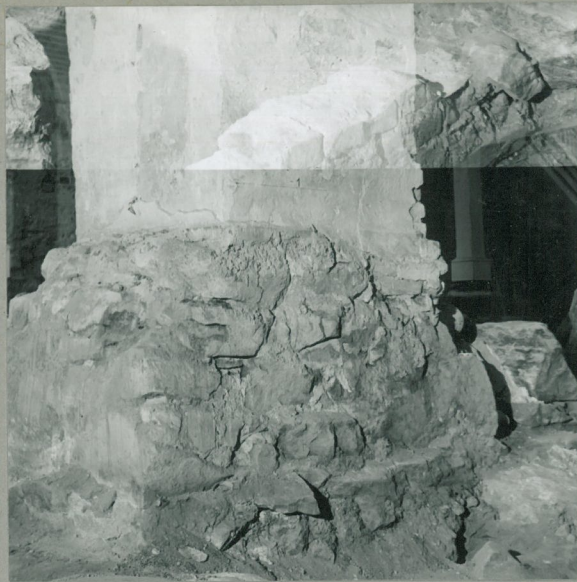
79353:28 (63)

63.(79353:28) Pilari S₁,
perusta. Pilarin sokkelin
alareunassa on jäännöksiä
puukirkon runkokuoneen
länsiseinästä. Valok. n.
idästä

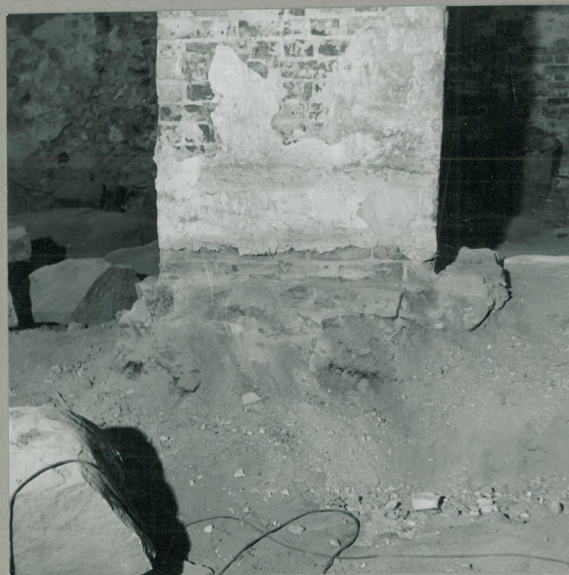
79353:32 (67)

67.(79353:32) Pilarin S₃
perusta. Valok. pohjoi-
sesta

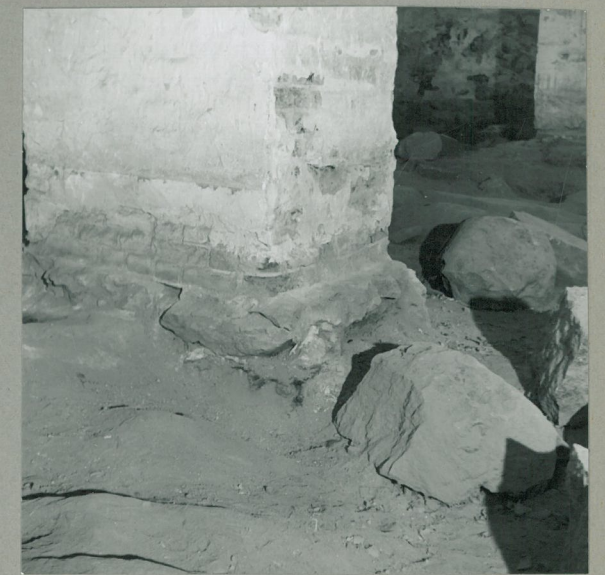
79353:33 (68)

68.(79353:33) Pilarin S₄
perusta. Valok. kaakosta

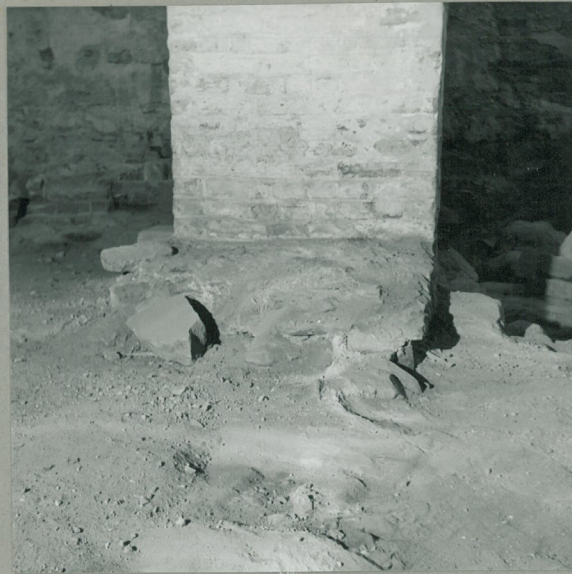
79353:34(69)

69.(79353:34) Pilarin S₄
perusta. Etualalla näkyy
puukirkon eteläseinän ki-
vijalan jäännöksiä

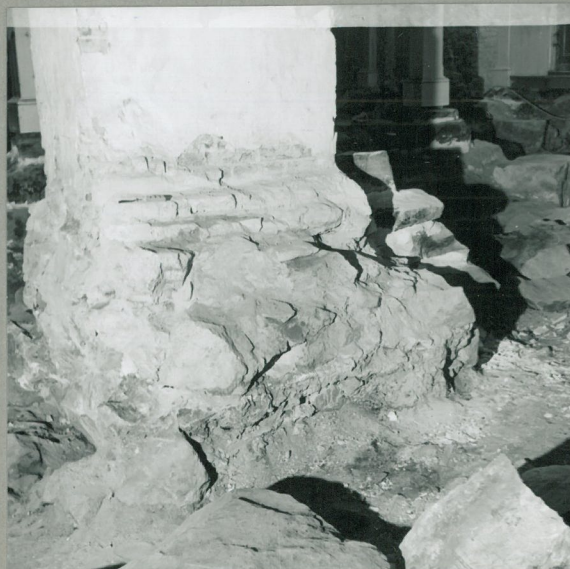
79353:38(73)

73.(79353:38) Pilarin N₁
perusta. Valok. pohjoi-
sesta

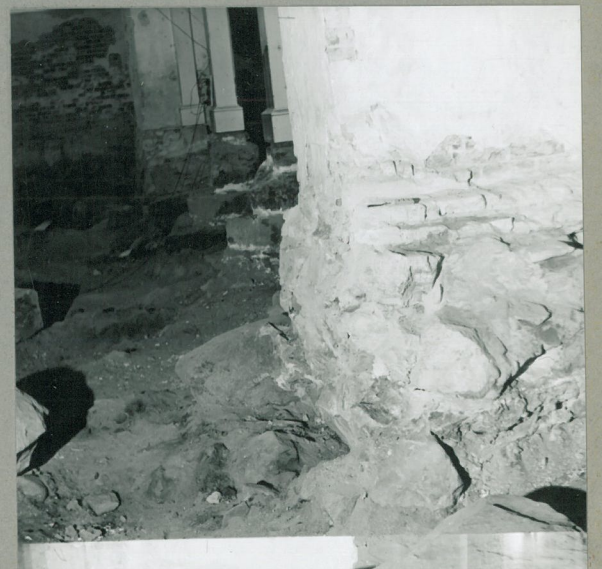
79353:39(74)

74.(79353:39) Pilarin N₁
perusta. Pilarin alareu-
nassa näkyy puukirkon län-
siseinän jäännöksiä. Valok.
koillisesta

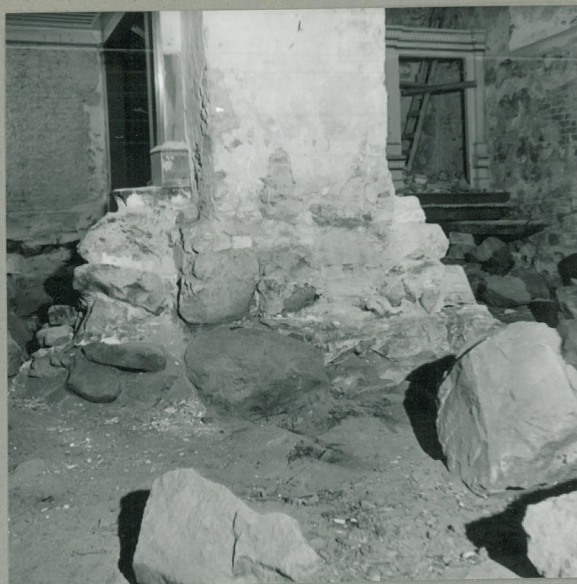
79353:40(75)

75.(79353:40) Pilarin N₁
perusta. Kuvassa näkyvät
pilarin itä- ja etelälap-
peet. Etelälapteen ulkone-
va muuri kuuluu 1860-lu-
vun lehteripilariin

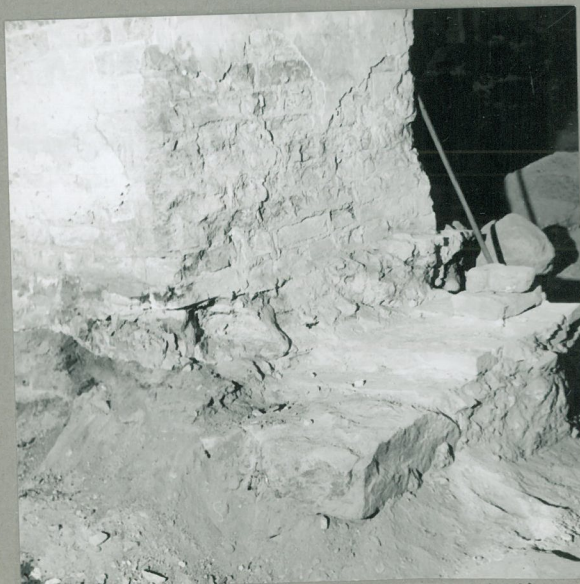
79353:44(79)

79.(79353:44) Pilari N₂,
perustan pohjoislape. Va-
lok. koillisesta

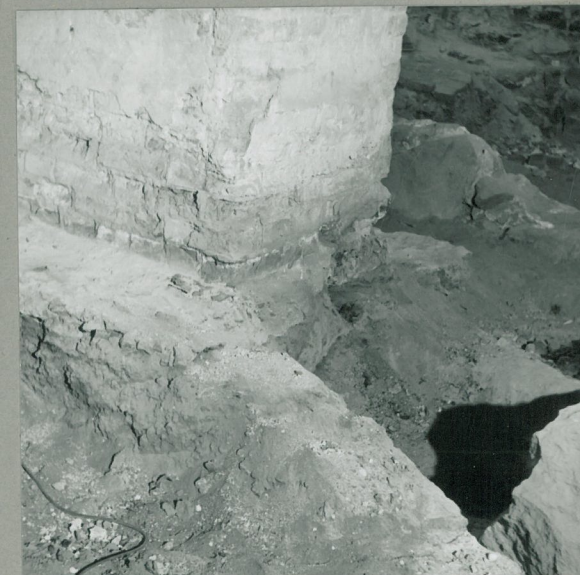
79353:45(80)

80.(79353:45) Pilari N₂,
perustan kaakkoiskulma.
Valok. kaakosta

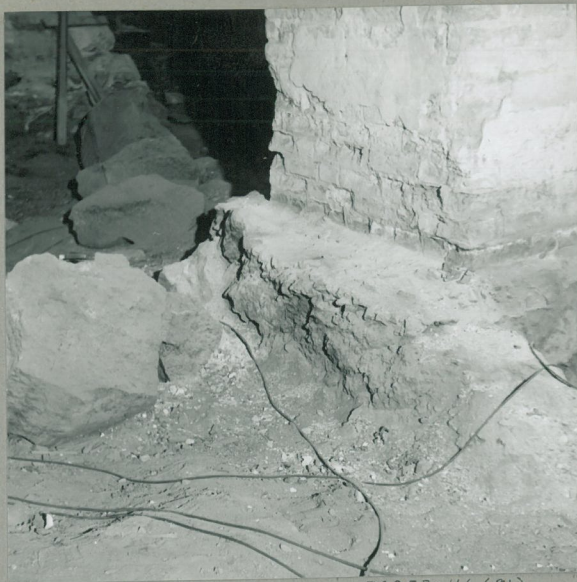
79353:46 (81)

81.(79353:46) Pilarin N₂
etelälape. Valok. kaakosta

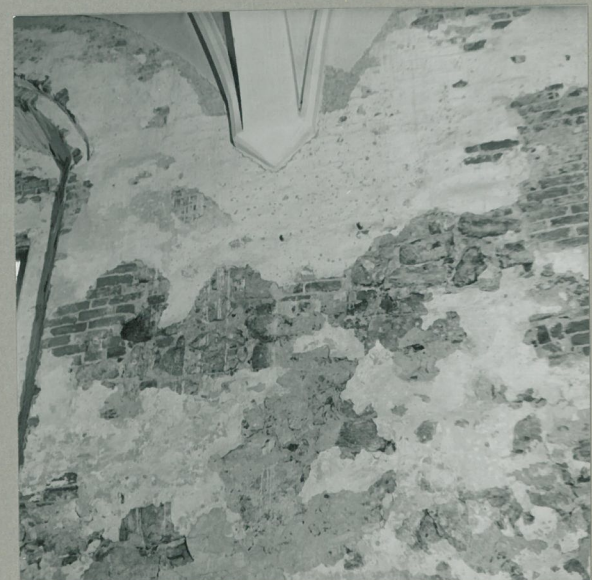
79353:94(129)

129.(79353:94) Eteläseinän kuoritravee, vanhemman holvauksen kantaa. Valok. pohjoisesta

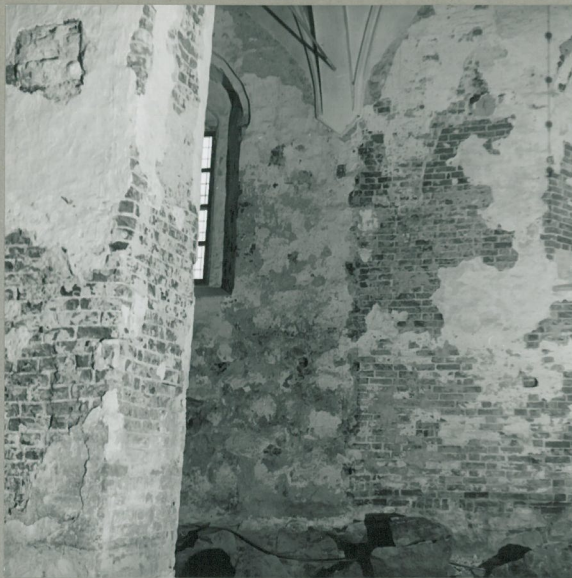
79353:95 (130)

130. (79353:95) Eteläseinän
tiili- ja harmaakivimuura-
uksen taitekohta. Valok.
pohjoisesta

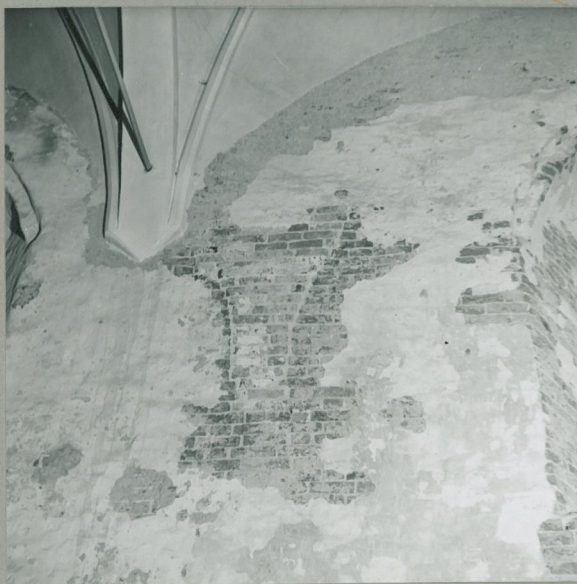
79353:97 (131)

131. (79353:96) Eteläseinän
keskimmäinen travee, van-
hemman holvauksen kantaa.
Valok. pohjoisesta

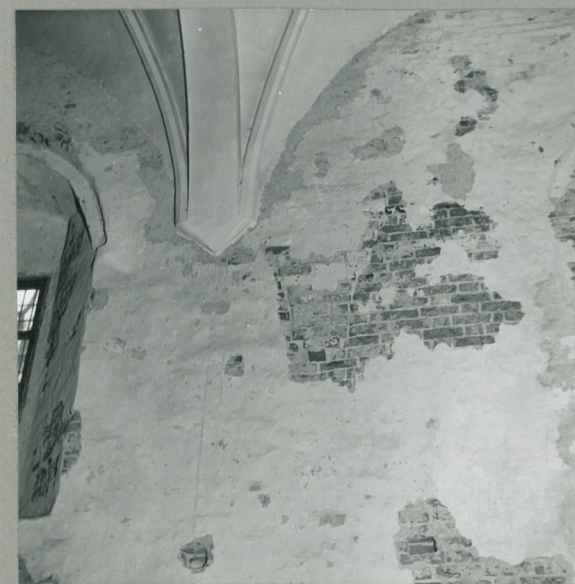
79353:98 (132)

132. (79353:97) Eteläseinän
länneistä lukien toinen tra-
vee, vanhemman holvauksen
kantaa. Valok. pohjoisesta

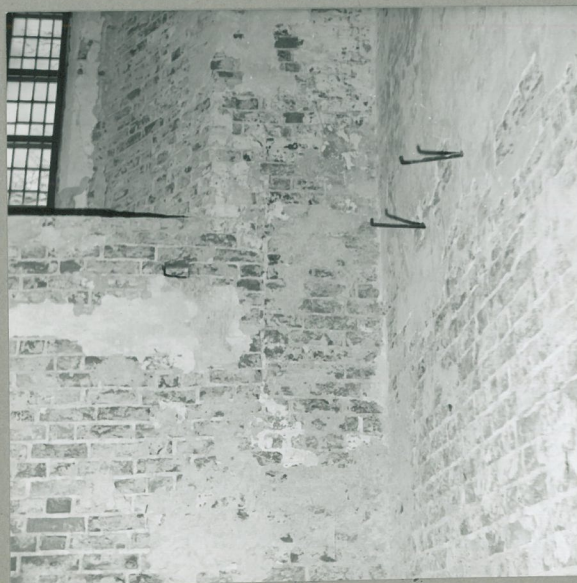
79353:99 (134)

134. (79353:99) Eteläseinän
länsitravee, traveen länsi-
reunassa oleva pystysauma.
Valok. pohjoisesta

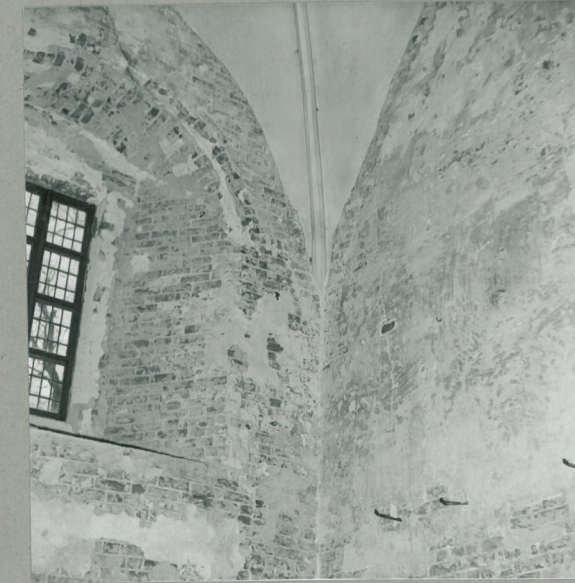
79353:100 (135)

135. (79353:100) Runkohuoneen
lounaisnurkka. Valok. koil-
lisesta

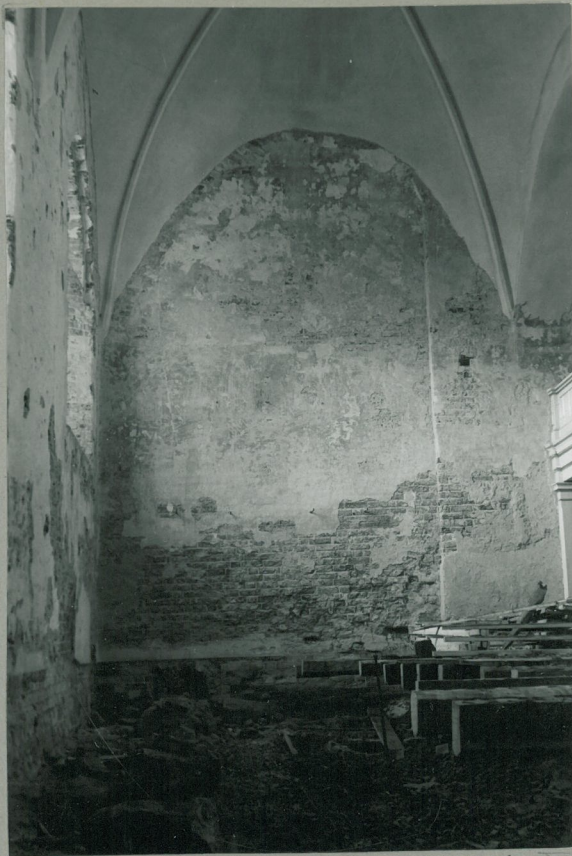
79353:101(136)

136.(79353:101) Länsiseinää
etelälaiivan kohdalla. Valok.
idästä

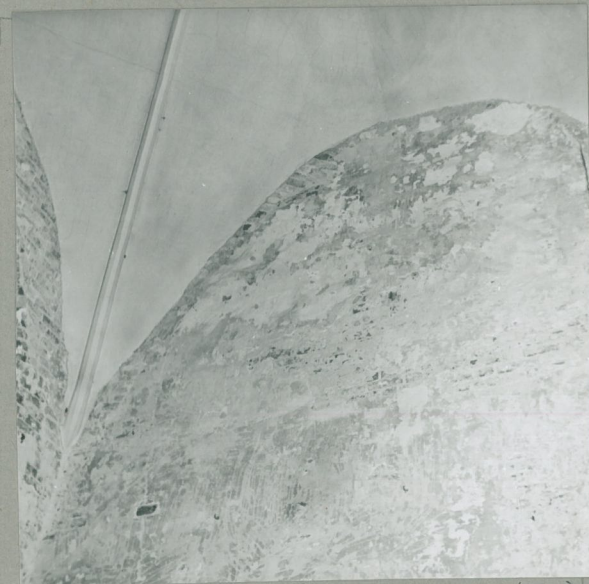
79353:102(137)

137.(79353:102) Länsiseinän
etelätraveessa olevaa van-
hempaa holvausta. Valok.
idästä

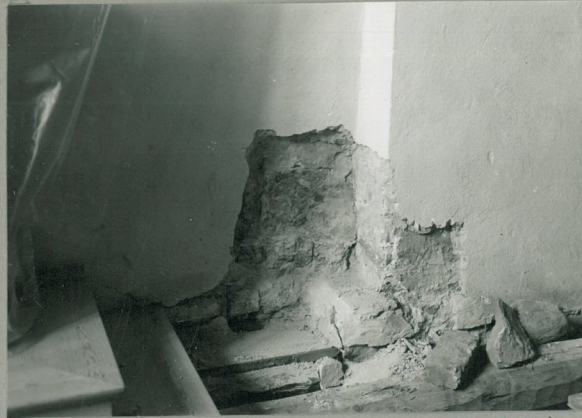
79353:104(139)

139.(79353:104) Länsiseinän
etelälaivan kontreforin ala-
reuna työn alkuvaiheessa.
Valok. idästä

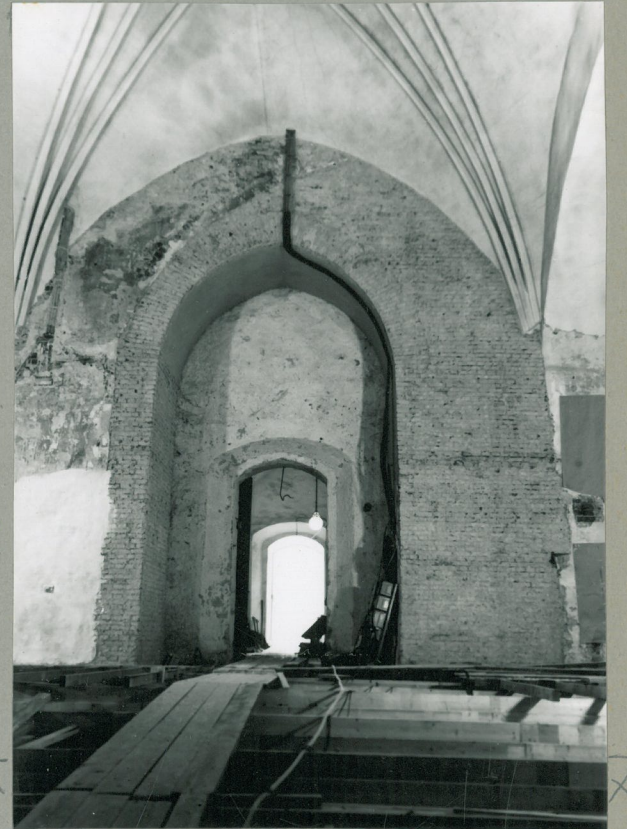
79353:106(141)

141.(79353:106) Länsiseinän
keskitravee. Valok. idästä

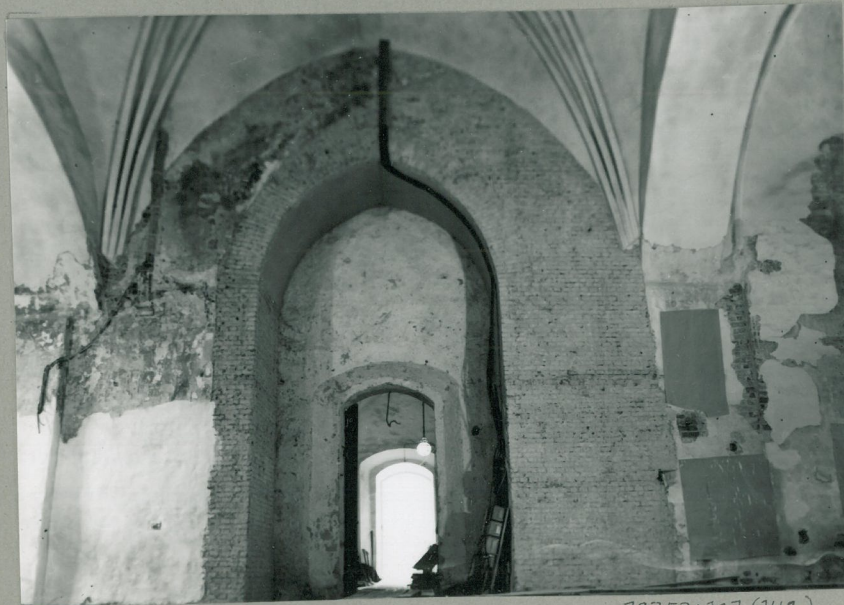
79353:107(142)

142.(79353:107) Länsiseinän
keskitravee

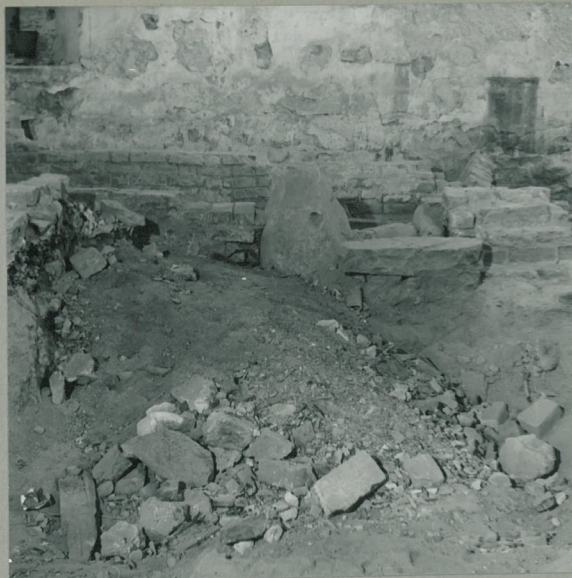
79353:108 (143)

143.(79353:108) Yleiskuva
kuoritraveen paljastuneiden
rakenteiden eteläpuoliskos-
ta. Valok. lännestä

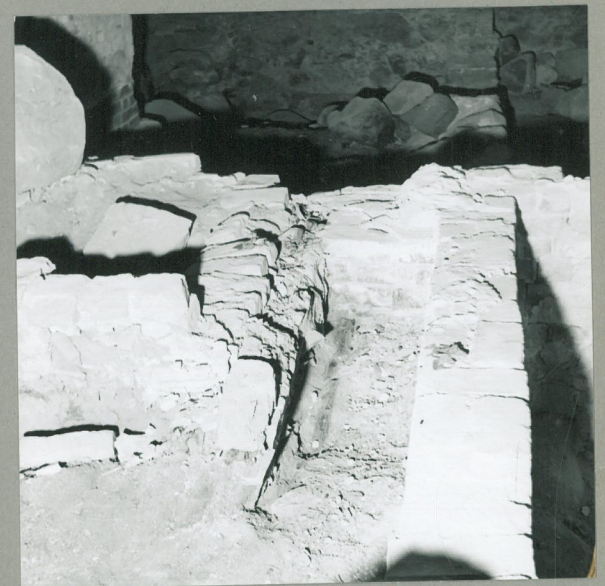
79353:111 (146)

146.(79353:111) Alttarin
länsiseinän ja em. haudan
itäseinän väli. Valok. ete-
lästä

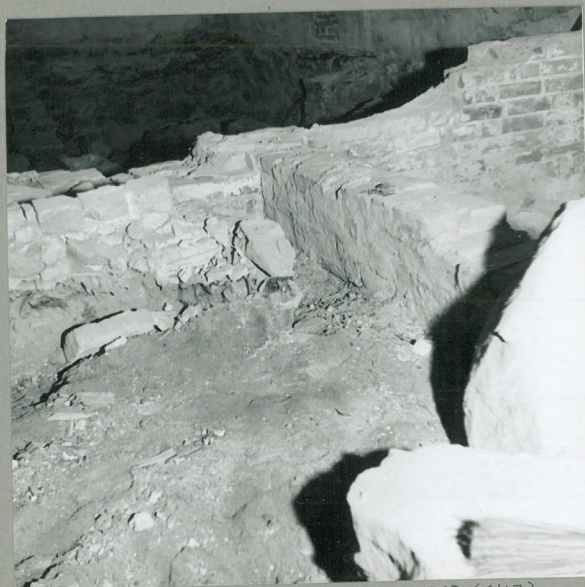
79353:112 (147)

147.(79353:112) Alttarin
länsiseinän ulkopinnan poh-
joisosa. Valok. lounaasta

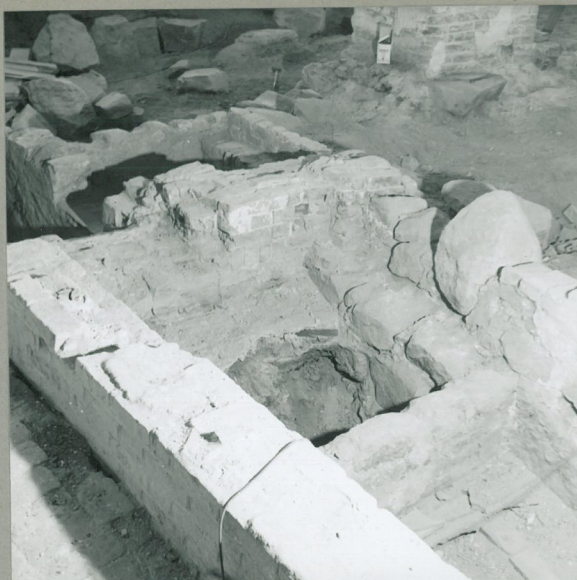
79353:113 (148)

148.(79353:113) Altтарin
eteläpuolisko. Valok. koilli-
sesta

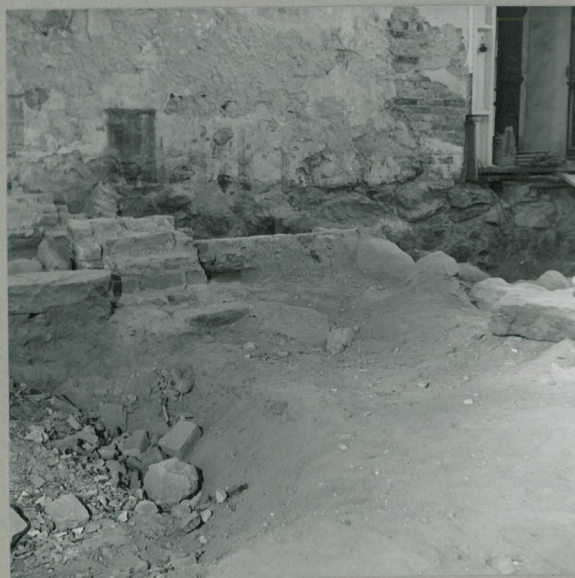
79353:117 (152)

152.(79353:117) Yleiskuva
alttarirakennelman eteläpuo-
liskosta. Valok. lännestä

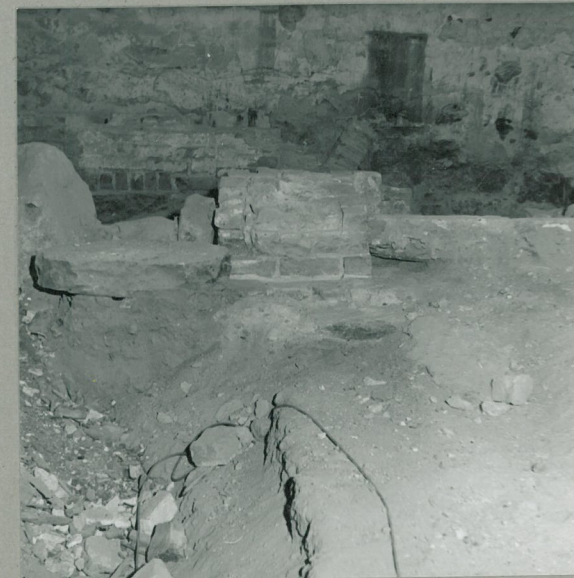
79353:118 (153)

153.(79353:118) Sama lähem-
pää

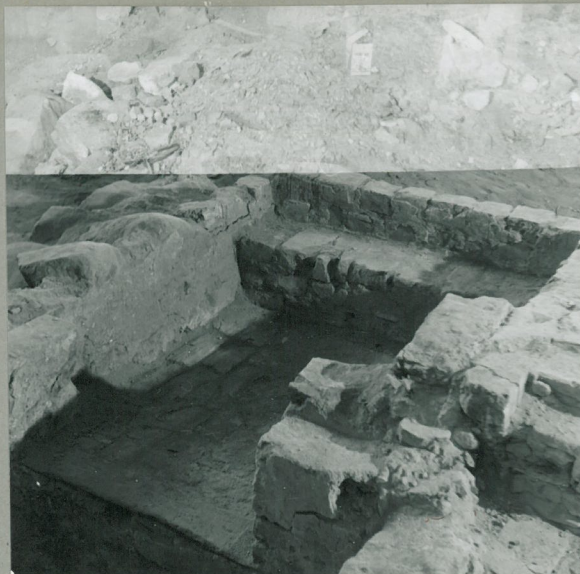
79353:119 (154)

154.(79353:119) 1600-luvun
holvihaudan eteishuone. Valok.
lok. koillisesta

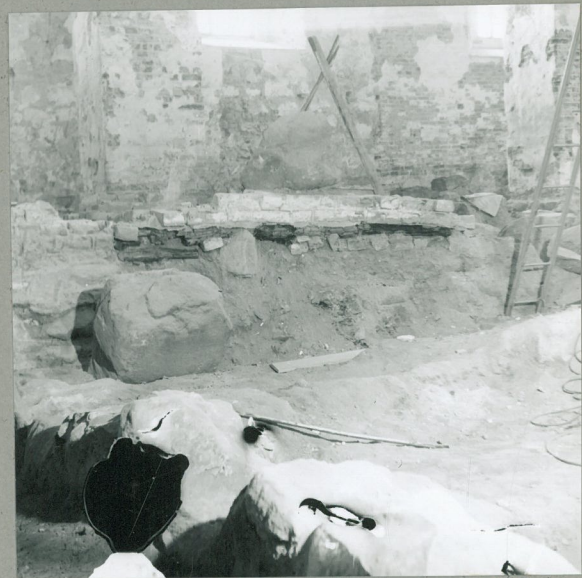
79353:122 (157)

157.(79353:122) Sama hauta,
pohjoisseinän ulkopinta.
Valok. noin koillisesta

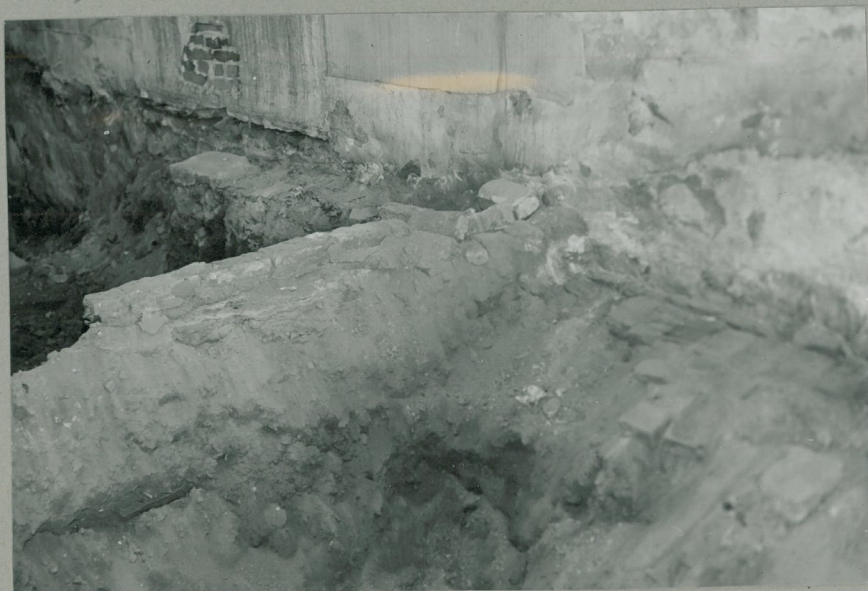
79353:123 (158)

158.(79353:123) Sama seinä lo
lounaasta kaivauksen alku-
vaiheessa

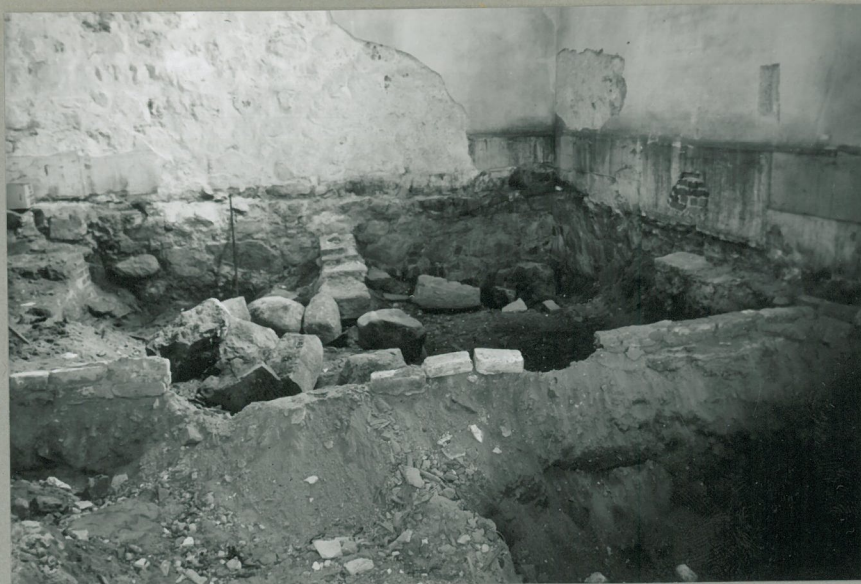
79353:124 (157)

159.(79353:124) Näkymä kir-
kon koillisnurkkaan. Edessä
em. hauta

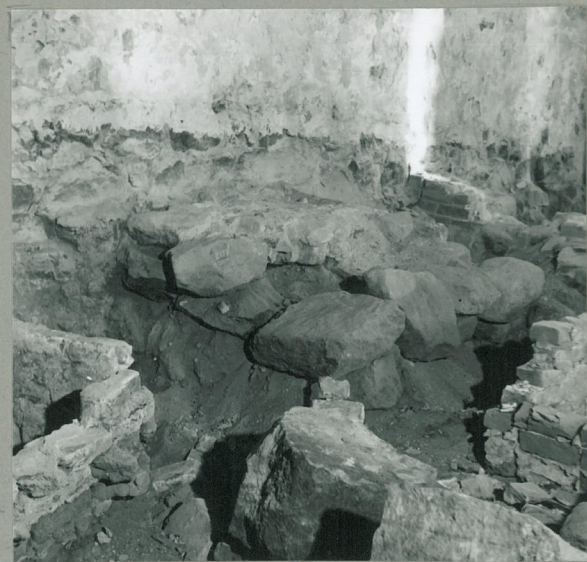
79353:138(173)

173.(79353:138) Muurin N₇
länsipuolella ollut suurehko
harmaakivirakennelma
Valok. lounaasta

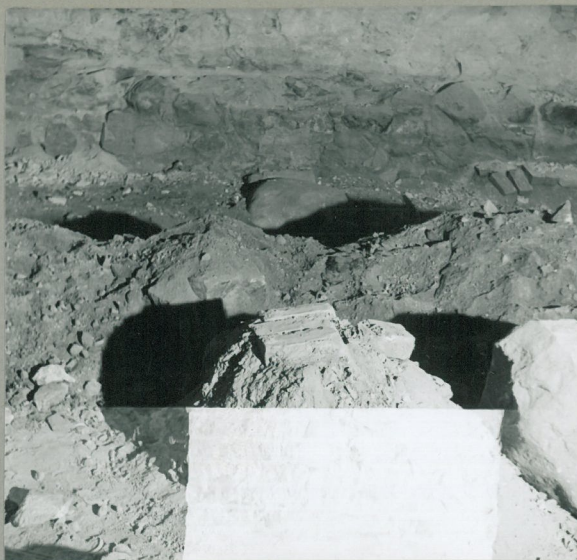
79353:140 (175)

175.(79353:140) Muurien N₃
ja N₄ välillä tavattu lat-
tiapinnan fragmentti. Valok.
etelästä

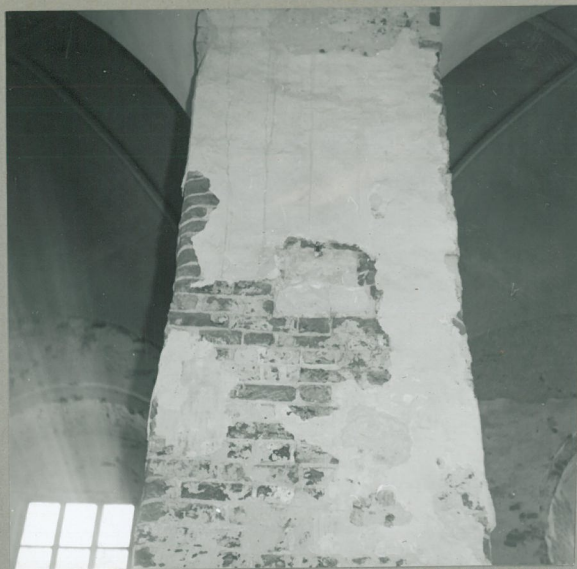
79353:144(179)

179.(79353:144) Pilarin S₂
pohjoispintaa

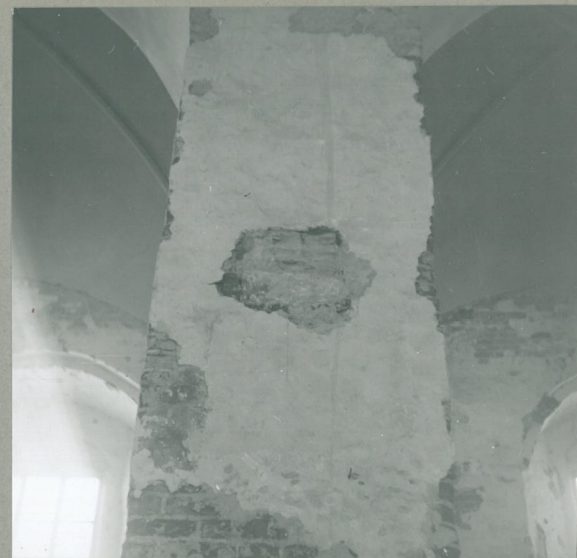
79353:145(180)

180.(79353:145) Pilarin S₃
pohjoispintaa

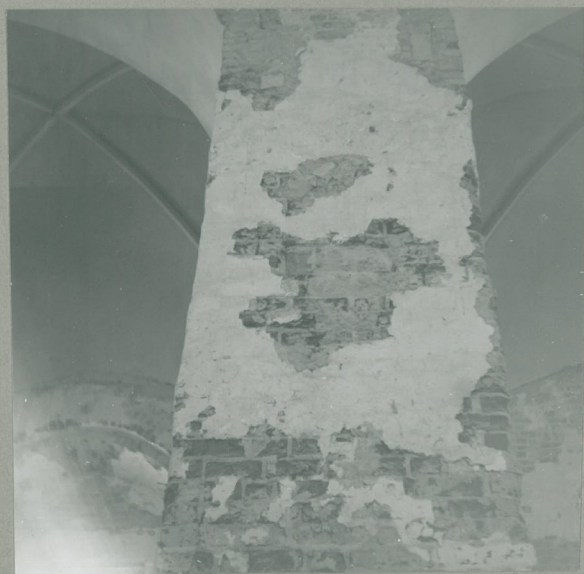
79353:146(181)

181.(79353:146) Pilarin S₄
pohjoispintaa

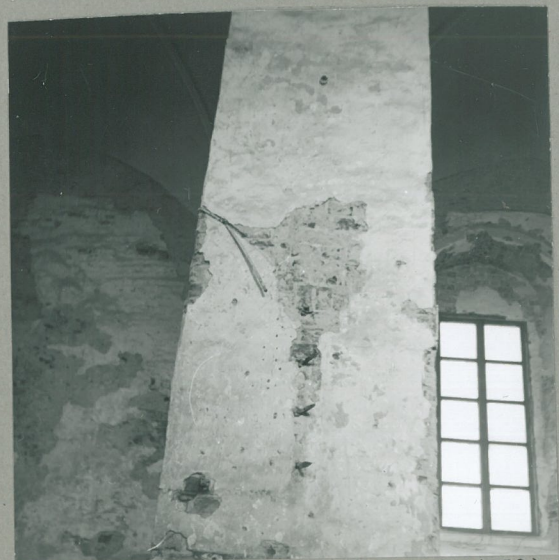
79353:148(183)

183.(79353:148) Pilarin N₃
eteläpintaa

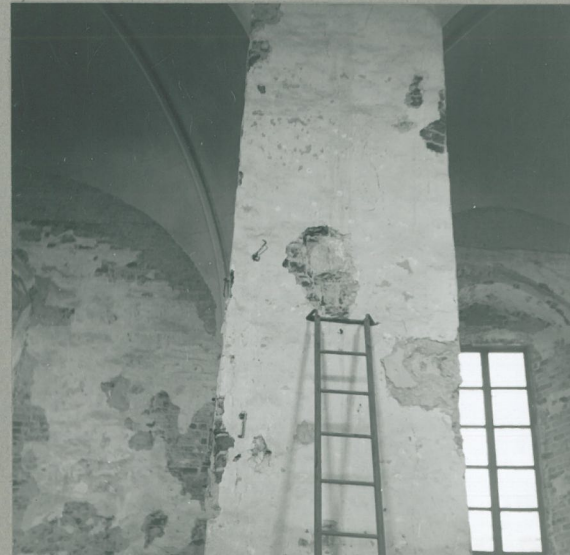
79353:149(184)

184.(79353:149) Pilarin N₄
eteläpintaa

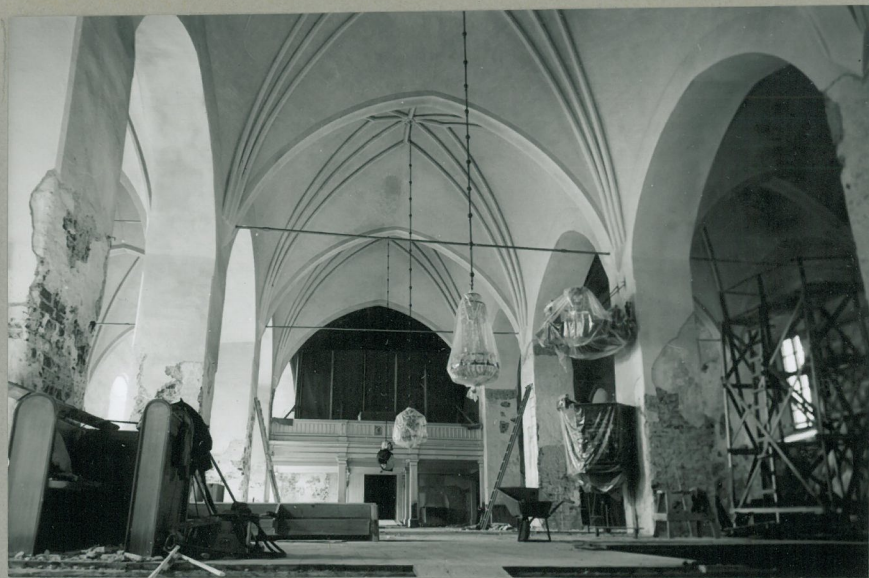
79353:157(192)

192.(79353:157) Yleiskuva
työn alkuvaiheesta. Valok.
idästä

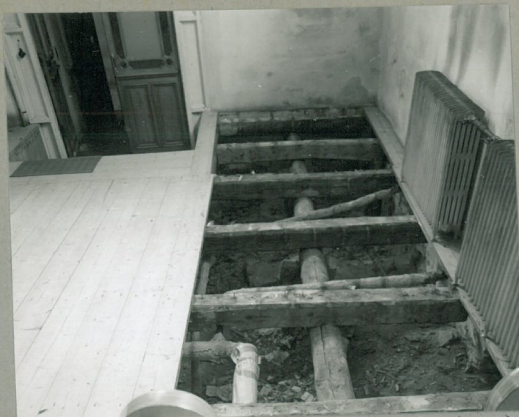
79353:160(195)

195.(79353:160) Etelälaivan itäosa työn alkuvaiheessa

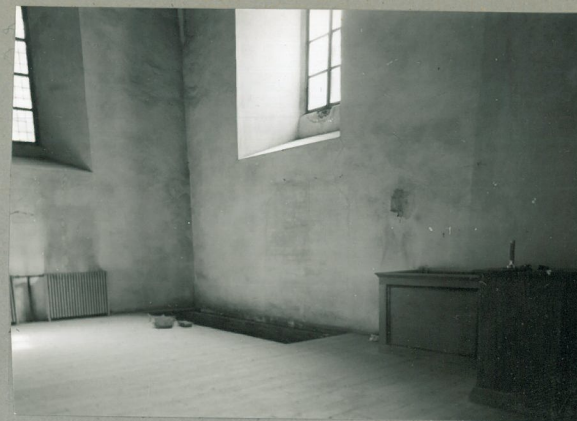
79353:161(196)

196.(79353:161) Kirkon koiraliskulma työn alkuvaiheessa

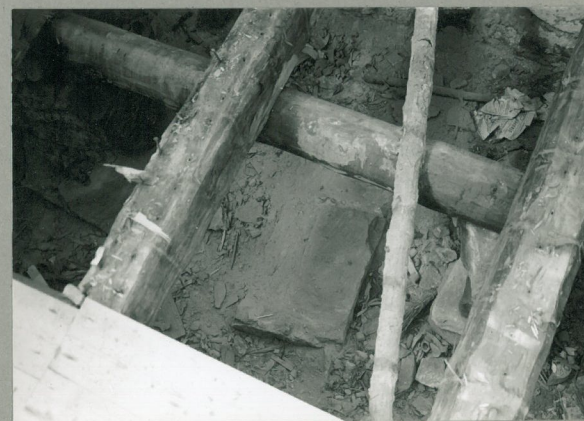
79353:163(198)

198.(79353:163) Länsitraveen veeta

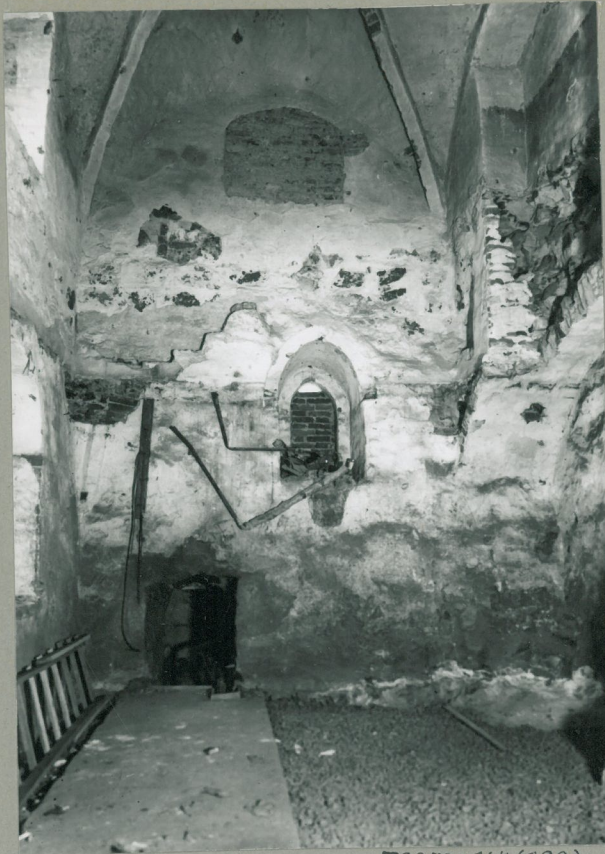
79353:164(199)

199.(79353:164) Sakariston
eteläseinä työn päättyessä.
Valok. pohjoisesta
