EURAN KIRKKO KONSERVOINTI

EURAN KIRKKO
DOKUMENTTI MATERIAALI

- TAIDETEOKSET
- ALTARILAITE
- TORVIRISTIT

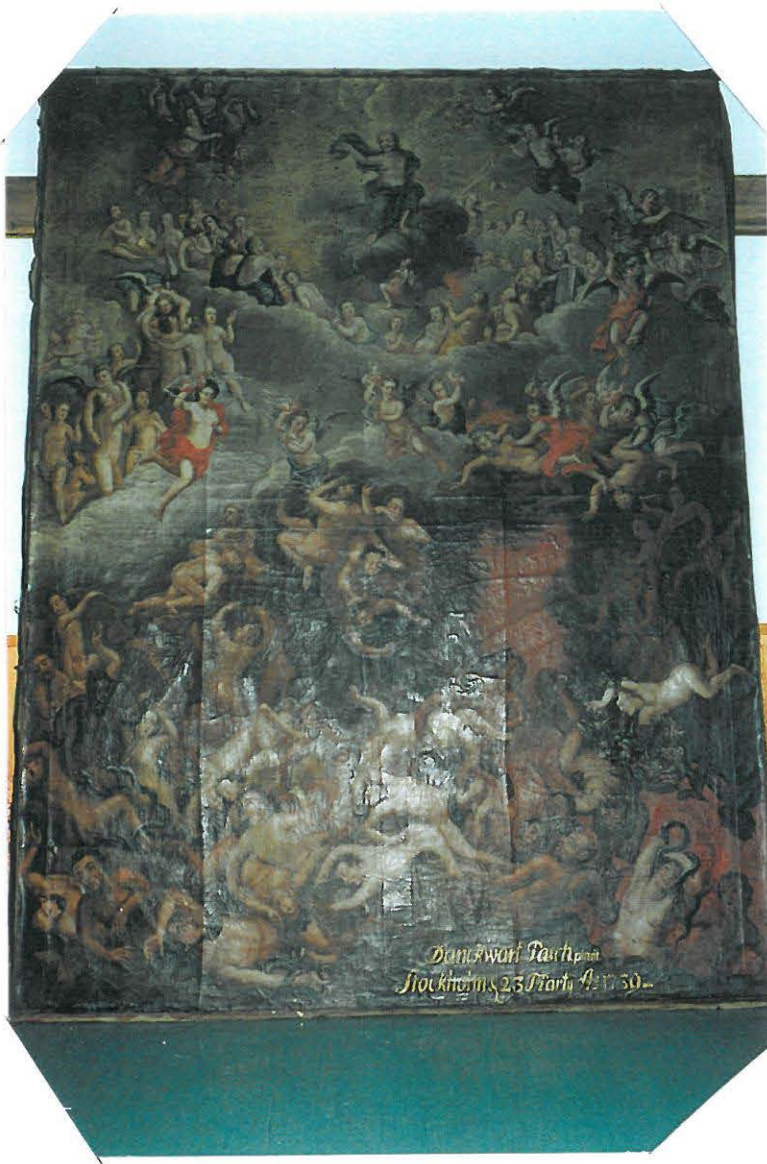
VIIMEINEN TUOMIO ENNEN TOURENPITEITÄ

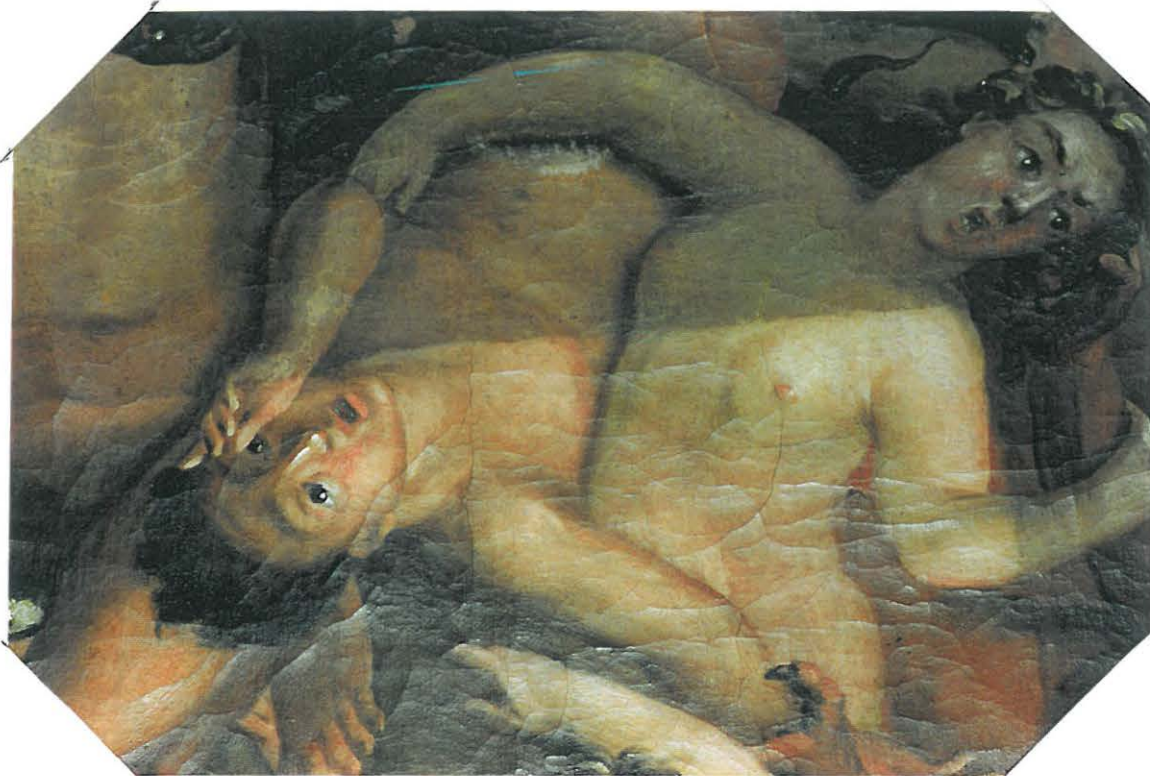
PUHDISTUSVAIHESSA (PUHDISTUSRAJA)
- VÄRIKERROS HALKEILLUT, MUTTA HYVIN KIINNI.

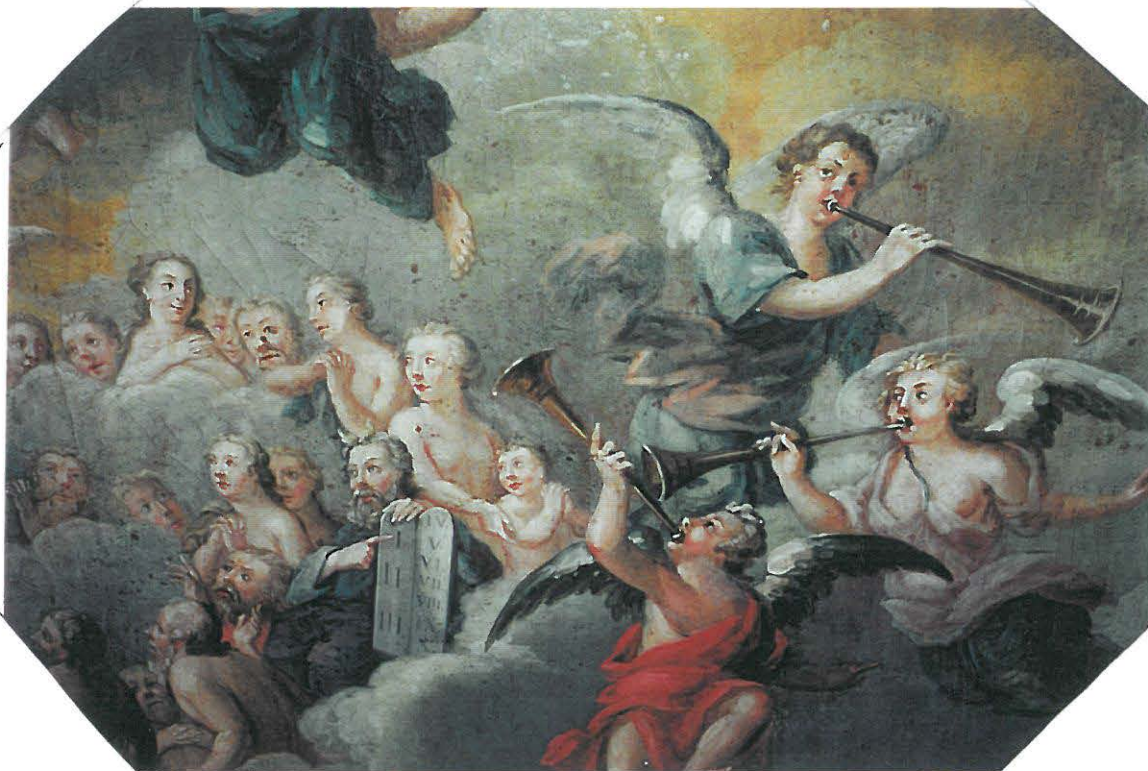
- VÄRIPINTA PUHOLLETTU
- VEENISSÄ TÄPLÄT VIELÄ POISTAMATTA.

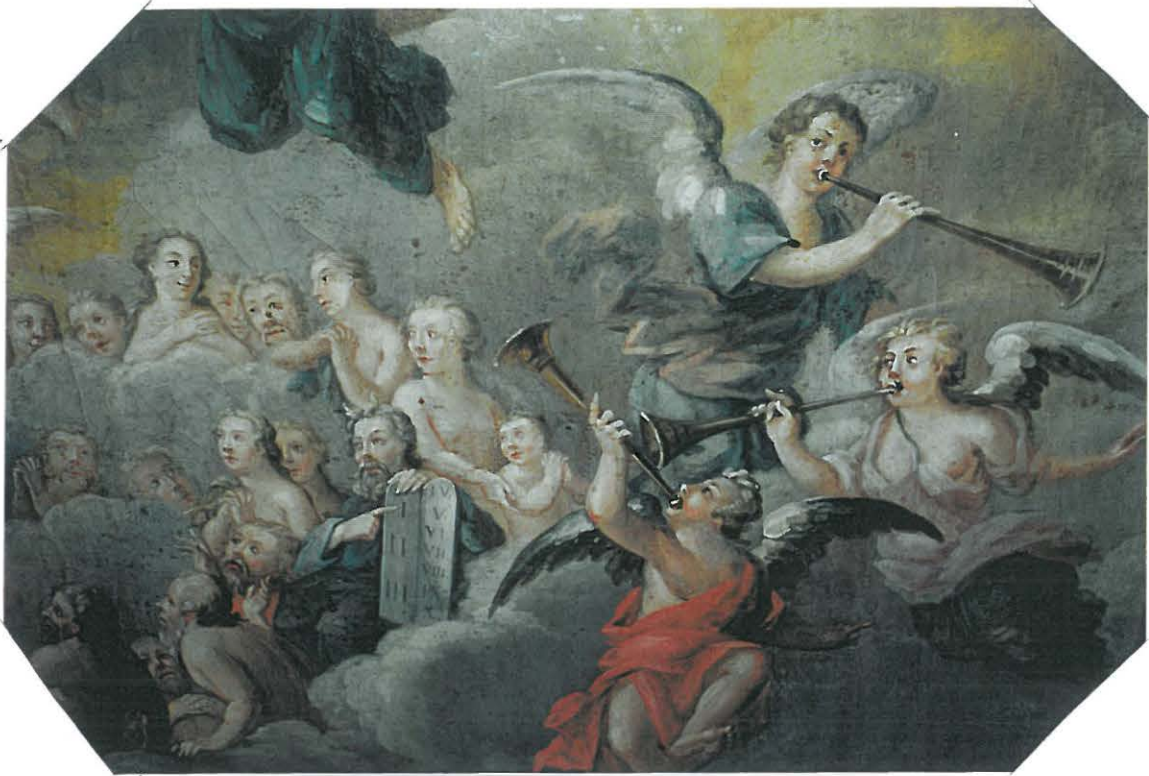
PUNNASTUSVAIHEESSA - VANHAT KUIVU-
NEET JA TUMMUNEET VERNISKAASAMAT.

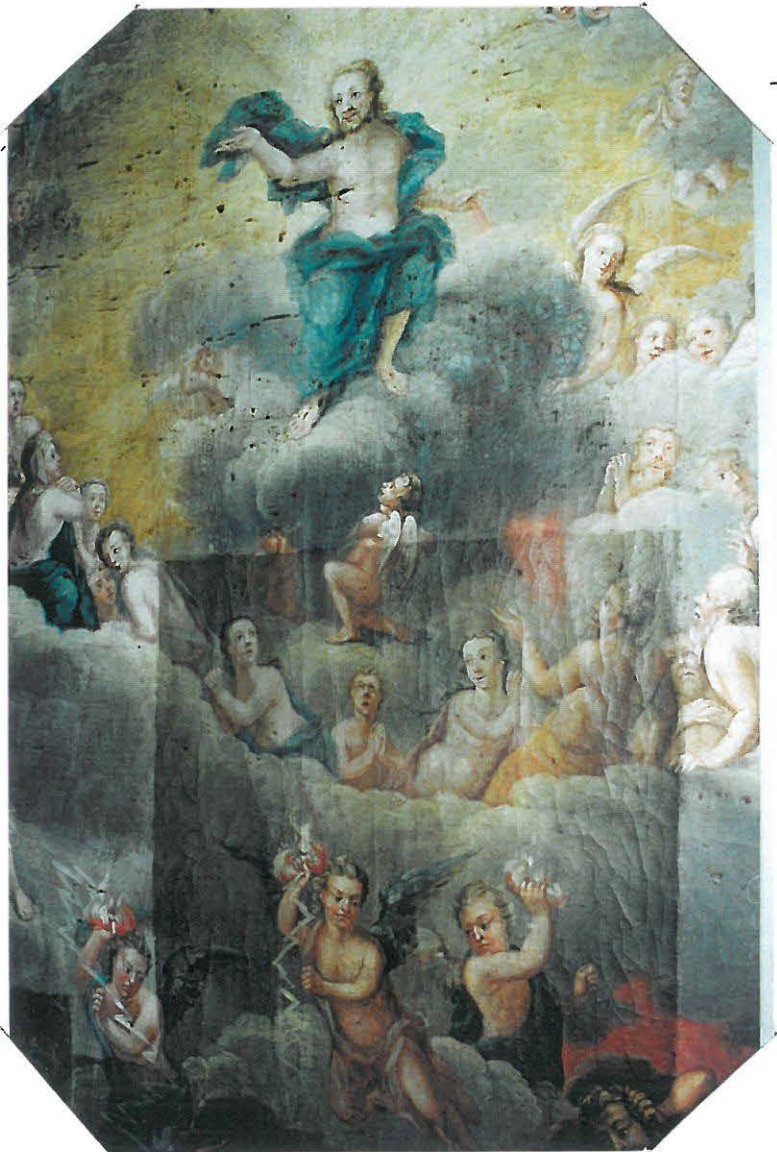
KOVETTUNEITA VERNISSA-
KASAIMIA.
- POISTO MEKAANISESTI.

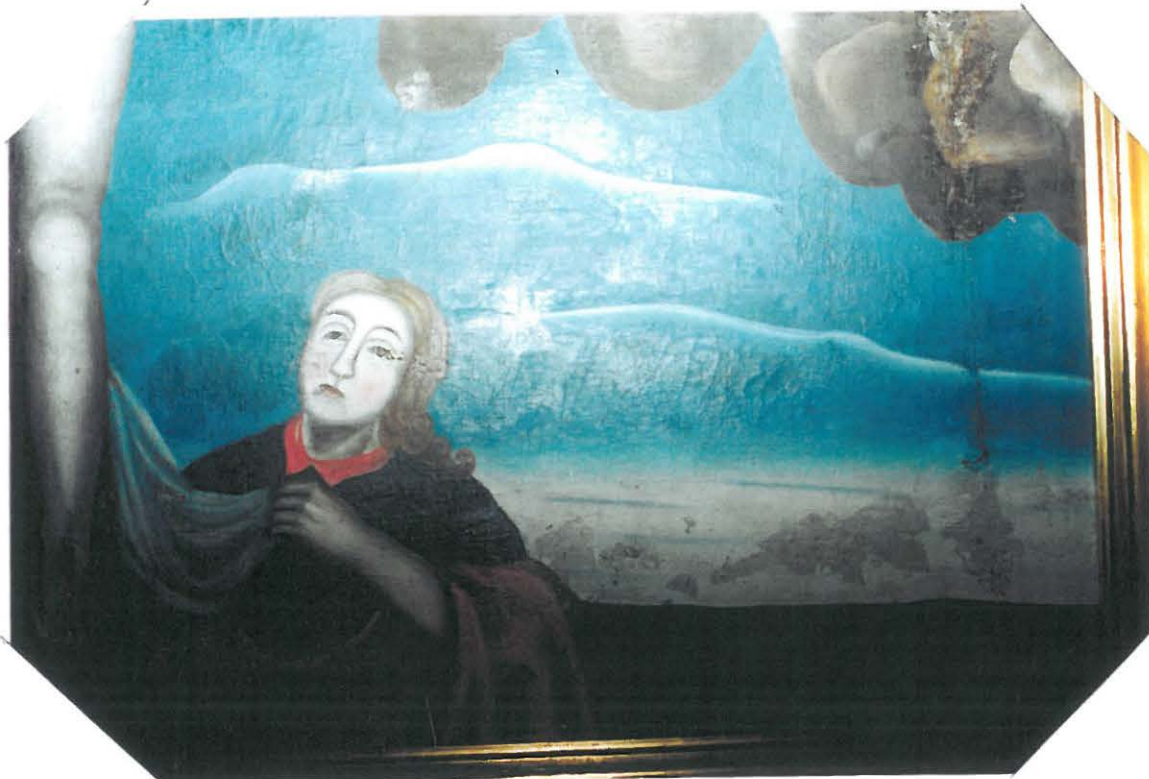
VAIAT RESTAUROINUT NÄKYVILLÄ

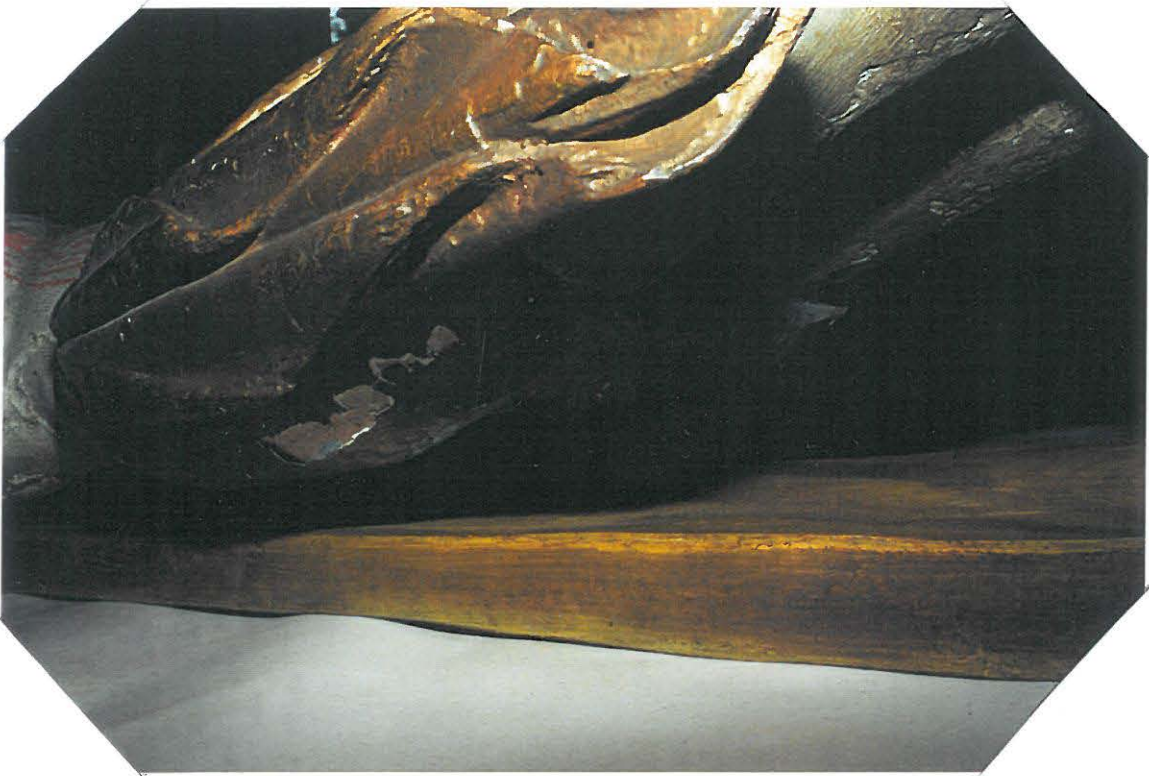
IRTOAVIA KERROKSIA

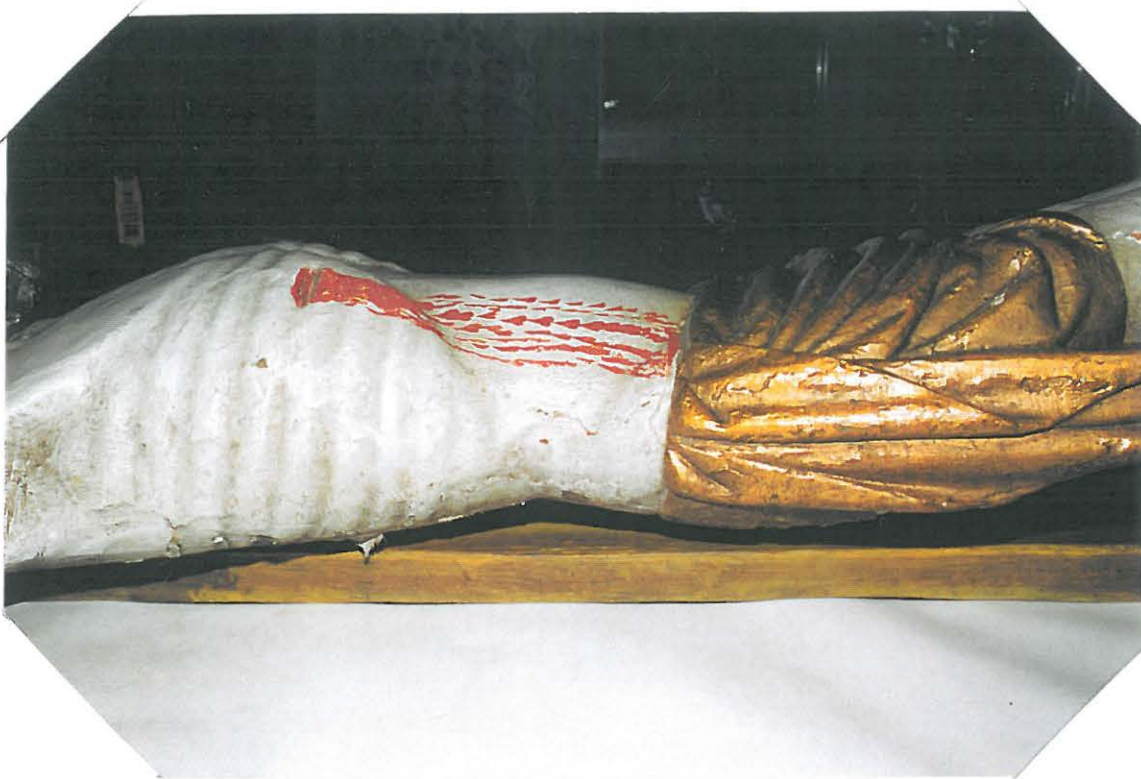
IRTOAVIA SIDOSKANKAITA KYLIEN
REUNA-ALUELLA.

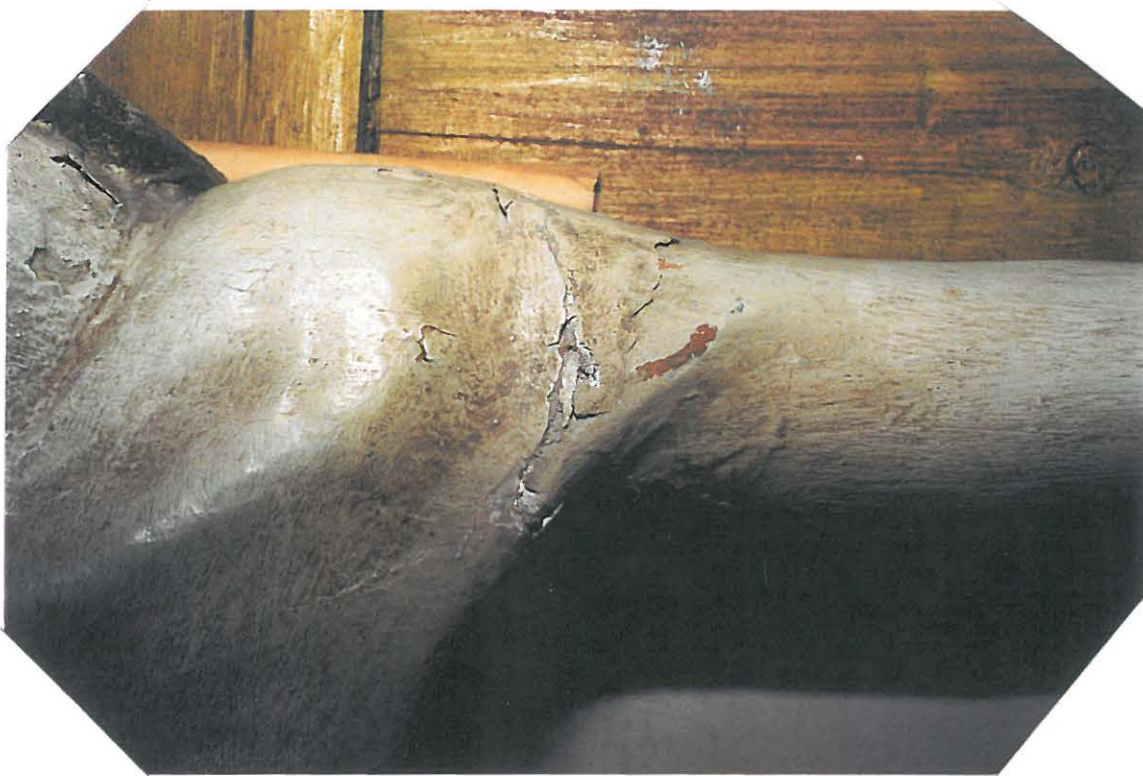
LITOSKOH DAN MURTYMIA

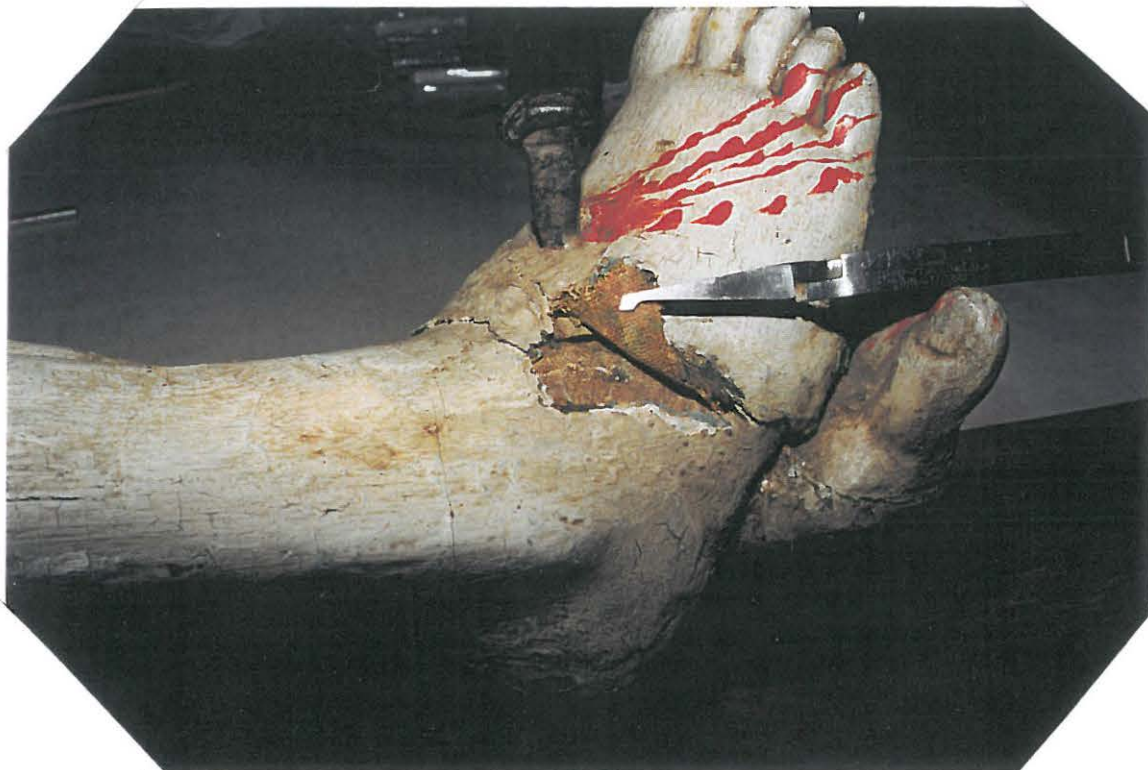
- PIHTIRAKENTEITA.
- DELLAVAISEU SIDOSKANKAAN ALLA
ALKUPERÄINEN PATINOITUNUT VÄRIKERROS.

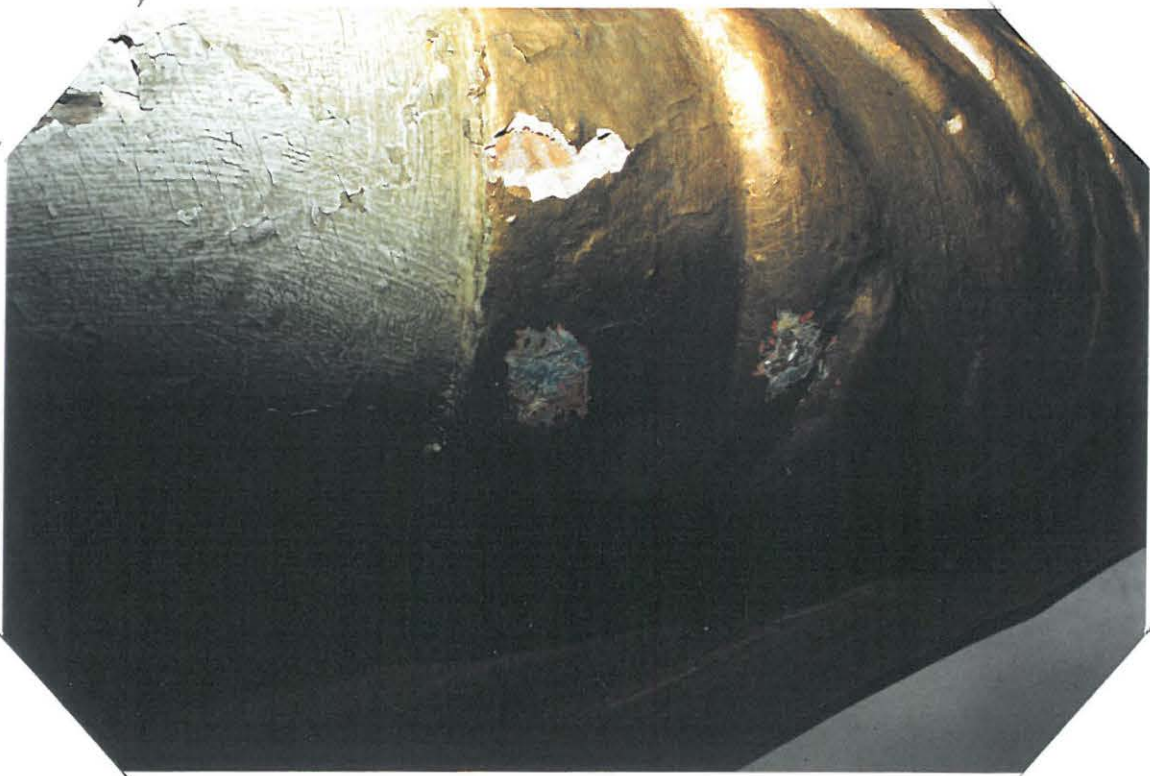
ERI VÄRITYSVAIHETTA (VÄÄNBERROKSIÄ)

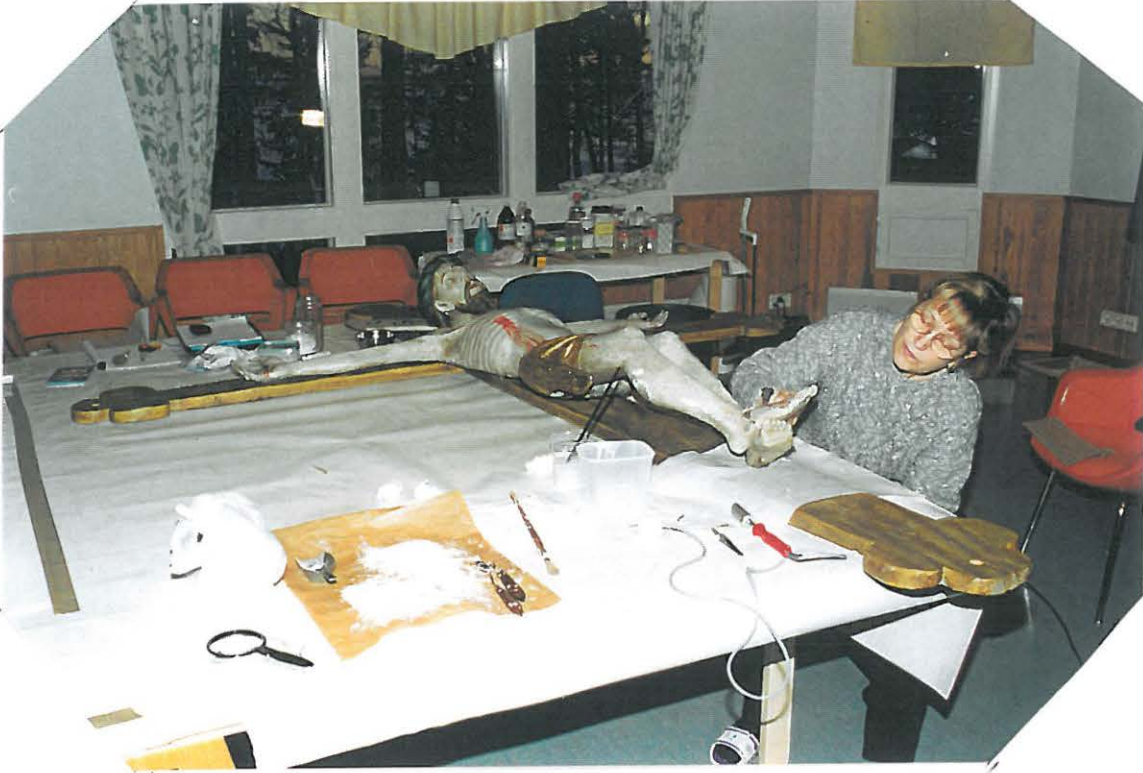
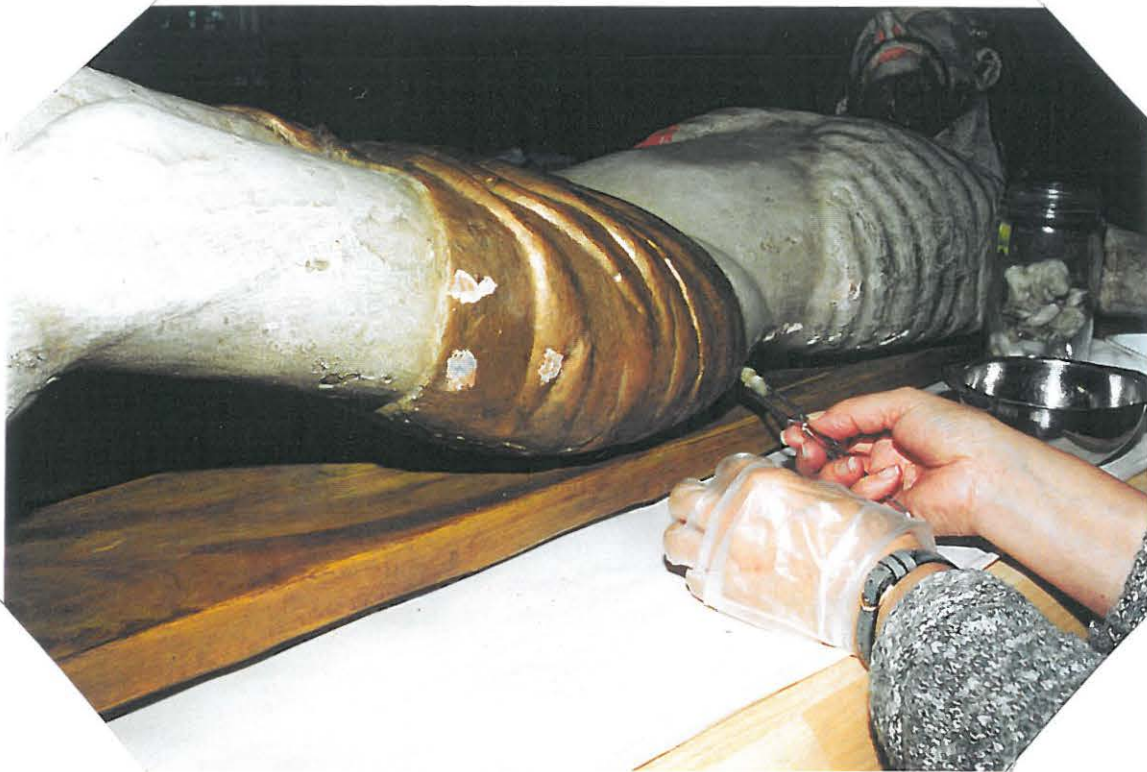
PUHDISTUS - LAUVEVAATTESSA VÄRI-
TUTKIMUKSEEN LIITTYVÄ JÄLKI.

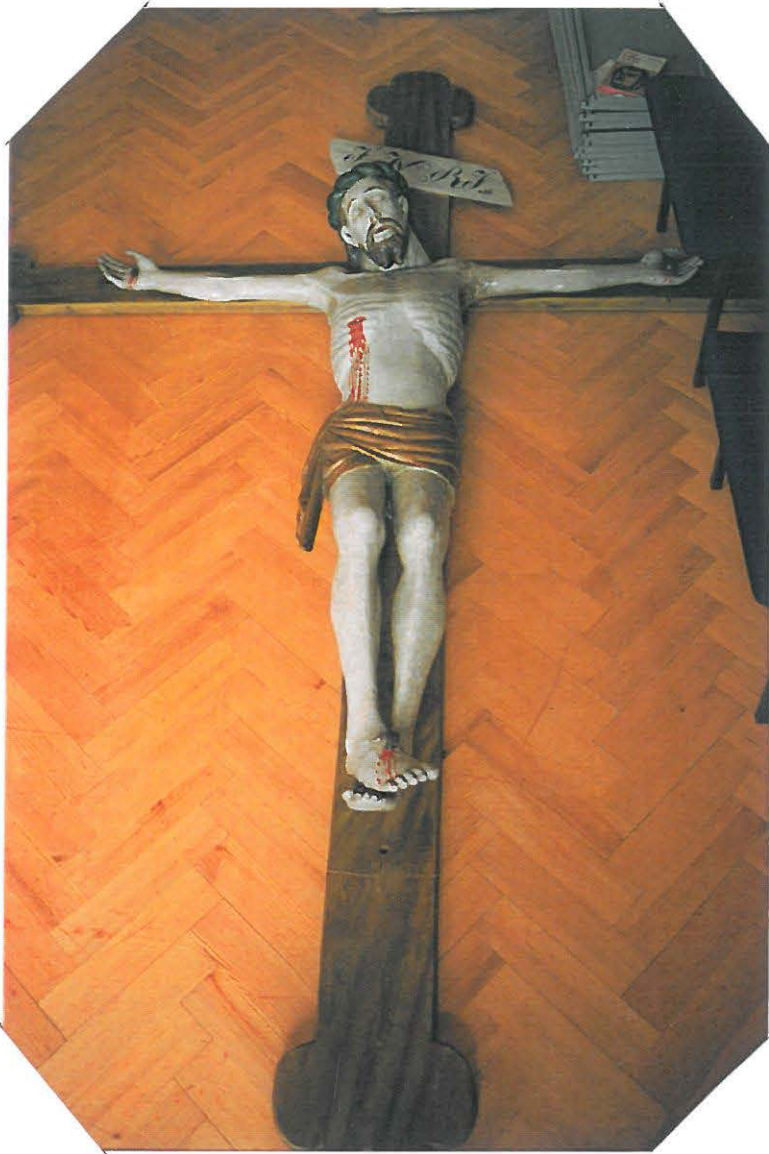
- KUNNOSTETTUNA
TILANPUUTTEEN, TAKA TEOKSIA JOUTUTTAIN
SINOITTAMAAN JOSKAS AHTEASTI

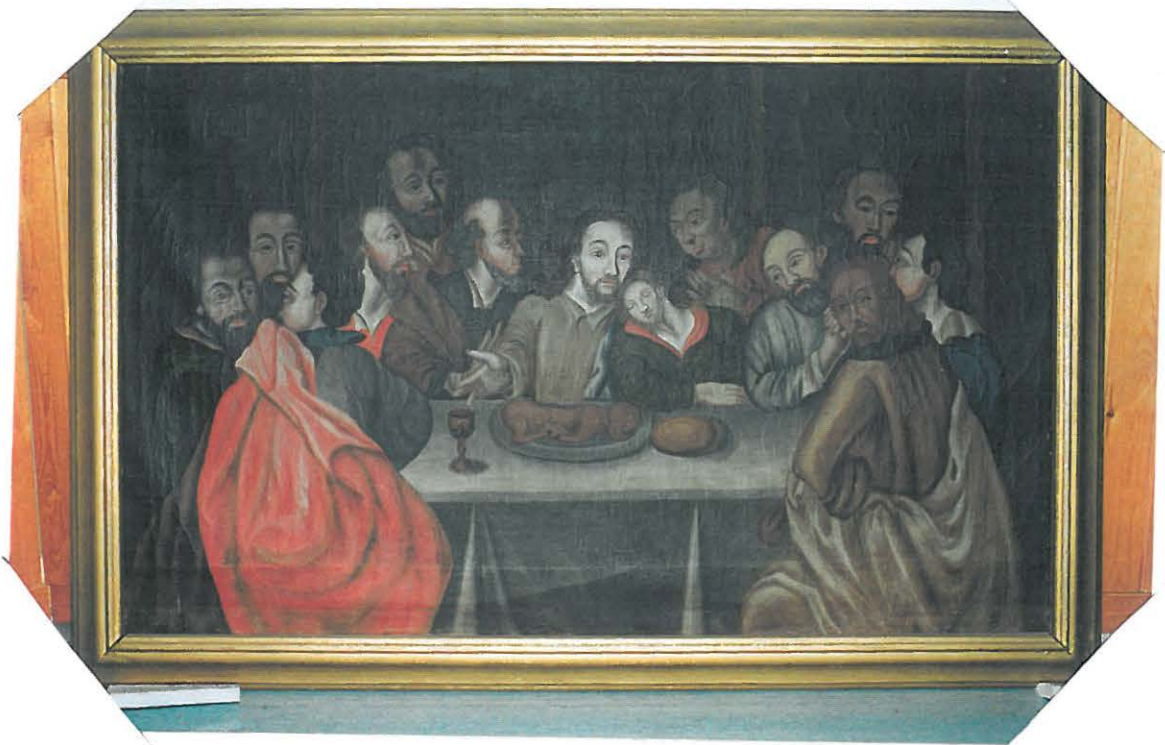
ENNEN KONSERVointtia

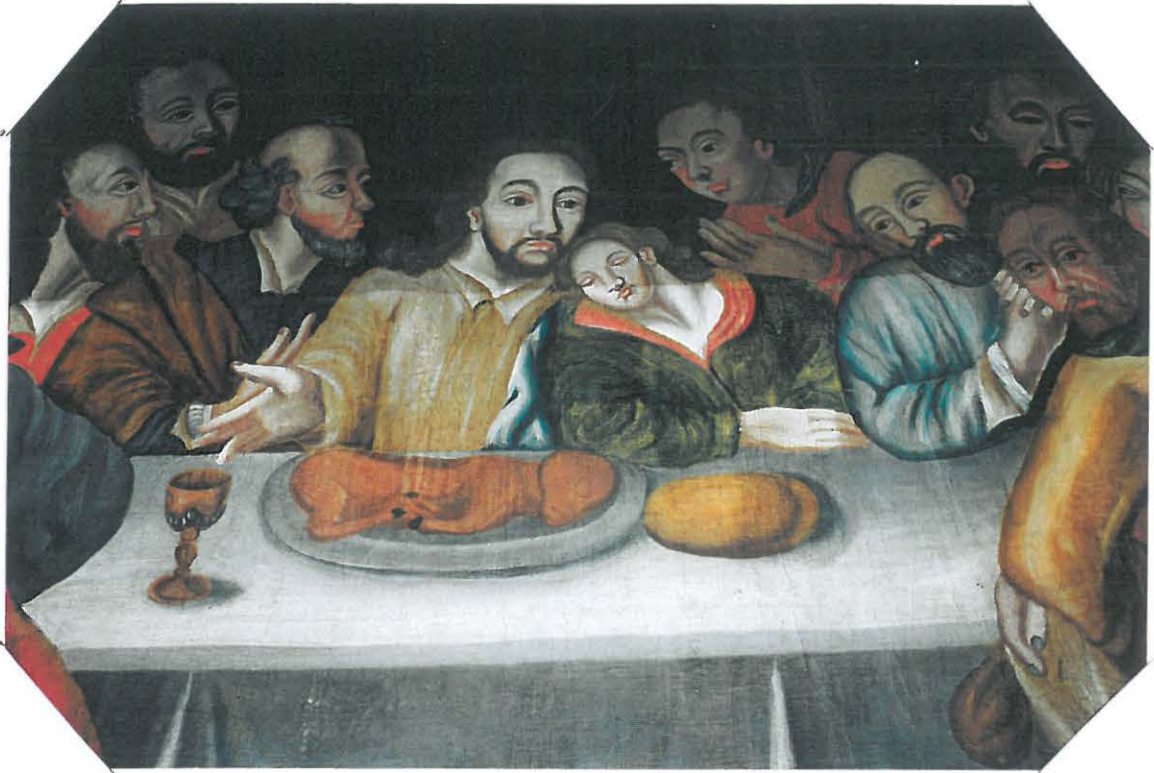
PUNNASTUSVAIHESSA

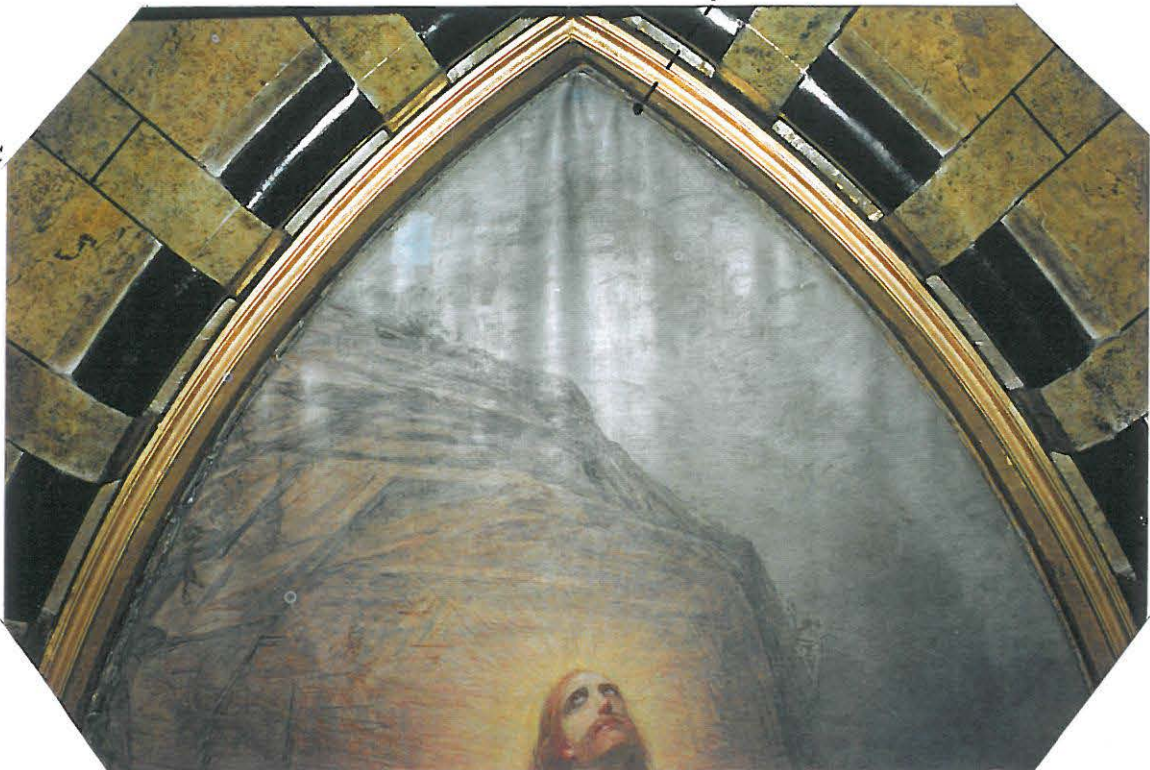
TAULUN ÖLJYKITTÄ KIHVITYS.

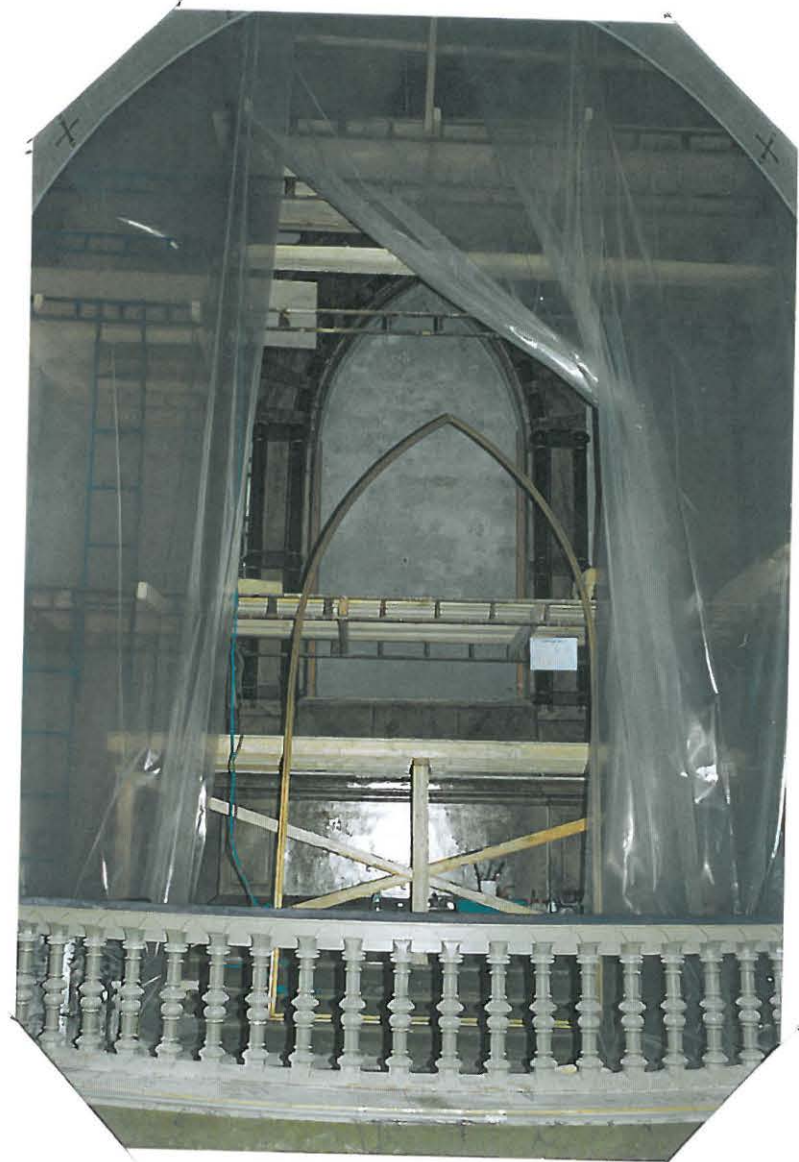
KITTAUKSEN VAURI OITTAMIAA VÄRI-
PINTAA ALTTARITAGULUSSA.

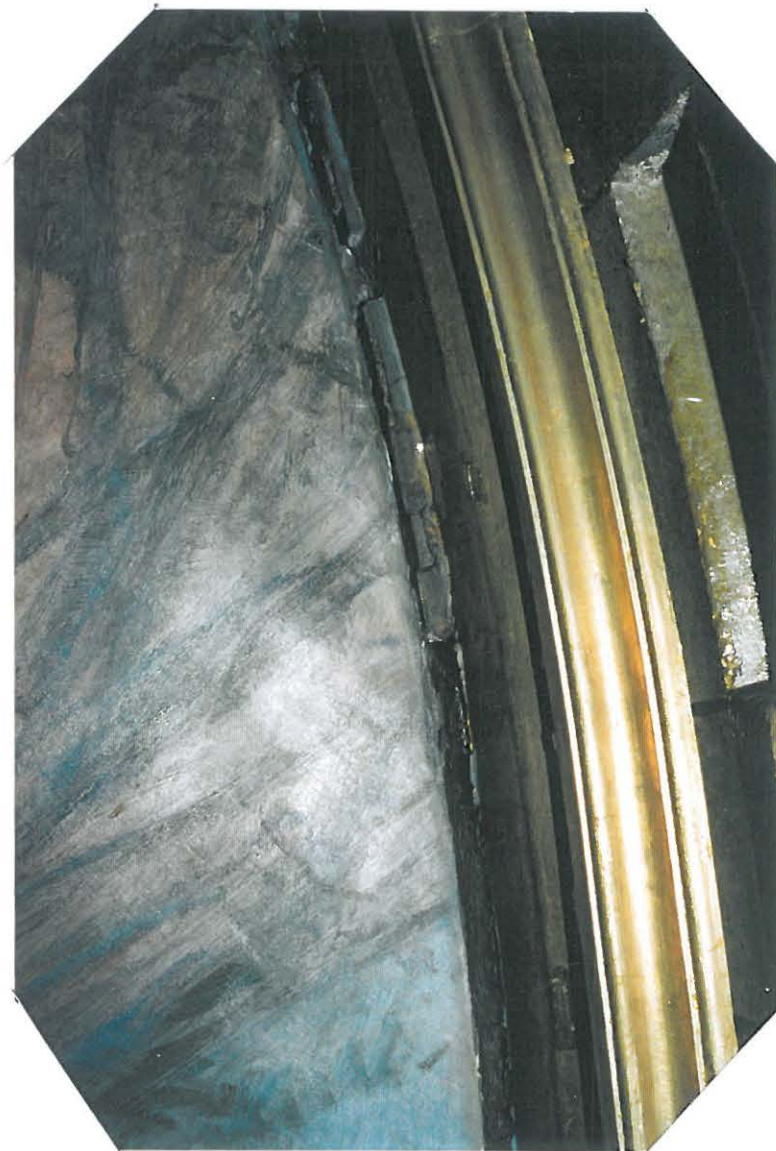
- TAVUUN JA KEHYKSEN VÄLISSÄ, IRTOAVAA
PÄRSÄÄ KITTAUSTA.

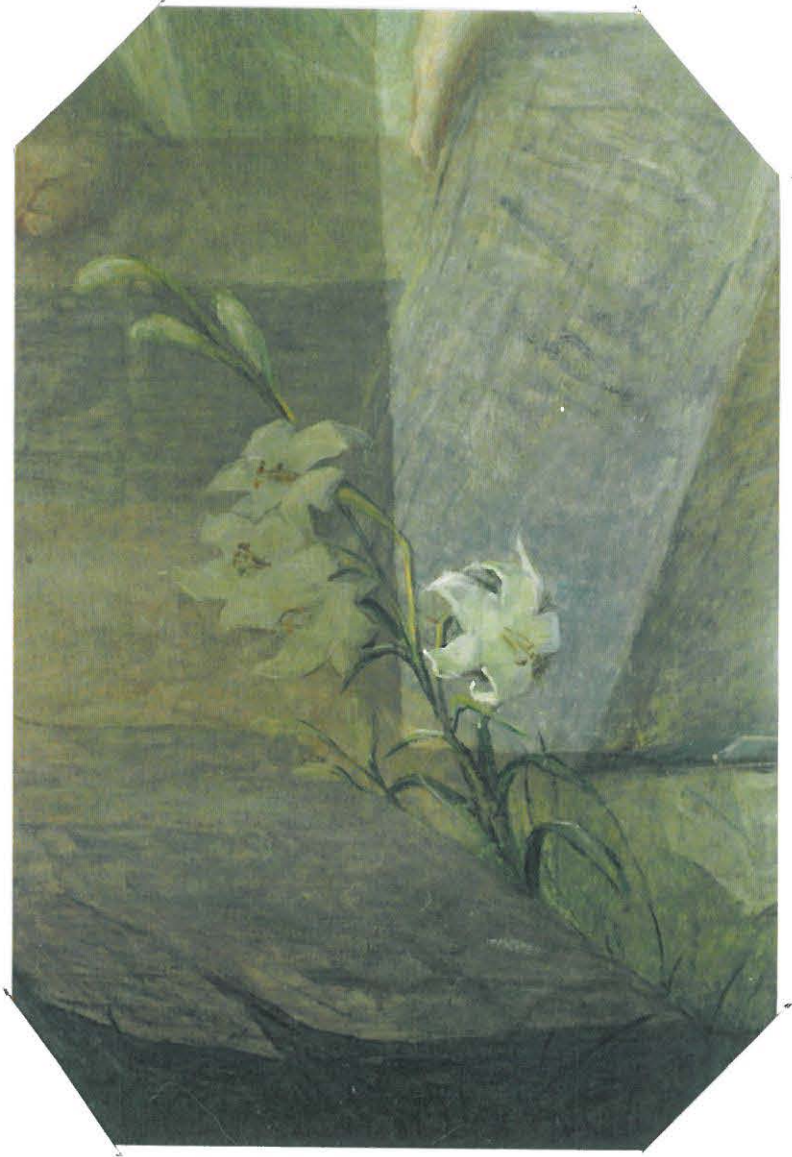
- PUHDISTUS RAJOJA

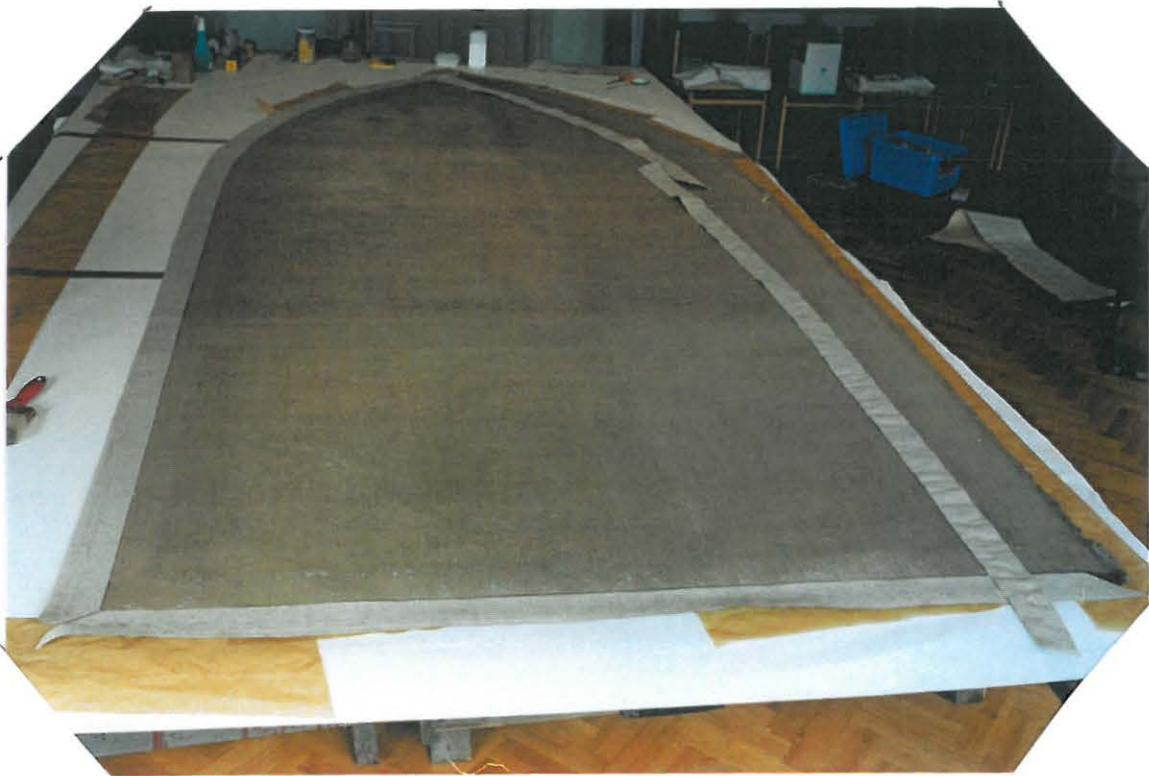
- HUONOKUNTOINEN NAULAUSKAISTA

- NAULAUSKAISTAN VÄHVIKSTUS

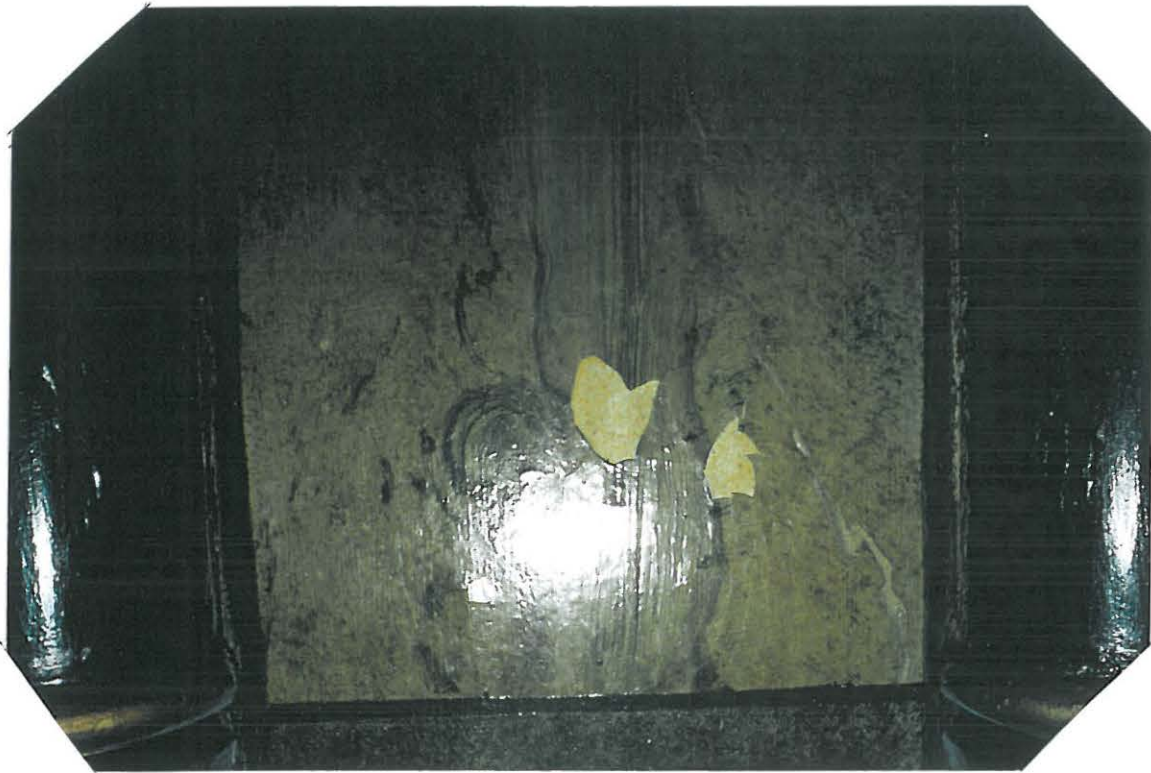
Voimakasta pintakerrosten verkkomaista halkeilua esiintyy suurilla alueilla kautta koko alttarilaitteen. Pahimmat vauriot ovat syntyneet laitteen alimmissa osissa, niin että suuria pintoja on täydellisesti krakeloitunut.

LETOAVAA MARMOROINTIA

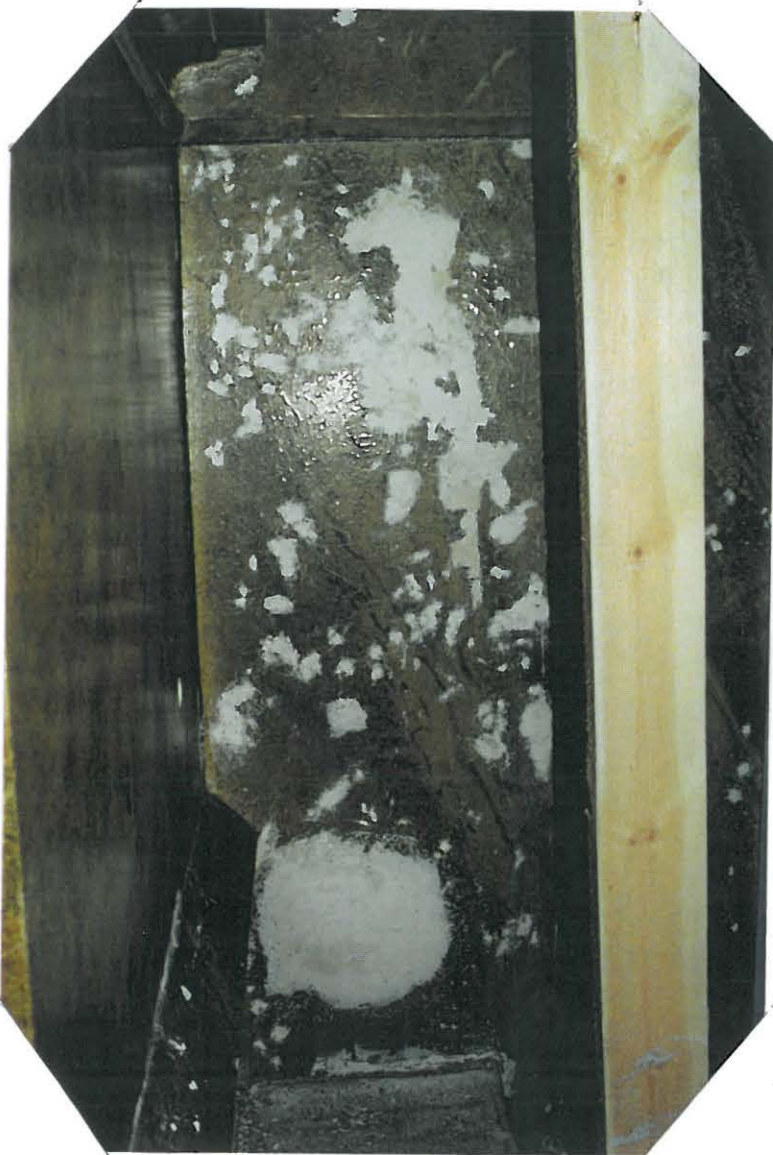
- PAHOIN TURMETUNUT MARMORI-IMITATIO
- ALUSTAVA RESTAUROINTI SUORITETTU

Pahimmin vaurioituneet alttarilaitteen osat on "kuorittu" kovista irti olevista käppyräisistä kerroksista. Näillä alueilla ei kiin-nitys voinut onnistua. Laitteen yläosissa kiinnitystä voitiin suo-rittaa injektio-tekniikalla sekä siveltimiä käyttäen. Kiinnitysai-neena hartsi Paraloid-B 72.

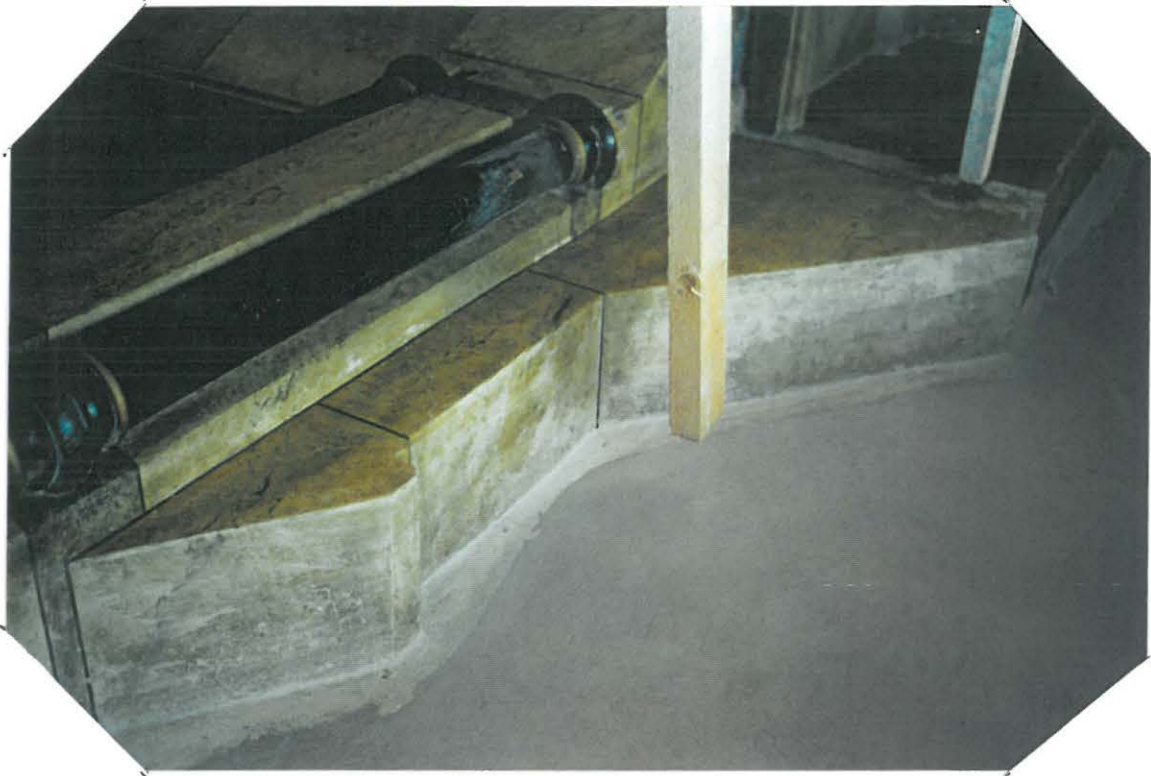
KERÄKELÖITUNNYTTÄ MARMORINTTA

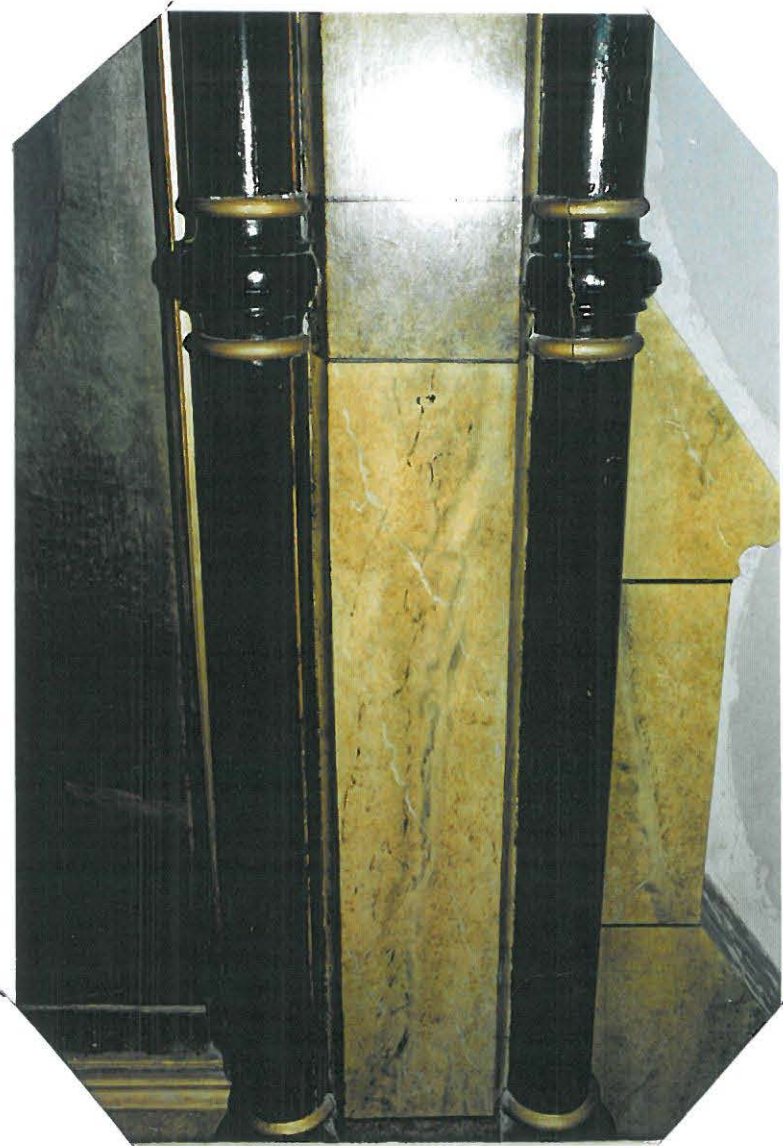
Vauriota pylväissä

Kunnotettuja pintoja
