EURAN KIRKKO KONSERVOINTI

EURAN KIRKKO
DOKUMENTTI MATERIAALI

- TAIDETEOKSET
- ALTARILAITE
- TORVIRISTIT

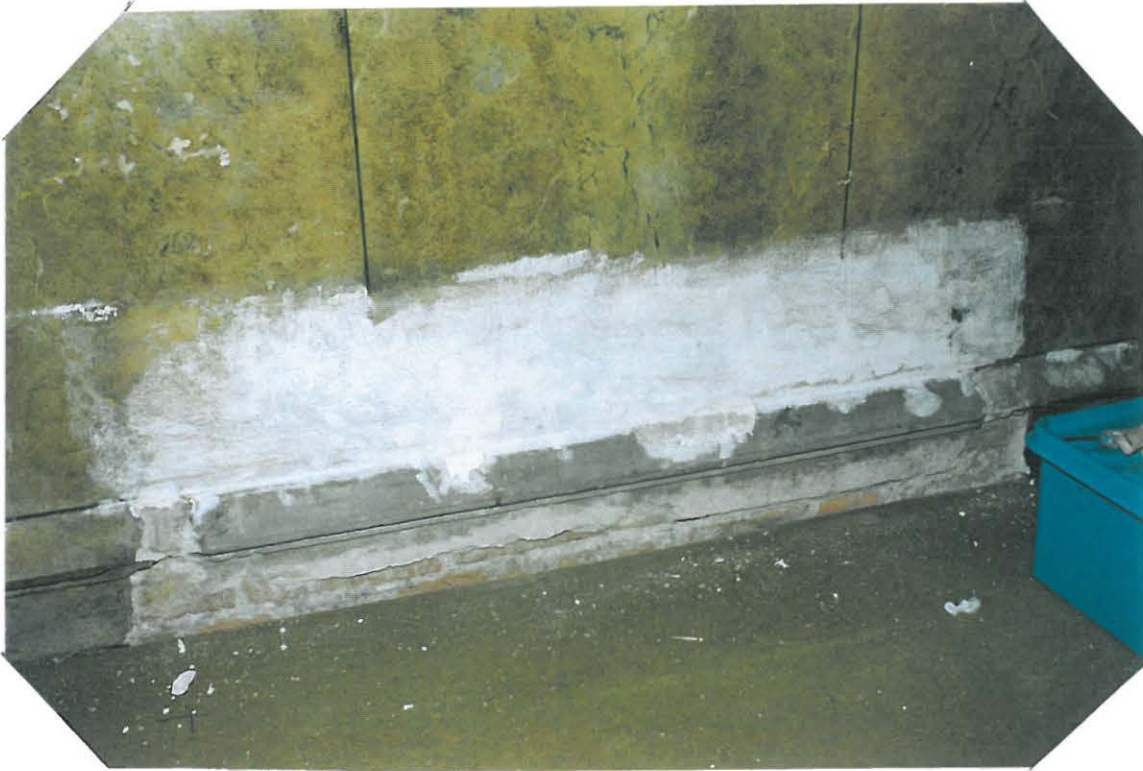
- VANHAN PORRASKOROKKEEN SIJAINNI
- RESTAUROINTI ALKUVAIHEESSA

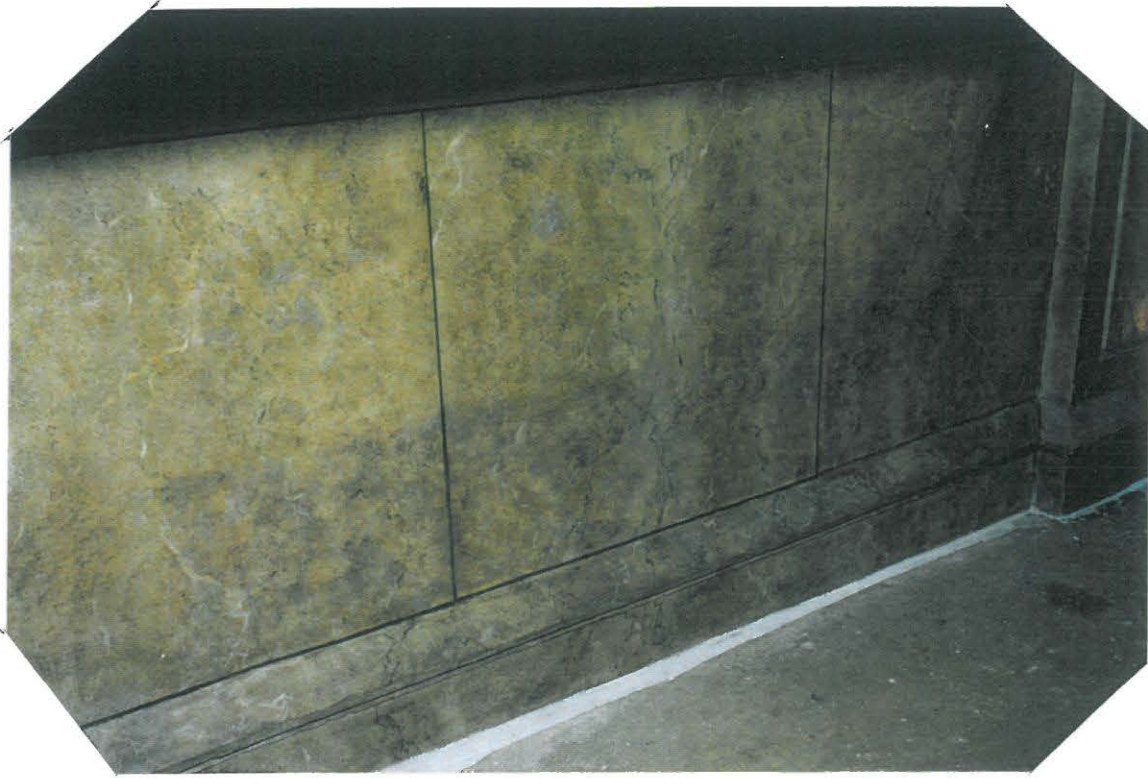
- ALTARI PÖYDÄN RESTAUROINTI SIJOITETTU
- MARMORINUVIN RAJA-ALUE ON JÄTETTY HÄIVYTTÄMÄTTÄ.

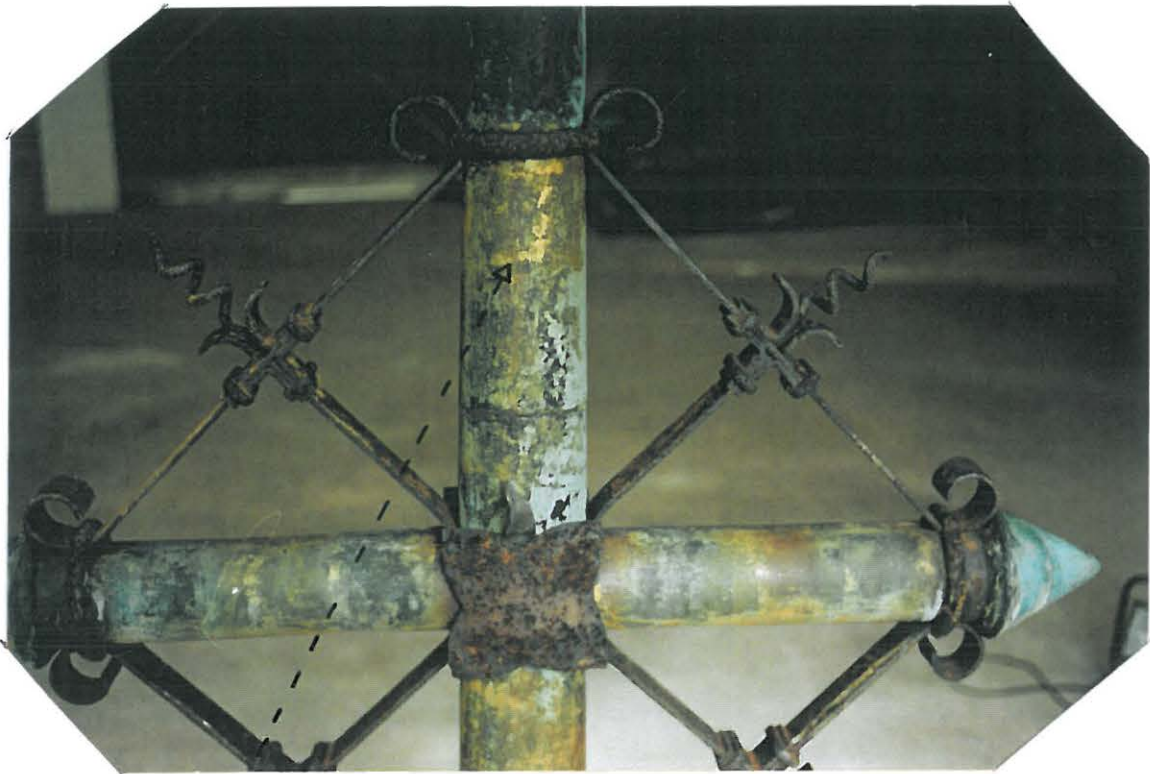
'ALKUPERÄISTÄ KALTAUSTA!

ENNEN TOIMENPITEITÄ

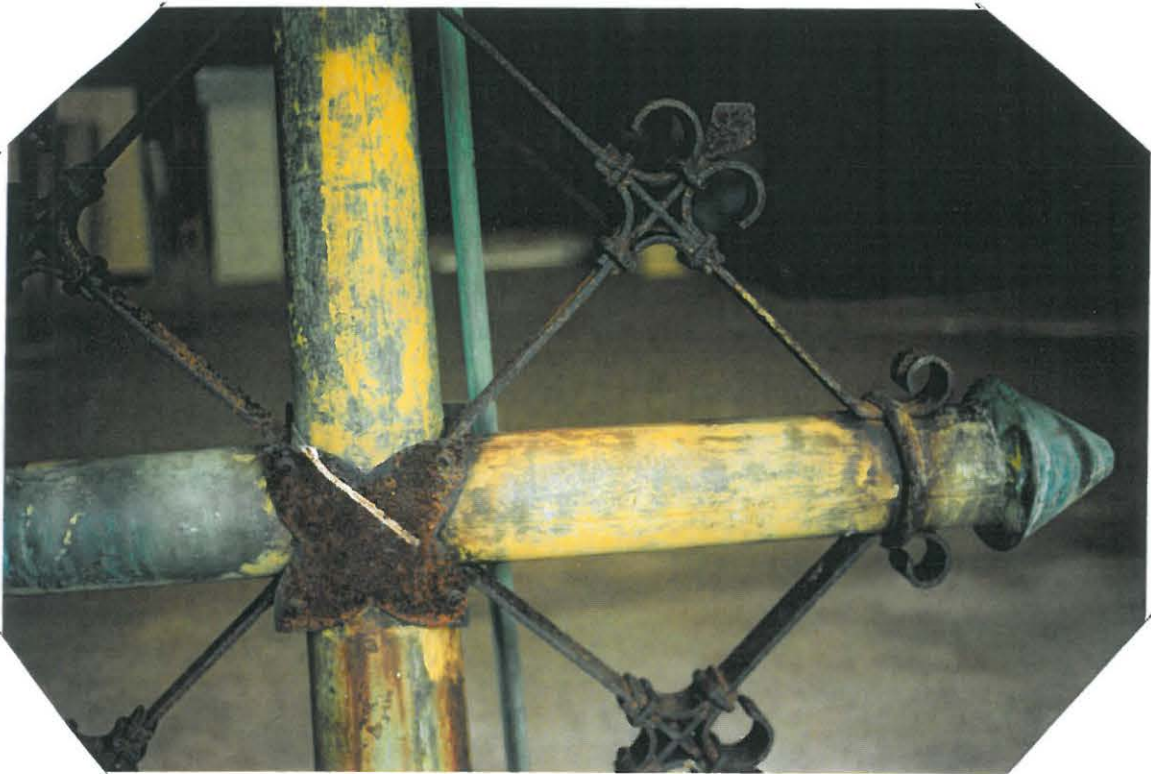
- KELTAINEN VÄRI, ALKUPERÄISTÄ KALTAUS-
PÄHJUSTYSTÄ
- PINTARUOSTETTA RAUTAOSISSA

Kuparisten ristivarsien sekä rautaosien oxidikerrosten poisto mekaanisin menetelmin. Työssä on käytetty teräsharjaa, smirkeli-paperia ja liuotinta.

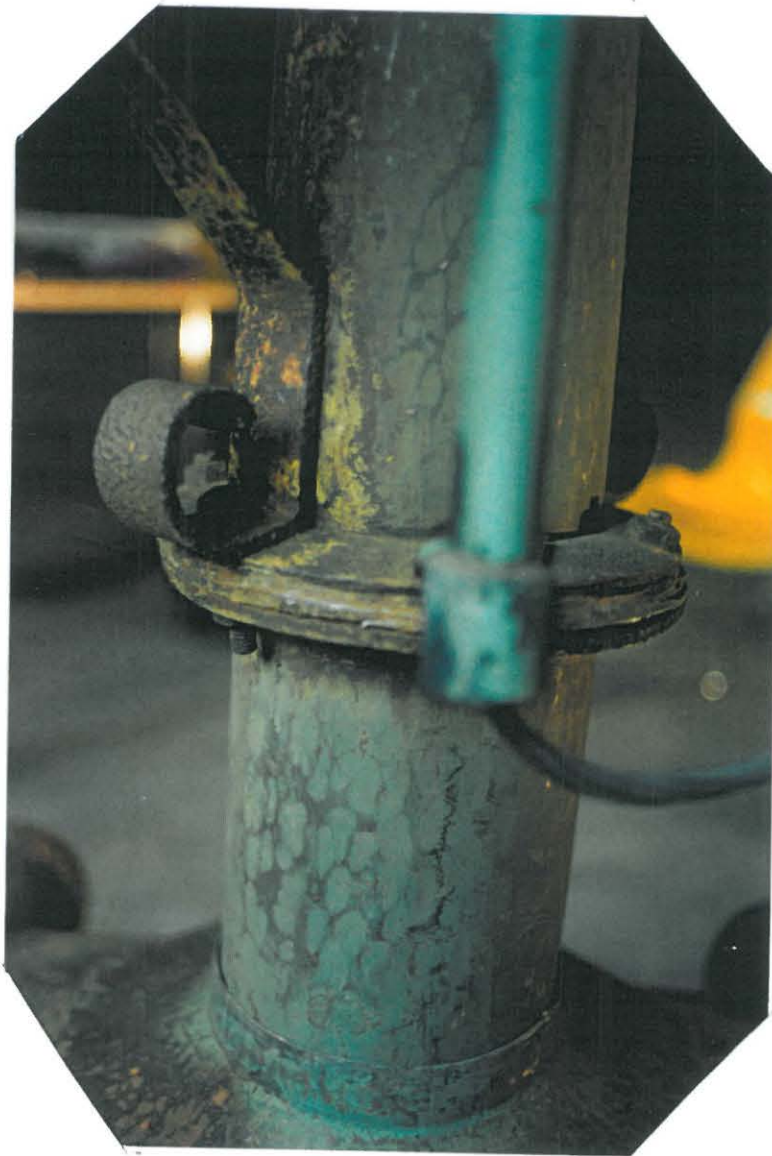
- RISTIVÄDREN PAKOTETTUA KUPARI-
PINTAA.

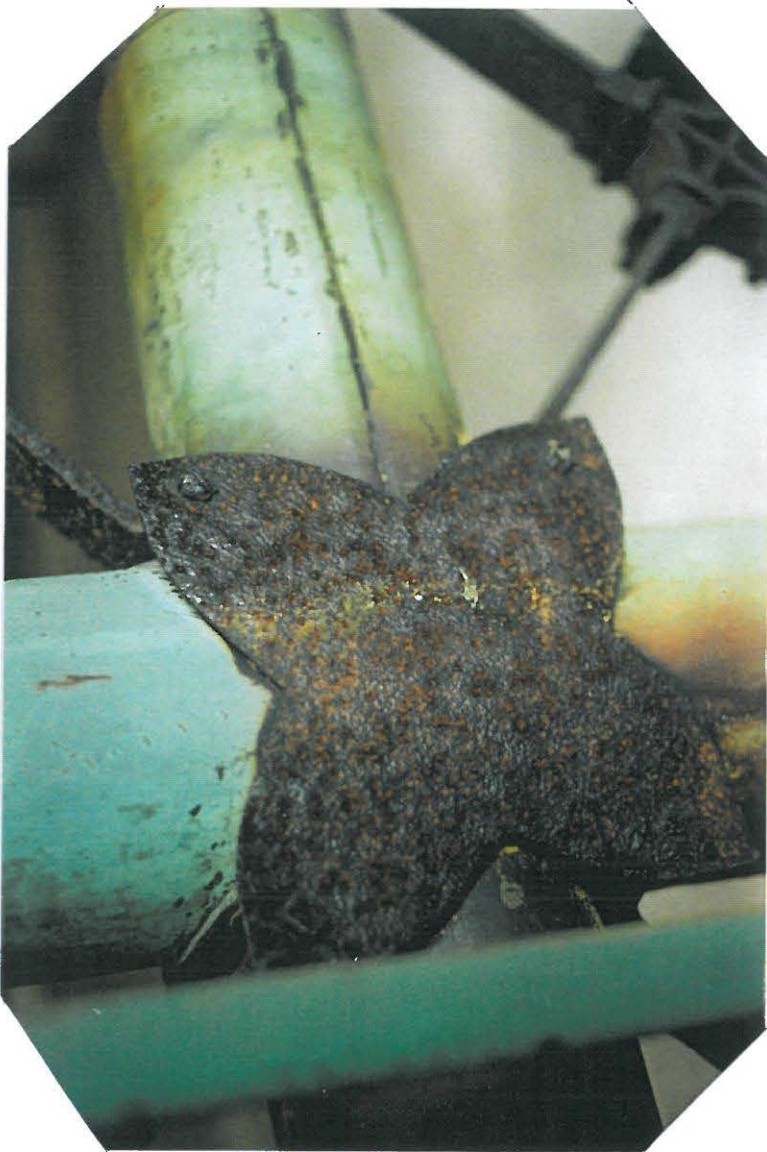
KORROOSIOTA RAUTAOSISSA

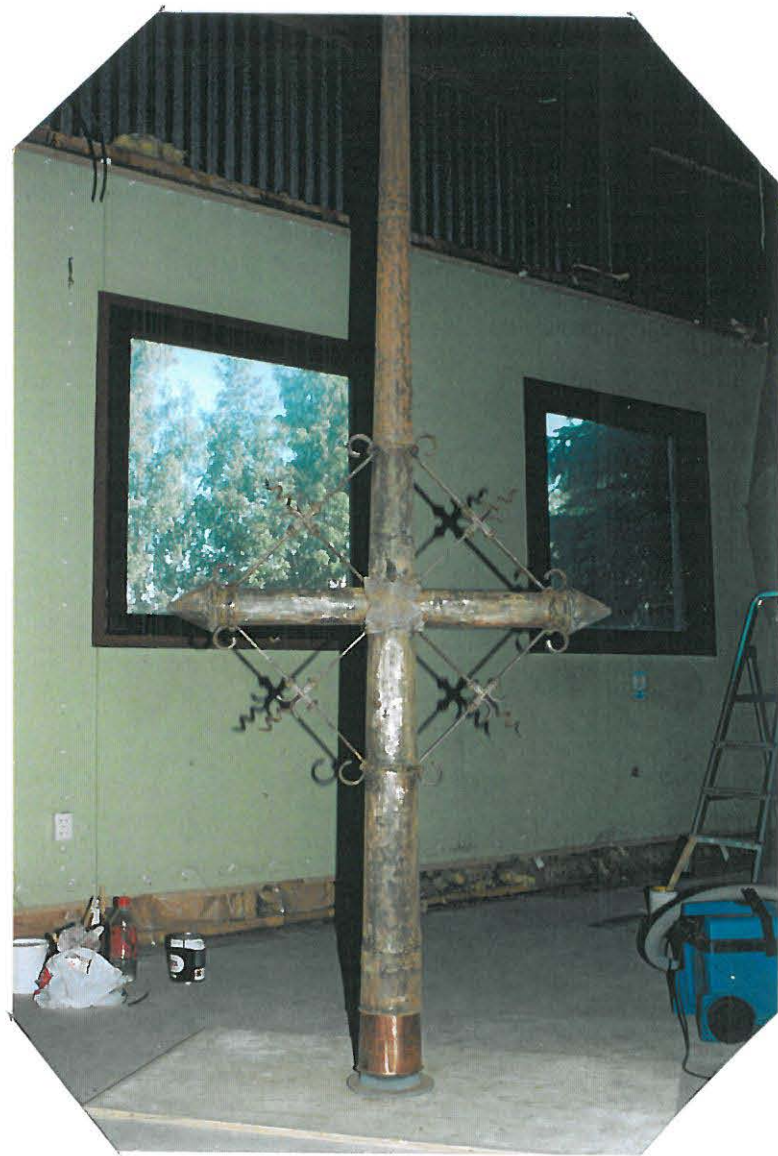
HIOTTUNA JA PUHDISTETTUNA

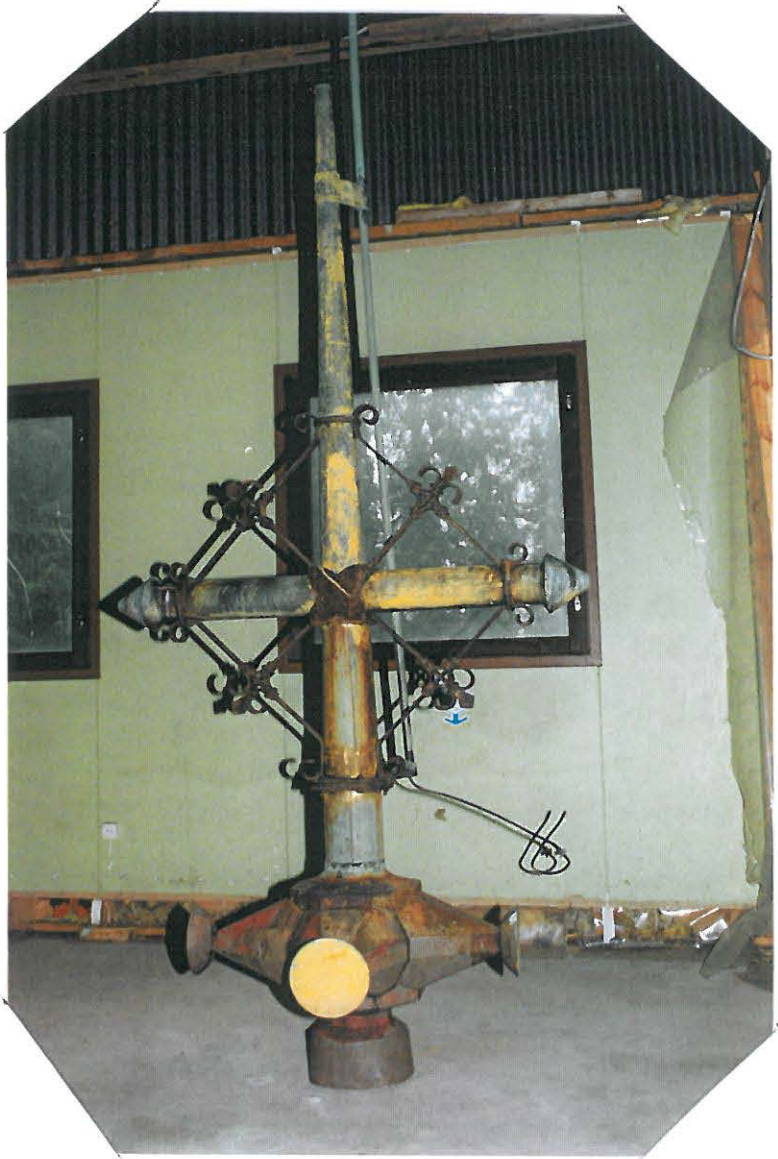
ENKKEEN HIONTAA JA POHJUSTUSTA

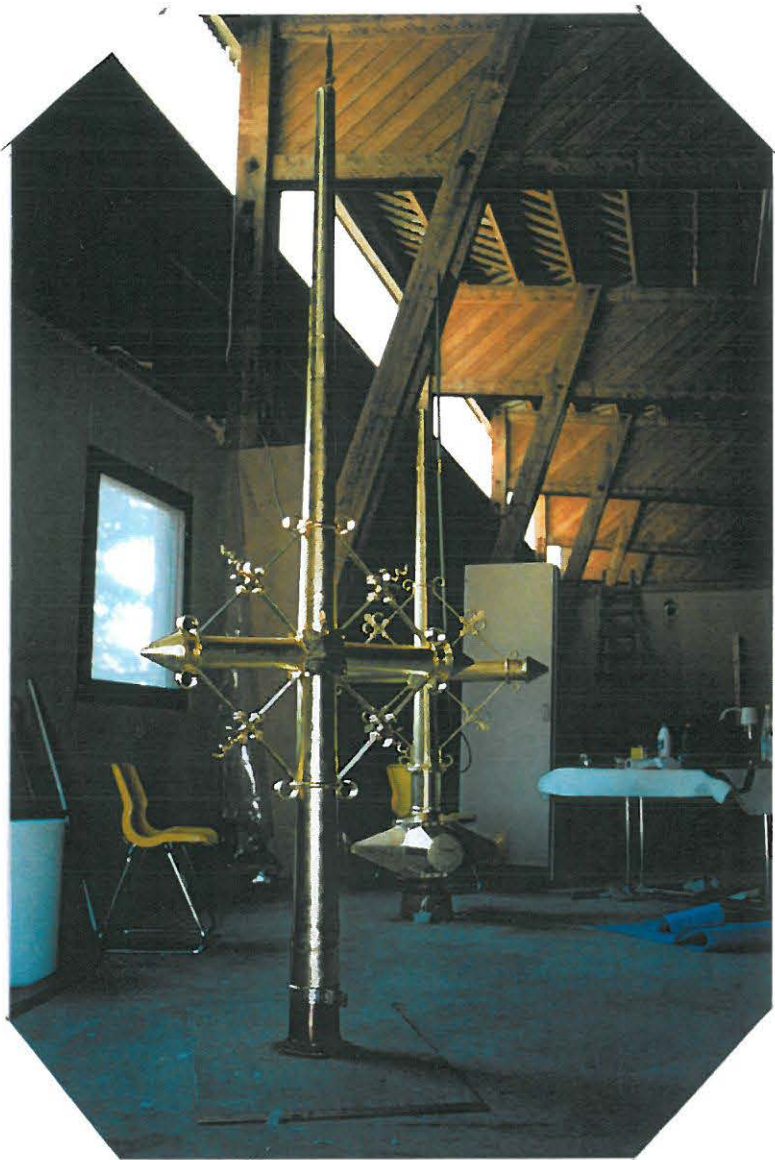
RISTIT KULLATTUNA
