## Huvimajan rakennusosa- ja pintatutkimus

Urho Kekkosen museo Tamminiemi  
Seurasaarentie 15, 00250 Helsinki

Hanna Rotonen & Katariina Sommarberg 1.10.2010–30.4.2011

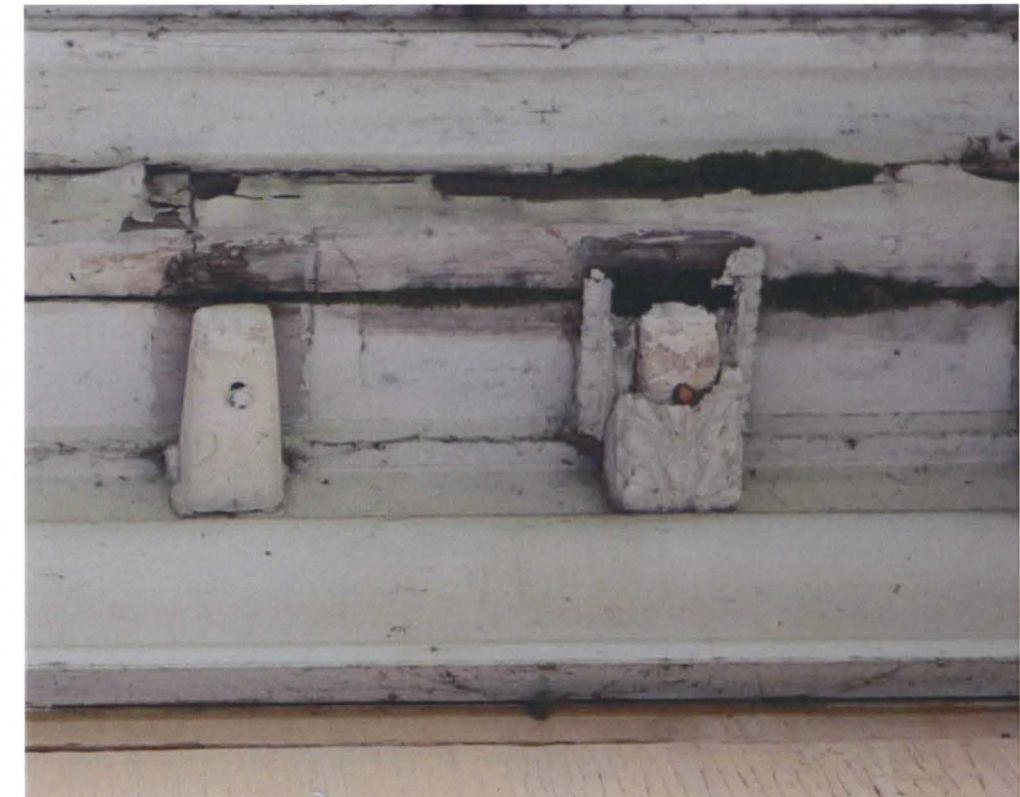
Hammastukset muodostuvat 130:stä akanthuslehti-koristeisesta kipsikonsolista (LIITE 3). Nämä kipsikonsolit vaihdettiin viittä pohjoispäädyn ja muutamaa itäjulkisivun koristetta lukuun ottamatta uusiin 1989–1990 korjauksessa (Pietarila 1988). Pohjoispäädystä säilytetyt vanhat kipsikonsolit ovat edelleen paikoillaan ja ne sijaitsevat päätykolmion yläkärjessä. Itäiselle julkisivulle jätetyt vanhat kipsikonsolit sen sijaan ovat ilmeisesti kaikki tippuneet alas edellisen korjauksen jälkeen. Vanhemmat ja uudet kipsikonsolit voidaan tunnistaa toisistaan kiinnitystavan perusteella. Vanhat kipsikonsolit on valettu kuorirakenteisiksi ja koristeet kiinnitettiin erillisten puiseen koristelistaan ruuvattujen/naulattujen kipsisauvojen päälle. Uudet kipsit muodostuvat vain yhdestä osasta ja ne on kiinnitetty ruuvilla suoraan koristeeseen läpi poratun reiän kautta.

Vanhat kipsikoristeet ovat kuorirakenteisia

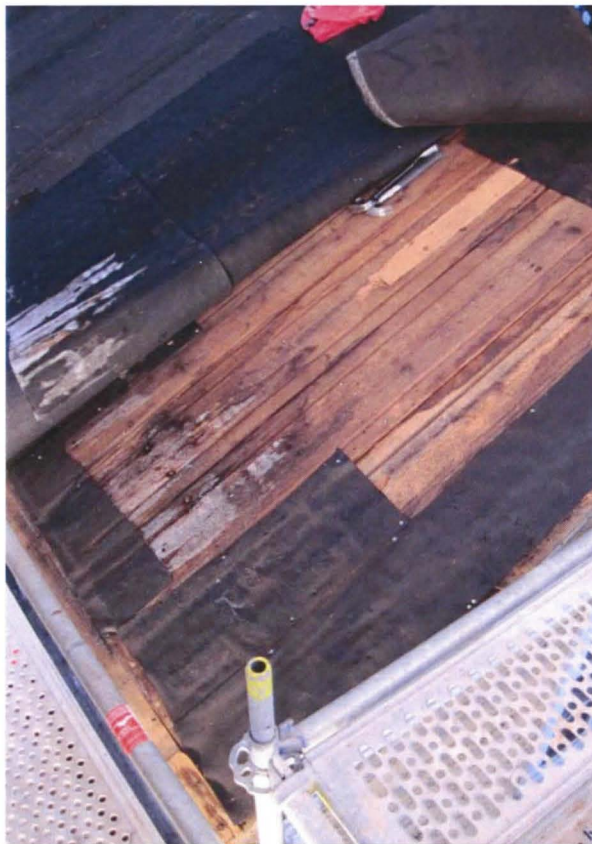
Päällimmäisenä kerroksena on modernimpaa bitumihuopaa, jossa huovan runkoaineena on käytetty lasikuitu- tai polyesterihuopaa ja pinta on sirotepintainen. Vauriokartoituksen yhteydessä huovat poistettiin, jotta alapuolisten puuosien kuntoa päästiin tutkimaan. Huovissa oli myös repeytymisvauriota ja kulumia.

Huovan alta paljastui uralautakatto

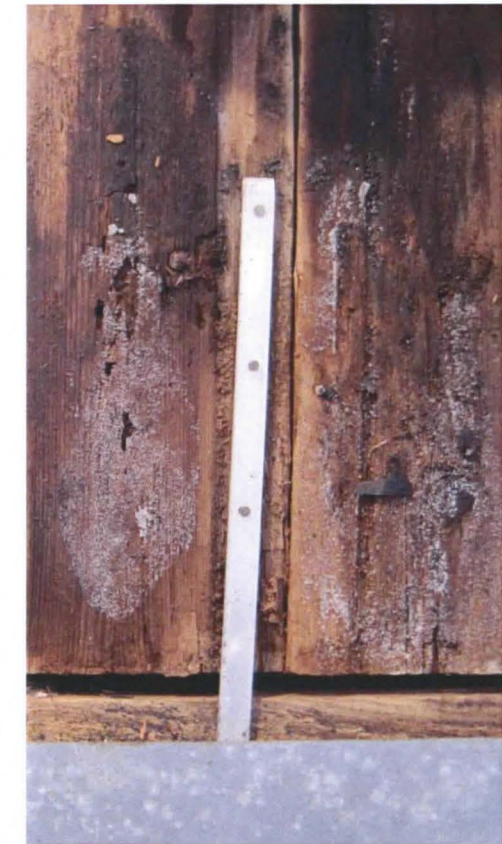
Uralautakattoa on aikaisemmissa kunnostuksissa paikattu puupaikkauksin ja myös lappeen lahonneita päitä on poistettu. Kattoa on harjalta veistetty ja siihen on myös kiinnitetty pieniä puupaloja, joilla on luultavasti pyritty tasoittamaan harjaosaa. Molemmilla lappeilla on jatkoksena vaakalauta. Itä-lappeella vaakalauta on sidottu metallikiinnikkein kattoon.

Vaakalaudan kiinnitysrauta

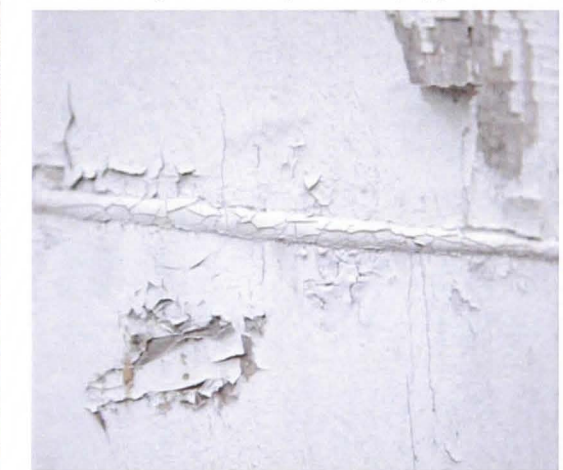
Pylvään silikonisauma

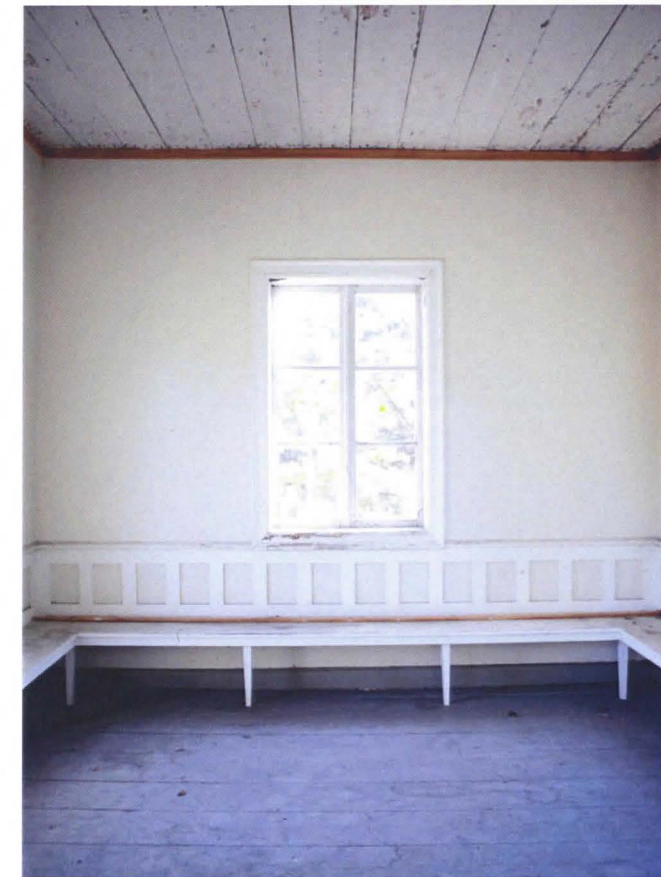
Sisätilan yleisilme ennen lastulevytyksen purkamista

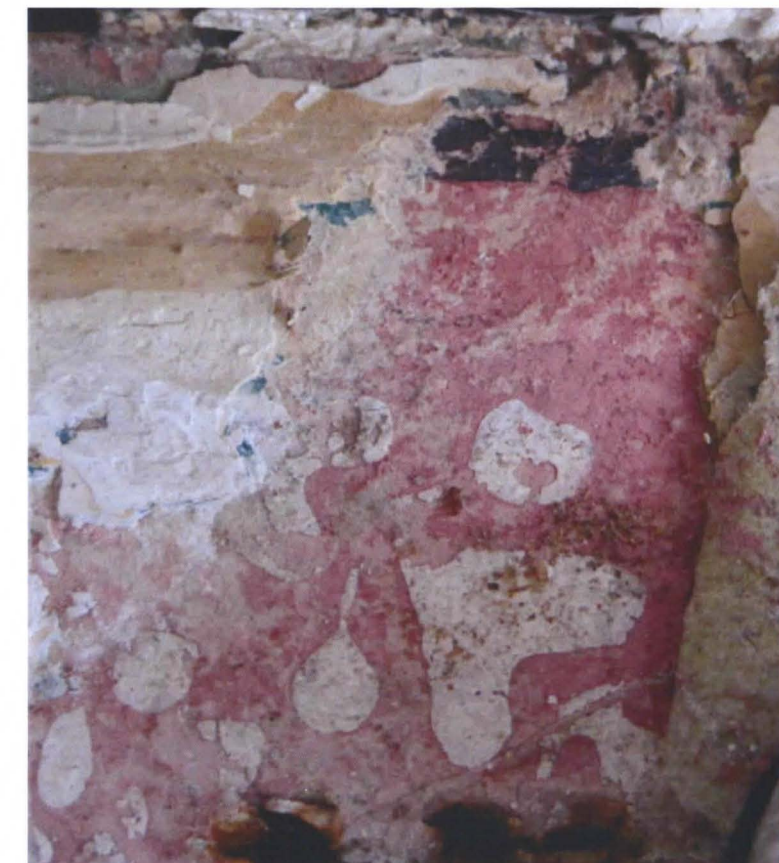
Vaaleanpunainen liimamaalikerros seinän yläosassa

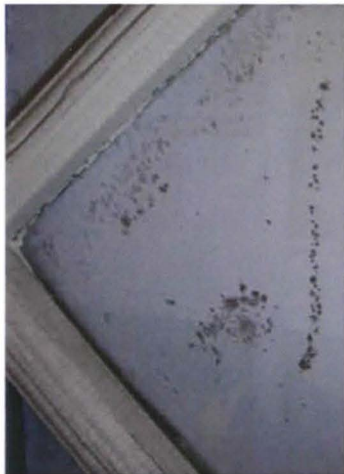
Aiempi tutkimuskohta (1)

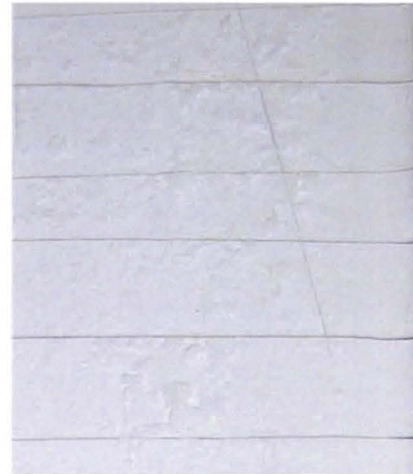
Ikkunan hometäpliä (2)

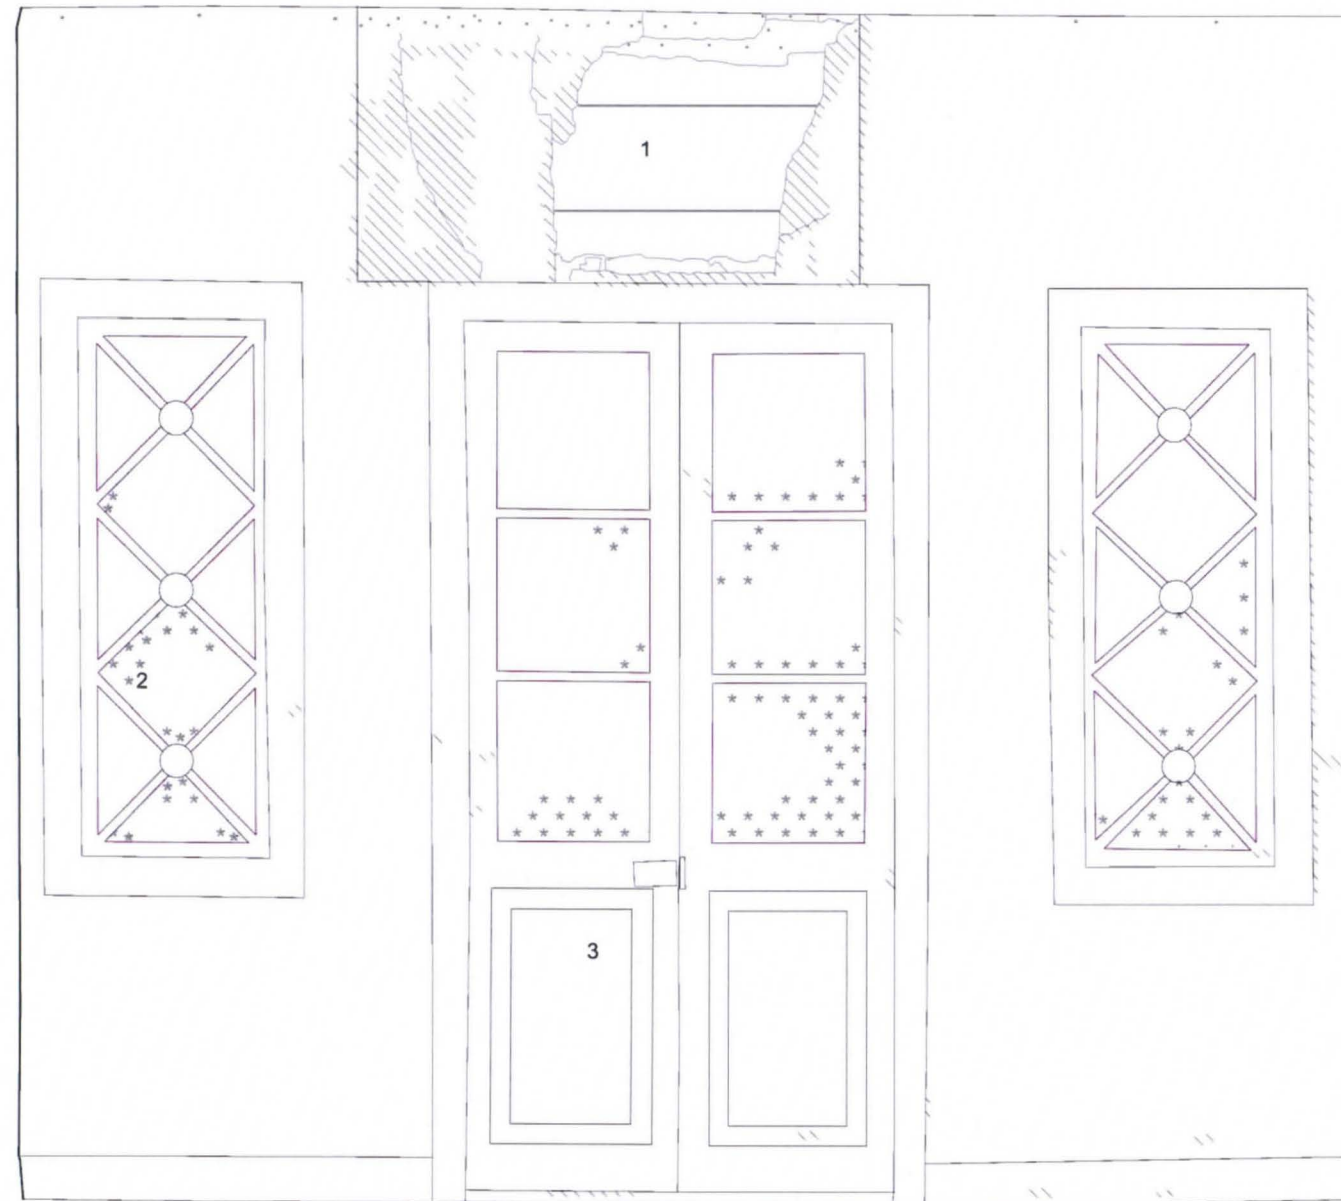
Ikkunoiden, oven sekä jalkalistan maalipinnat ovat kauttaaltaan krakeloituneet. Oven maalipinta on lisäksi liituuntunut. Seinän levytykseen on aiemmissa tutkimuksissa tehty aukko alempien kerrosten tarkastelua varten.

Oven maalipinta on liituuntunut (3)

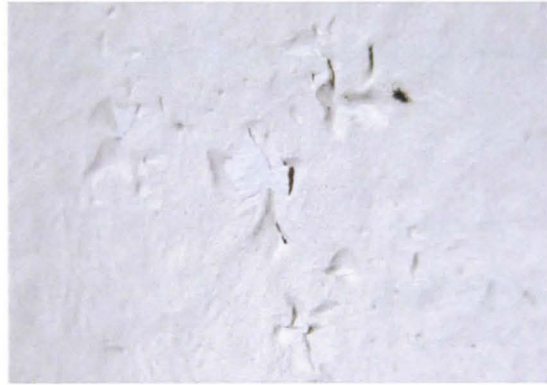
Itäseinän maalipinta on pääosin hyväkuntoinen, mutta paikoitellen päällimmäinen maalikerros on "kuplinut" irti pohjastaan ja hilseilee. Seinässä on kauttaaltaan yksittäisiä hometäpliä. Myös ikkunalasit ovat homeen täplittämät.

Irtoilevaa seinämaalia (1)

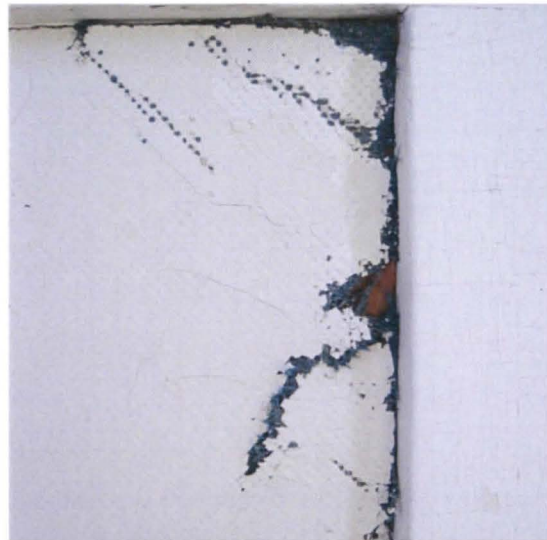
Penkin selkänöjan aukkoihin pingotetun kankaan alla olevia kerroksia on tutkittu aiemmin (2)

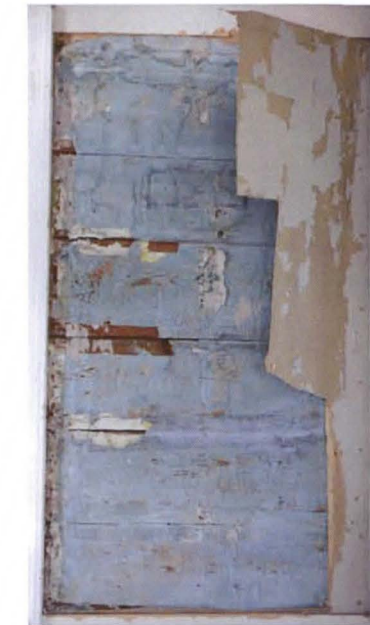
Aiempi tutkimuskohta (3)

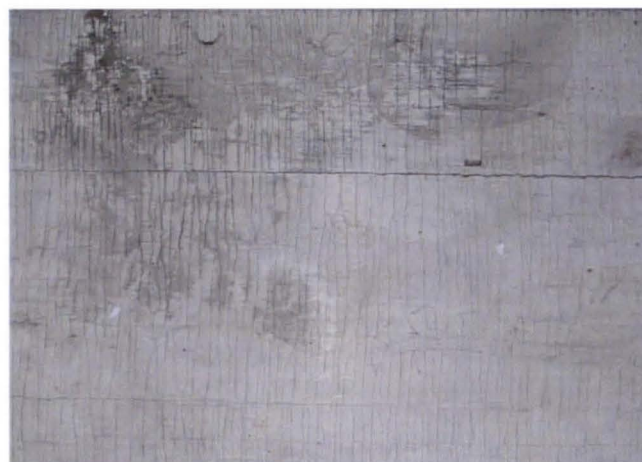
Penkin maalipinta on kauttaaltaan krakeloitunut ja hilseilevä. Lisäksi penkki varsin likaantunut. Vauriokartoitukseen on merkitty vain huomattavimmat vauriokohdat.

Maalipinta on tasaisen krakeloitunut ja irtoilee paikoitellen puulle asti (1)
