SÄÄTYTALO SALI 15
KATTOMAALAUSTEN KONSERVOINTIRAPORTTI

Raija Kaarto

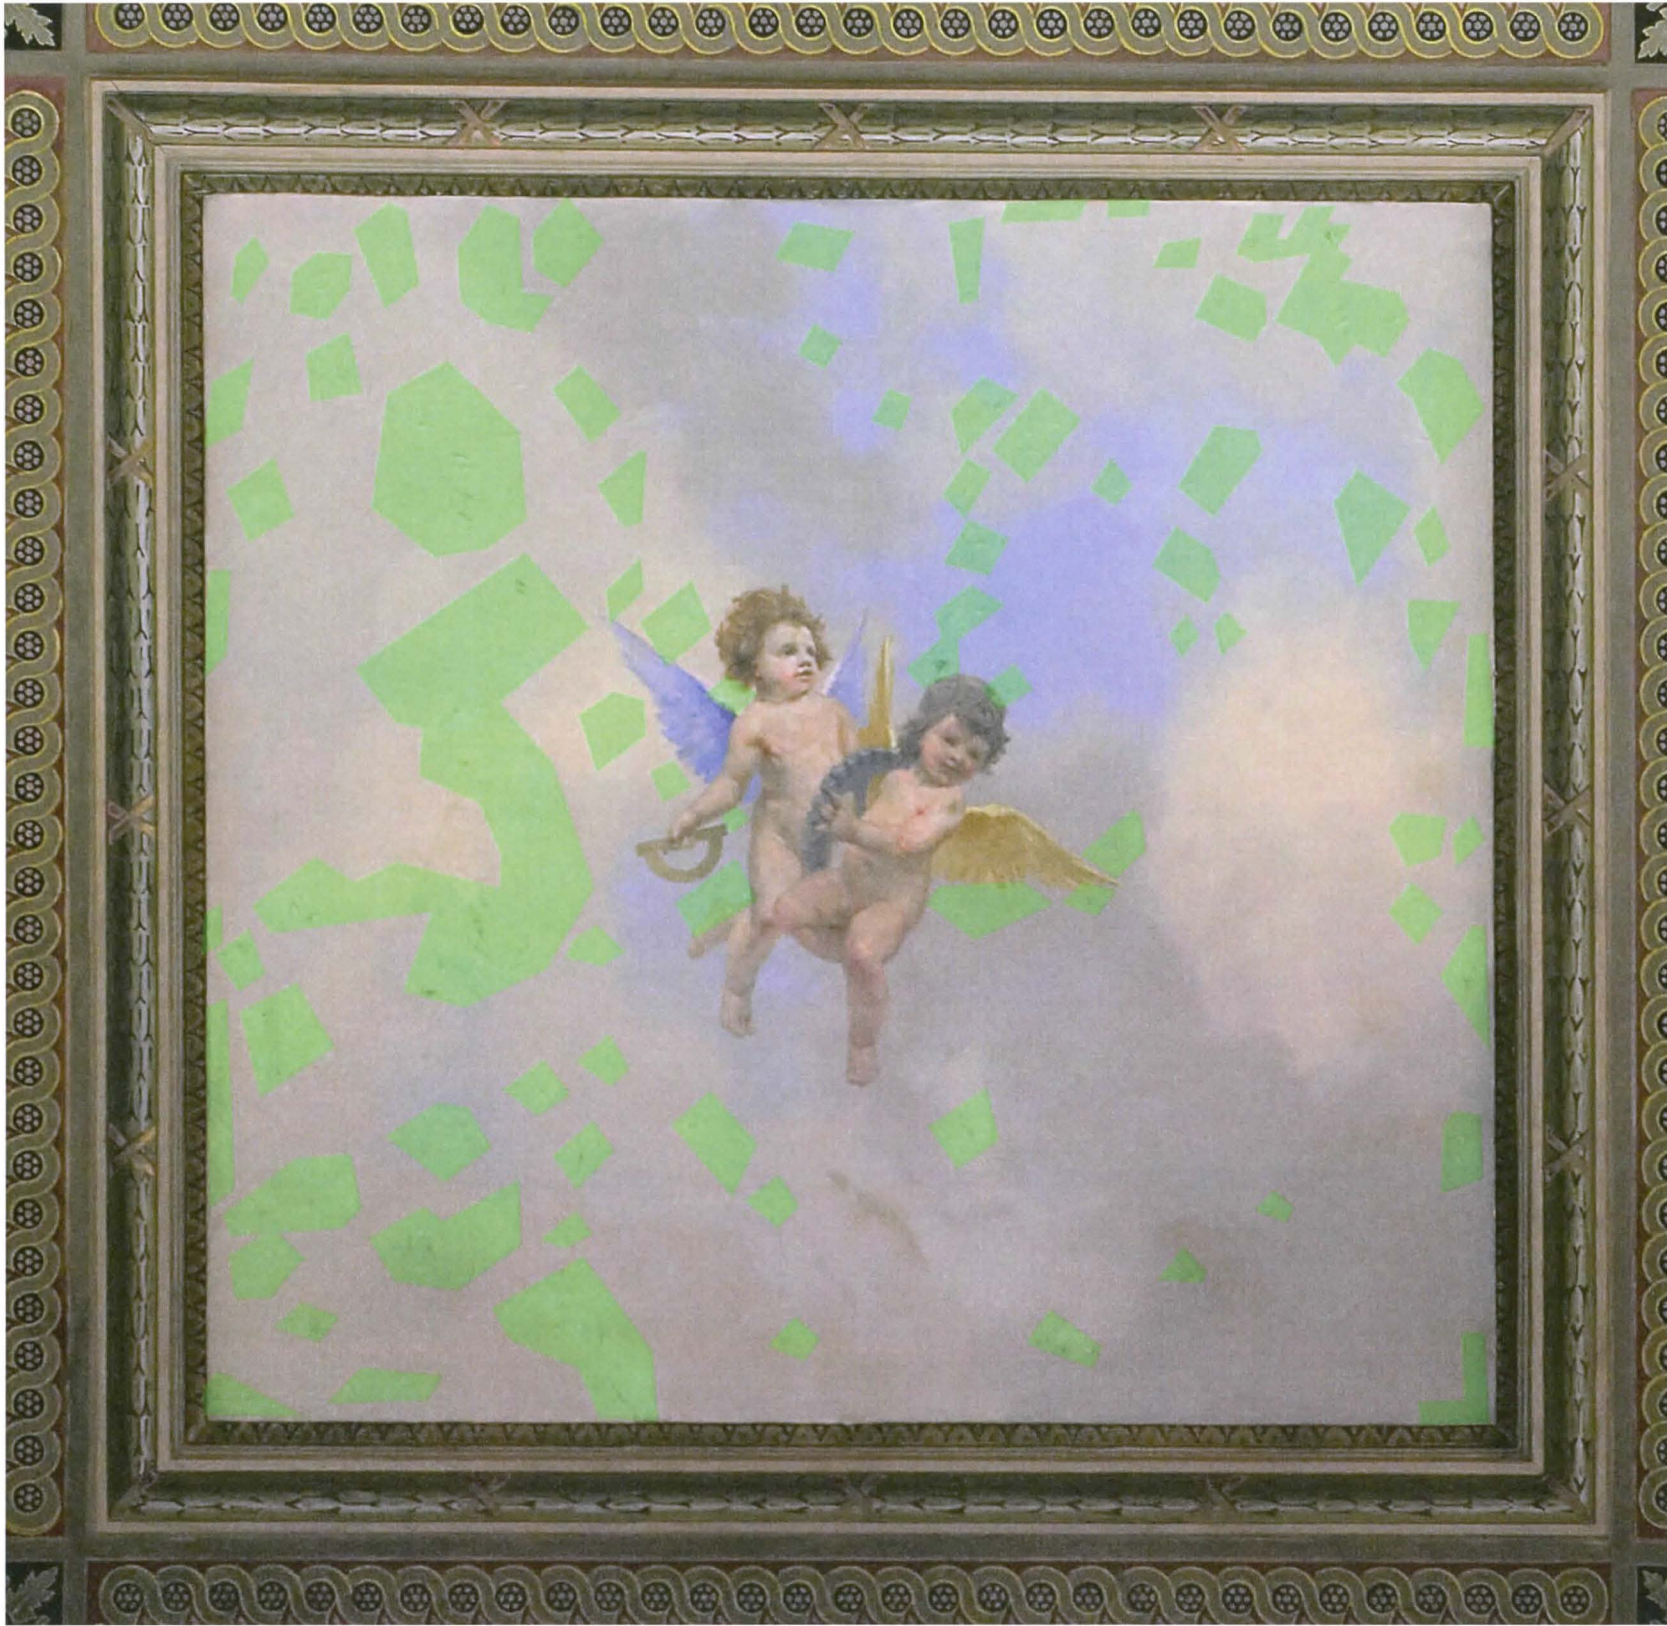
KUVAKENTTÄ 2,
KIINNITETYT MAALIALUEET

Kiinnitetyt maalialueet

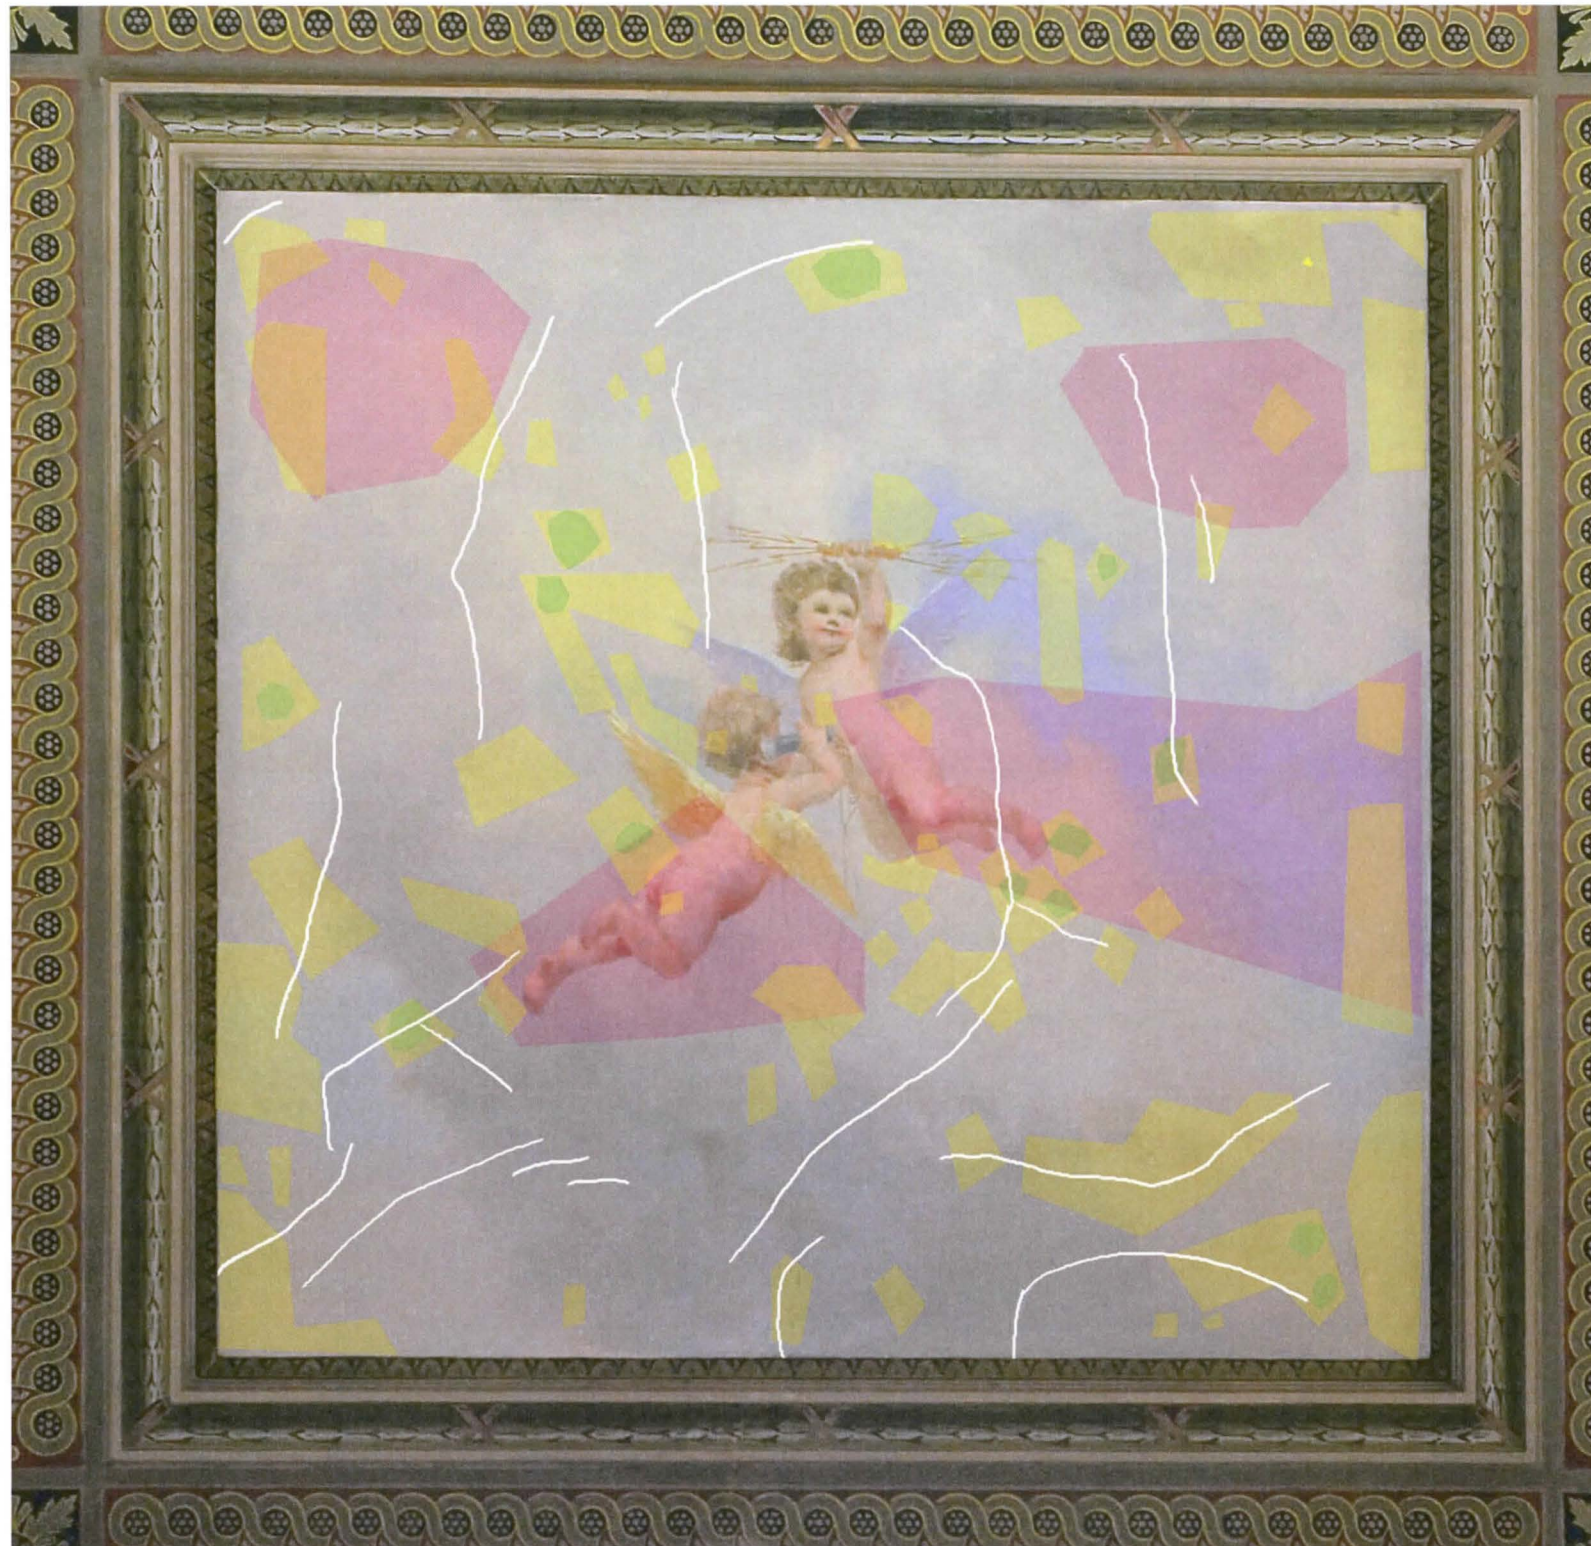
KUVAKENTTÄ 3, VAURIOT

Hilseilevä ja kupruileva maalipinta

Rappauspinnan kopoalueet

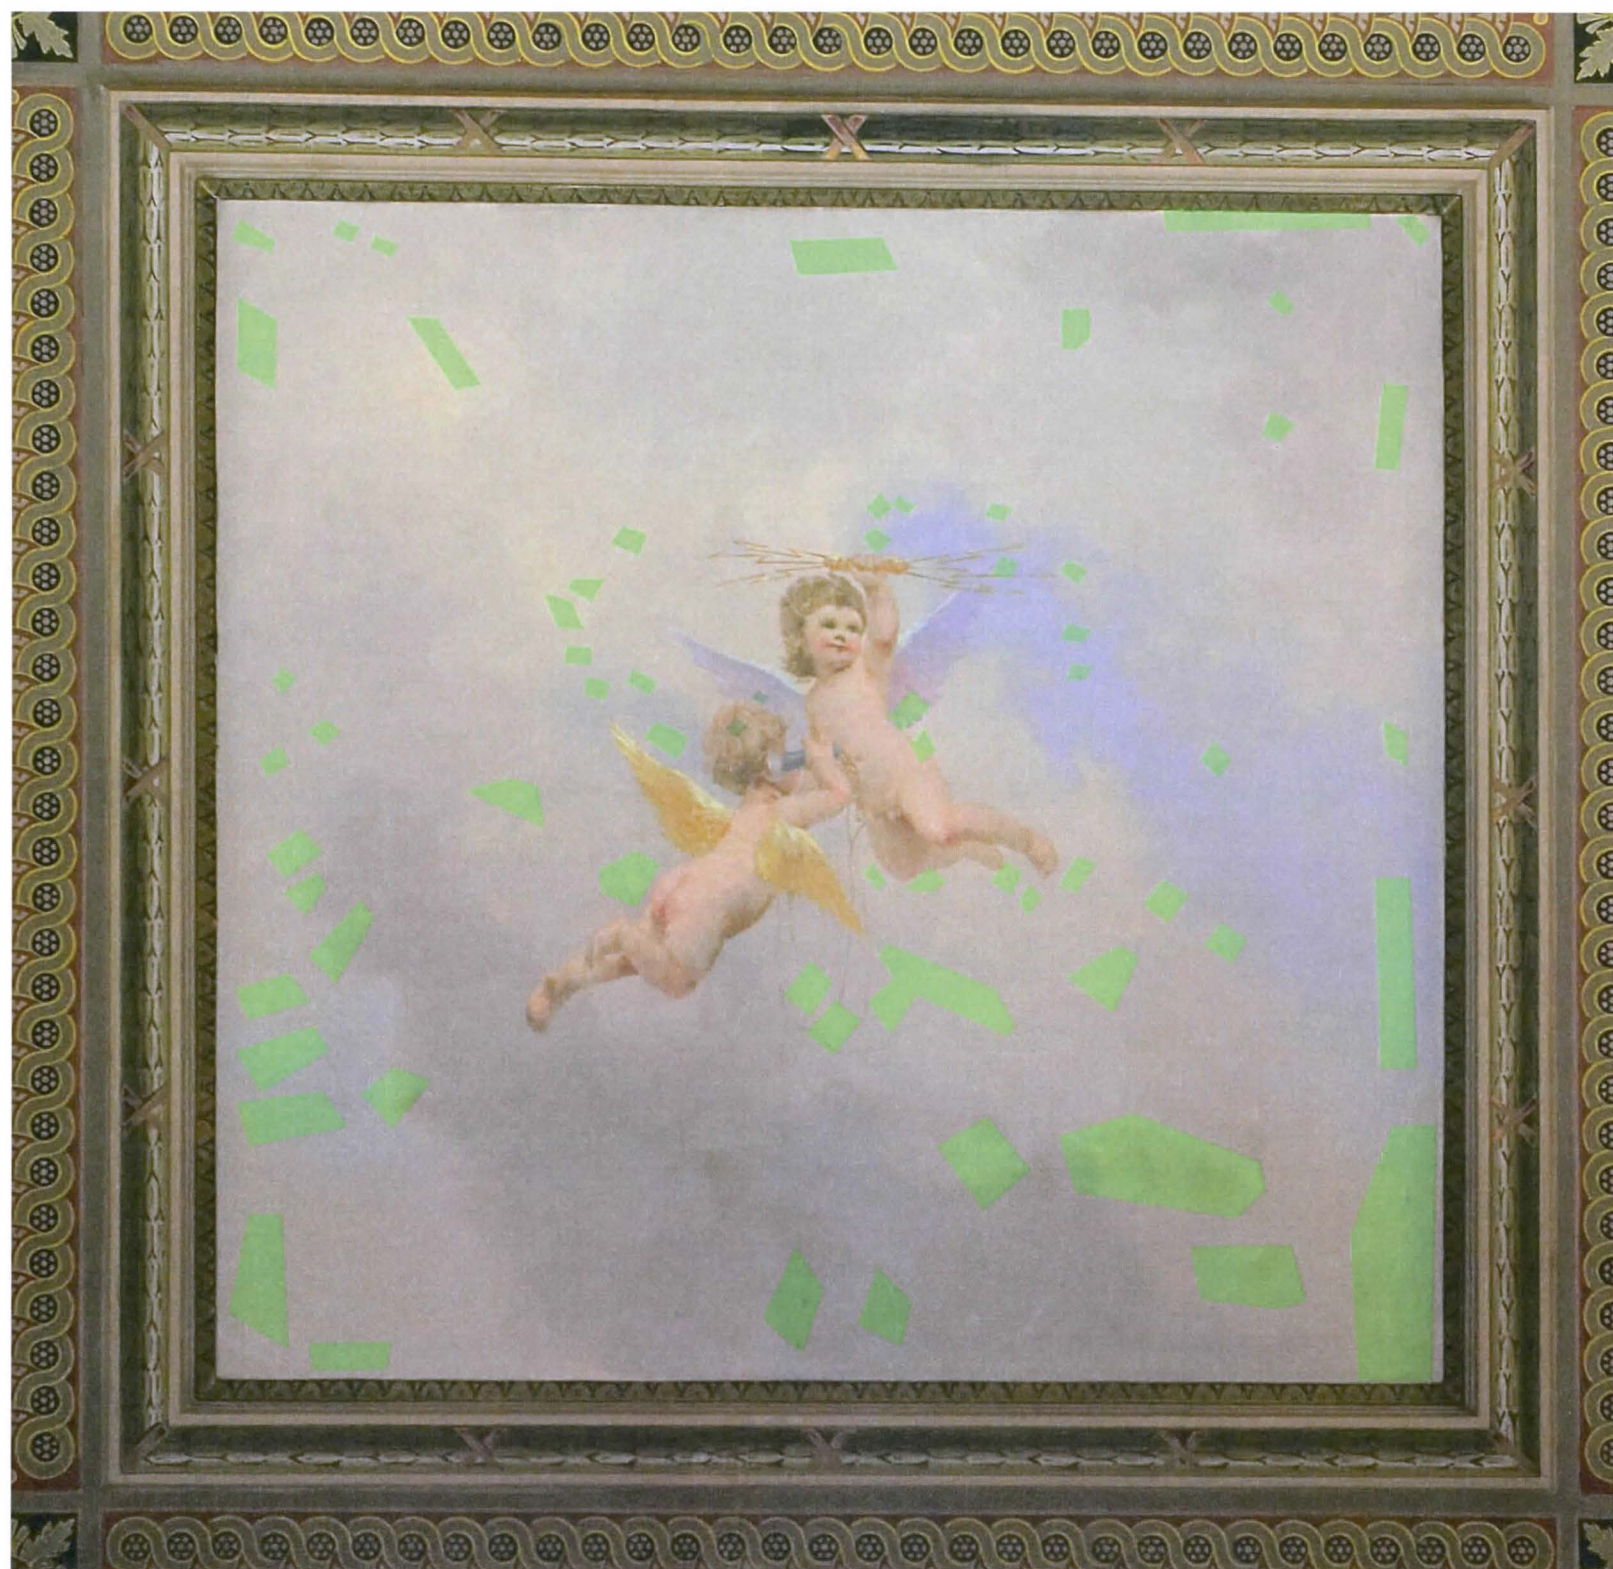
KUVAKENTTÄ 3,
KIINNITETYT MAALIALUEET

Kiinnitetyt maalialueet

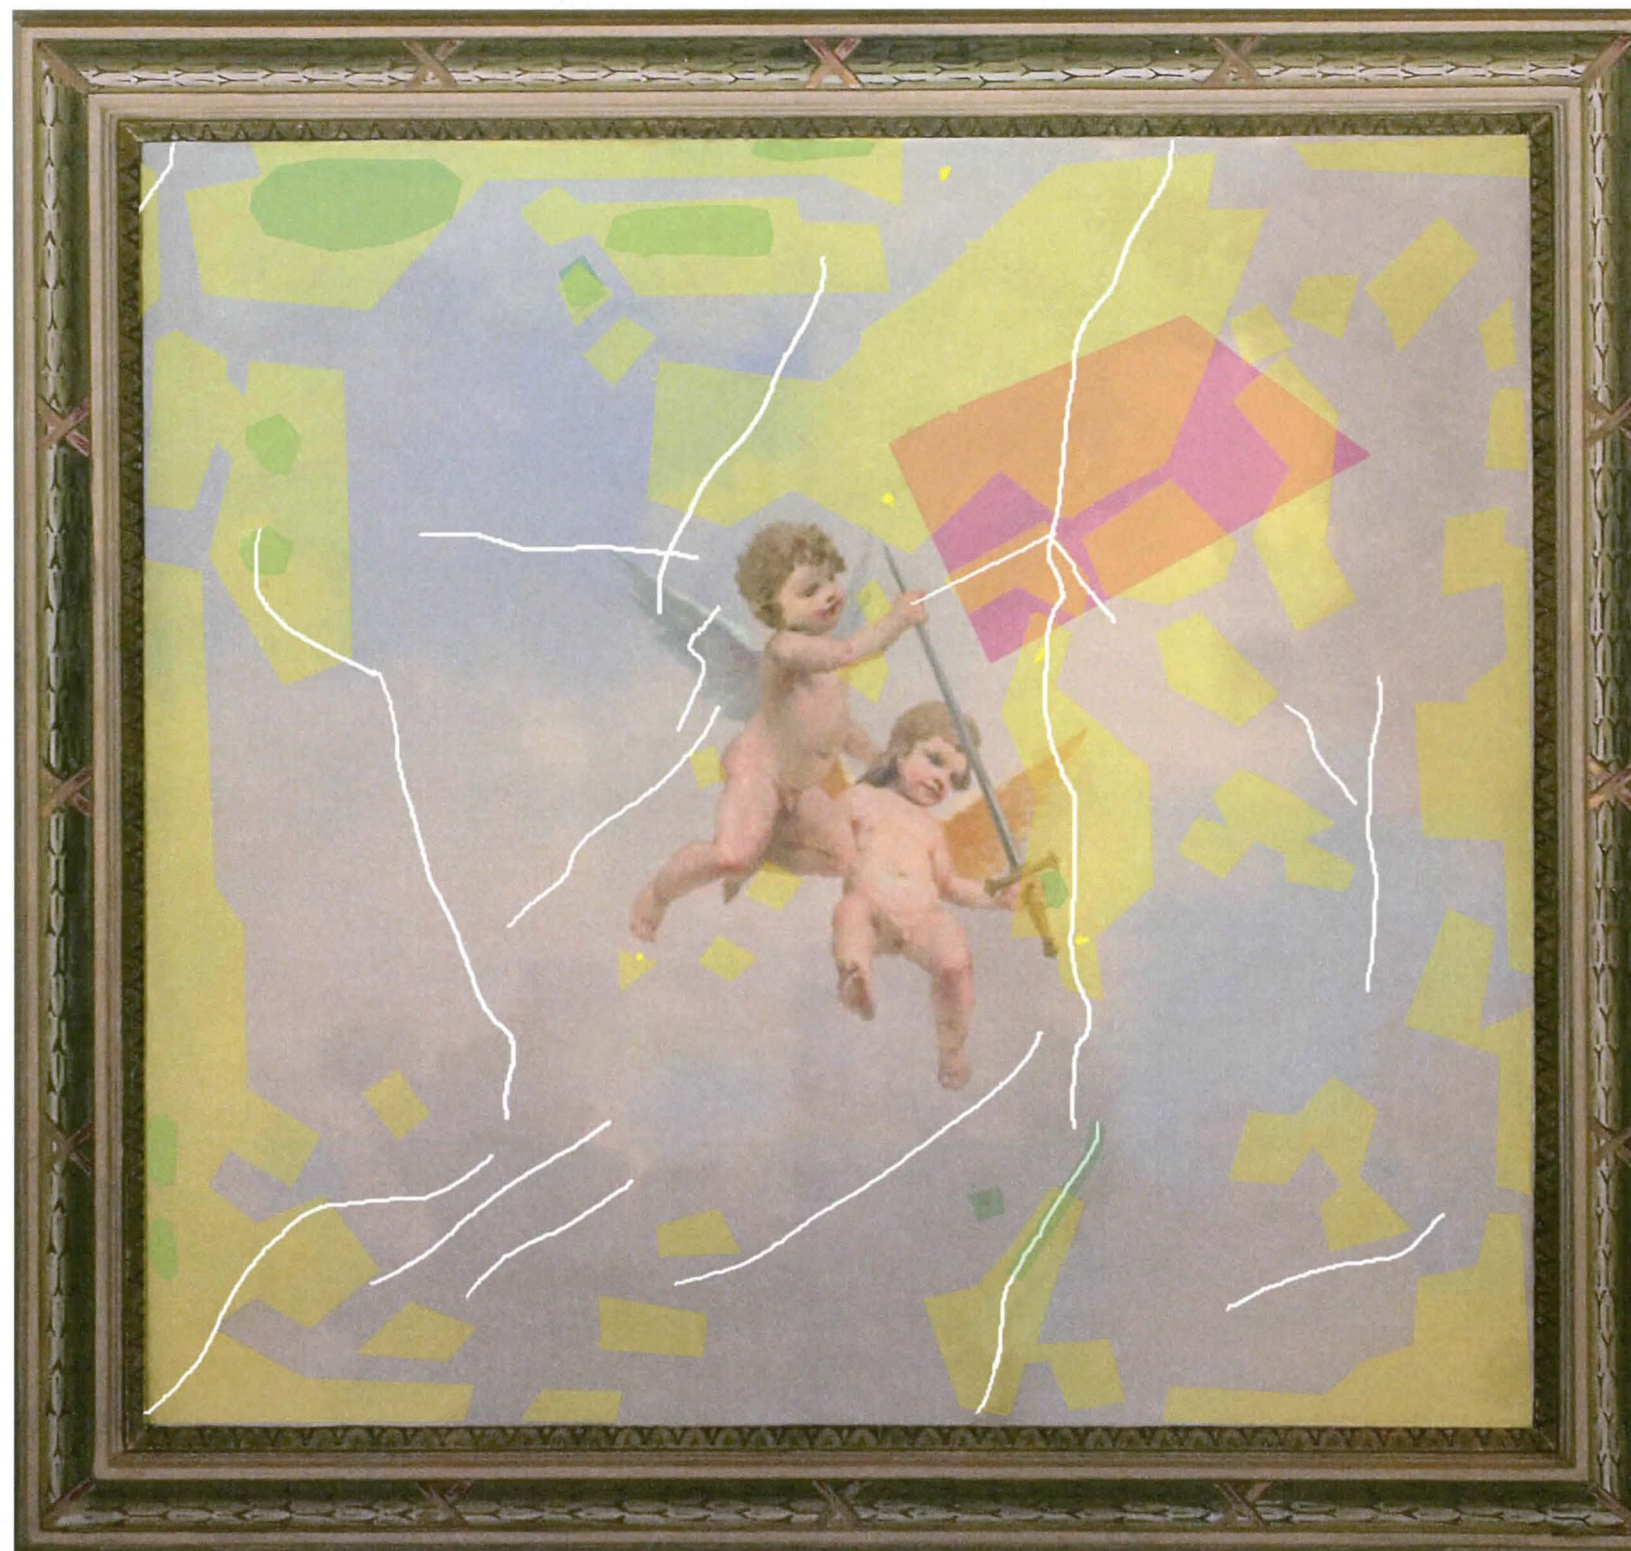
KUVAKENTTÄ 4, VAURIOT

Hiiseilevä ja kupruileva maalipinta

Rappauspinnan kopoalueet

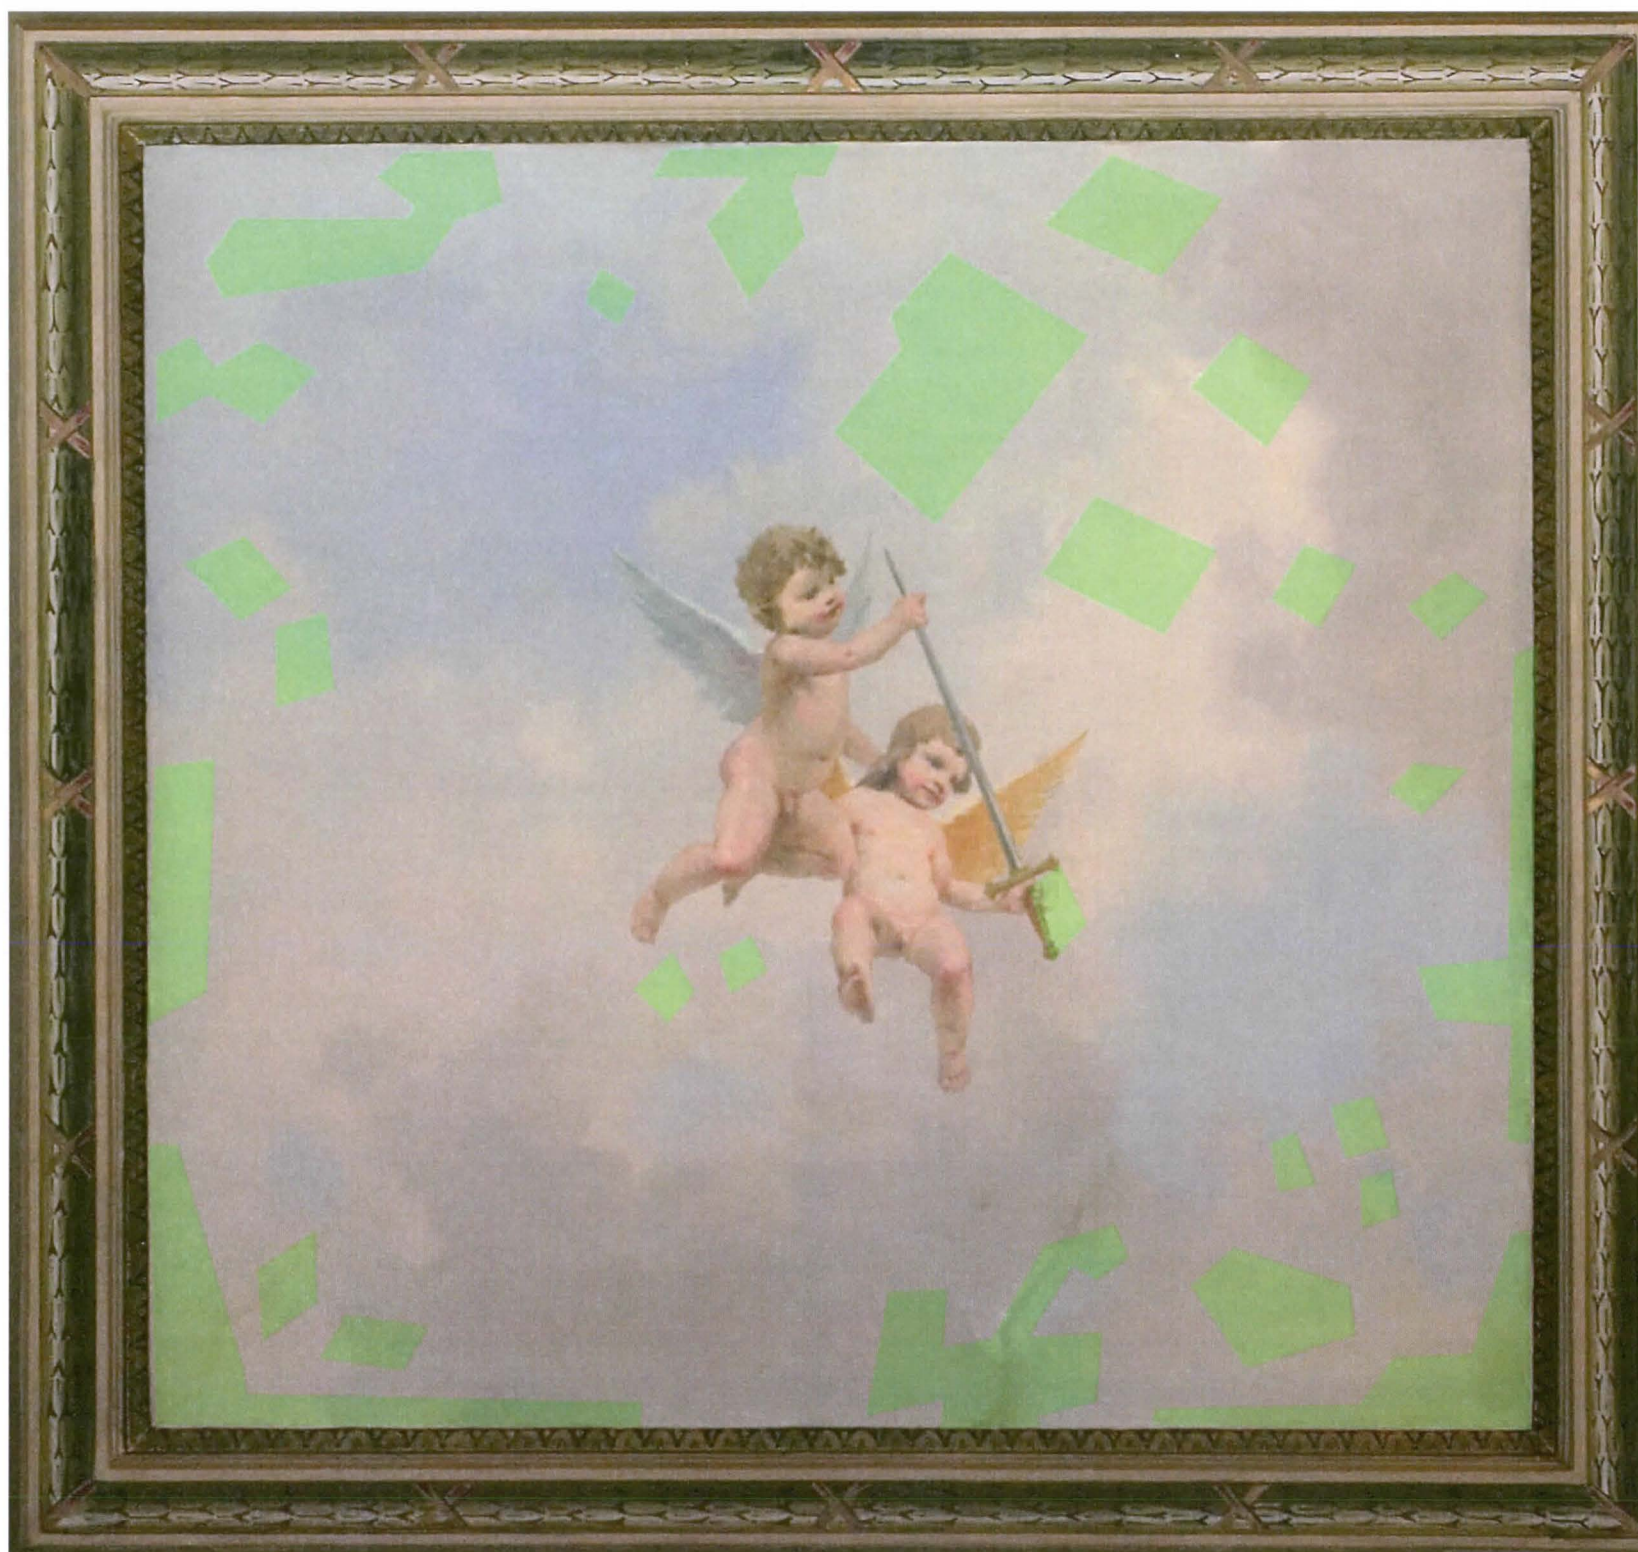
KUVAKENTTÄ 4,
KIINNITETYT MAALIALUEET

Kiinnitetyt maalialueet

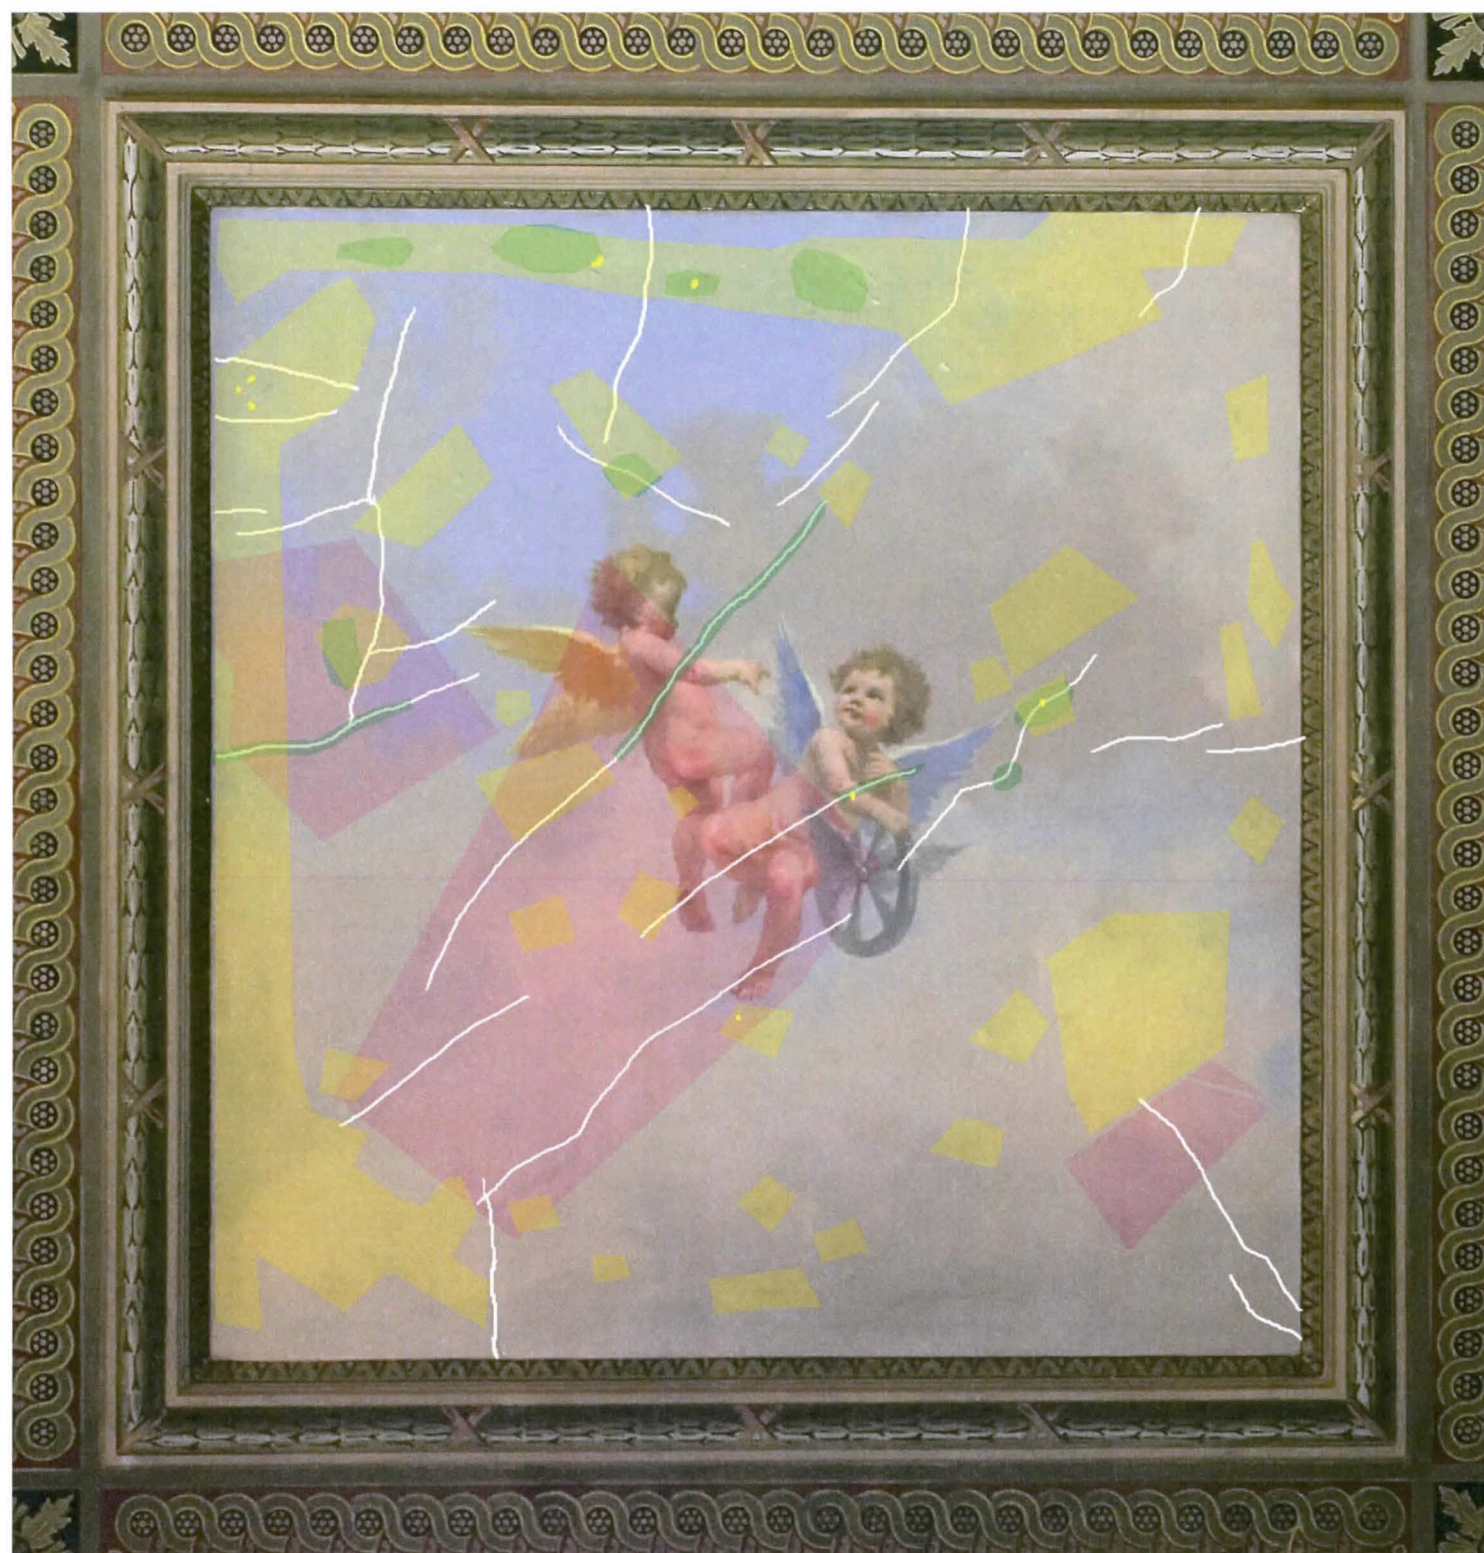
KUVAKENTTÄ 5, VAURIOT

Hilseilevä ja kupruileva maalipinta

Rappauspinnan kopoalueet

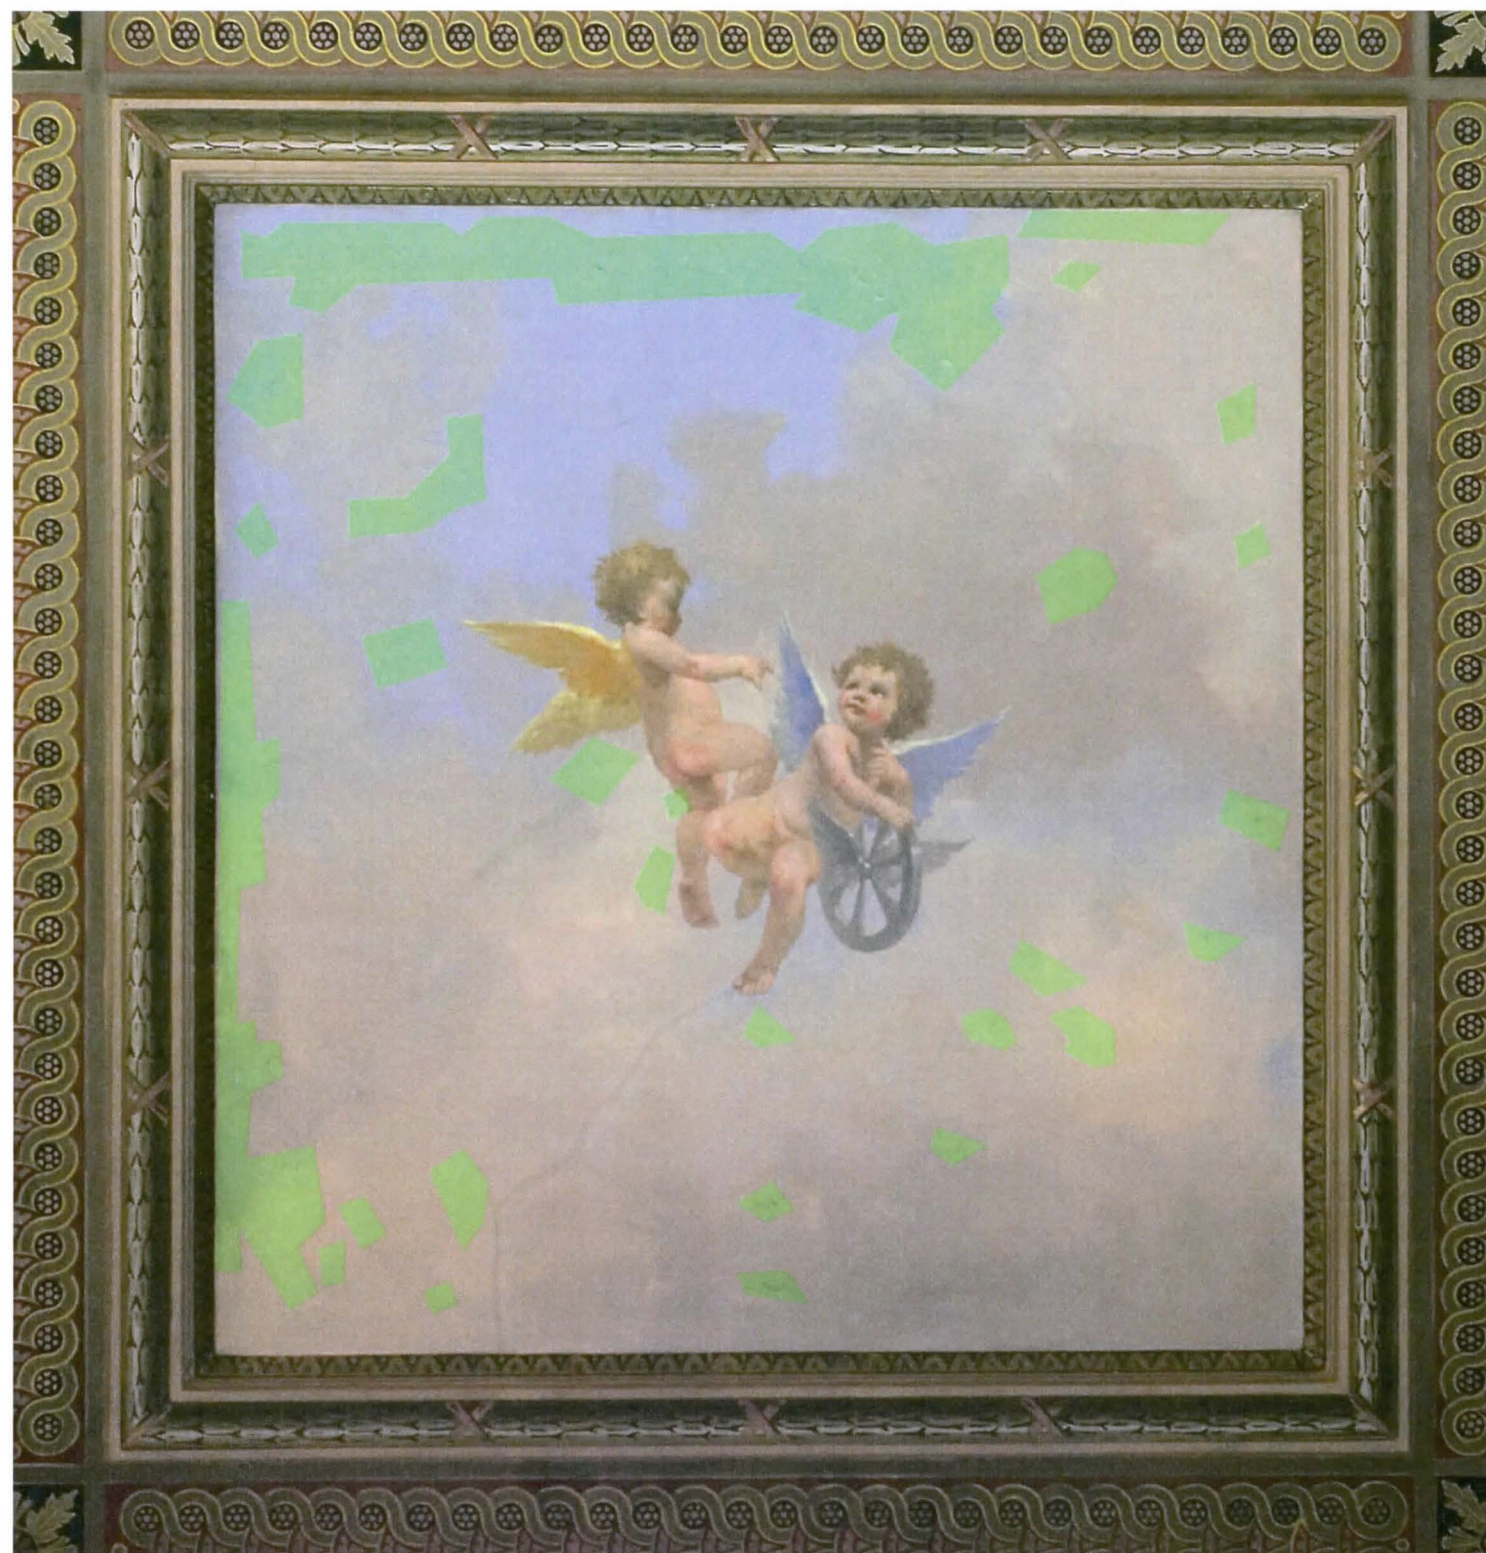
KUVAKENTTÄ 5,
KIINNITETYT MAALIALUEET

Kiinnitetyt maalialueet

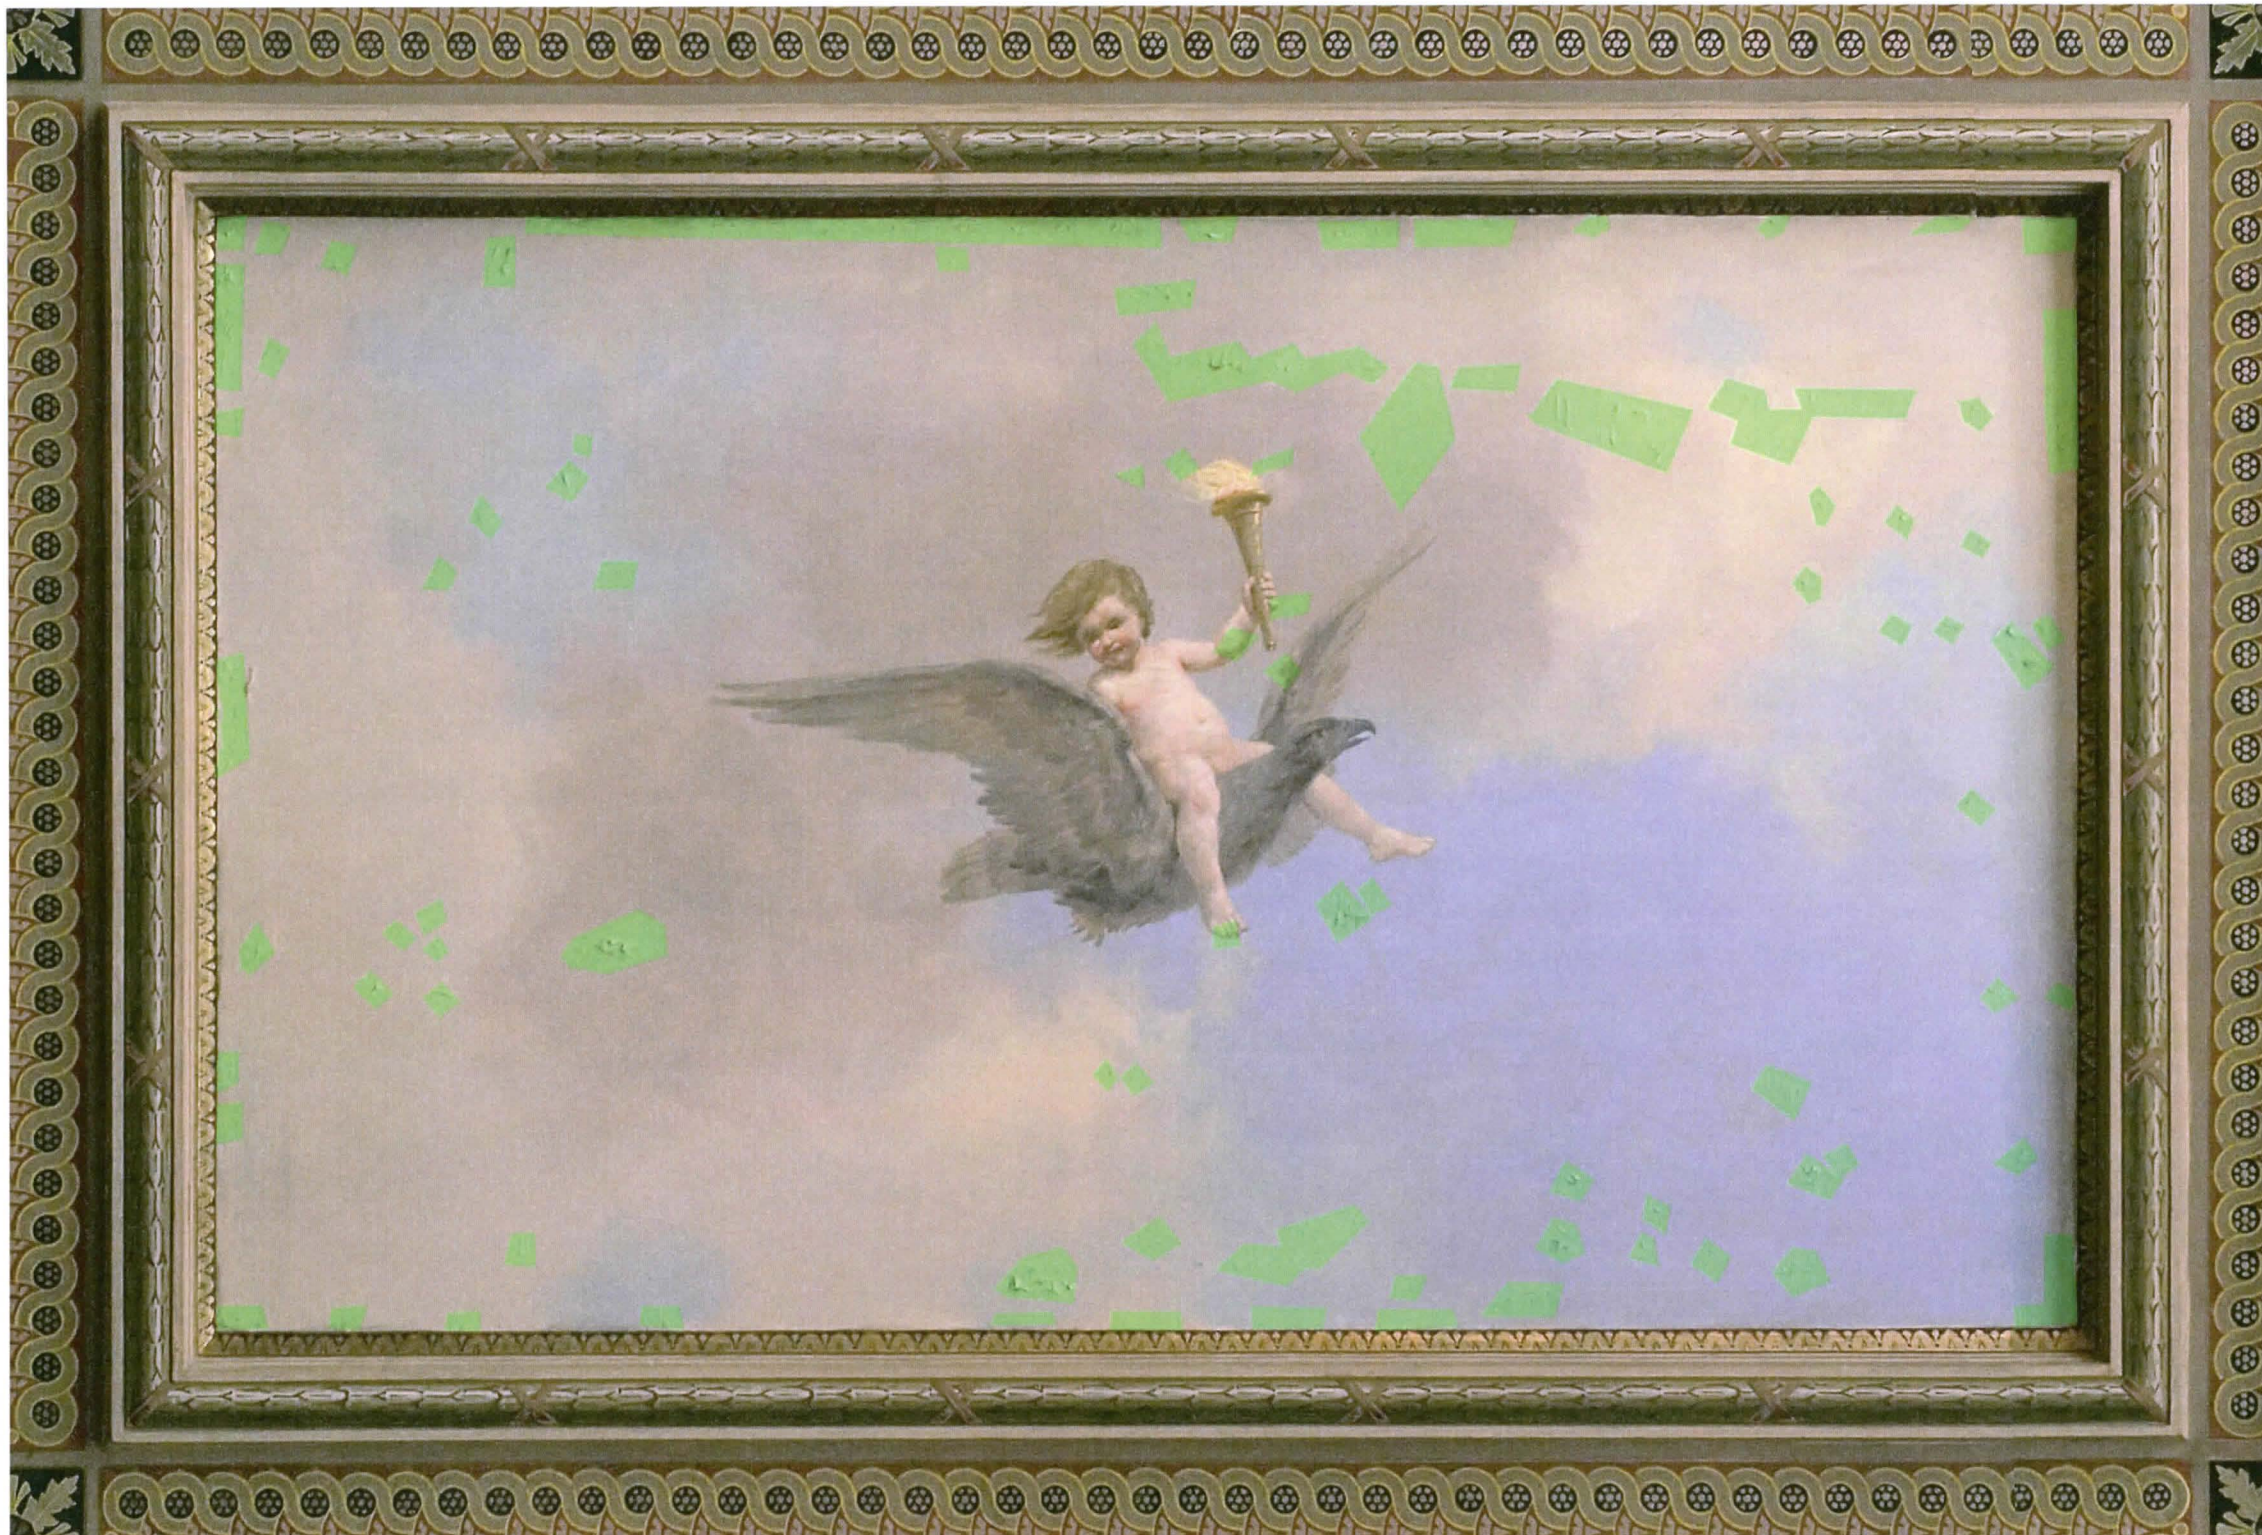
KUVAKENTTÄ 6,
KIINNITETYT MAALIALUEET

Kiinnitetyt maalialueet
