SÄÄTYTALO SALI 15
KATTOMAALAUSTEN KONSERVOINTIRAPORTTI

Raija Kaarto

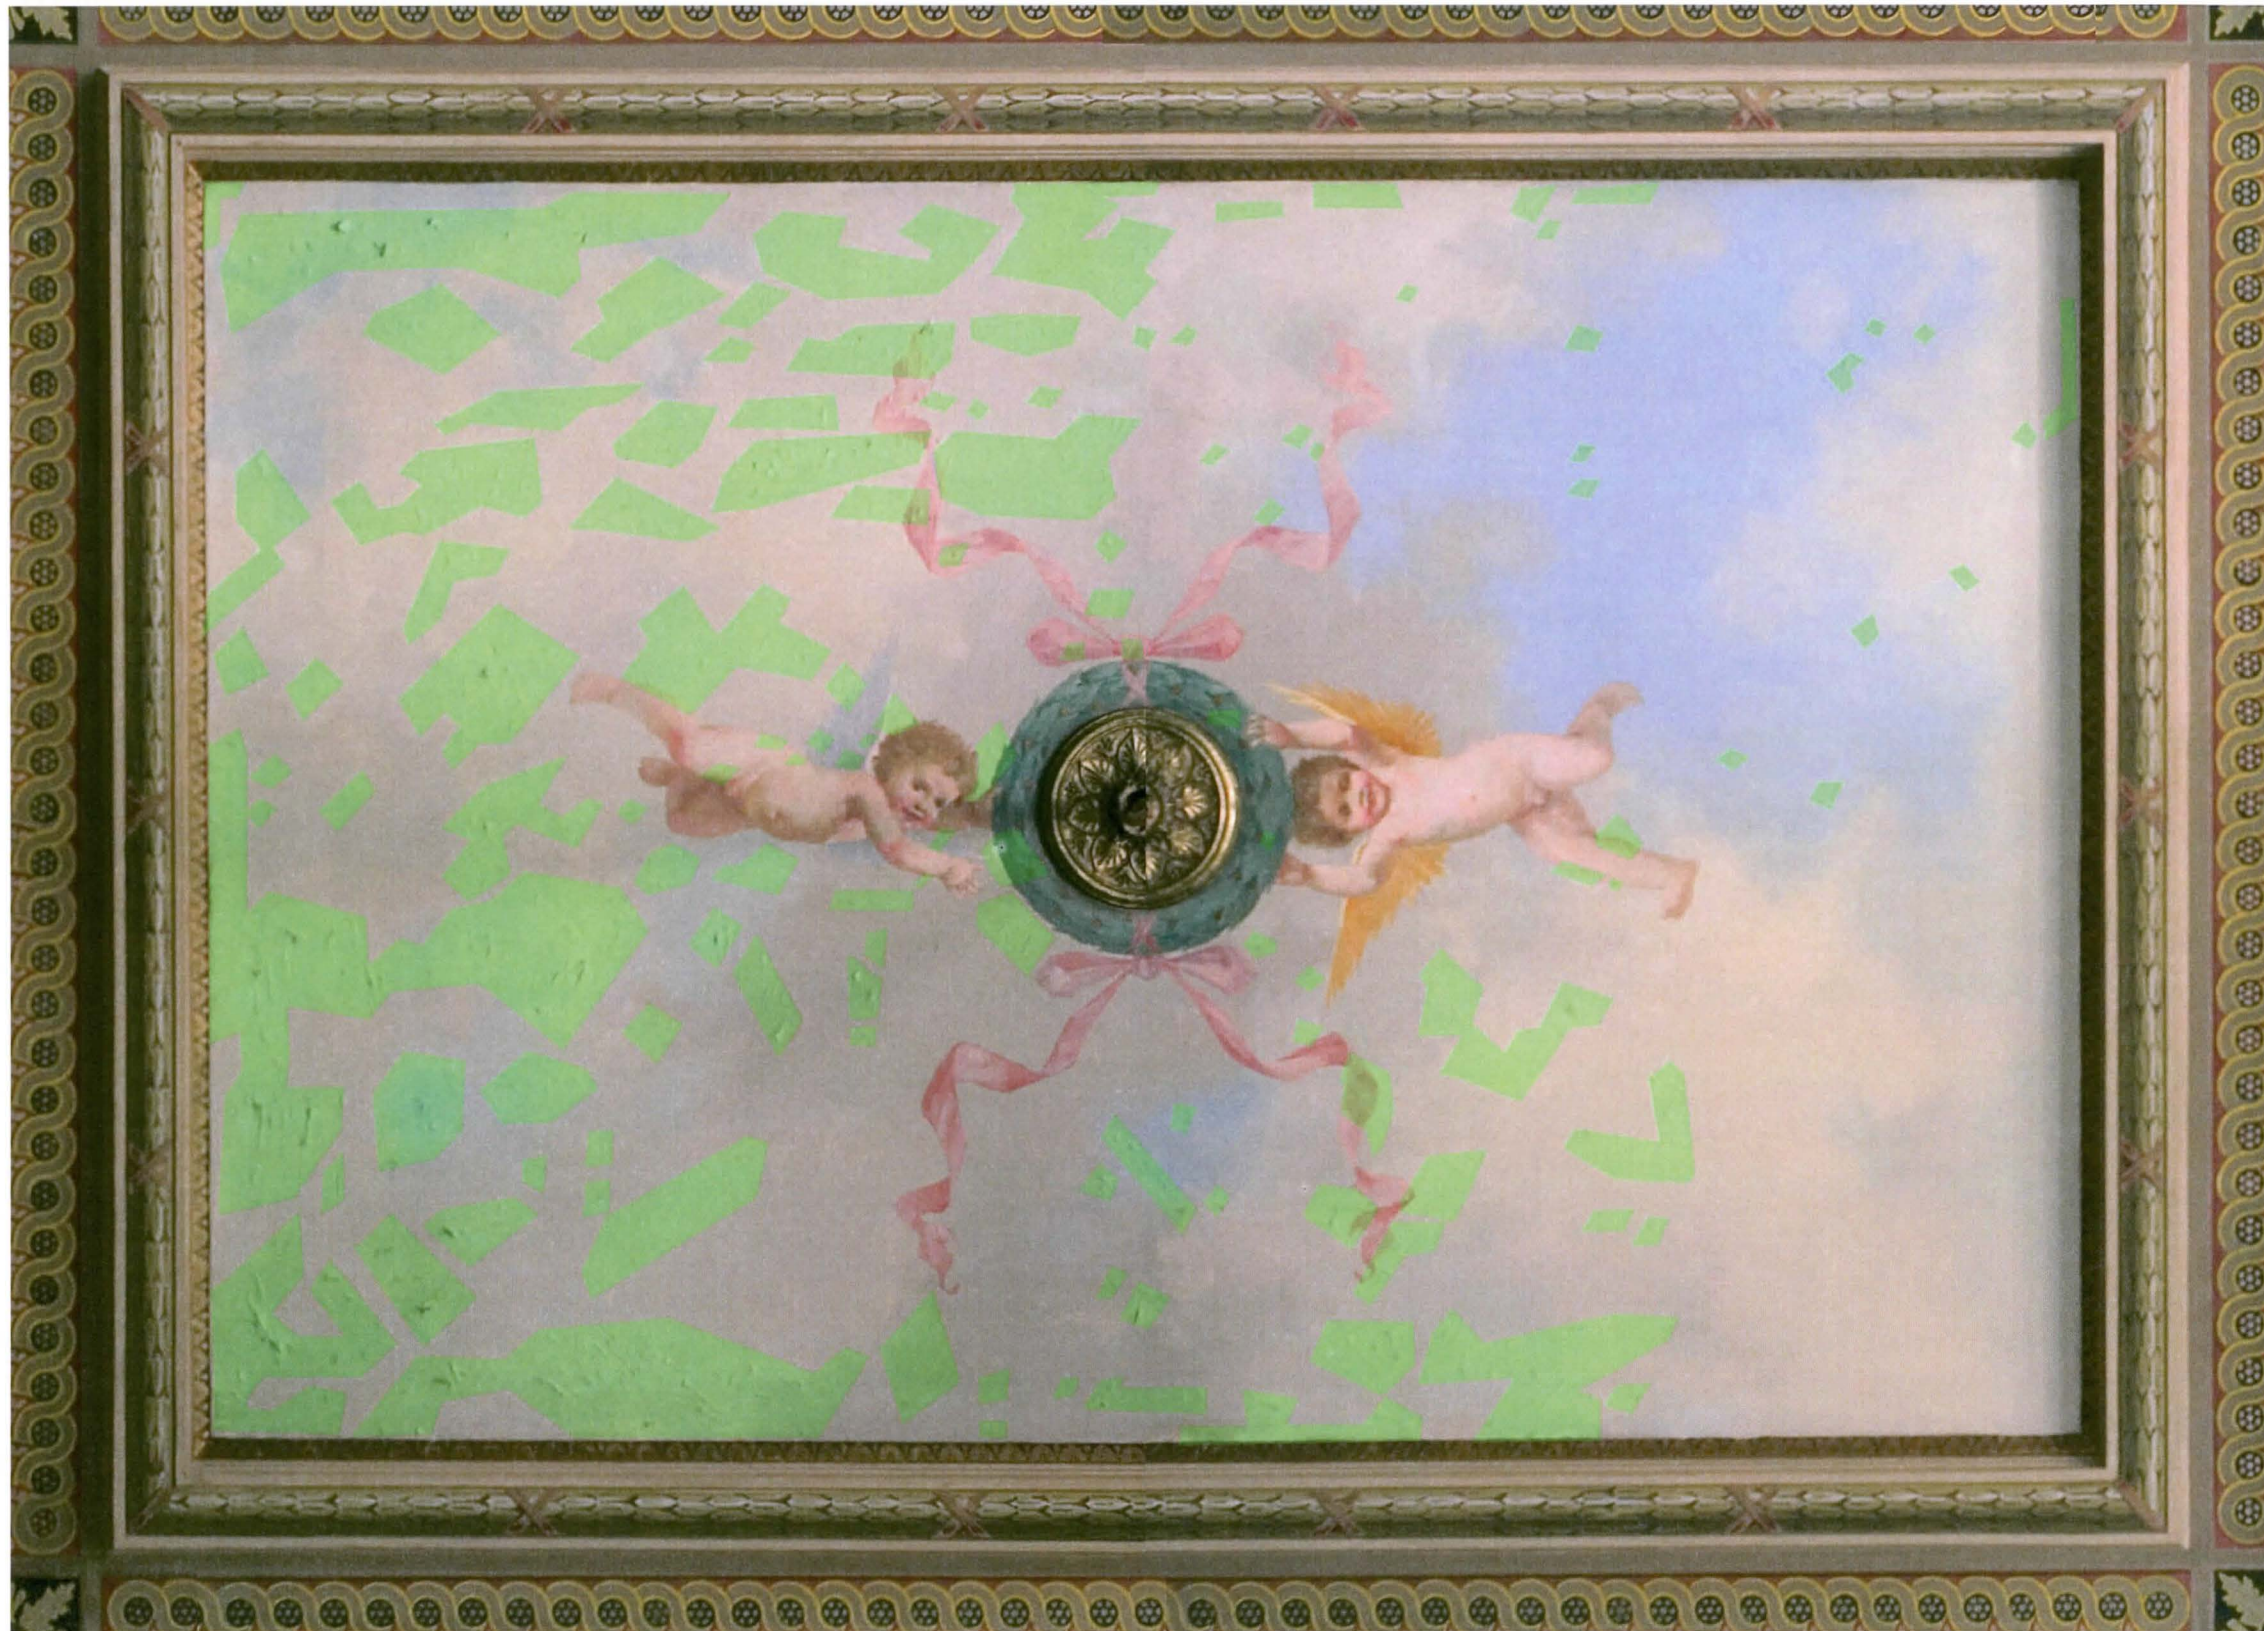
KUVAKENTTÄ 7,
KIINNITETYT MAALIALUEET

Kiinnitetyt maalialueet

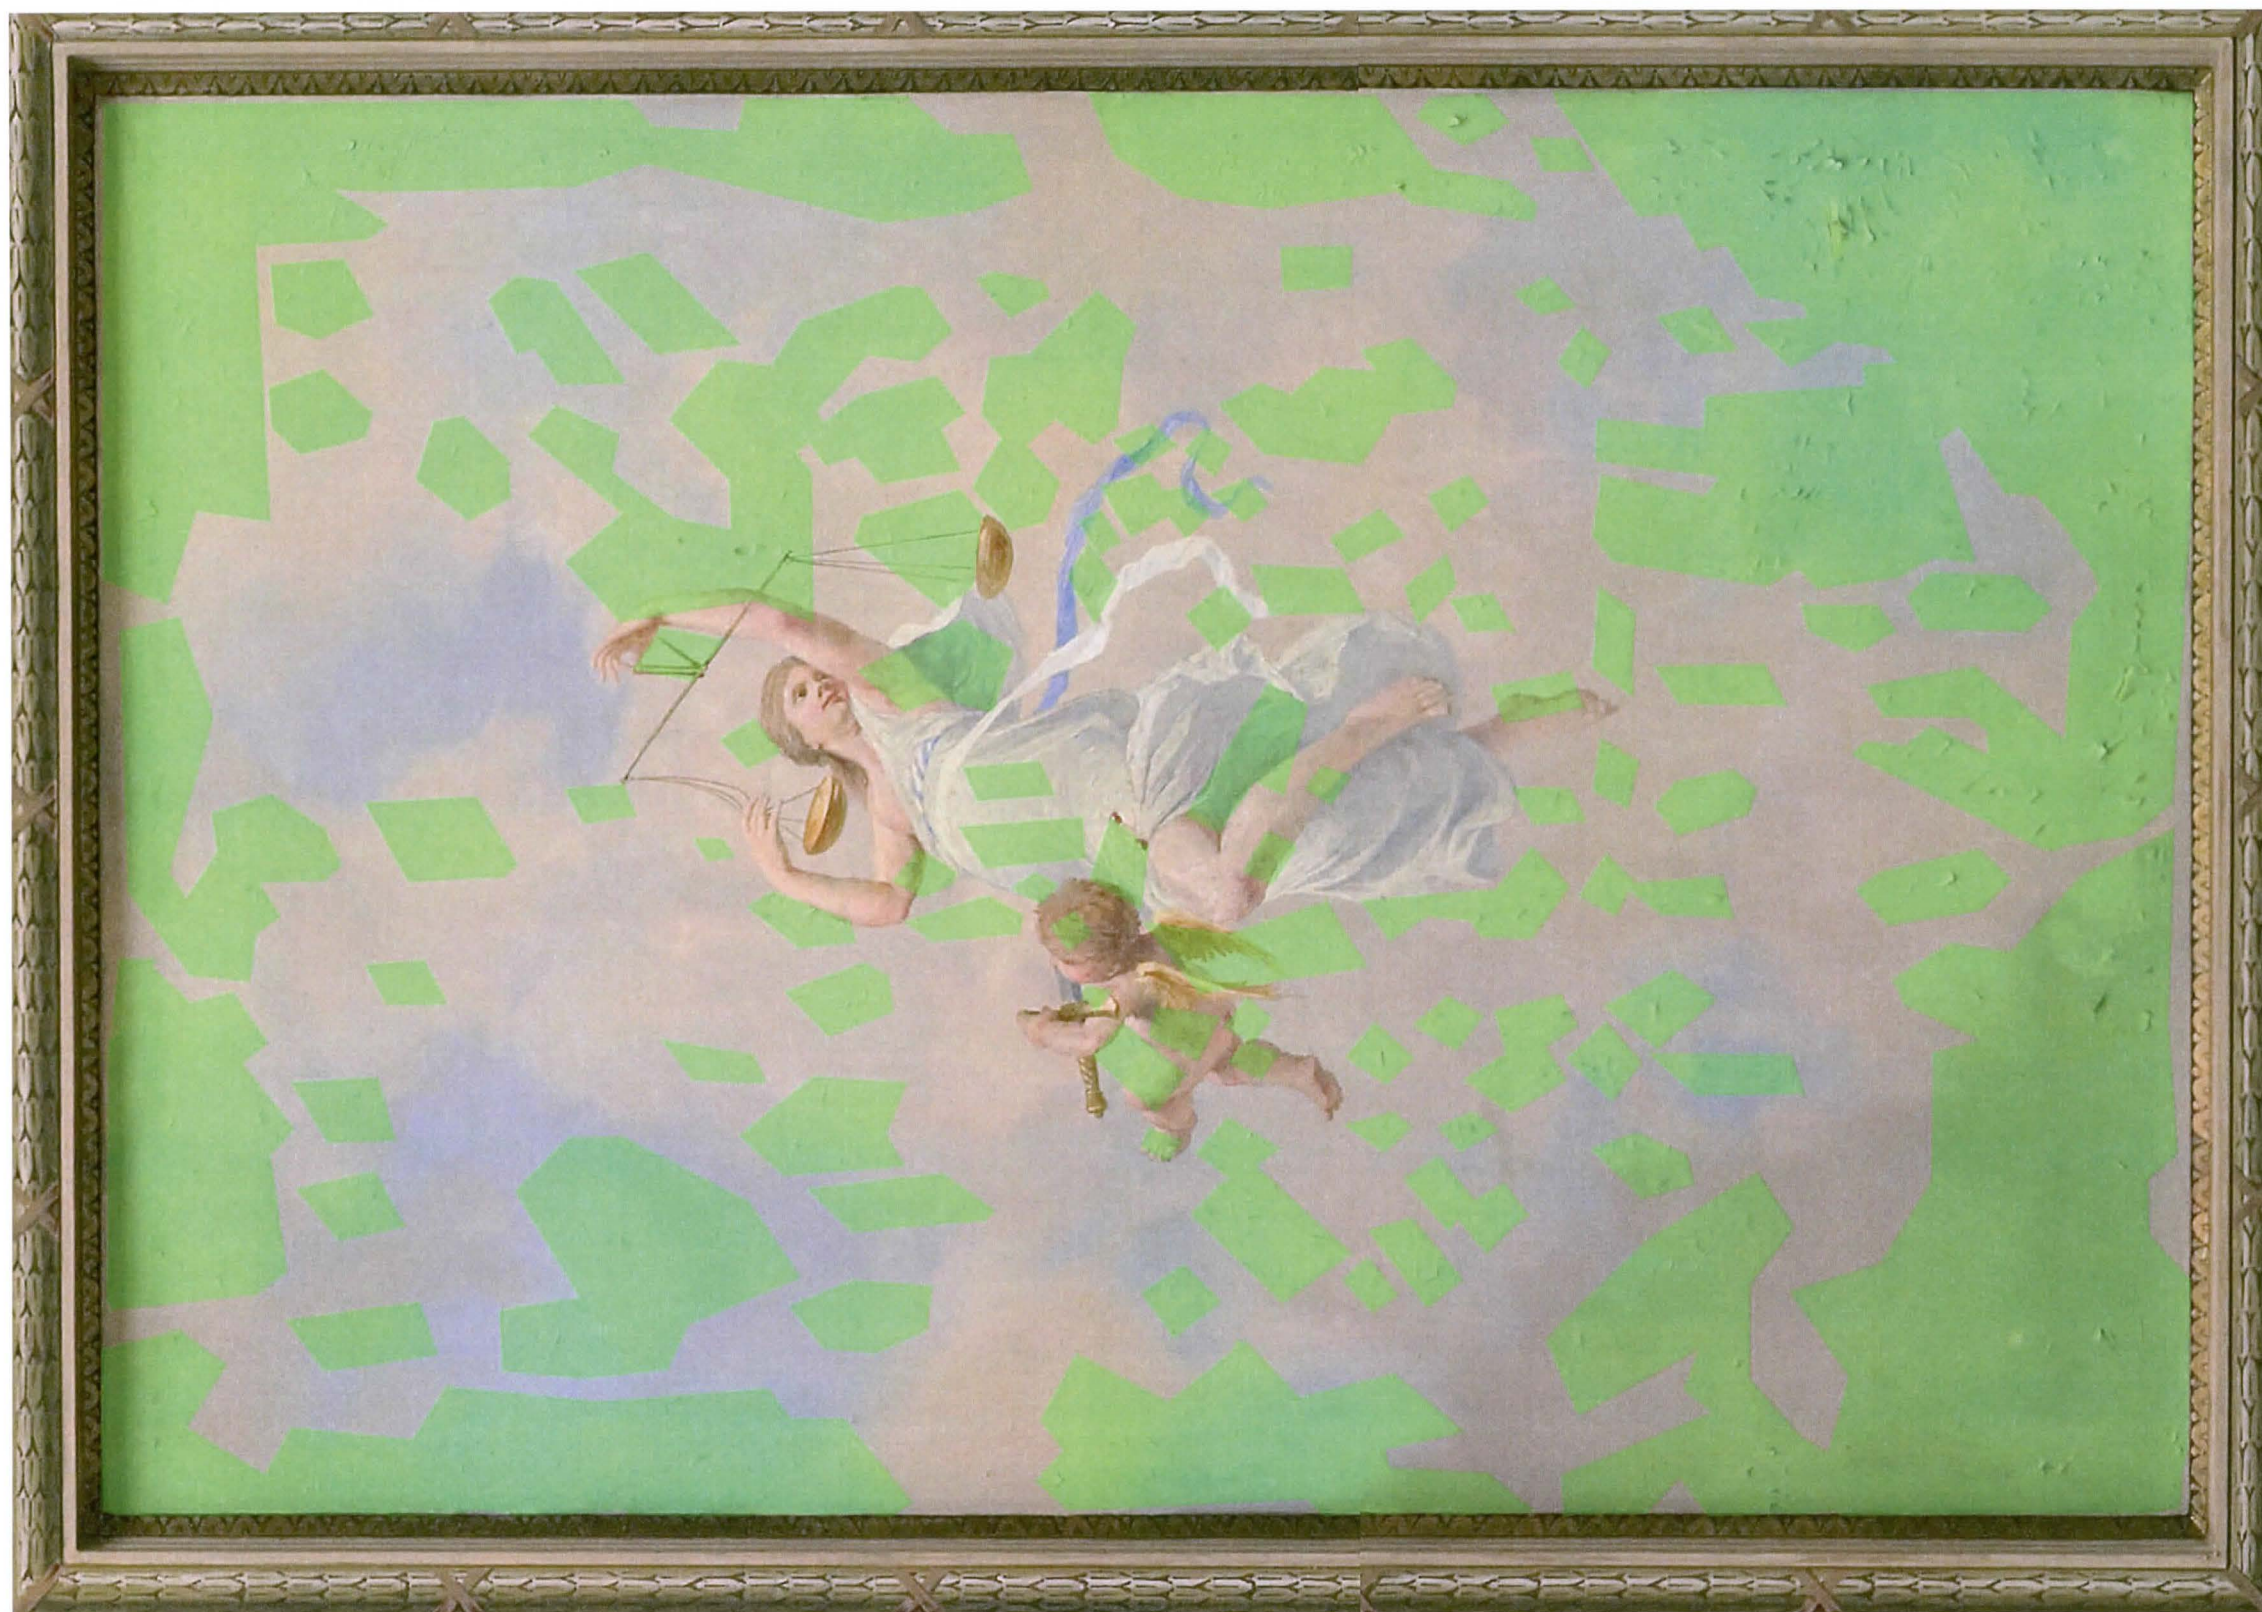
KUVAKENTTÄ 8,
KIINNITETYT MAALIALUEET

Kiinnitetyt maalialueet

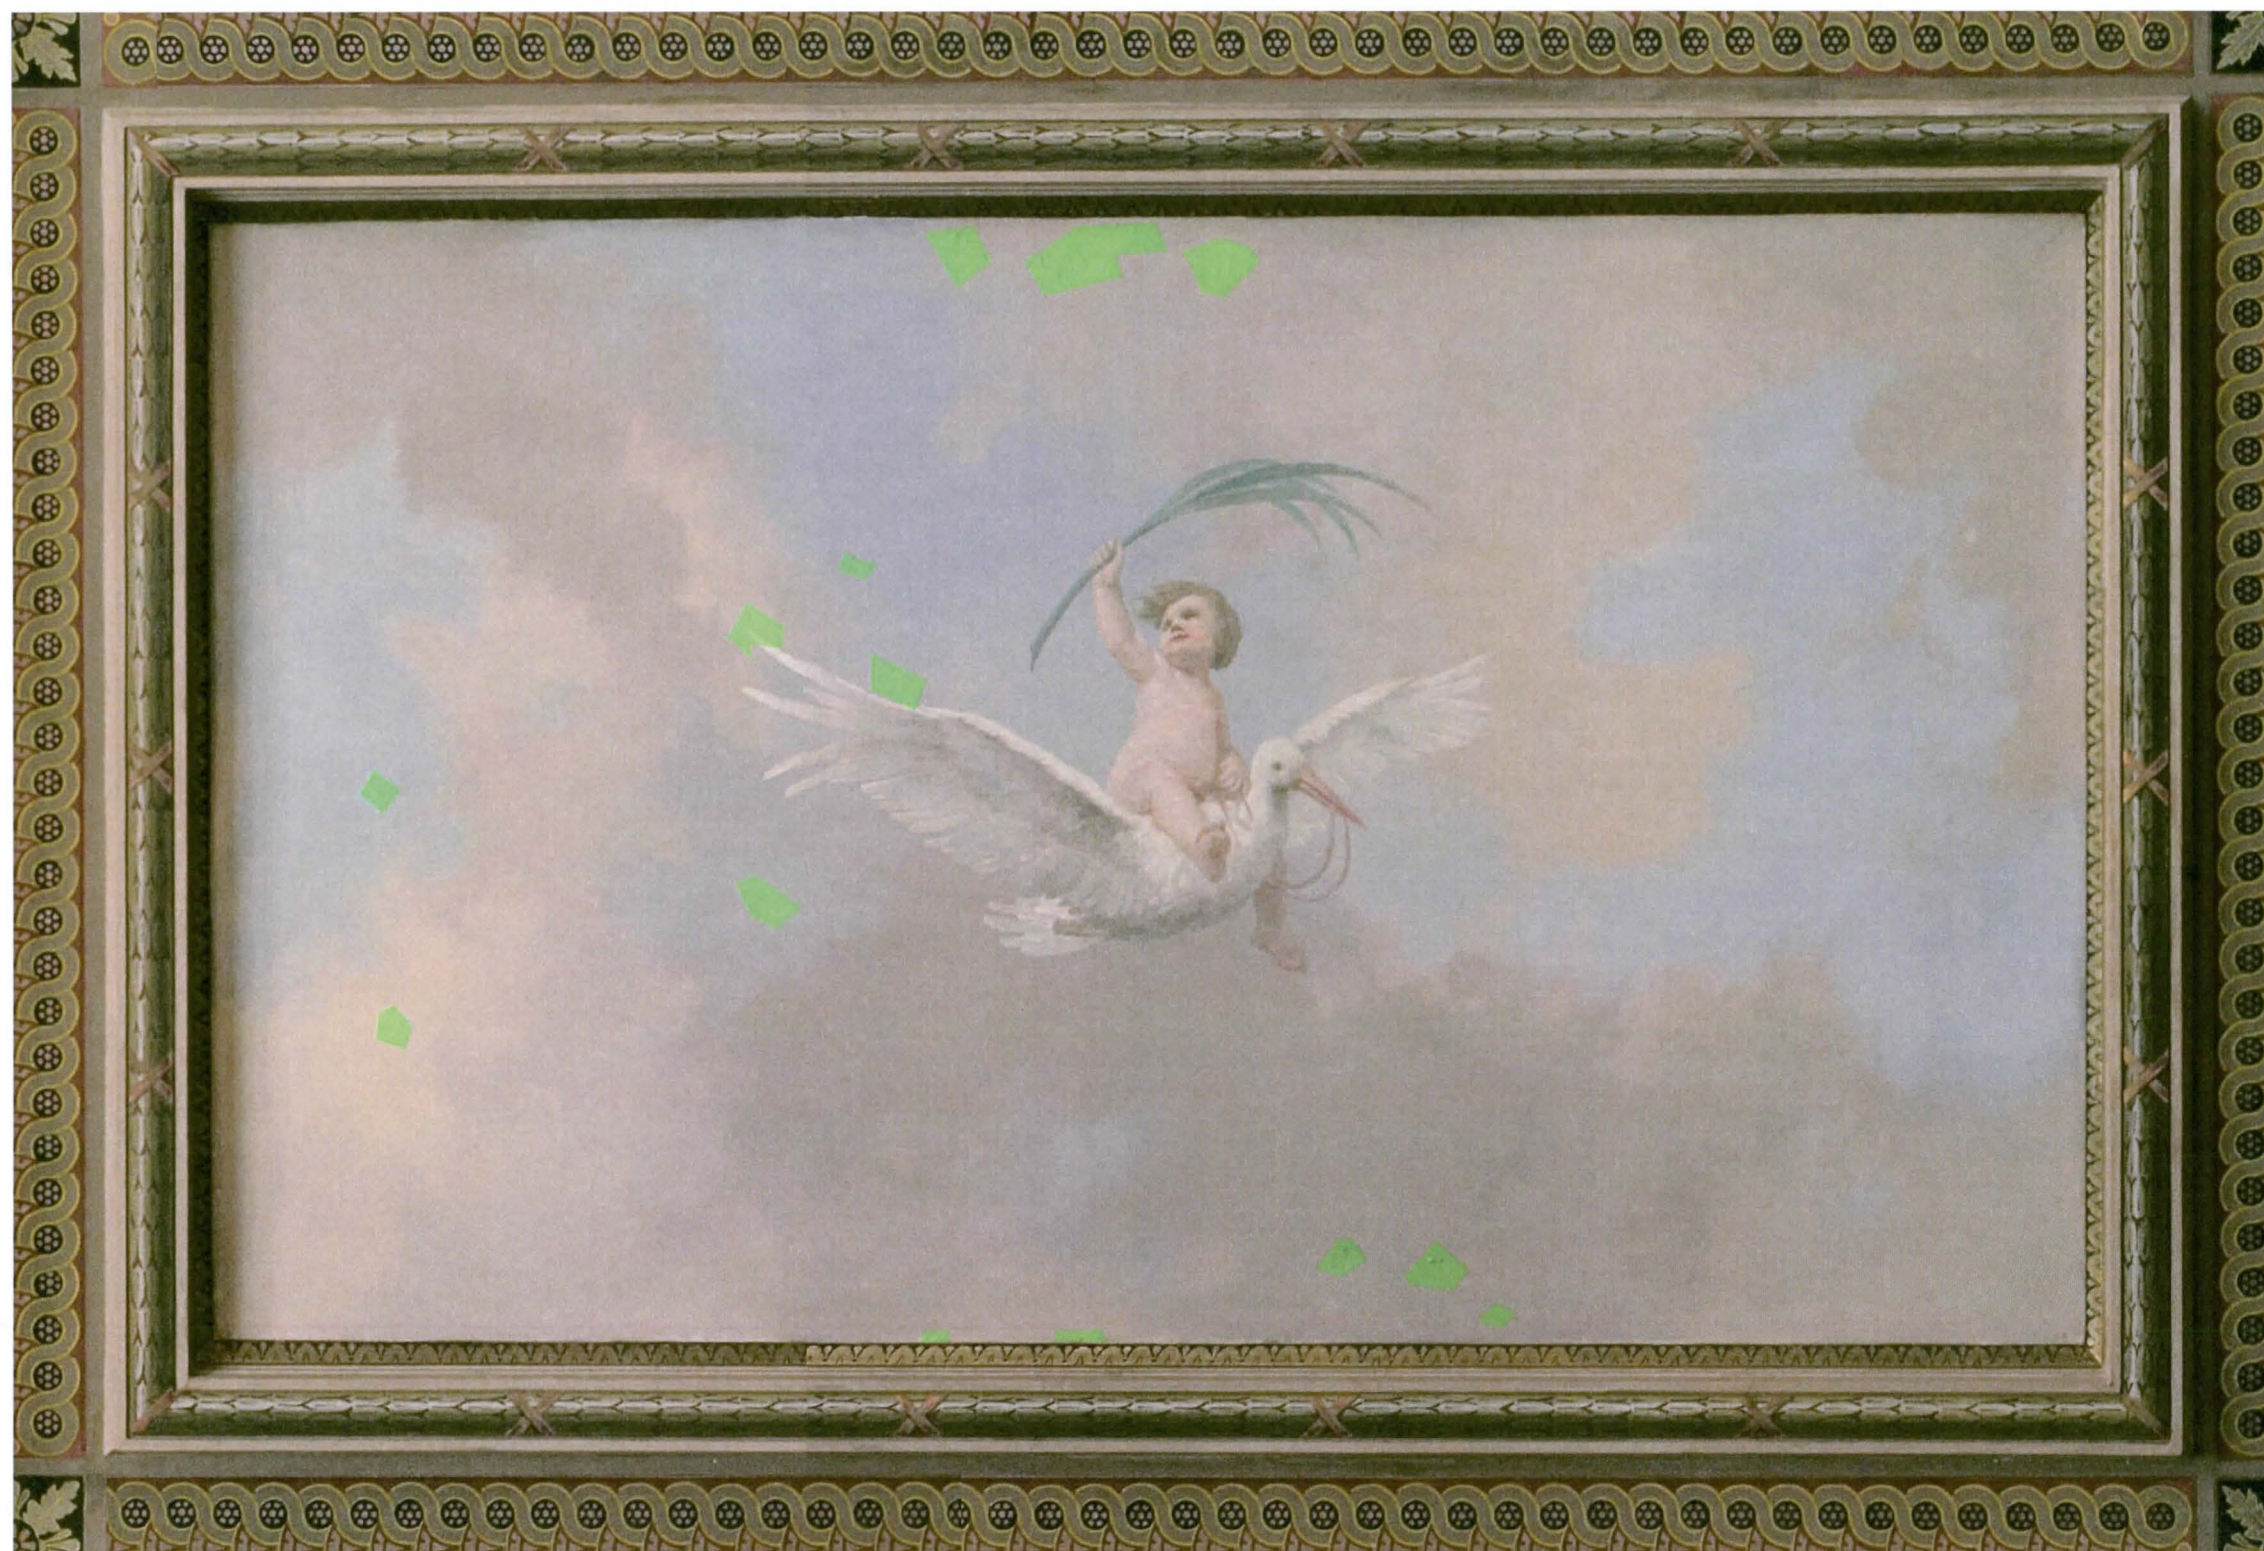
KUVAKENTTÄ 10,
KIINNITETYT MAALIALUEET

Kiinnitetyt maalialueet

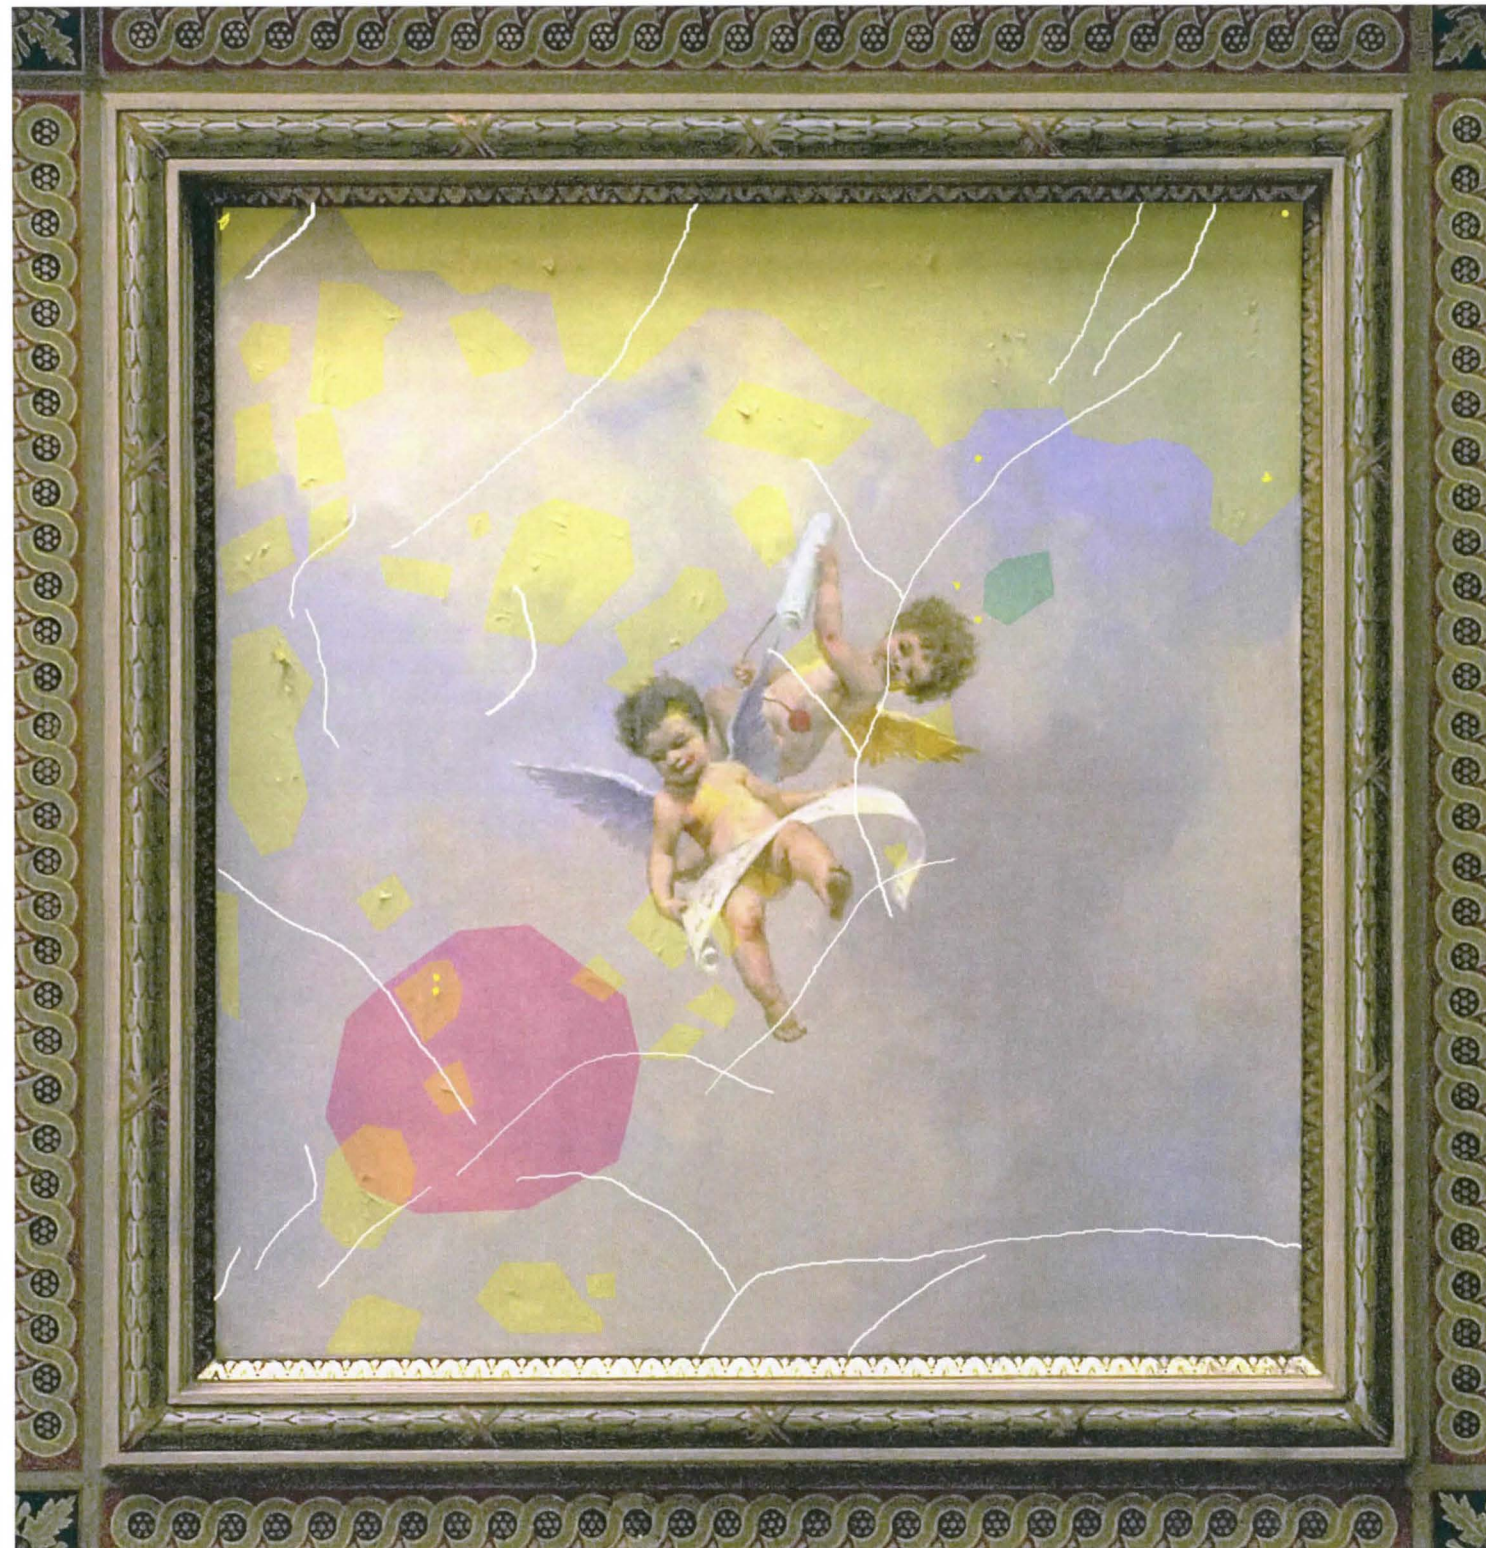
Hilseilevä ja kupruileva maalipinta

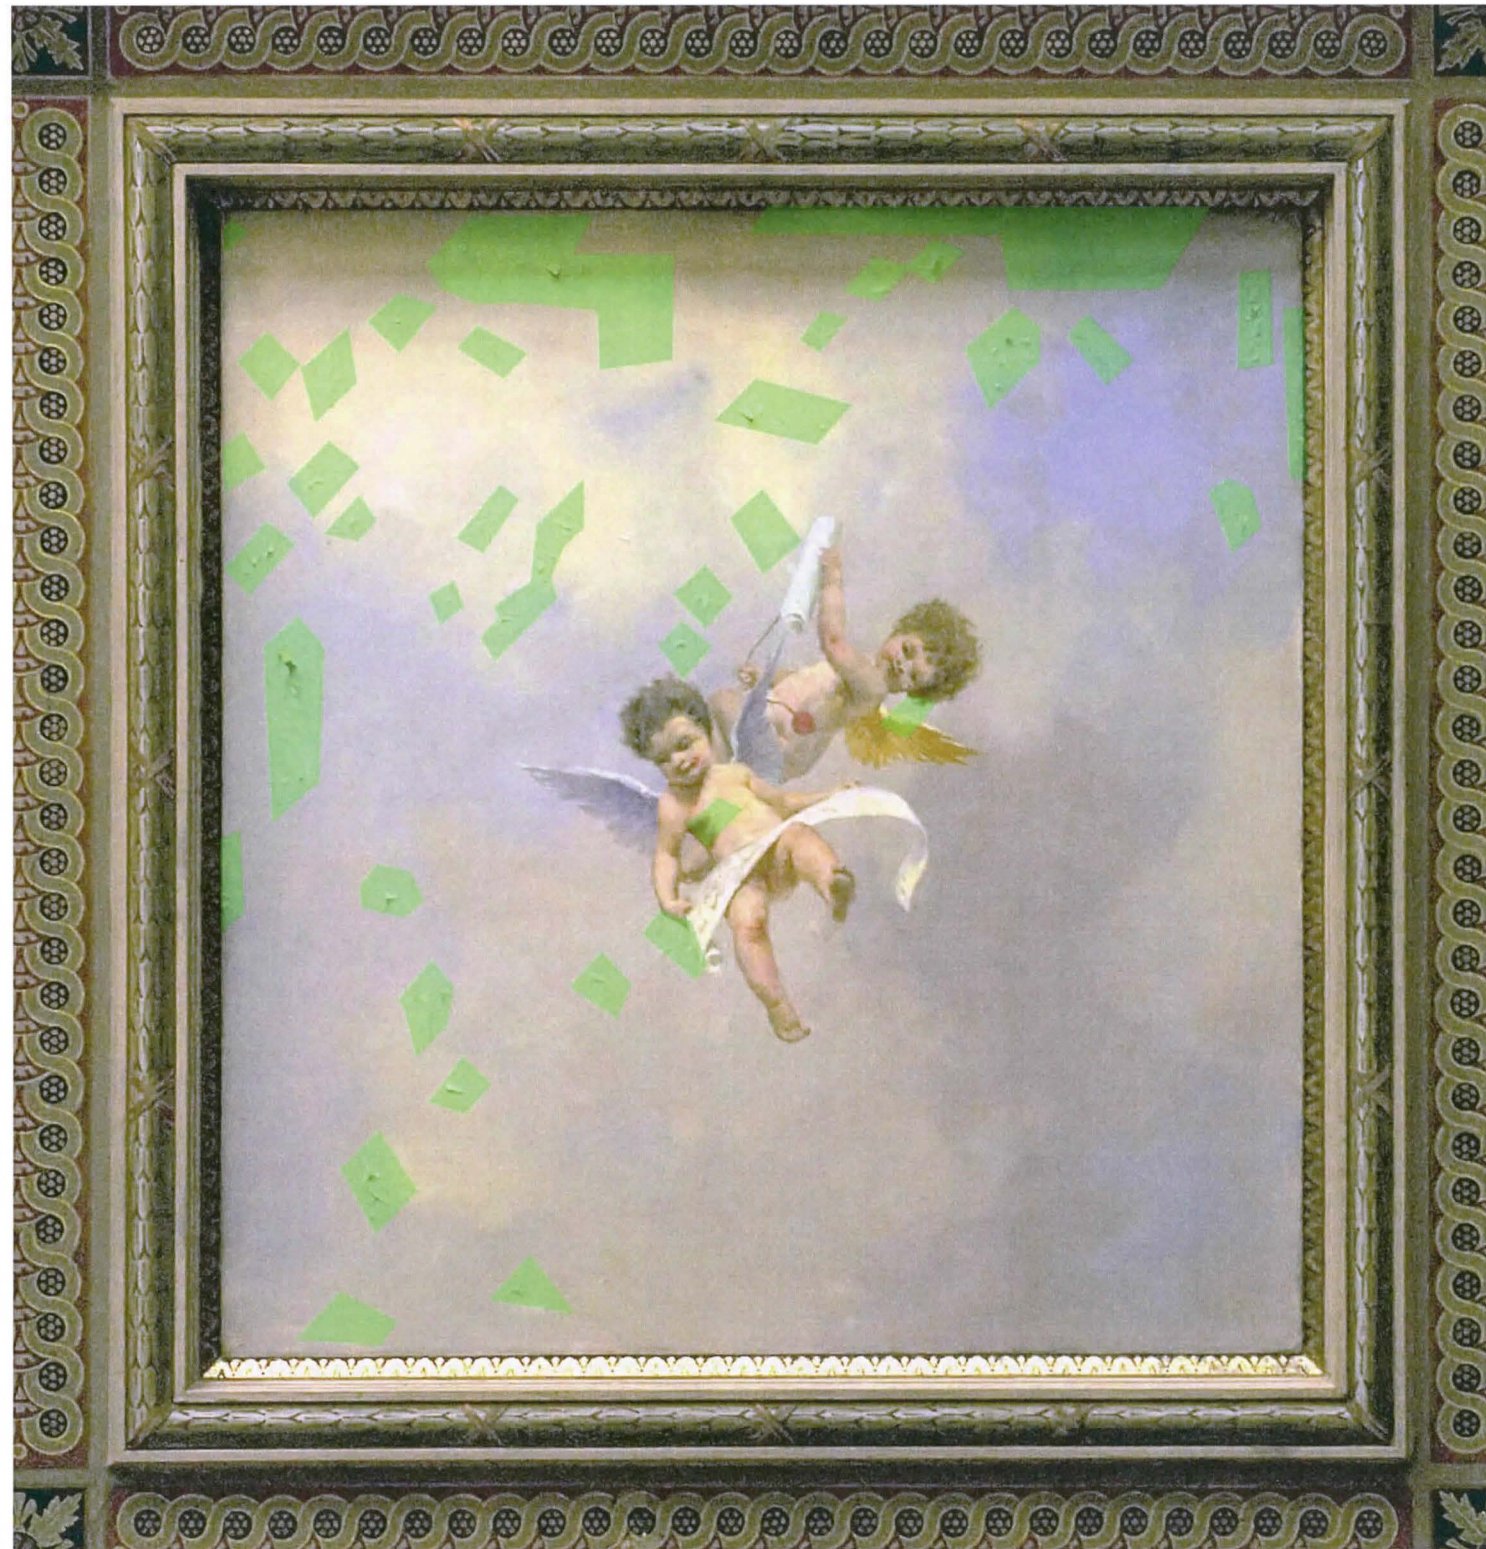
Halkeamat

Rappauspinnan kopoalueet

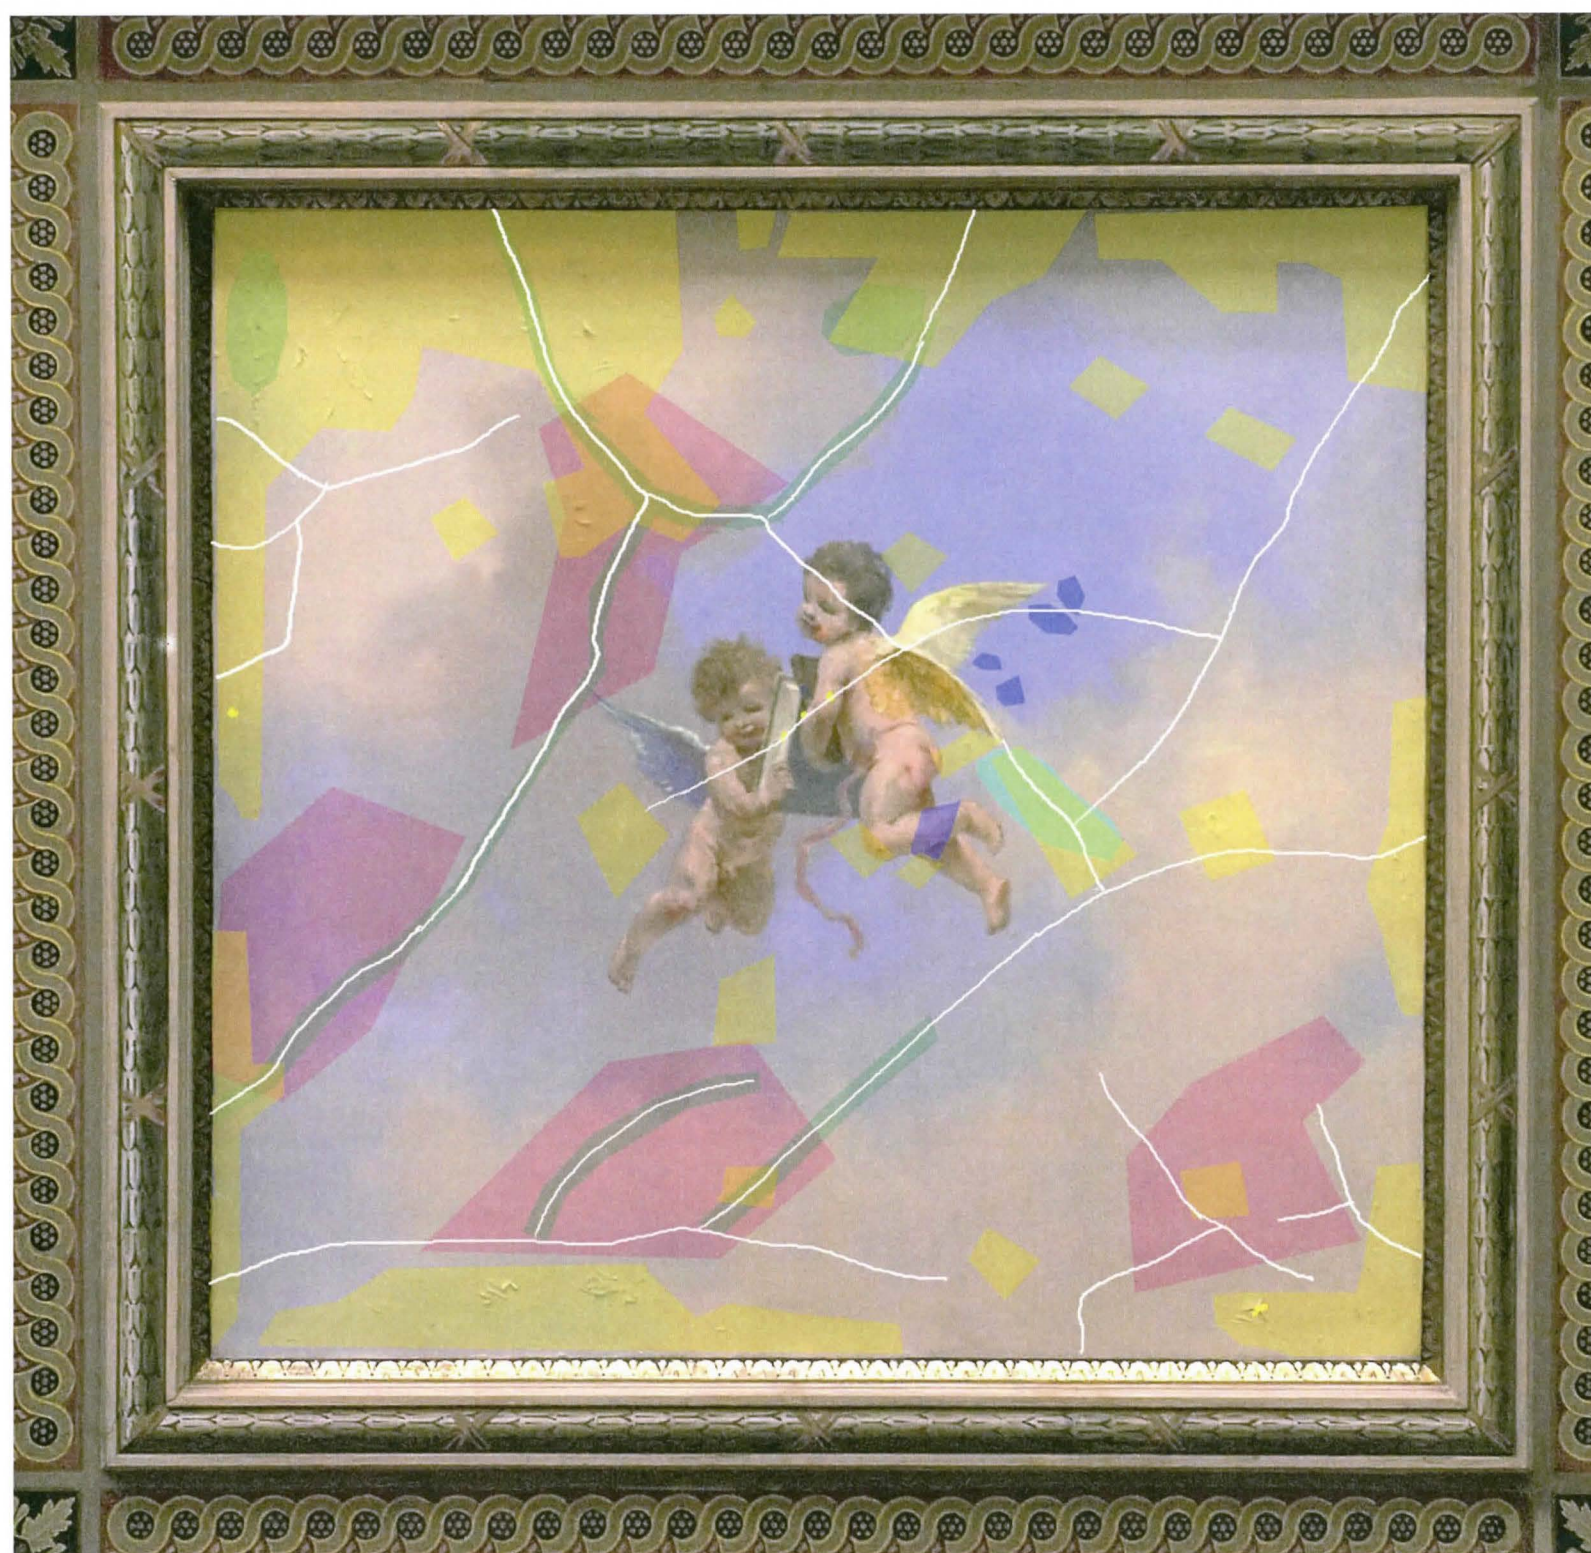
KUVAKENTTÄ 11,
KIINNITETYT MAALIALUEET

Kiinnitetyt maalialueet

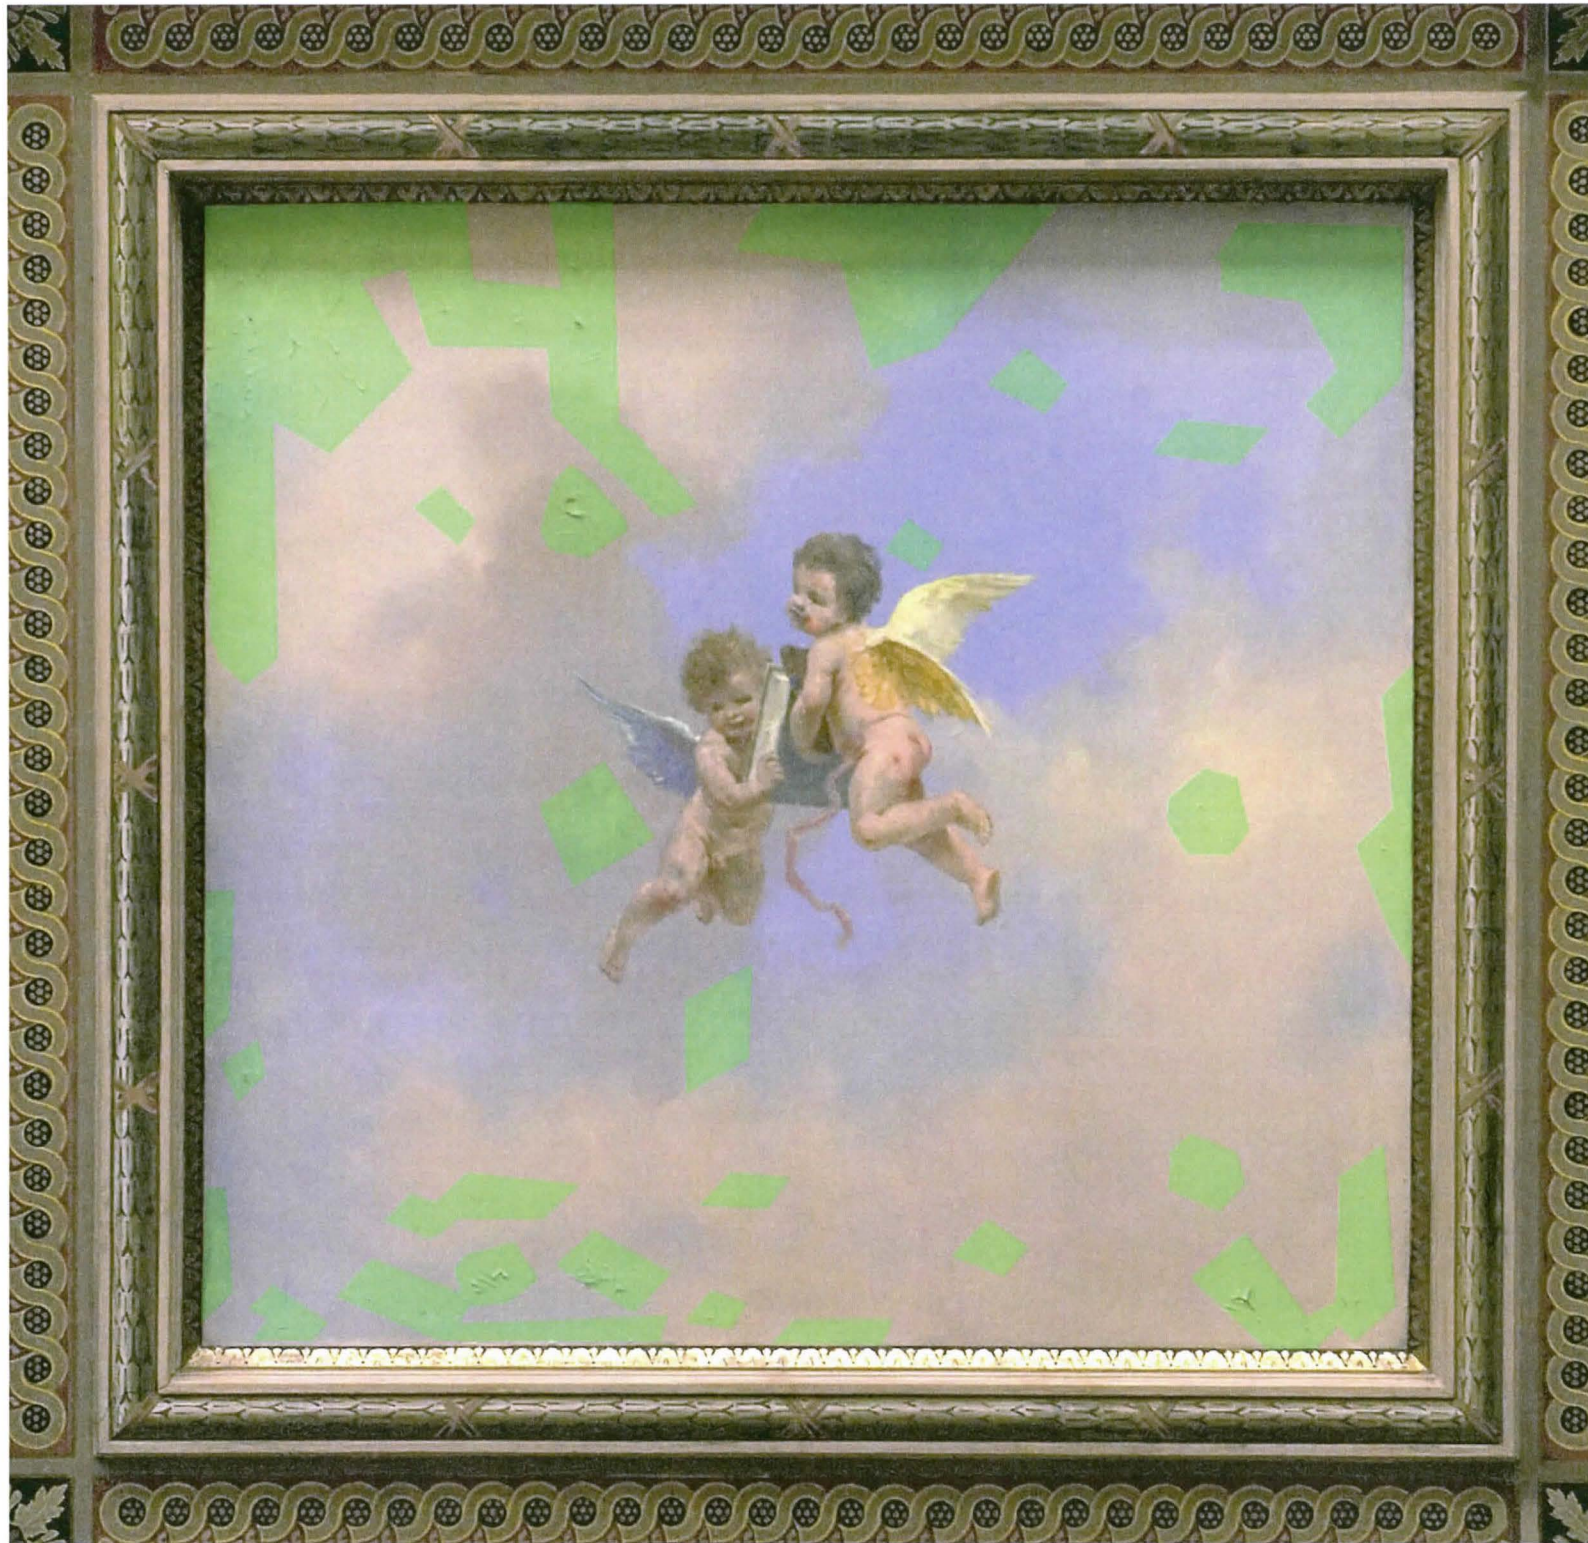
Halkeamat

Rappauspinnan kopoalueet

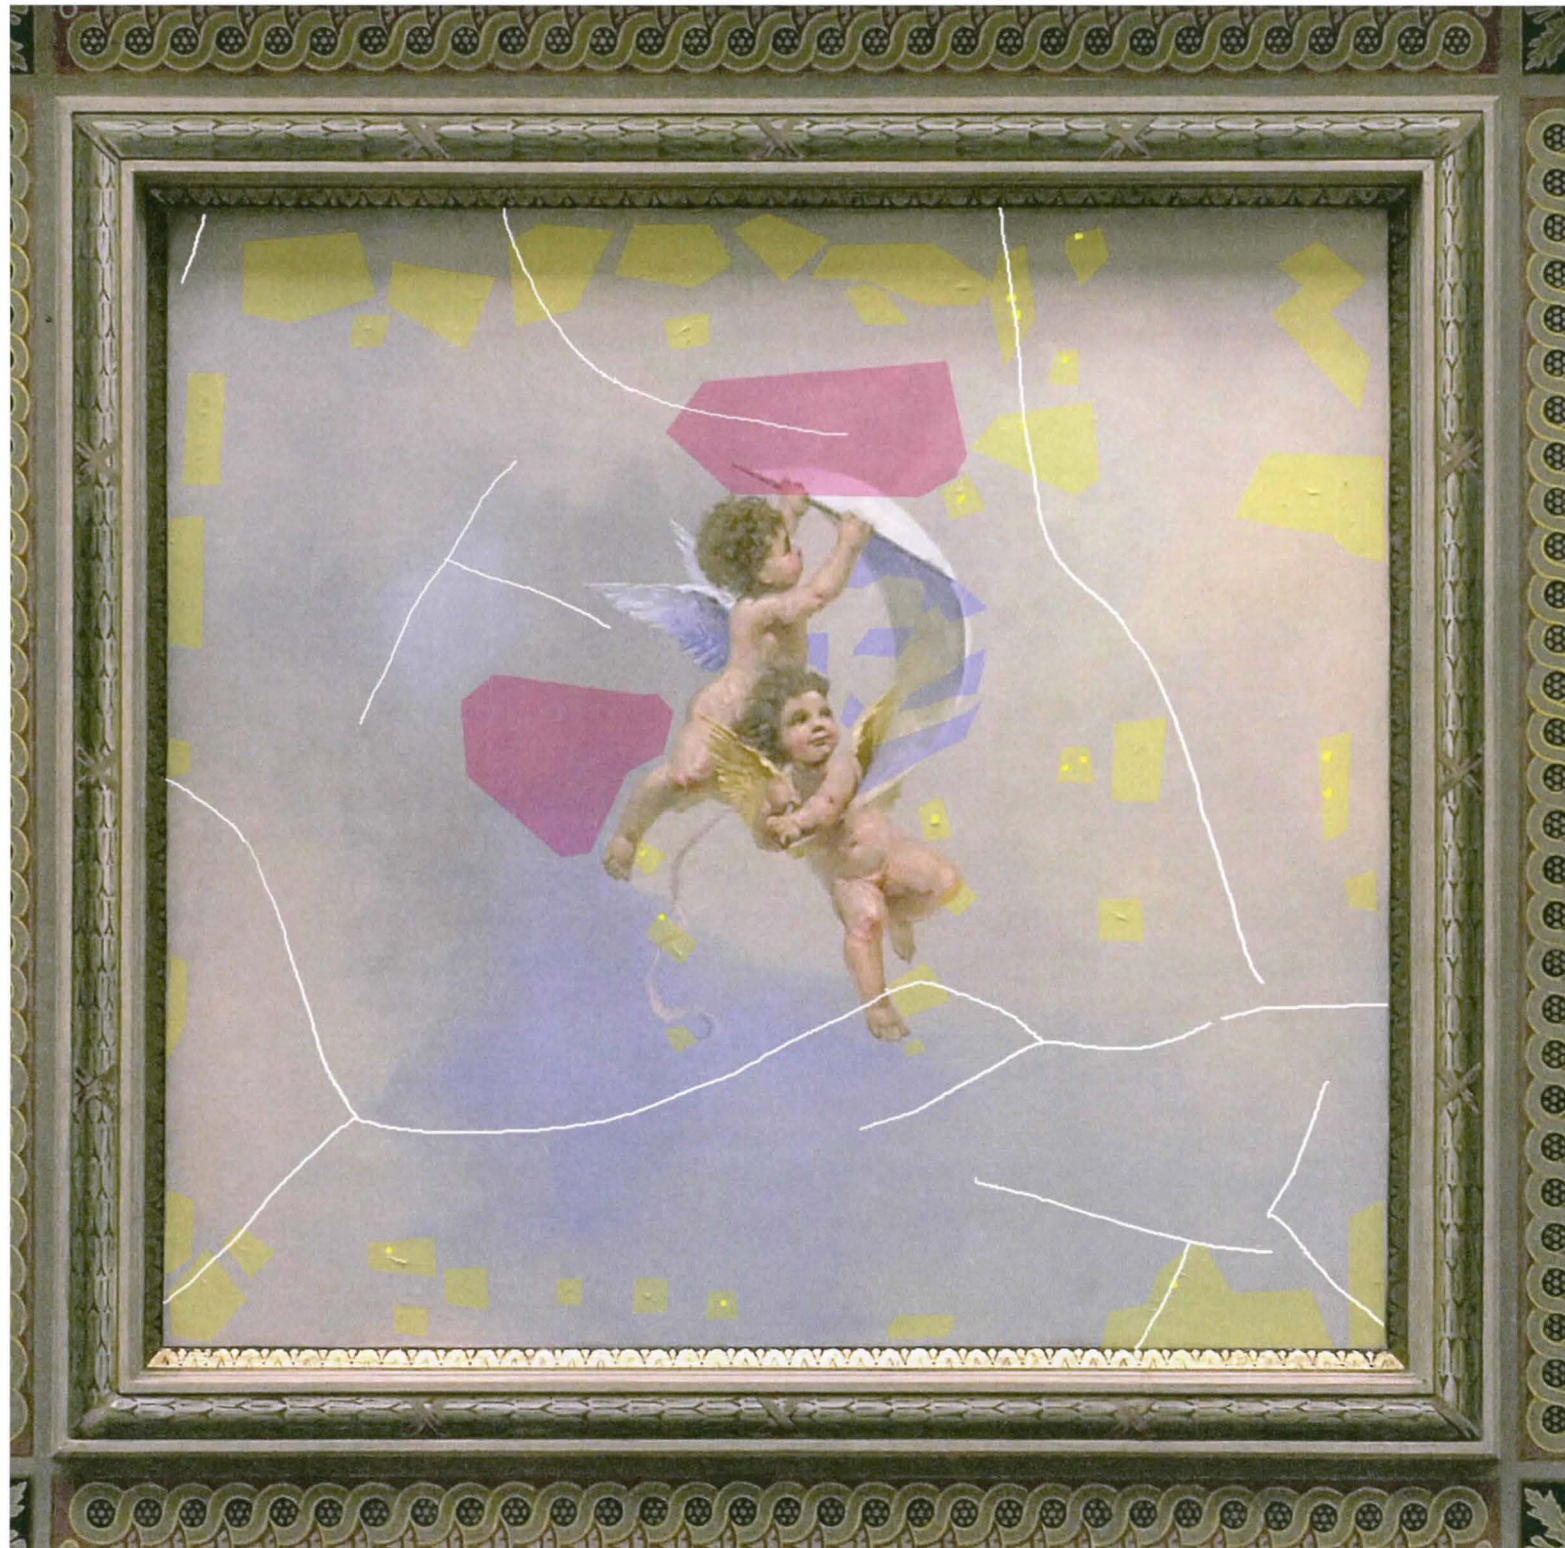
KUVAKENTTÄ 12,
KIINNITETYT MAALIALUEET

Kiinnitetyt maalialueet
