SÄÄTYTALO SALI 15
KATTOMAALAUSTEN KONSERVOINTIRAPORTTI

Raija Kaarto

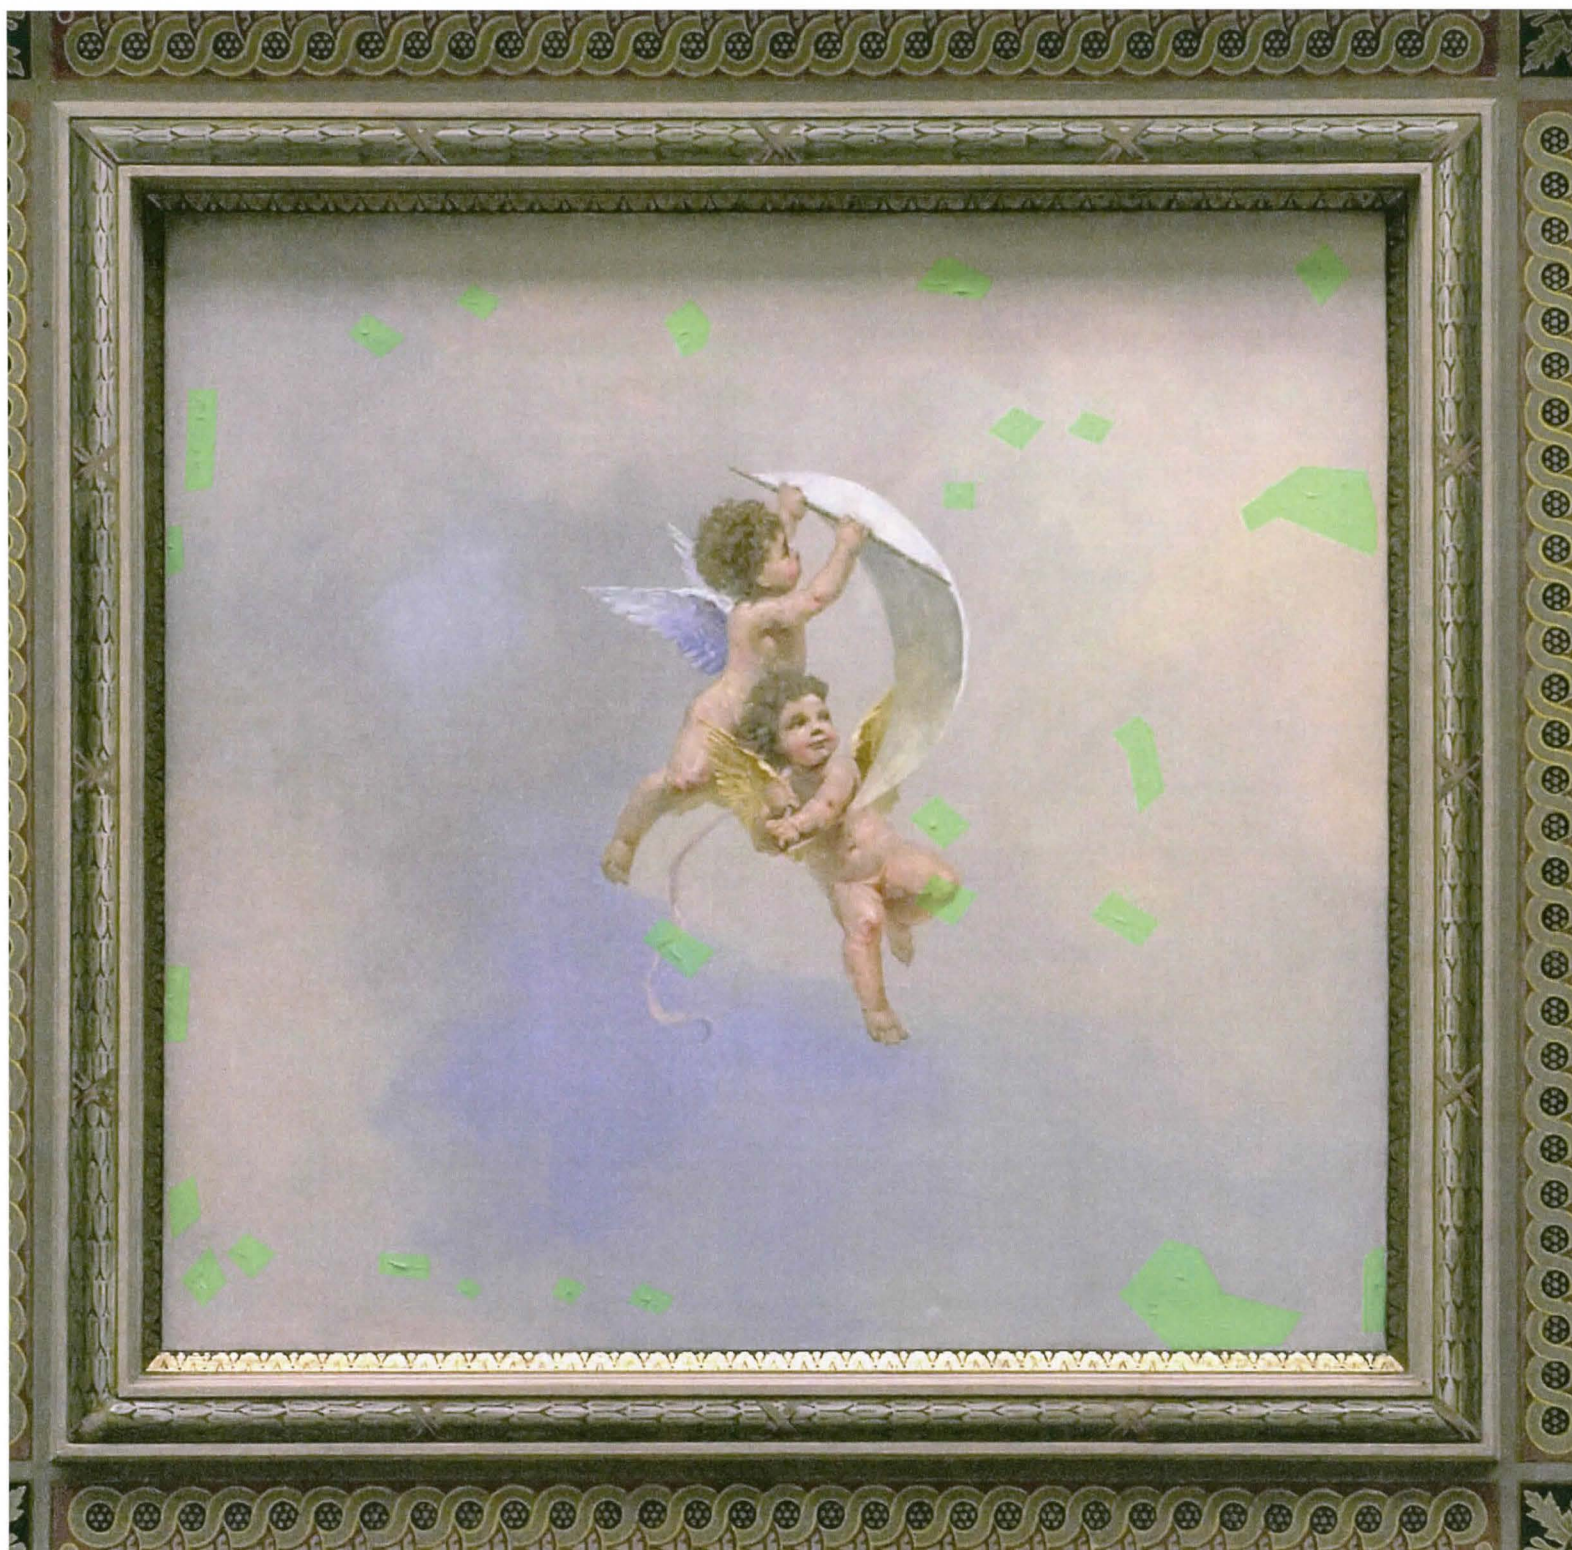
Halkeamat

Rappauspinnan kopoalueet

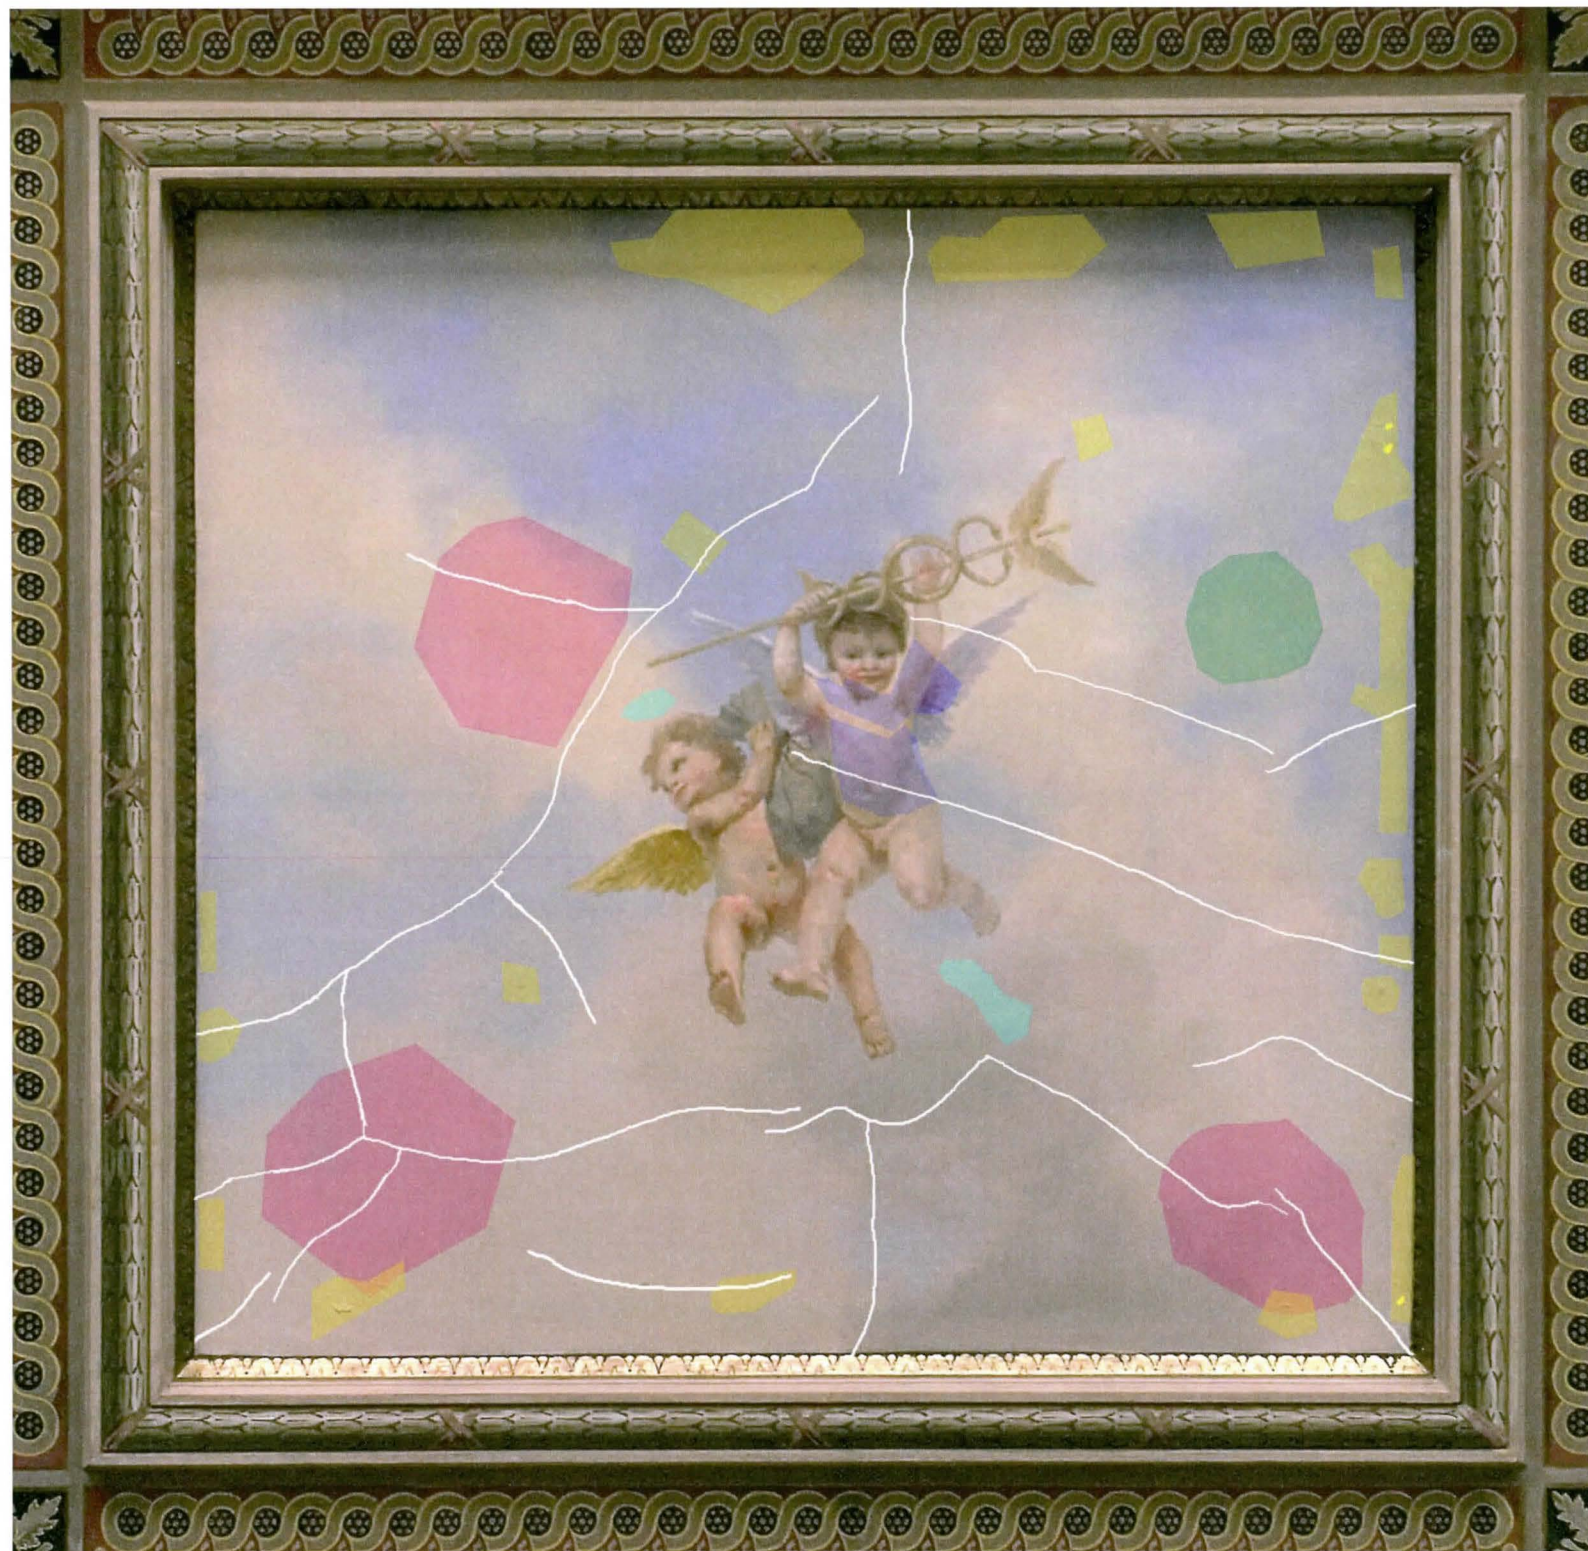
KUVAKENTTÄ 13,
KIINNITETYT MAALIALUEET

Kiinnitetyt maalialueet

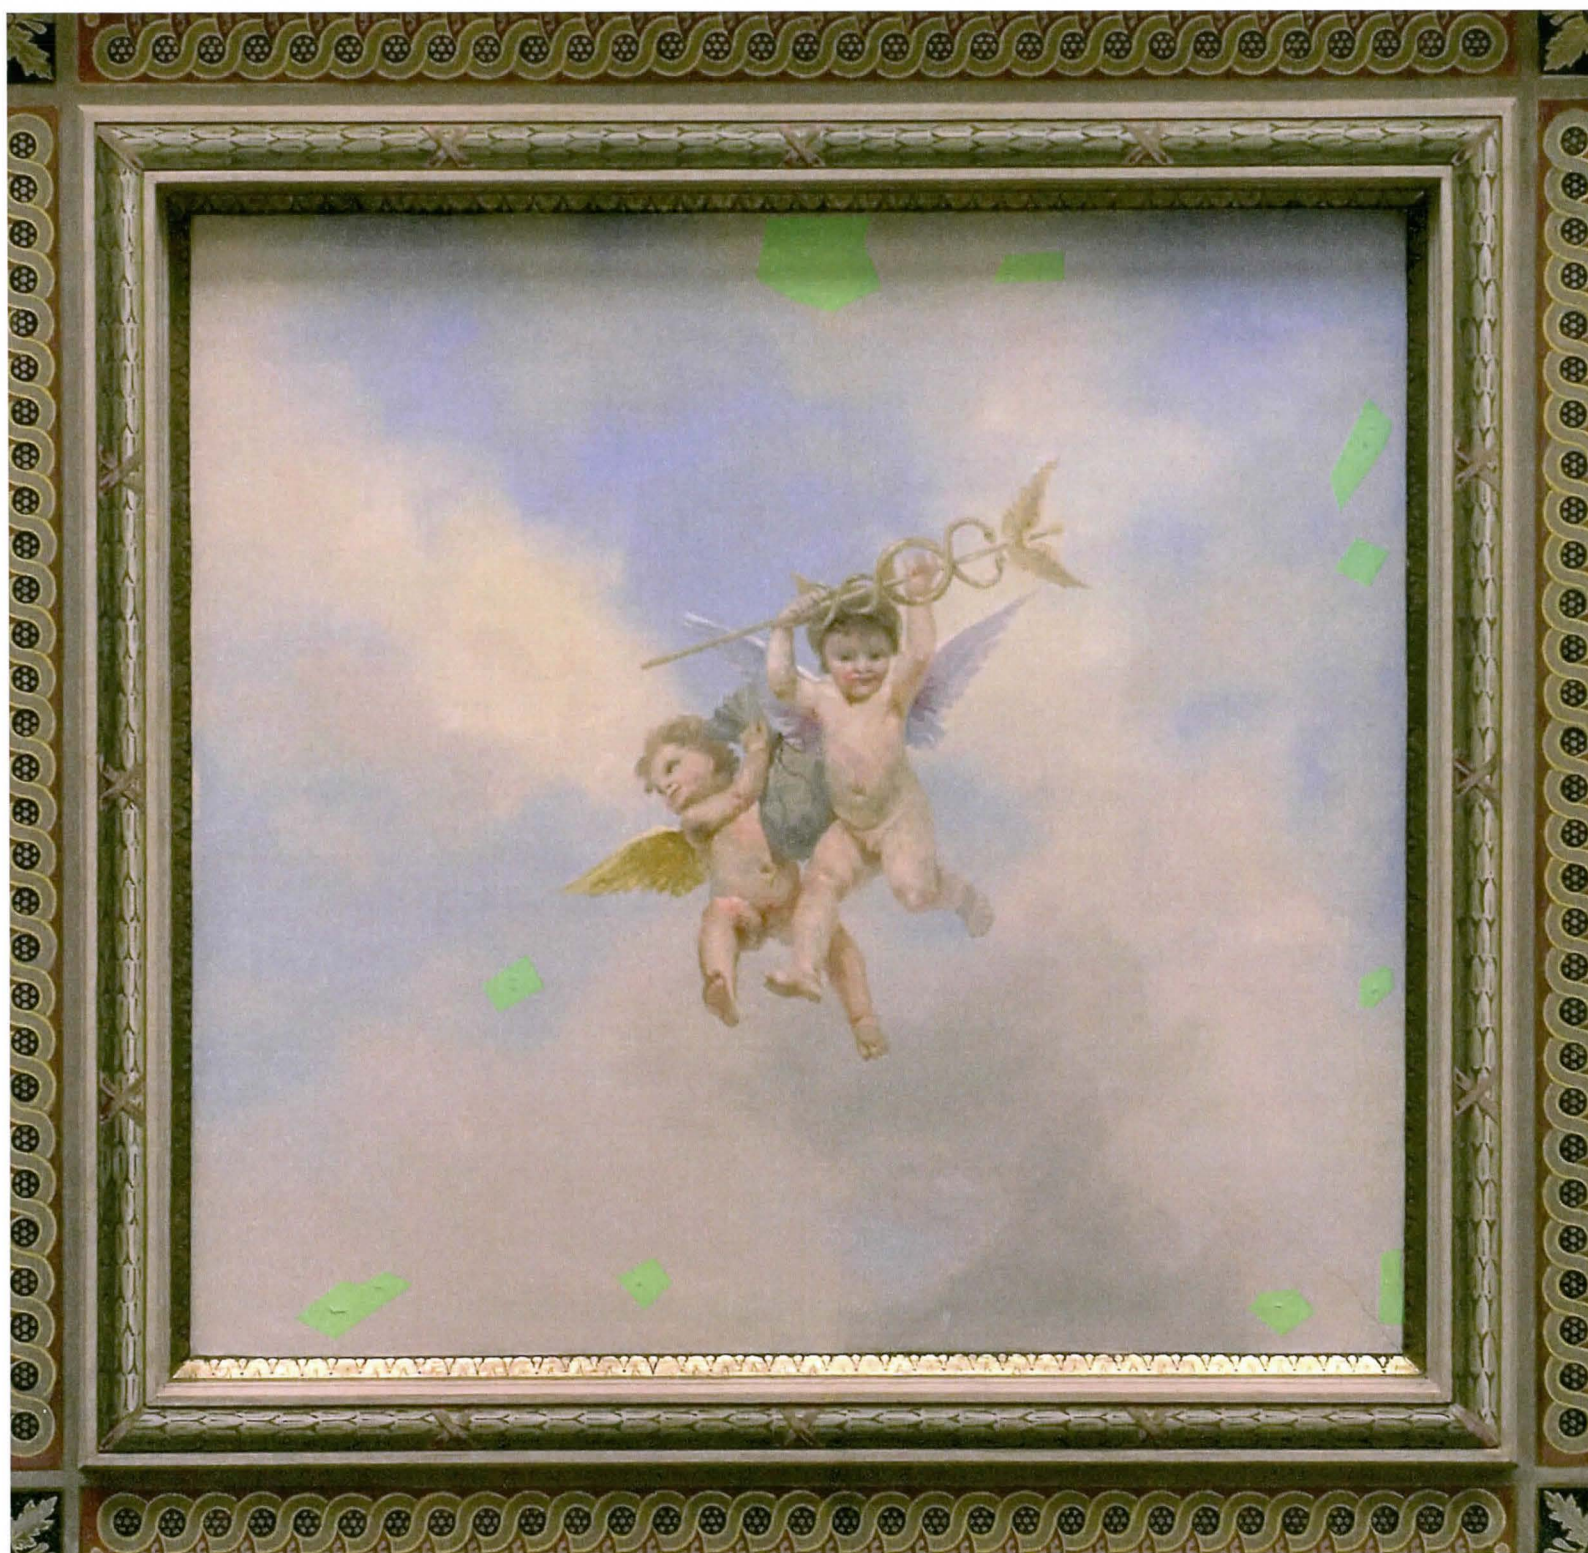
Halkeamat

Rappauspinnan kopoalueet

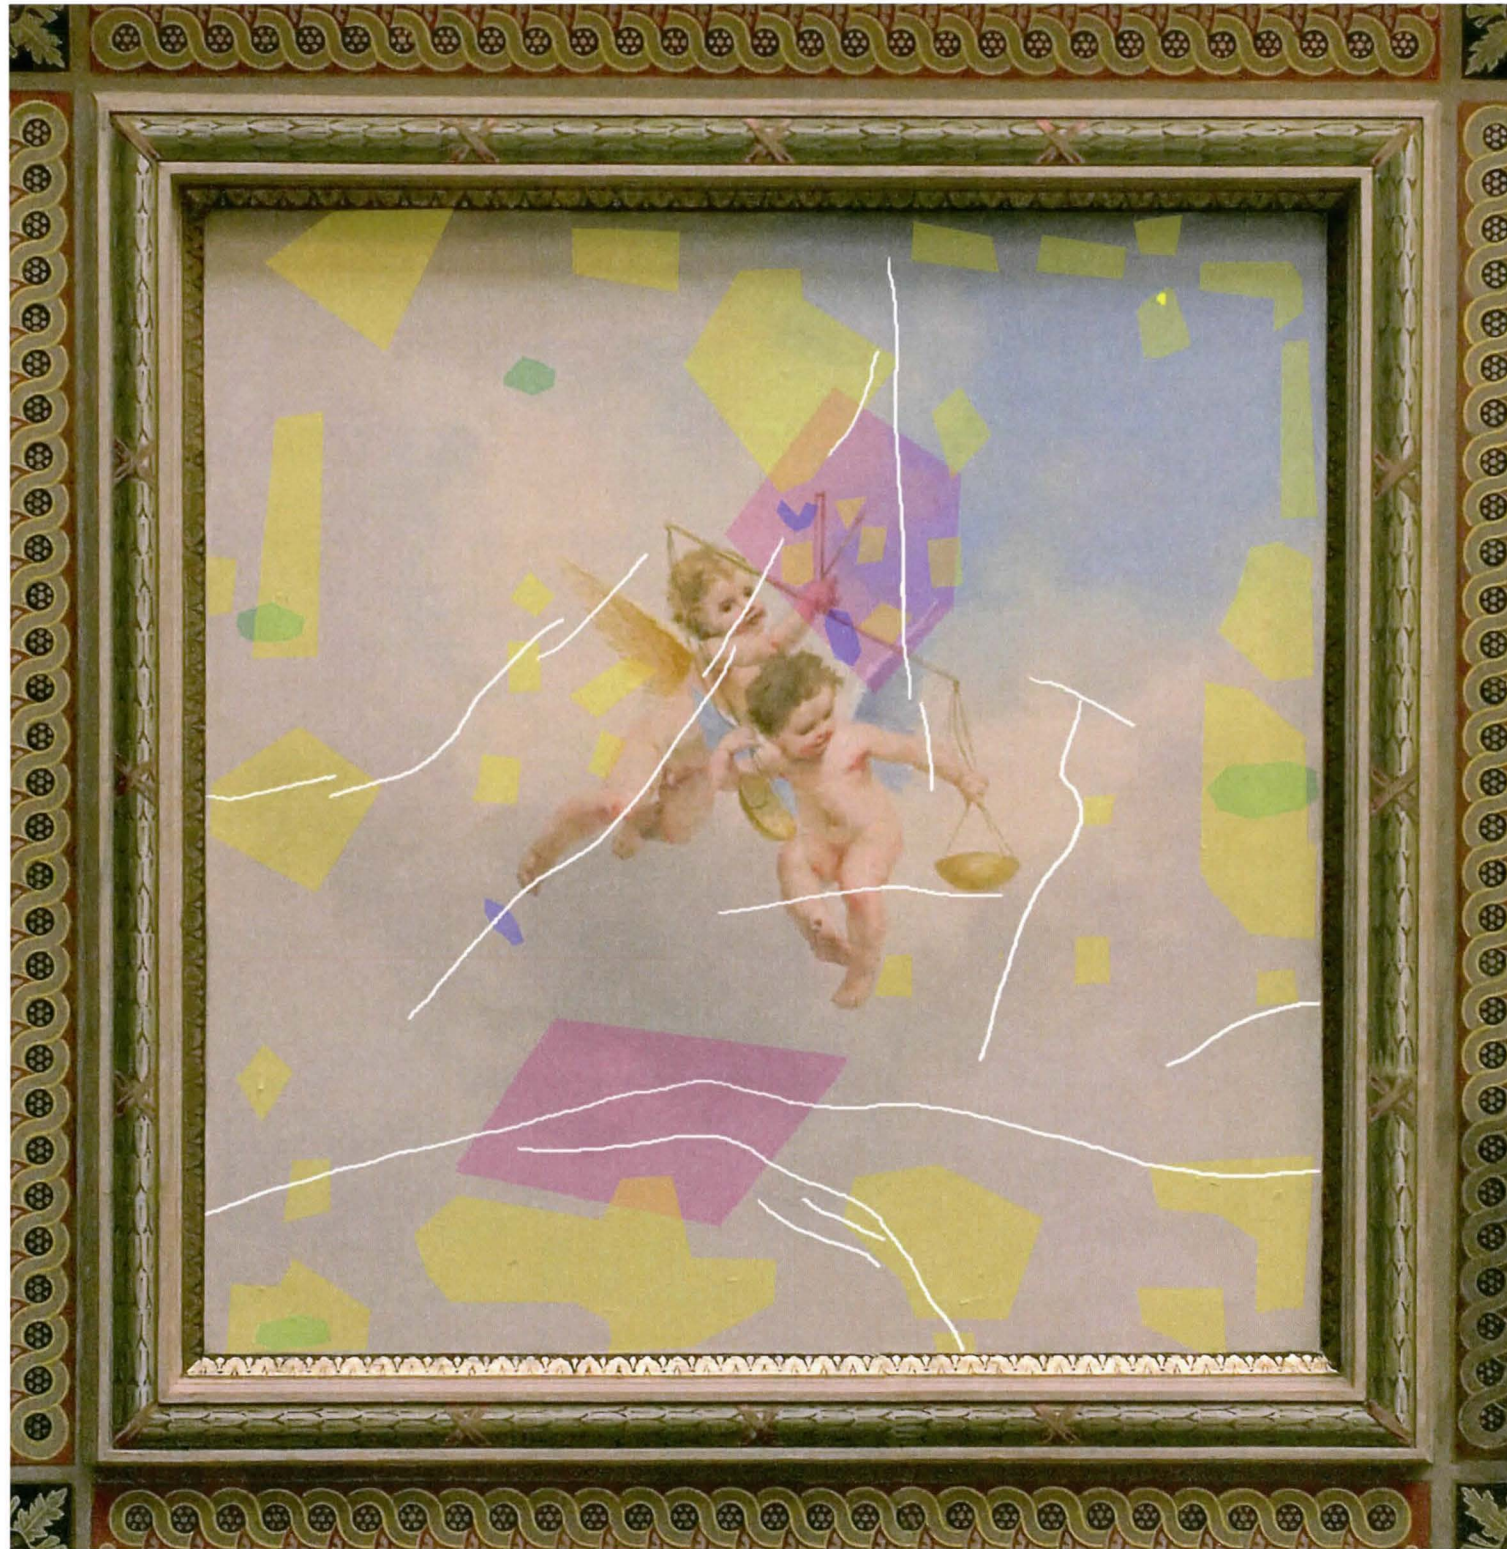
KUVAKENTTÄ 14,
KIINNITETYT MAALIALUEET

Kiinnitetyt maalialueet

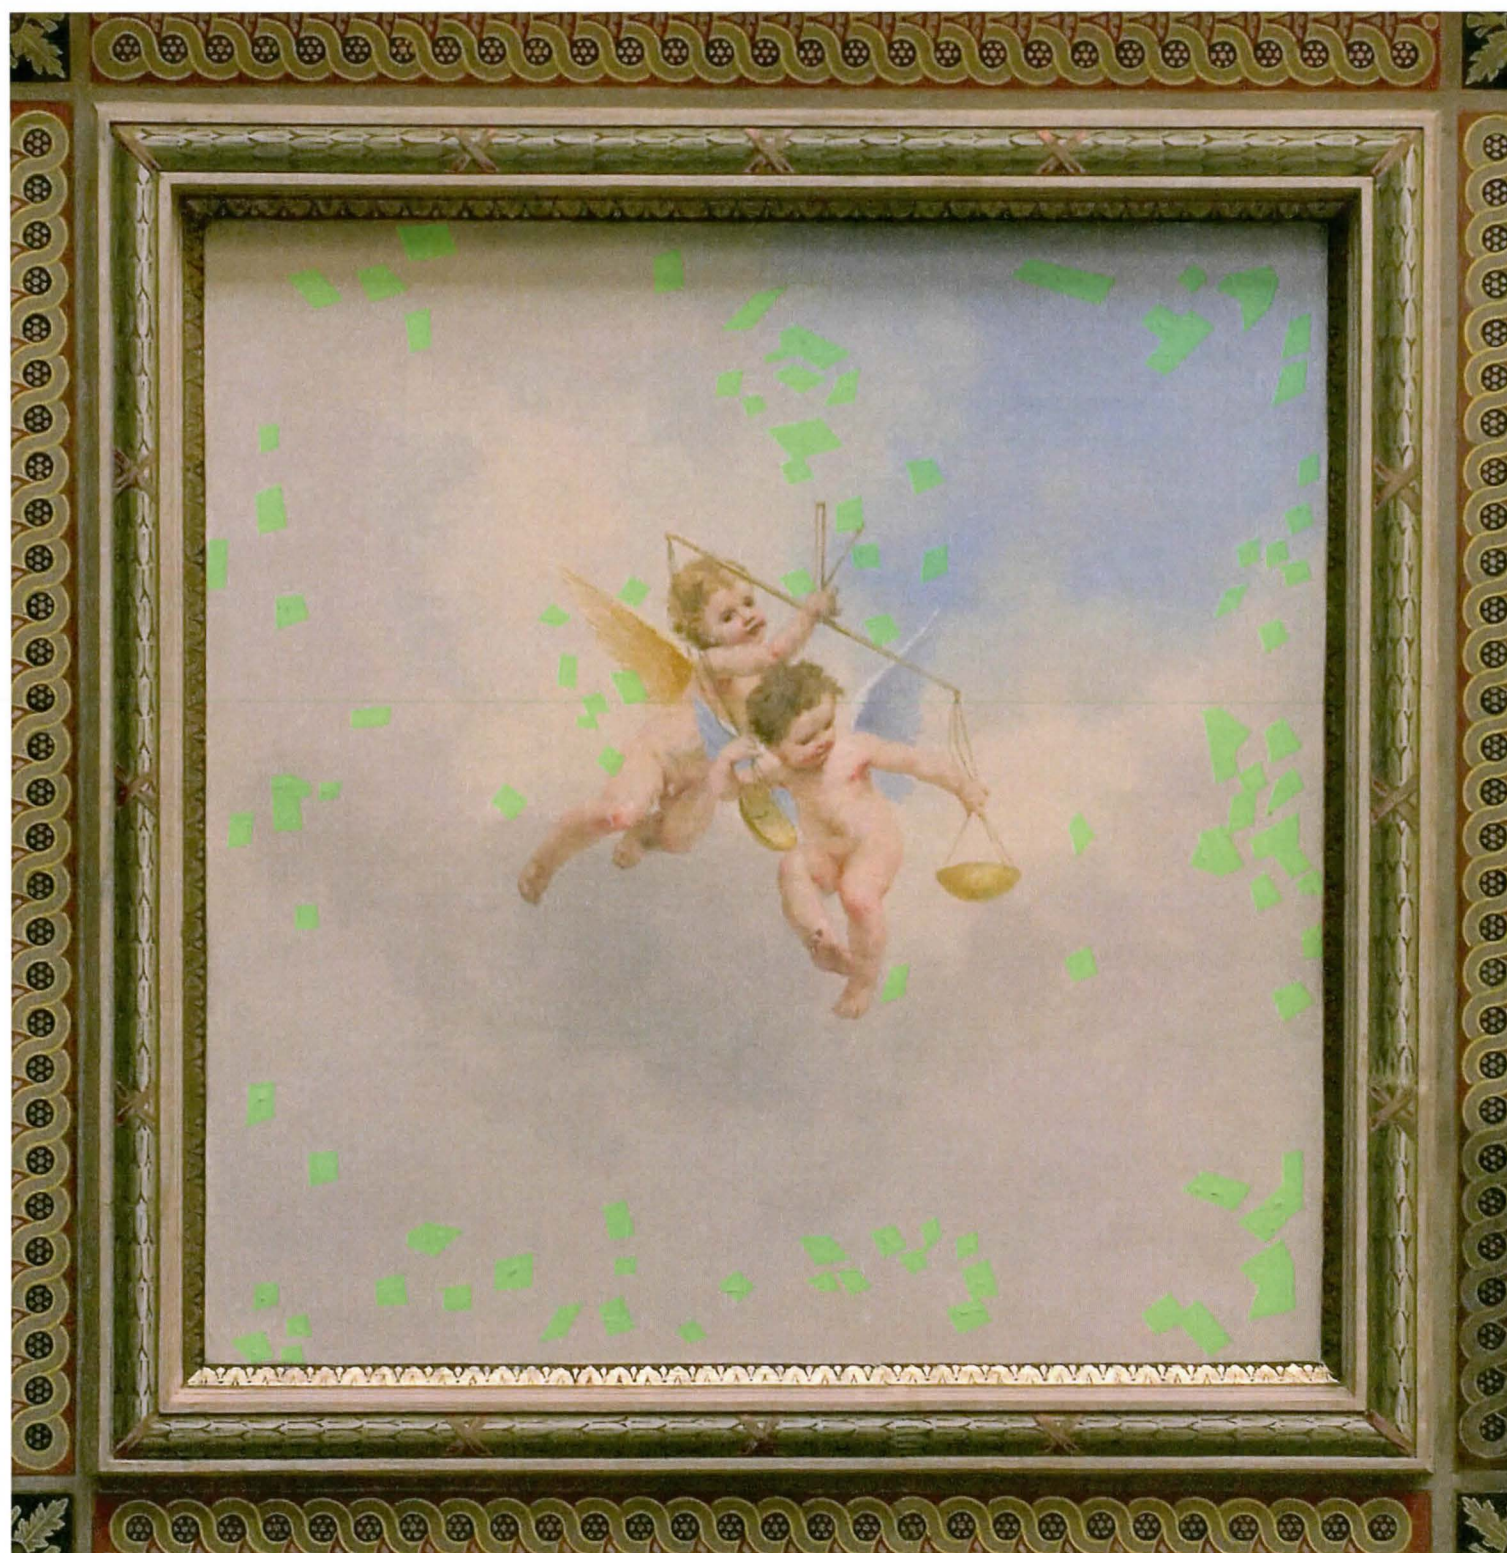
Halkeamat

Rappauspinnan kopoalueet
