KEURUUN VANHANKIRKON KATTOMAALAUSTEN KIIINNITYSTYÖ

13.5 - 15.8. 1996 2.6 - 12.6. 1997

KEURUUN VANHA KIRKKO

Konservointikertomus

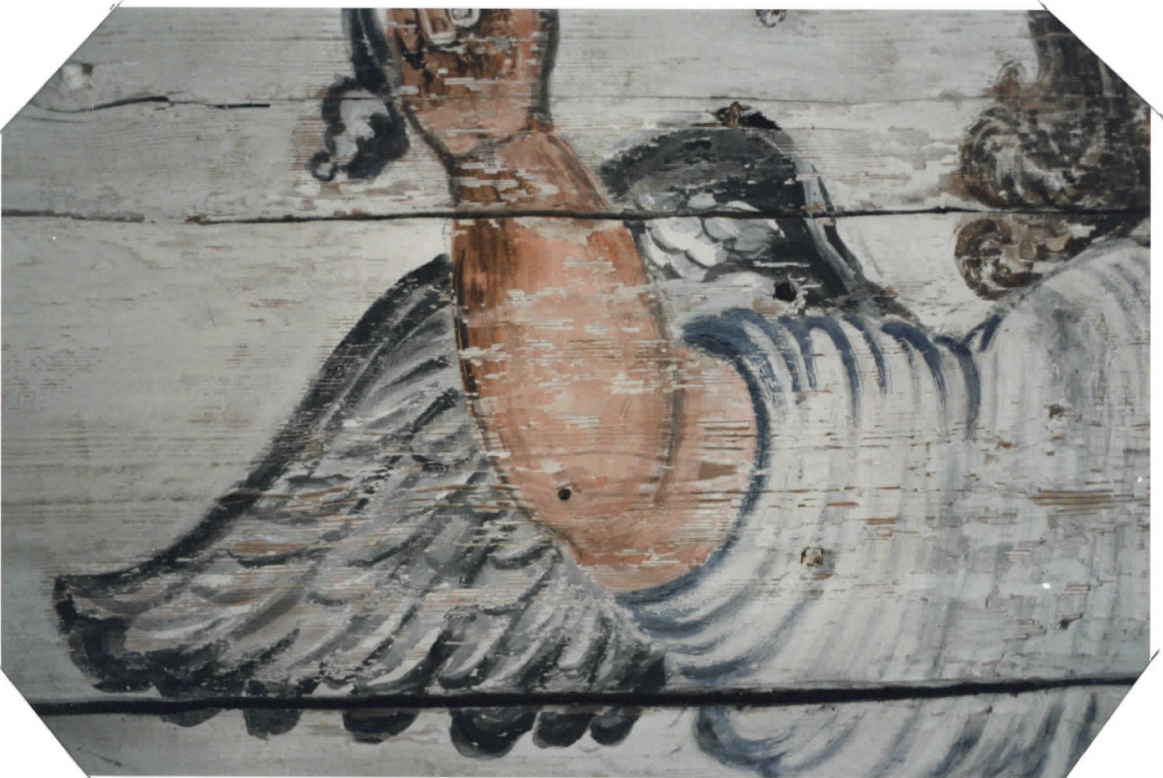
HILSEILEVÄT VÄRIKERROKSET

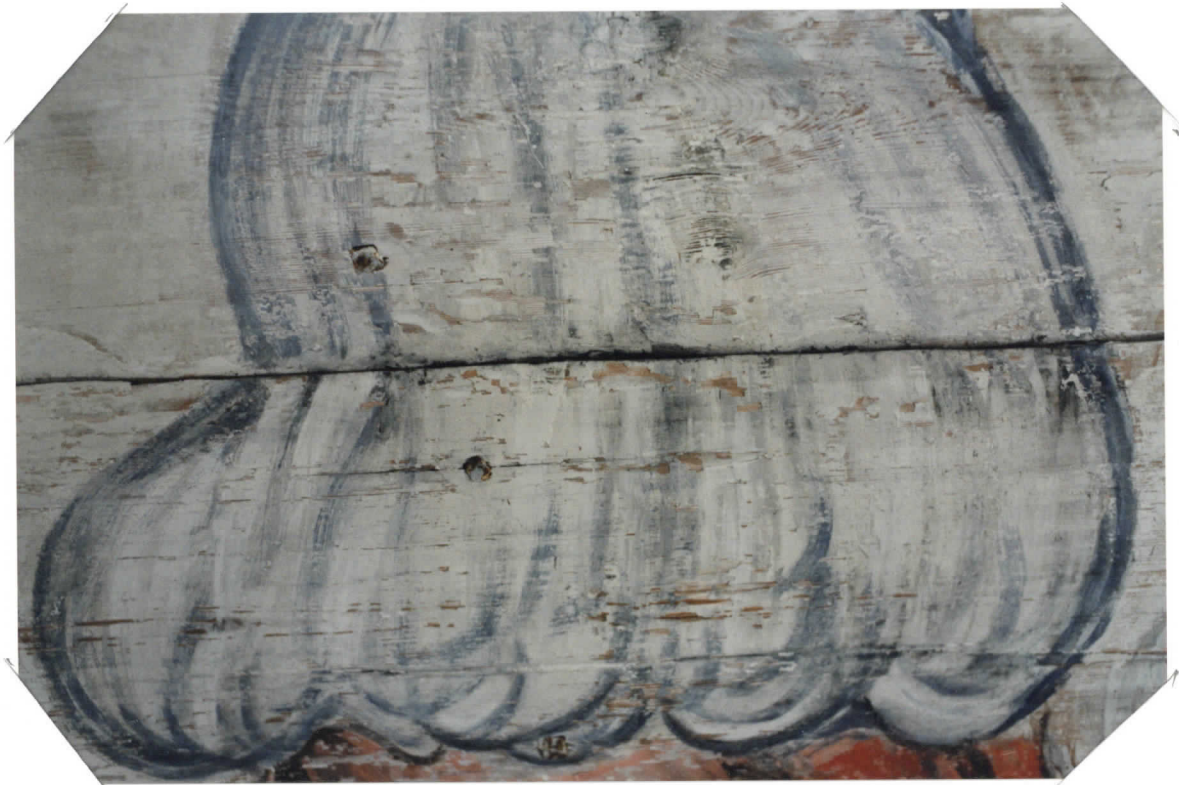
HILSEILEVÄT VÄRIKERROKSET

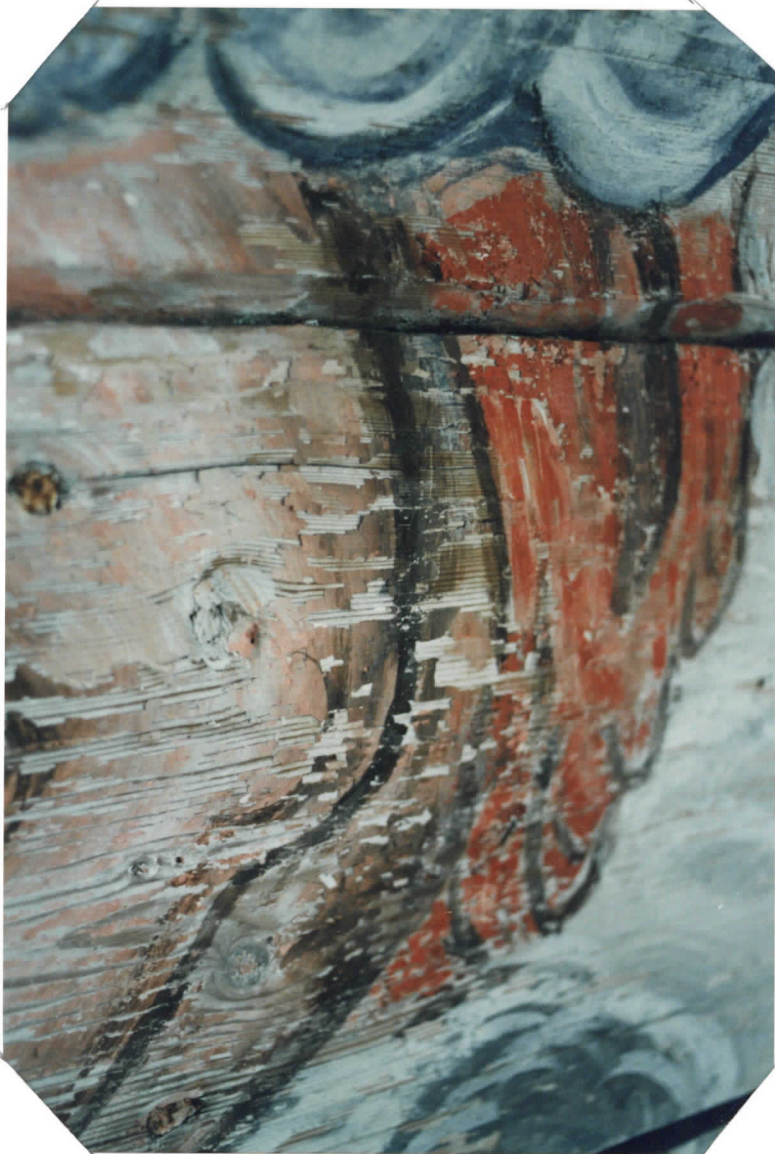
HILSEILEVÄTVÄRIKERROKSET

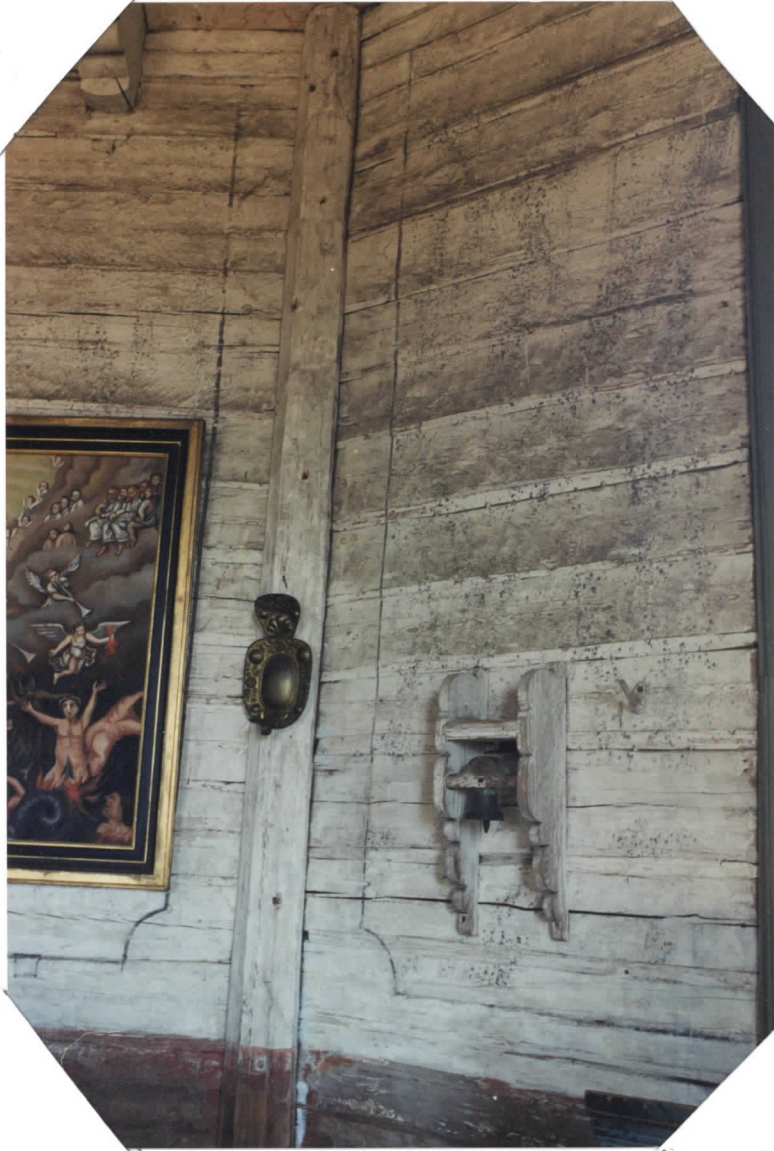
SEINÄPINTOJA ENNEN
PUHDISTUSTA

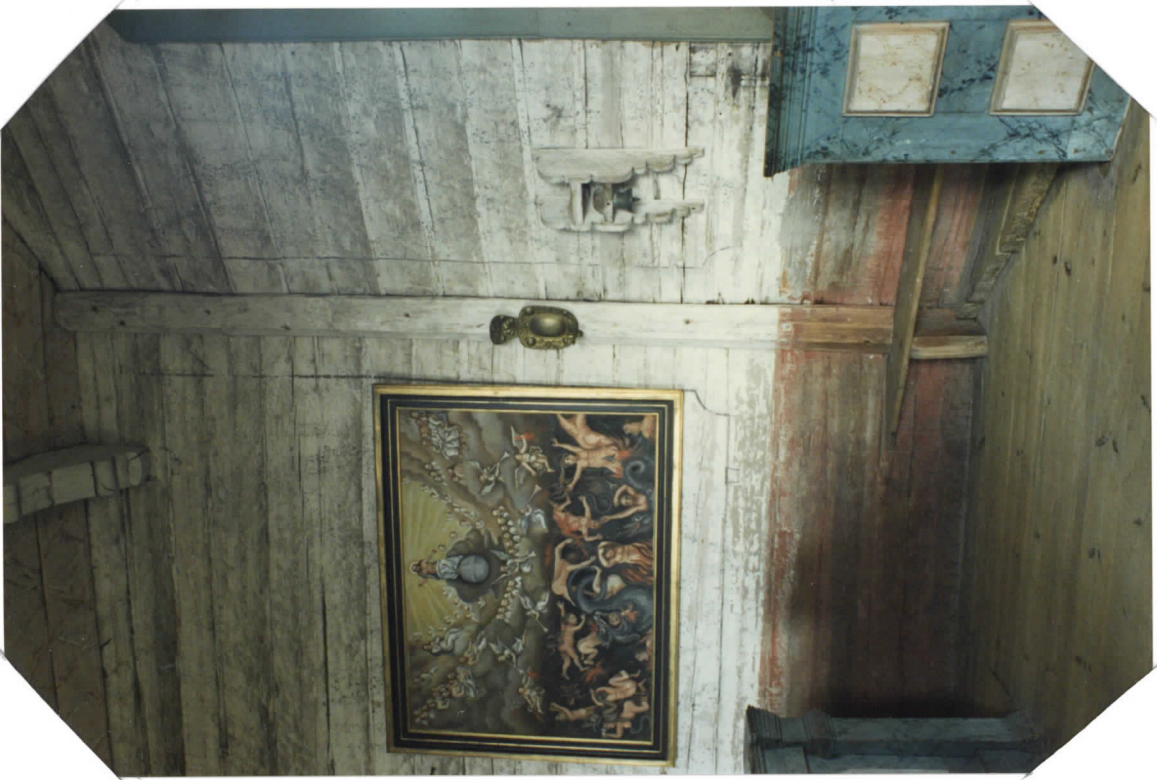
SEINÄPINTAA ENNEN KONSERVONTIA - JA RESTAURONTIA

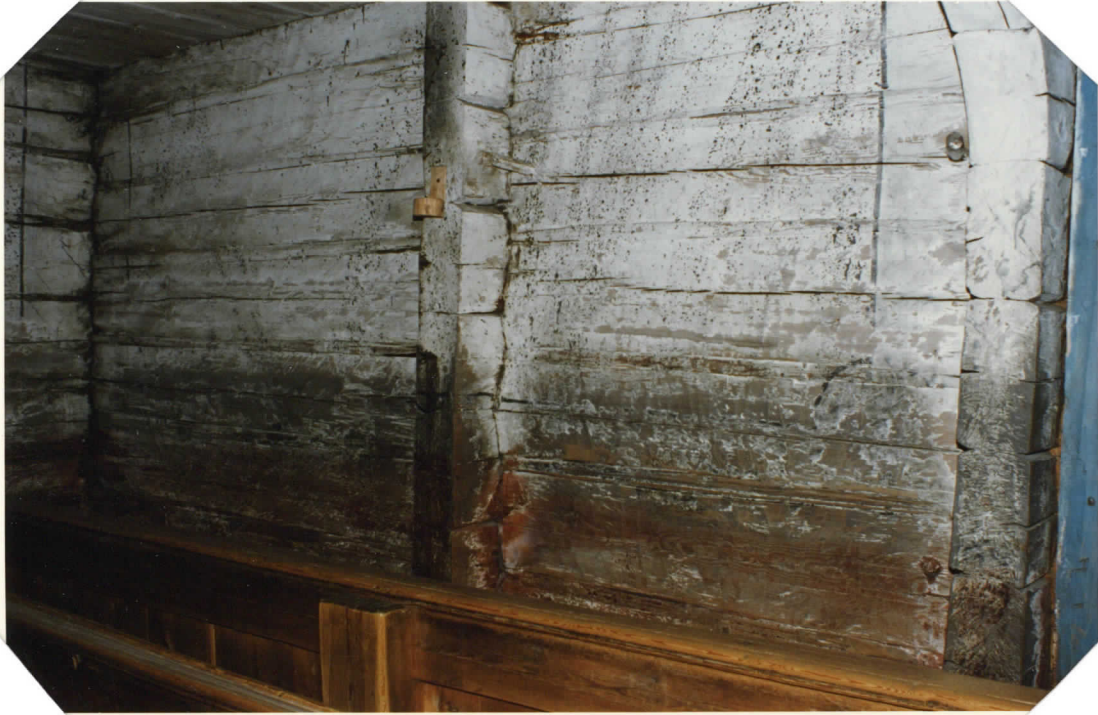
ESIMERKKI RAPAUTUNEESTA SEINÄVÄRISTÄ
LEHT. ALUS

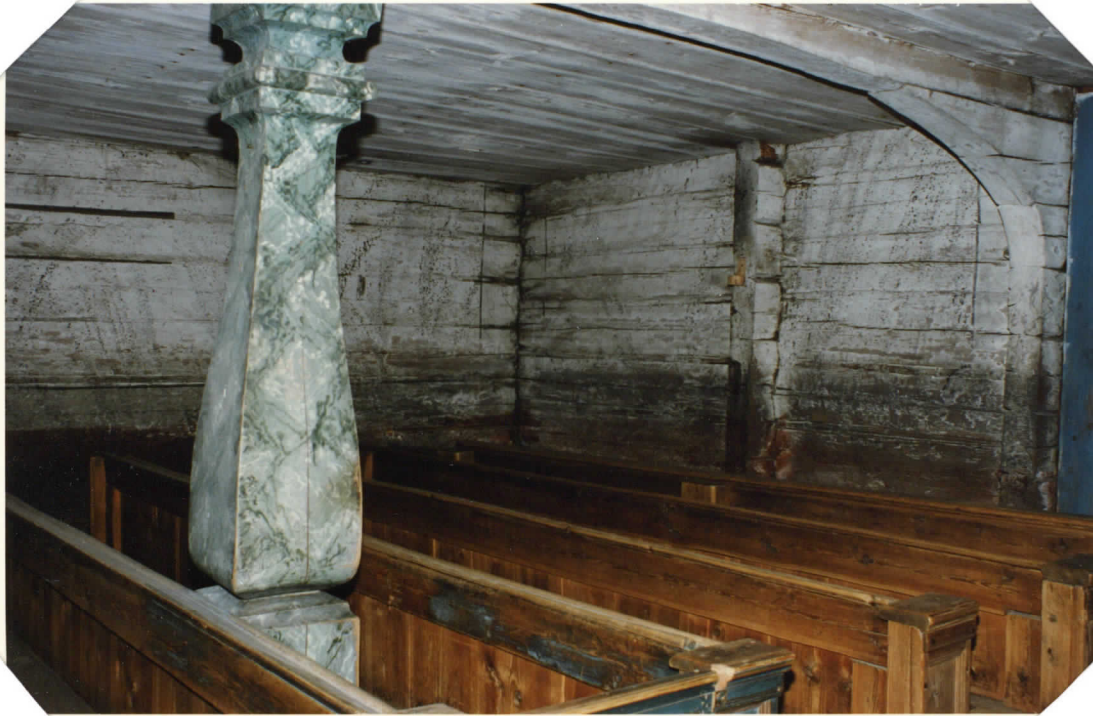
ENNEN RESTAUROINTIA, LEHTERIN ALYS

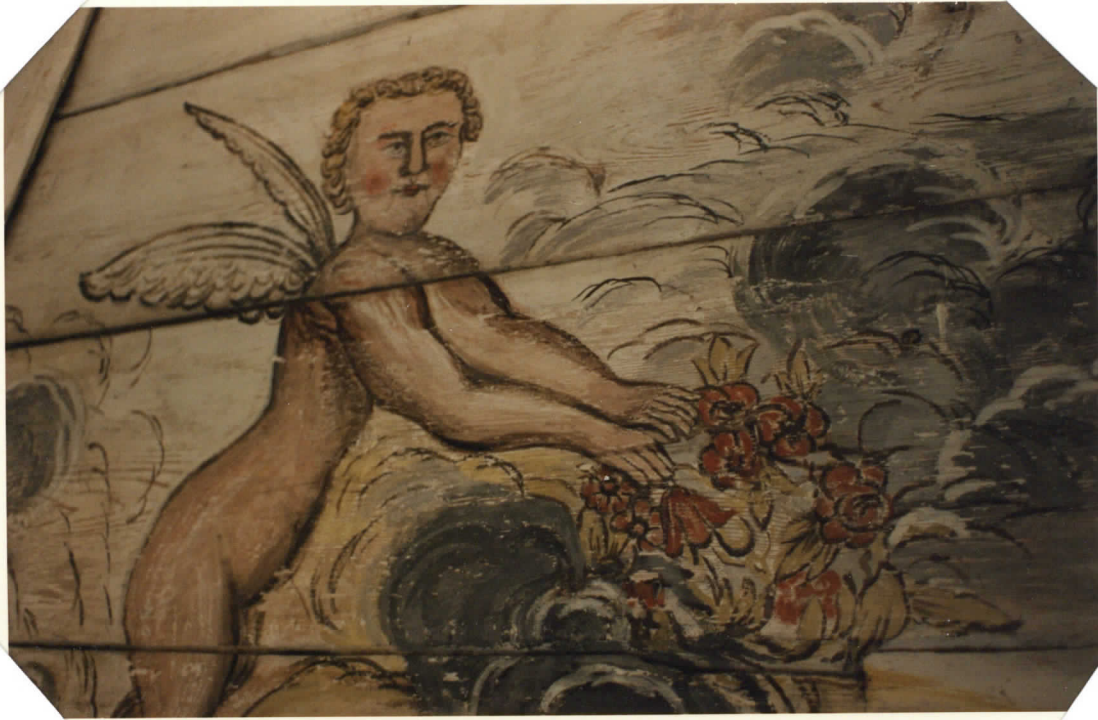
MAALAUUS PÄÄKUORISTA ENNEN KONSERVONTIA

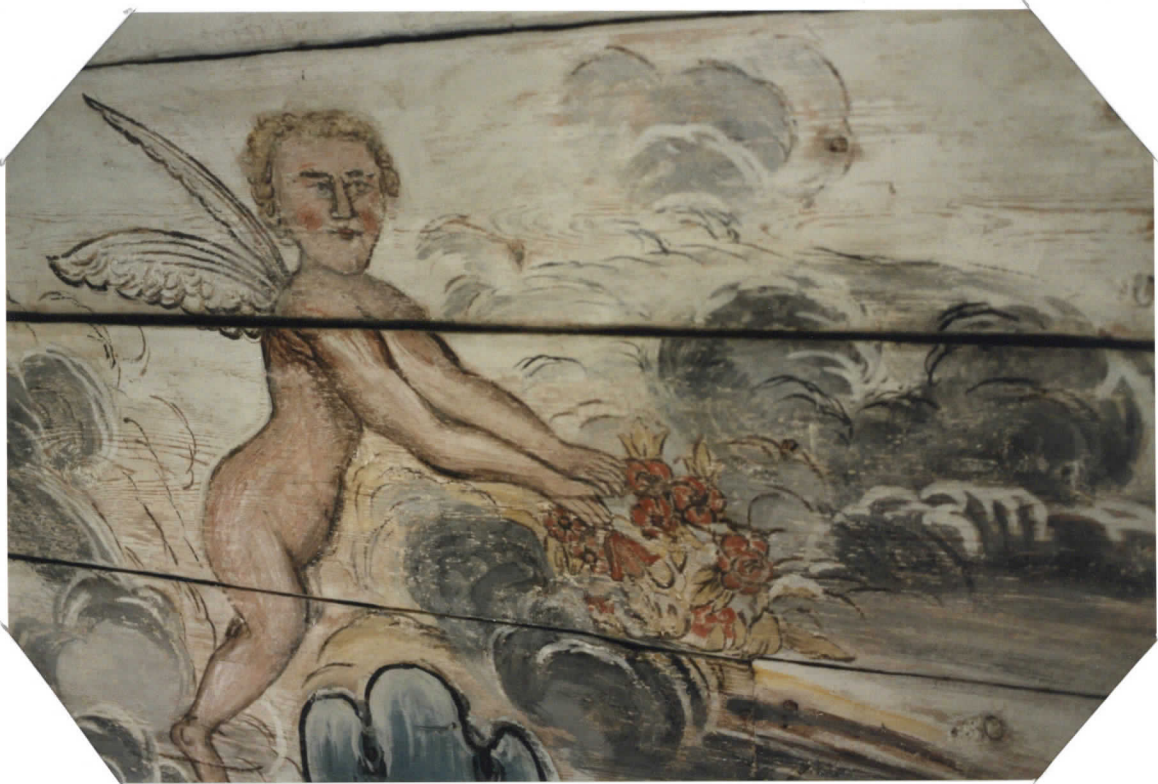
KONSERVONNIN JÄLK.

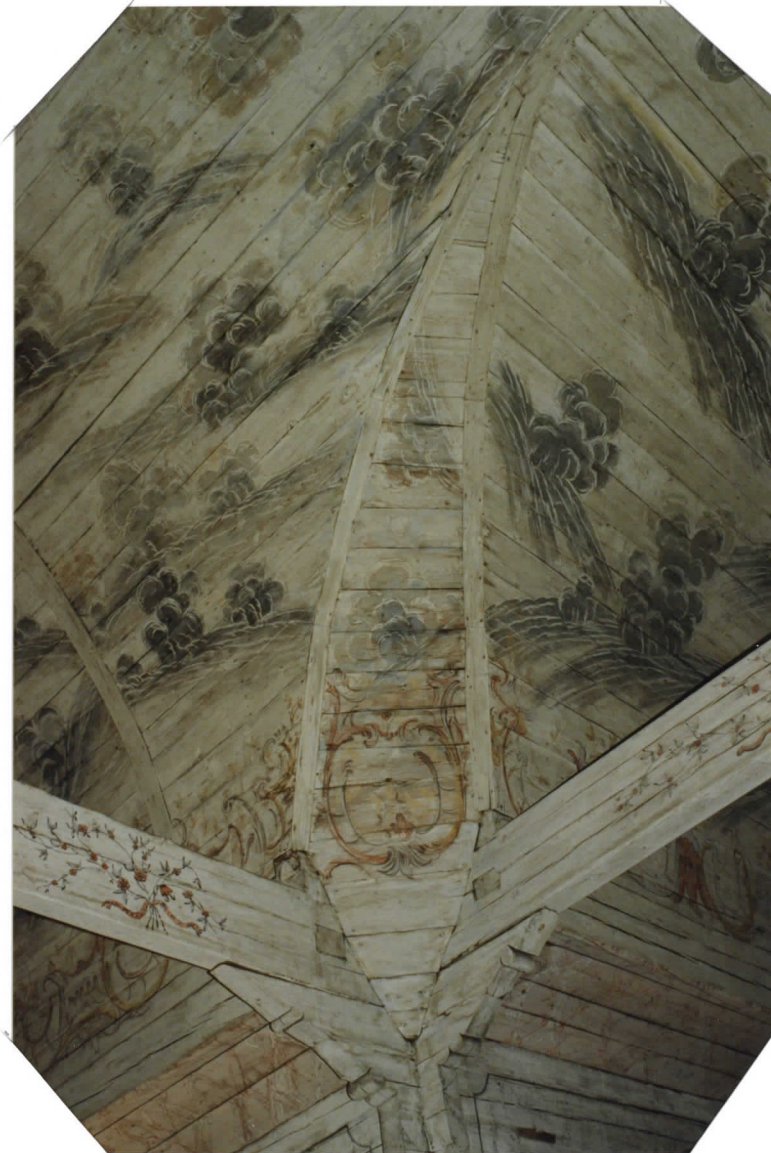
RESTAUROITUNA

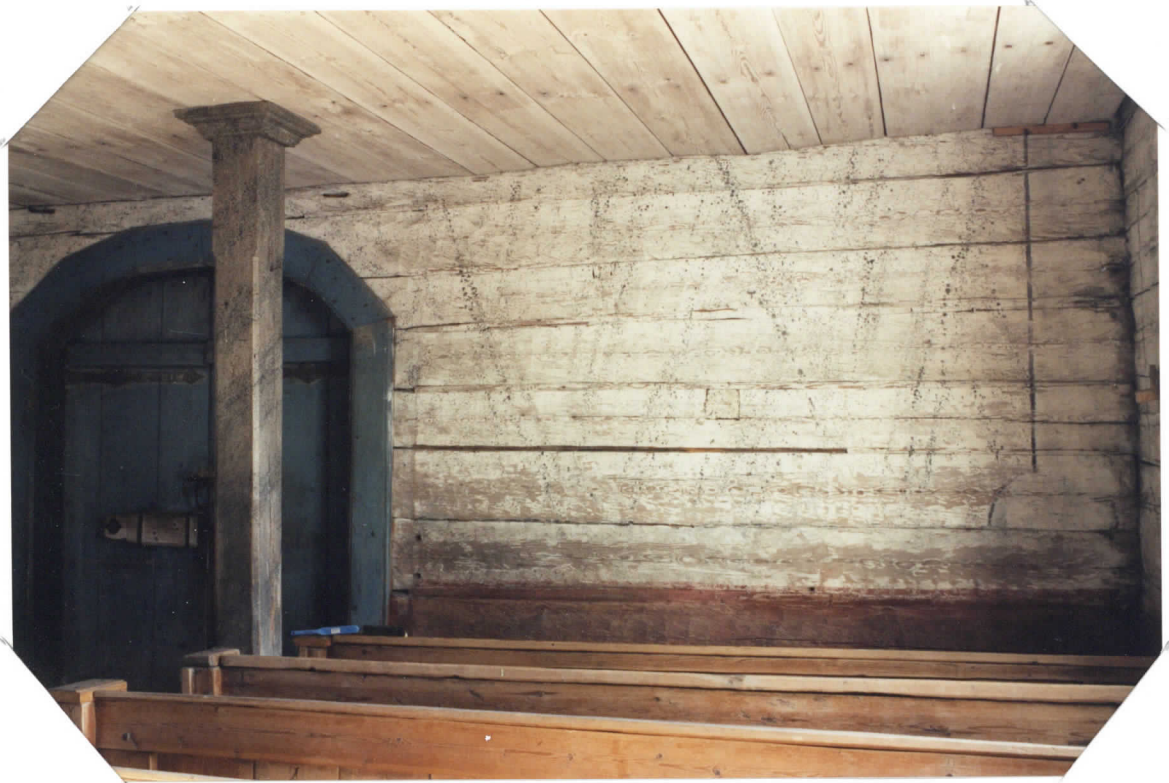
ENNEN RESTAUROINTIA, LEHTERIN ALUS. ETELÄ

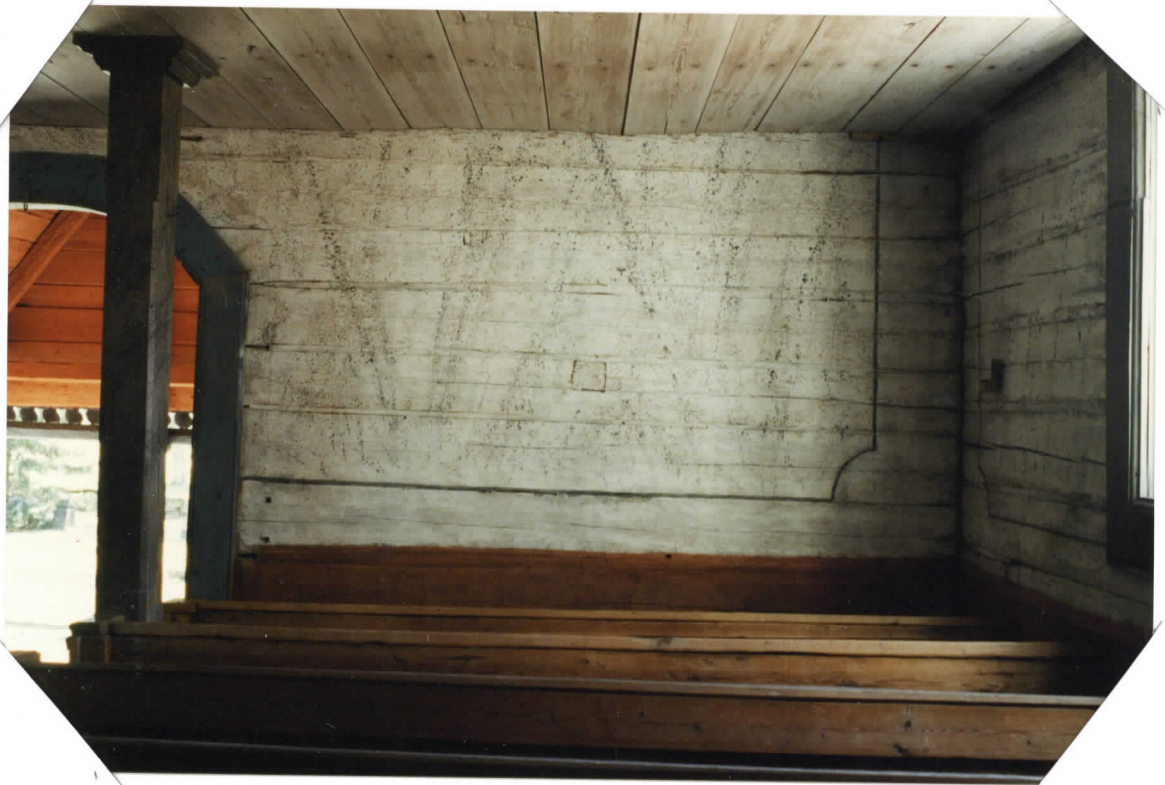
RESTAUROINNIN JÄLK.

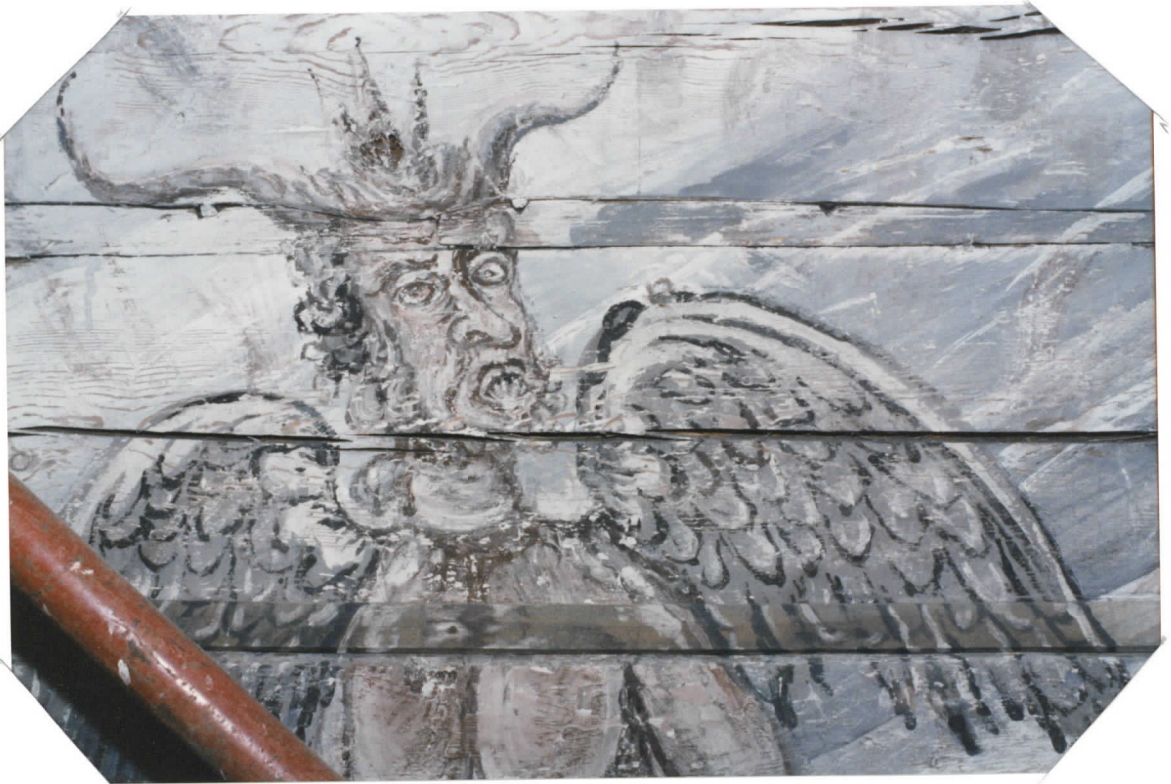
PAHOLAINEN LÄNSI-SEINÄLTÄ, ENNEN KONSERVOINTIA.

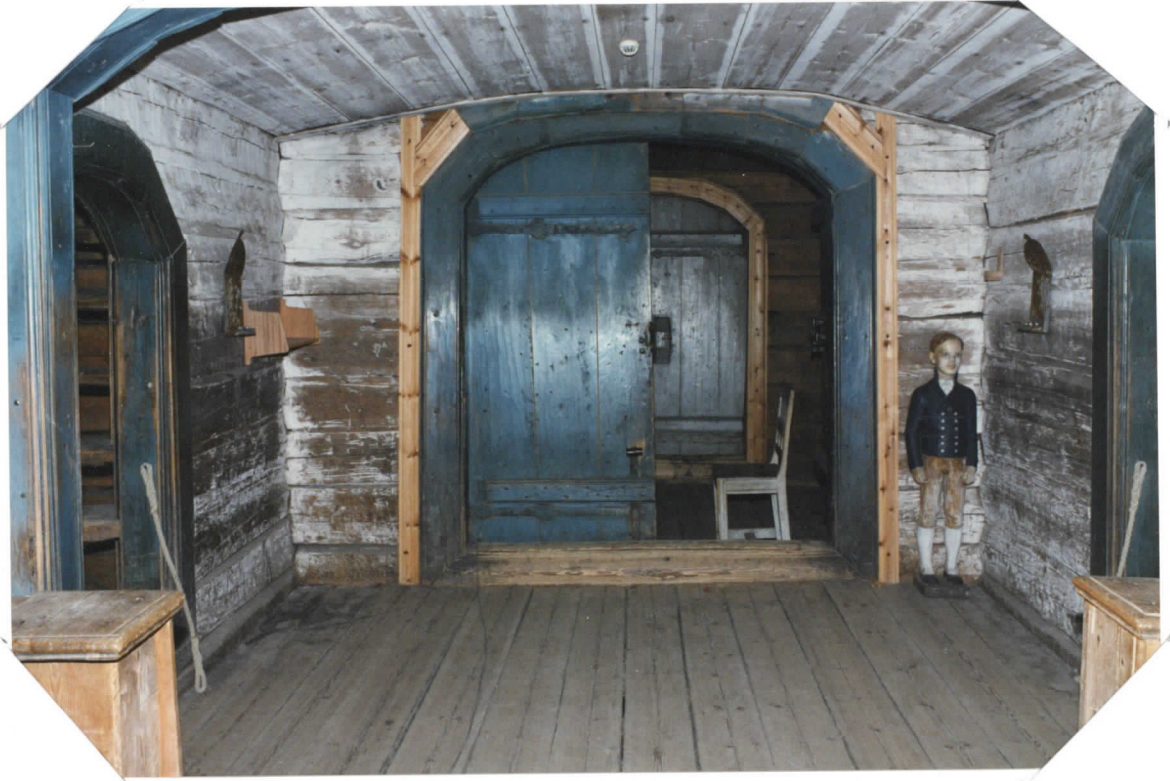
LÄNTINEN SISÄÄNKÄYNTI ENNEN PINTAKÄSITTELYÄ.
LUMAVÄRI.

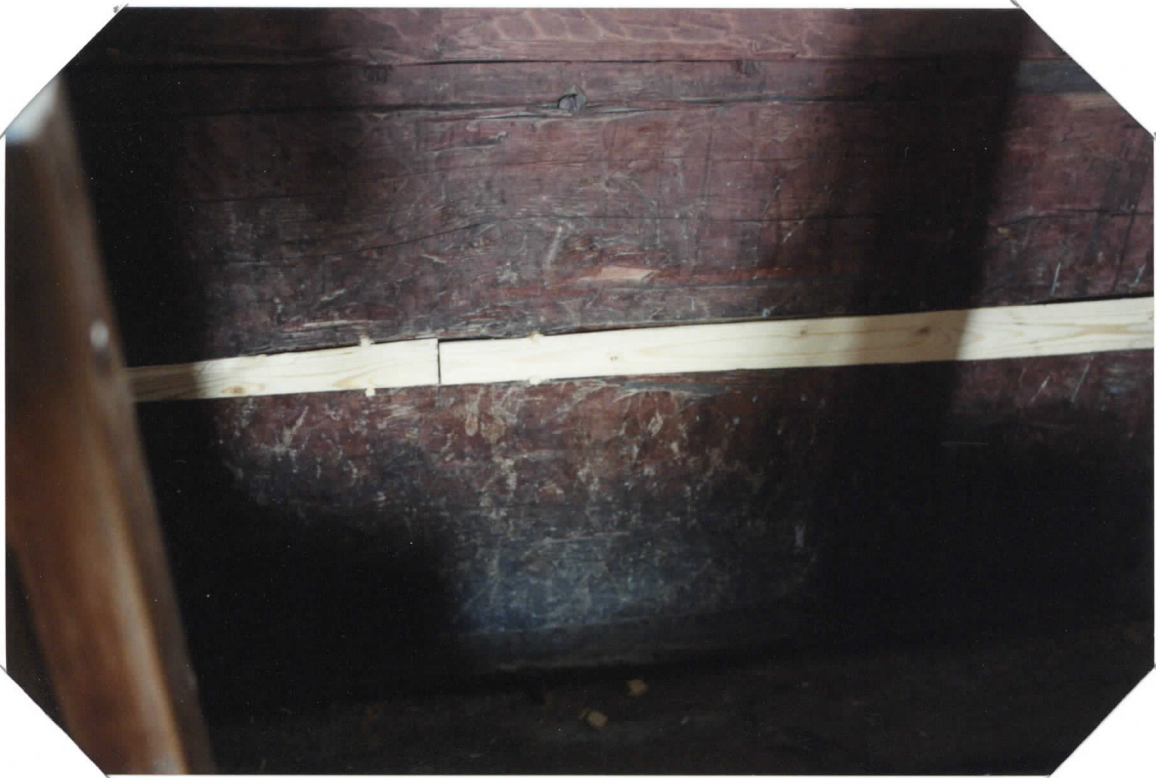
LIUSITTUA HIRREN VÄLILISTAA

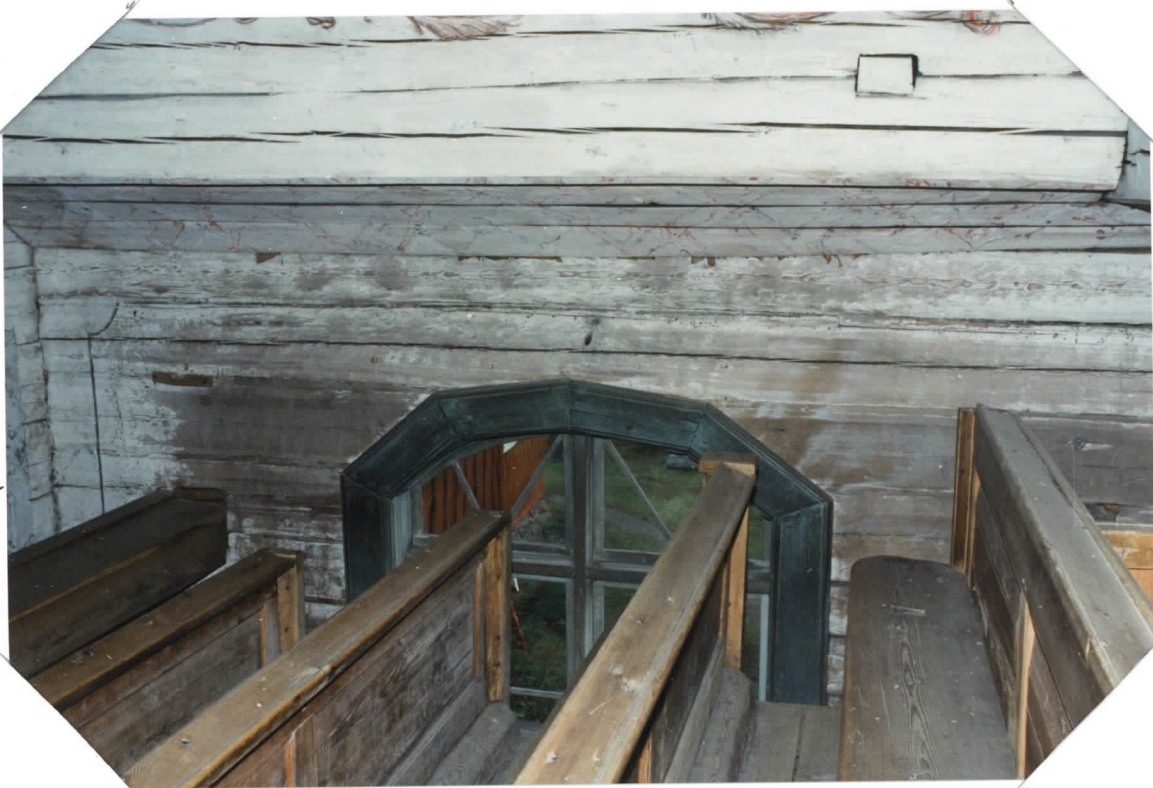
NÄKYMÄ LEHTERILTÄ ENNEN TÄHDENTÄVÄÄ PINTAKÄSITTELYÄ

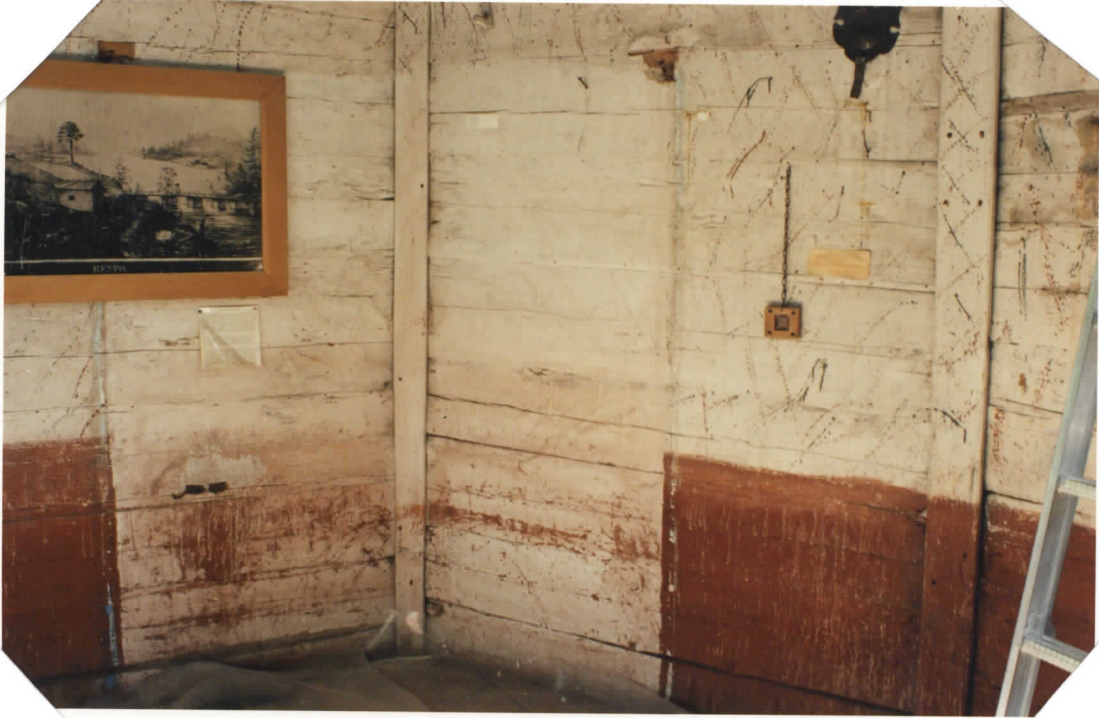
SEINÄPINTAA ENNEN RESTAUROINTIA. HUONEEN NURKASSA ON OLLUT VAATEKAAPPI

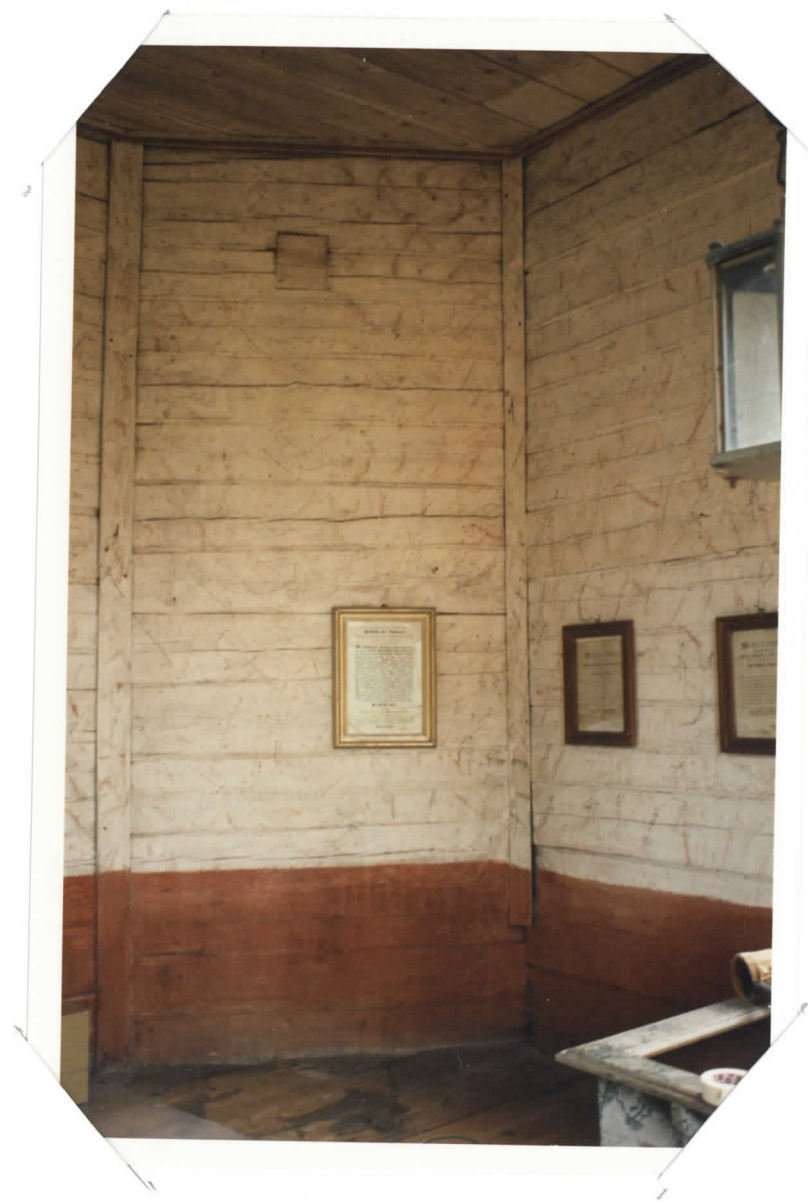
RESTAUROINNIN JÄLK.
