Paraisten Kirkko
Konservointi/Restauroidi
2009 - 2012

Konservointikertomus

Holvien ja seinäpintojen kunto - konservointi sekä restaurointi

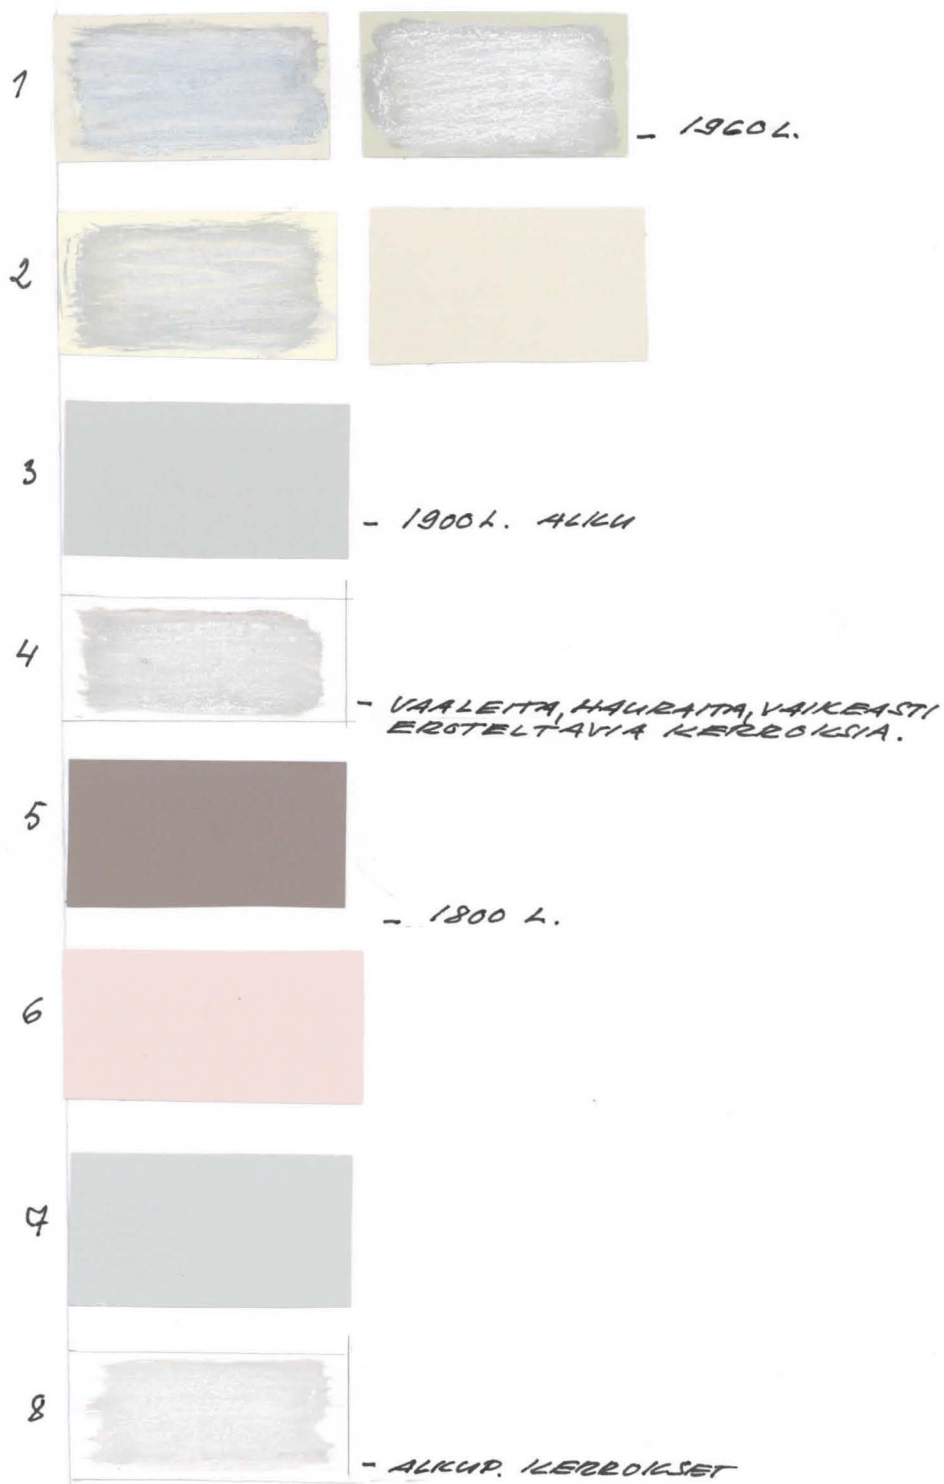
PARAISTEN KIRKKO - VÄRIMALLIT KESKILAIUAN LAIPIOSTA (HOLVI)

MS. VÄRIHAITARI EI OLE TÄYDELLINEN. OSA KERROSTUMISTA ON NIIN HAURAITA, ETÄ ENÄT KESTÄ ERITTELUÄ. TS. MURE-
NEAT PIENESTÄKIN KOSKETUKSESTA. KALKKIPINTOJEN TUT-
KIMUS ON USEIN KOKONAN LUURASTUKSEN TAKANA.

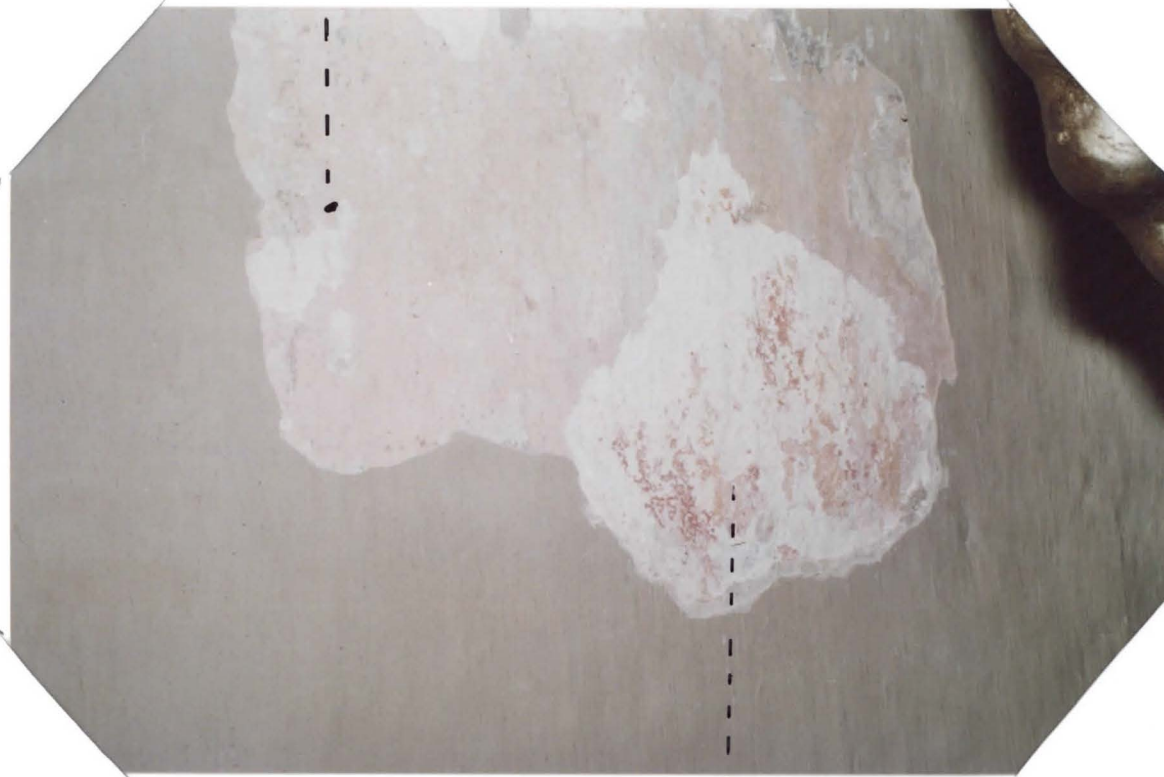
PARAISTEN KIRKKO
ITÄSEINÄ

1800 LUVUN PUN. KERROS

KAKSI PUNAISTA VAIHETTA

- OLETETTAVASTI 1600 LUKU.
- VAATHI TUTKIMUSTA SUH-
REMMALTA ALUELTA
- KYSELYS ON TAIDEHÄKÖI-
SESTÄ ORNAMENTTIKASTA.

SINAINI: ALTARILAITTEEN VAS.
PUOLI.

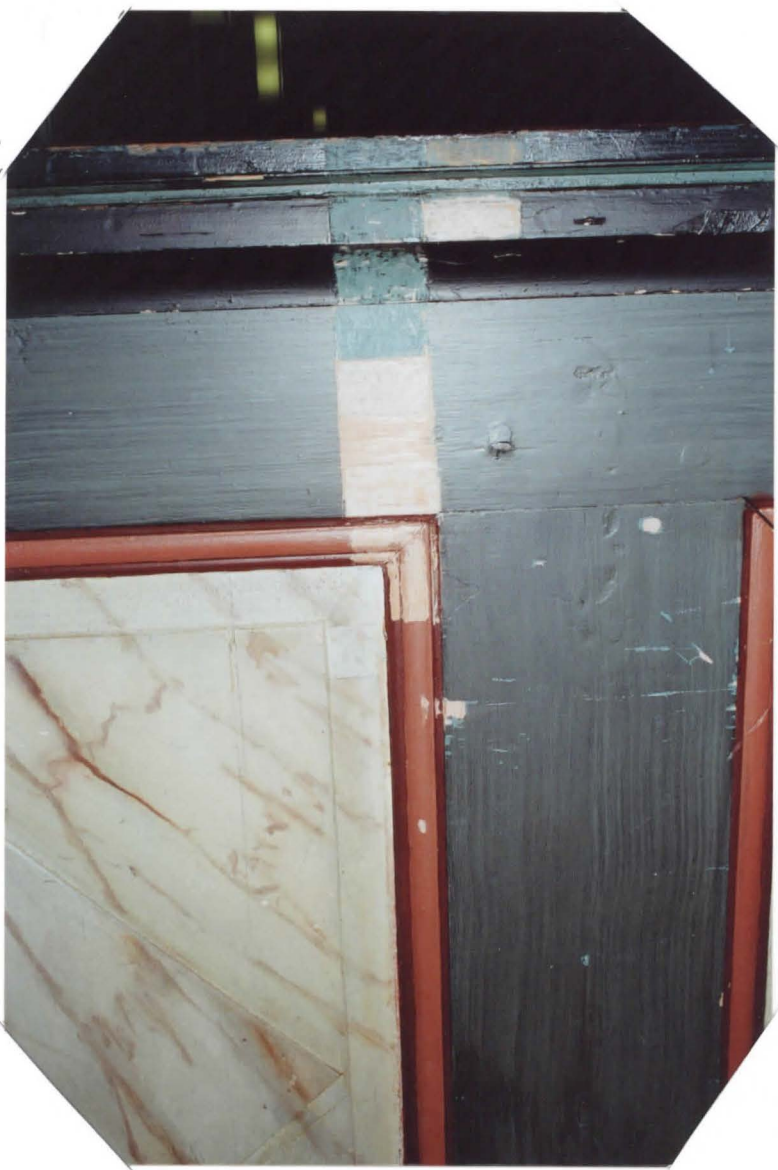
PARAISTEN KIRKKO
PENKKIEN VÄRT

1. NYK. VÄRITYS: PEILEISSÄ VAA-
LEA MARMORI-IMITAATIO. MUISSA
OSISSA TUMMA OOTRAK.

2.   - OOTRAUKSEN POHJA
K 032

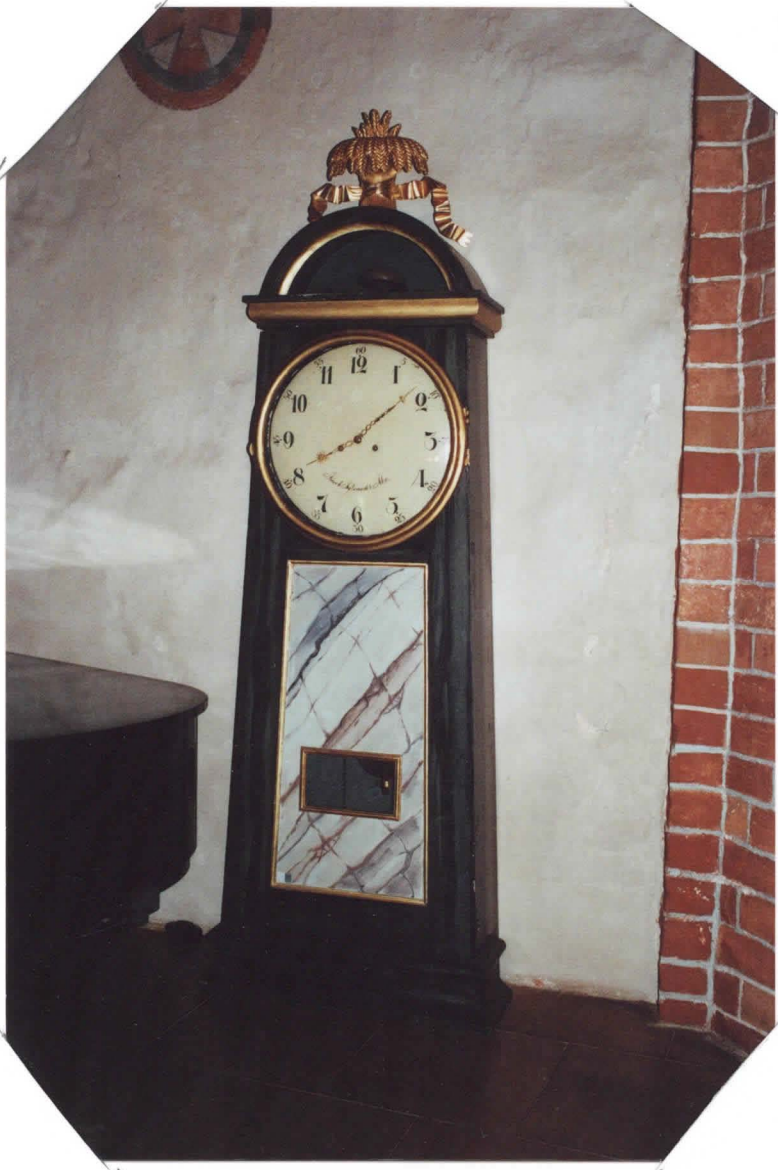
PEILI

1 NYK. MARMORI-IMITAATIO

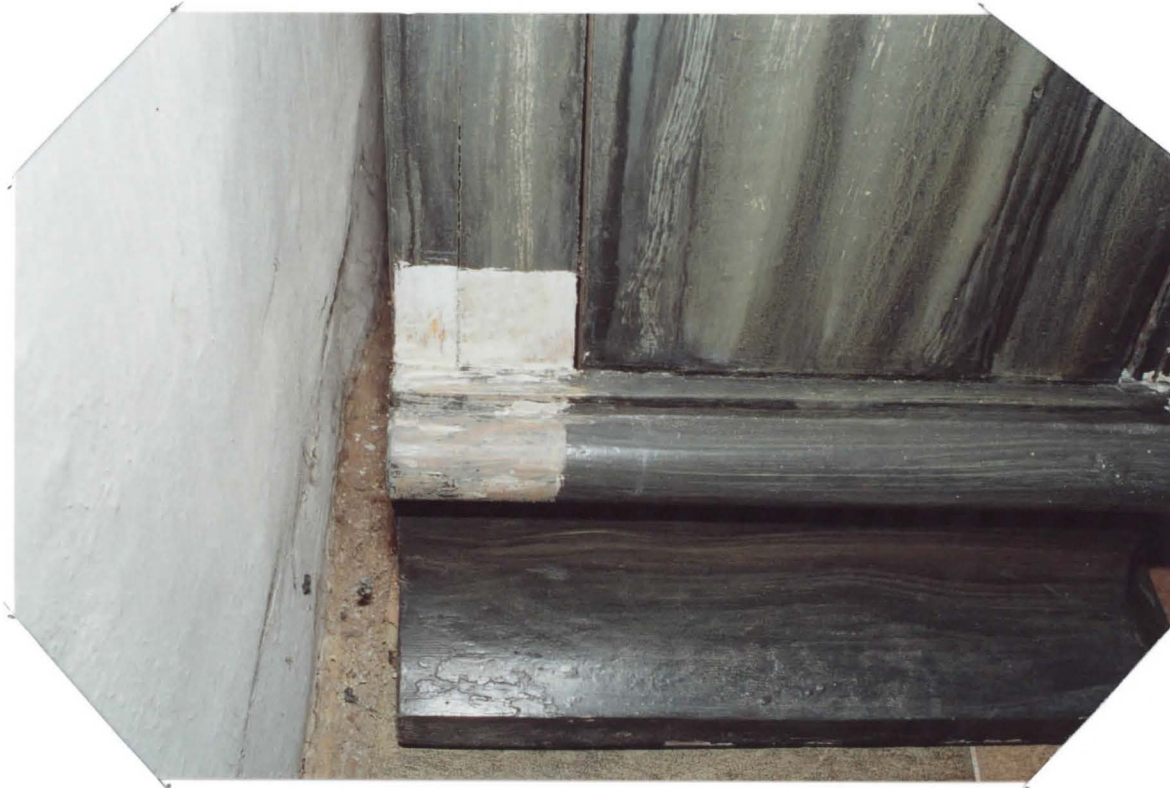
KAMIN ALKUPERÄINEN VAALIA VÄRITÄ
TULEE ESILLE VANHAN TUMMAN OSTRUKSEN
ALTA.

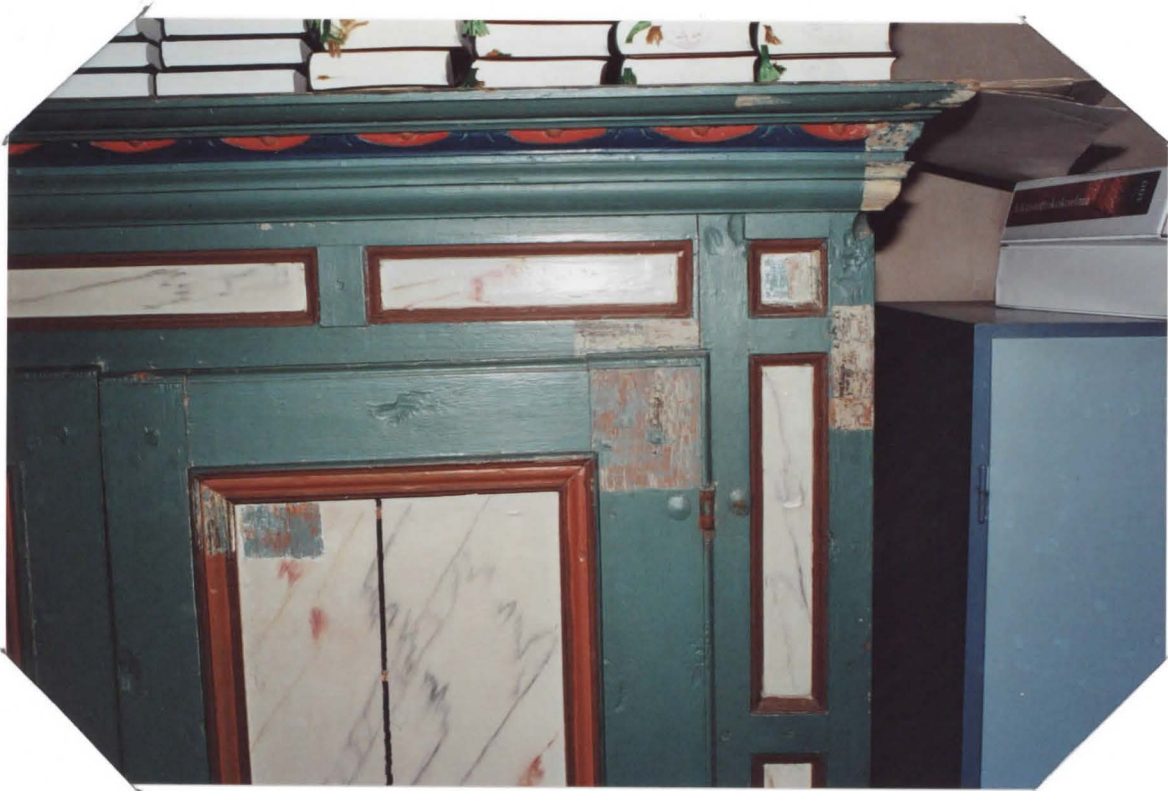
PARAISTEN KIRKKO

RENESSANSITYYLINEN KAAPPI URKULEHTERILLÄ.
KAAPIN RAKENNEOSISSA LÖYTYY VAIN NIUKKASTI
VÄRIKERROKSIÄ. KAAPPI ON VOINUT OLLA HYVIN
PITKÄN PELKÄSTÄÄN PUULLA, ILMAAN VÄRITYSTÄ.

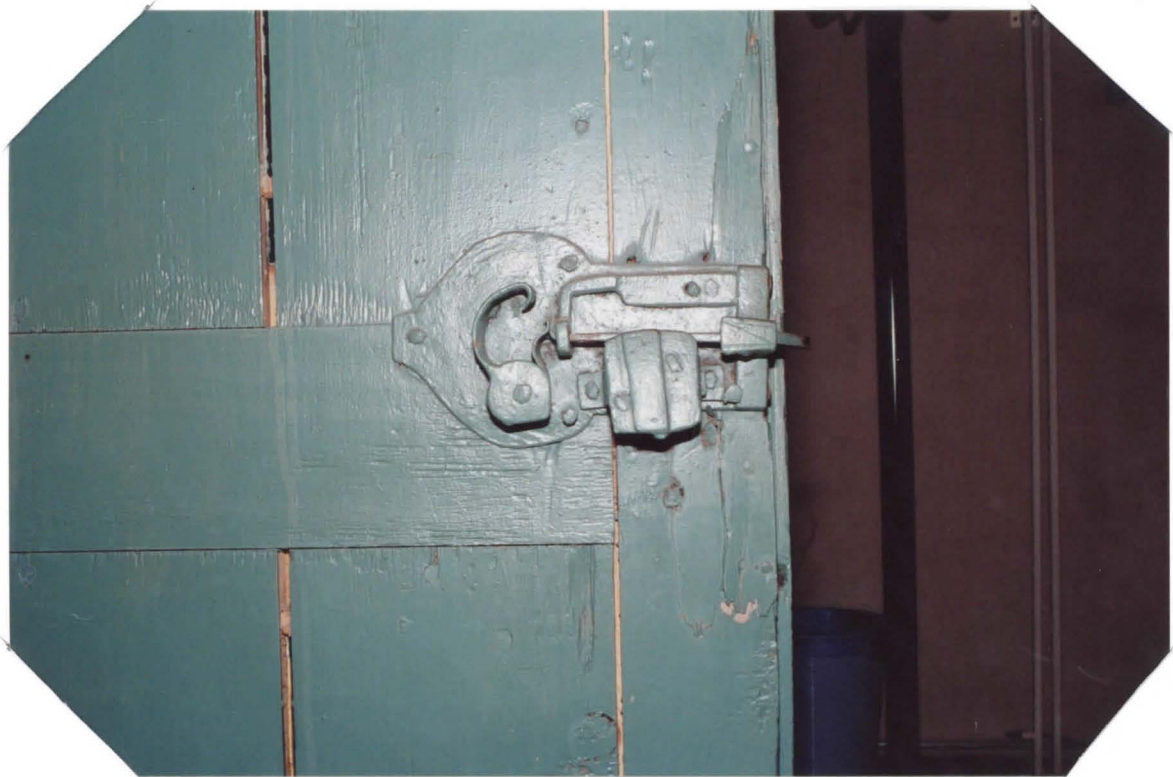
PARAISTEN KIRKKO - BENESANSSITYYLISEN
KAAPIN LUKKO.

SERÄN VALMISTAMA VANHA LUKKO.
LUKON RAKENTE JA MALLI KEHTO VAT, ETTÄ
KYSEESSÄ EI OLE AIVAN TÄMÄNPÄIVÄN "ABLOY"
ÄINÄÄ MENNÄÄN HELPOTTI TAKSEPÄIN 1700 LUVULLE,
ELLEI PIDEMMÄLLEKIN.
VALITETTAVASTI LUKKO ON SUURELTI PÄRSYLLÄ MAALIKER-
ROKSELLA.

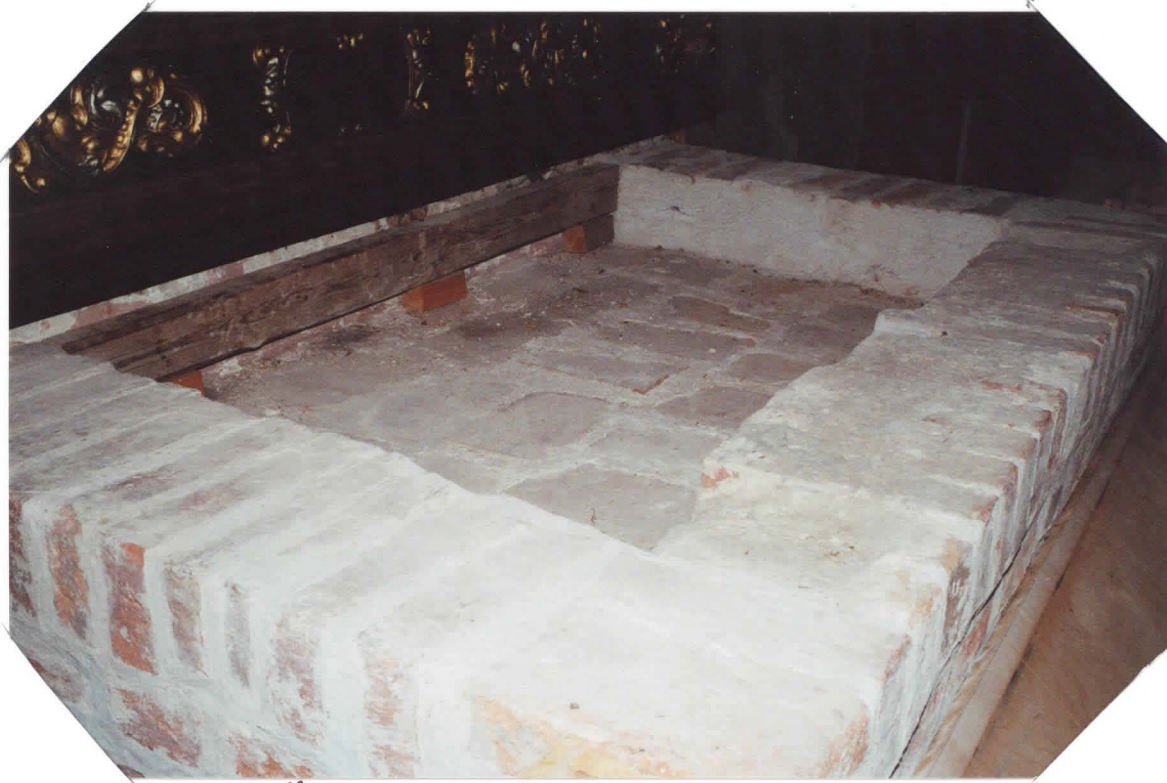
MYÖHEMPI KOROTUSOSA

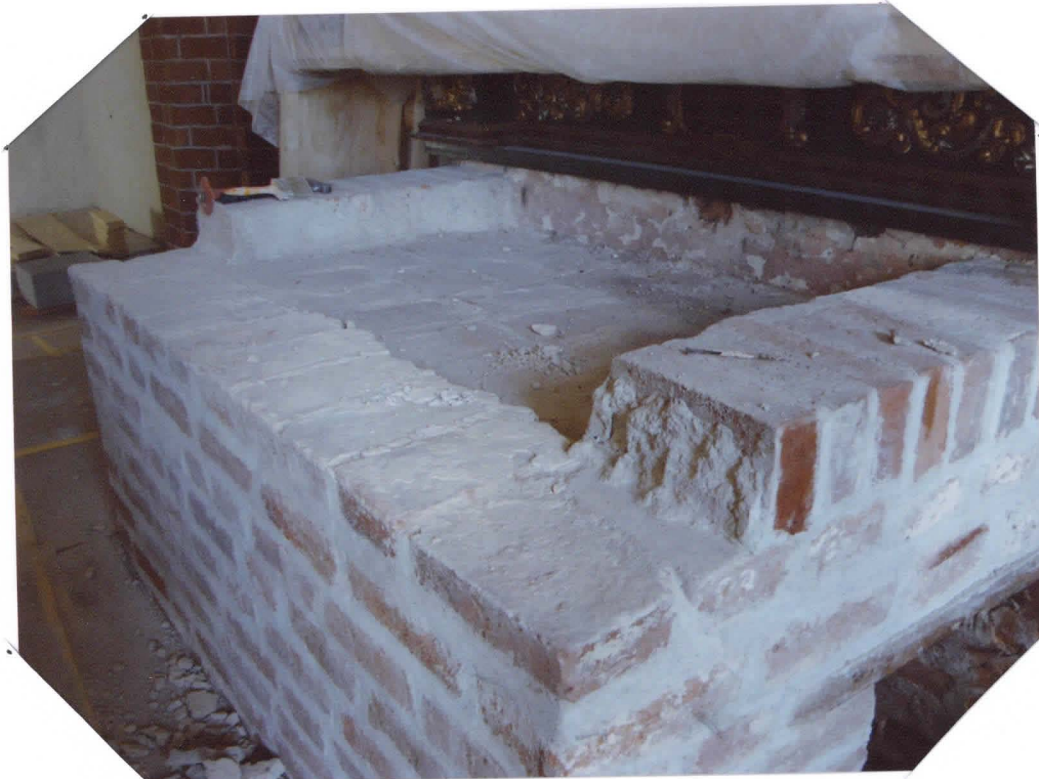
YLIMÄÄRÄISEN SOKKELIN PINTO
- KERROS ON MYÖHEMPI KOROTUS - TEHTY
ALTARILAITTEEN ASENNUKSEN YHTEY-
DESSÄ
- TILET VARSIN LUUTA TEKOA

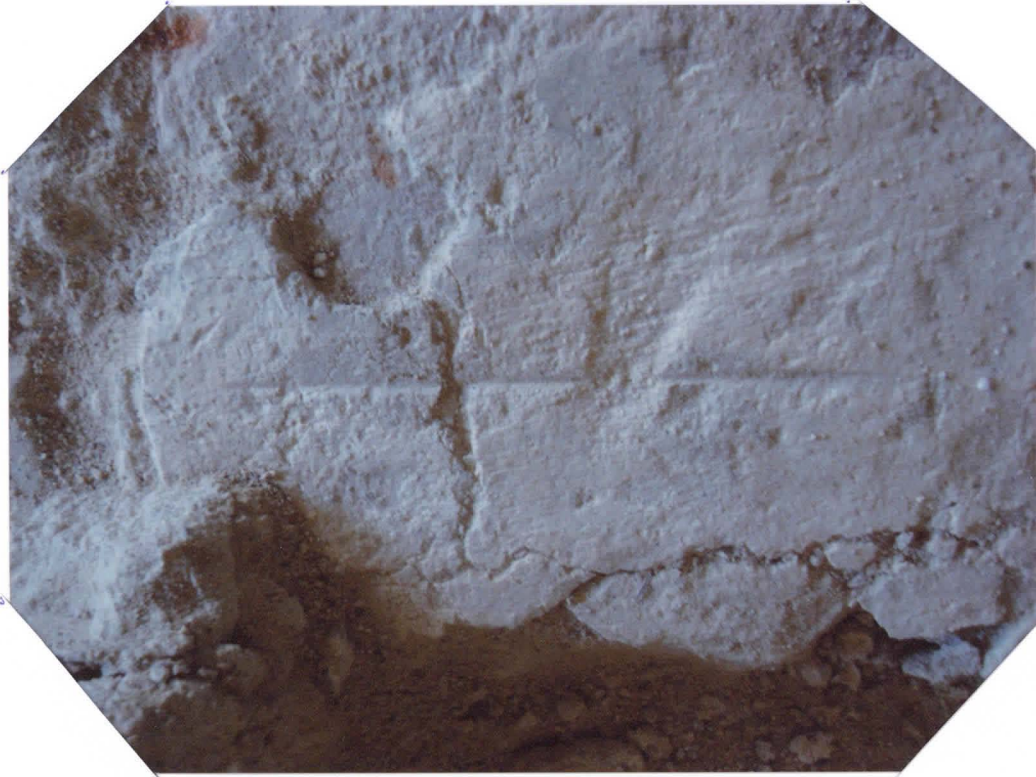
- VANHAA RAPPANSPINTTA ALTтарIN
PÄALLÄ.

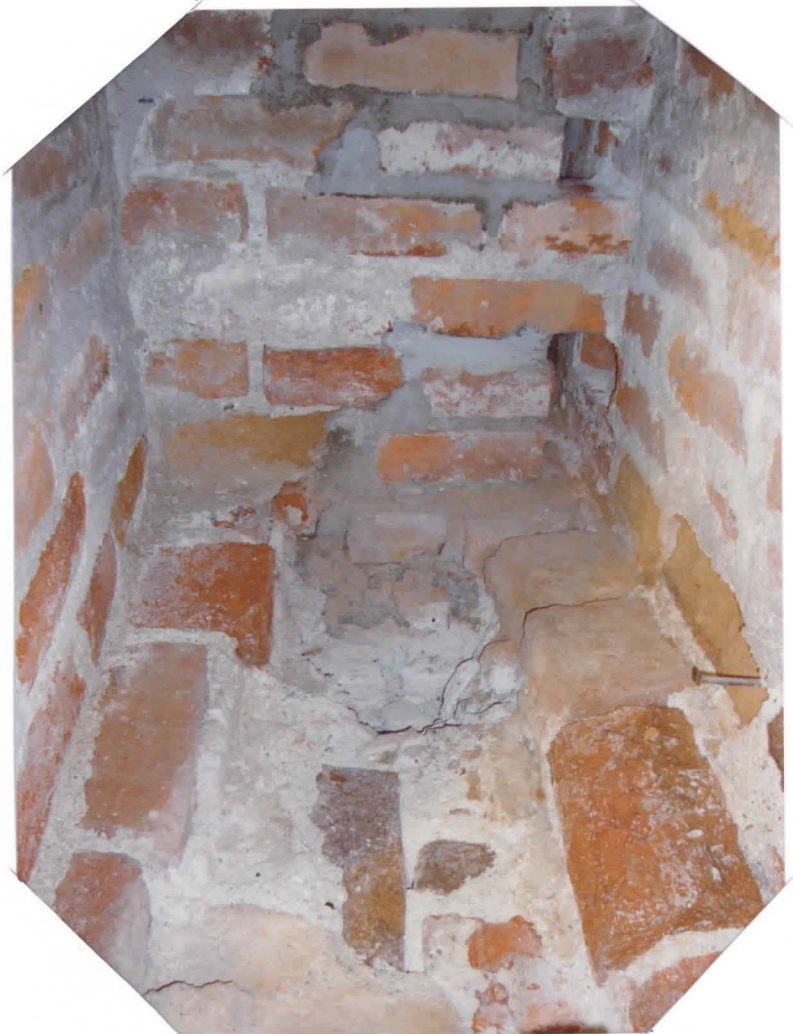
ALTARIN KOMERO, ETEÄPÖYLI

Alttarin sisäosasta löytyy varsin iso komero, joka on osittain kosteuden vaurioittama. Runsaat suolakasautumat kertoo vallinneesta tilanteesta. Näyttää siltä, että komeron pohjasta on poistettu rapautunutta tiilimateriaalia. Tällä hetkellä komero vaikuttaa kuivalta, joten suolakerrokset lienee vanhempaa perua.

- ALTARIPÖYDÄN SISÄS PUNOISTETTUNA
- KOSTEUDEN JA SUOLOJEN RAJALTTAMAA TIKI- JA RAAPAKS KEREÄSTÄ
 - VALITETTAVAA SEMENTTI LAASTIA KÄYTETTY TILTIEN VÄLISSÄ, MAHDOLLISESTI 1960 LUOKALLA

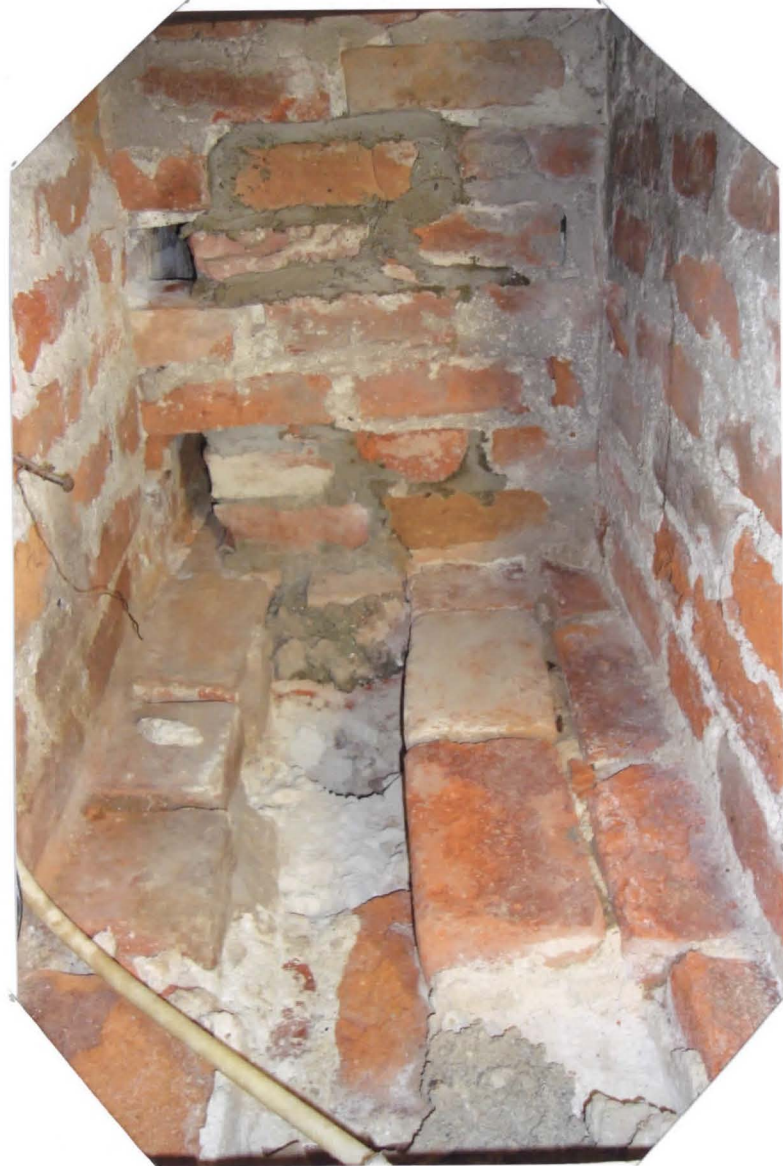
POHJ. PUOLEN ALTARIKOMERON

- POHJA PUHDISTETTUNA
- JOSAIN VÄLIESSÄ ON MAHDOLLI-
SESTI SUOLOJEN RAJUTTAMAT
TIILET POISTETTU
- VÄLIESSÄ VANHEMPAA AMATÖÖ-
RIMÄISESTI TEHTYÄ PÄHÄN SEMENT-
TÄPITÖISTÄ PÄIKKÄÄSTÄ, JOTA EI POISTETTU
VÄHINKOJEN VÄLTÄMISEKSI.

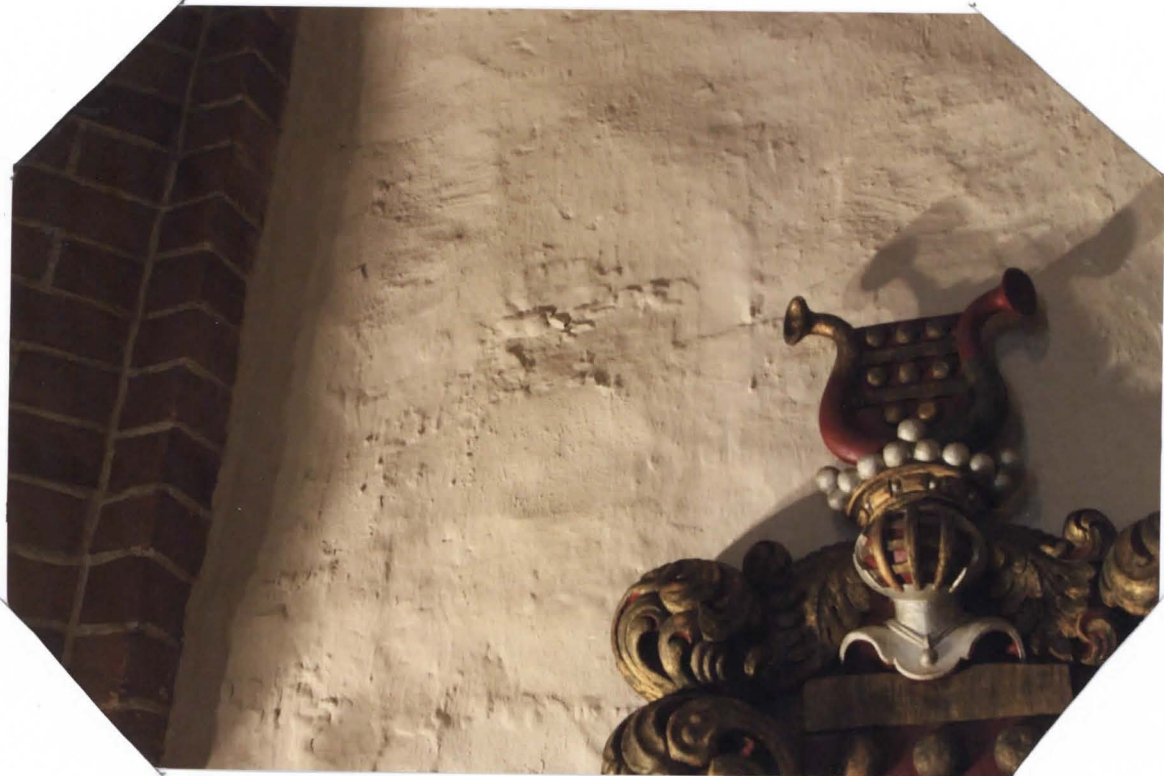
Seinäpinnoilla huomiota herättää, likaisuuden ja tunkkaisen kalkkivärin lisäksi suurilla alueilla esiintyvät uudempien kalkkimaalikerrosten liuskemaiset irtoamat - myös hilseilyn muodossa. Suolojen aiheuttamia vaurioita ei ole todettavissa, ja rappauspinnat ovat ehjiä. Normaaliksi katsottavia hyvälaatuisia kopon alueita löytyy jonkin verran.

On todennäköistä, että ulkomuurin halkeamien kautta on ajautunut kosteutta seinämuurin sisään, joka sitten pitkällä aikavälillä on johtanut maalikerrosten irtoiluun.

KALKKIMAALIN IRTOILUA

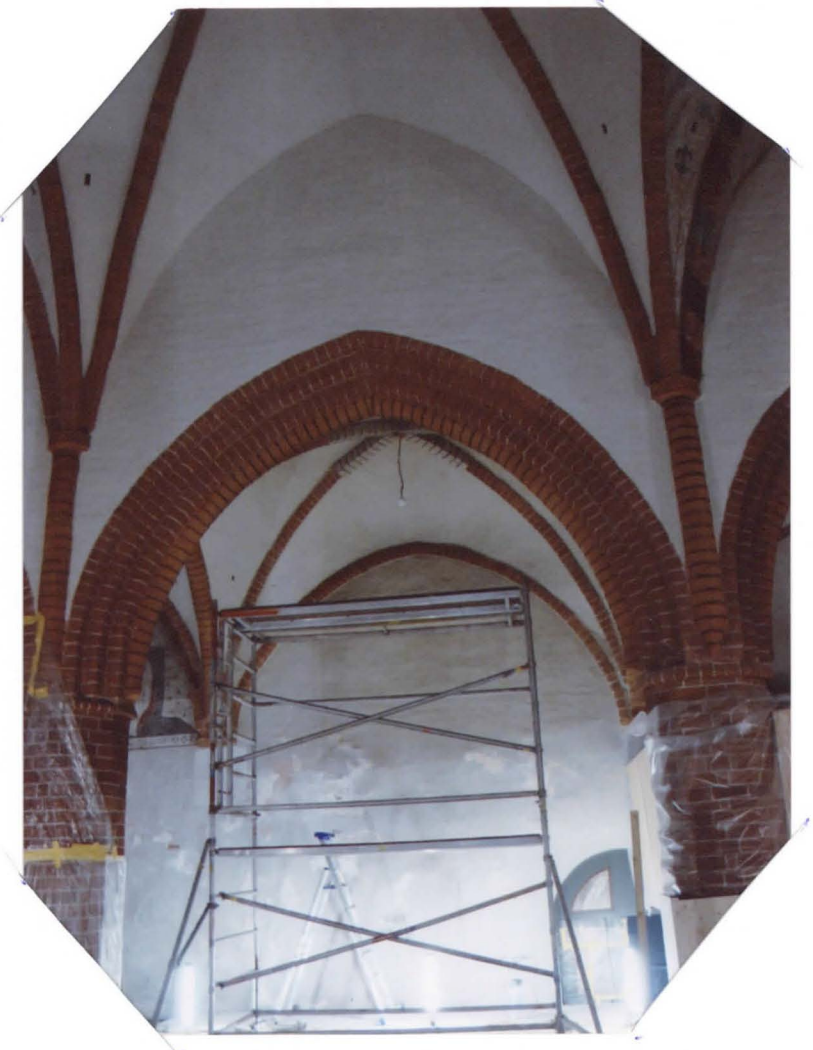
- OVEN YLÄPUOLINEN OSA JOSSA PÖLYN
YM. KERTYMINEN RUISAAMPAA

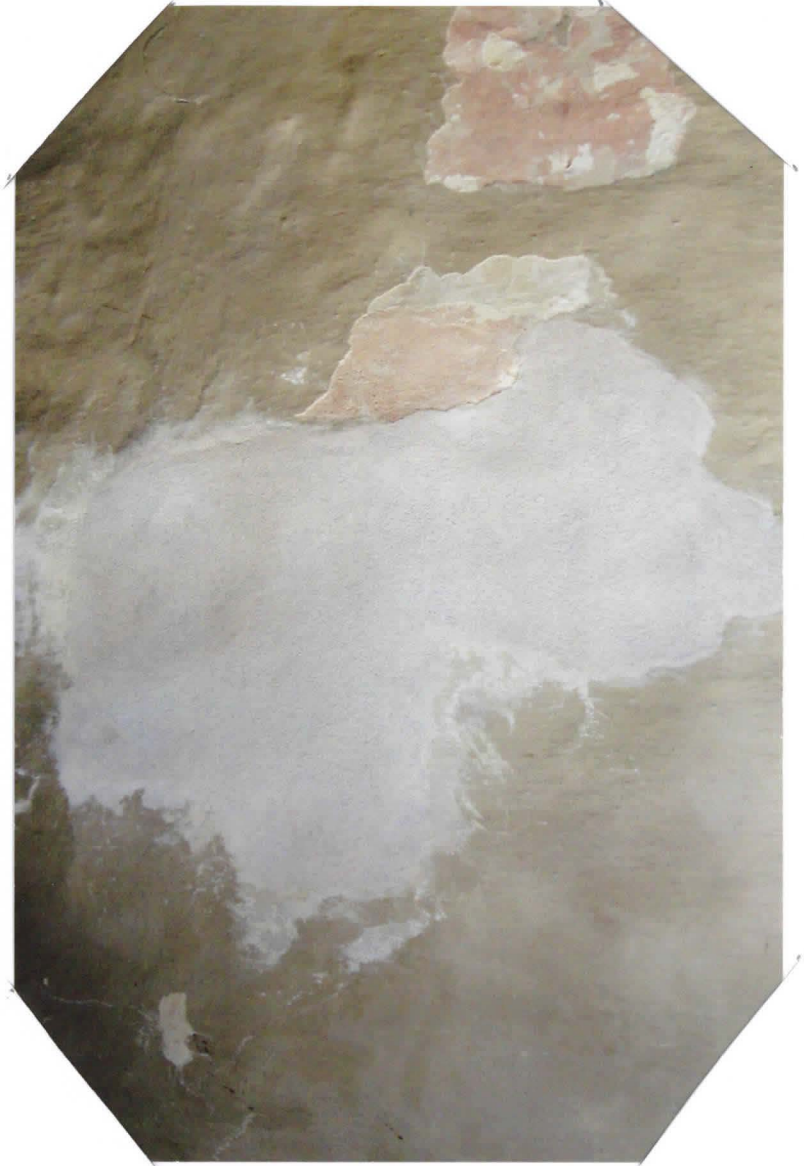
- PAIKKAUSTI 8
- 1800 LUVUN PUOLENVÄLIN
PUNAINEN KERROS NÄKYVILLÄ

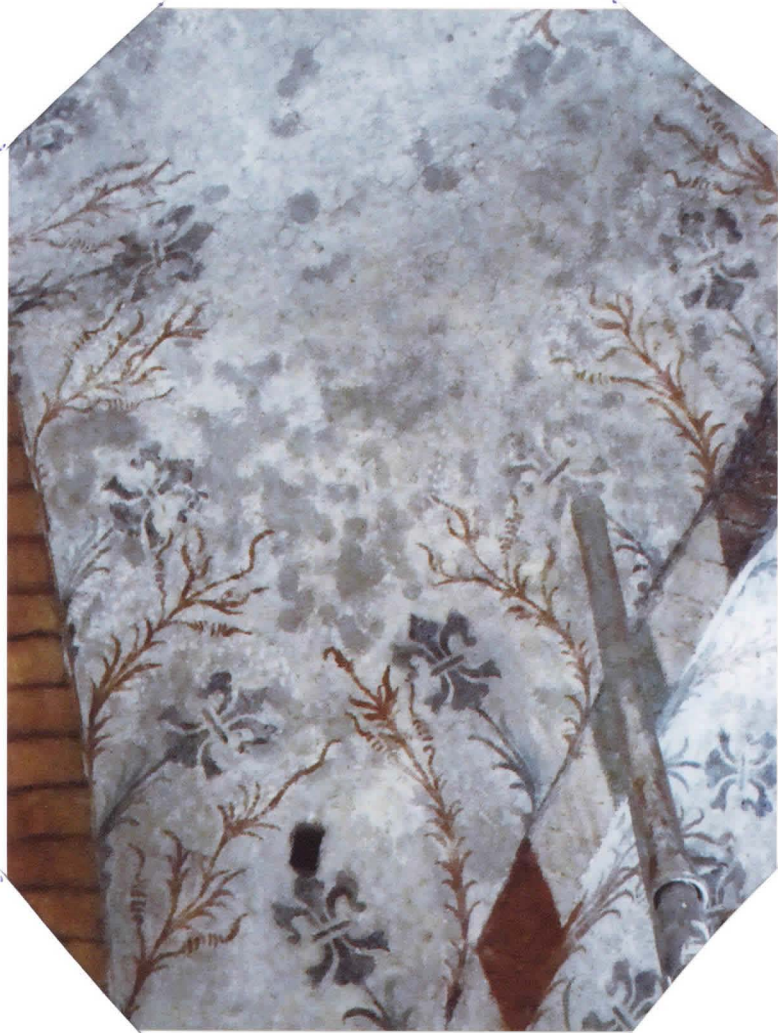
TUMMAT KALKKI-MAAALITÖHREYT
- OMINAT PUHDISTETTUNA

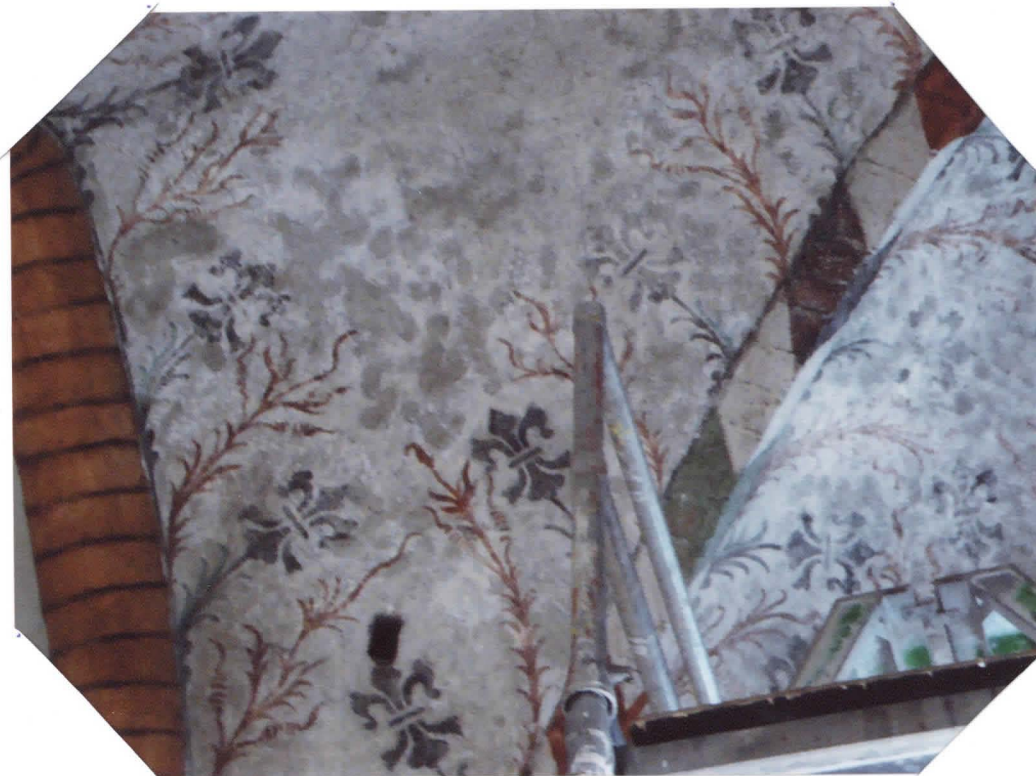
HUOMI! TUMMAN KALKKIVÄRIN ALTA PIL-
KOTTA AUKUP. VAAL. VÄRITYS

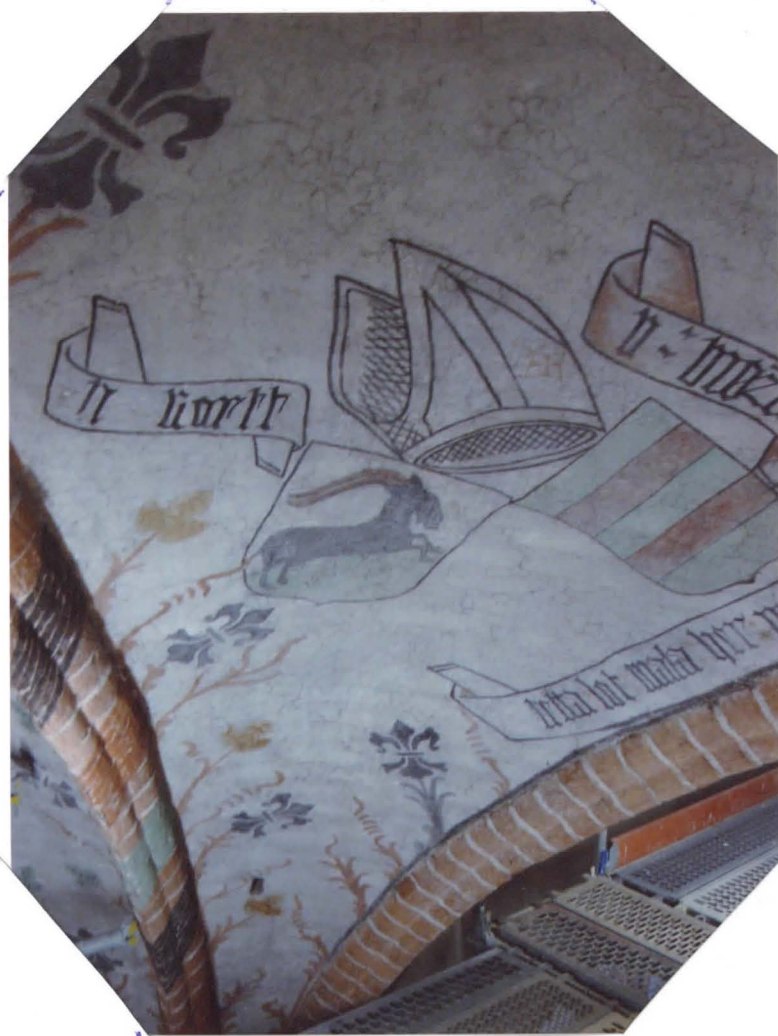
TUMMAA "TÖHRYVÄRITYSTÄ"
ESINÄTYY VÄHITEN KESKI-
LAIVAN MAALAUKSISSA
- KAIKKI MUSTAT RAIVAKSET
ON RUMSAASTI VÄHVISETTU
ESILLEOTTO VAIHEESSA.

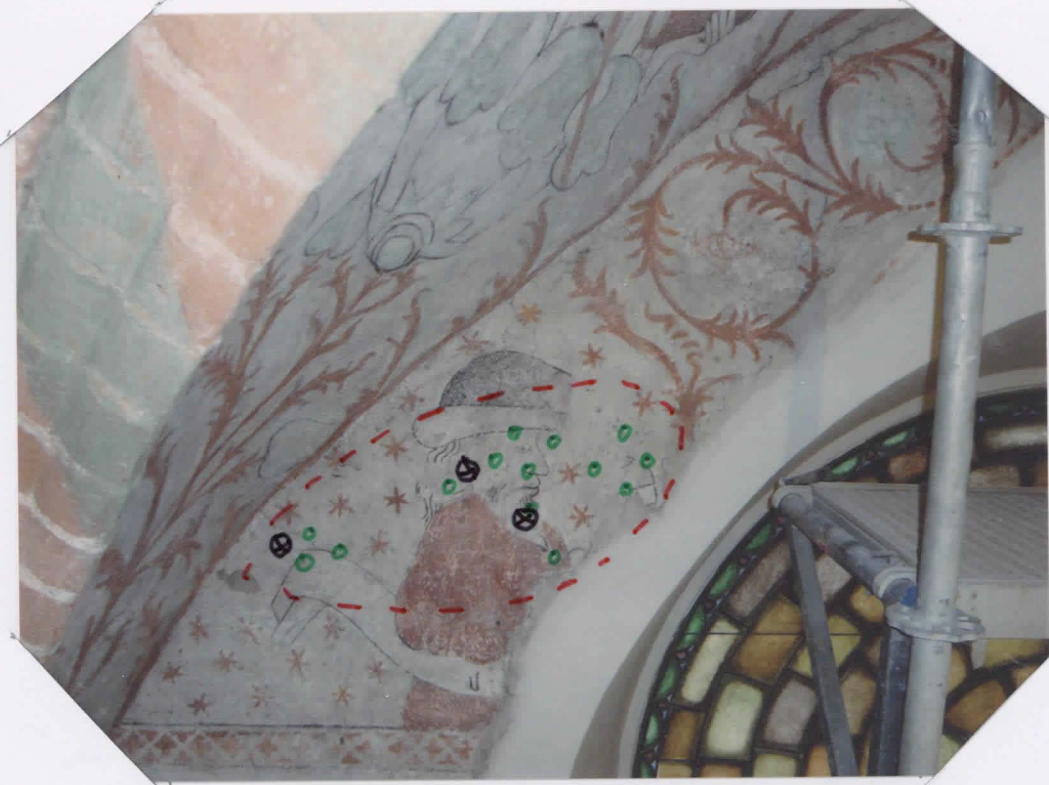
INJEKTOINTI MERKINNÄT

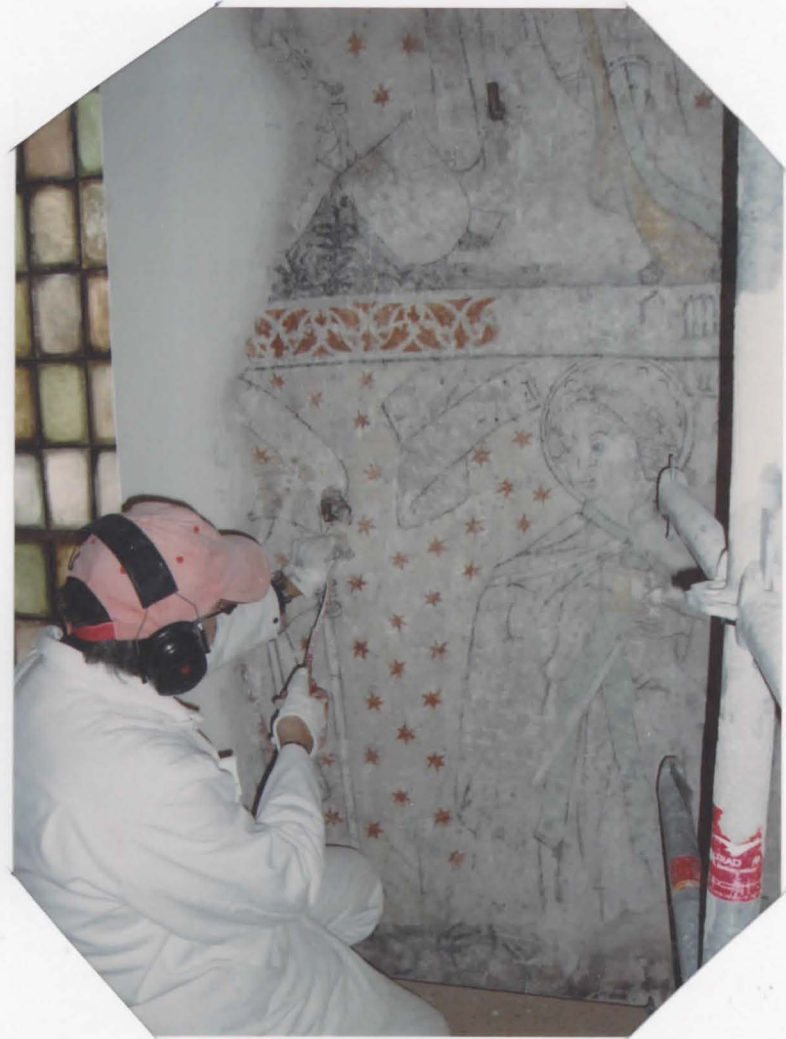
INJEKTIOINTI

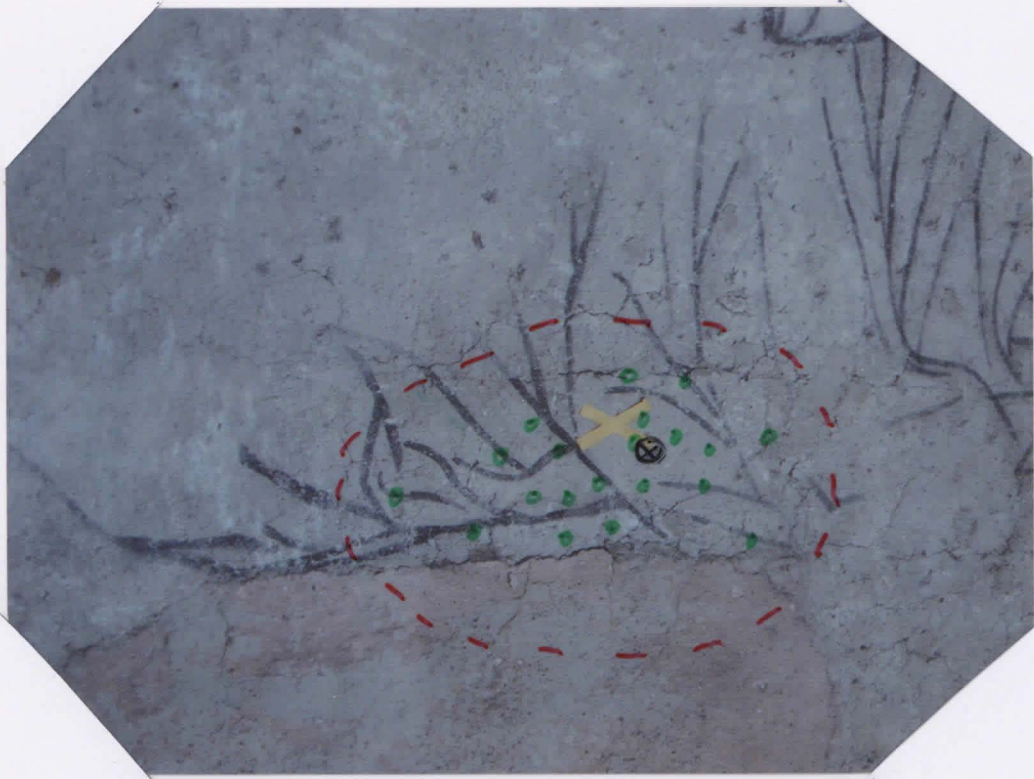
INJEKTIOALUE

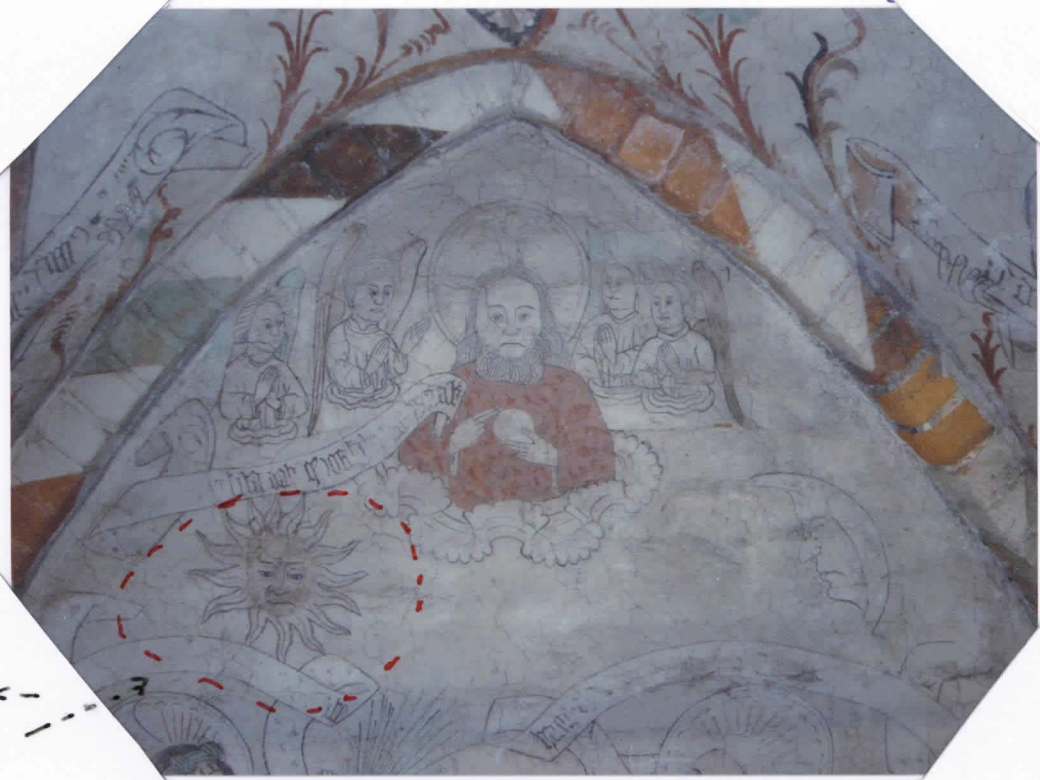
INRIK-
TOITA
ALUE

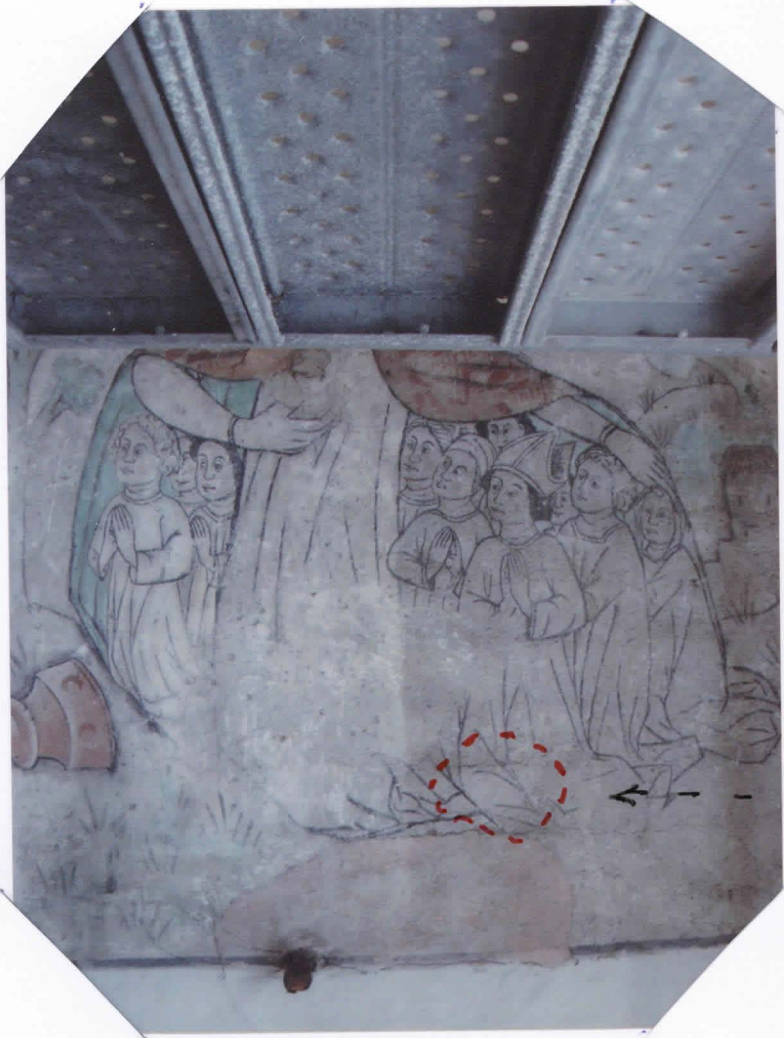
INJEKTOITU
ALUE

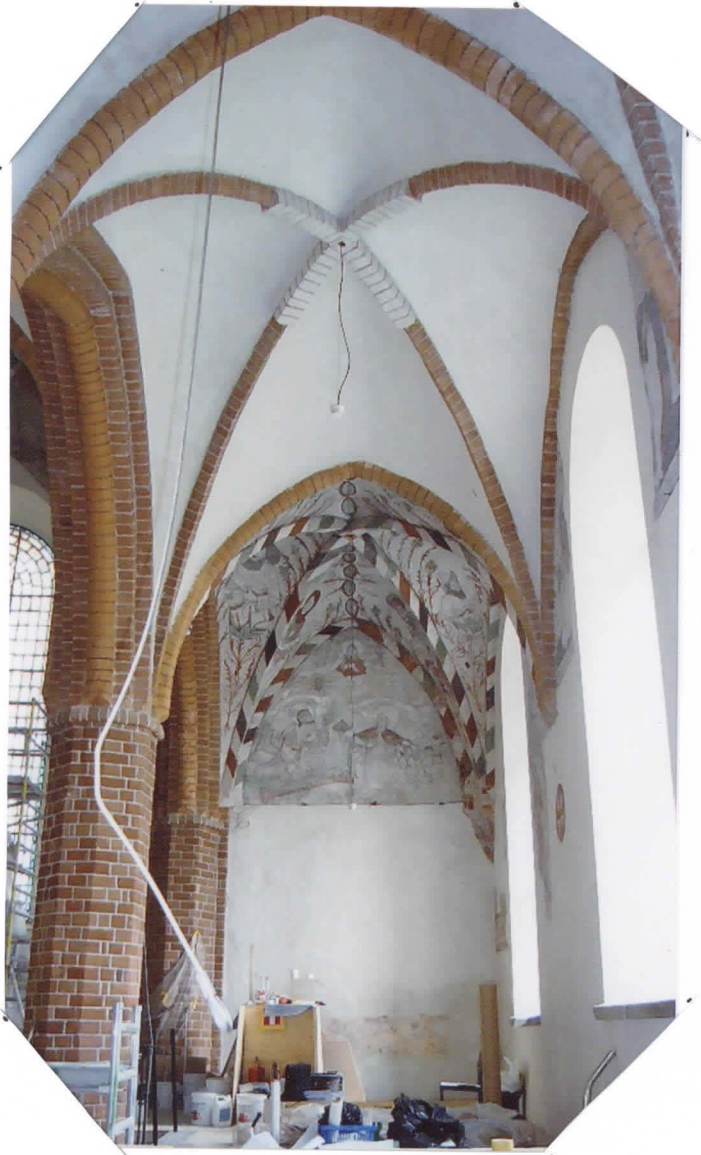
ETELÄLAIVA

VAS. PUOL. PUHDISTAMATTOM ALUE

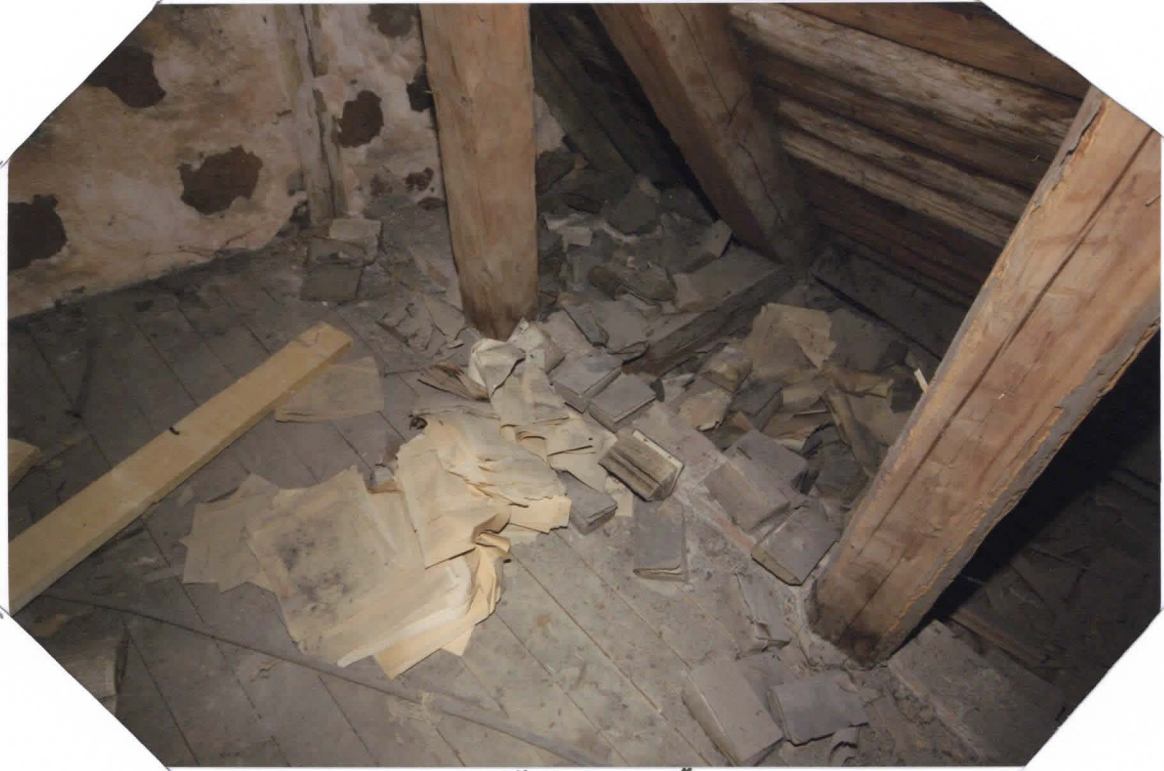
EI PARASTA SÄILYTYSTÄ
