Paraisten Kirkko
Konservointi/Restauroidi
2009 - 2012

Konservointikertomus

Holvien ja seinäpintojen kunto - konservointi sekä restaurointi

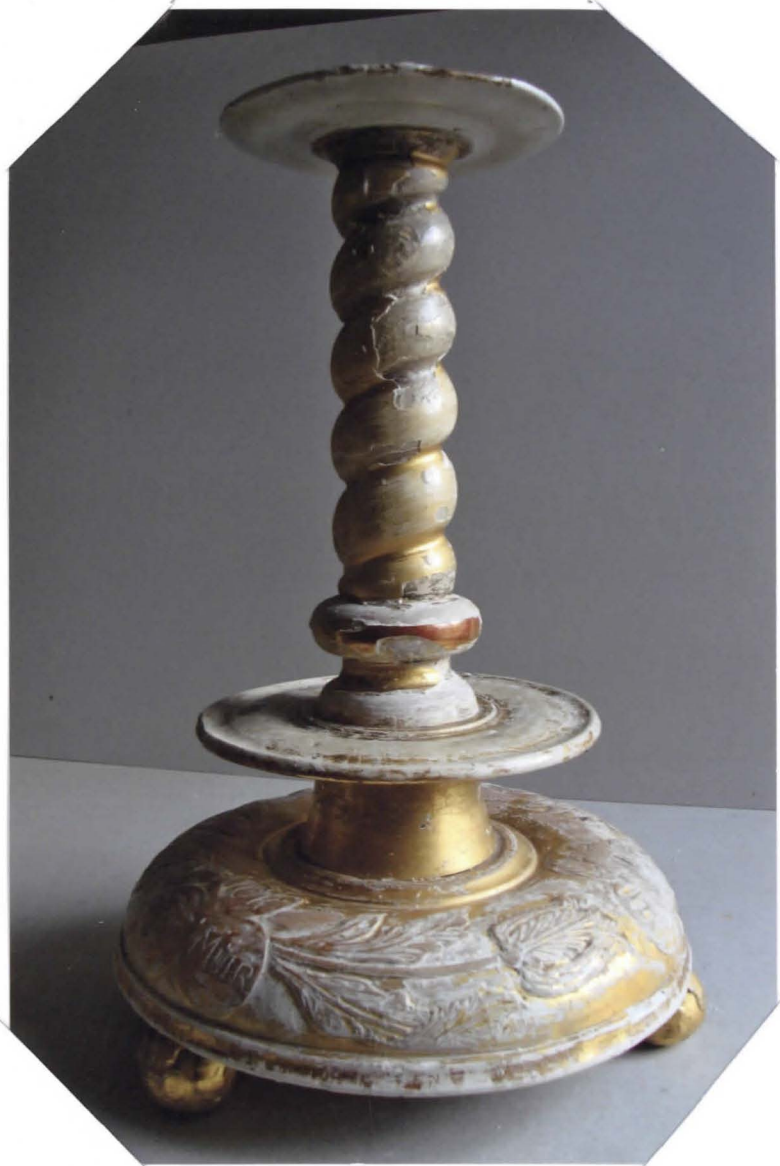
Kynttilänjalkojen varsi-osissa runsaasti pohjakerrosten lohkeilua ja poistumaa.

- ENTEEN TOIMEUPITEITÄ

3. Suoritettu steariinin poisto, sekä kevyt likaisuuden poisto, tislattua vettä käyttäen.
4. Irtoavien kerrosten kiinnitys, käyttäen 9% Jänisliima liuosta.

5. Ohut vesiväriretussi, kullansävyä imitoiden
6. Suojaus ohennetulla retussivernissalla, (myös helppo poistaa).

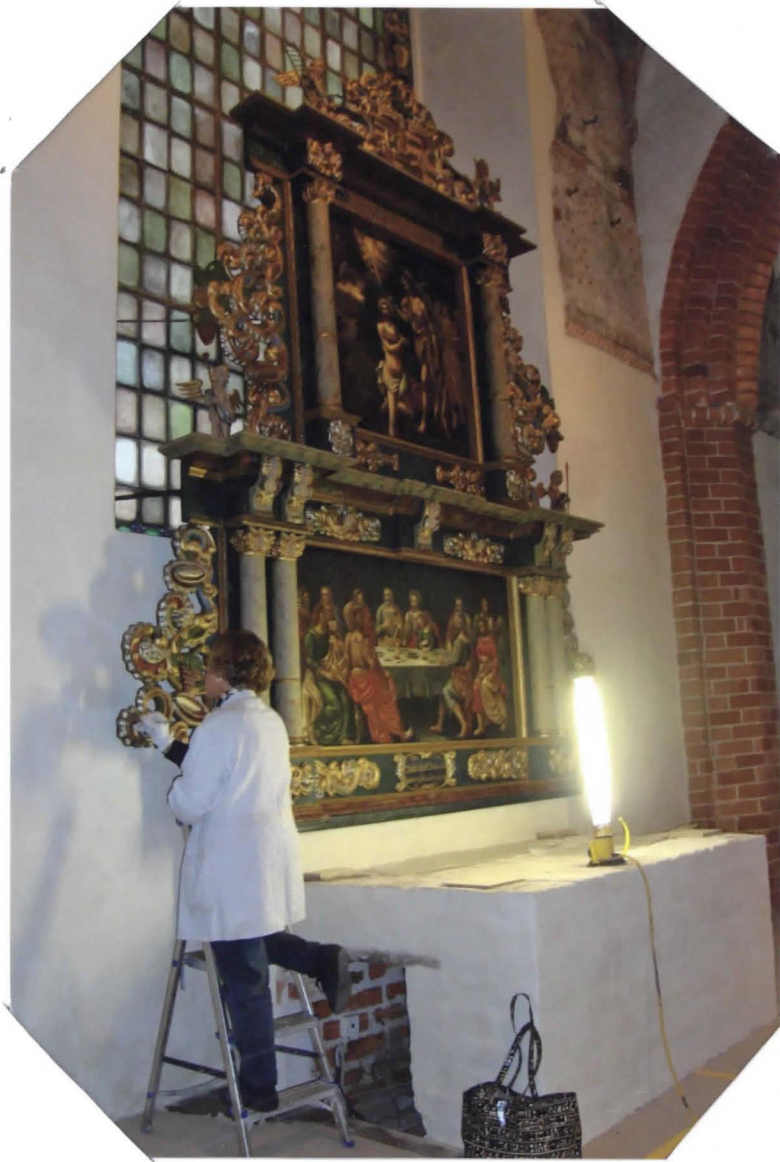
- ALTARILAITTE PUHDISTETTUNA
- ALTARIPÖYTÄ RESTAUROITUNA

Alttarilaitteen puu-osien puhdistuksen ensimmäisessä vaiheessa on käytetty irtopölyn poistossa imuria, sekä pehmeää sivellintä. Toisessa vaiheessa likaa on poistettu pehmeää puhdistustyynyä soveltaen, myös mikrokuituliinaa käyttäen.

Kangaspohjaiset maalaukset on aluksi puhdistettu pehmeällä sivelimellä. Toisessa vaiheessa poistettiin steariini jäänteet. Lopullinen puhdistus tehtiin käyttäen liuotinyhdistelmää. Lopputulos hyvä - värien hehku saatiin myös palautettua.

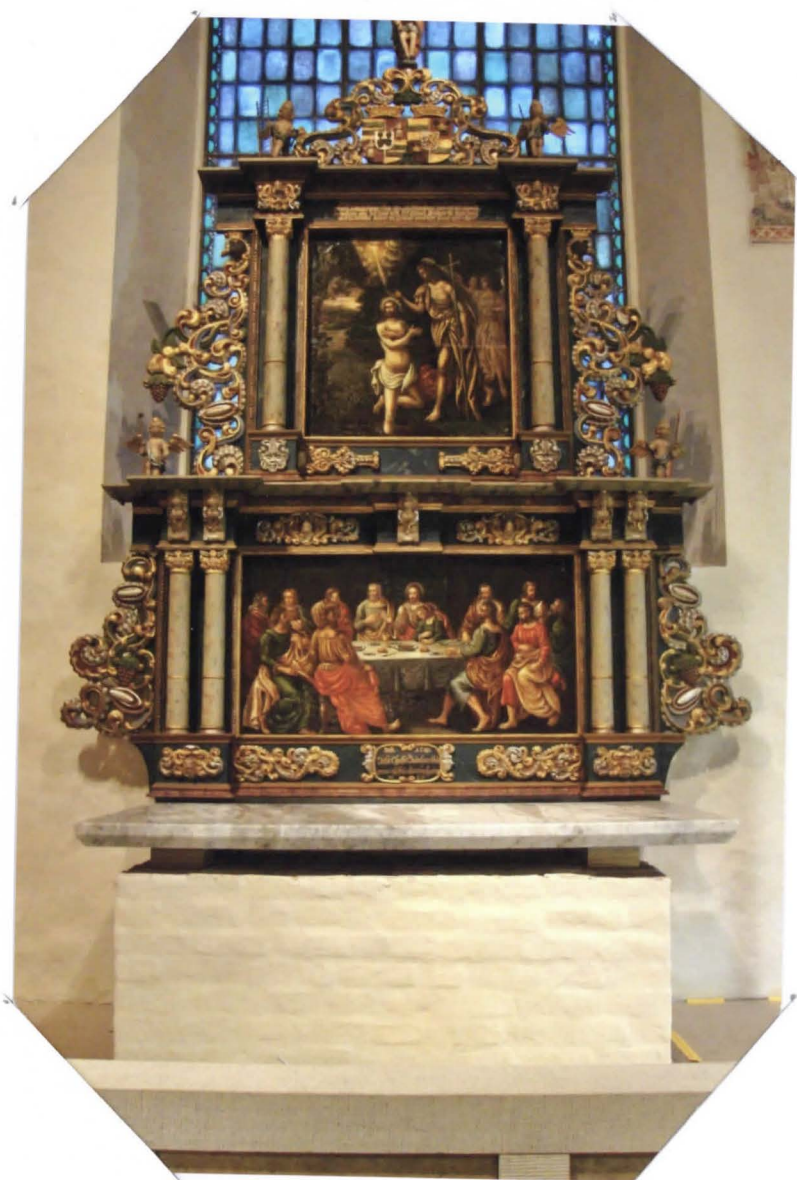
- PUHDISTETTUNA
- ALTARIKÖYÄ VALMIINA
- RIPUSTUSTARVE VIELÄ PUUTTAA

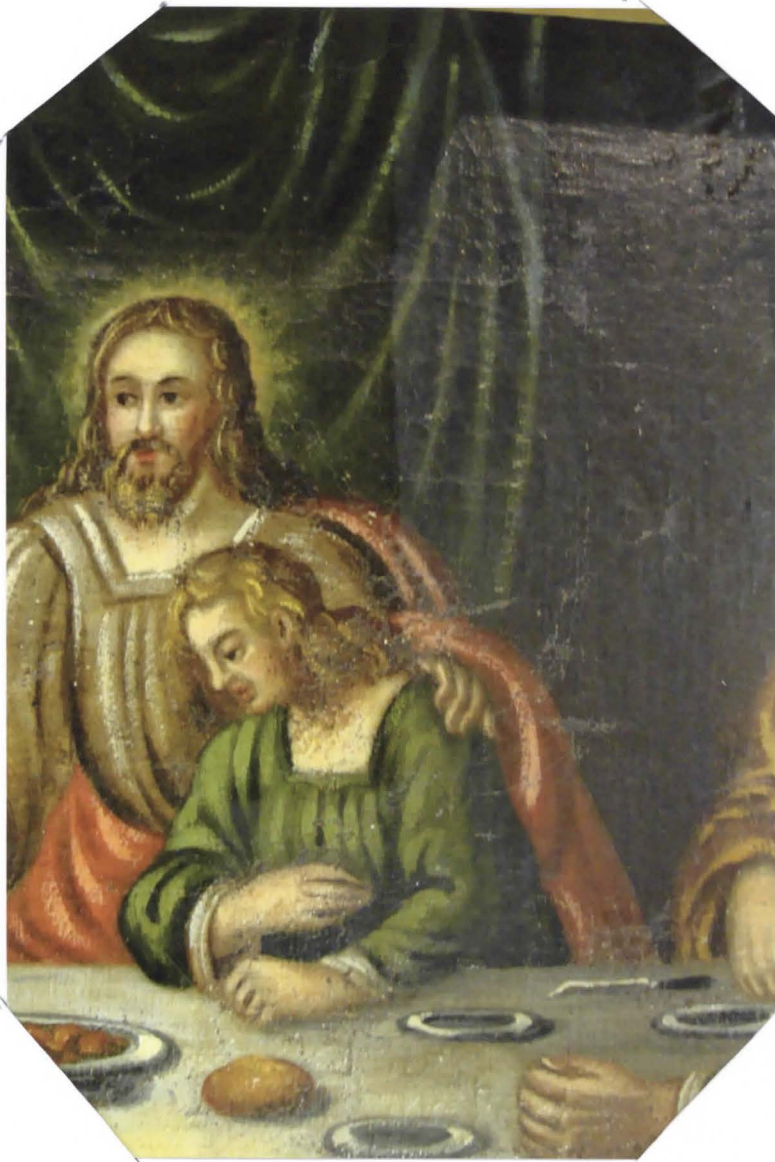
← PUHDISTUSVAIHEESSA
- HUOM. PUHDISTUSRAJA

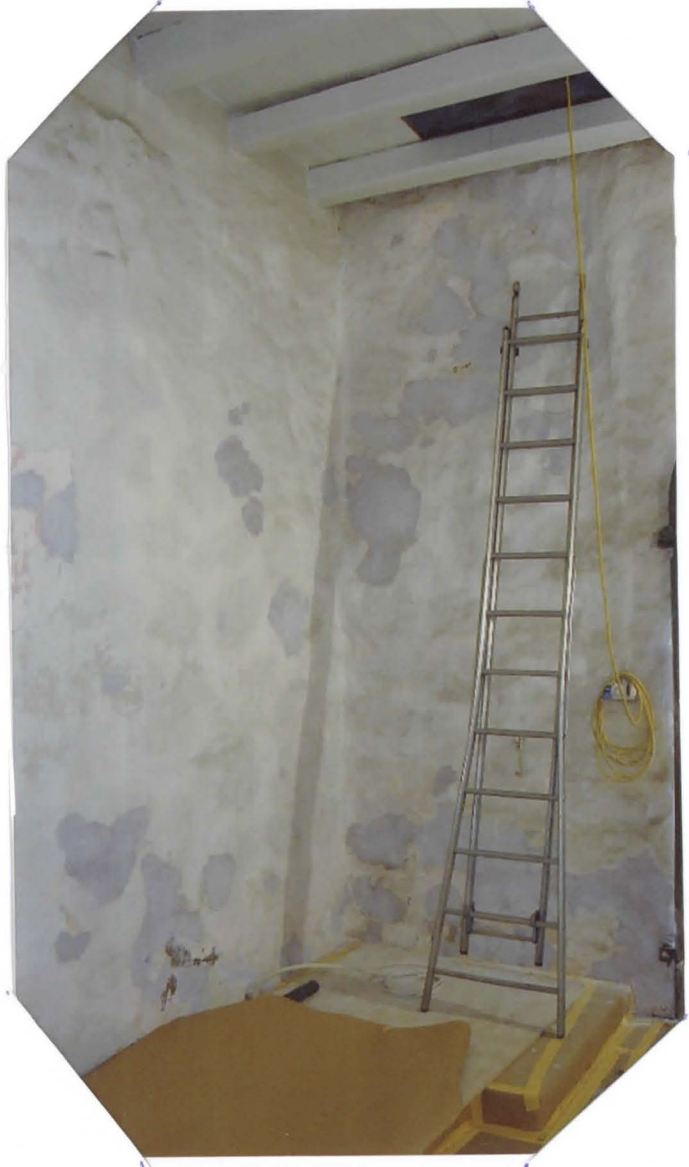
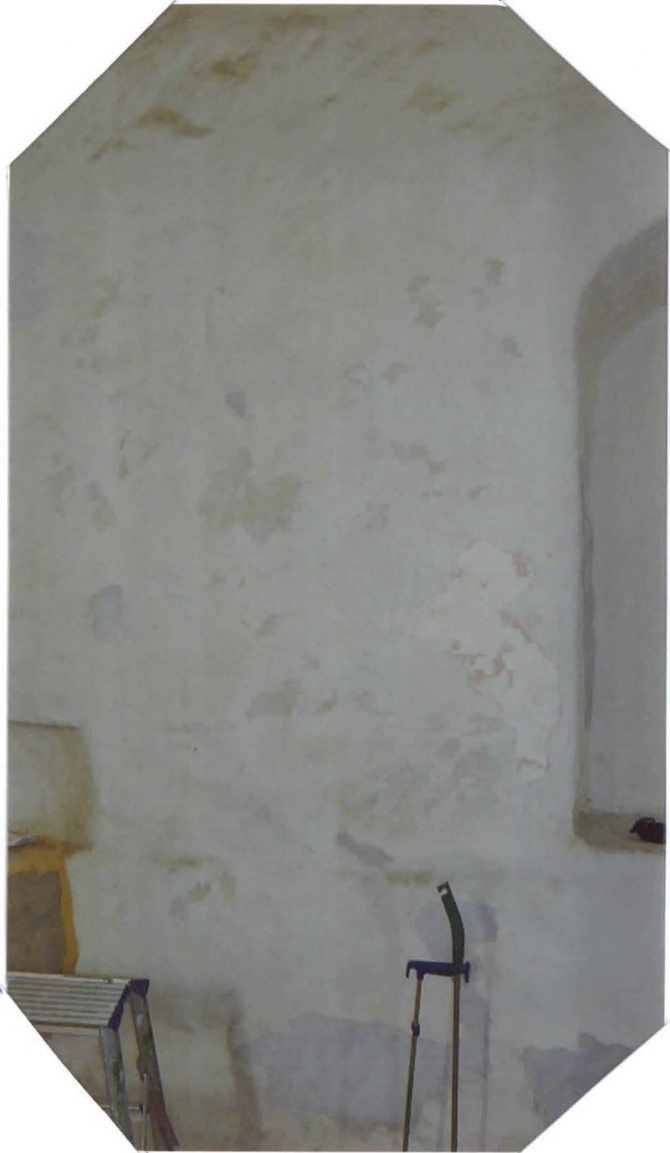
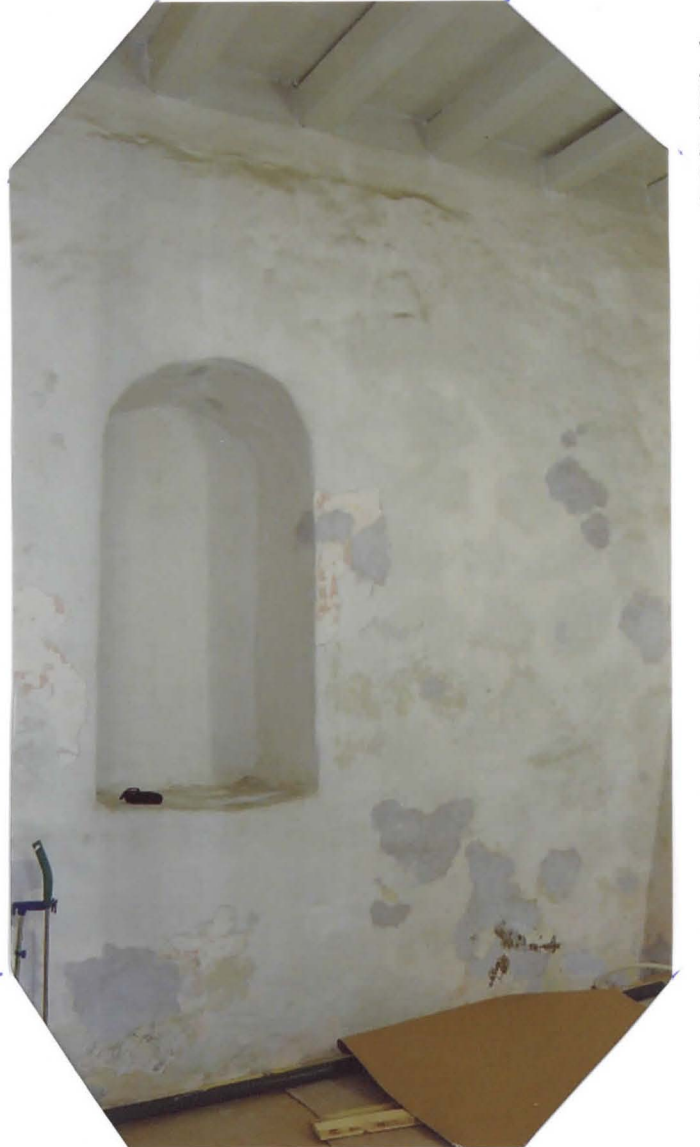
PARASTEN KIRKON - ASEHUONE

- KERROSTUMIA ASEKAMION SEINÄSSÄ
- KERROKSET SAMOJA KUIN KIRKKOSALIN PUOLELLA.
 - ROSKA VÄRITIS 1800 LUKU
 - RUMSAAT KALKKIMAALIKERROKSET OVAI KOSTEudessa OSITTAIN RAPAUTUNEET

- VALMISTA PAIKKAUSTA

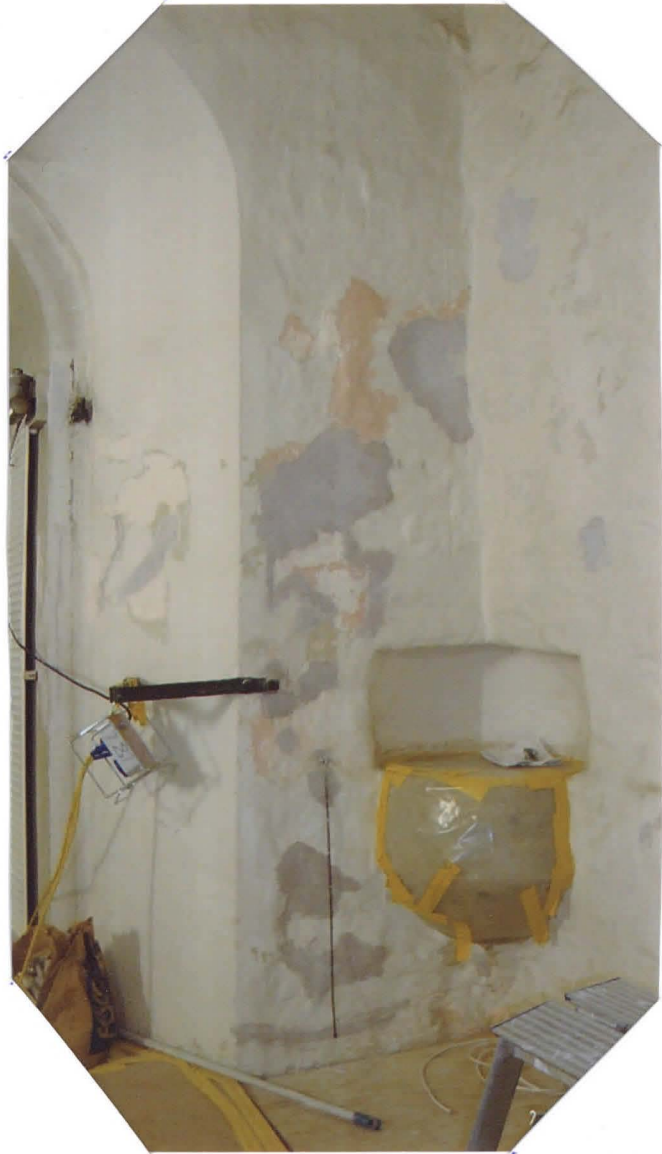
- RAPAUTUNEET ALUEET POISTETTU
- KALKKILAASTI PÄIKKÄYSTÄ

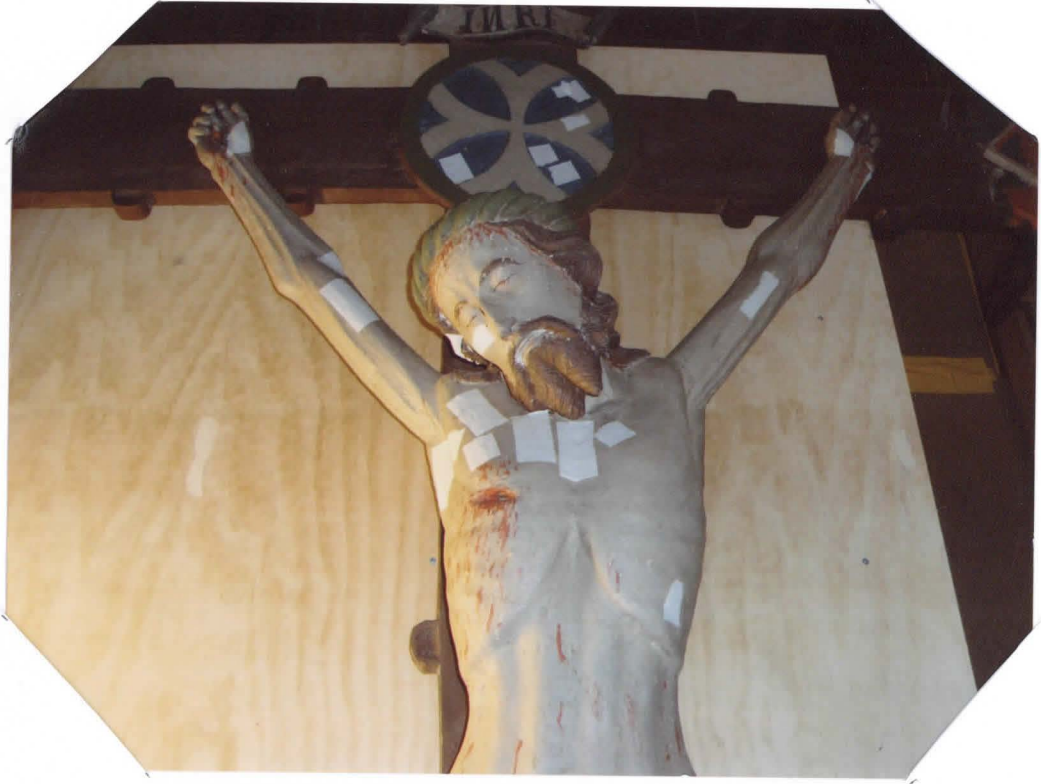
- LAPUJAN EUNEN POIKOJA

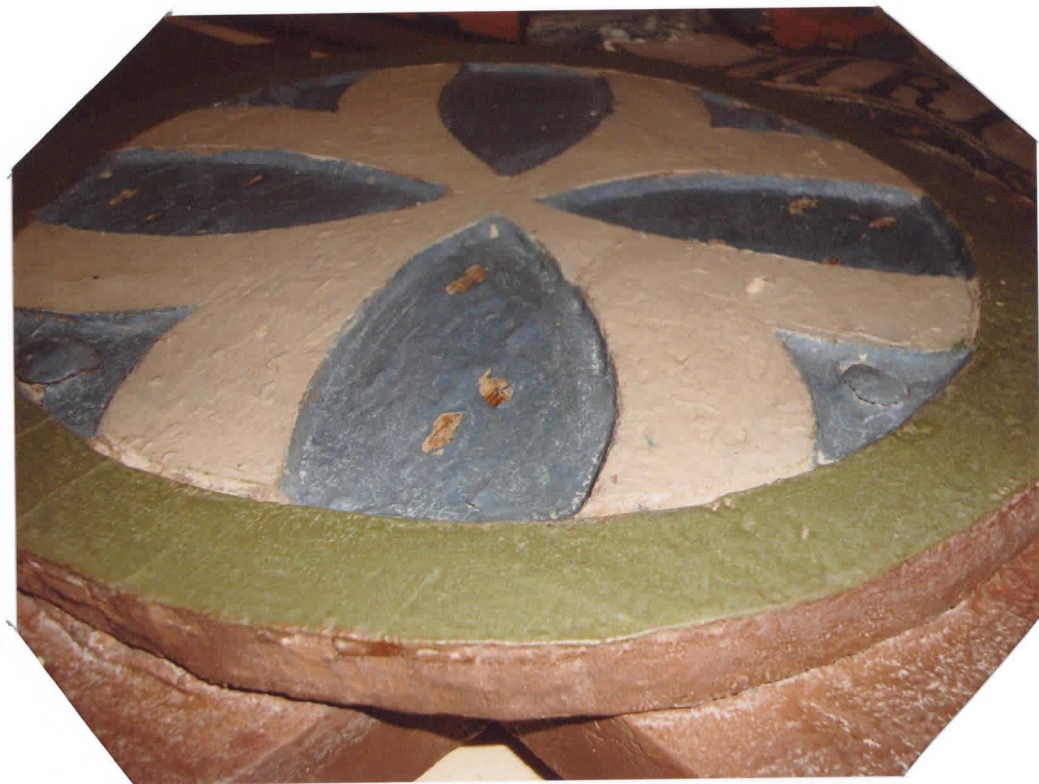
- VÄRIN POISTAMIN

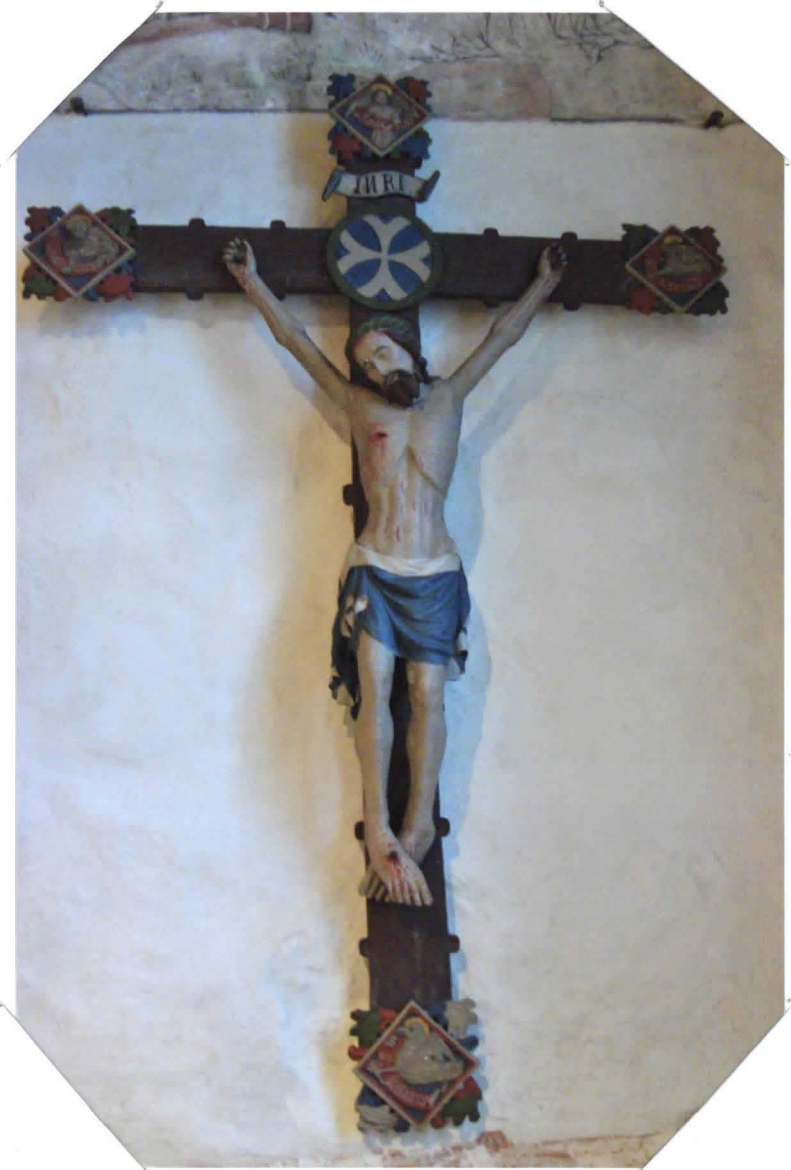
- KOOSERVOITUNA

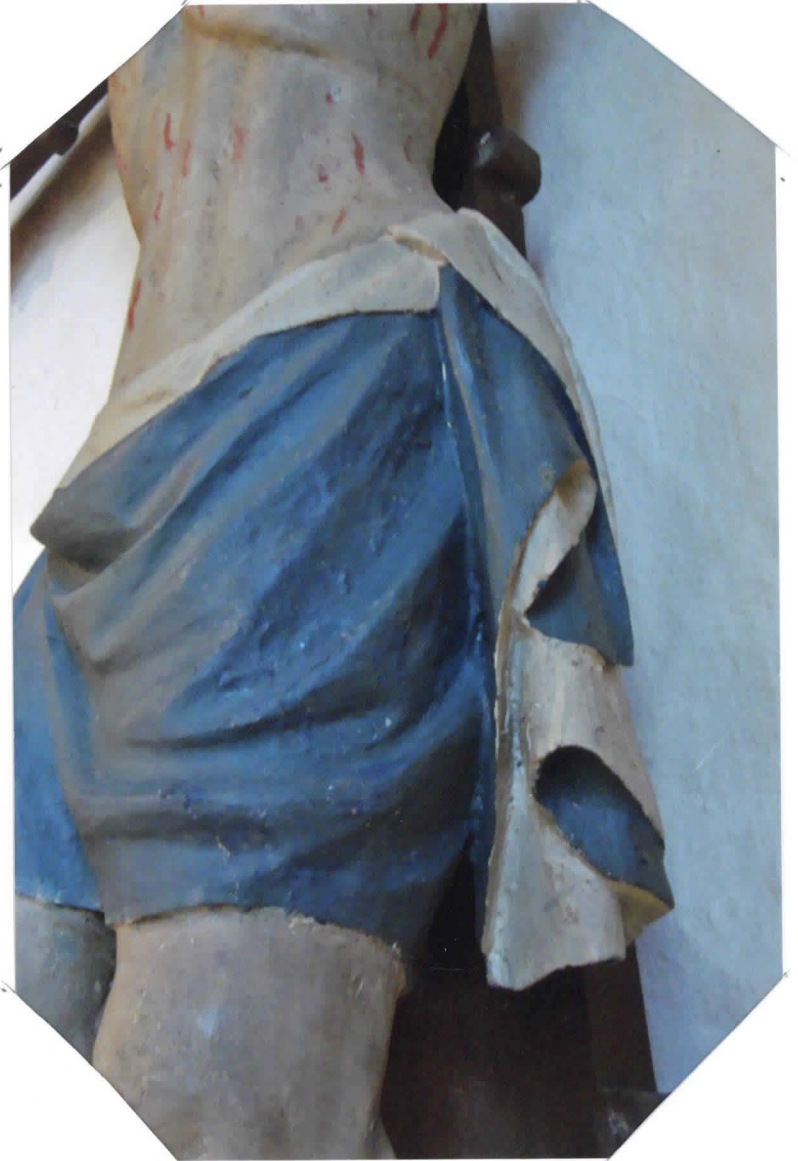
- LAMMELTTEEN KIINITYT
KERROKSET

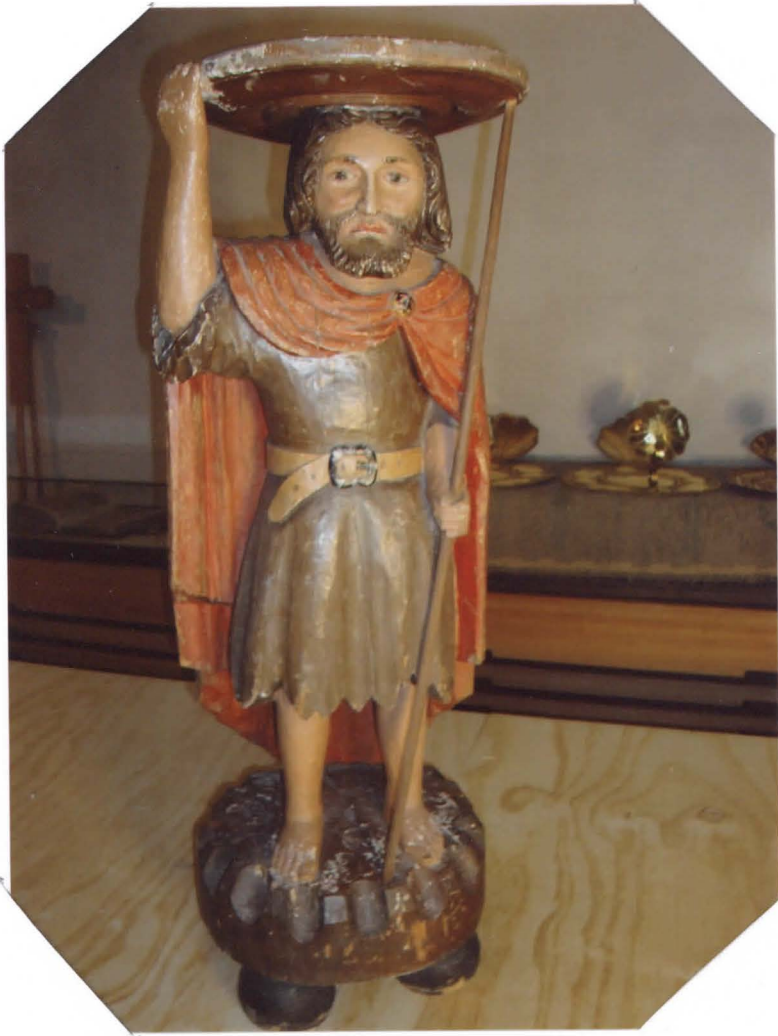
- ENNEN KONSERVOINTIA

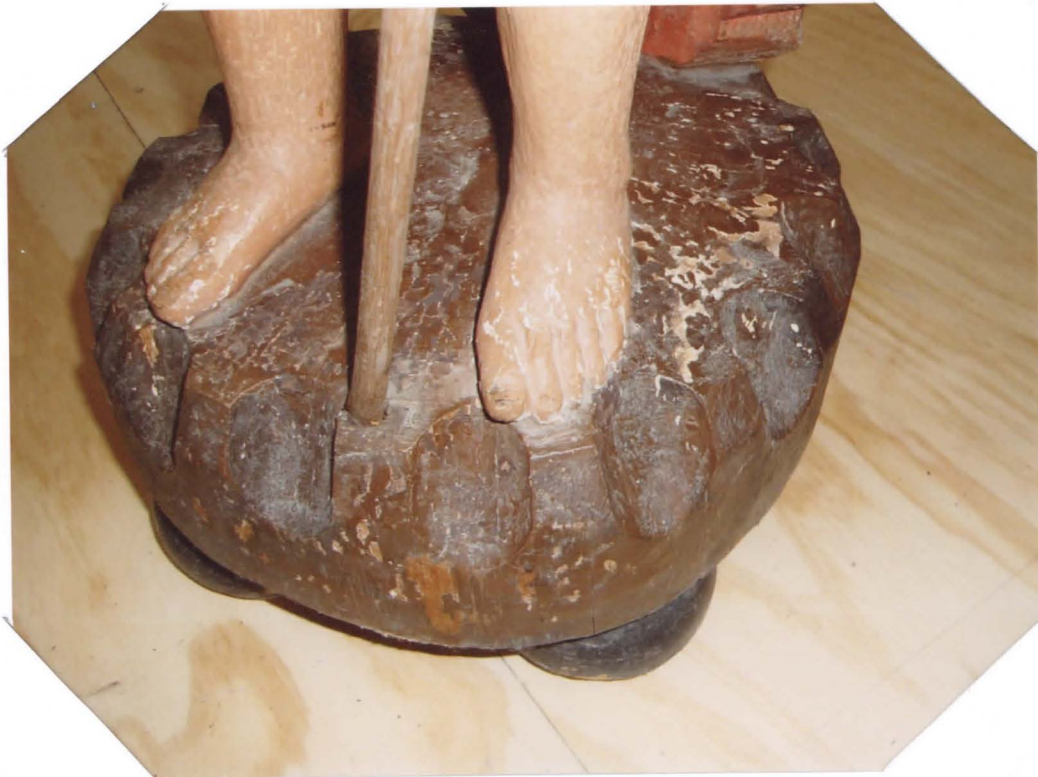
- LIKAA JA HILSEILEVIÄ KERROKSIIN

Värikerrosten irtoilua on tapahtunut eripuolilla veistosta, varsinkin kaikissa ruskeissa värikentissä.

Toimenpiteet

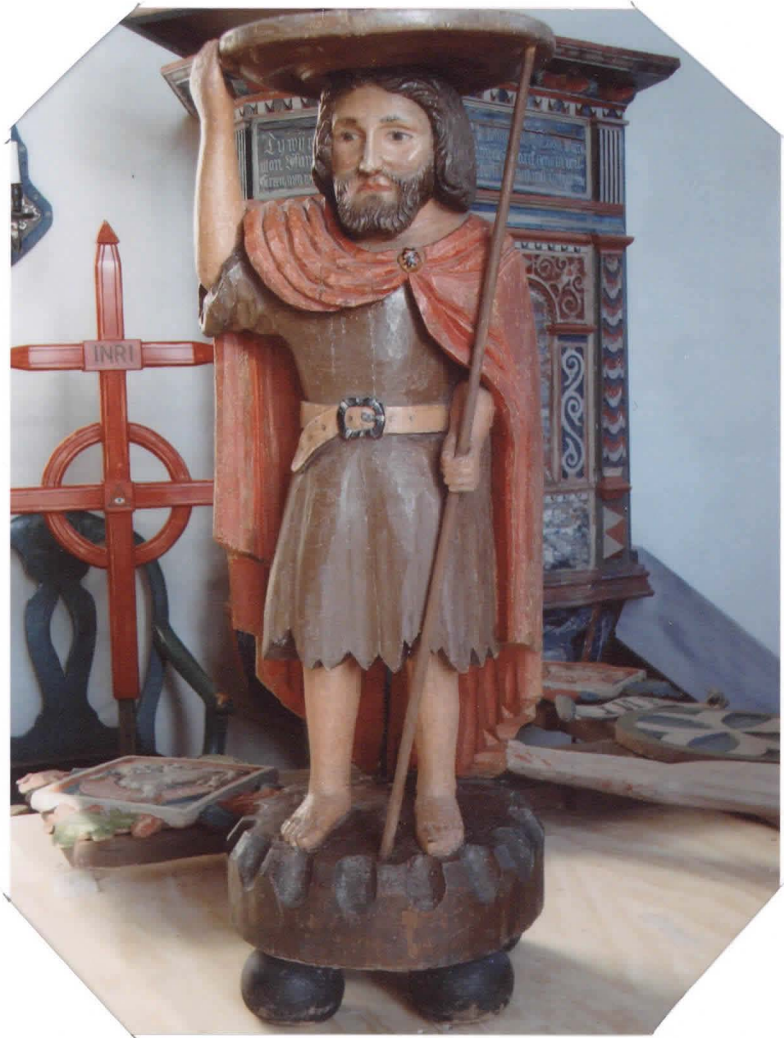
- KONSERVITUNA

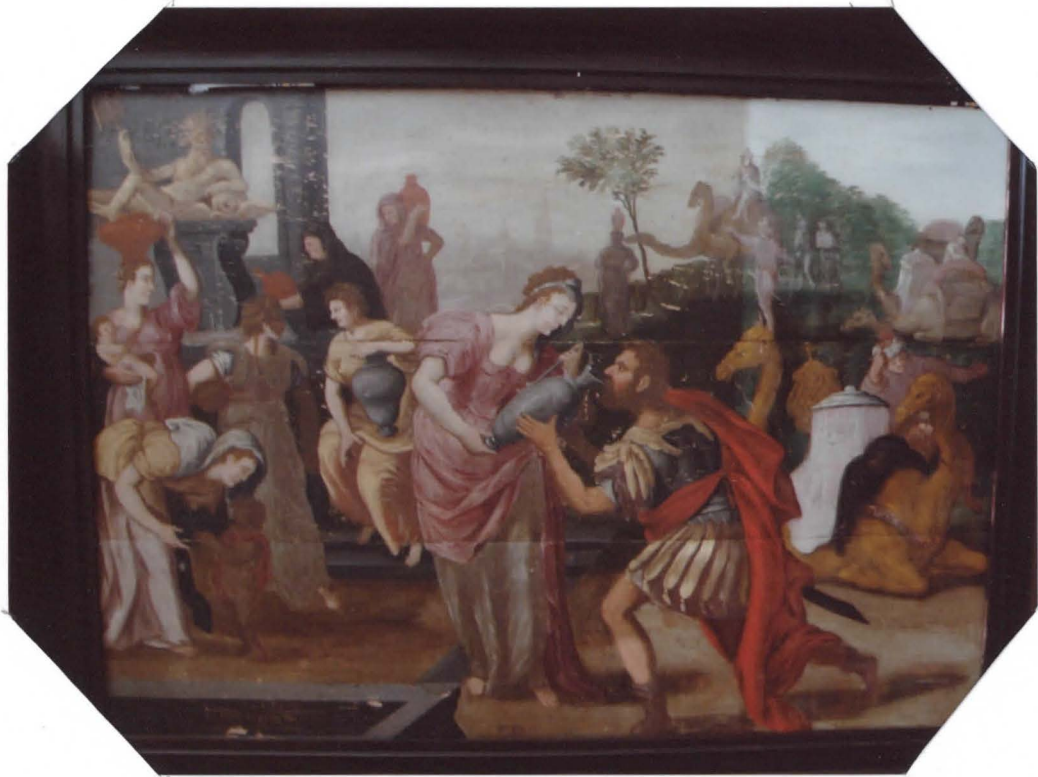
← PUHDISTETTU
ALUE

- PUHDISTUS ALOITETTU

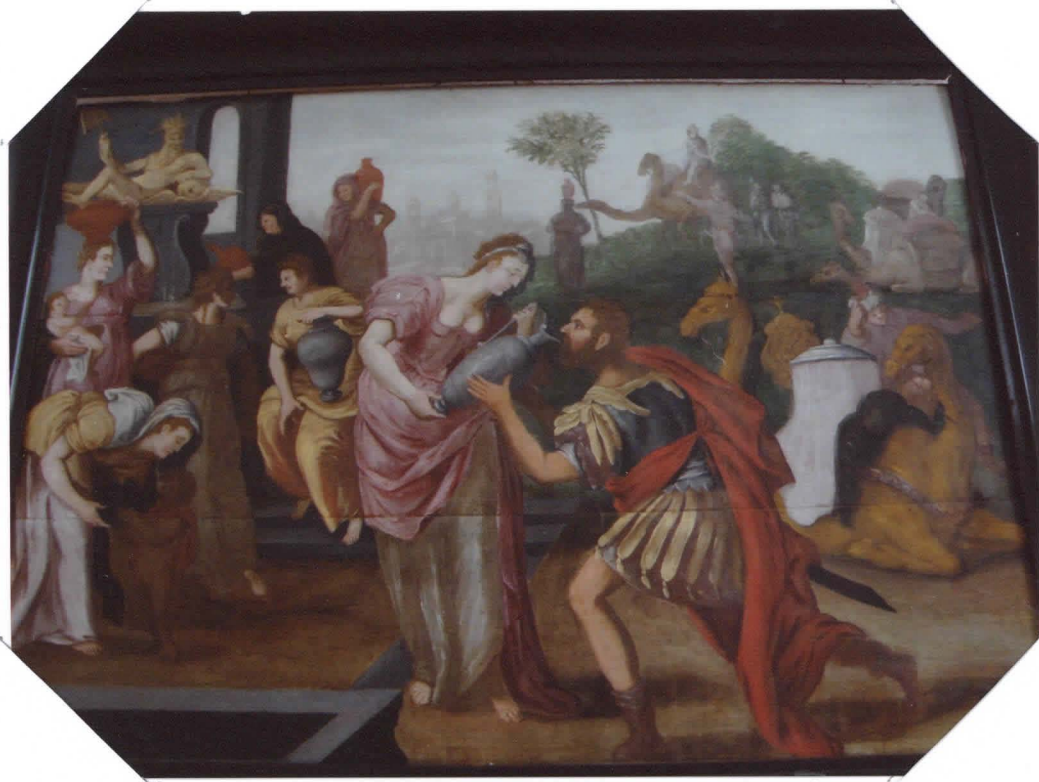
- PUHDISTUS VÄRIRESTAUROINTI SEKÄ TAULUNEDISSA HUUSITTU
- DETUSSI SUORITETTU VESIVÄRIÄ SOVELTAEN

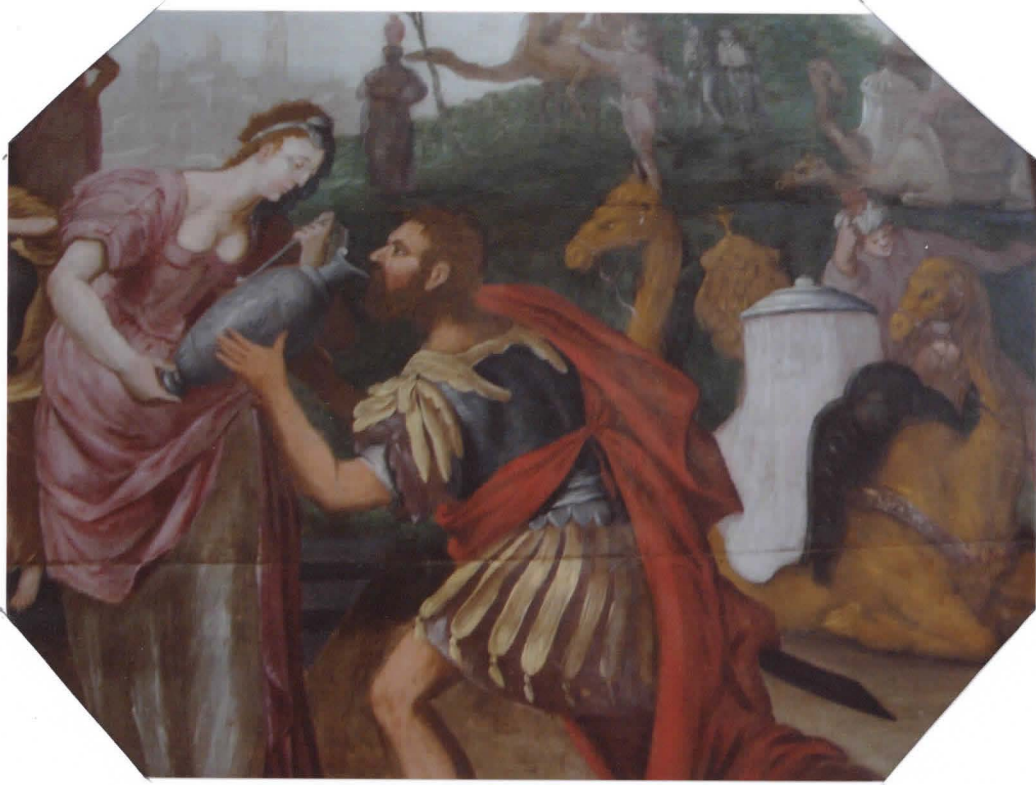
- TYÖ VALMIINA

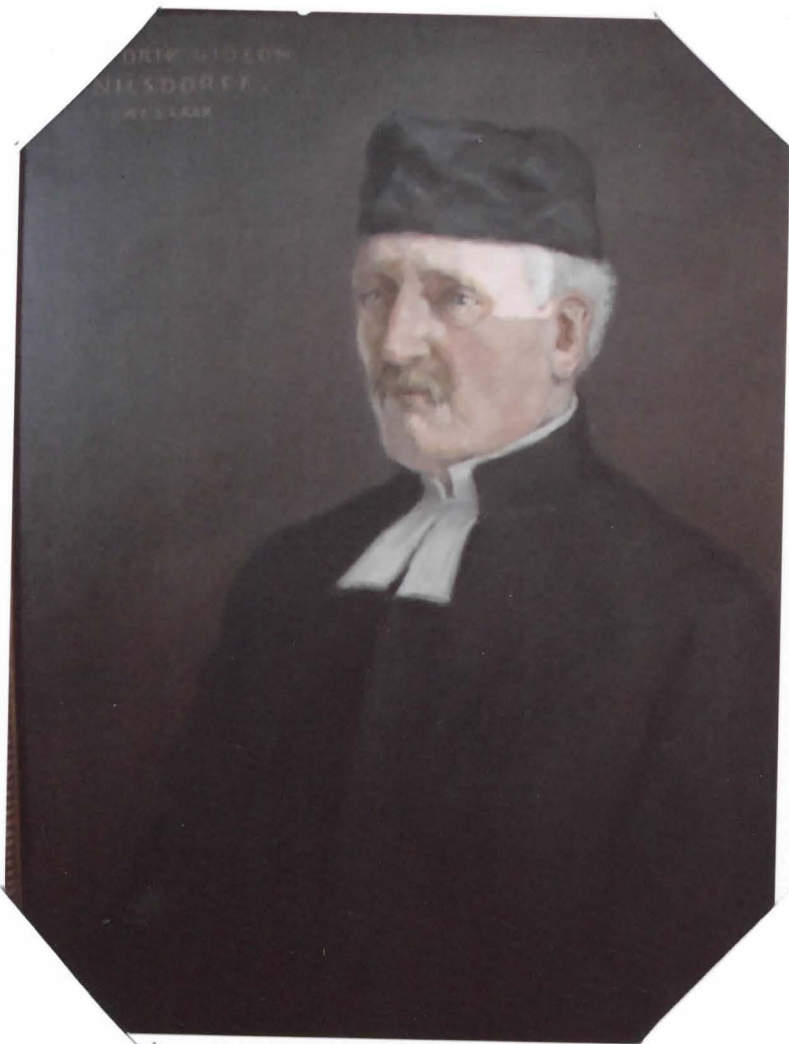
- PÄÄPISTÄS ALKUVAIHEESSA

Toimenpiteenä puhdistus, liuotin-yhdistelmää soveltaen.
Taustan puhdistus pölystä sekä kiillauksen tarkistaminen.

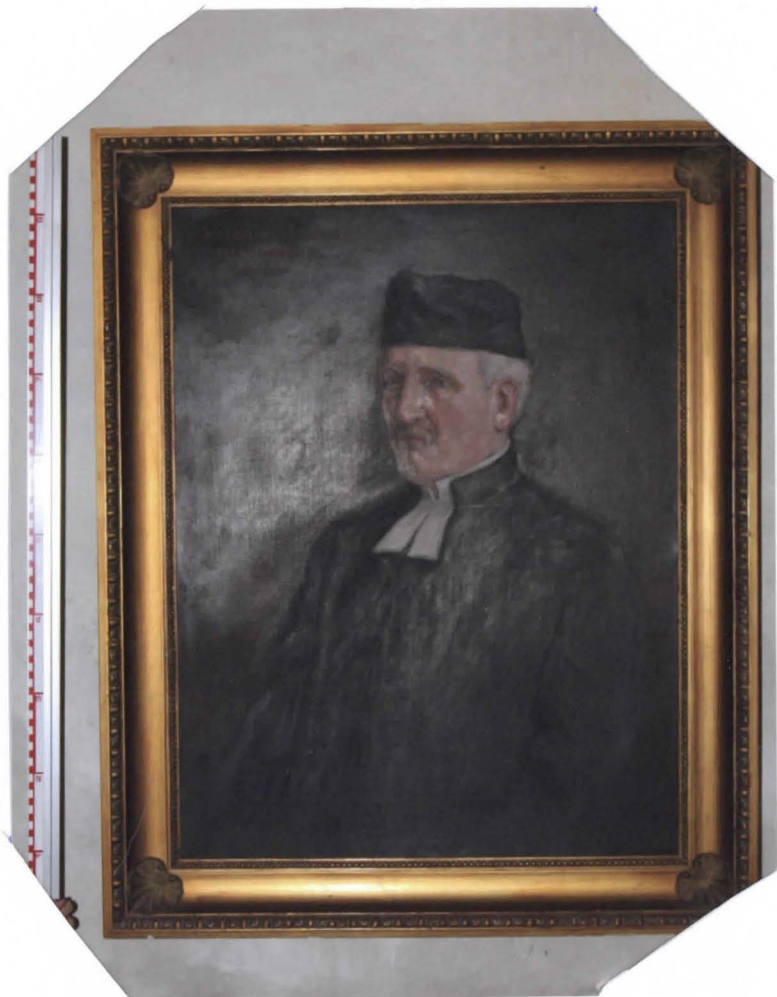
ERIKUS PUHDISTUSTA

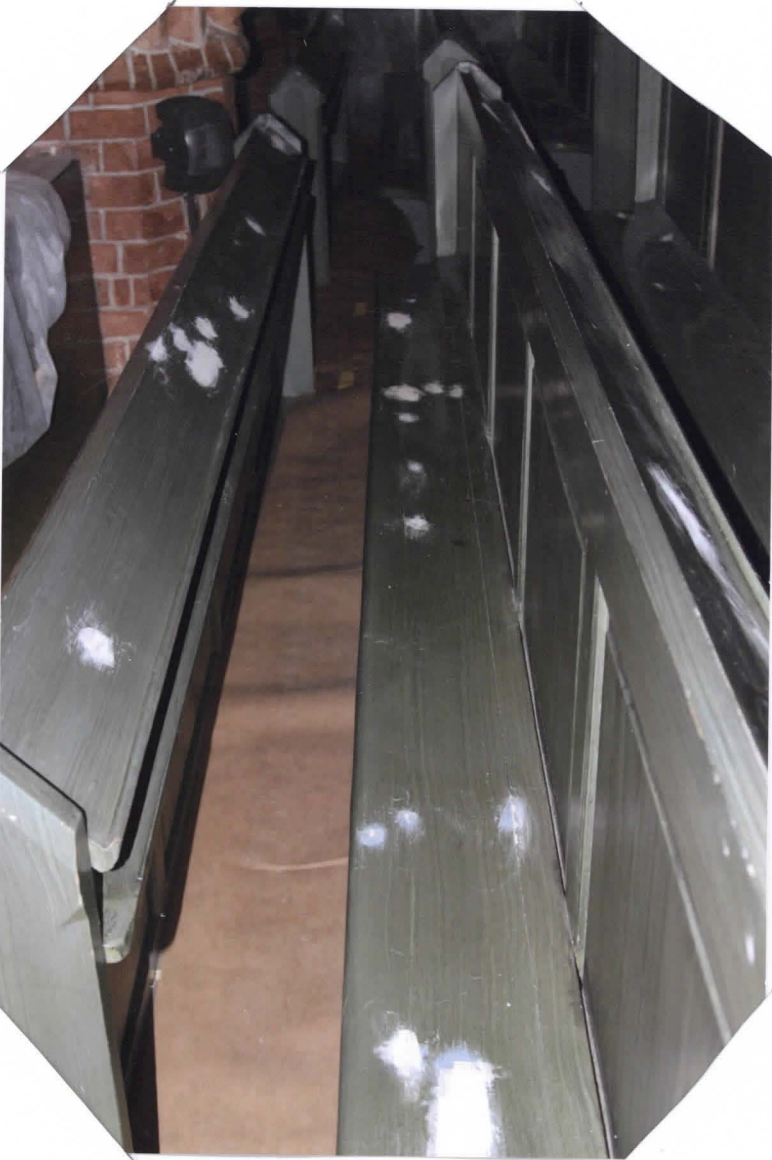
1960 Luvulla valmistuneet ootrauspinnat ovat vaurioituneet osittain.

Kolhuja, naarmuja, kulumista, ja kerrosten irtoilua.

Vaurioita esiintyy niin ovissa kuin penkkienkin pinnoilla.

POTTIYSTUS

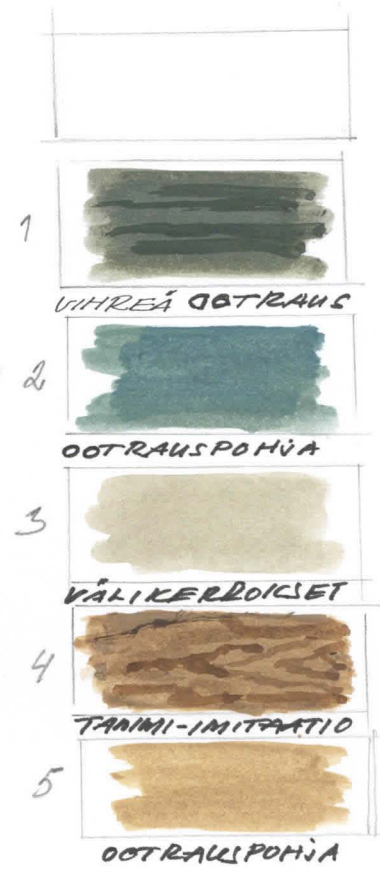
- OOTERAUSPÖHJÄT VALMISTELU

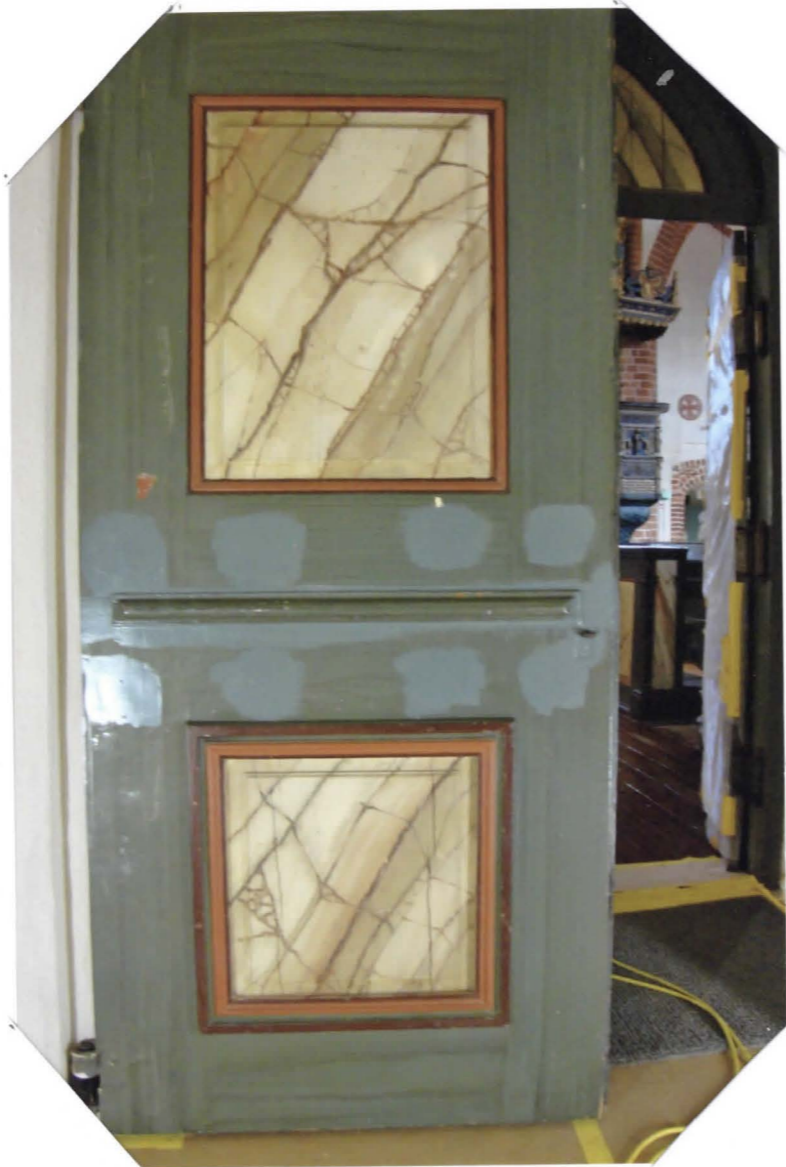
OVIEK PAKKA OOTRAUS
- OOTRAUSTEN POHJAT
VALMISTUNASSA
- VANHAT OOTRAUKSET OVAT
SÄILYNEET PÄÄ-OVETÄÄN
HYVÄKUNTOISINA

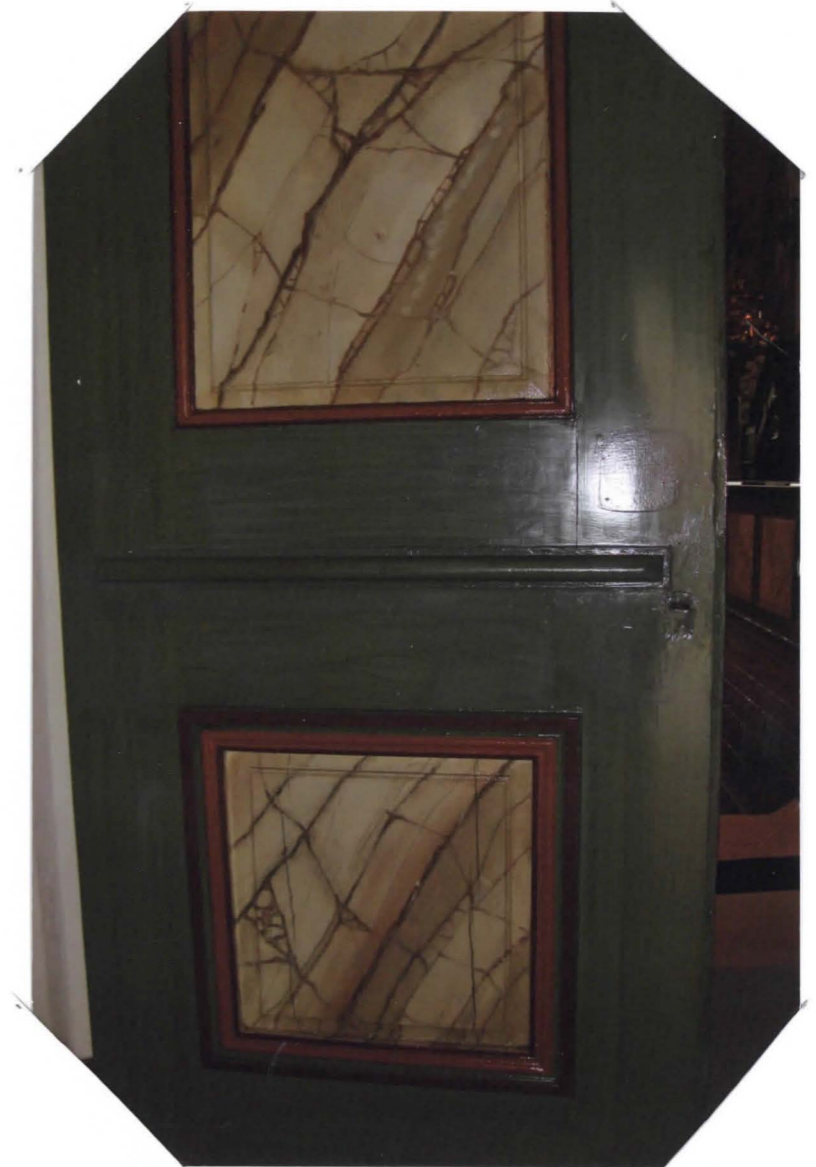
- VALMINA

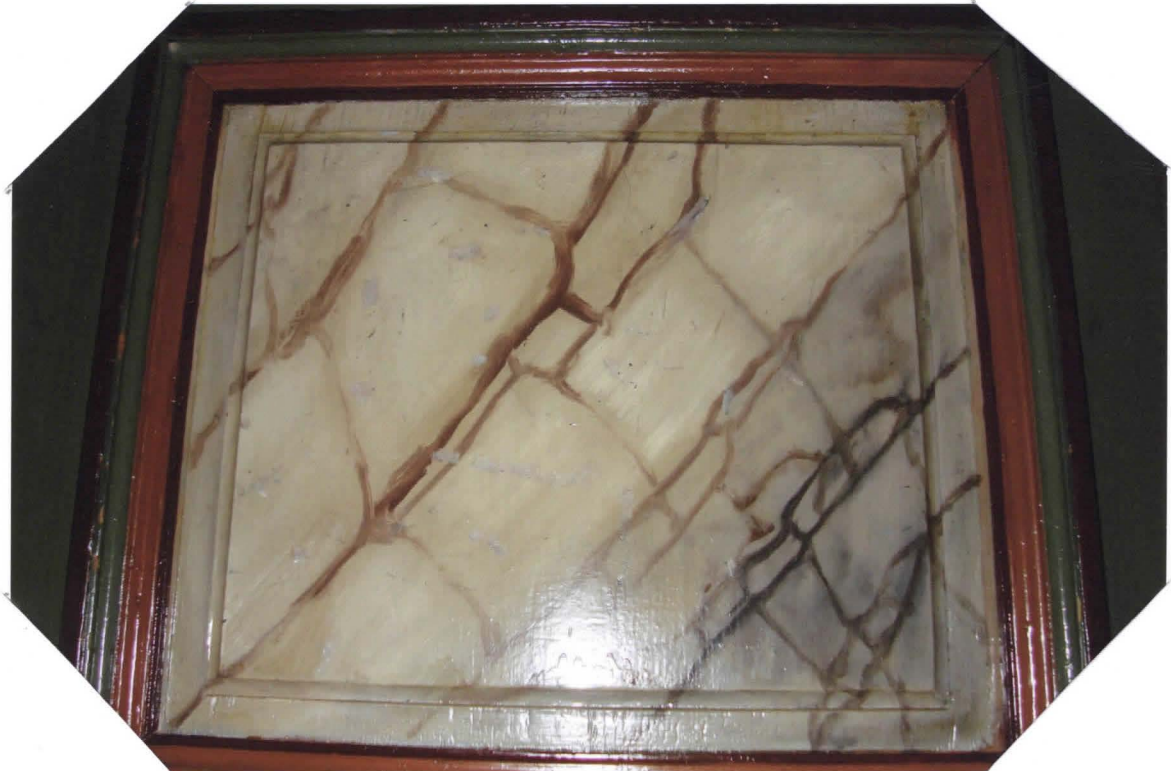
-RESTAURANTI VANHESSA

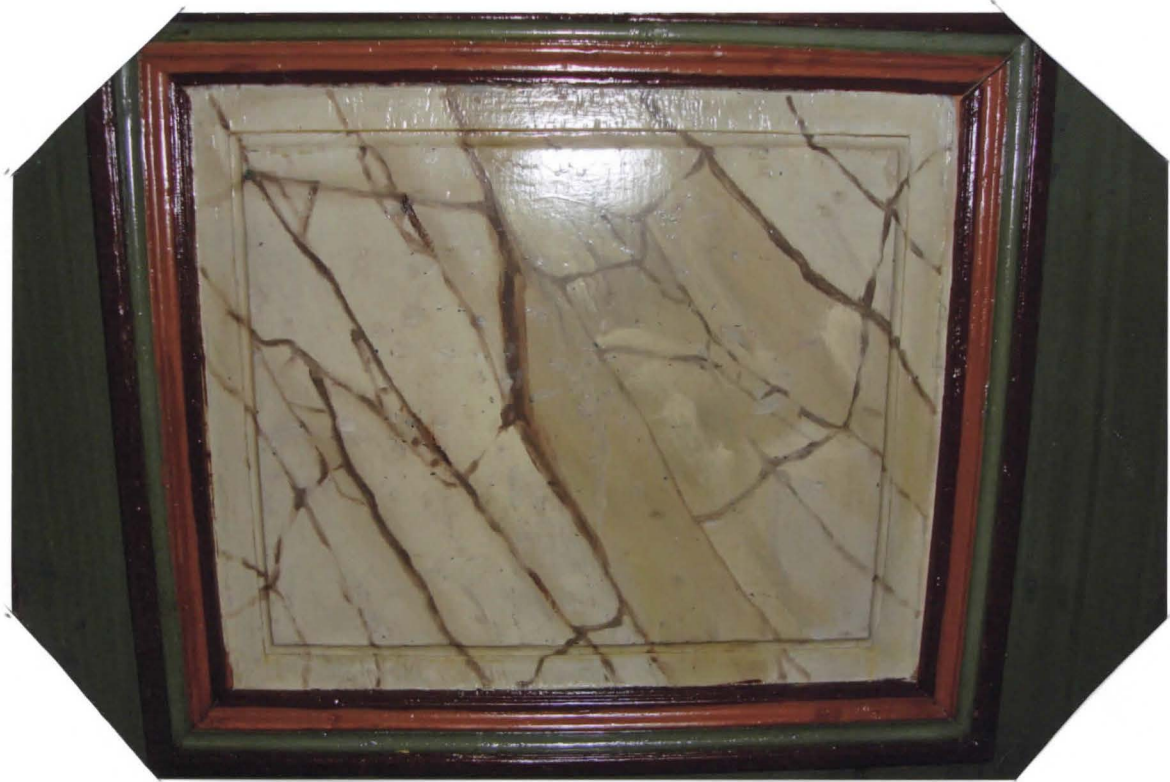
- VÄRIRESTAUDDINTI

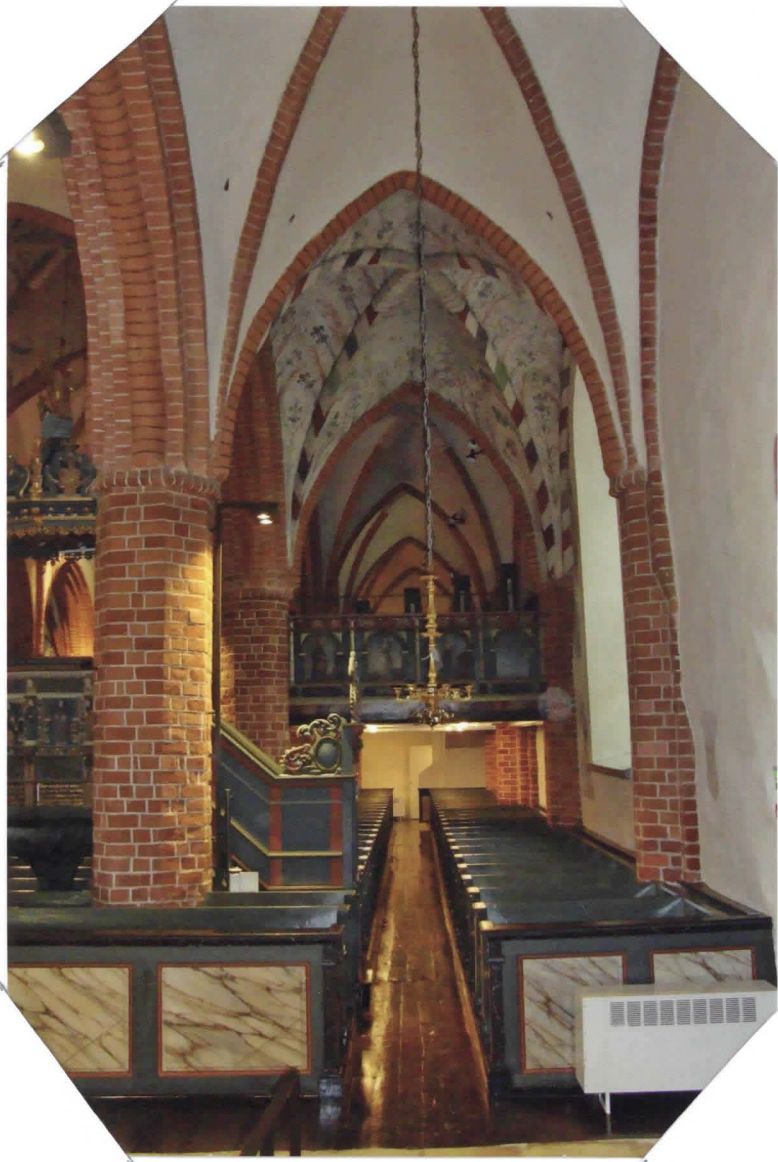
POKKI. LAVA VALMIINA
