Paraisten Kirkko
Konservointi/Restauroidi
2009 - 2012

Konservointikertomus

Holvien ja seinäpintojen kunto - konservointi sekä restaurointi

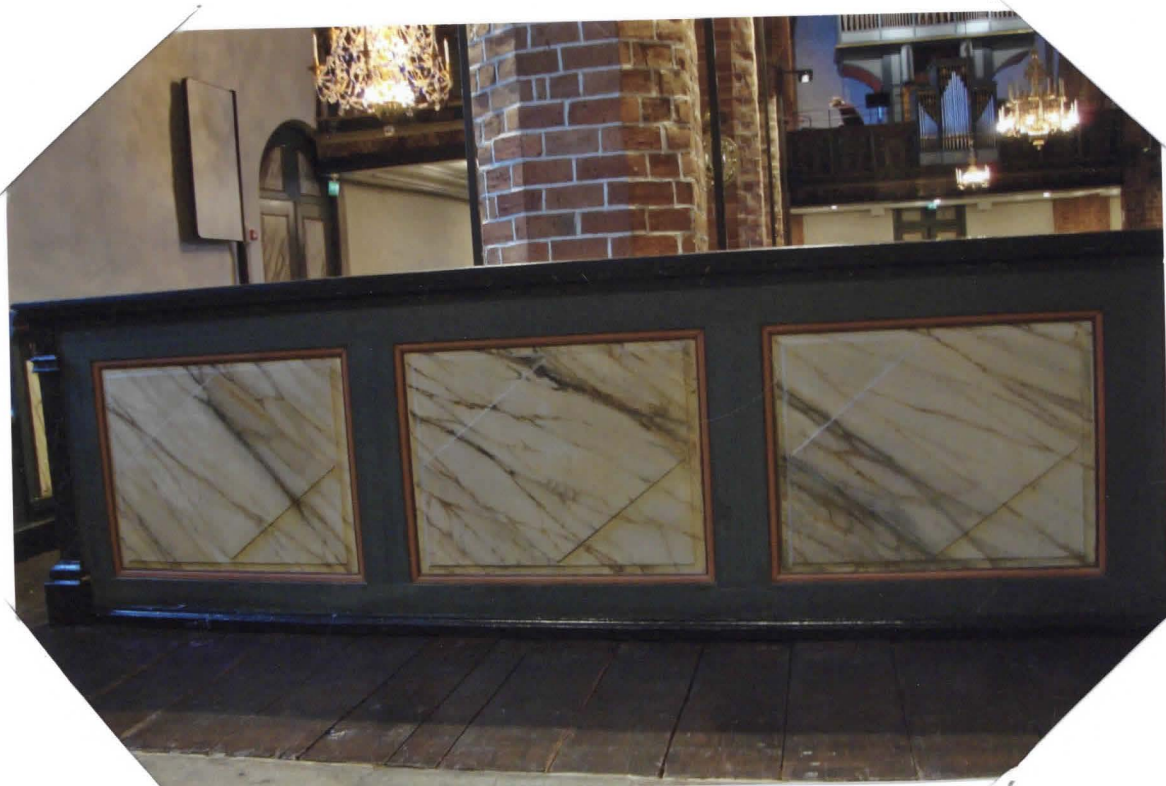
-PENKKIEN PAIKKA OOTRAUKSET VALMIINA

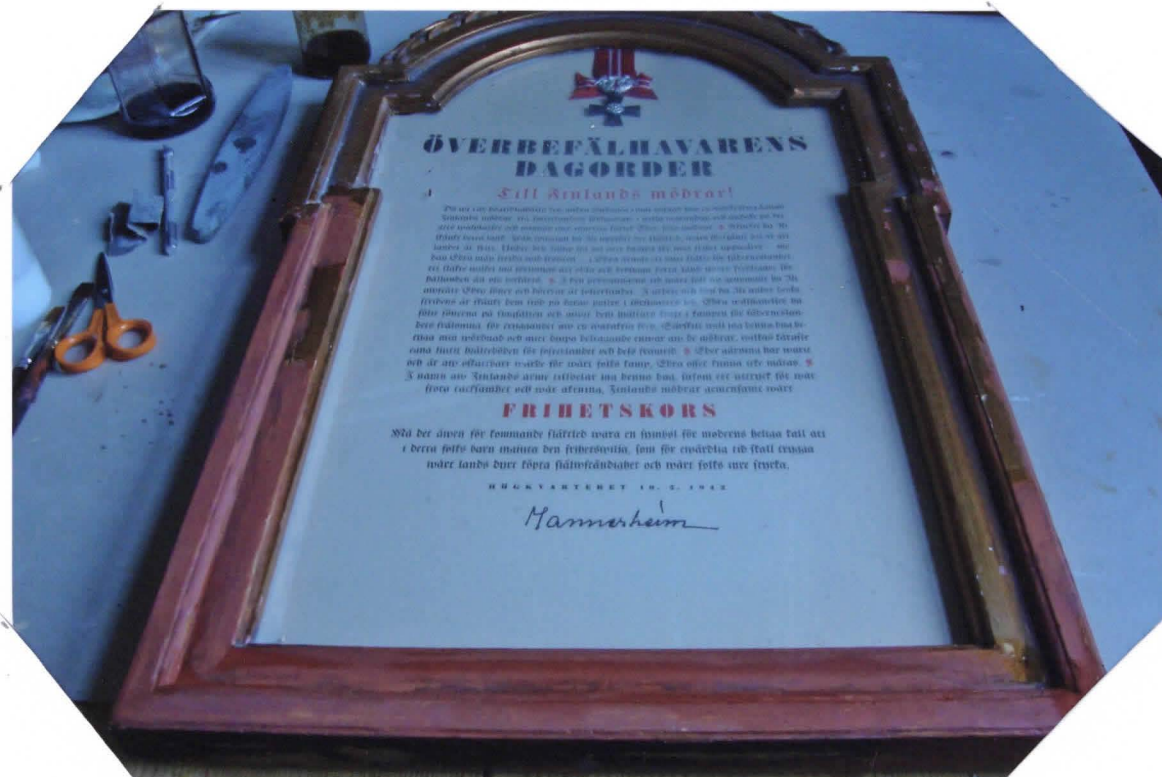
- KULTAUSPOHJAN VALMISTELU

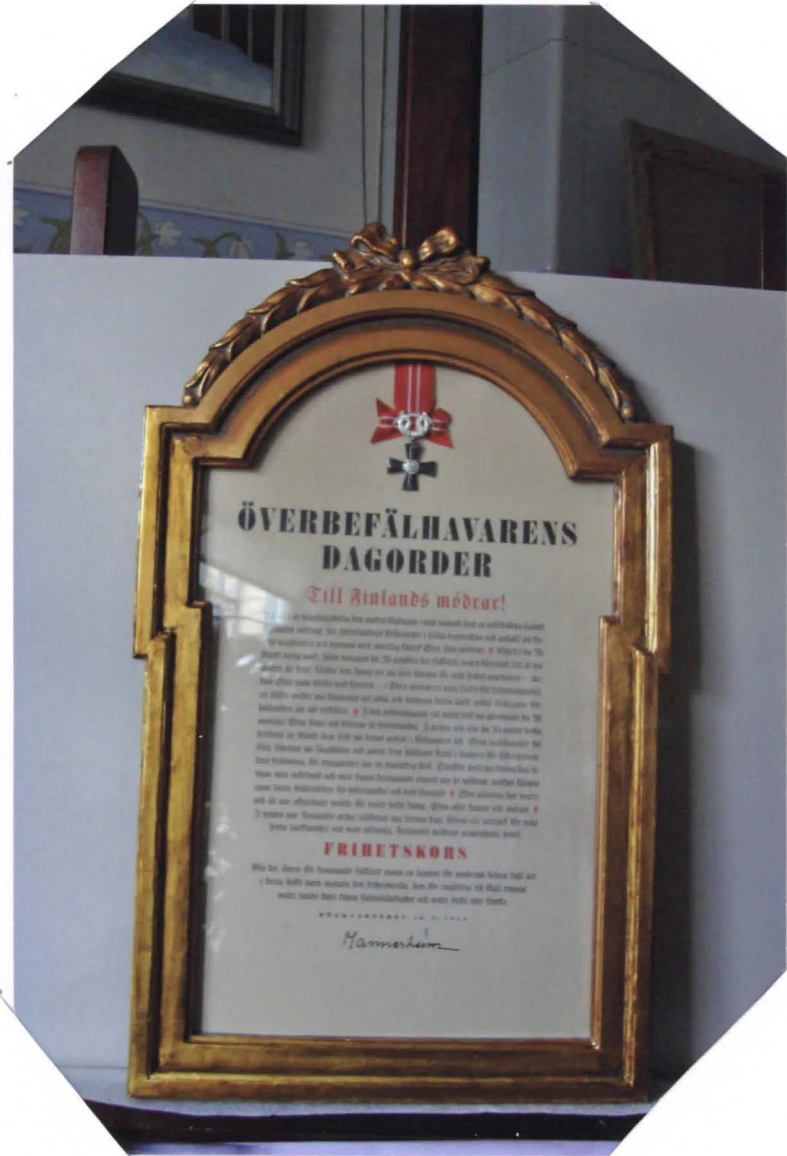
VALMIINA
