POHJAN KIRKKO

KONSERVINTI 20.8 - 14.11.2007

Konservointi- ja restaurointi.

### Kirkkointeriööri.

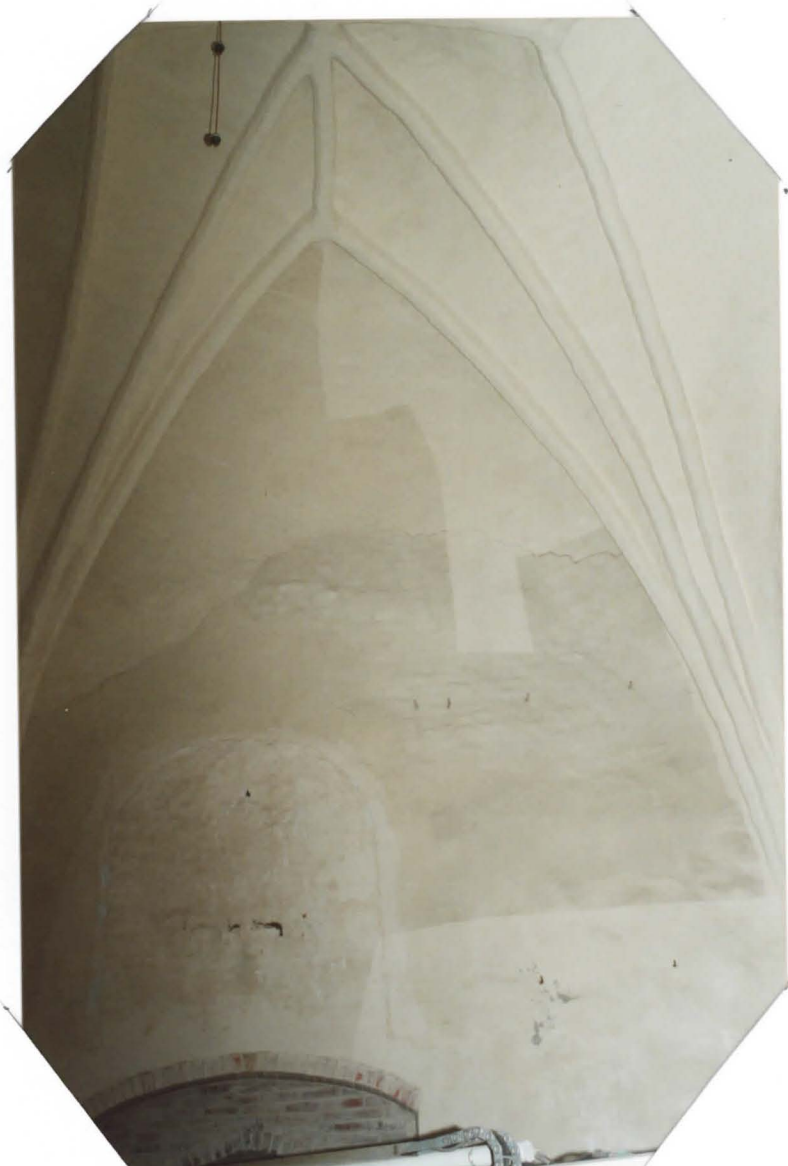
Pohjan kirkko

INTERIÖÖRI PUHDISTUSVAIHESSA.

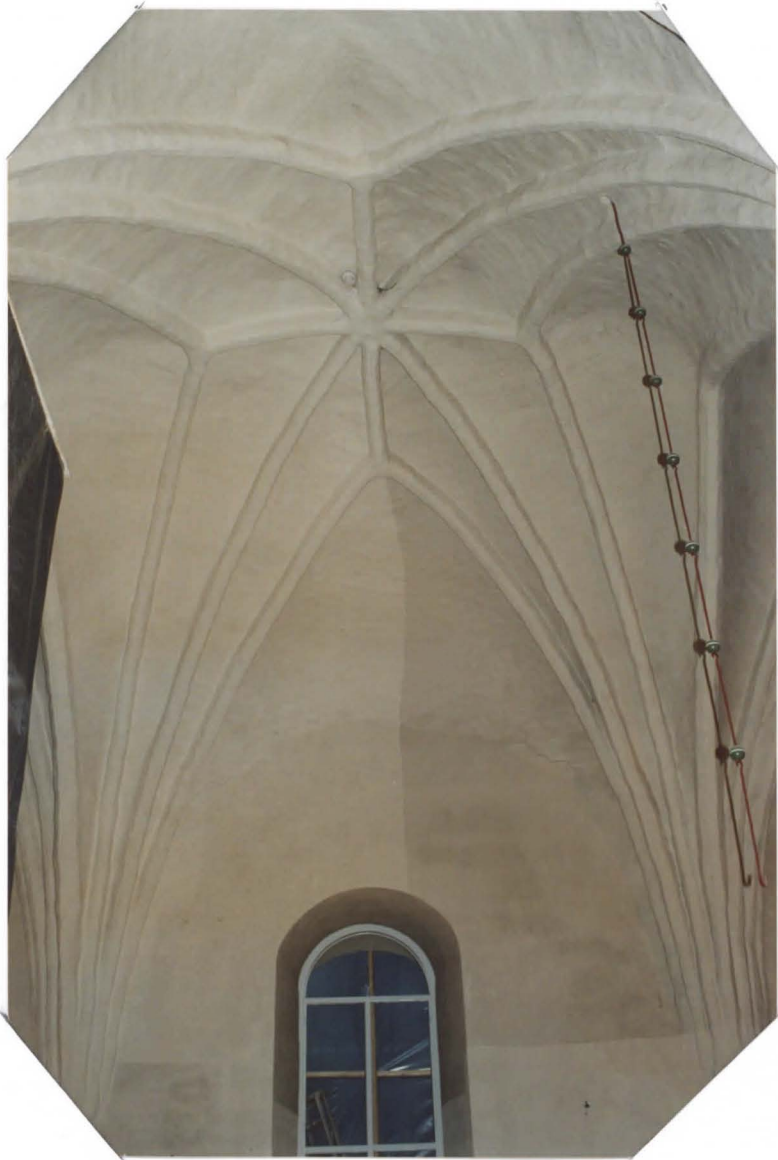
- KESKIHOVI PUHDISTUS-  
VAIHEESSA.

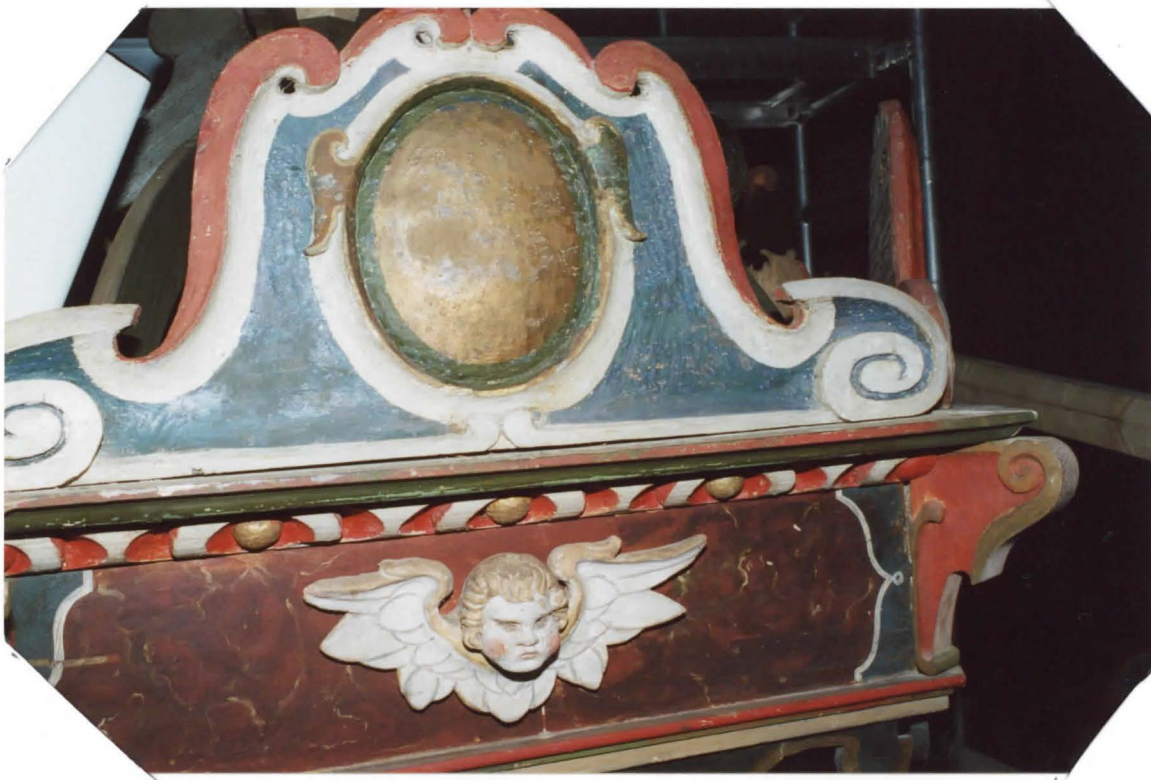
HILSEILEVIÄ VÄRIKERROKUA.  
- KIHVITYS DAMMAR-HARTSIA KÄYTTÄEN.  
- VÄRIDESTAURINTI HARTSIBLIYVÄREILLÄ.

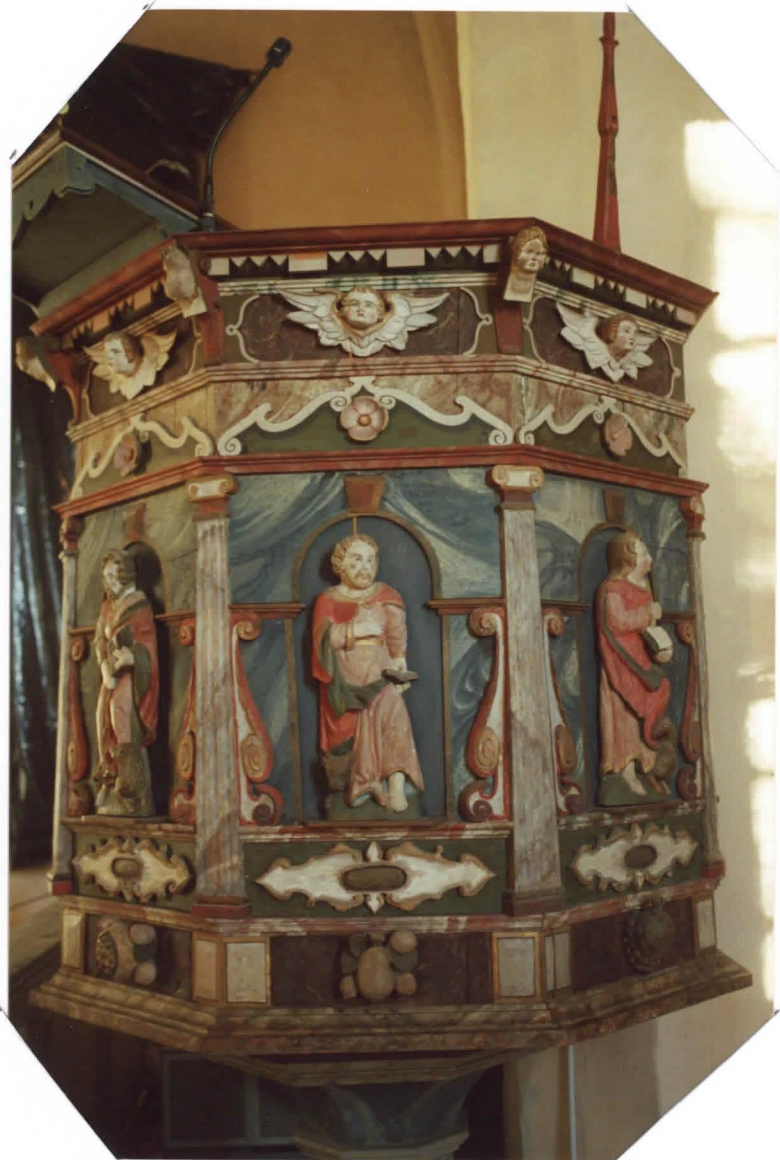
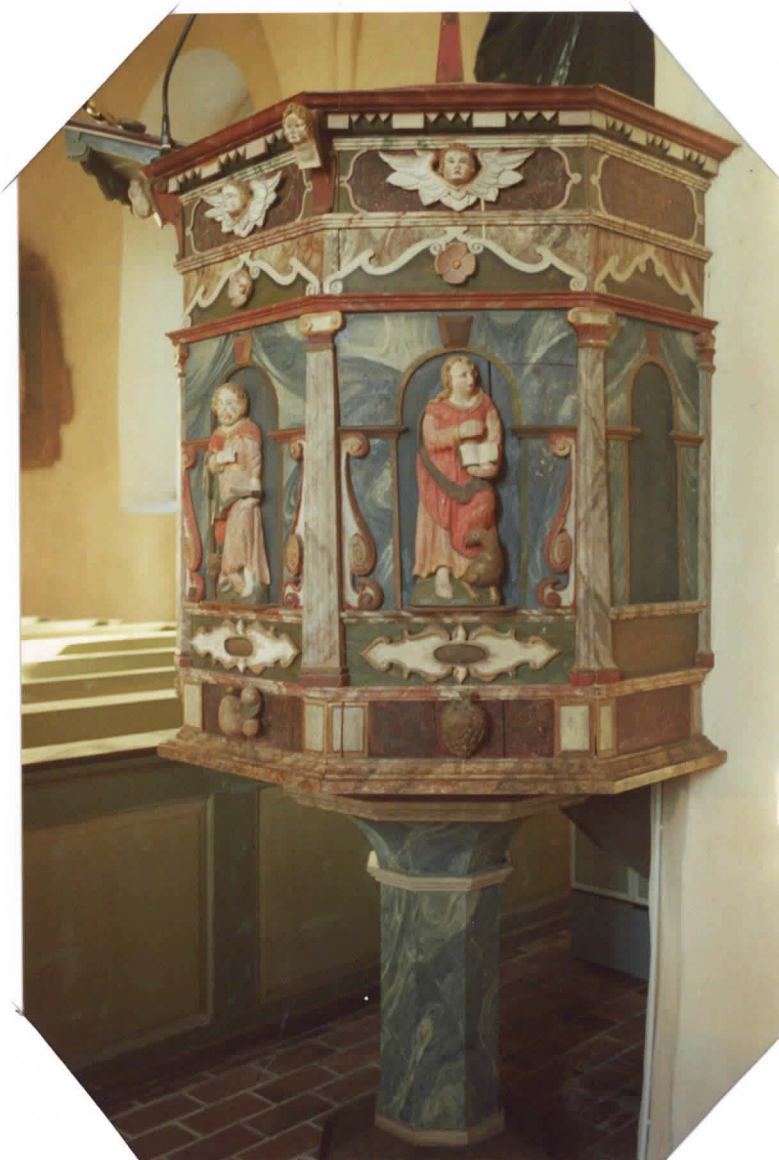
SAARENKYLÄN KUNNOSTETTUNA

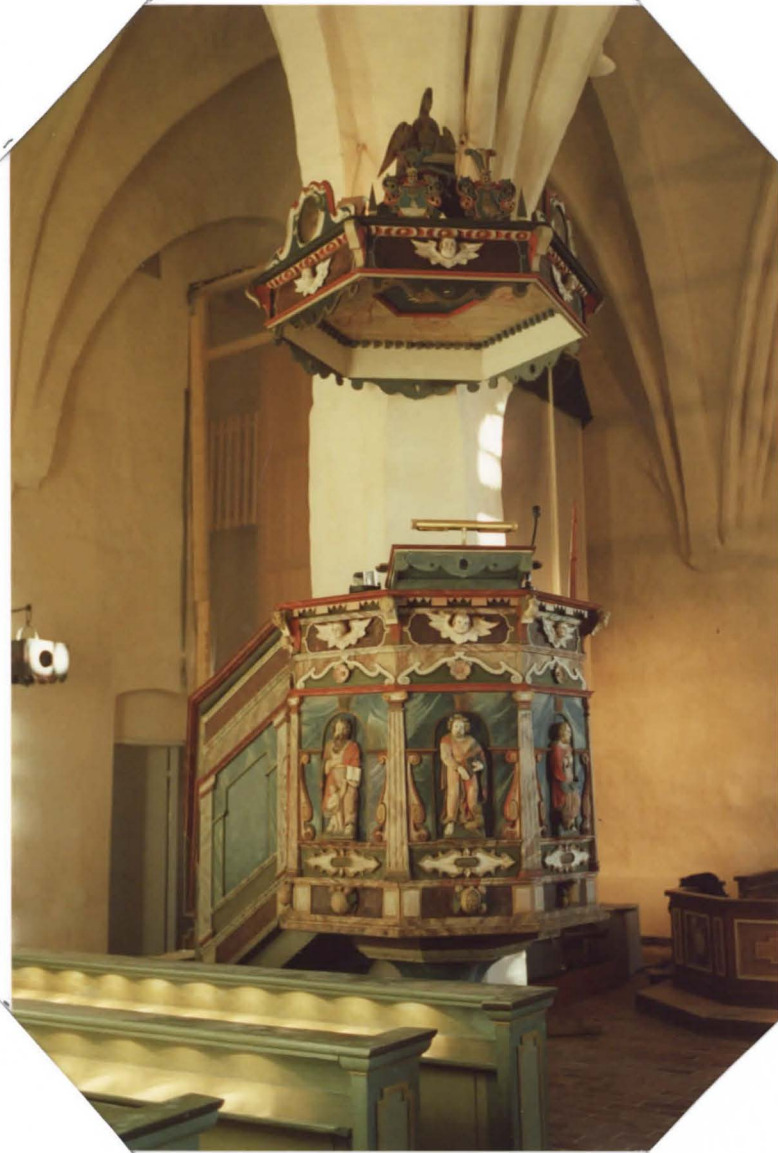
POHJAN KIRKKO - SAARNATUOLI

KUNNOSTETTUNA

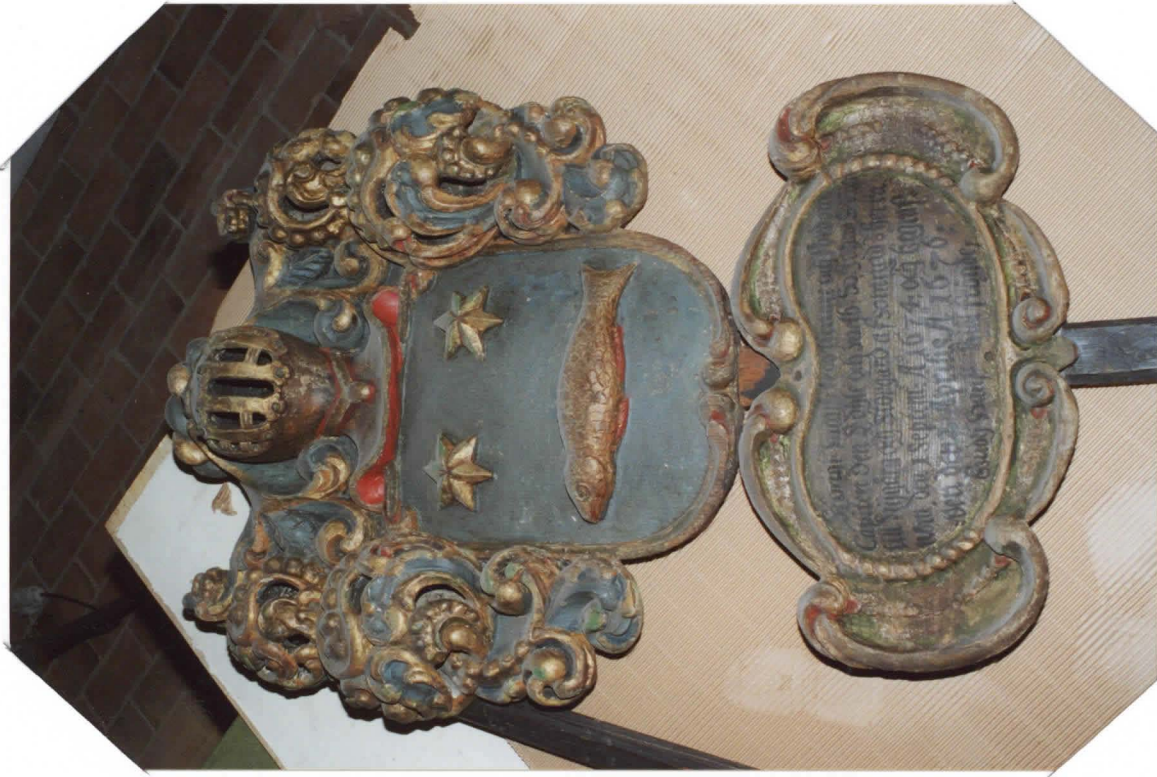
GIÖS

ENNEN KONSERVUOINTIA

Vaakunassa todettavissa runsaasti vanhoja värin irtoama-alueita. Kyseiset vauriot on restauroitu 1950 luvulla. Uutta värikerrosten irtoamista on tapahtunut erittäin vähän, eikä myöskään löystyneitä rakenneosia vaakunasta löydy. Mainittakoon kuitenkin, että osa kypärän koristeista puuttuu.- halkeama vaakunakilven keskiosassa, samoin kypärän rintamuksen vas. puolella.

- Puhdistus.
- Hilseilevien väri ym. kerrosten kiinnitys Jänisliimalla.
- Retussi vesivärillä.

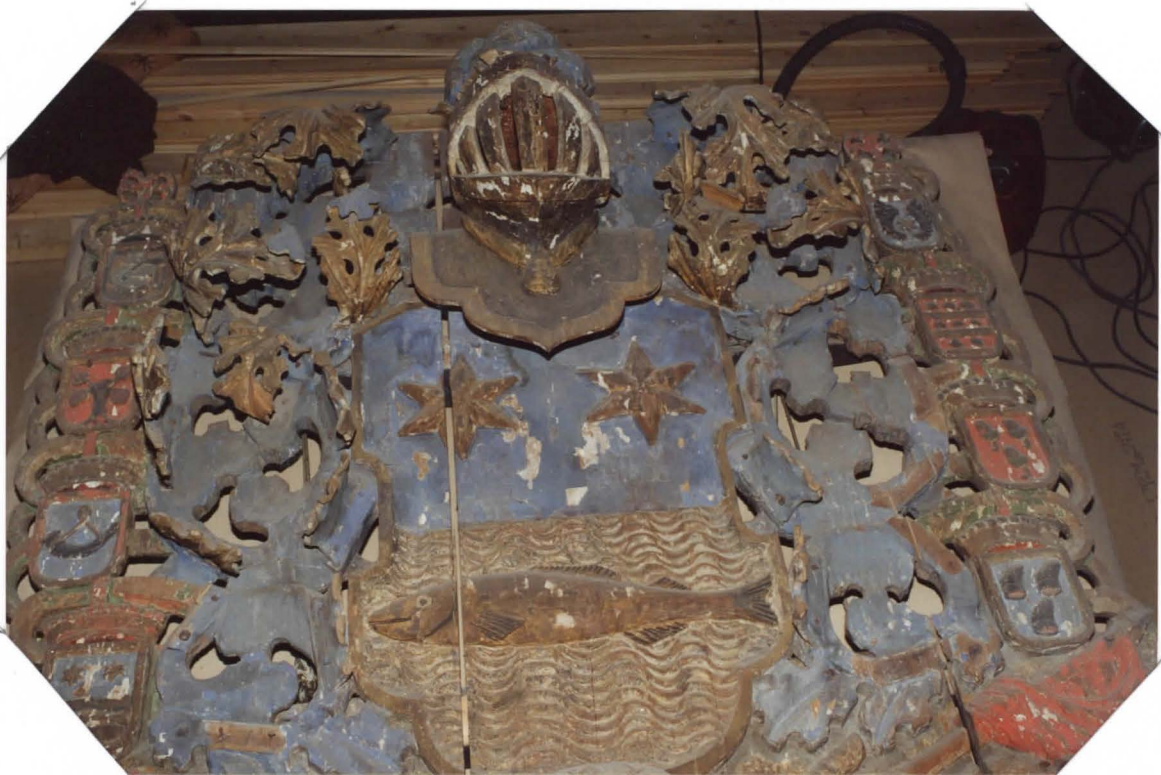
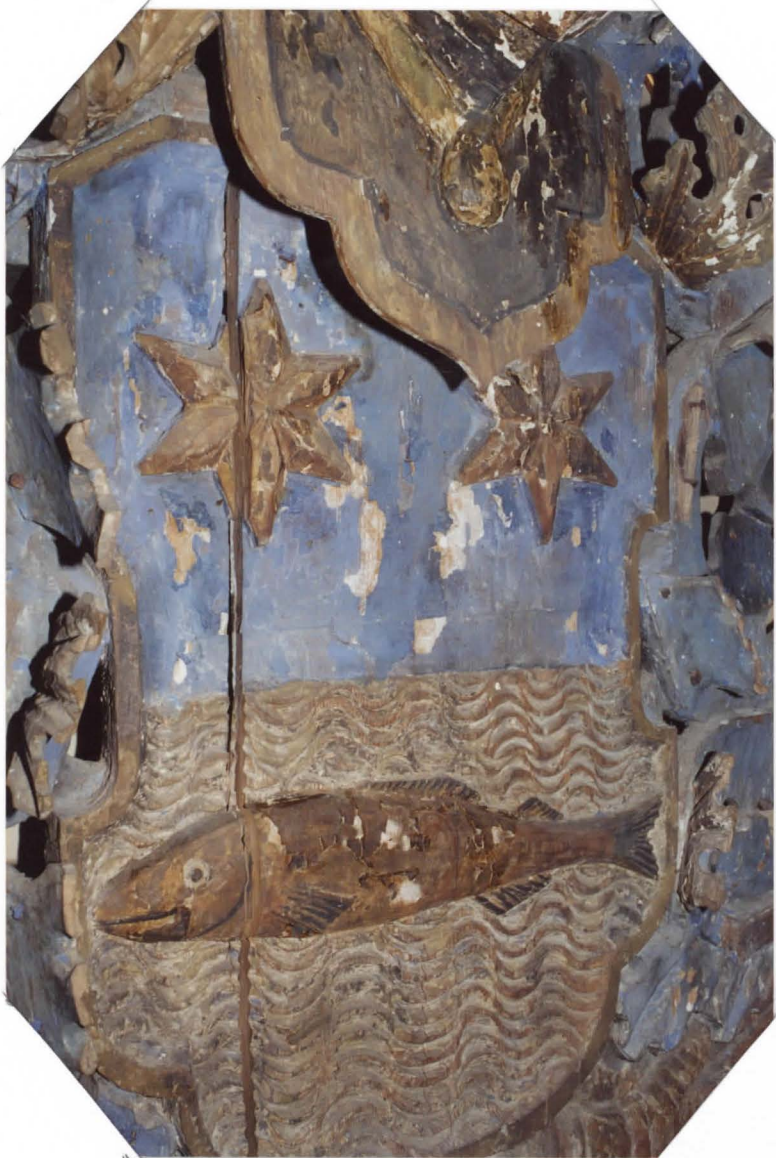
KERROKSET KIINNITYSVAI-  
HESSA.

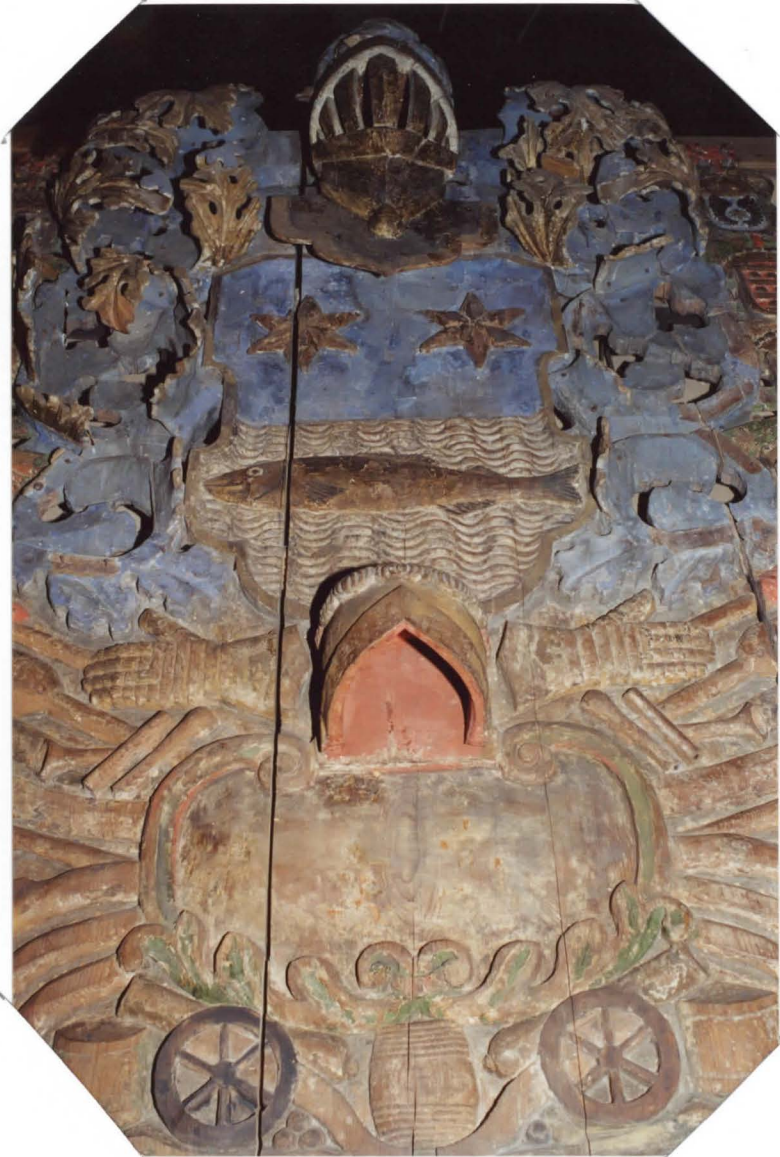
KONSERVOTTUNA

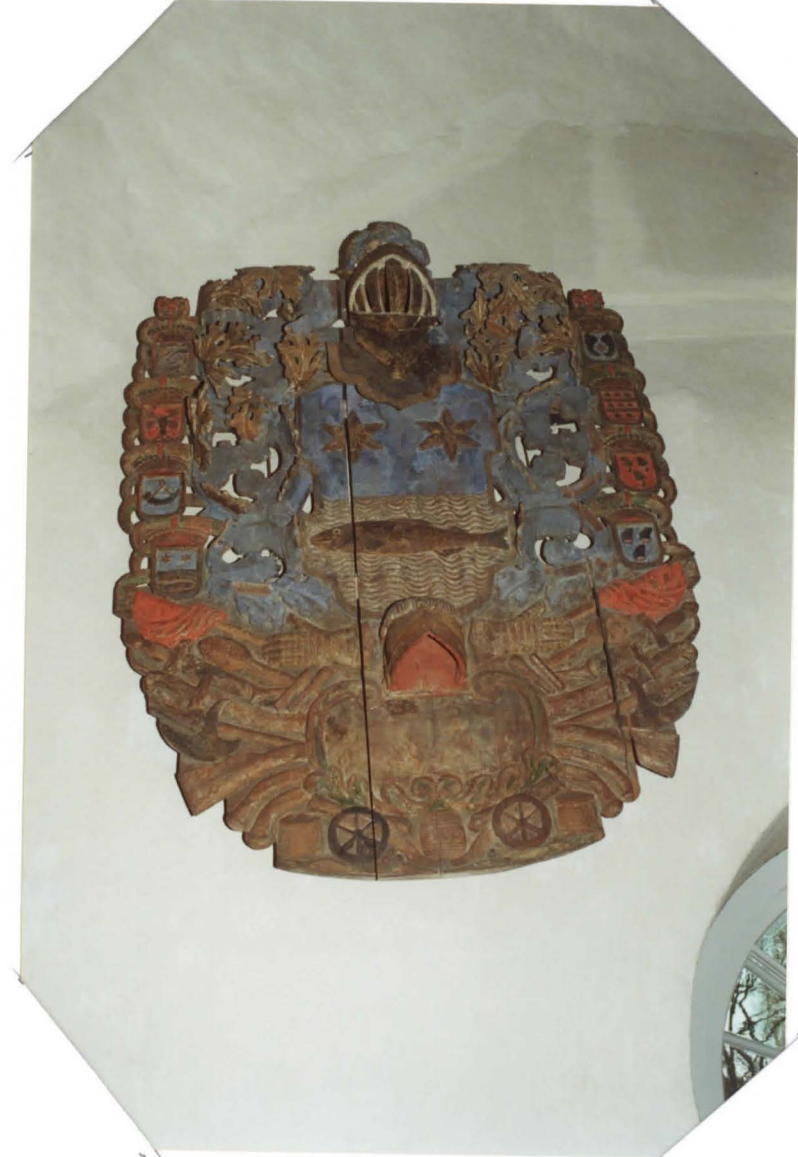
Lindelöf - hautausvaakuna

Pahaa värikerrosten irtoamista tapahtunut etenkin kypärässä - myös pallomaisissa lehväkoristeissa runsaasti irtoamassa olevia kerroksia. Uudet irronneet alueet näkyvät valkoisina liitupintoina, värin irtoaminen on monin paikoin vienyt mukanaan myös pohjustuskerrokset. Tekstikilpi on säilynyt jotakuinkin ehjänä ja siinä on myöskin vähiten restaurointimaalaa.

- Pölykerrosten poisto pehmeällä sivellintekniikalla.
- Irto olevien ja irtoavien värikerrosten kiinnitys. Jänisliima 10 %.
- Hilseilykohtien retussi suoritettu vesiväreillä.

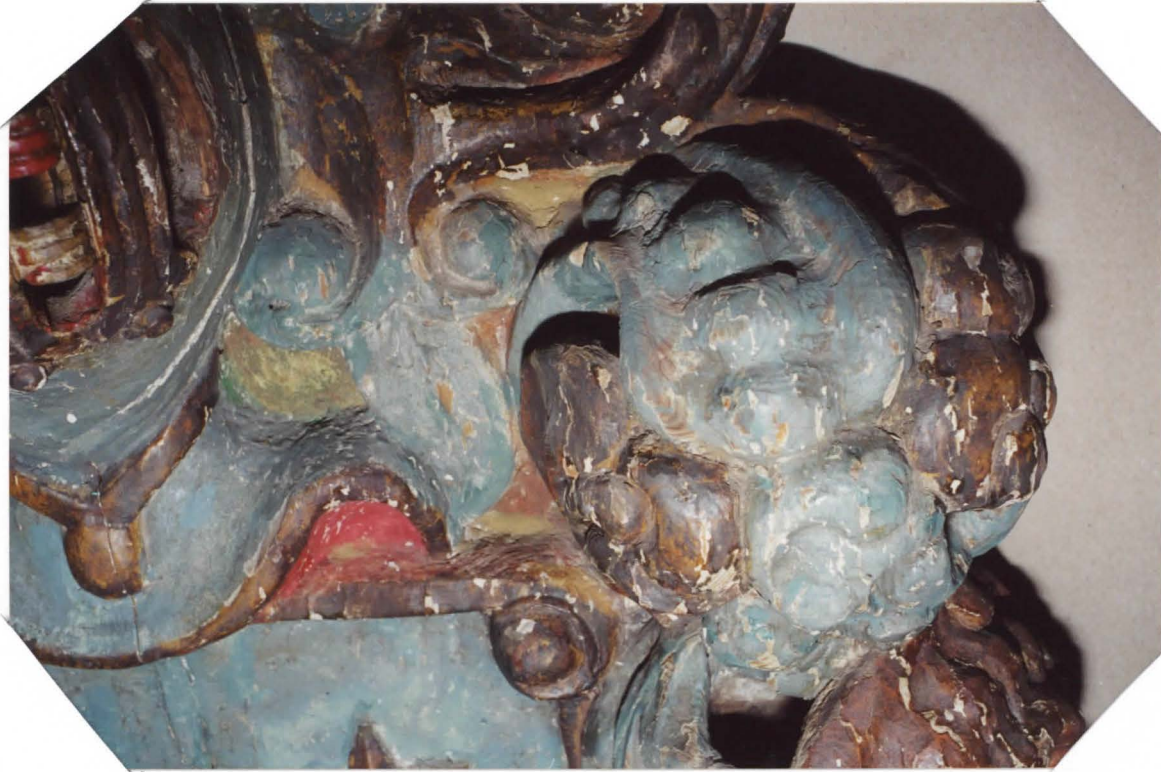
IRTOAVAT KERDOKSET KIINNITETTYNÄ

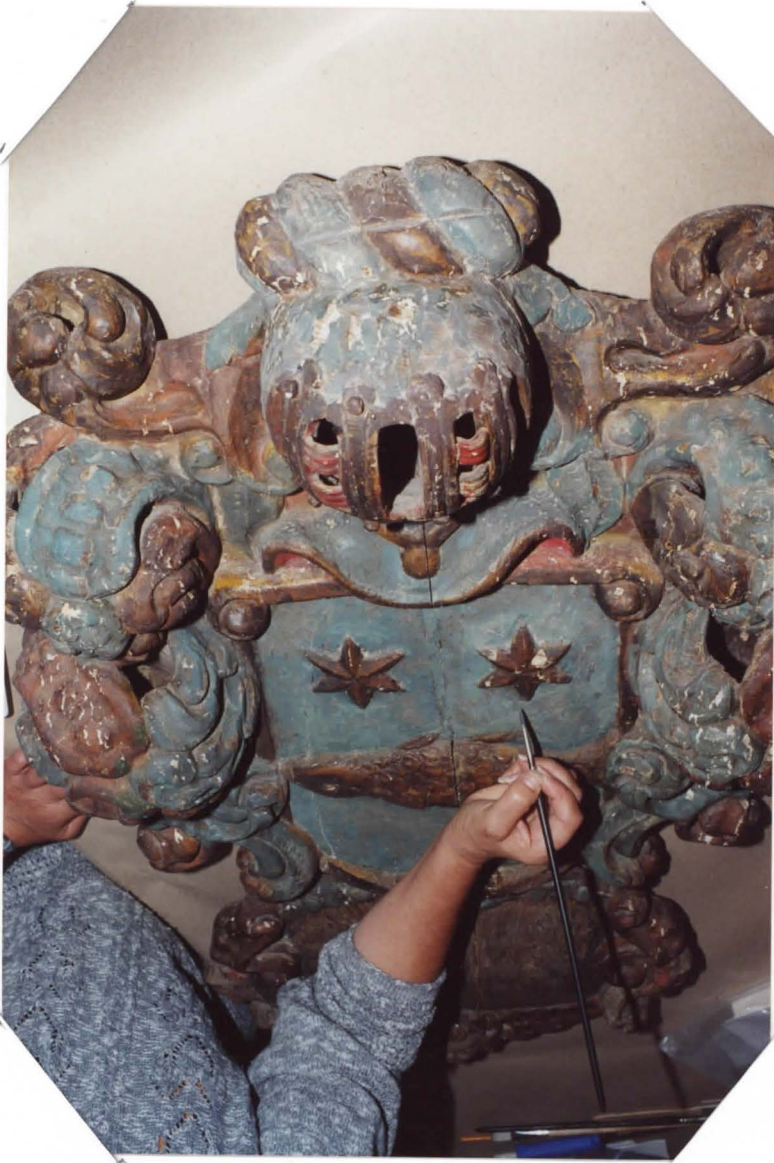
- PALJAINEN HILSEILY -  
KOHTIEN RETYSSÄ  
(VESIVÄRI)

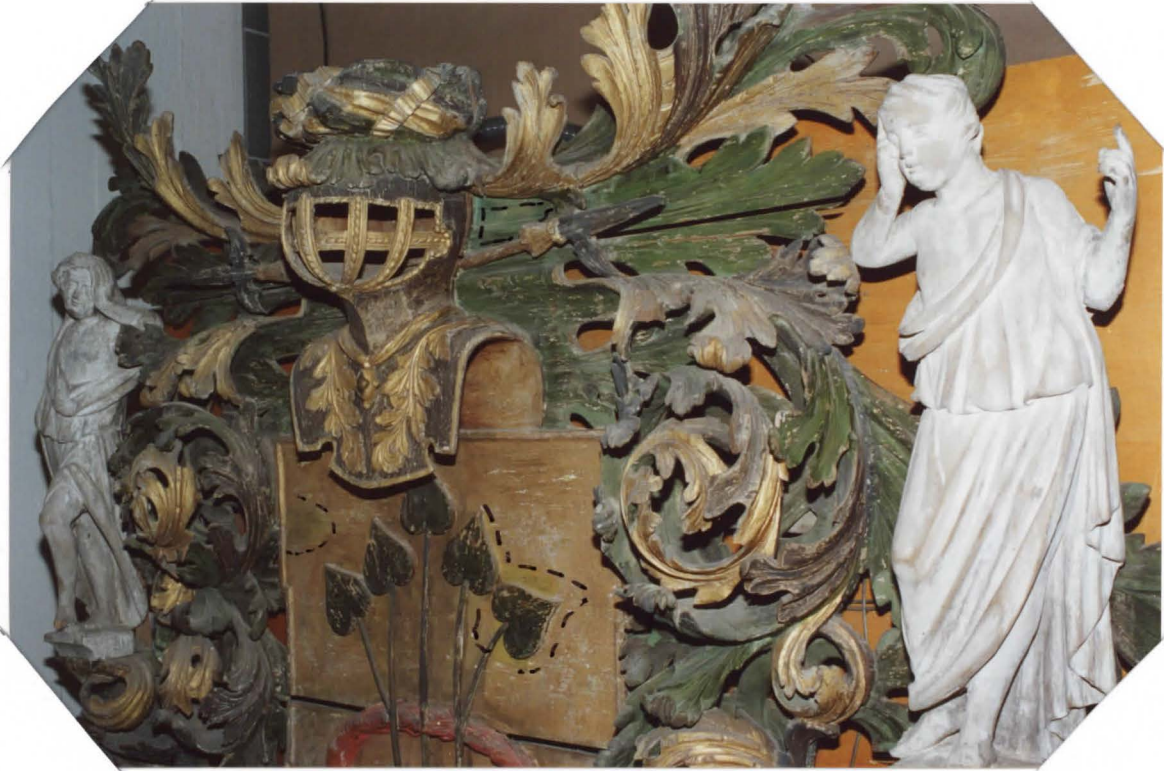
POHJAN KIRKKO - NILS RINGBILS - HAUTAUTUSKUNTA

VÄRIN HILSEILYÄ VAAKUNAN OSI-  
SÄ PAIKKAVÄRITYSTÄ 1950 LUUVLTA ESIM. VAAKUNAKILVESSÄ  
--- = VANHAA RESTAUROINTIA.

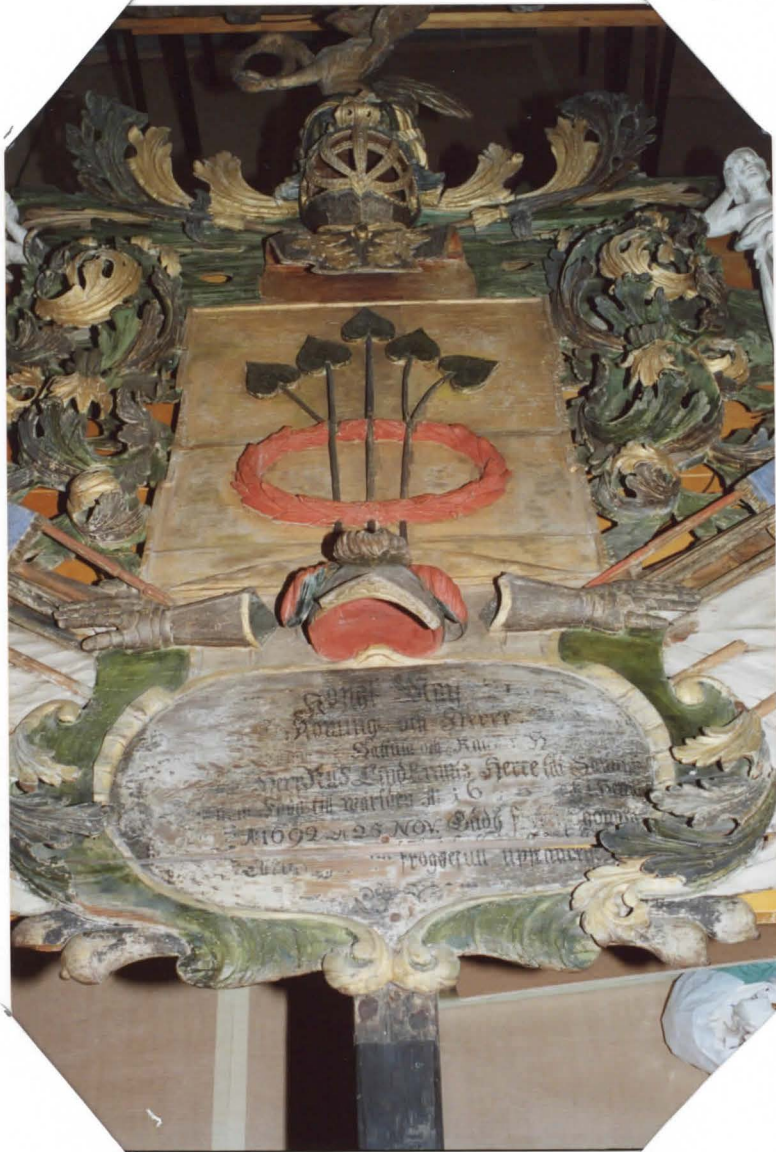
--- ENNE TOIMENPITEITÄ

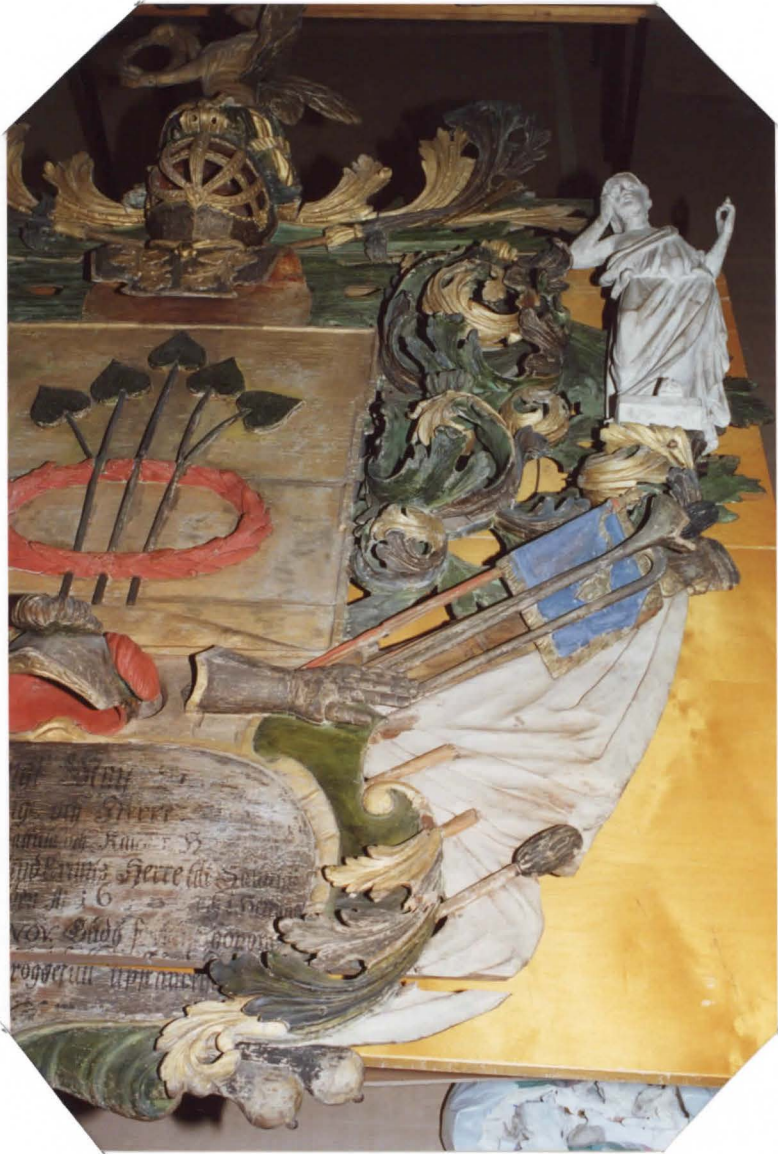
Vaakunassa on todettavissa vanhoja retusseja esim. kilvessä. Värirestauroinnit voivat olla 1950 luvulta. Värikerrosten hilseilyä on tapahtunut runsaasti vuosisatojen aikana. Vanhat hilseilyalueet ovat tummuneet harmaiksi, uudemmat värin irtoamat paistavat valkoisina laikkuina. Lehväkoristeista puuttuu joitakin pieniä osia - yleisesti ottaen vaakuna on parhaiten säilynyt, verrattuna muihin kirkon hautausvaakunoihin.

VAAKUNA ENNEN TOIMENPITEITÄ.

- Irtoavien kerrosten kiinnitys. Jänisliima 10 % liuos.
- Puhdistus.
- Irri olevien osien kiinnitys.
- Hienovarainen värirestaurointi vesiväreillä, (hilseilleet alueet).

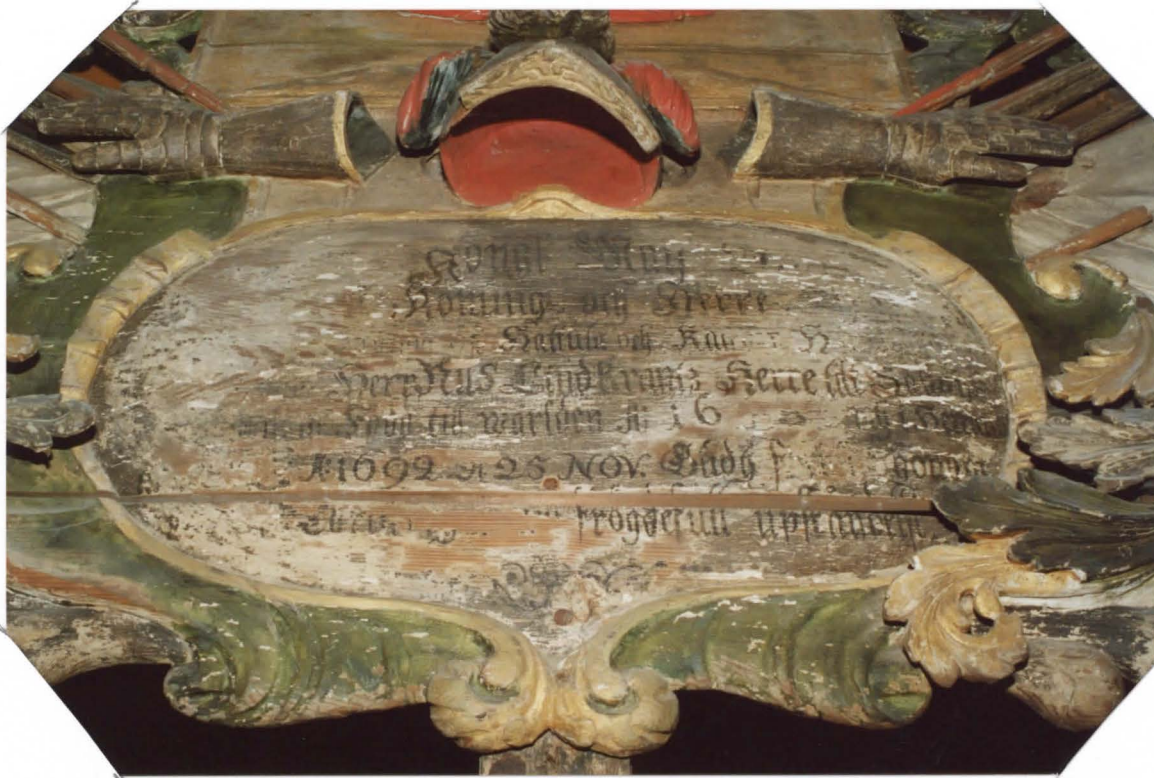
VÄRIN HILSEILYÄ TAPAHTUNUT ENITEN TEXTI -  
KALTEVAN ALUEELLA.

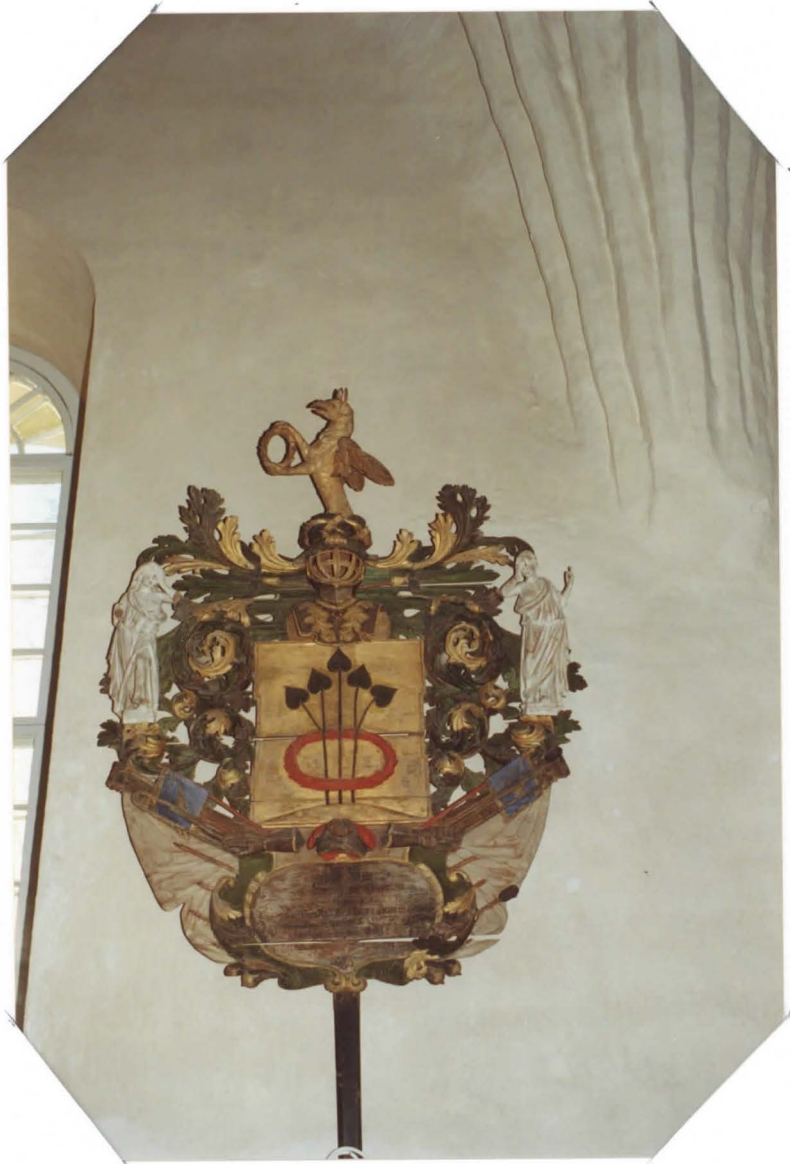
VAAKUNA KONSERVOITUNA

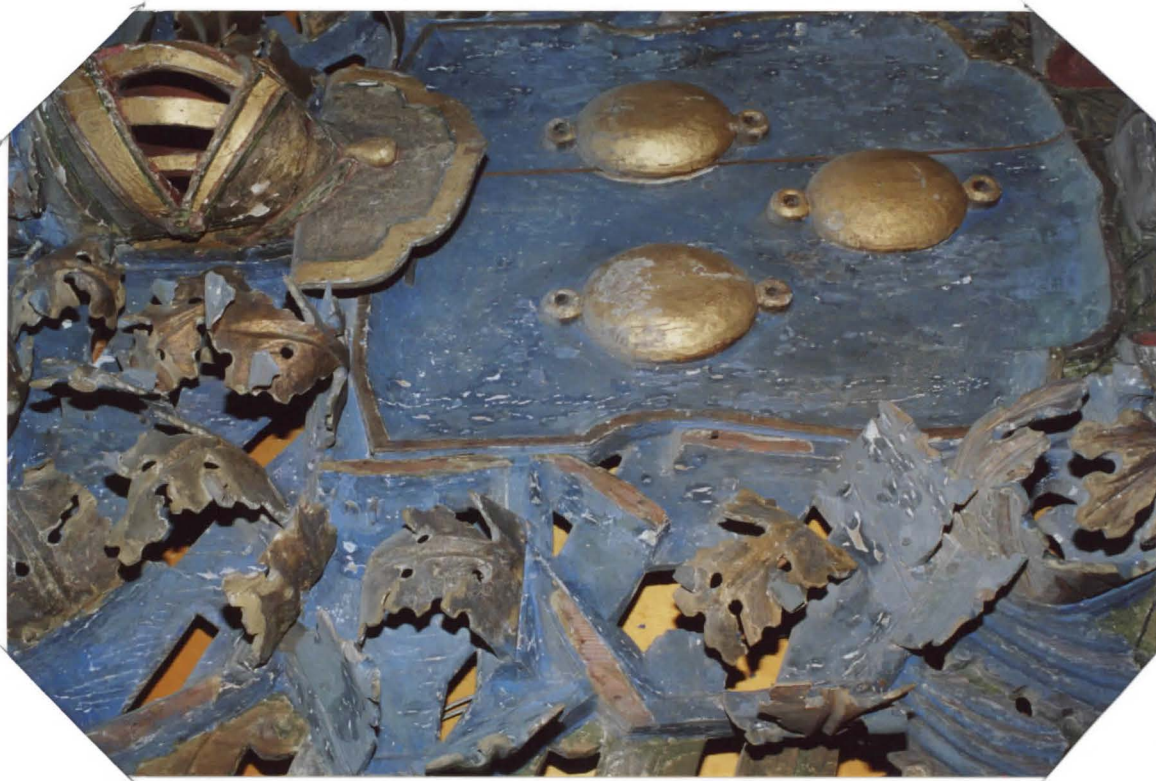
Vaakunan kilvessä kulkee rakenteellinen halkeama koko kilven osuudelta, samoin oikeanpuoleisessa trofeessa. Myöskin tekstikilvessä on havaittavissa kuivumisesta tai yleensä puun elämisestä johtuvaa halkeilua. Voimakasta hilseilyä on todettavissa kaikissa sinisissä värikentissä (liimaväri) - näillä alueilla myös paljon vanhaa retussia. Pahannäköistä hilseilyä ja liuskamaista kerrosten irtoilua isossa kypärässä ja sen koristeessa. Trofee ryhmissä pienempimuotoista hilseilyä.

ISTOAVIEN KERROSTEN KUINNYTYS

- Väri ym. kerrosten kiinnitys/kuivapuhdistus.
- Eheyttävä restaurointi - hilseilleet väripinnat.  
Liimaväripinnat kiinnitetty Metyylliselluloosaliuoksella.  
Öljyväri ja pohjustuskerrokset kiinnitetty Agronal - kiinnitteellä.

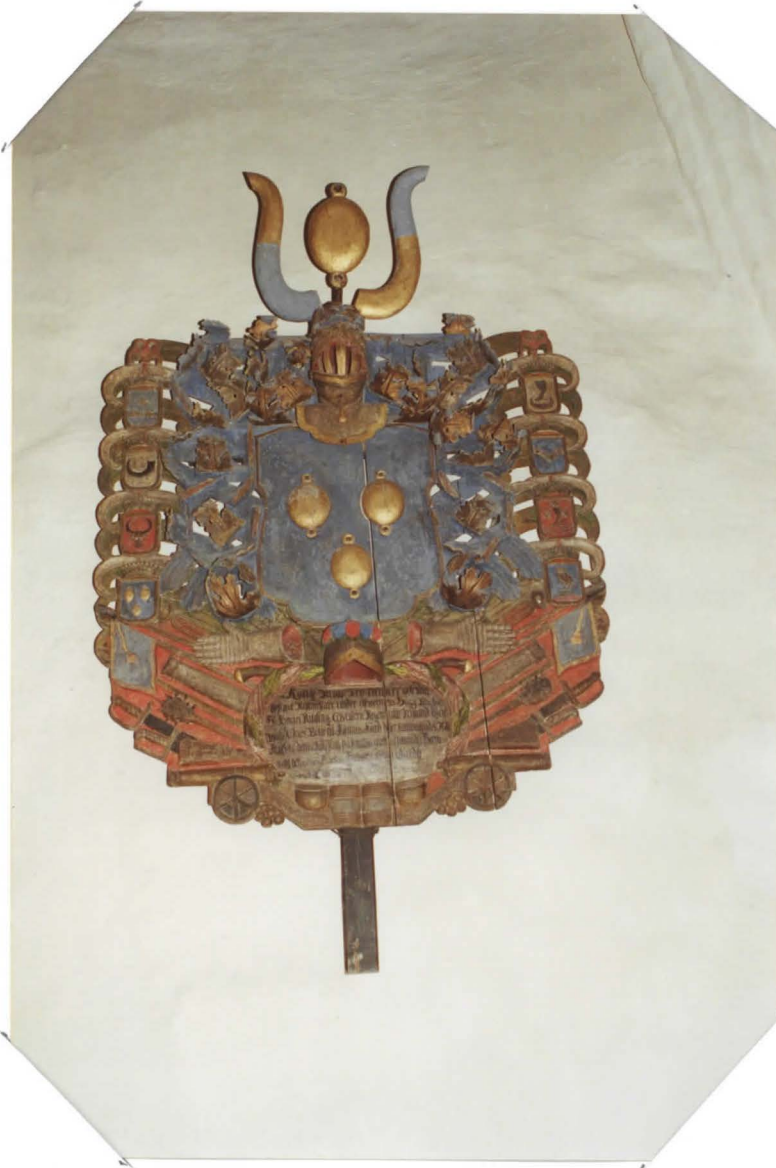
EHEYTTÄVÄ VÄRIRESTAUROINTI ALOITETTU  
(VESIVÄRI)

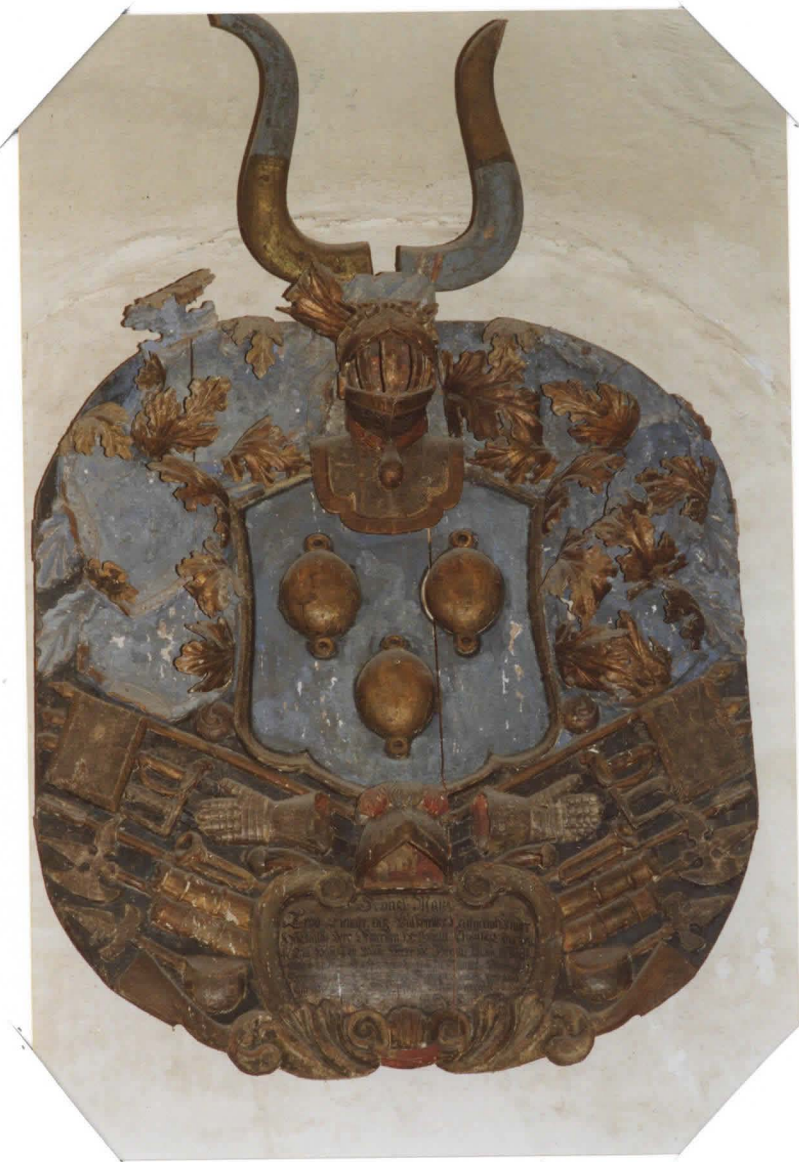
HAUTAISVAAKUNA JÖRAN BOJJE - POHJAN KICKED

Värikerrosten ja pohjustuksen hilseilyä esiintyy kaikissa vaakunan osissa. Pahimmat alueet trofee osissa sekä vaakunakilven alueilla. Samoin lehväkoristeiden sinisissä osissa. Tekstikilpi hyvin säilynyt. Kullatuissa lehväkoristeissa runsaasti kerrosten irtoilua.

Kypärän leukaosassa halkeama. Hopeointi tummunut, muuttunut mustaksi. Kultaukset tummuneet, mahdollisesti kyseessä on lejeerinki.

Vaakunan keskivaiheilla kulkee vaakunan pituinen rakenteellinen halkeama lev. 10 - 5 mm. Halkeama myös vaakunan vas. yläkulmassa lev. n. 10 mm.

ENEN KONSERVOMTTA

Irtoavien kerrosten kiinnitys, siten, että siniset värikentät = liimaväri - kiinnitys metyyliiselluloosaliuoksella. Muut kerrokset Jänisliimaa käyttäen.

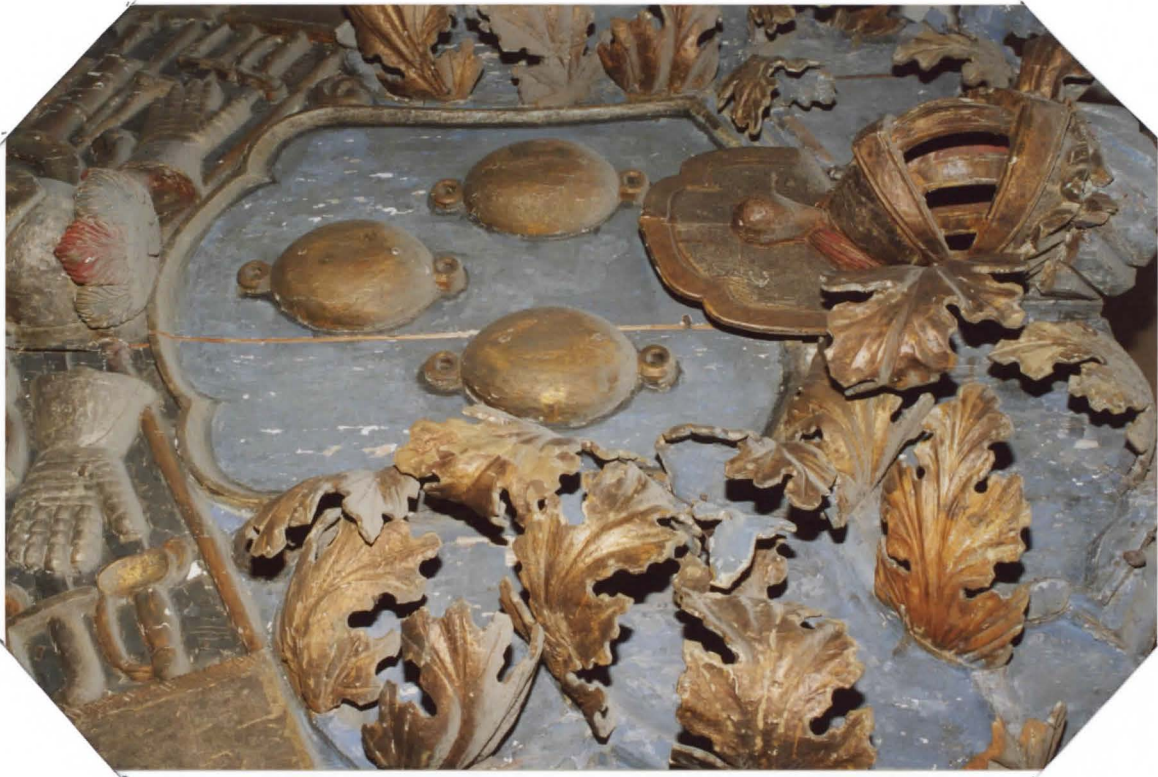
HAUTAUSVAAKUNA  
JÖRAN BOJNE - DONJAN KIRKKO

ENNEN TOIMENPITEITÄ  
- RUNSAAT PÖLYKERROKSET  
- PÄÄN KERROSTEN HIL-  
SEILYÄ.

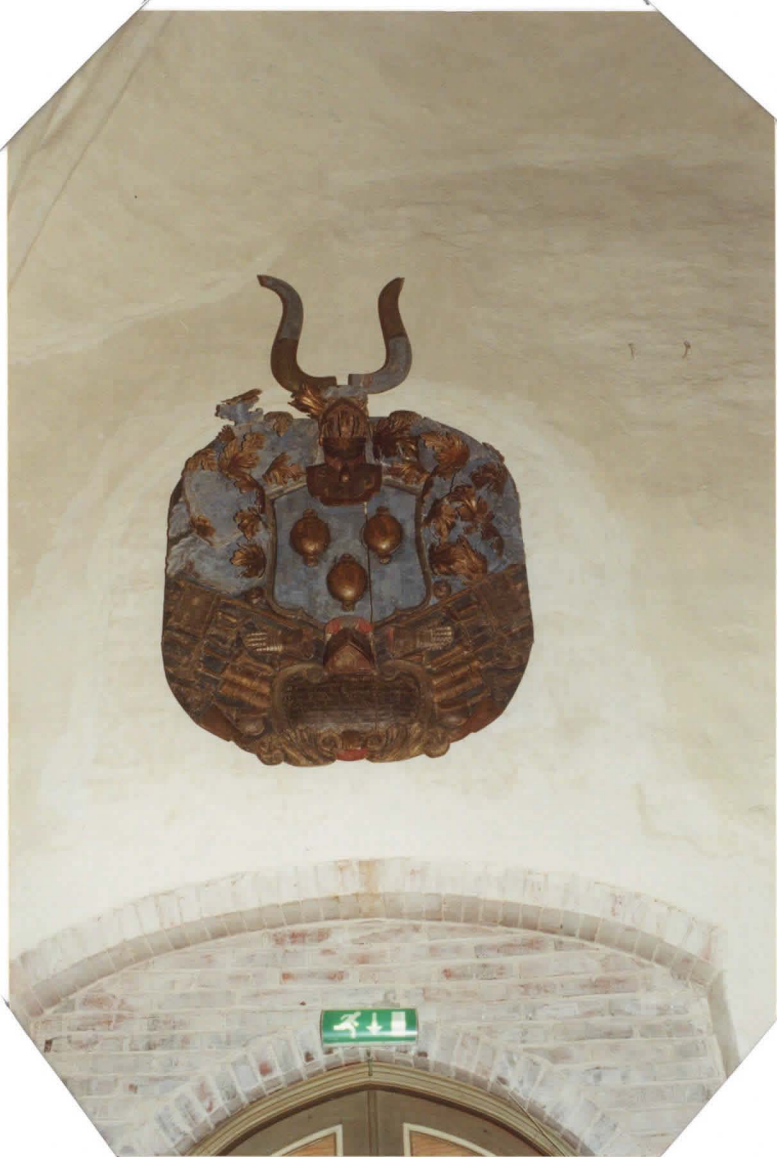
KONSERVOITUNA.

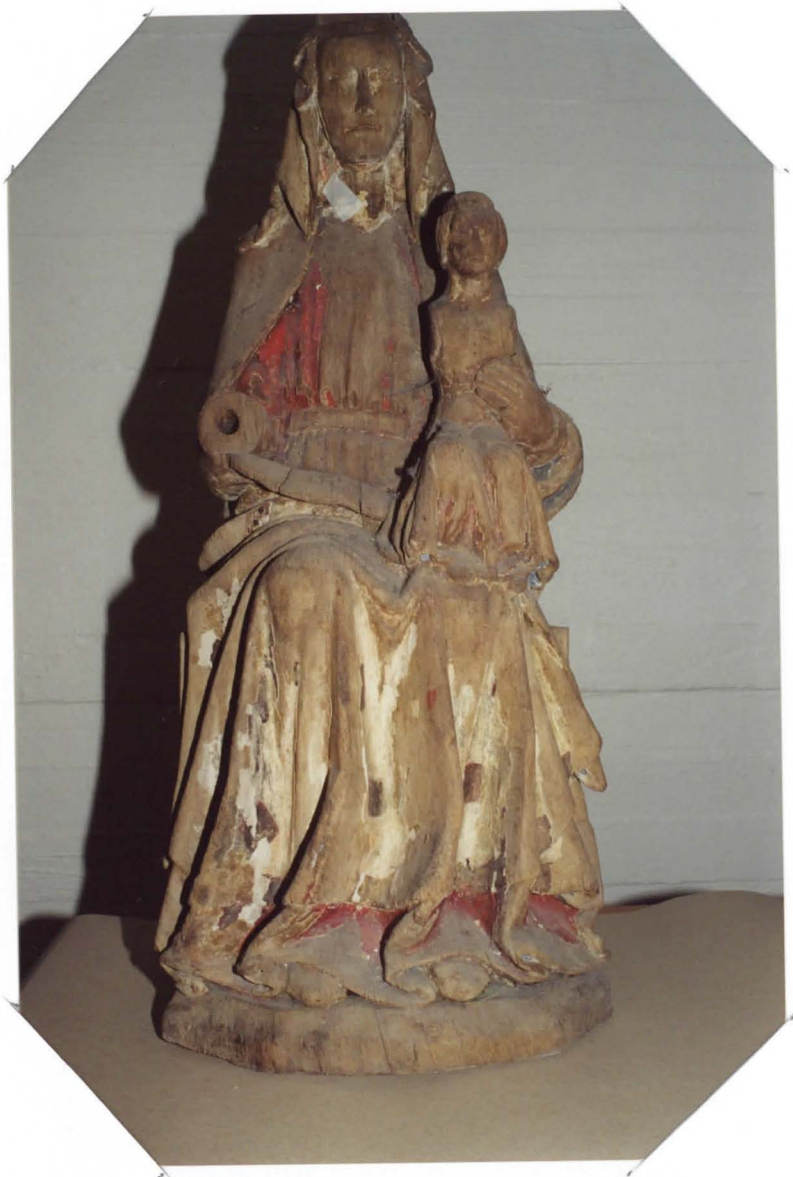
Jäljellä olevat väri- ja pohjustuskerrokset ovat irtoamassa pahiten Marian kaulan alueella, sekä puvun helman laskoksissa, siten, että myös pohjustuskerrokset ovat puoliksi irtonaisina palasina. Suurin osa kerroksista on kuitenkin irti vain reunaosistaan, joten vanhat kiinnitykset ovat pitäneet suht. hyvin pintansa. Luonnollisesti säilytysolosuhteet ovat kovastikin vaihdelleet aikojen kuluessa, kaikesta huolimatta puuaines on säästynyt pahemmilta halkeamilta. Vahvat pölykerrokset kattaa koko veistoksen.

EMER TOMBURTITÄ

- Hienovarainen pölykerrosten poisto.
- Irtoavien kerrosten kiinnitys jänisliimalla. Liuos 9 % .
