POHJAN KIRKKO

KONSERVINTI 20.8 - 14.11.2007

Konservointi- ja restaurointi.

### Kirkkointeriööri.

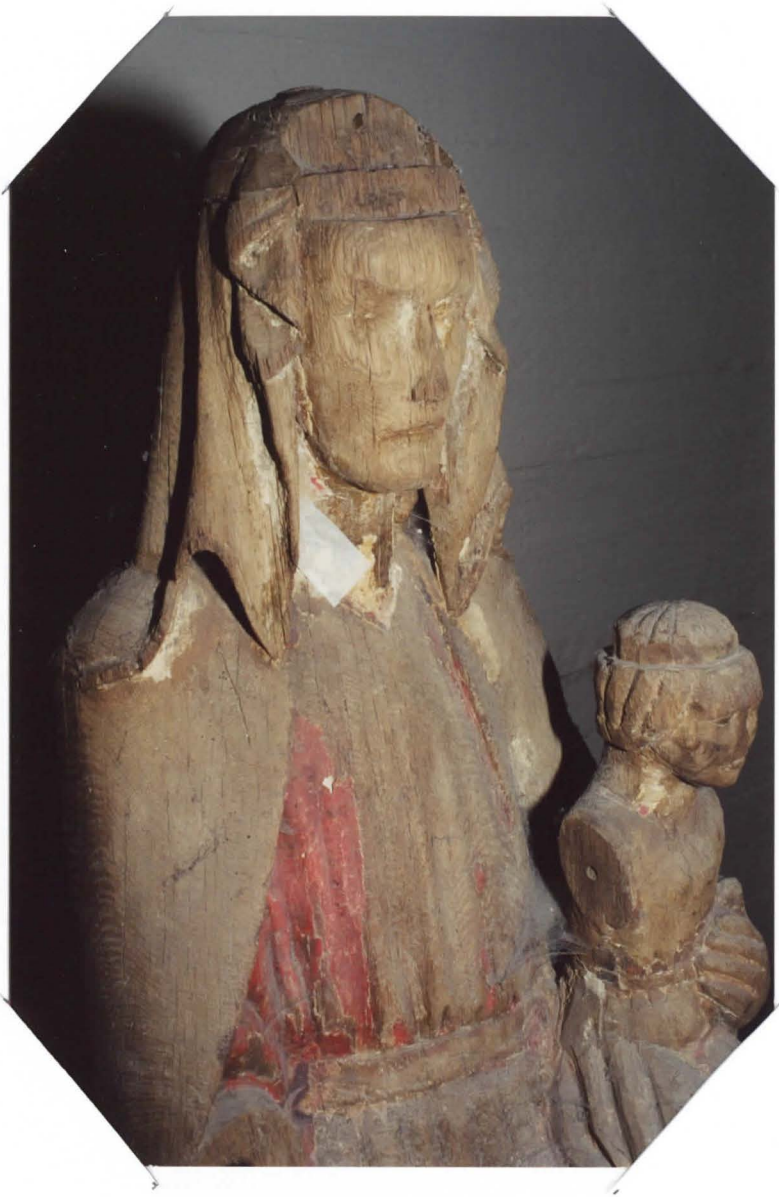
POHJAN KIEKKO - NERTSYT HADIA JA JESUS LAPSI 1500 - 1525

Veistos löytyi seurakunnan arkistoholvista kuuman lämpöpatterin vierestä, johon se oli kirkosta siirretty korjaustöiden ajaksi. Väri- ja pohjustuskerrosten irtoaminen olikin jo hyvällä alulla. Suurelta osin todennäköisesti 50- luvulla tehty kerrosten kiinnitystyö on kestänyt hyvin, kaikesta huolimatta. Valkoisena paistavat värin irtoamat olikin helppo todeta tuoreiksi tapauksiksi. Uutta puuaineksen halkeilua ei kuitenkaan löytynyt.

Todettuamme veistoksen vauriot, suoritimme välittömästi ensiavun japaninpaperilla riisiliimaa käyttäen.

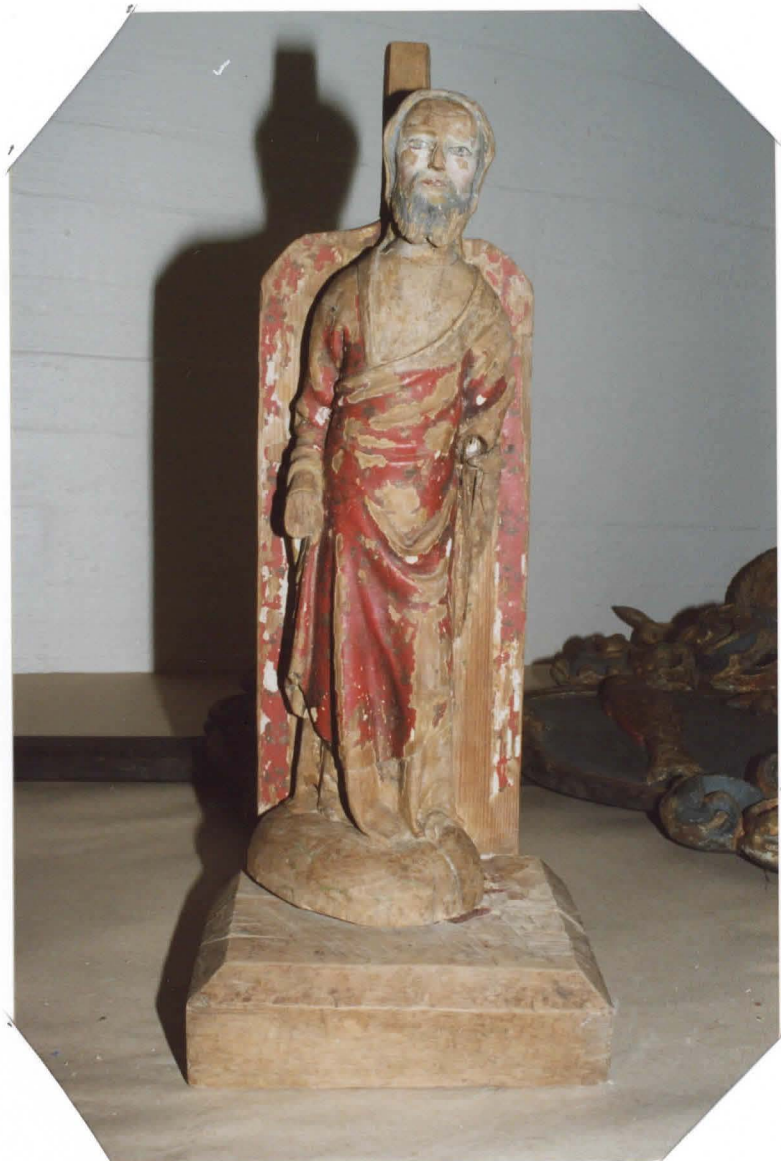
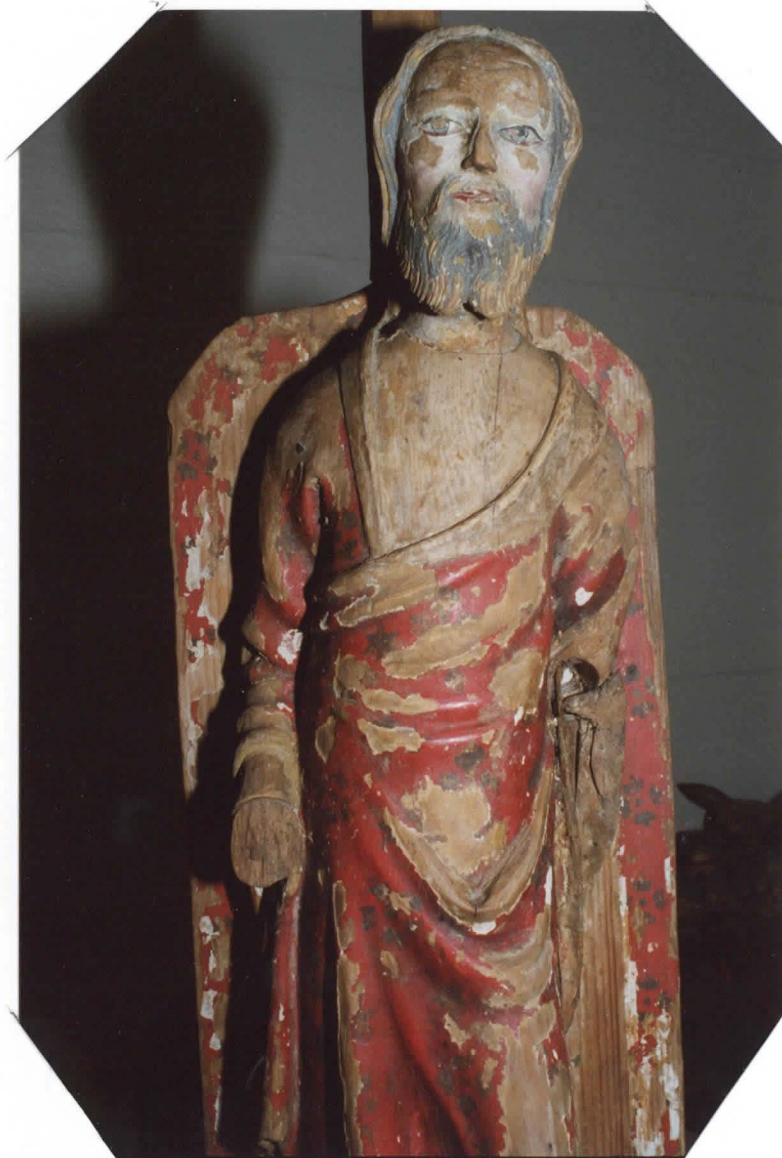
POHJAN KIRKKO - P. LAURI TAI P. TAPANI

HILSEILLETÄ JA IRTOAVIA KERROKSIA

Kerrostien hilseilyä esiintyy enimmäkseen veistoksen kaapuosassa, jossa värikerrosta on eniten säilynyt. Kerrostien irtoaminen voidaan todeta melko tuoreiksi tapauksiksi, johtuen kelvottomista säilytysolosuhteista.

Kerrostien kiinnitys, jänisliima 9 % liuos.

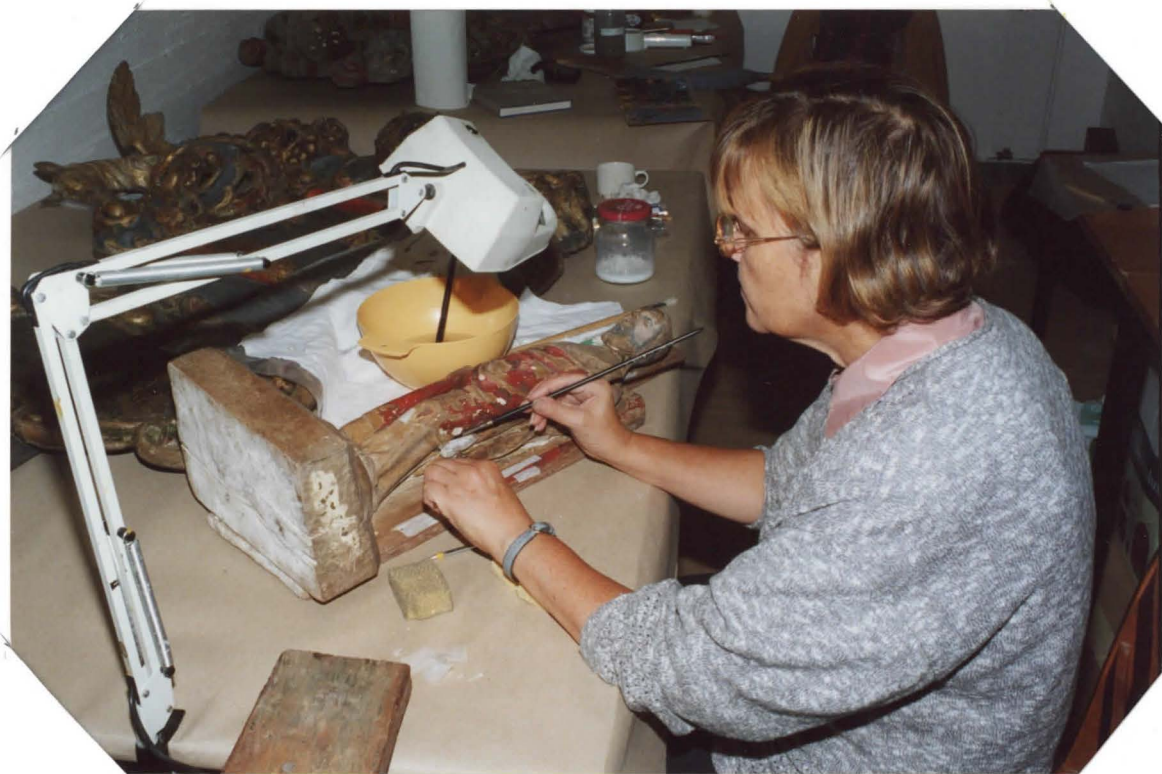
VÄLIAIKAISTEN SIDOSLAPPUJEN POISTO

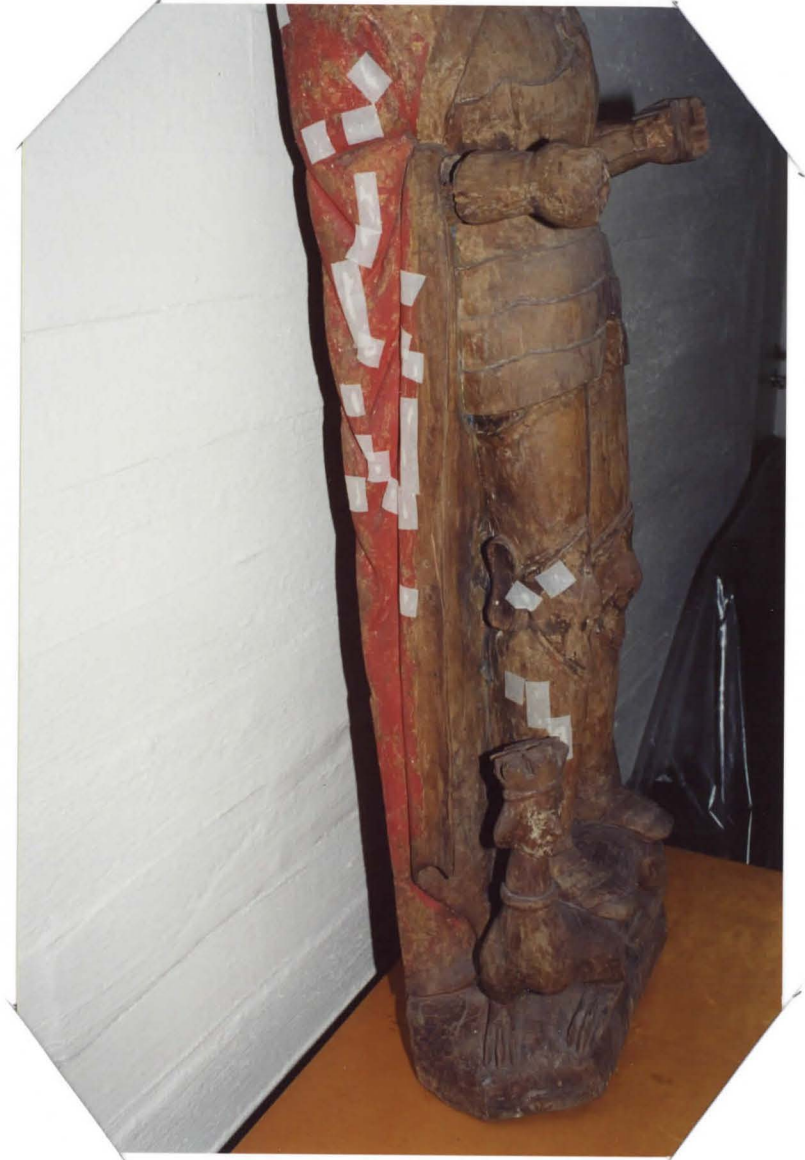
POVIAN KIELES - PIVAN OLAVI

ENNEN TOIMENPITEITÄ  
- TILAPÄISET SIDOSLAPUT PAIKALLAAN

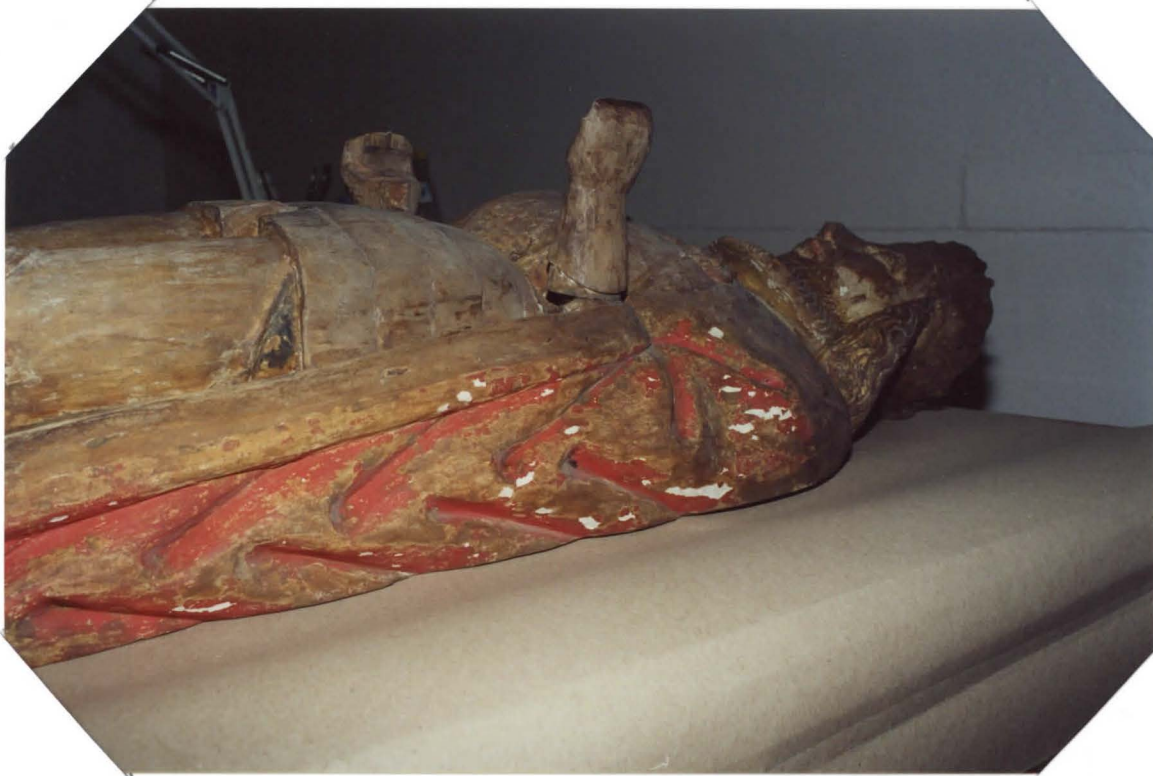
KINNITYSVAIHEESSA.

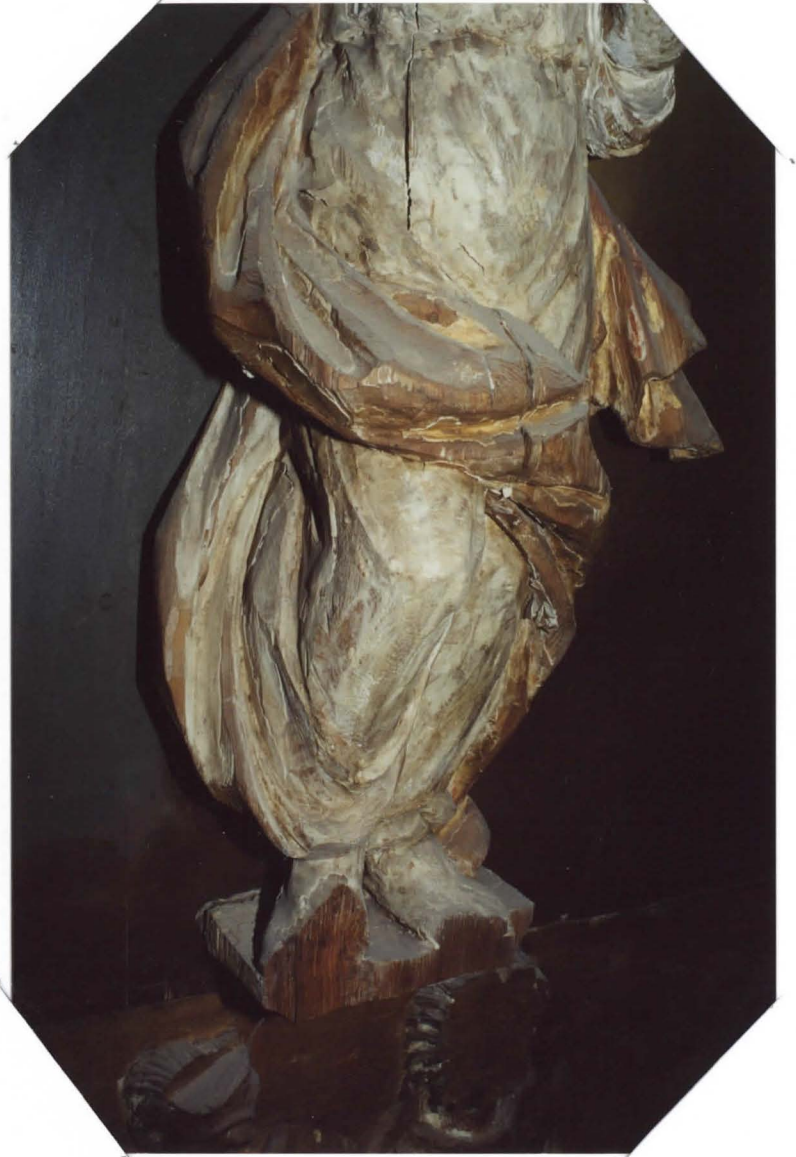
POHJAN KILBES - ALTTAAILAITE 1900 L.

Veistoksissa ja muutamissa koristeosissa on jäljellä pintakäsittelykerroksia sekä kultausta pohjustuskerroksineen, kuitenkin kerrokset ovat monin paikoin pahasti irtoamassa vanhoista kiinnityksistään. Irtoaminen on lähinnä tapahtunut kerrosten reunoissa, myöskin verkkomaisia murtumia esiintyy kullatuissa pintakerroksissa. Tämäkin taideteos on vahvan pölykerroksen peitossa.

IRTOAVIA KERROKSIÄ

Kerrosten kiinnitykseen valittiin Agronal- kiinnite.

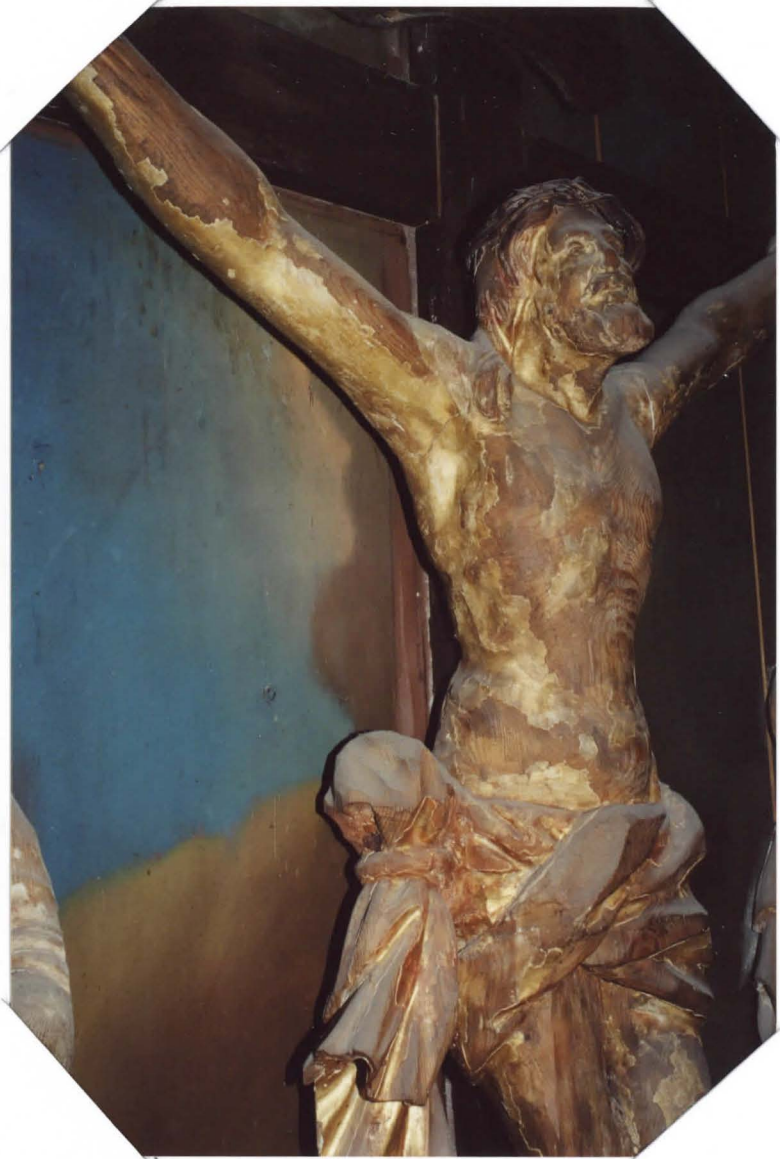
Pohjan Kiekkos - Attakelante 1900l.

Irtoavia kerroksia.

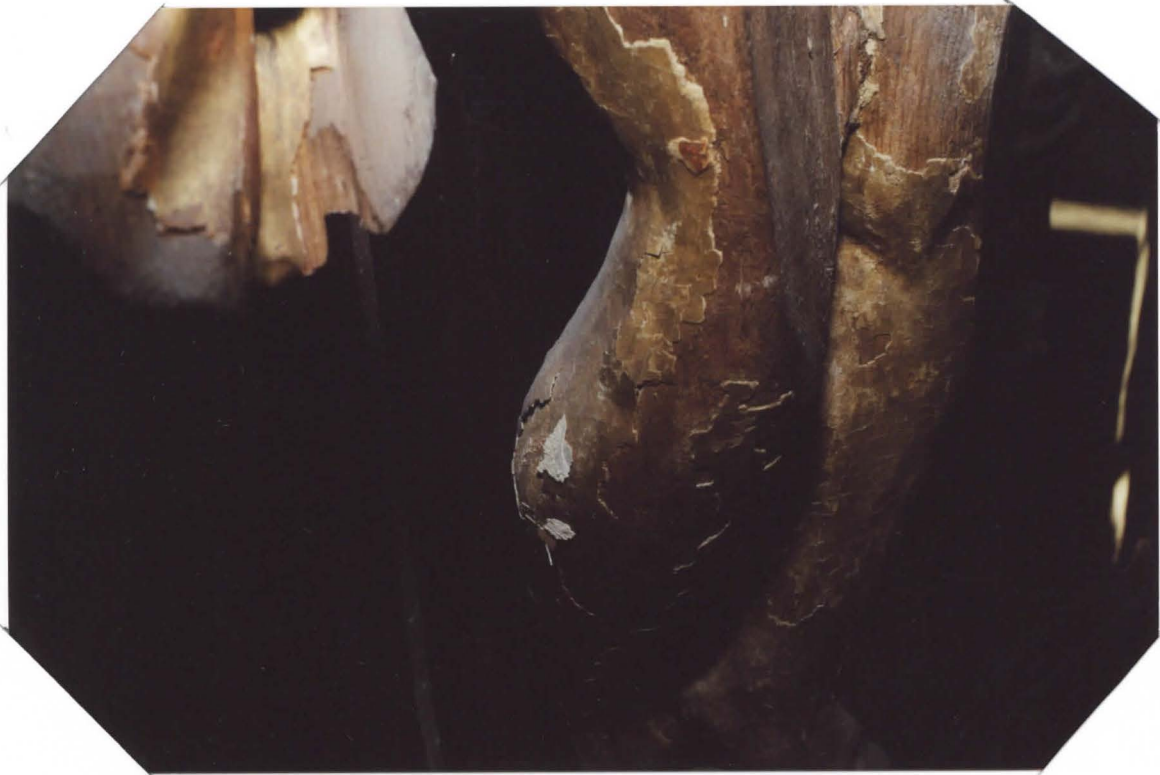
POHJAN KIRKKO - ALTTARILAITE 1700 L.

- IRTOAVIA KERROKSIÄ.
