HATTULAN PYHÄN RISTIN KIRKON KUNNOSTUS JA KONSERVOINTITYÖ 2007

Rakennuttaja Hattulan Seurakunta  
Työn toteutus UKRI Oy  
Arkkitehti Hanna Lyytinen  
Museovirasto / Anu Laurila

Työn dokumentointi 21.10.2007

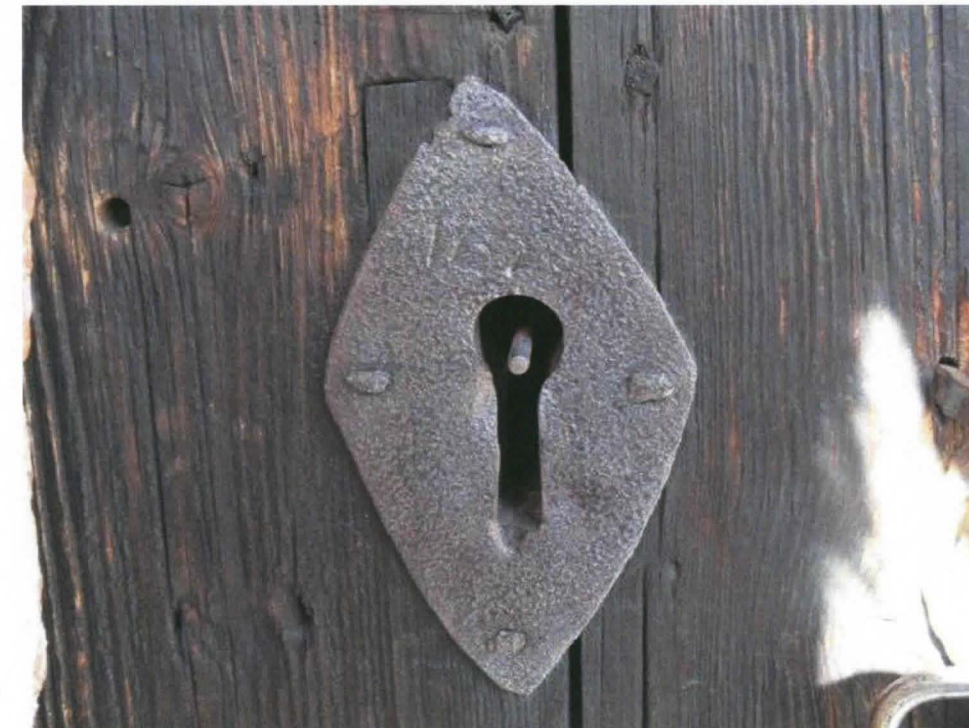
KÄSITTELYN JÄLKEEN

Hattulan Pyhän Ristin Kirkon ovien metalliosat käsiteltiin CanTrust-ruosteen muunninaineella. Työn toteutti konservaattori Liisa Helle-Włodarczyk. Metalliosista poistettiin mekaanisesti ruoste ja rasva, jonka jälkeen CanTrust-ainetta levitettiin metalliosille ohut kerros sianharjassiveltimellä. Syksyn viileydestä johtuen jouduimme peittämään ovet pressuilla ja lämmittämään työskentelyolosuhteen yli +15 asteiseksi, jotta käsittelyaineen vaatimat minimi lämpötilat toteutuisivat.

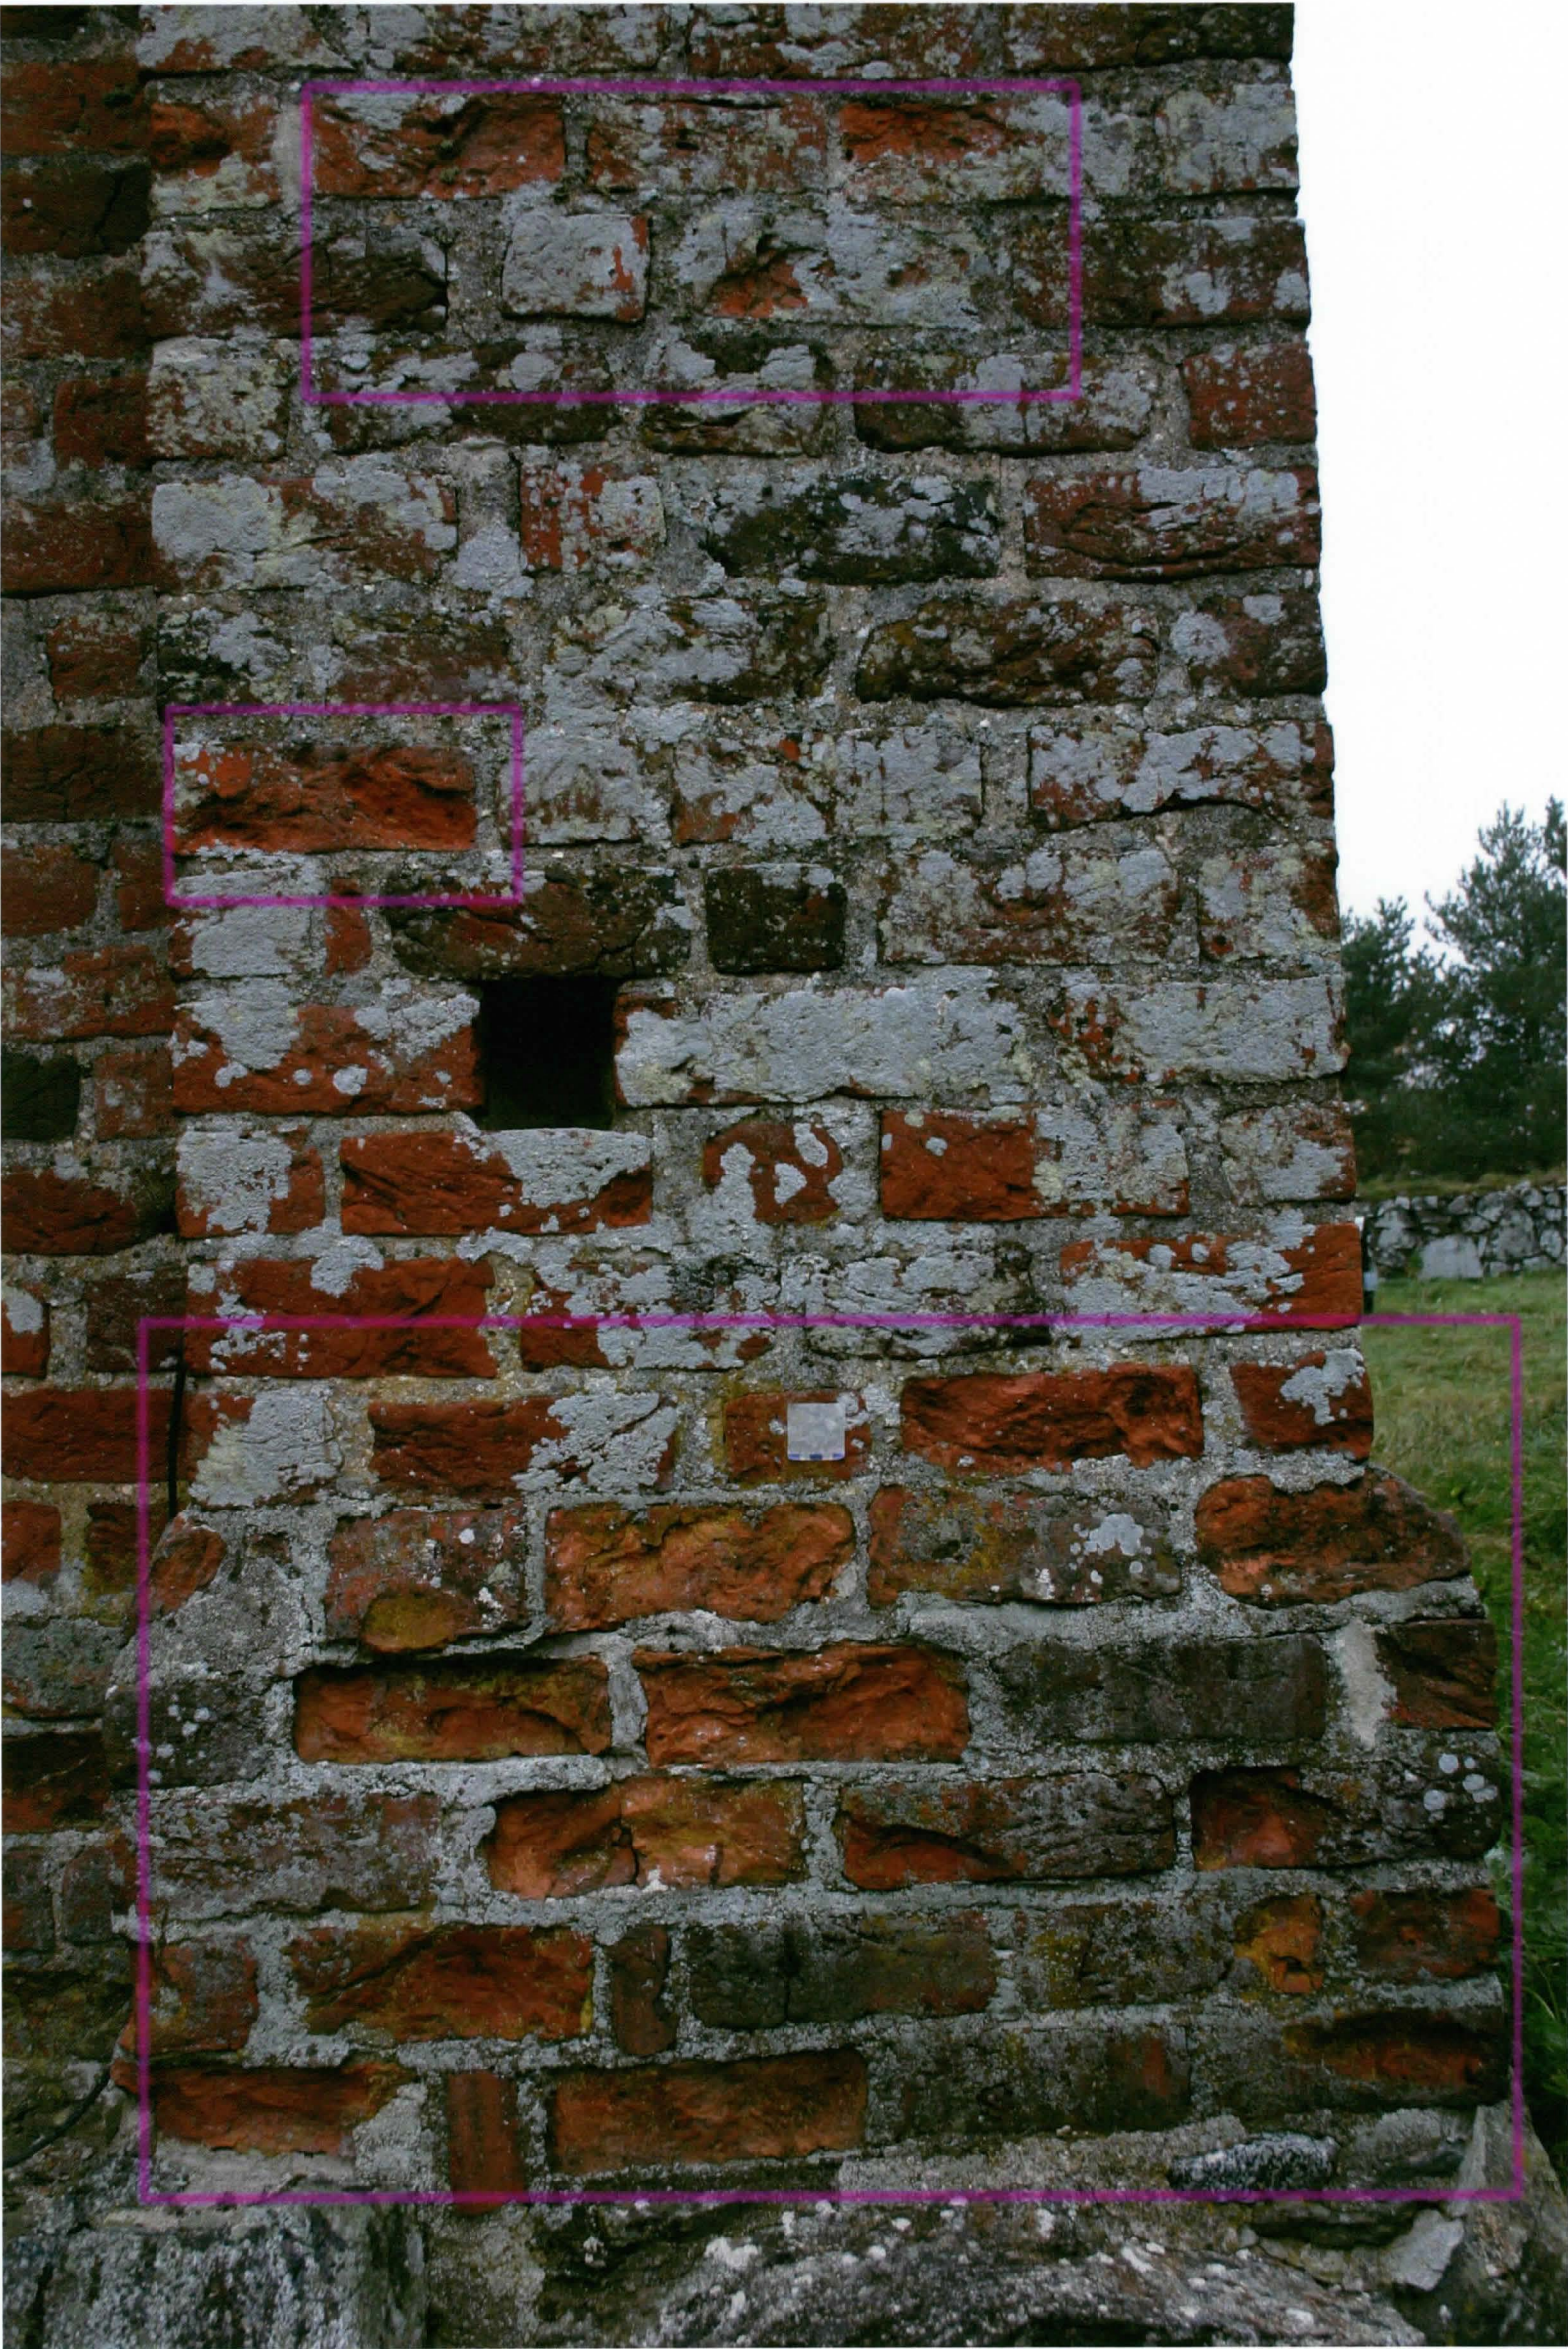
Sakastin K8-tukipilarin itäpuolen alaosan rapautuneet tiilet

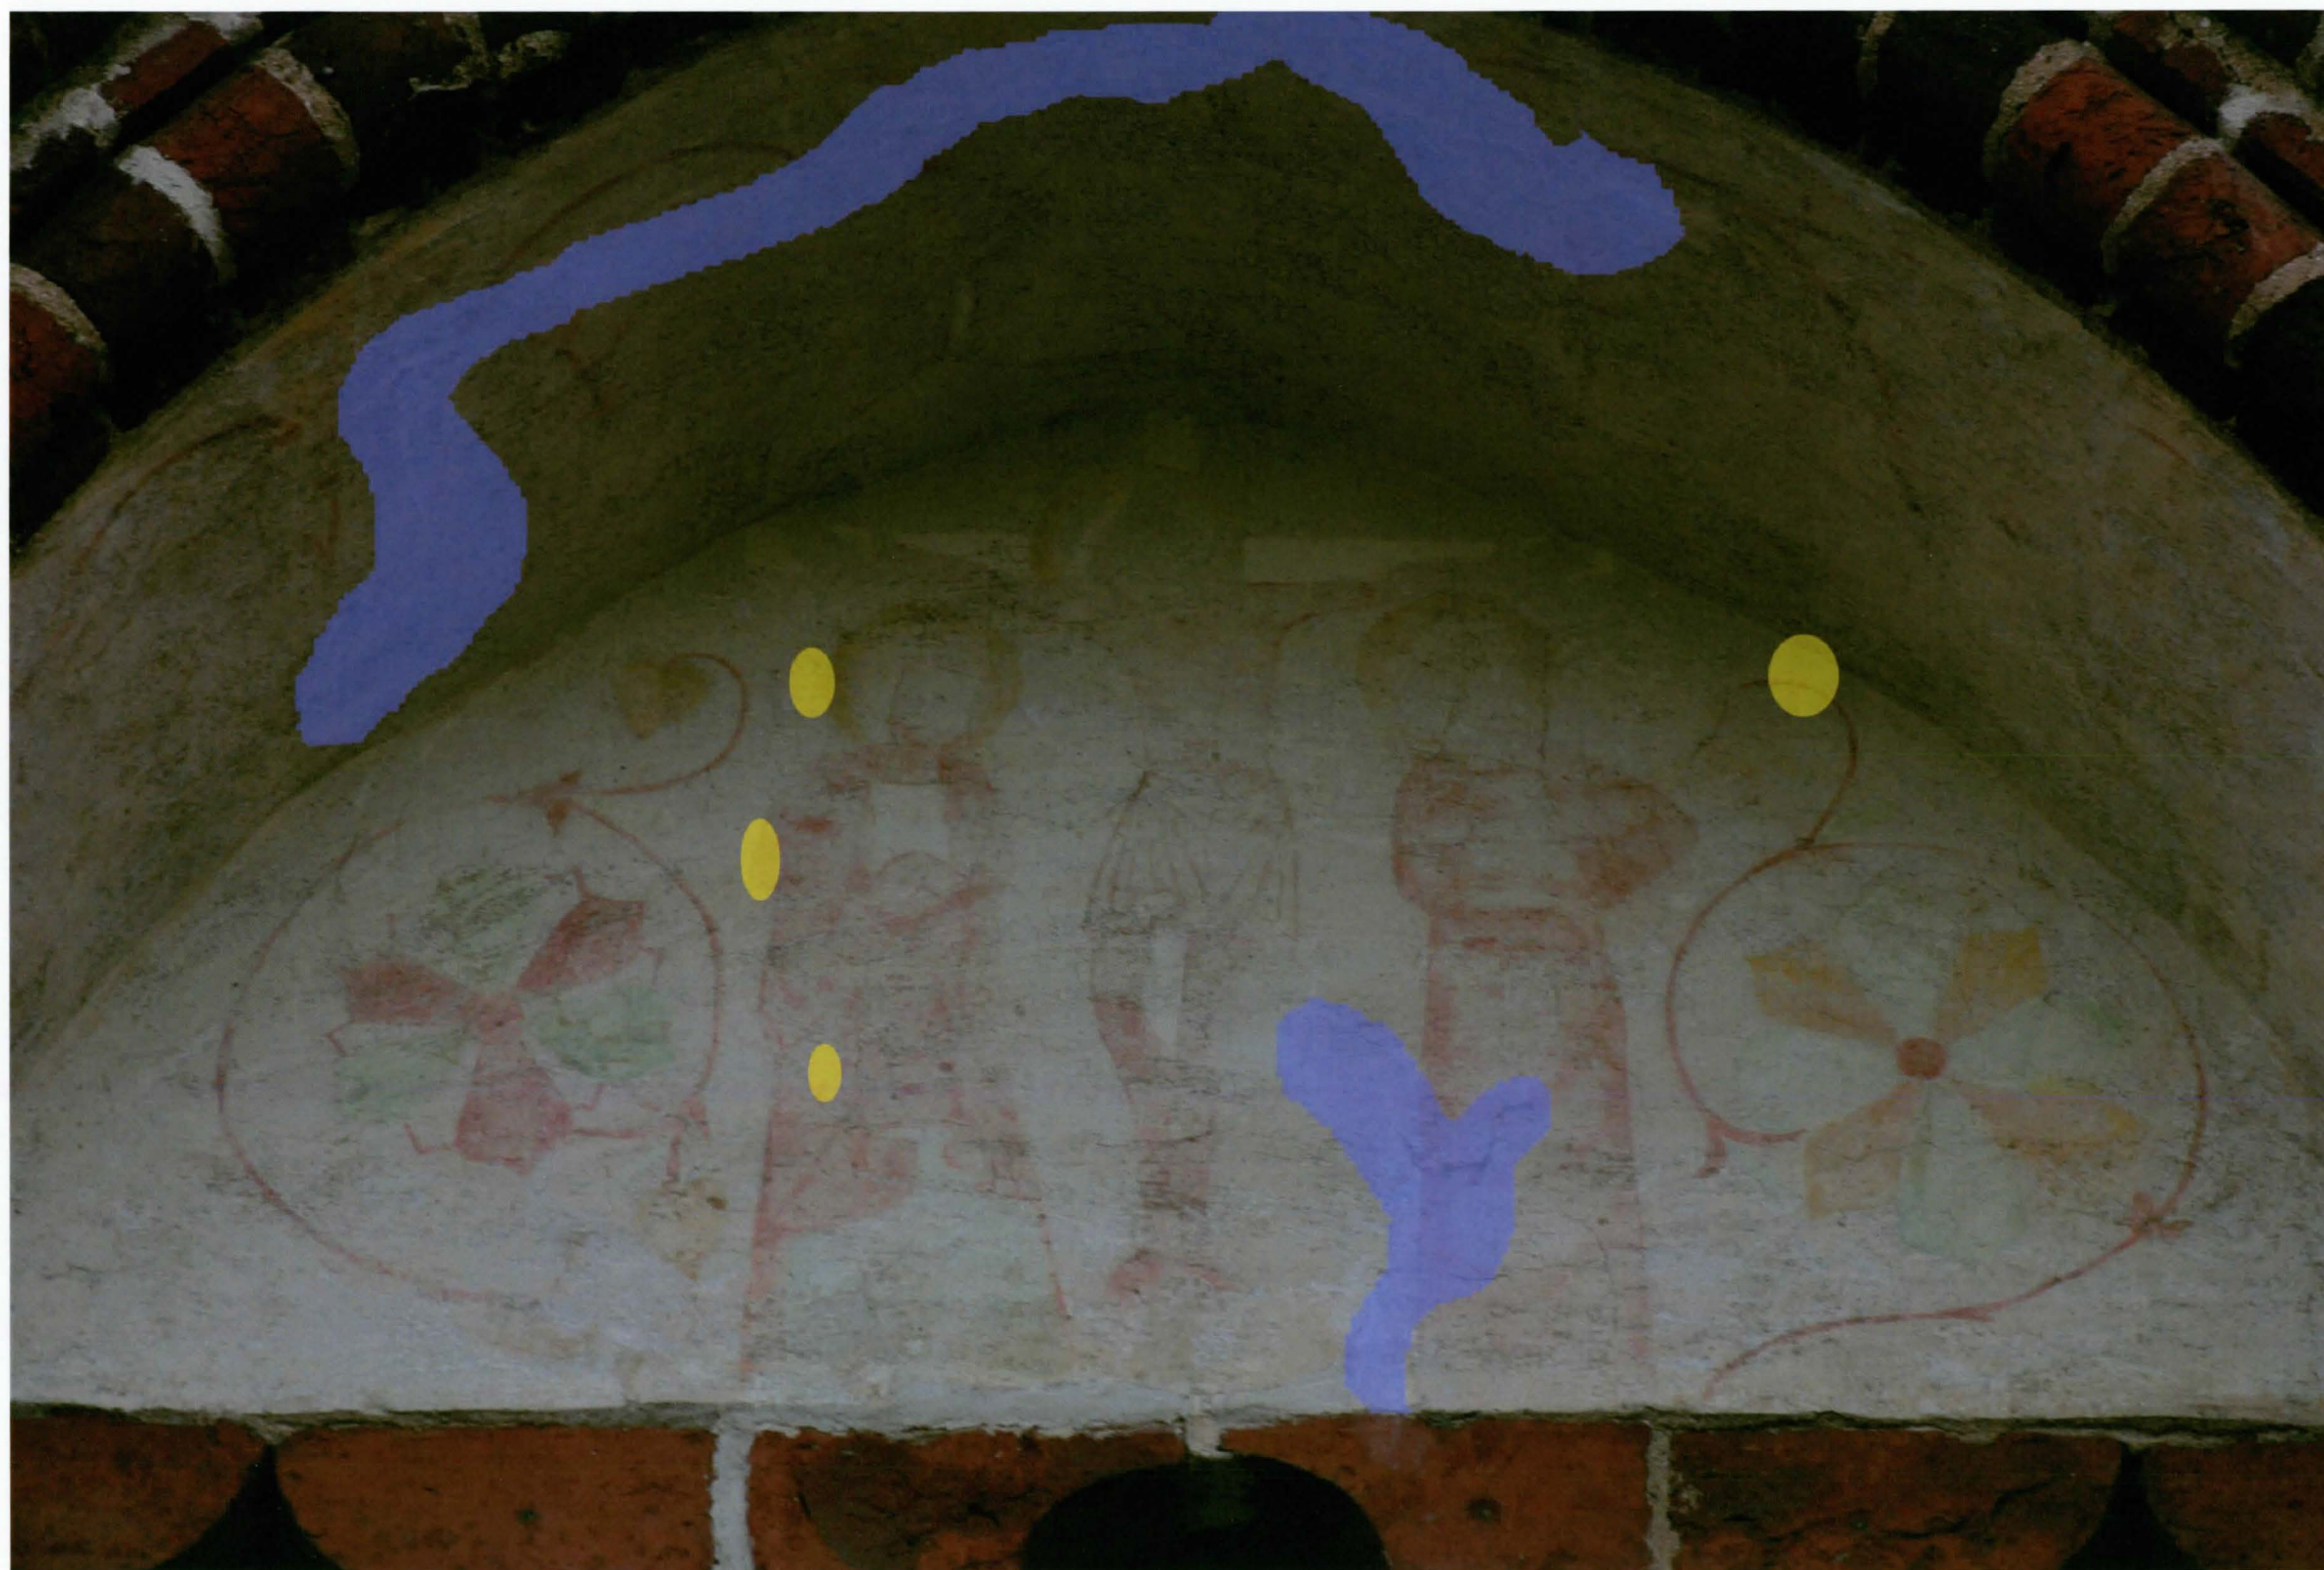
■ Halkeama ja kopoalue  
Osittain pullistunut

■ Alue jossa jäkälää  
tai sammalta  
huomattavan paljon

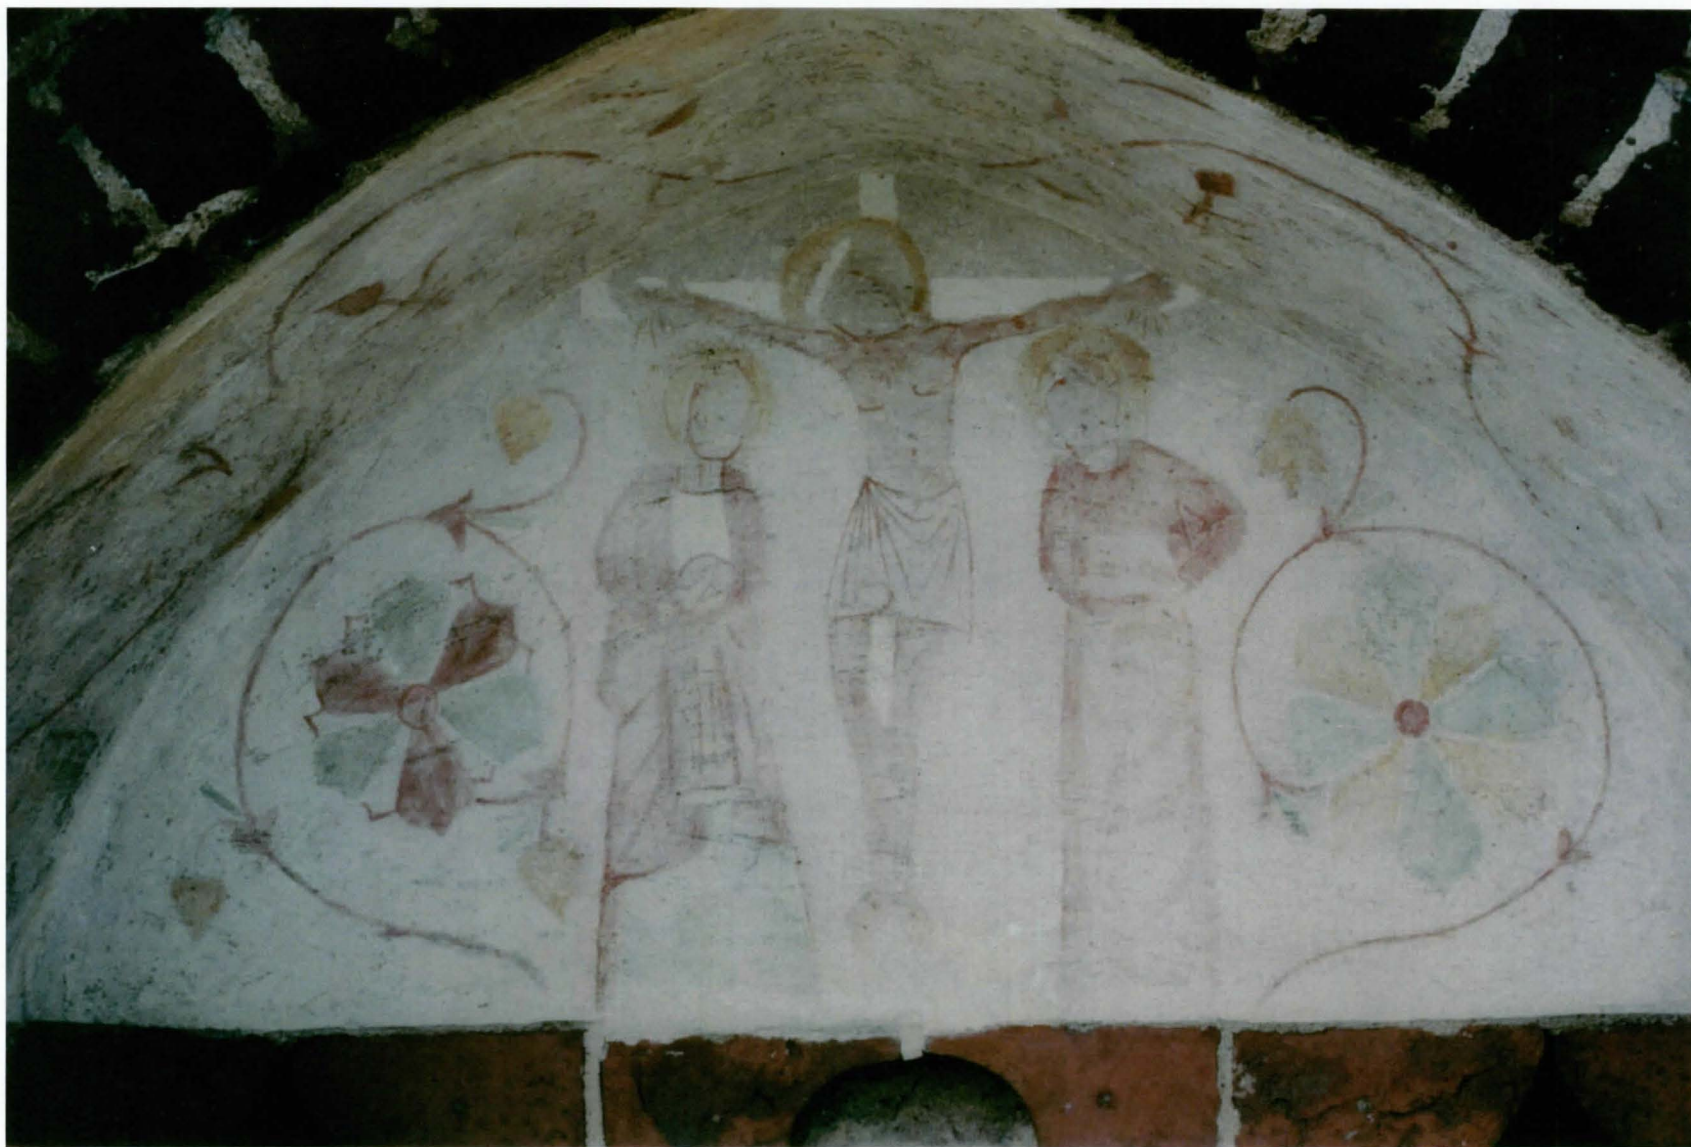
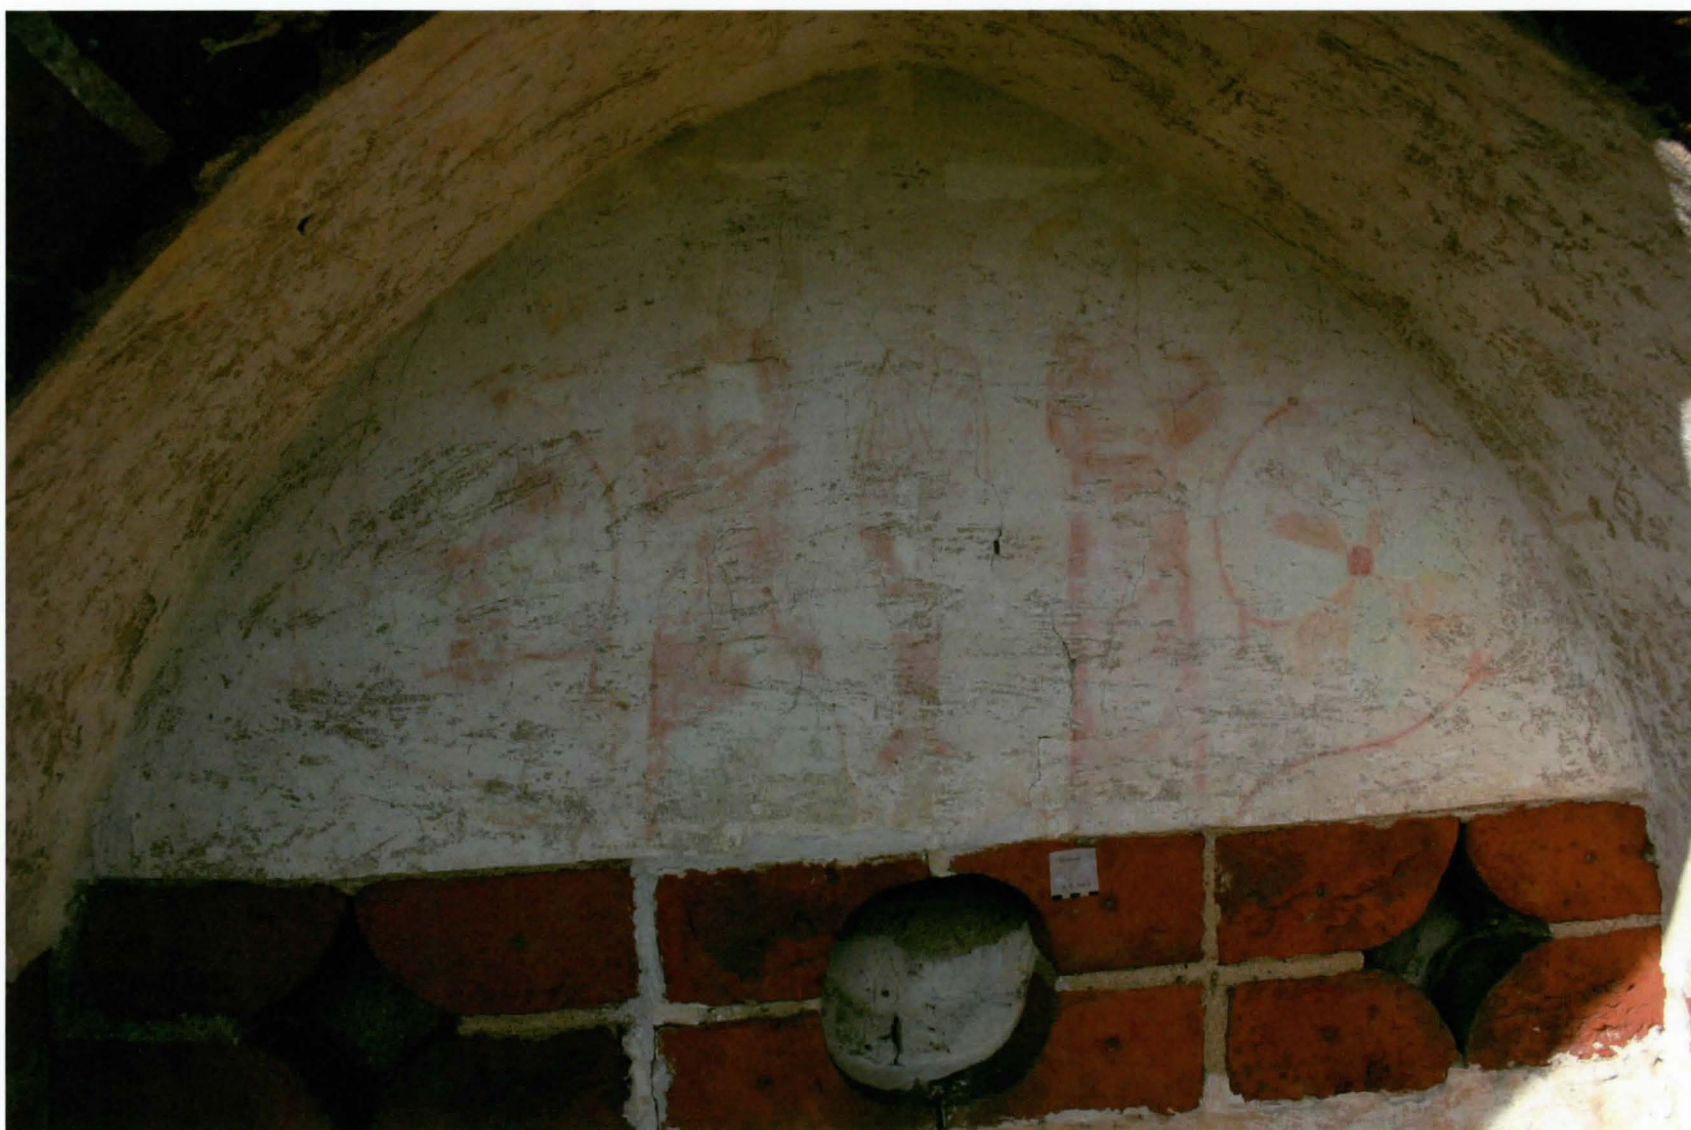
KALVAARIORYHMÄ

Yllä: Kalvaarioryhmä Pentti Pietarilan 1985-konservoinnin jälkeen  
Alla: 2007-vuoden lähtötilanne, ennen Kirsi Karpion konservointia
