## VEHMAAN KIRKKO

Korjaustyöt kirkossa alkoivat syyskuussa v.1995 ja loppuivat maaliskuussa v.1996. Töissä oli suurimman osan ajasta kymmenkunta henkeä, maalareita, kirvesmiehiä, sähkömies, arkeologi ja kolme konservattoria (Raimo Ala-Kärppä, Anna-Liisa Hiltunen, Tapio Hiltunen).

Dokumentin on tehnyt A.Hiltunen.

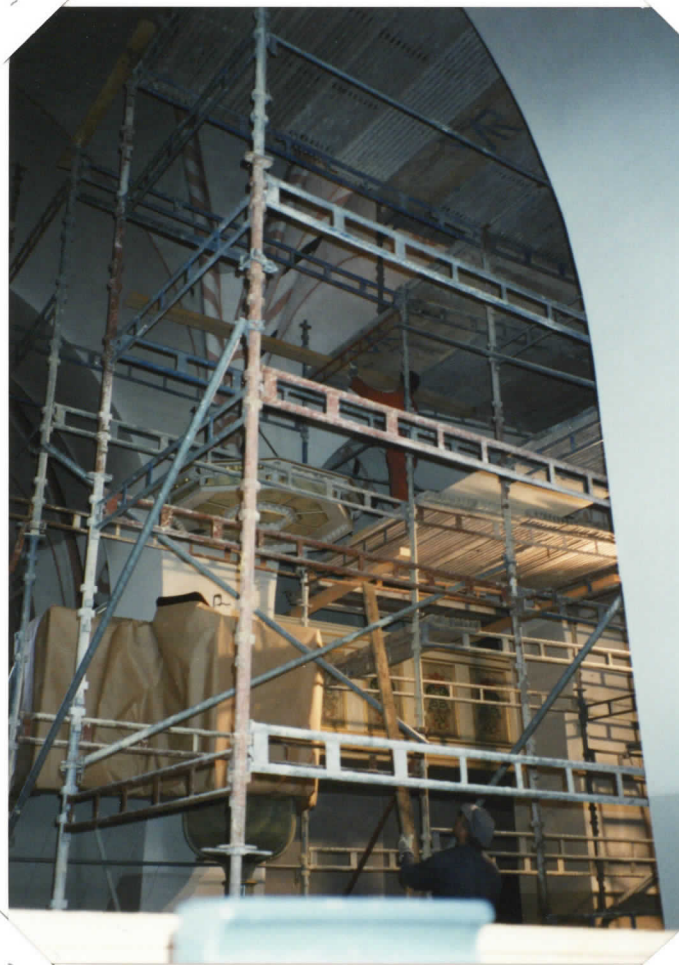
telineiden pystytystä

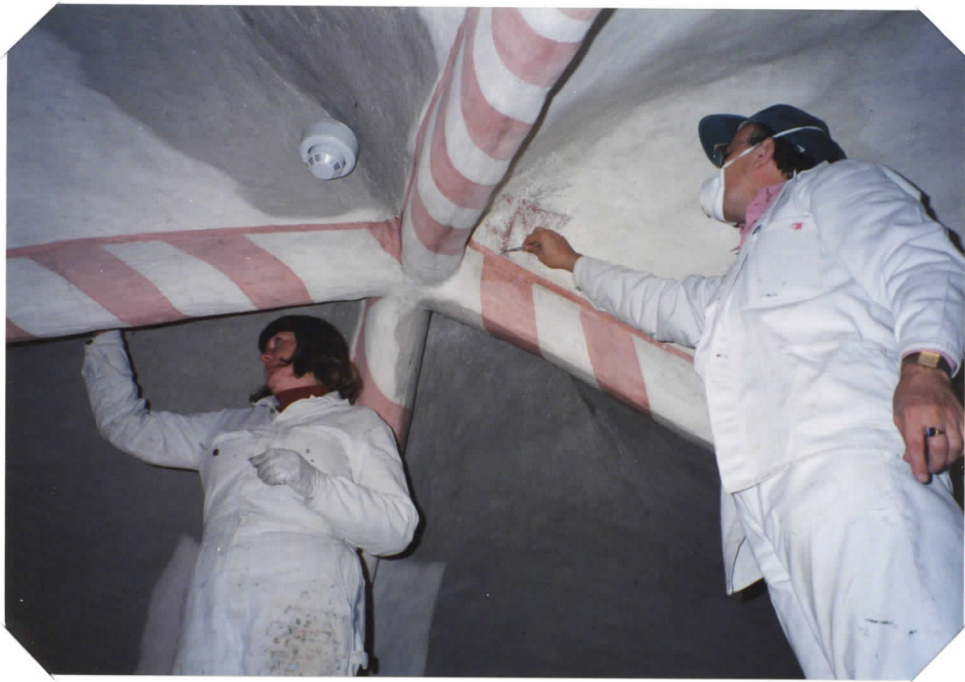
R. Ala-kärppä raaputtaa esiin kuviota

Yrjön risti harmaalla pinnalla

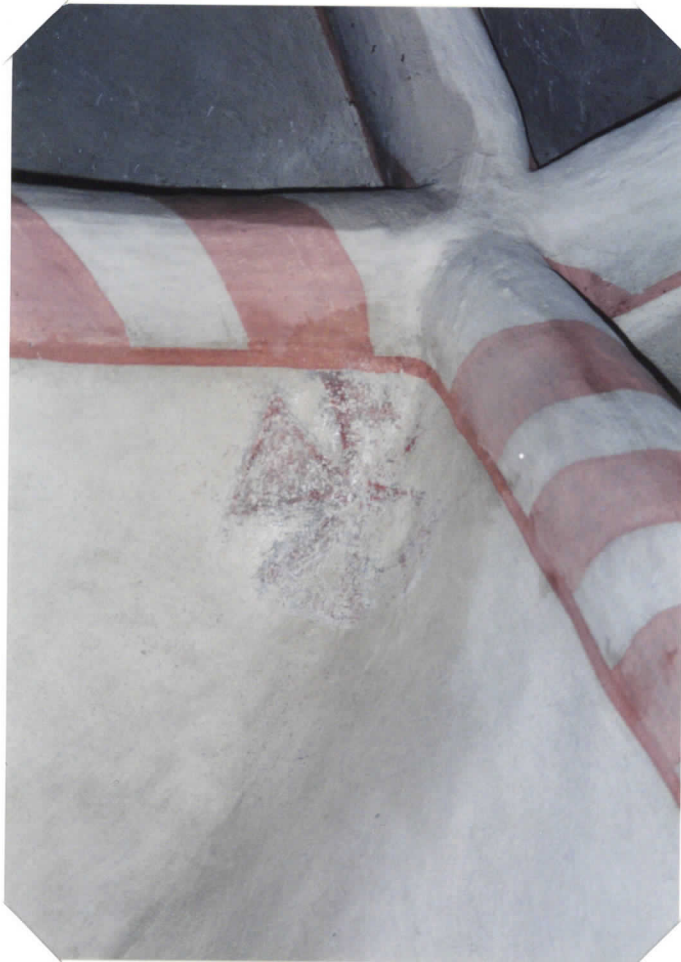
... peitetty uudelleen...

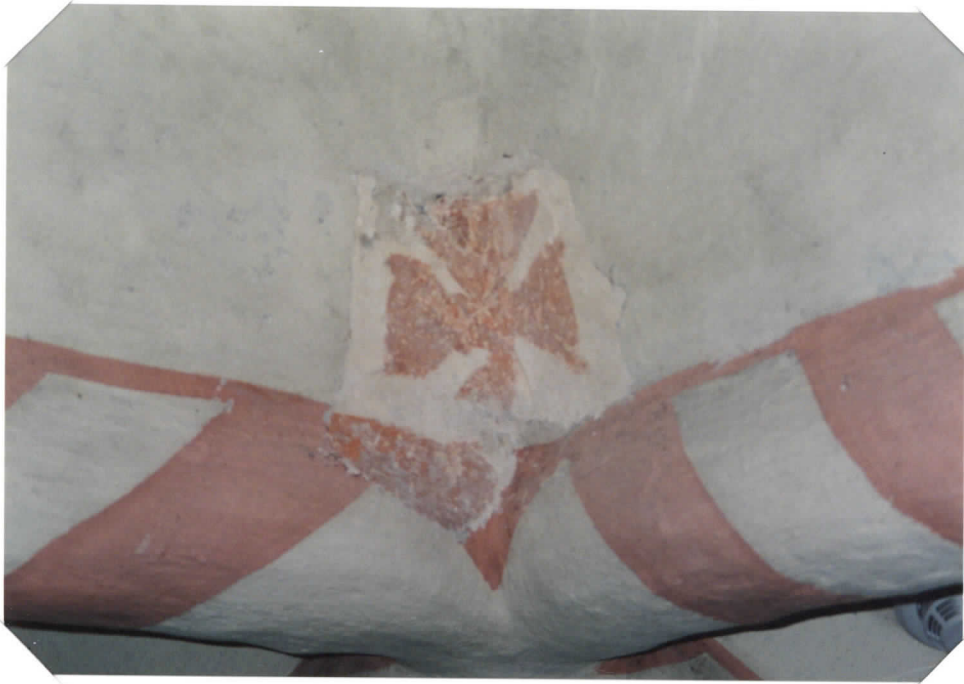
*esiinotettuja kuvioita keskilaivassa*

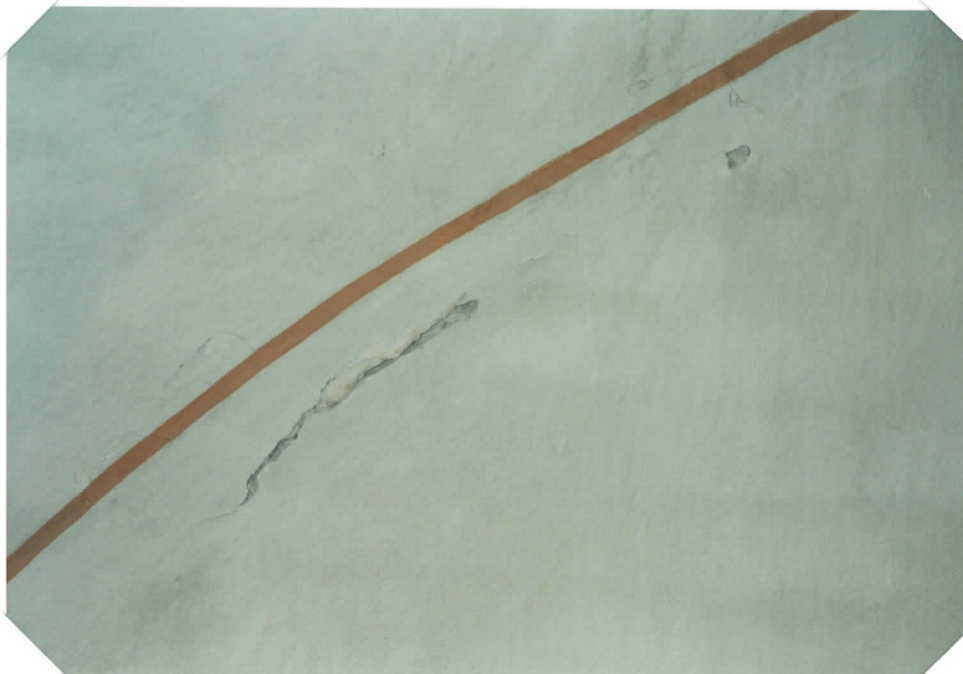
halkeamia  
holveissa,  
yläosan  
läikät ku-  
vioiden ha-  
kemisesta

*halkeamia holveissa*

Muutamaan paikkaan jätettiin pieni puhdistamaton alue. Halkeamia oli jonkin verran, osa syvempiä, osa pinnallisia. Ne täytettiin ja häivytettiin, vaurioituneet kuviot väripaikattiin.

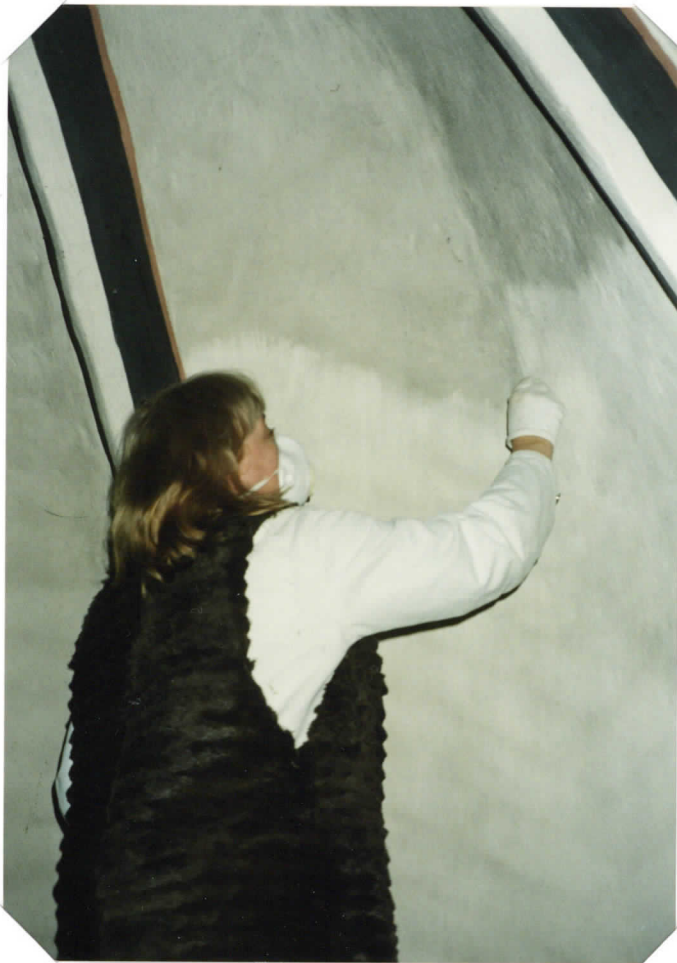
puhdistus vaatii pölysuojan

yllä pestyä, alla liinalla puhdistettua

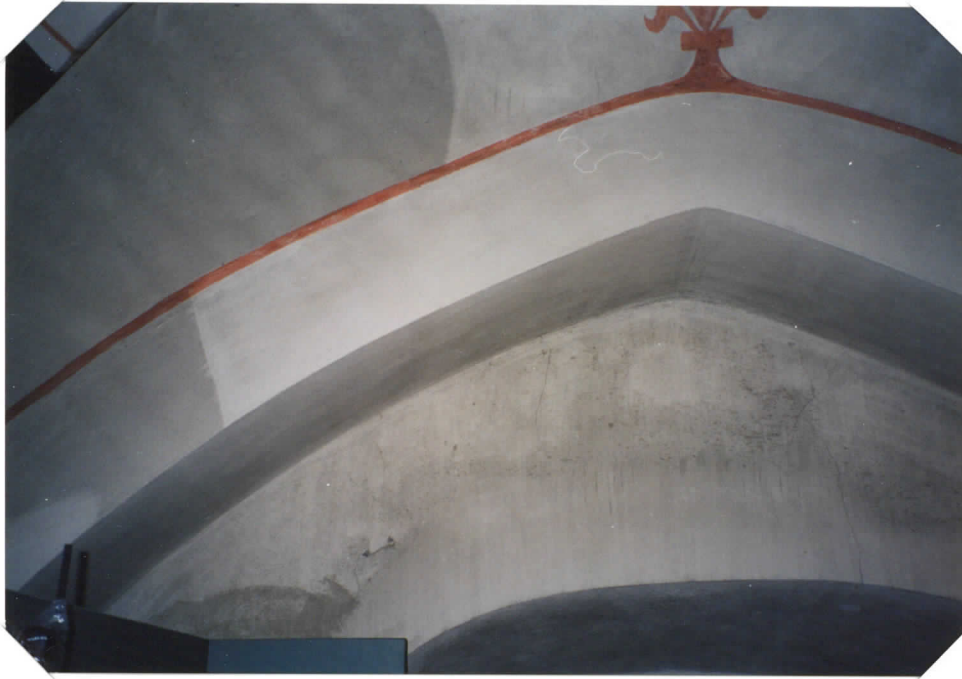
*puhdistettua pintaa*

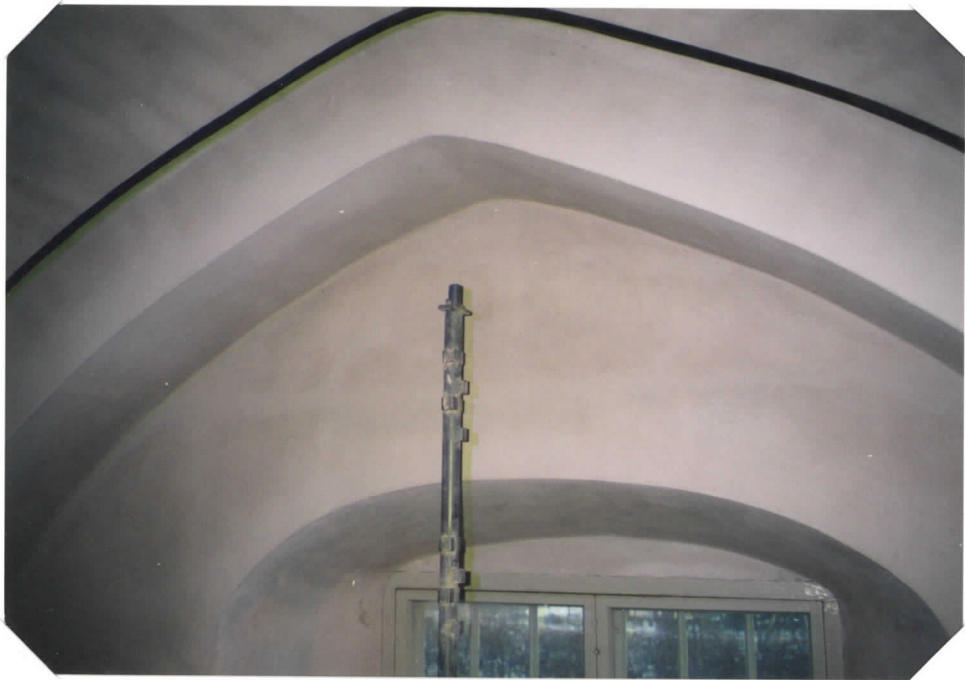
sähköjohdon paikka häivytettynä

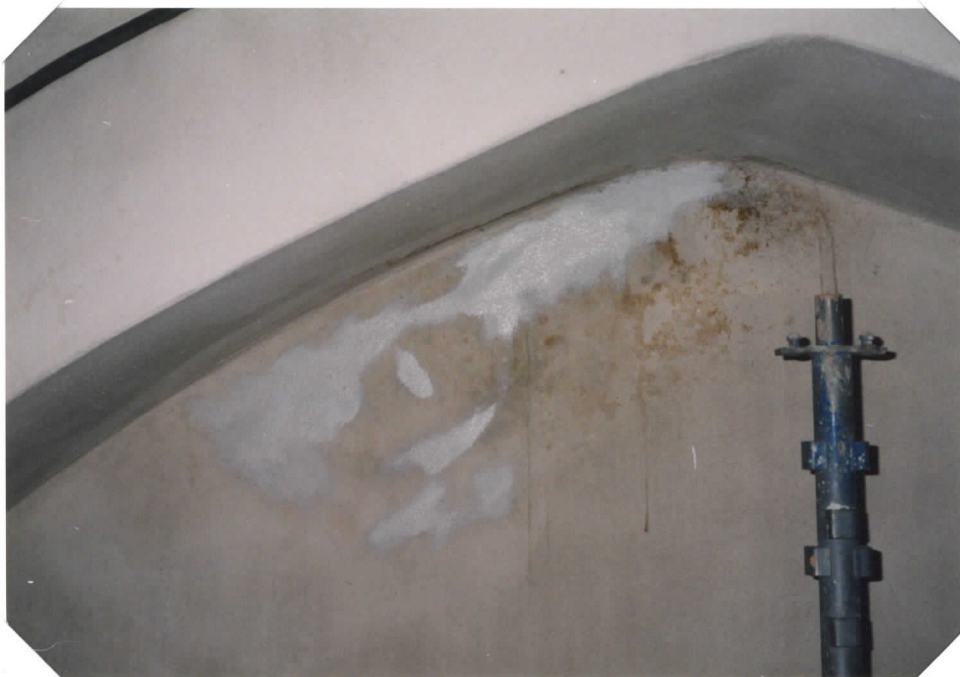
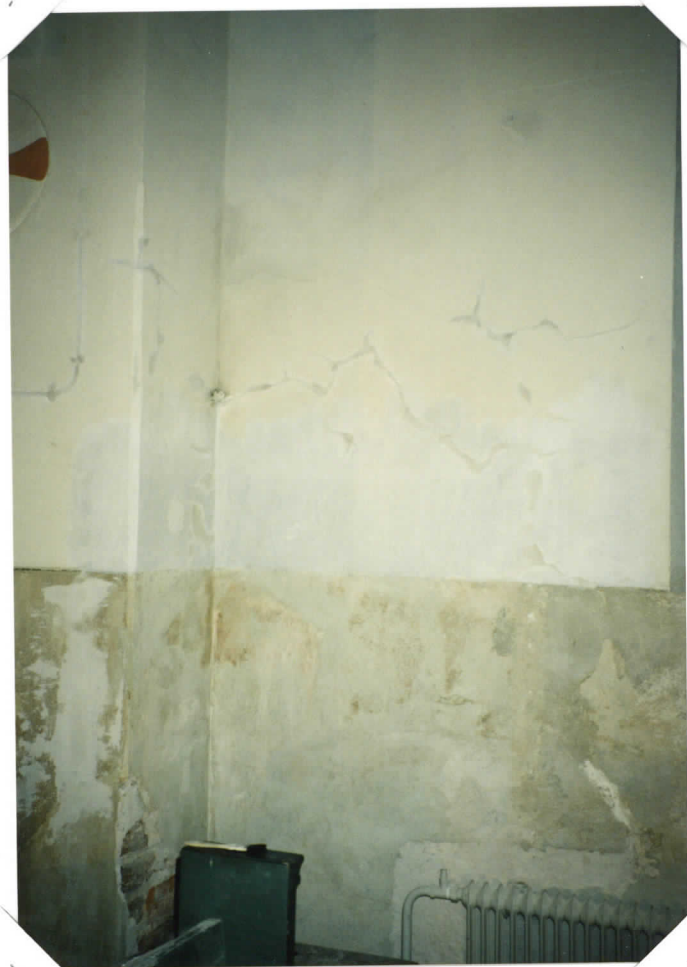
kirkkosalin kaksi uunia (kuva  
pohjois-seinältä) poistettiin  
1960-luvulla

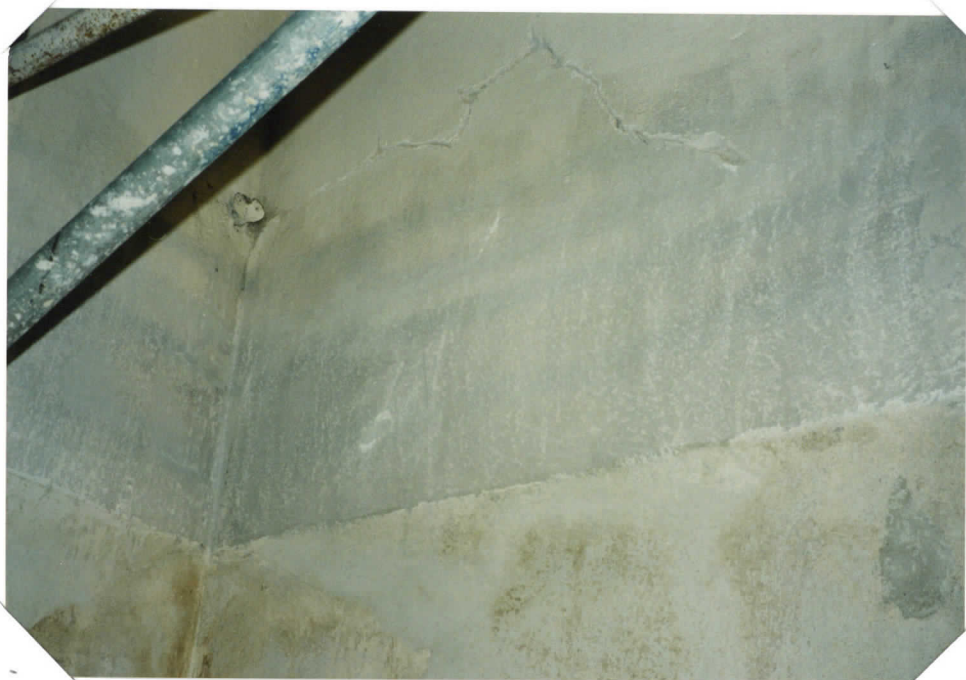
pohjois-seinän uunin hormin aukon  
vanhaa paikkausta (osin betonia)

vieressä puhdistettu alue  
ja tod. näk. linnun siipien jälkiä

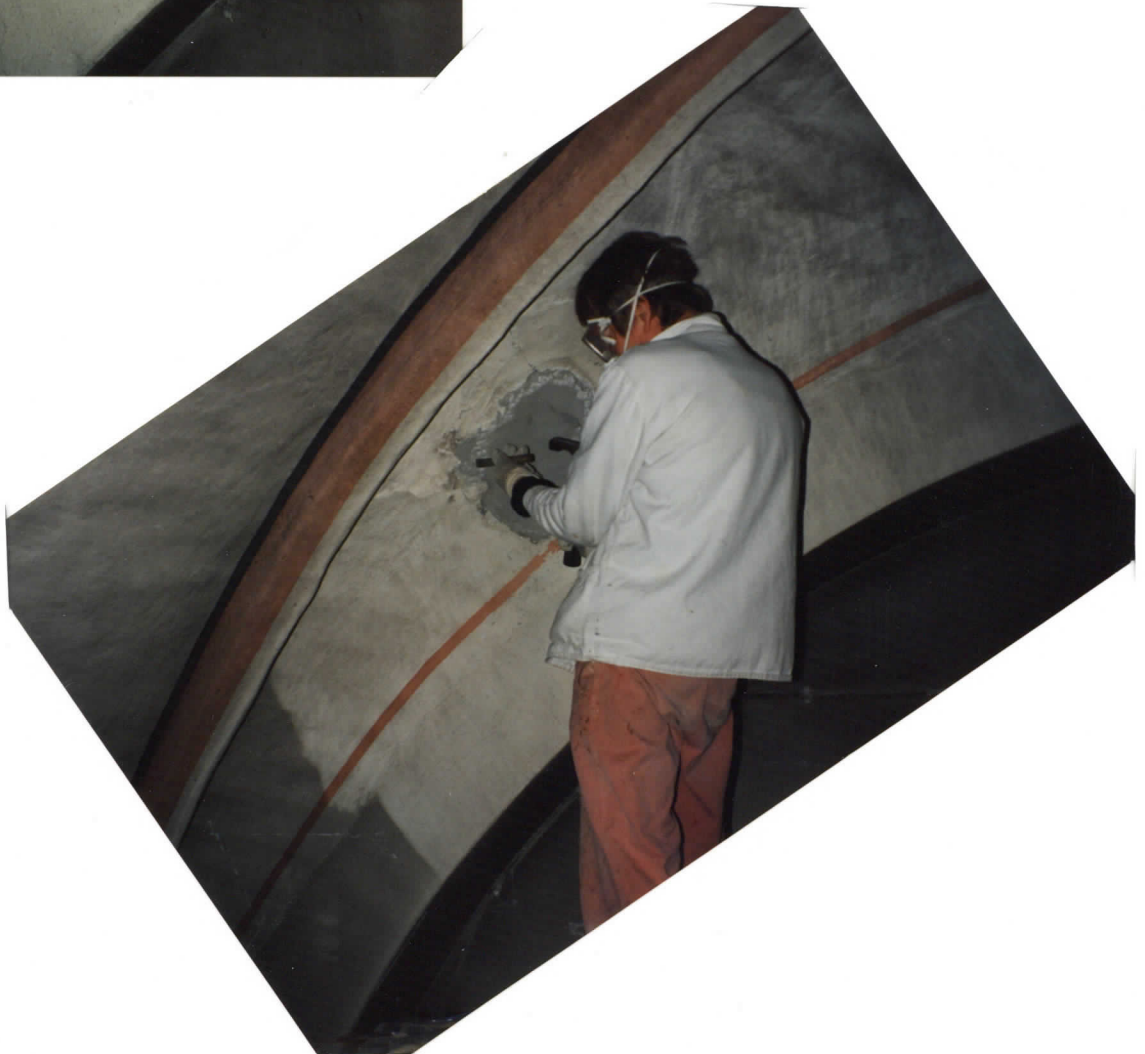
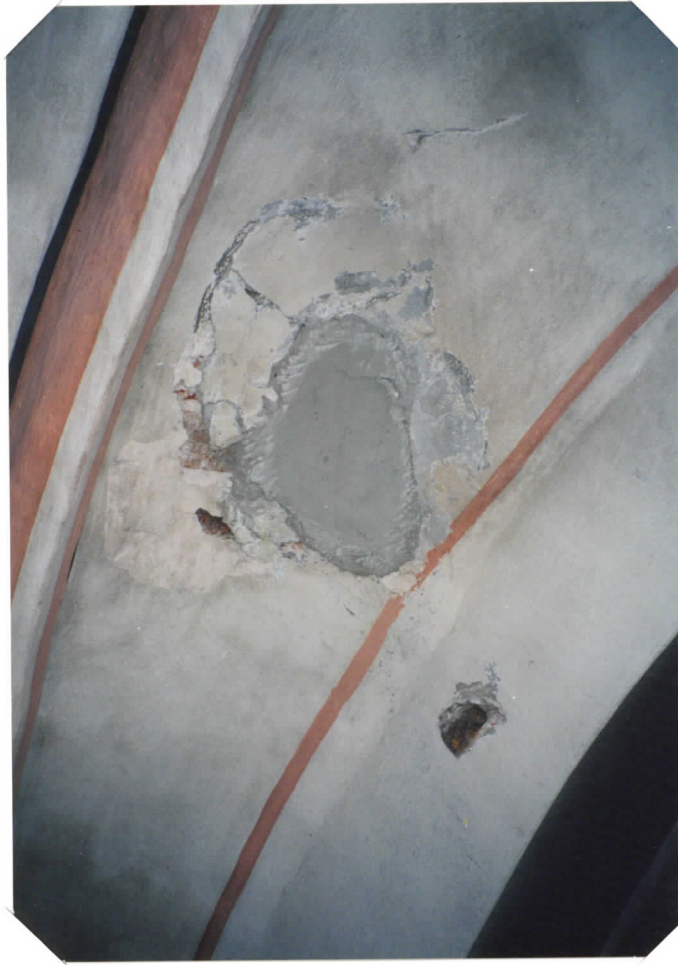
alue korjauksen jälkeen

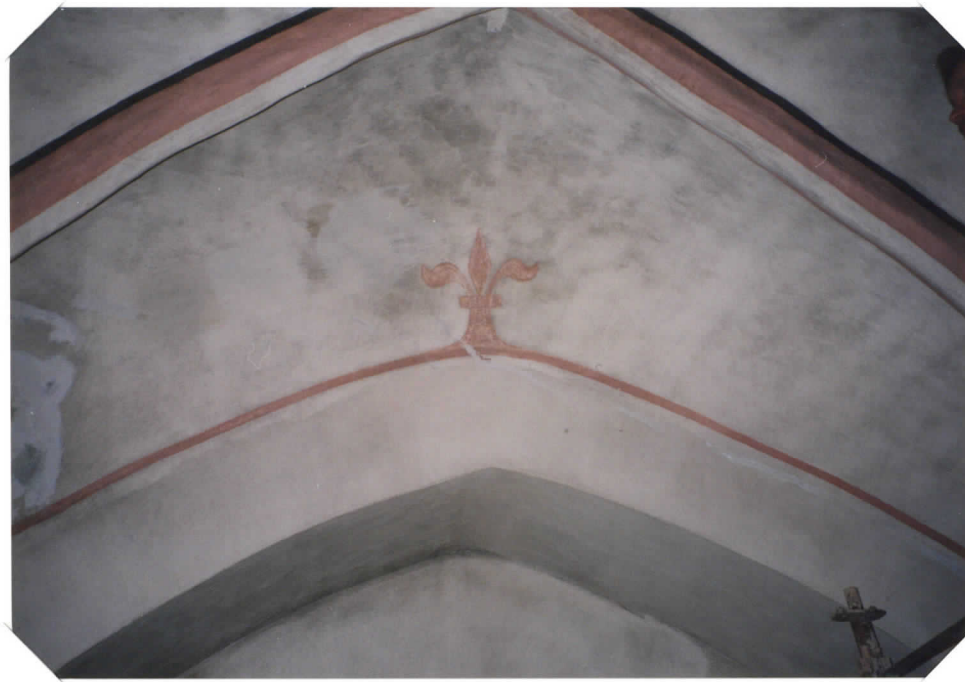
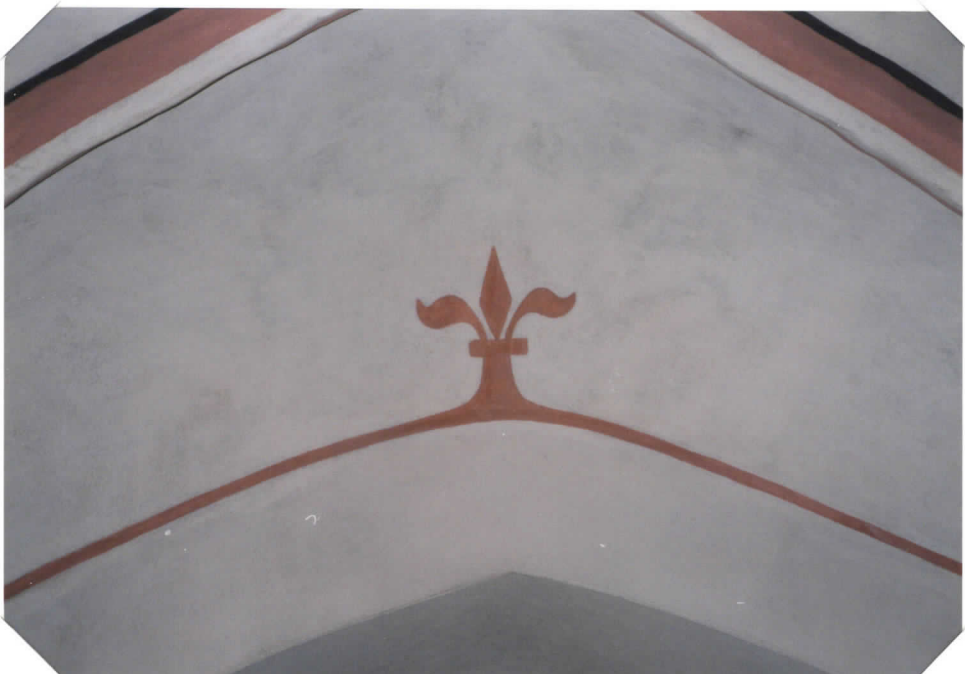
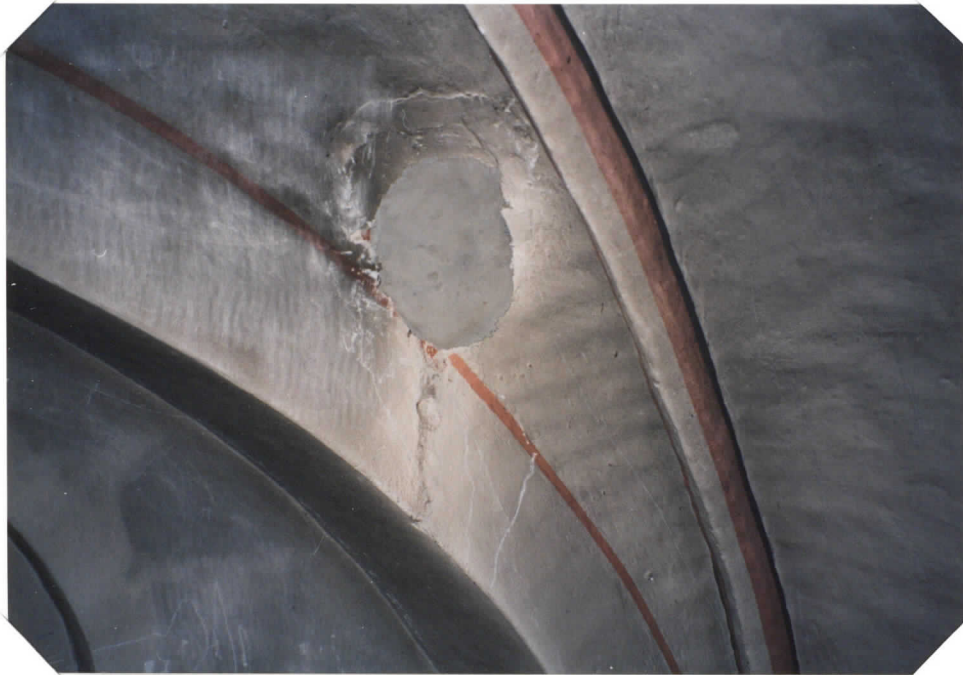
eteläisen uunihormin aukon paikkaus

alue korjattuna

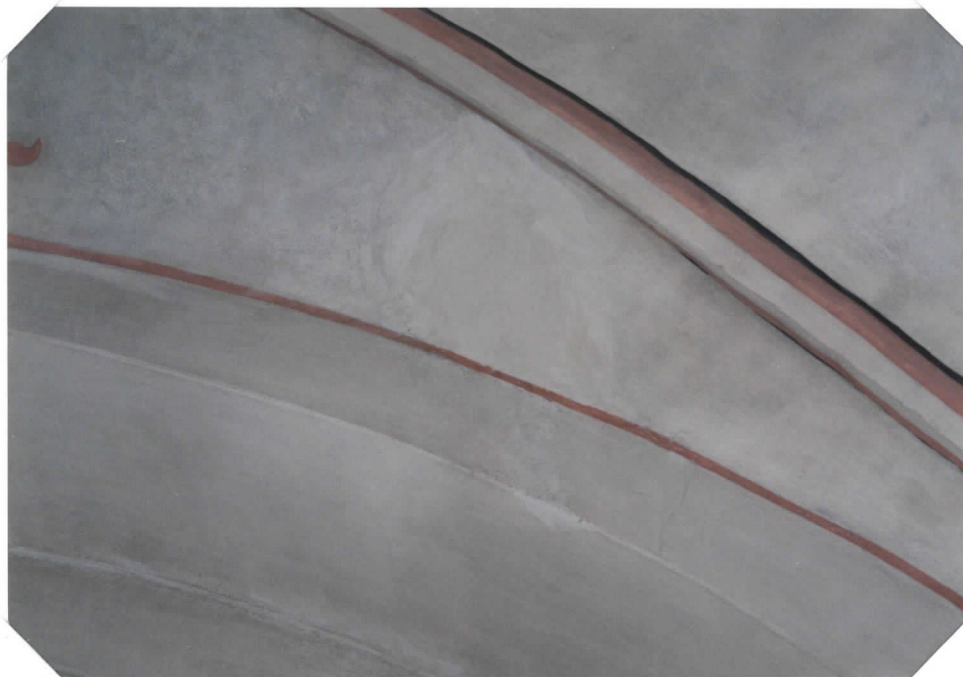
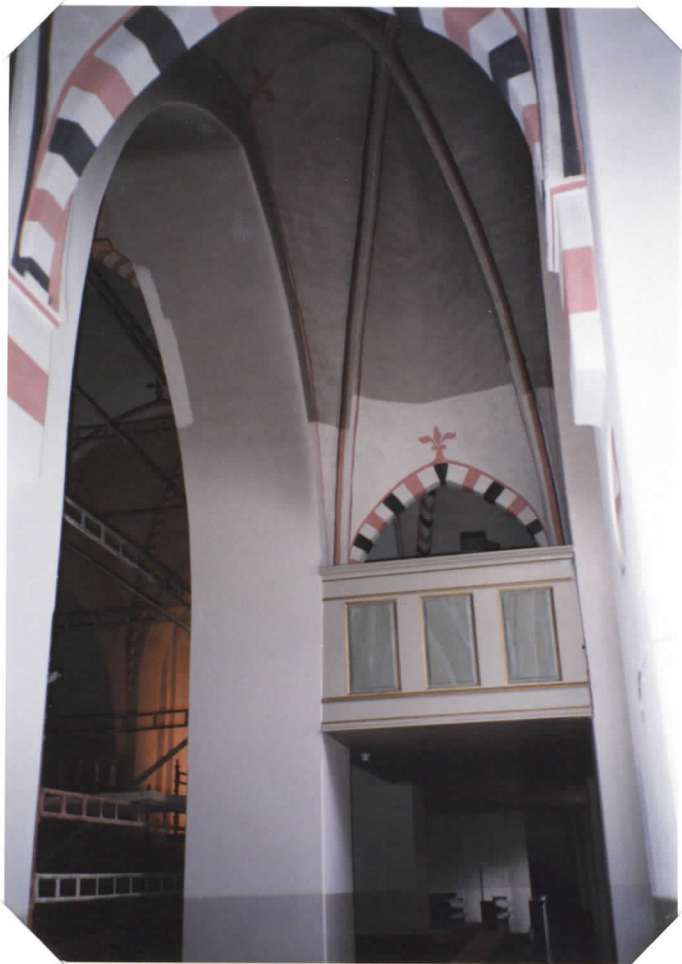
etelä-holviin jätetty pieni  
puhdistamaton alue

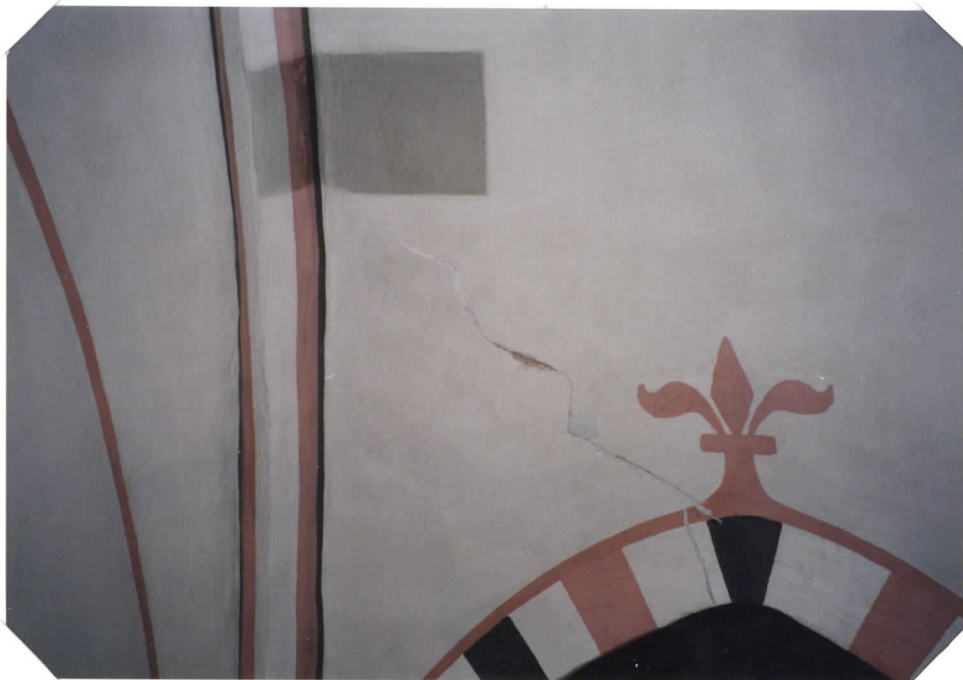
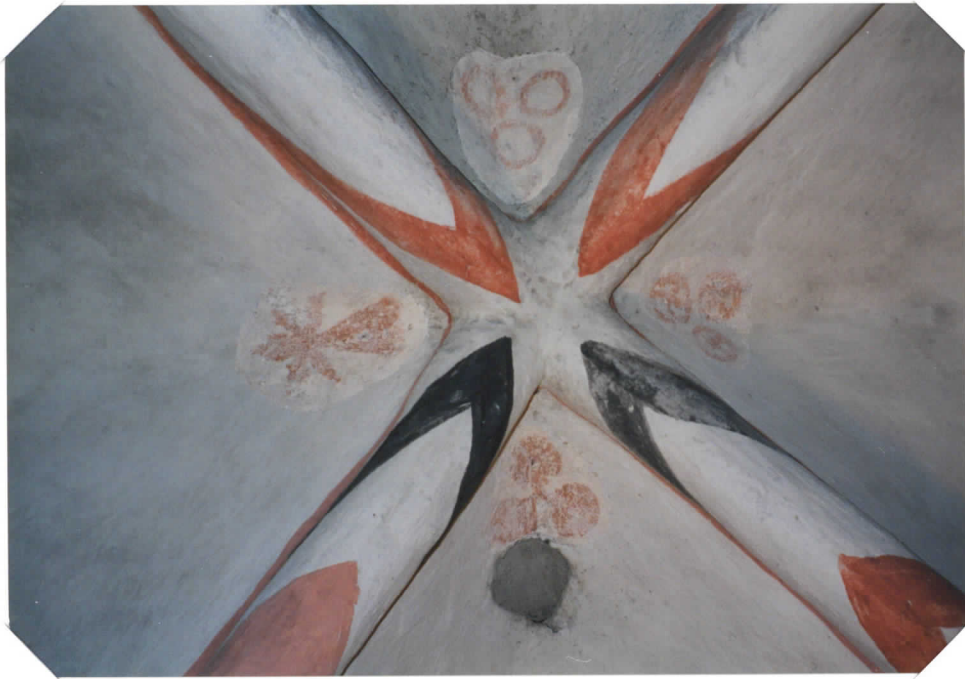
*urkuparven holvin alkuperäiset kuviot*

*urkuparvelta*

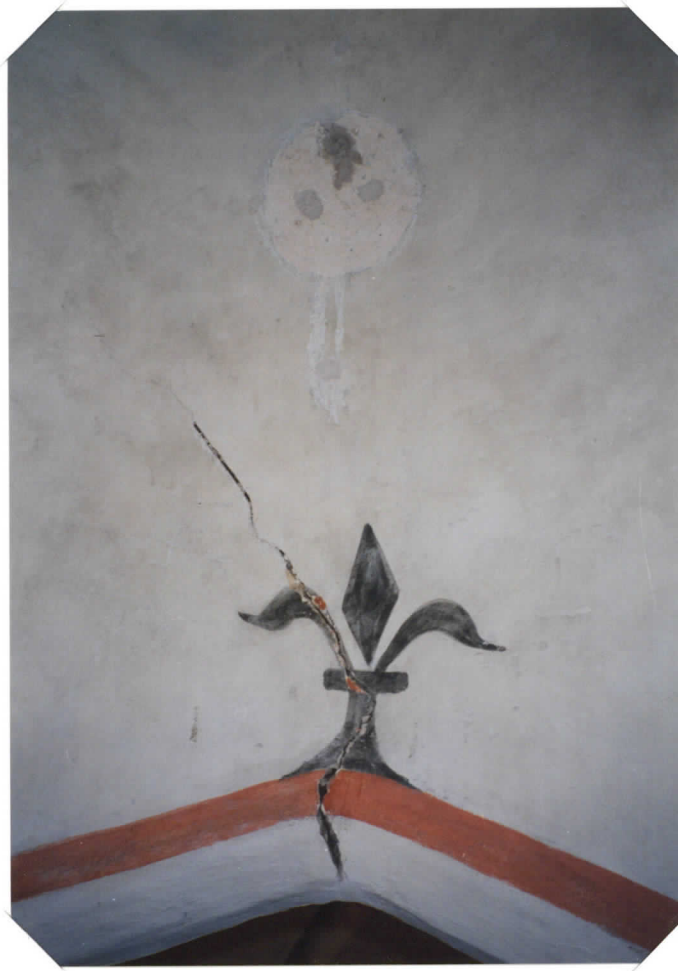
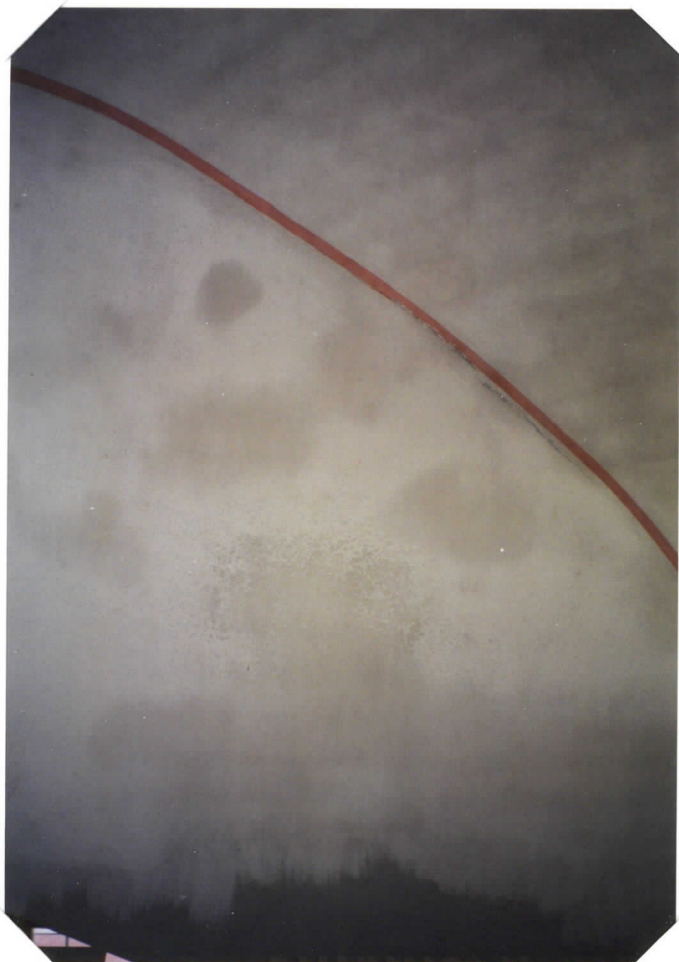
kuorin seinässä  
vuoden 1935 kalkki-  
väritöötystä

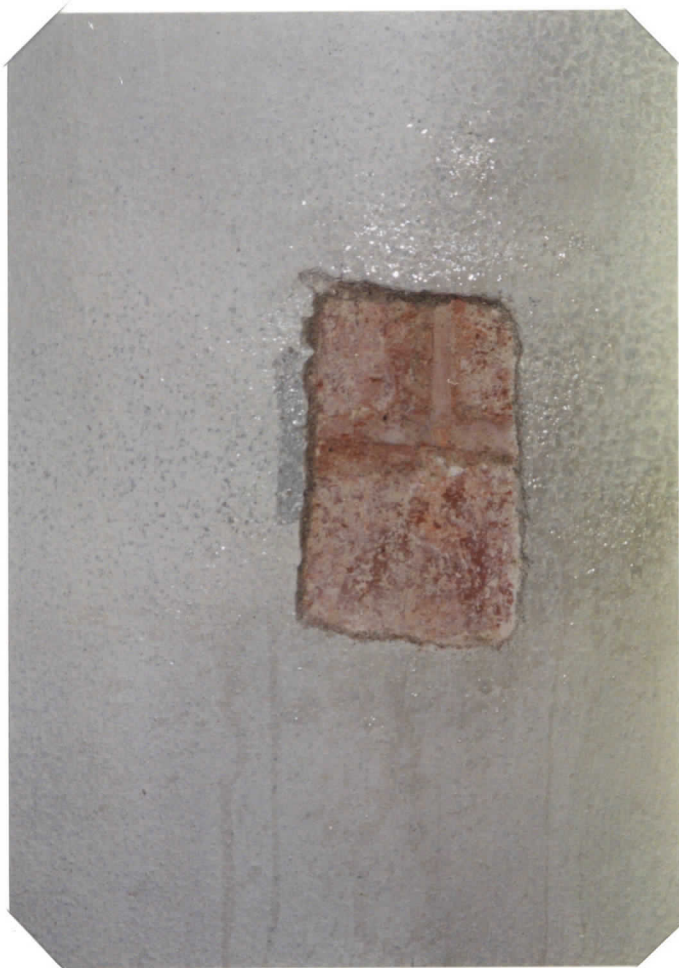
kiiltävää liima-  
ainetta,  
esiin otettu tiili-  
pintaa, jossa kalk-  
kiväri.

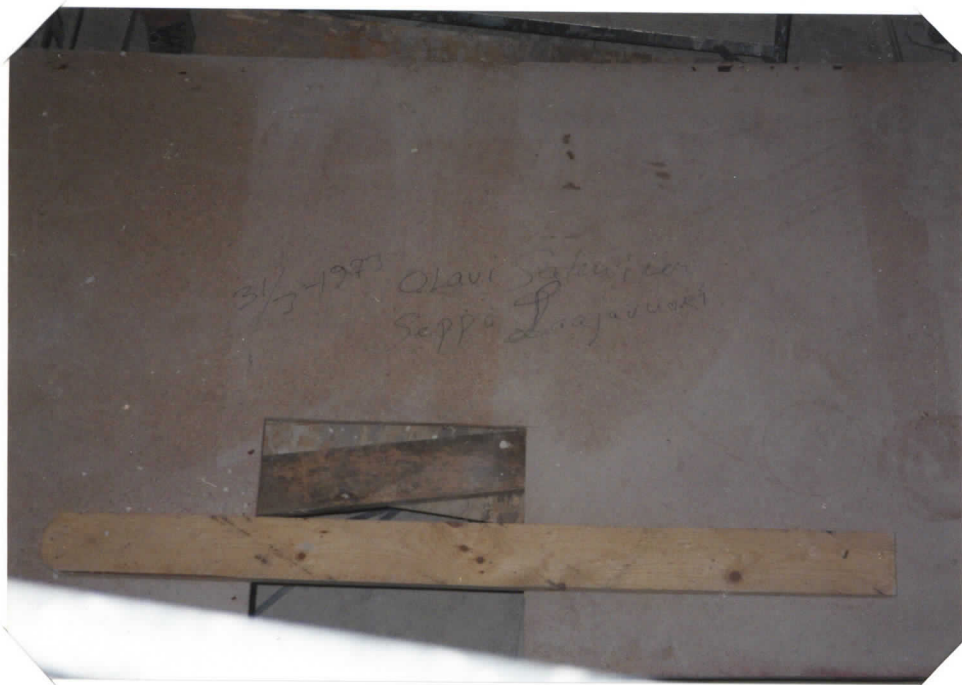
31/3 1973  
levy alttaripöy-  
dän päällä

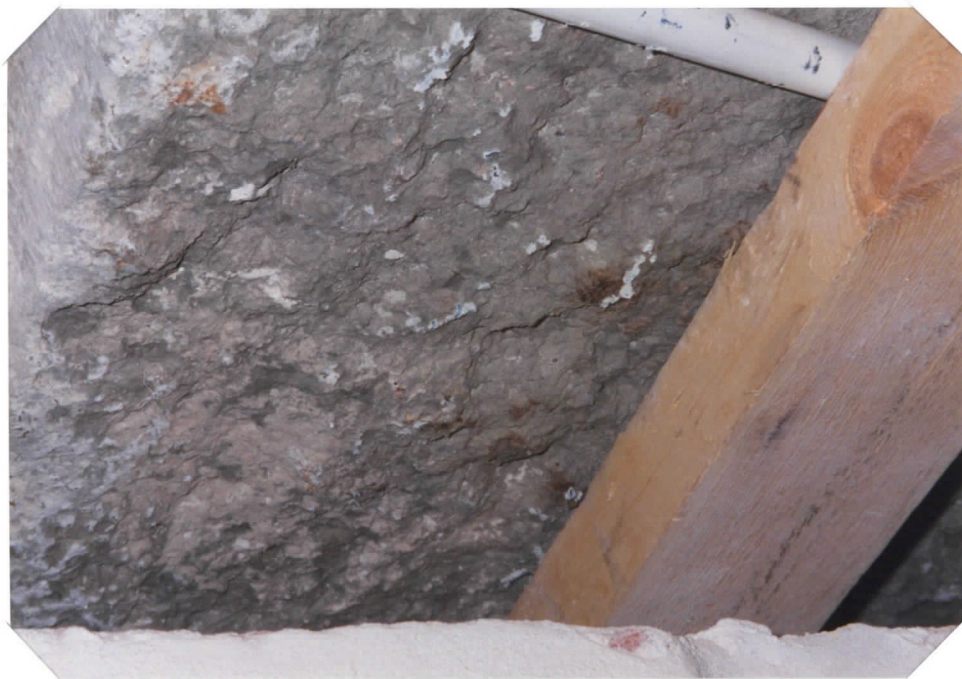
pöytäkivi  
alapuolelta

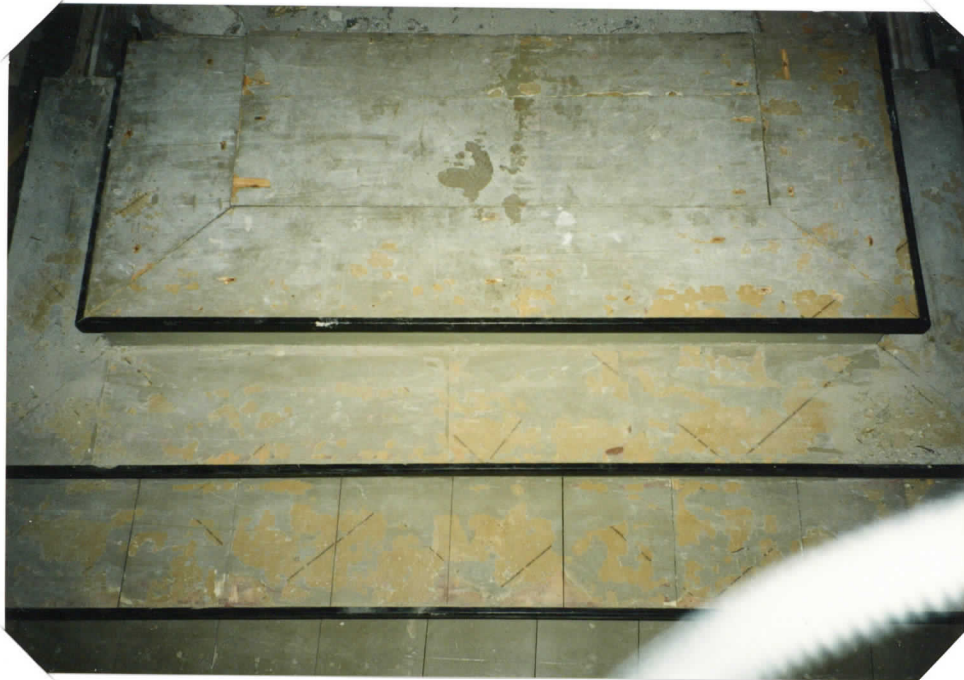
alttaripöydän askelmista löytyi alimmoista  
maalikerroksesta viivakuvio

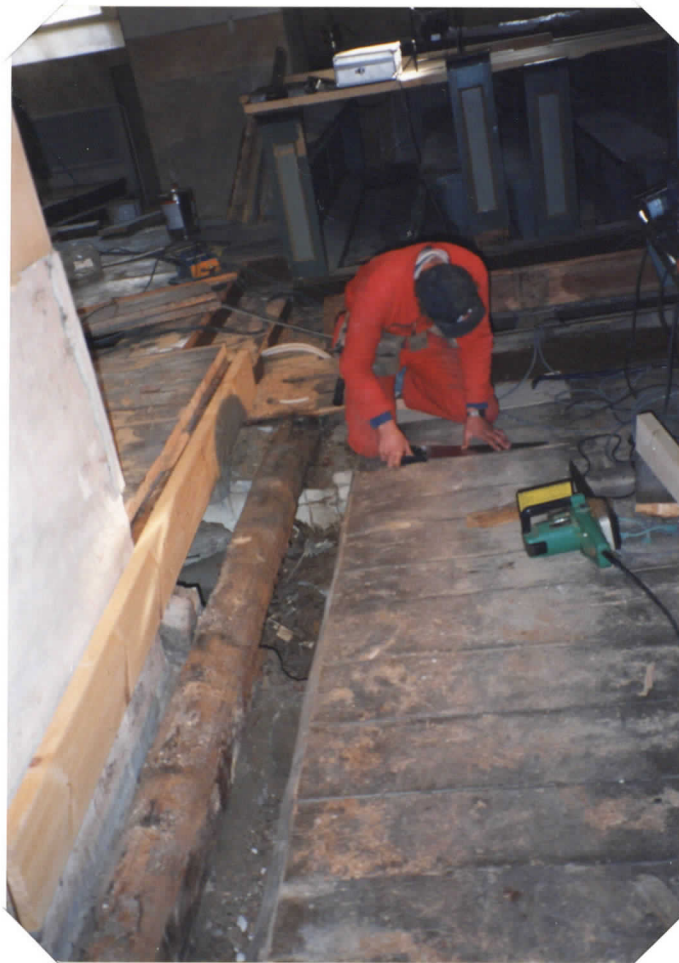
lattiasta poistettu lahonneet  
lautojen osat, hirsí sakastin  
vanhasta lattiasta

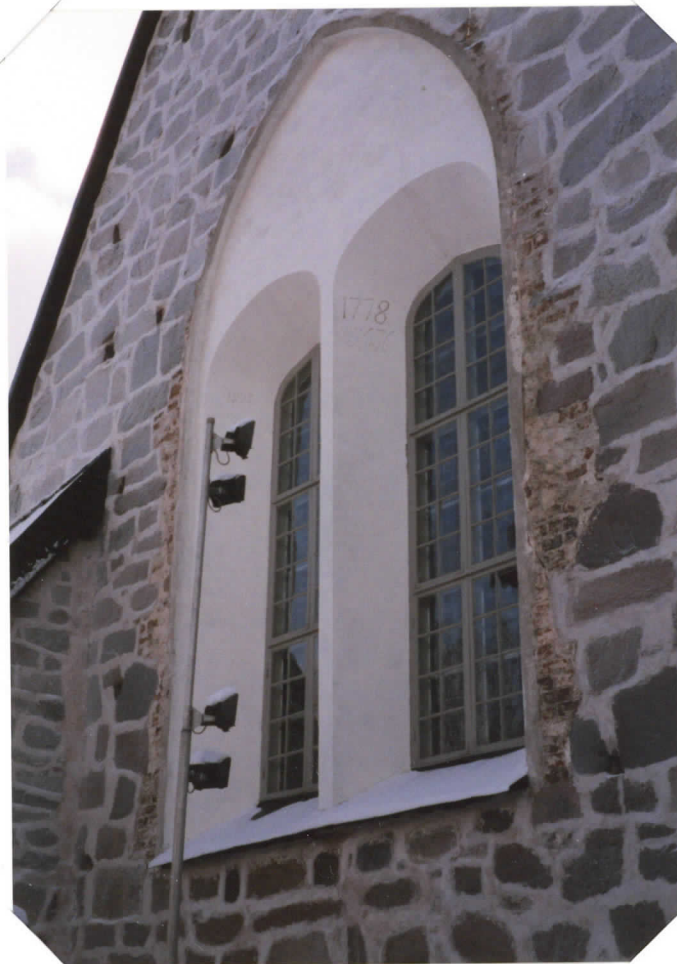
alttari-ikkunan smygissä  
vuosiluku 1778

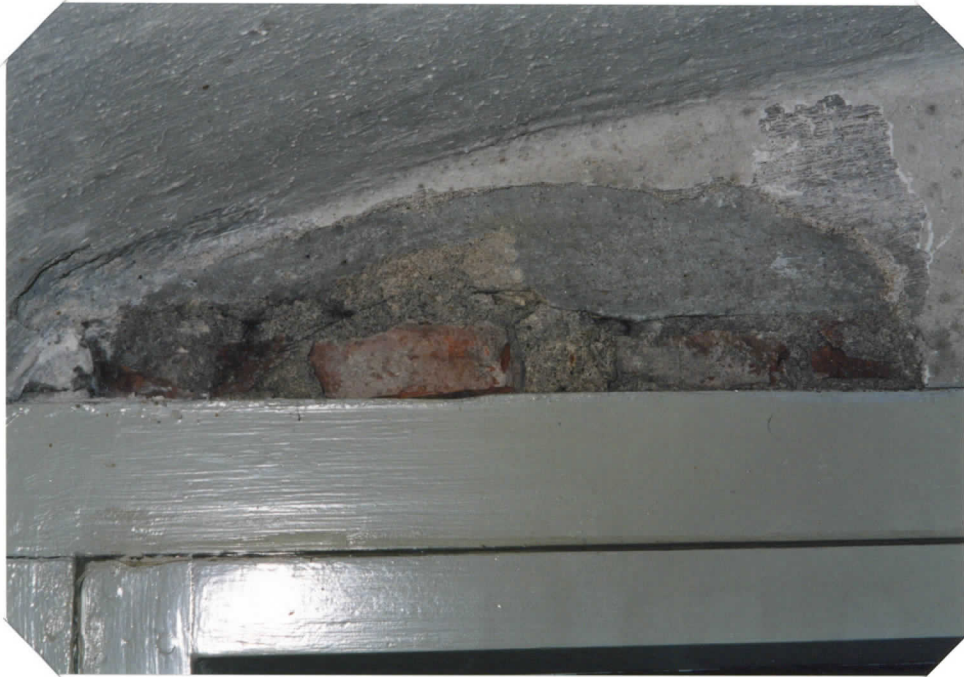
pohjois-seinän ikkunan yläosa urkupar-  
vella. Kuvassa näkyvillä kaksi vanhaa  
vätikerrosta, harmaa ja vihertävä

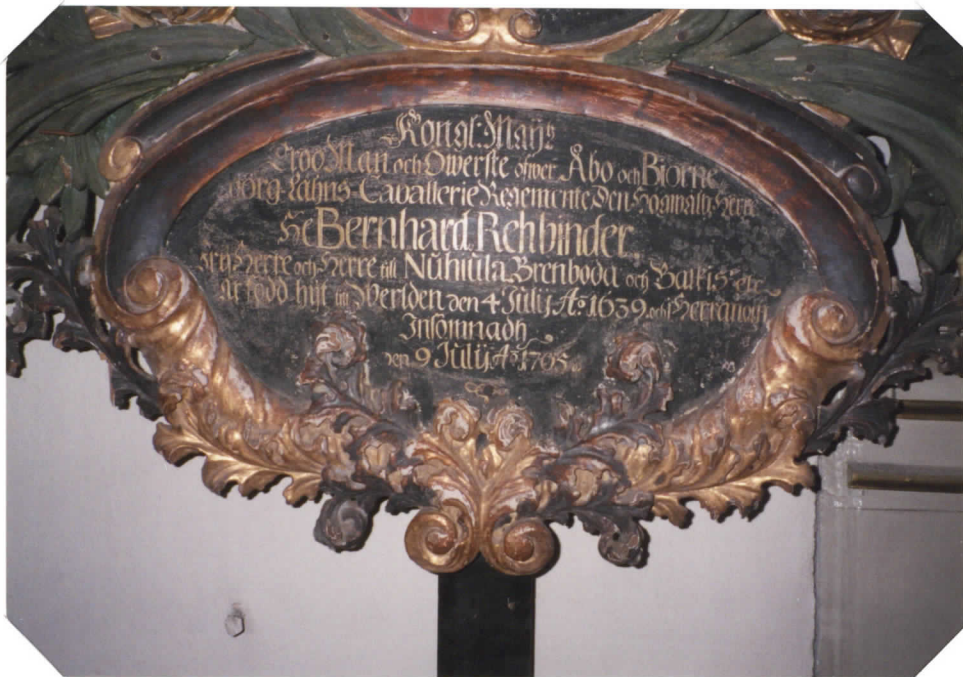
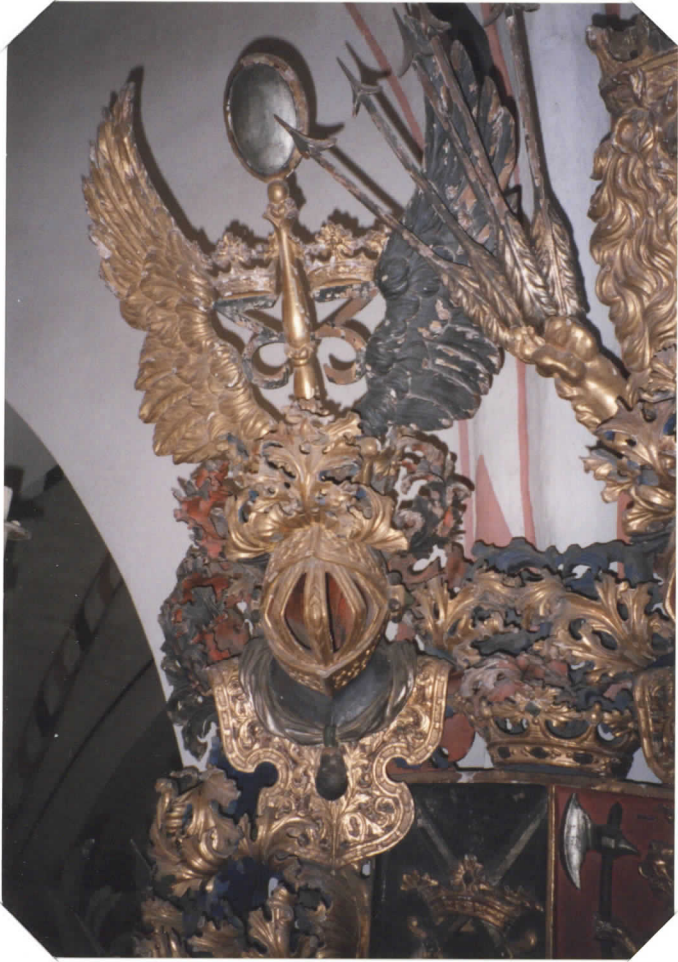
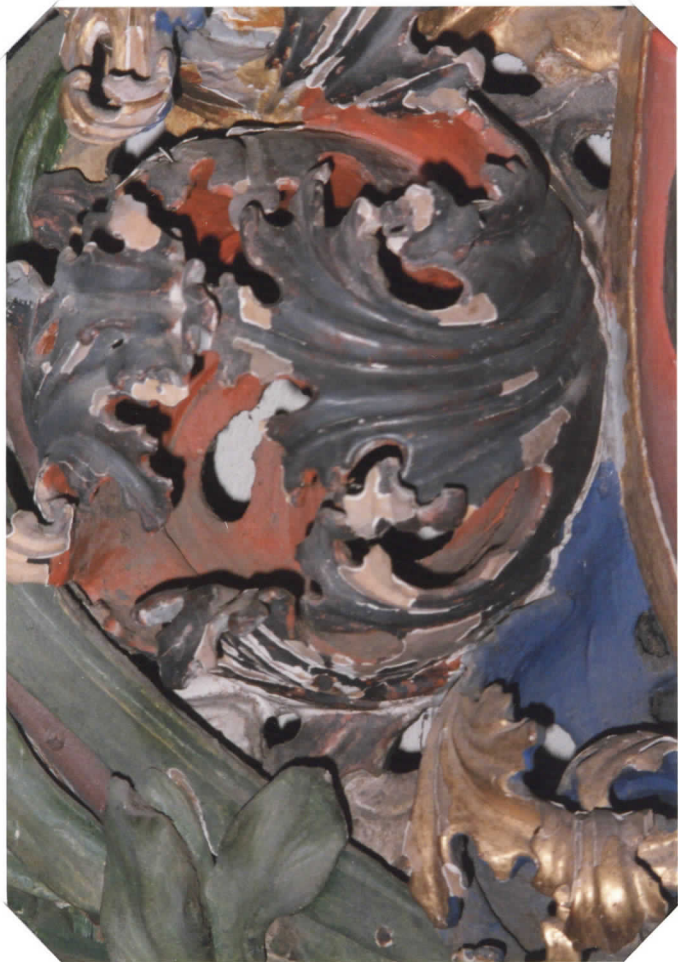
Rehbinderin vaakuna pohjoislehteröiden välissä

vaakunasta on  
irtoillut osia ja  
maali lohkeilee

Rehbinderin vaakuna on melko huonokuntoinen, joten se vain puhdistettiin kuivalla harjalla kuten krusifiksi, jonka maali hilseilee osin.

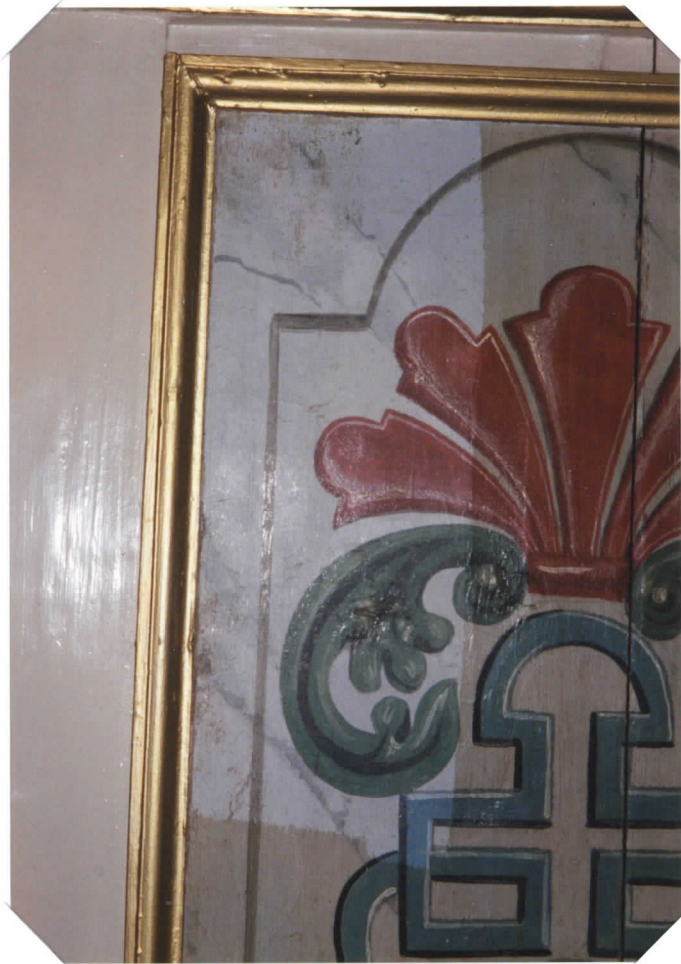
Margareta -kuvioista  
poistettu lakkaa

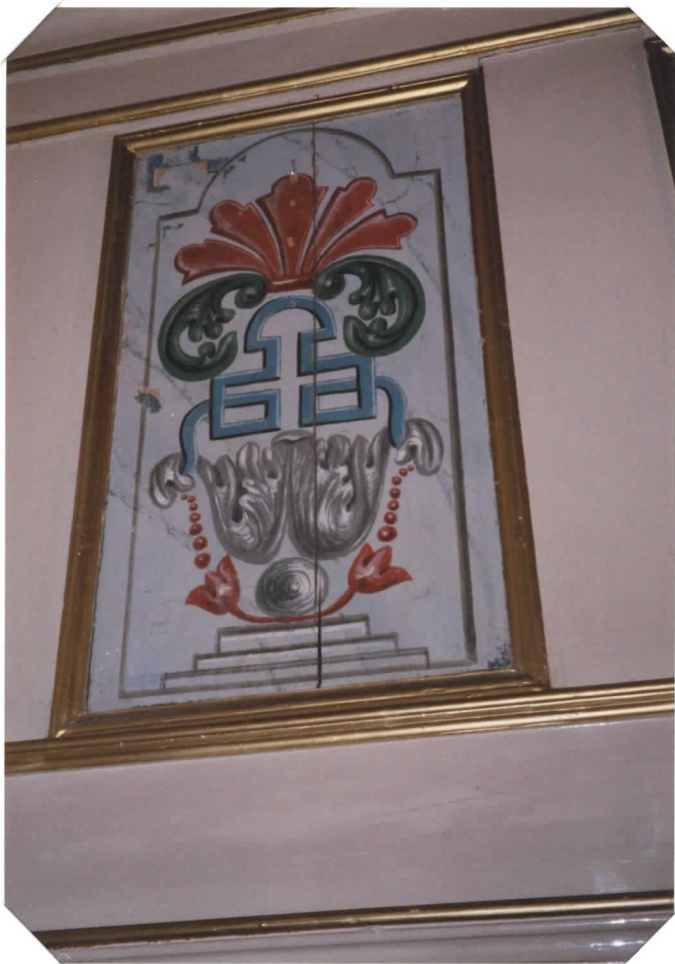
koko peili puhdistettu  
lakasta

vasemmalla näkyy  
alkuperäisen kuvion  
värejä
