## VEHMAAN KIRKKO

Korjaustyöt kirkossa alkoivat syyskuussa v.1995 ja loppuivat maaliskuussa v.1996. Töissä oli suurimman osan ajasta kymmenkunta henkeä, maalareita, kirvesmiehiä, sähkömies, arkeologi ja kolme konservattoria (Raimo Ala-Kärppä, Anna-Liisa Hiltunen, Tapio Hiltunen).

Dokumentin on tehnyt A.Hiltunen.

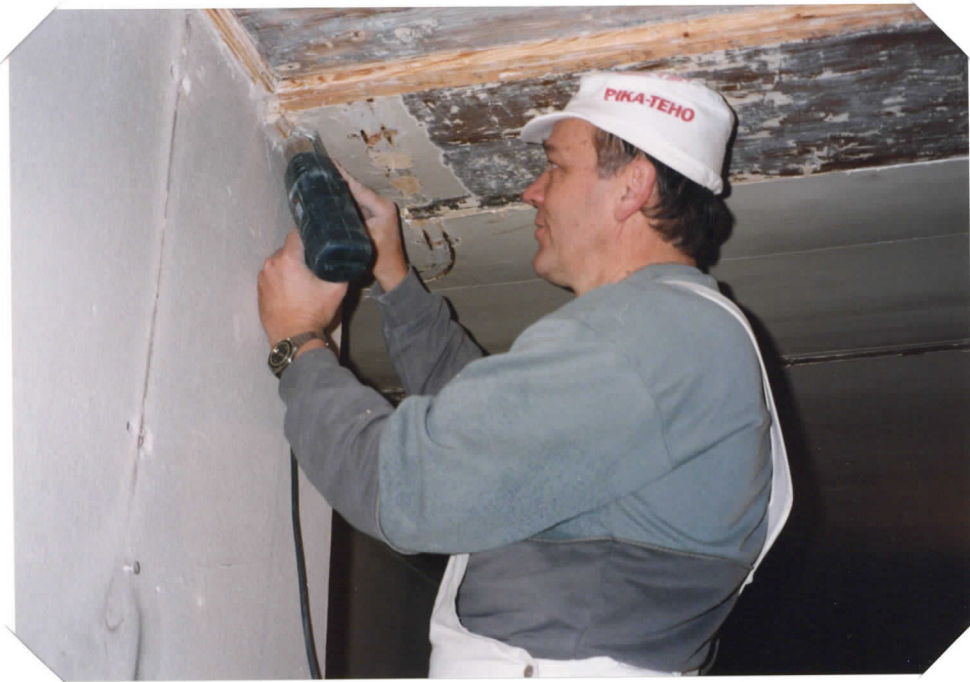
maalin poistoa pohjoislehterin alalau-  
doista

lautojen välissä pylväässä  
harmaata pintaa

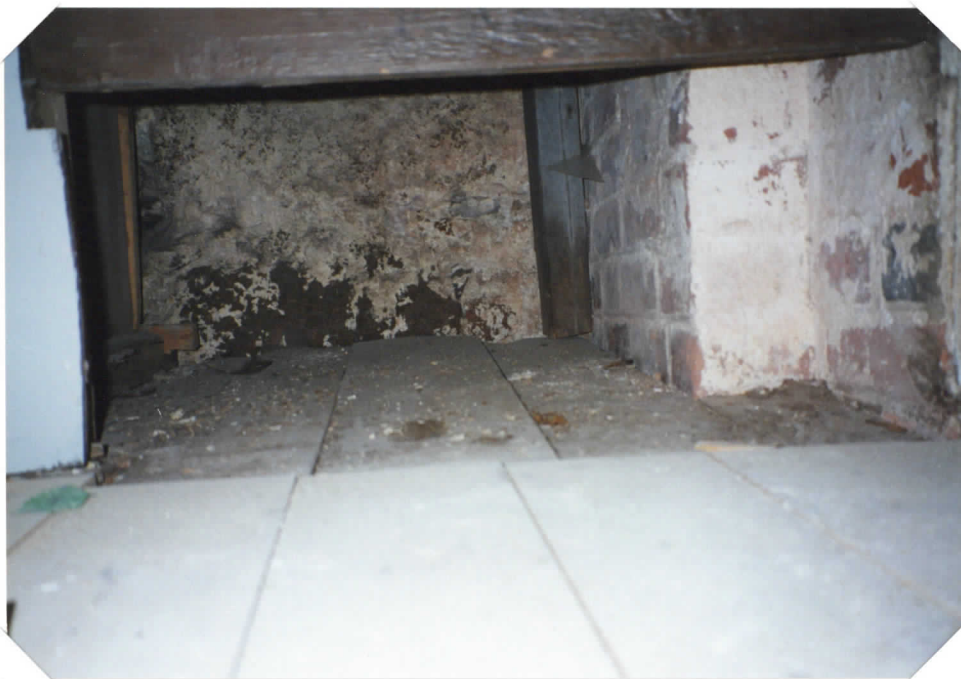
poistetun askelman takaa näkyy vaaleaa seinäväriä, pohjoislehtereiden puolella siniharmaata

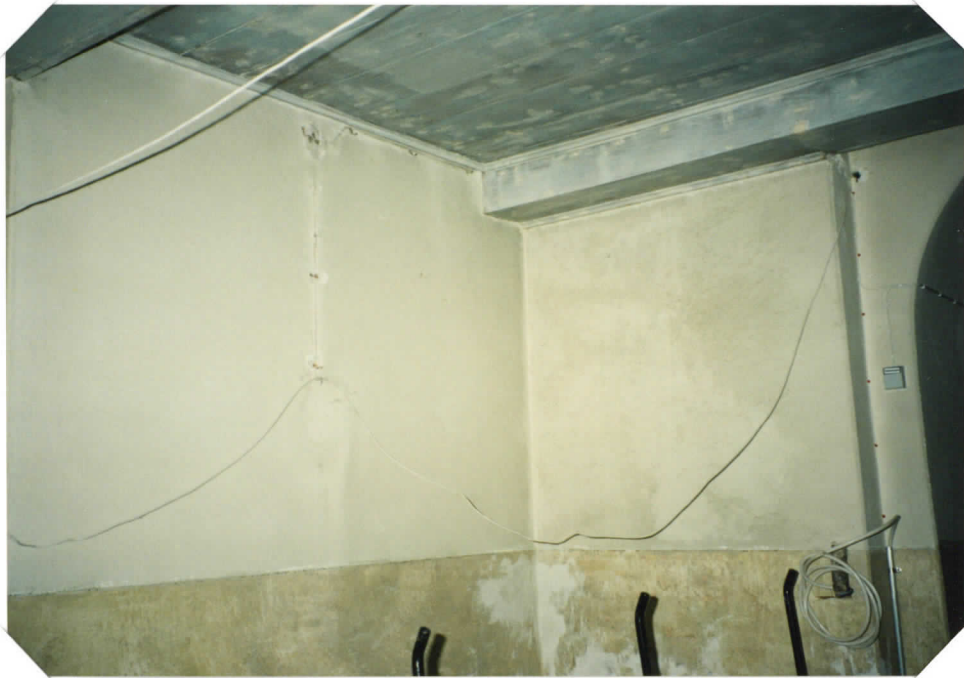
*läntistä seinää urkuparven alla*

*...päällä ohut kalkkiväri...*

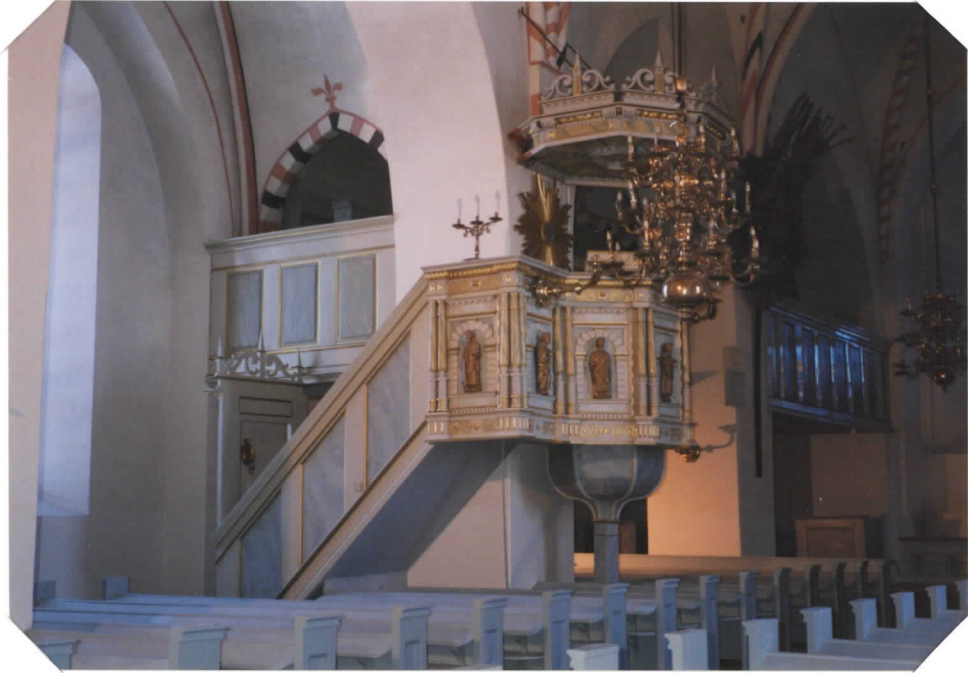
saarnatuoli, takana pohjois-lehterien  
pääty

v.1844 lakattu peili

Saarnatuolin marmorointipinnoista raaputettiin vanha lakka pois, jolloin sävy muuttui vihreästä siniharmaaksi, v:n1844 sävyksi.

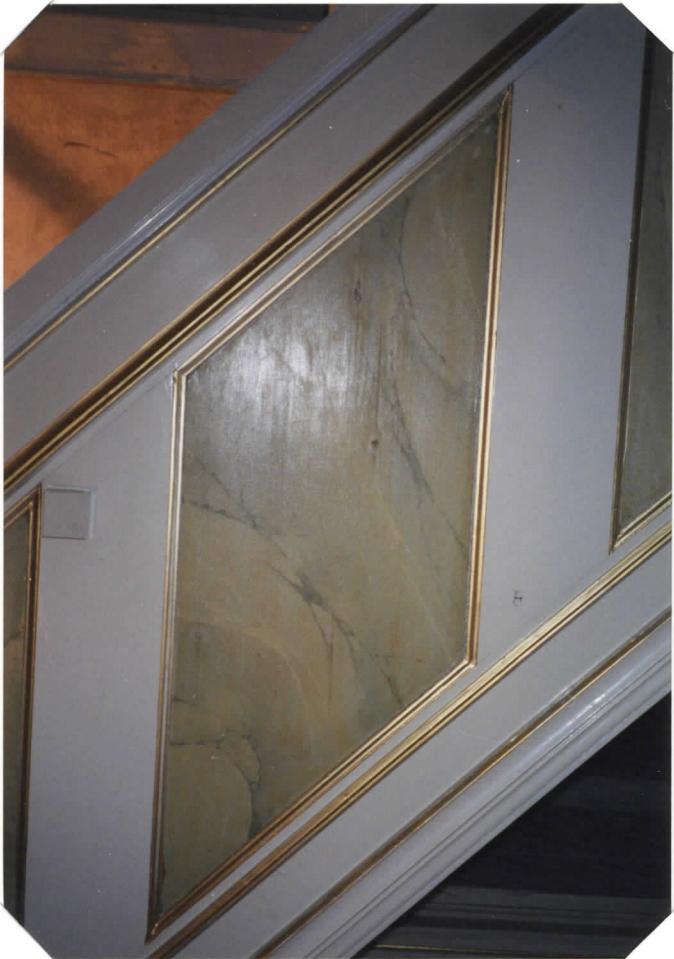
peili lakan poiston jälkeen

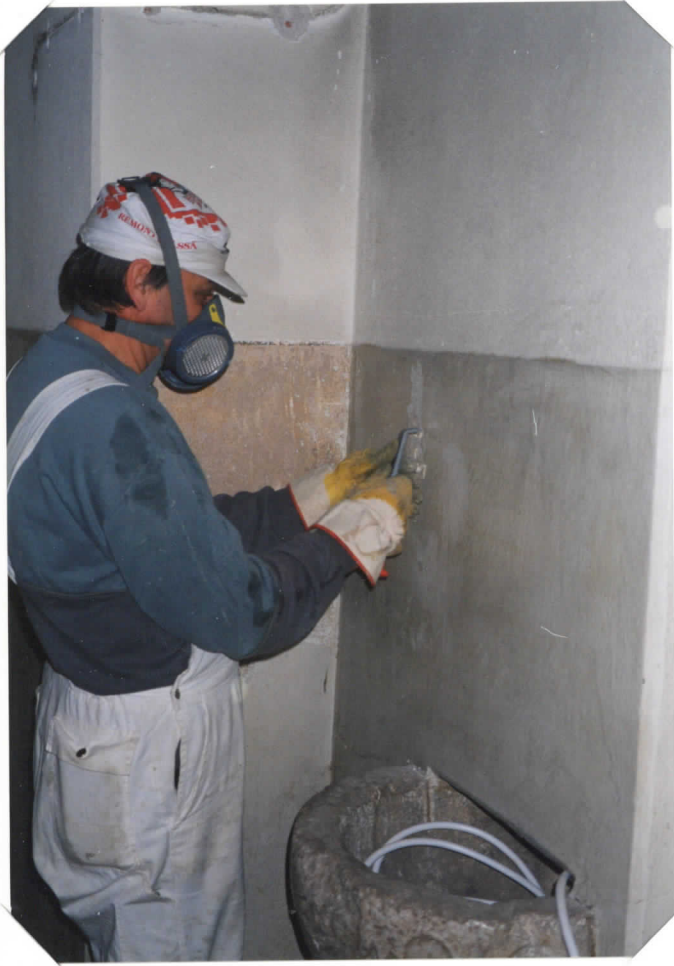
vihkivesialtaan yllä olevaa  
paneelimaalausta poistetaan  
eteläisen sisäänkäynnin vie-  
ressä

vas.alh. alkuperäinen seinä-  
pinta otettu esiin

Eteläisen asehuoneen oven viereisen vihkivesialtaan yllä oleva seinäpinta poistettiin ja esille jätettiin alkuperäinen kivipinta.

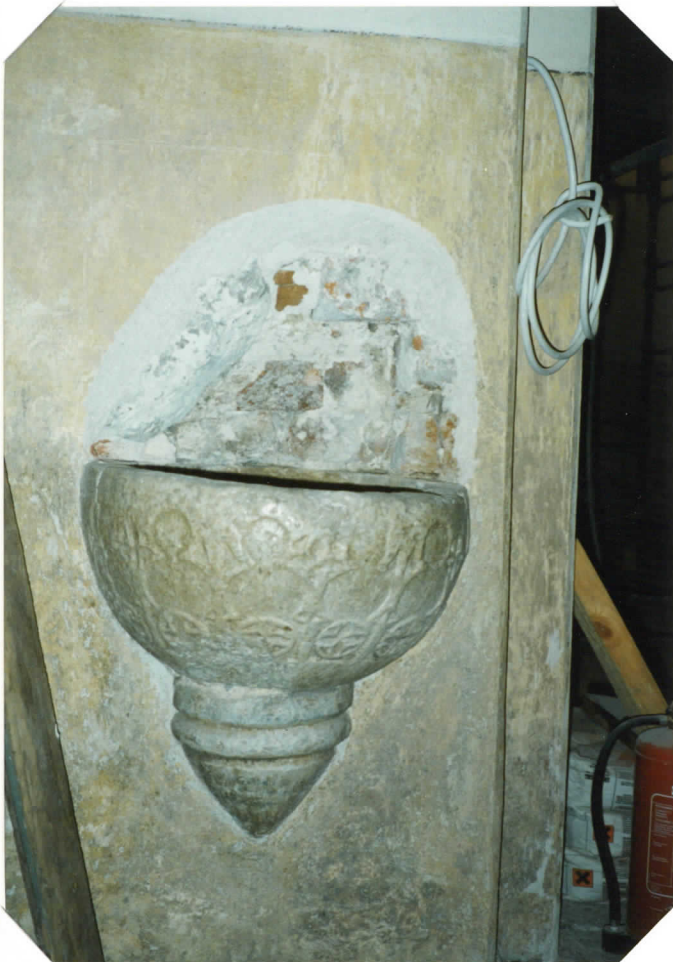
entisöity pinta  
altaan päällä

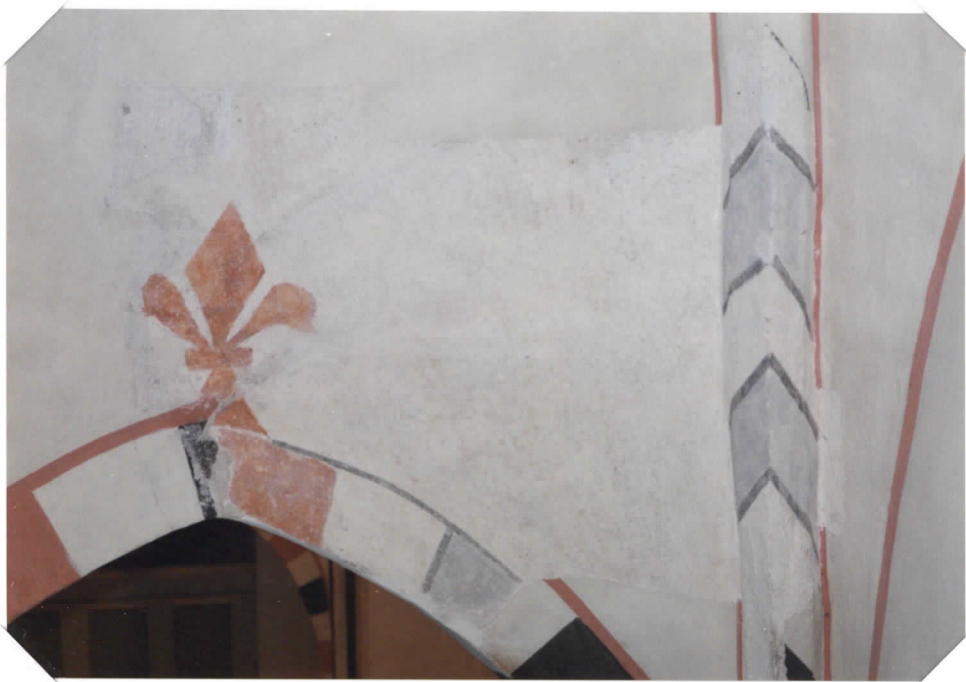
fragmentit urkuparvella  
yläkuvassa pykälä, jonka on arveltu  
jääneen pari-ikkunasta

Urkuparven holveihin jätettiin fragmentit.

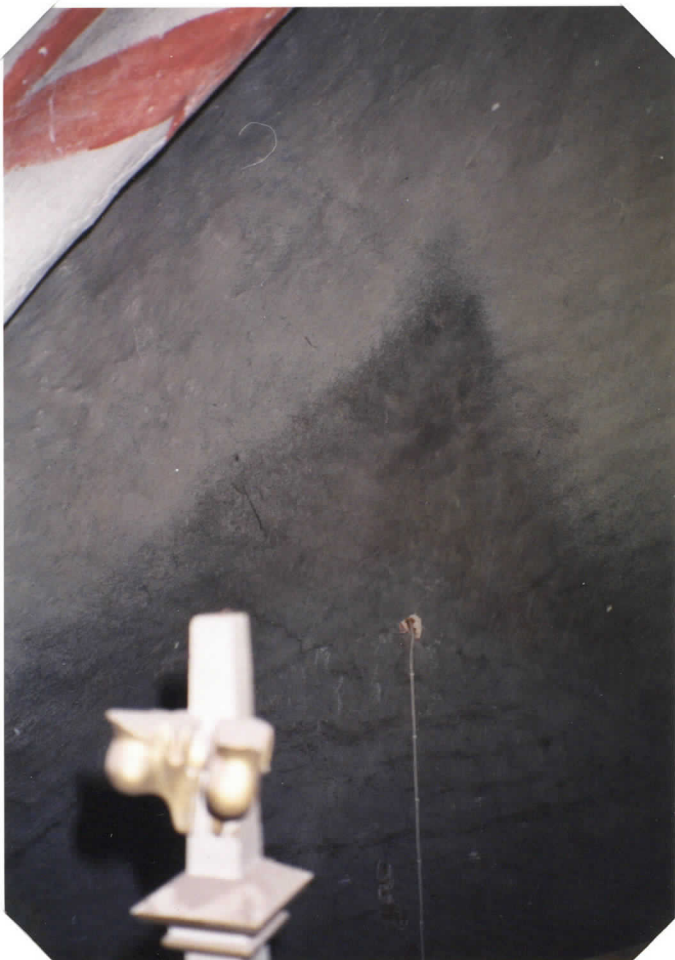
erittäin likainen  
holvipinta urku-  
jen takana

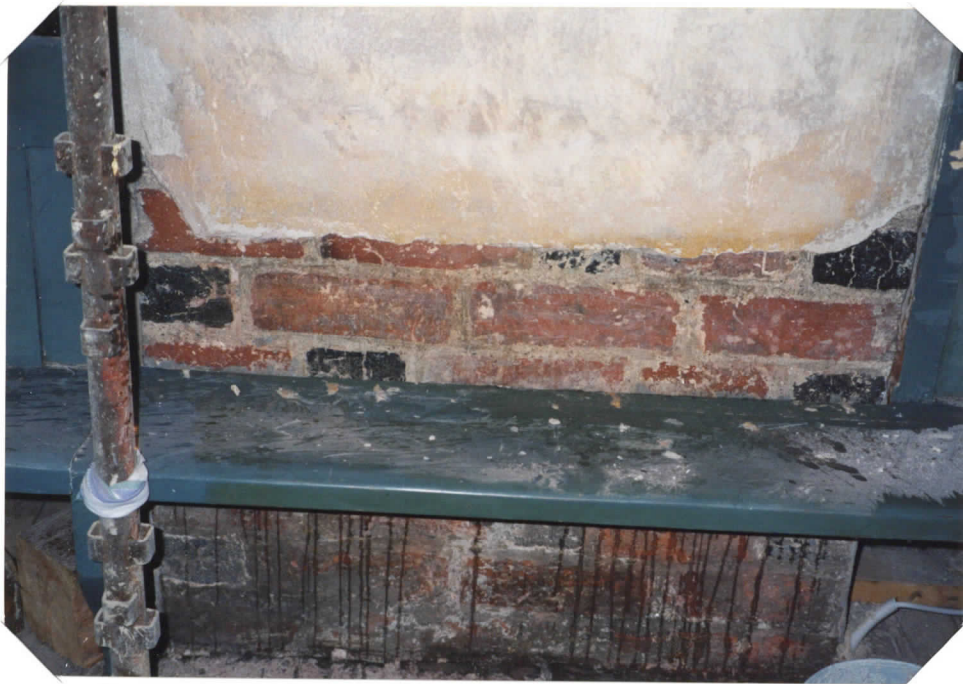
alkuperäistä tiilipilaria, osa tiilistä lasitettu

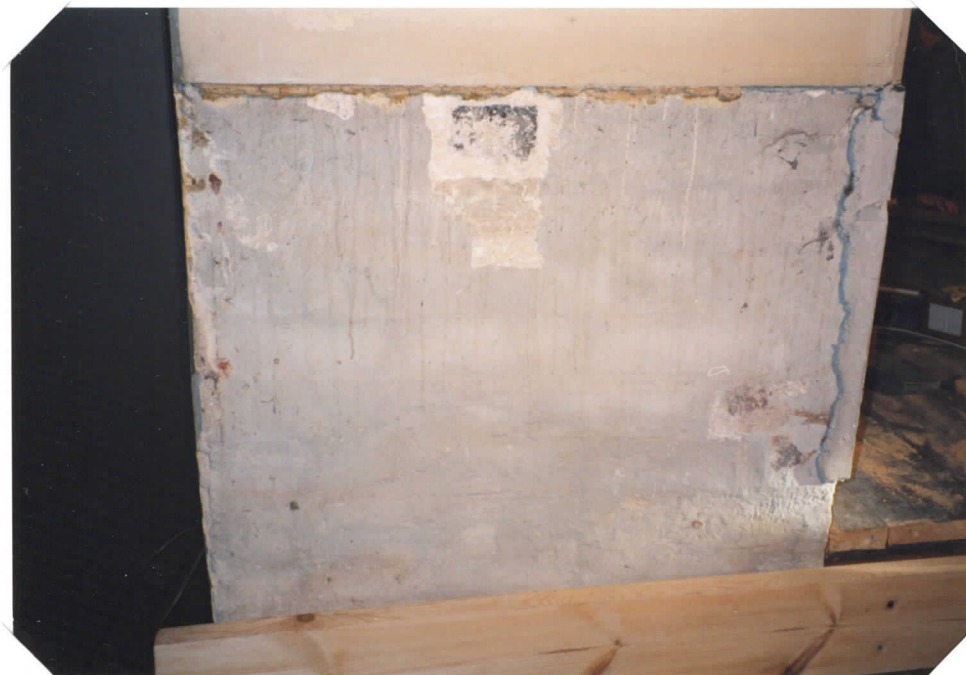
alttaripilarin siniharmaata pintaa, edessä ollut penkin etumus poistettu (v. 1995)

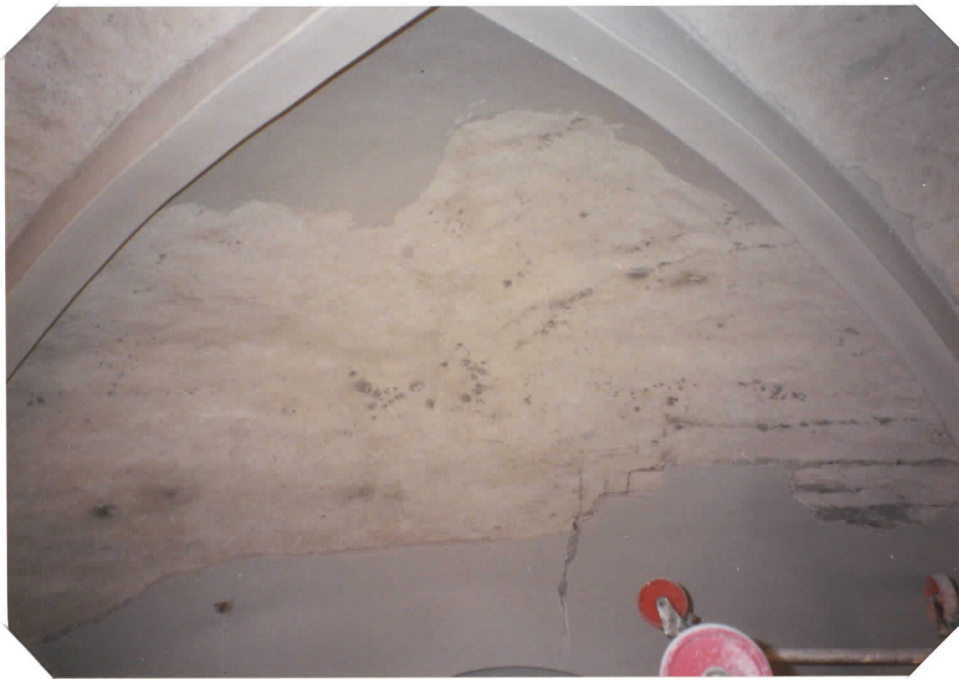
Esille otetuissa holvipinnoissa oli nokiläikkiä. Halkeamia oli eniten luoteisnurkassa, sakasti on todennäköisesti painunut sieltä. Siellä oli halkeamia täytetty kivikiiloilla, pohjoisseinässä oli yksi rautakiila.

läntinen holvi-  
vaippa

nokiläisiä

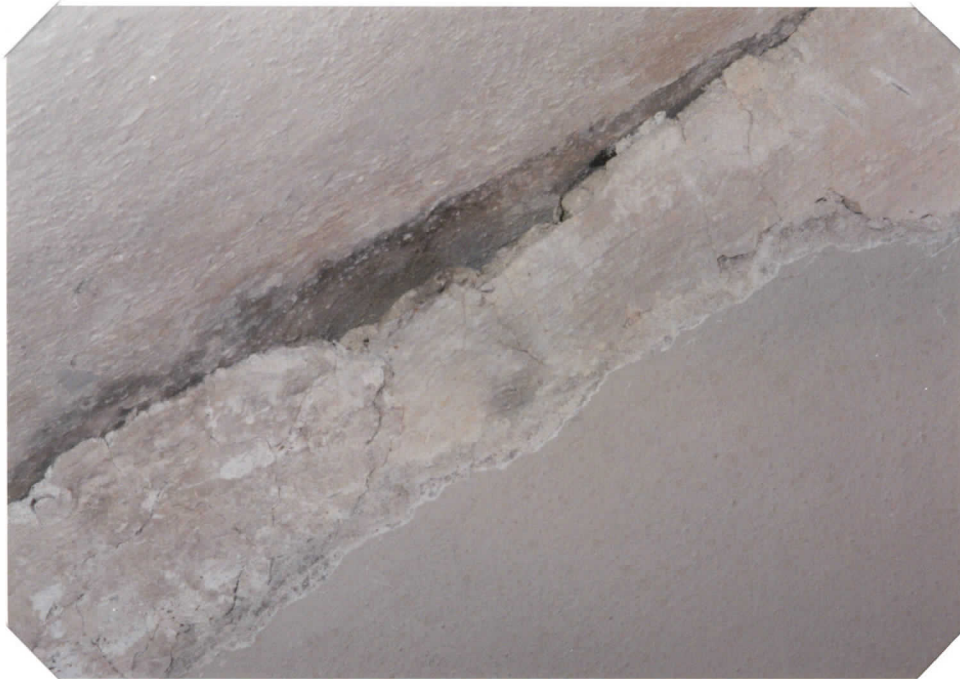
Itä-seinää on joskus vahvistettu 40cm leveällä kaarella. Kaaresa erottui nokisena osa, joka oli sakaramainen. Olisiko siinä ollut puinen alttarikoriste? Miksi noki olisi tehnyt niin suorareunaisia kuvioita...

lähikuva edell. nokinen holvi jää uuden kaaren alle

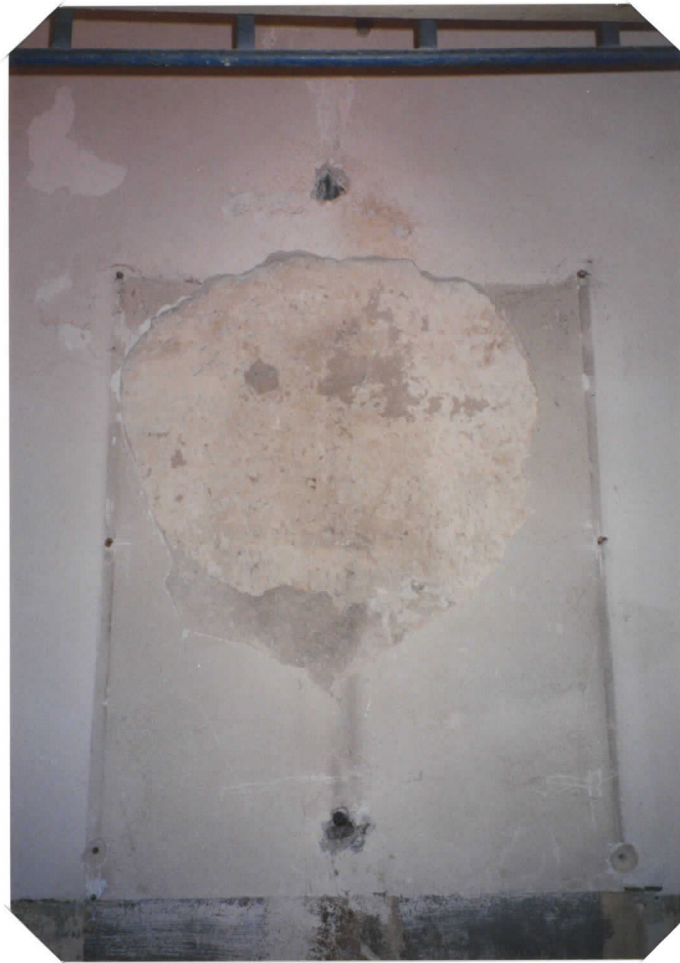
uunin paikka sakastin ete-  
läseinällä

peitetty hormin aukko

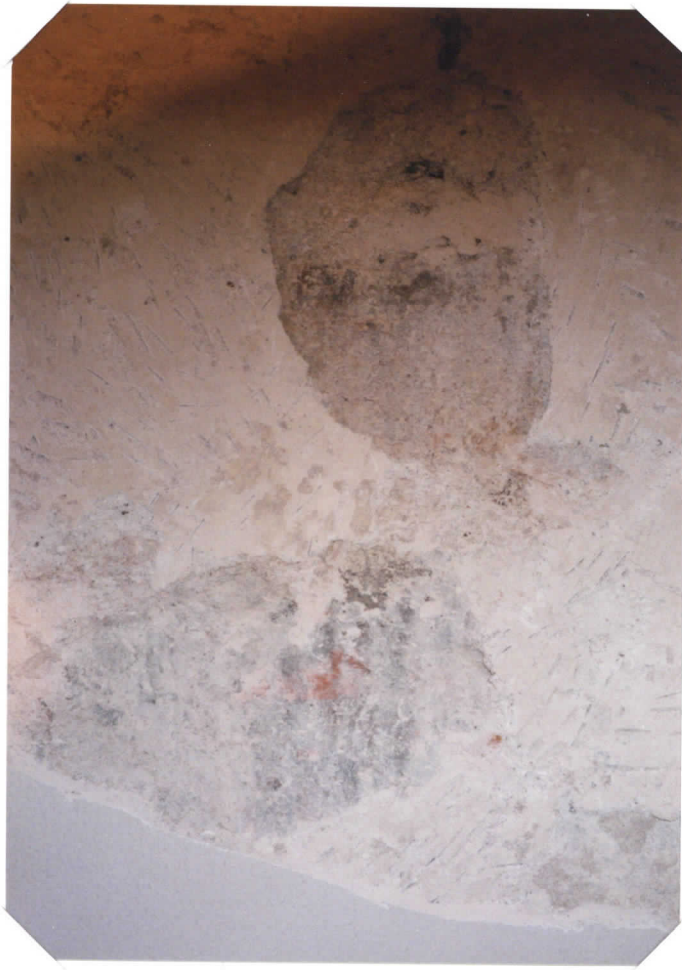
Ulko-oven yläpuolella pohjoisseinässä tuli esiin punamultakiviota. Pohja oli kuitenkin niin hauras, ettei sitä pystynyt ottamaan kunnolla esille. Samoin länsi-ikkunan yläpuolella oli punamultavalumaa.

osa punamultakuviota poh-  
jois-seinällä alimmassa kalk-  
kivärikerroksessa

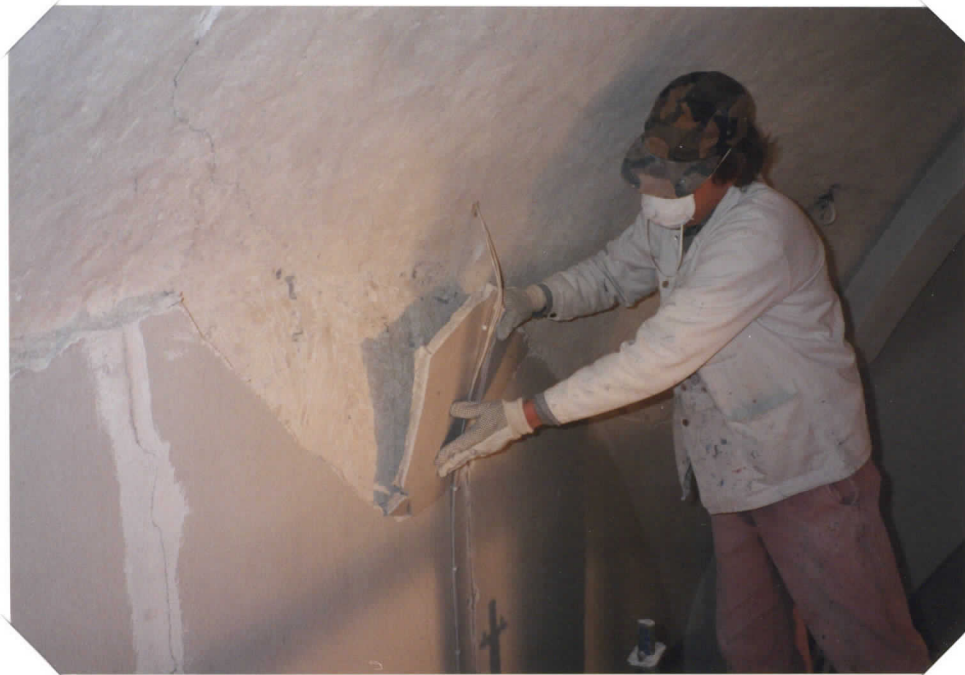
Aluksi oli tarkoitus vain kalkata seinä- ja holvipinnat. Holvi-vaippojen laastikerrokset olivat kuitenkin niin irtonaisia, että ne pudotettiin alas. Seinissä pinta pysyi paremmin, joten ne jätettiin ennalleen.

laastikerrokset irtosivat osin helposti

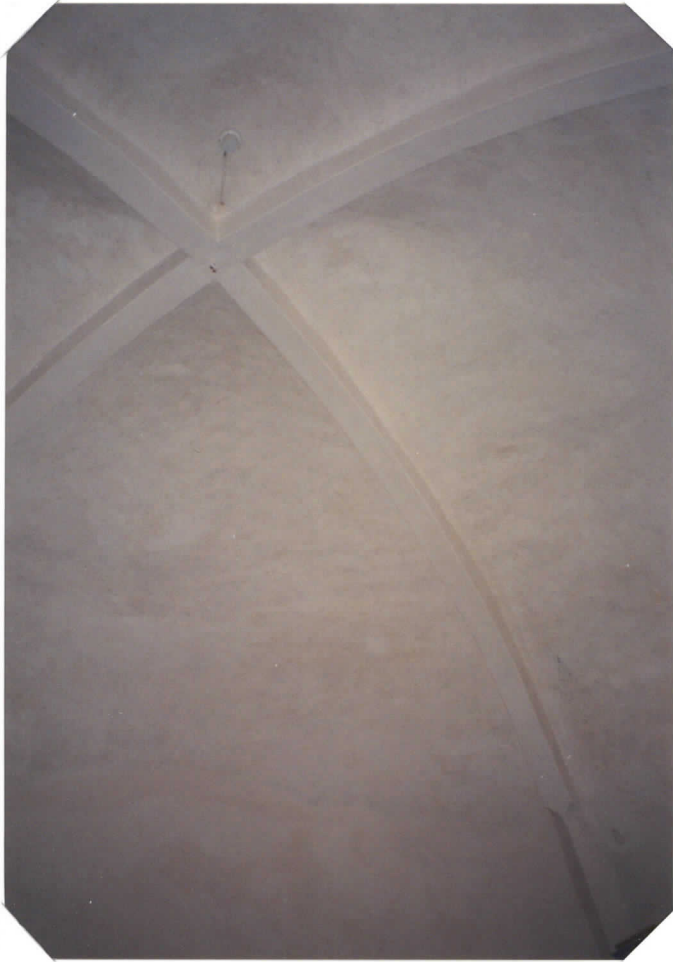
sakastin holvi  
valmiina

Holvivaipat pestiin, jolloin noki ja hakun jäljet lähtivät melko hyvin pois. Ruoteet kalkattiin, seinäpinnat yhdistettiin holveihin leveällä laastikerroksella ja kalkattiin. Paneeliin sävytettiin saman värinen silikaattimaali.

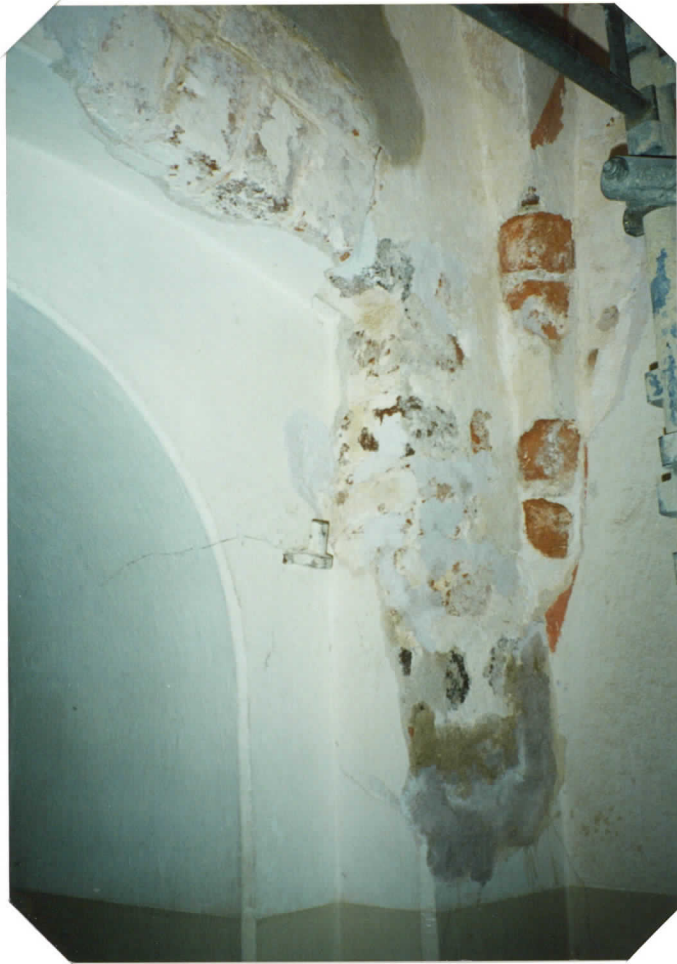
Alunperin oli tarkoitus ottaa esiin koko asehuoneen holvi- ja seinäpinnat alkuperäisinä. Eteläseinästä ja nurkista hakattiin kokeeksi alueita. Tällöin kävi ilmi, että osin paksujen oikaisu-laastikerrosten alla oleva seinä on erittäin pahoin vaurioitunut. Se on lisäksi kallistunut useita senttejä ja irtoillut holviosastaan. Pahimmissa halkeamissa on yhä näkyvillä kiiloja. Muut seinäpinnat päätettiin jättää ennalleen.

eteläisen asehuo-  
neen kaakkoisnurkka

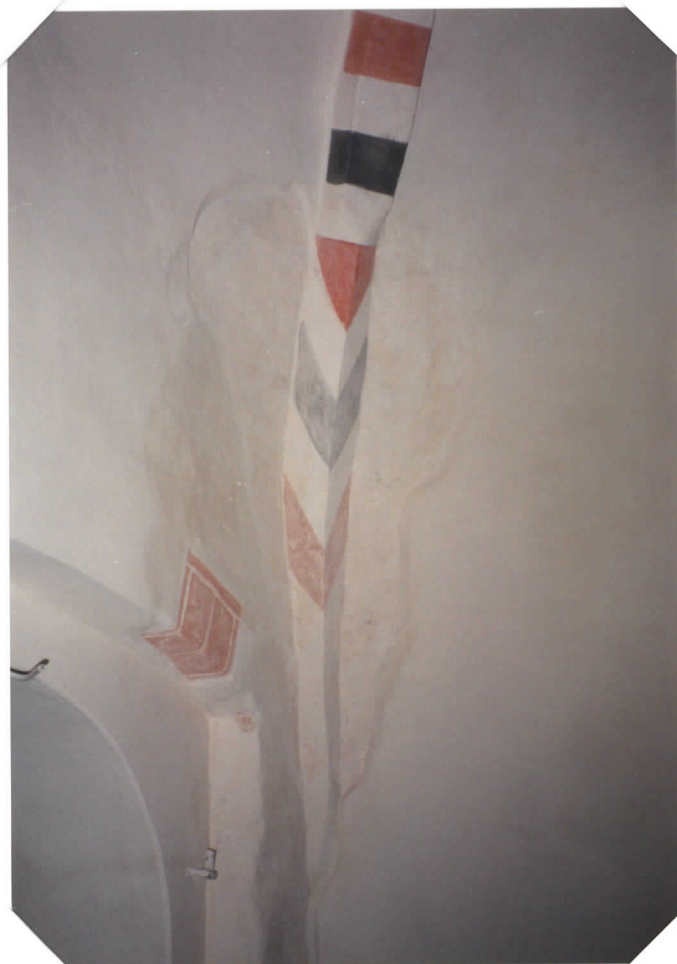
sama entisöinnin  
jälkeen

Esille otetut alueet on nyt entisöity. Halkeamat täytettiin ja häivytettiin, kaikki kuviot, jotka löydettiin, jätettiin näkyville.

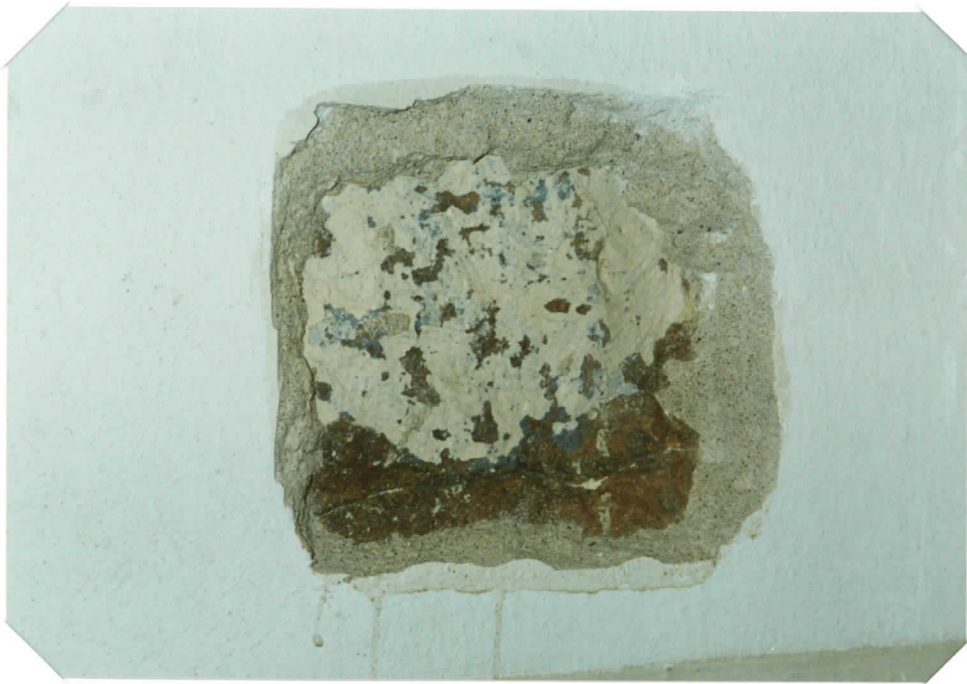
*oikaisulaastia etel. ashuoneessa*

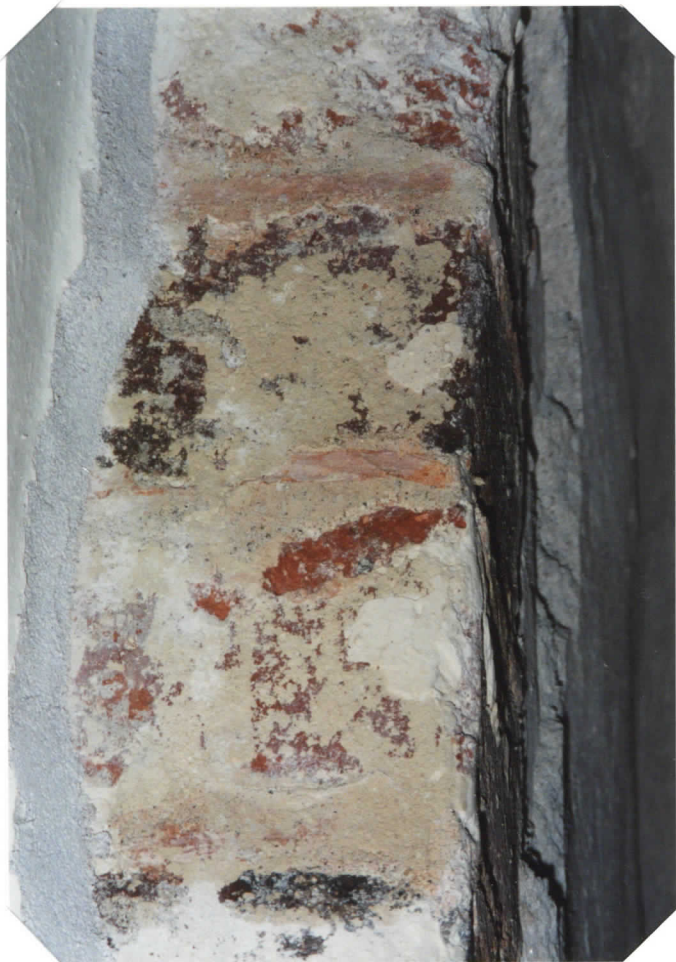
Ulko-ovien reunoissa, ainakin yläosissa on ollut tiilikuvio-tiilien päälle maalattu punaväri ja valkoiset saumat. Läntisen oven yllä tiilissä on alhaalta katsoen punaiset saumat, mutta edestä katsottuna valkeat....

länsi-seinän oven  
kaari

saumat alapuolelta  
katsottuna vaalean  
punaiset, edestä  
valkoiset...

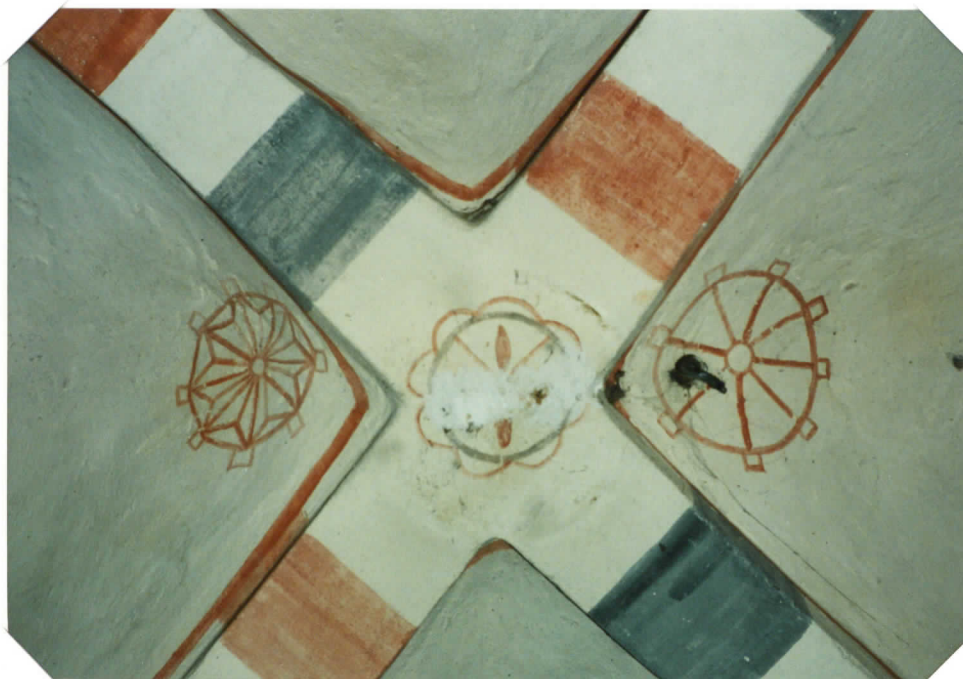
eteläisen  
läntisen asehuo-  
neen kuvioita vuo-  
delta 1935

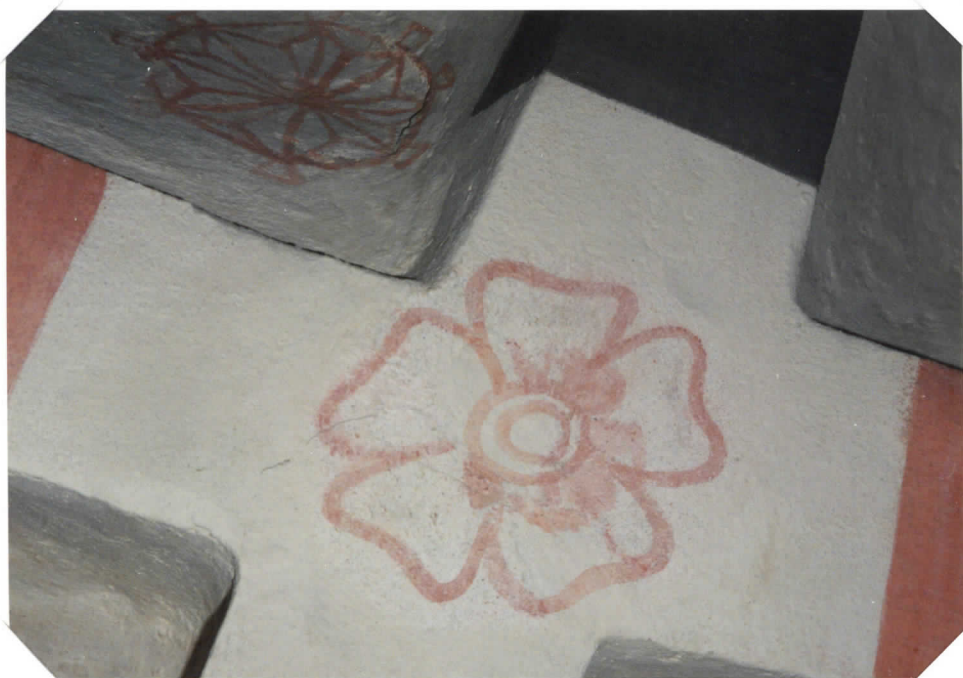
Ruoteiden leikkauskohdassa on alimpana ruusukuvio. (Siitä on todennäköisesti otettu malli ikkunan päälle.)

ruoteiden leikkaus-  
kohdassa alkupe-  
räinen, esille otettu  
ruusukuvio

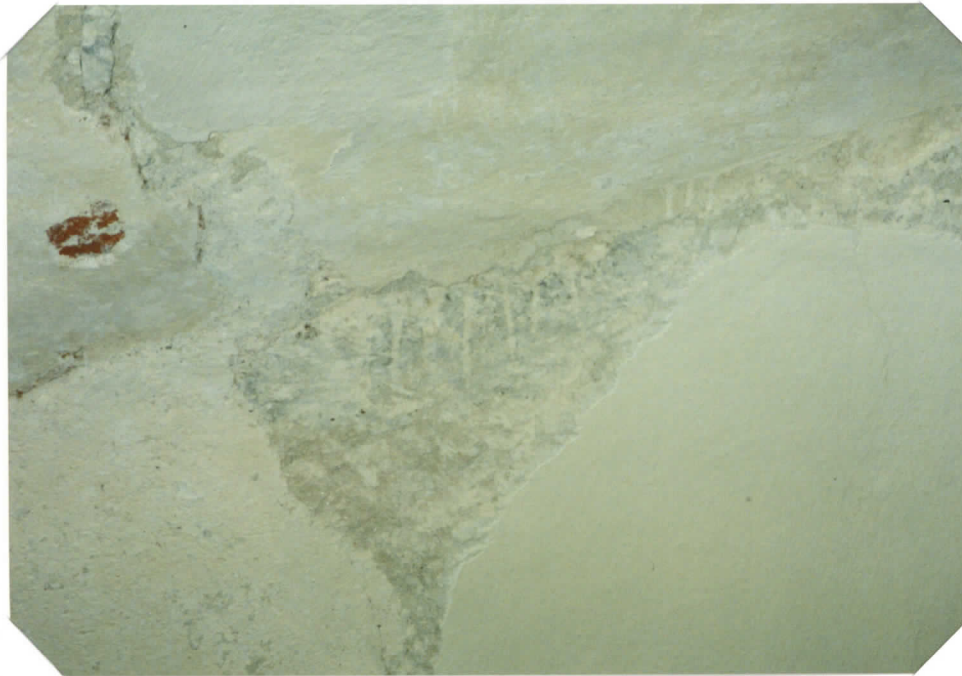
paksu kerros oikaisu-  
laastia länsi-seinällä

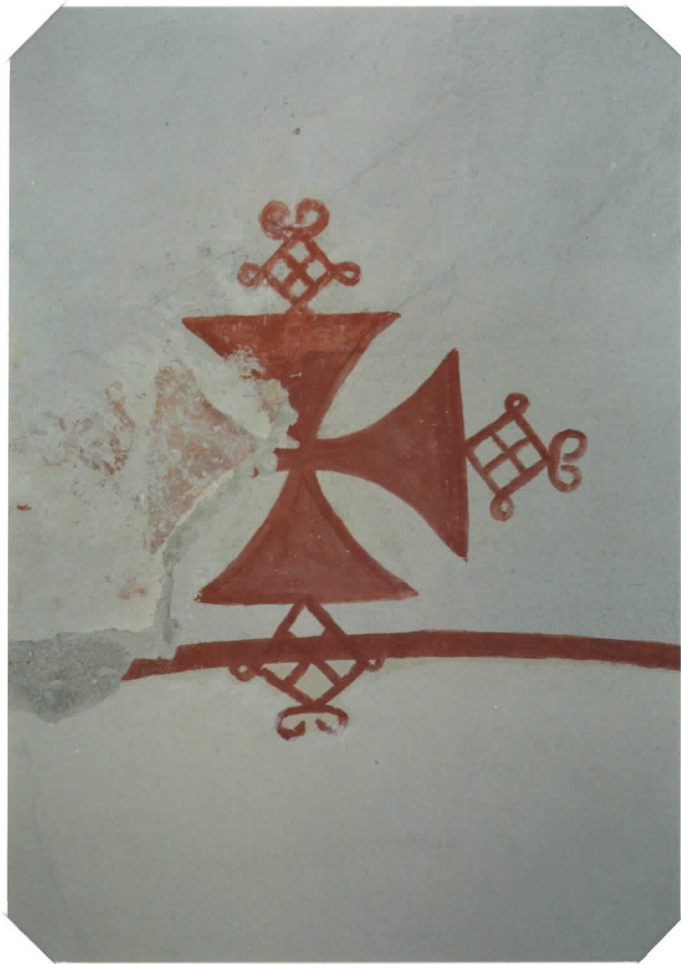
*länsi-seinän kuvio v. 1935  
alkuperäinen entisöitynä*

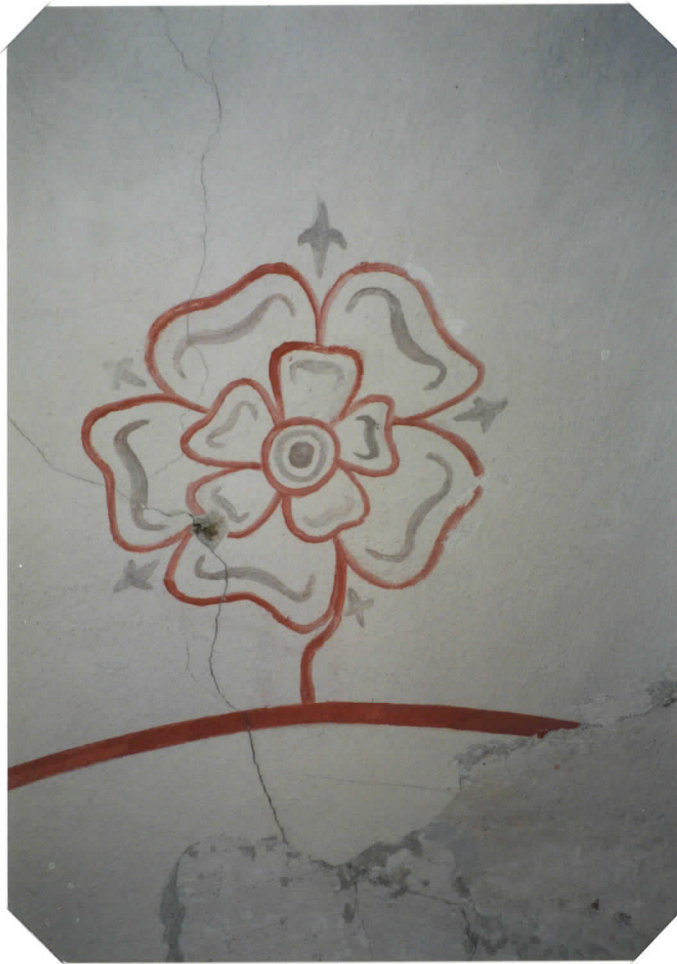
Ehkä aivan alkuperäinen kalkkipinta on joskus poistettu, koska ikkunan reunan tiilikuvio menee toisen maalauksen alle. Tässä toisessa kuviossa on jonkinlainen kasviaihe ja sen päälle oli v.1935 maalattu ruusukuvio.

v. 1935 maalattu ruusu

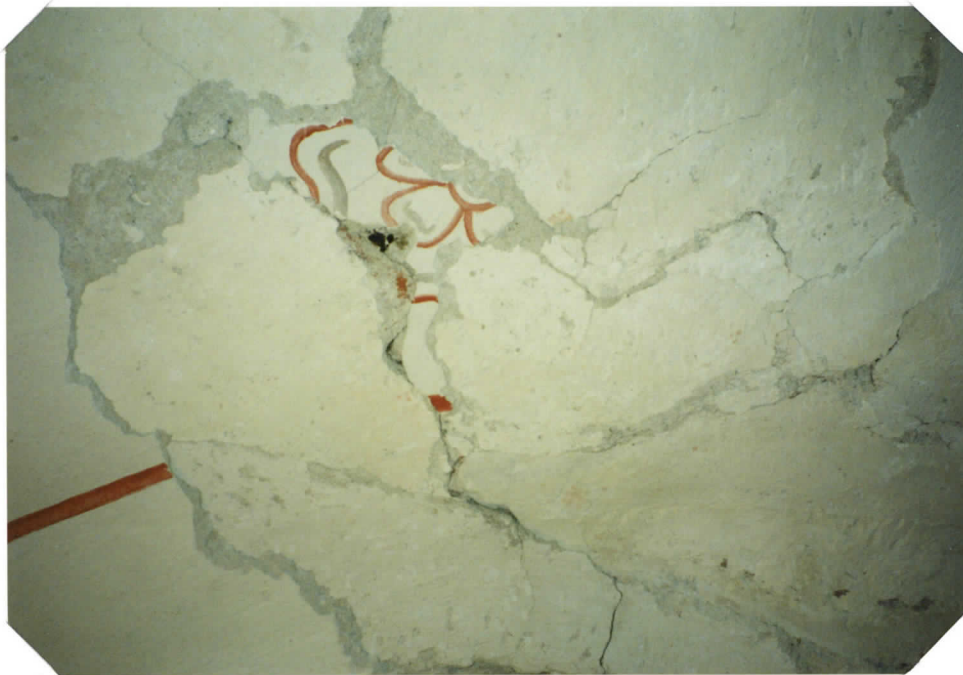
etelä-seinän ikkunan yläpuoli

esiin hakattua seinää ruusun kohdalla

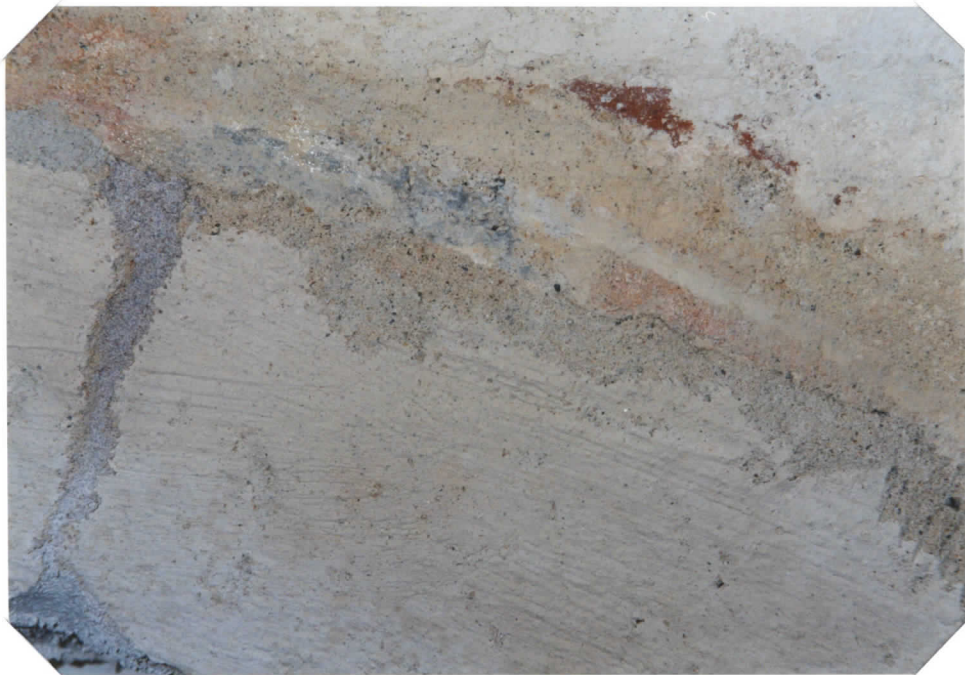
laastin alla näkyvissä ikkunareunan  
tiilikuviota, jossa valkoiset saumat

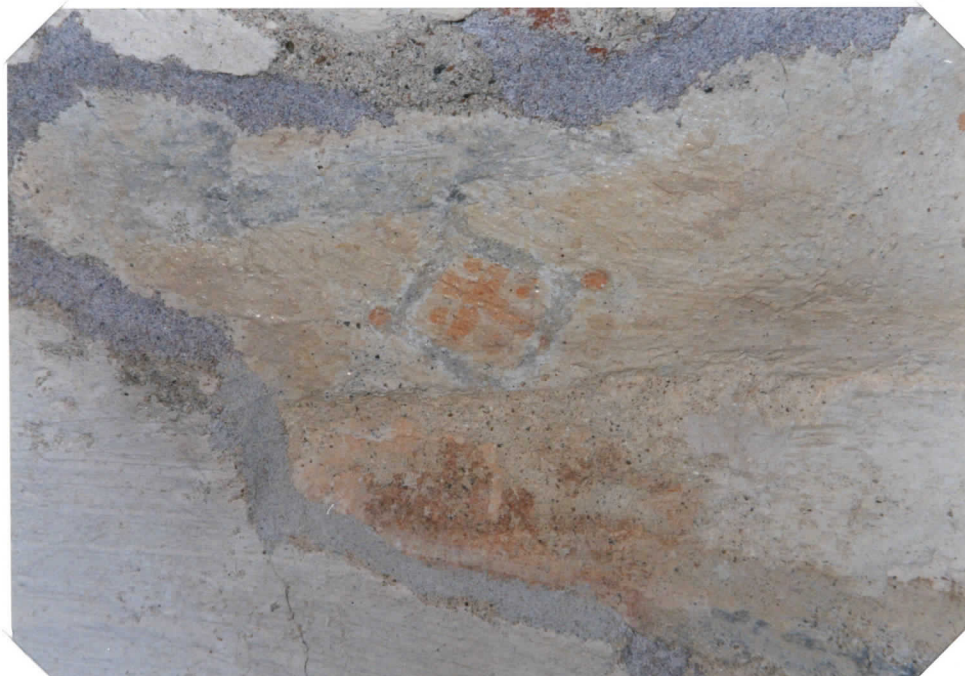
punainen tiilimaalaus toisen kuvion alle

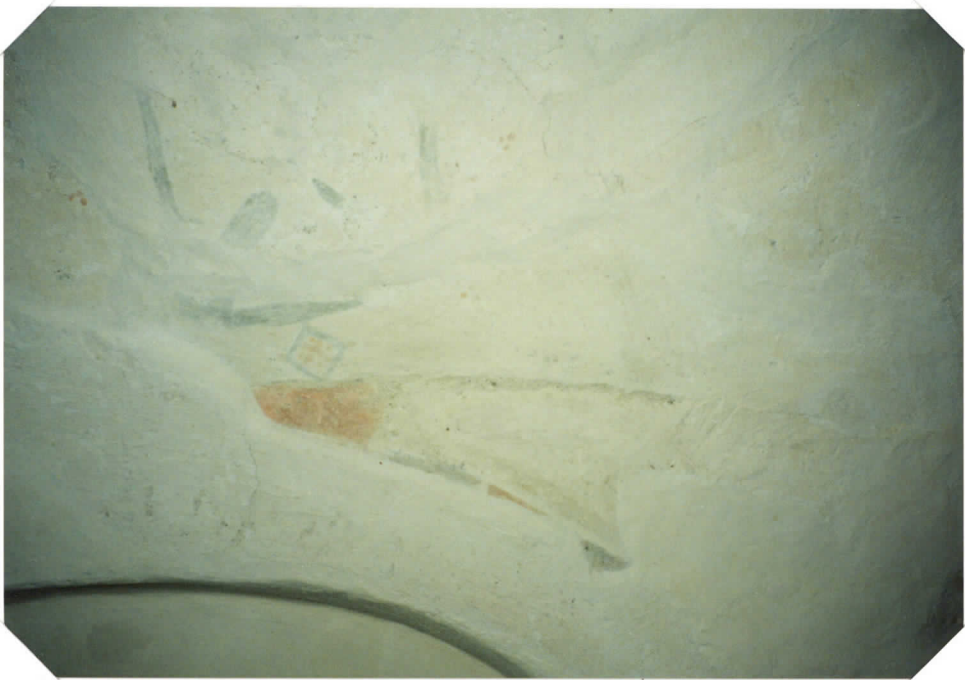
etelä-seinän ylikalkkaamaton osa

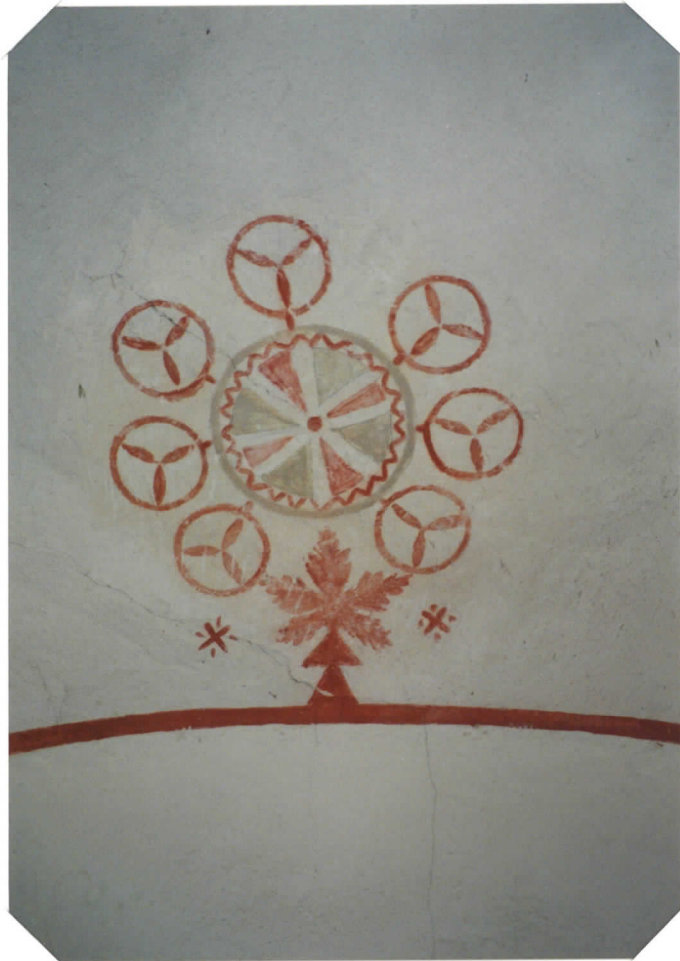
ruusukuvion alla olleet kahden aikakauden kuvioiden osat jätetty esille

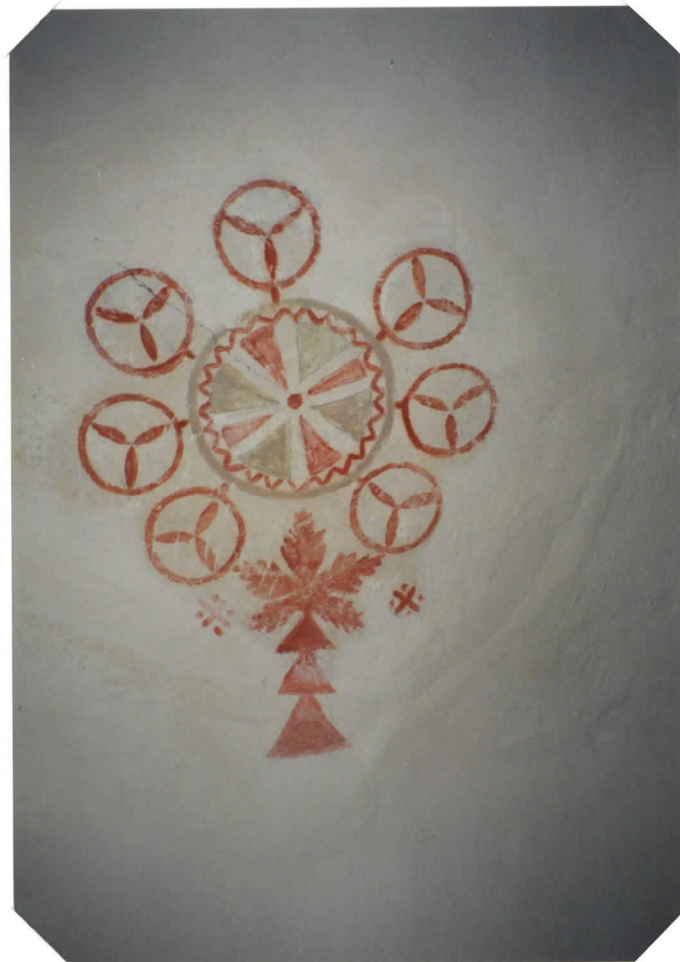
*kuvio itä-seinässä  
punaiset nauhat poistettu*

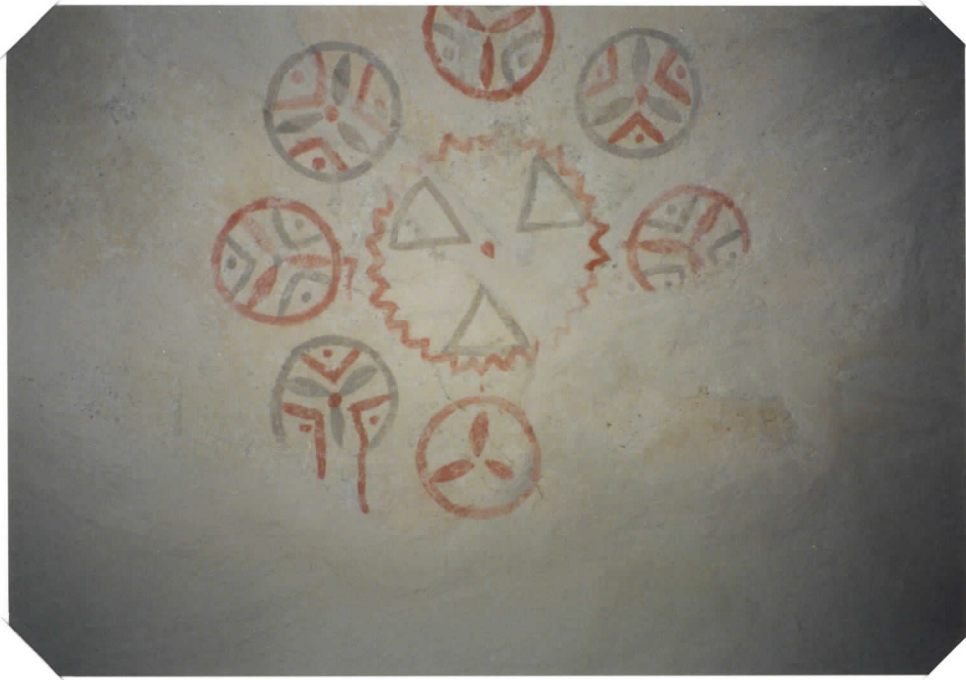
*pohjoisseinän esille otettu kuvio*

*kuvio entisöitynä*
