## VEHMAAN KIRKKO

Korjaustyöt kirkossa alkoivat syyskuussa v.1995 ja loppuivat maaliskuussa v.1996. Töissä oli suurimman osan ajasta kymmenkunta henkeä, maalareita, kirvesmiehiä, sähkömies, arkeologi ja kolme konservattoria (Raimo Ala-Kärppä, Anna-Liisa Hiltunen, Tapio Hiltunen).

Dokumentin on tehnyt A.Hiltunen.

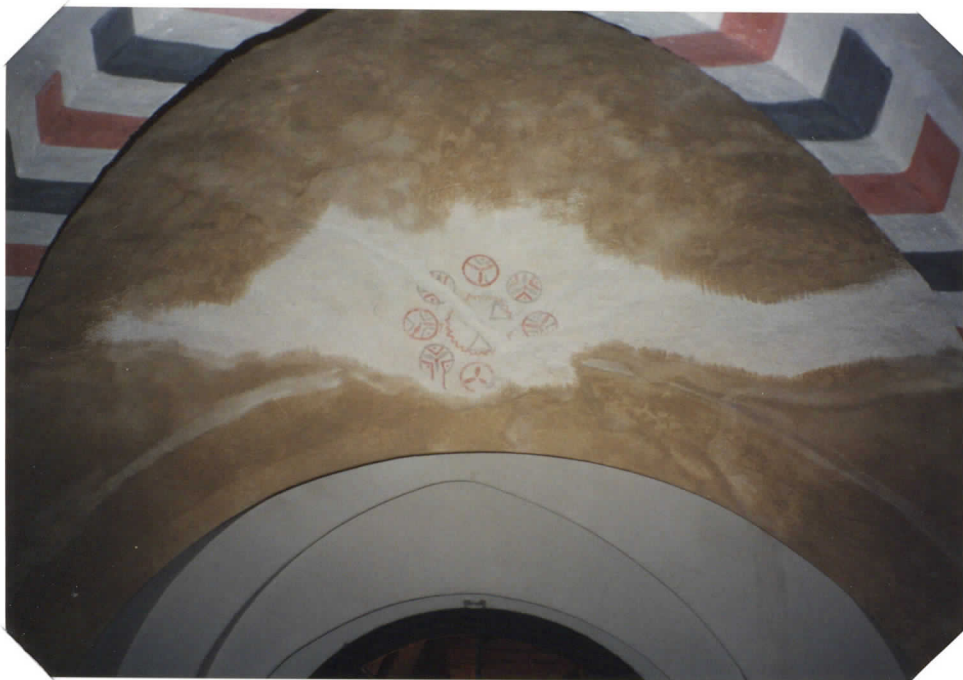
*pohjois-seinän ylikalkkaamaton alue*

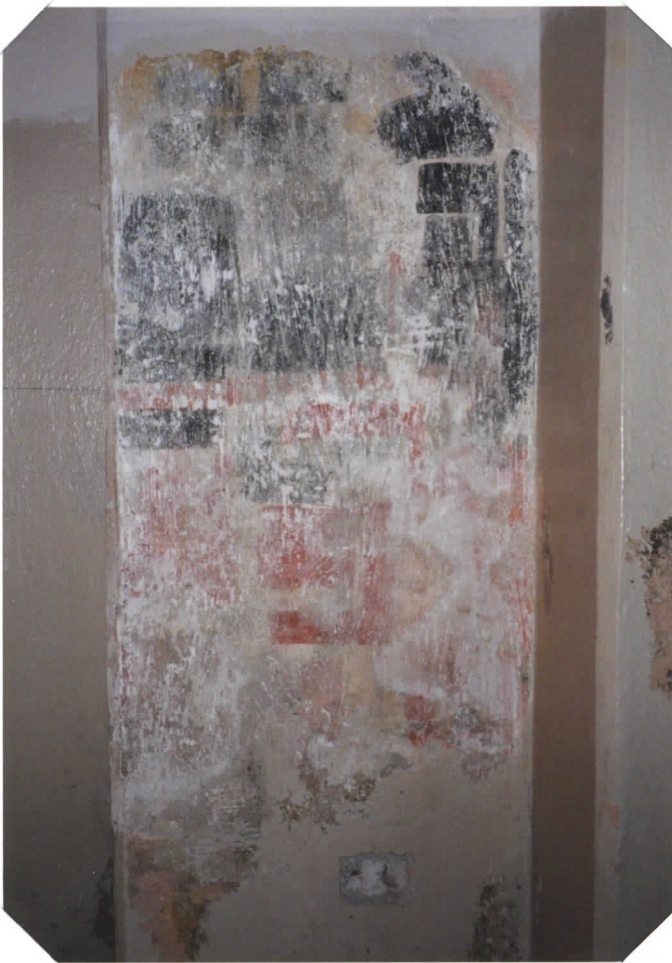
ovikaaresta paneeli-  
maalauksen alta  
löytynyt 'moderni teos'

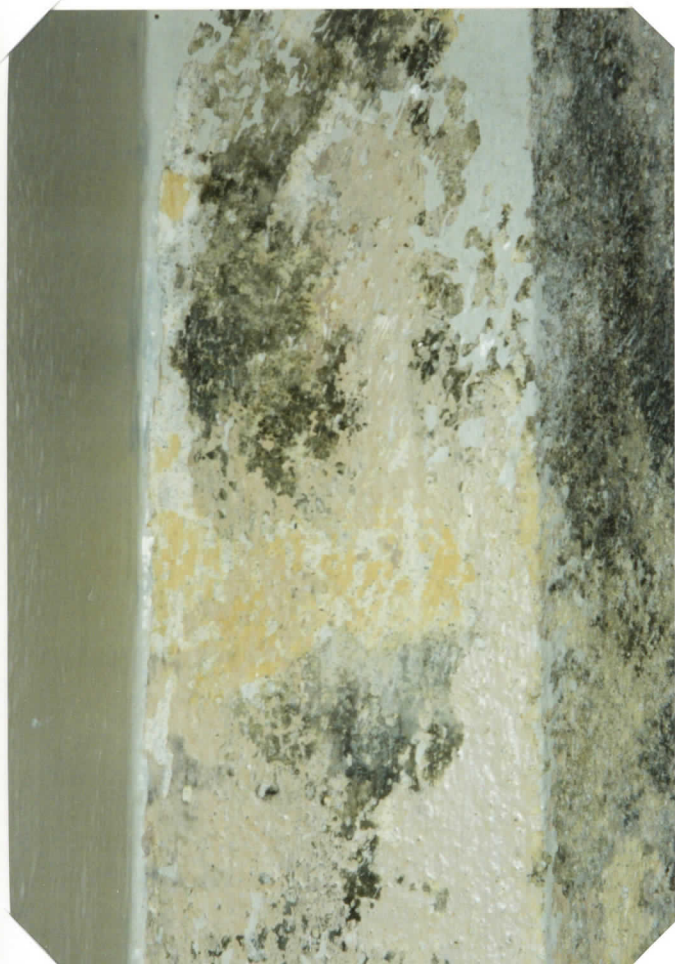
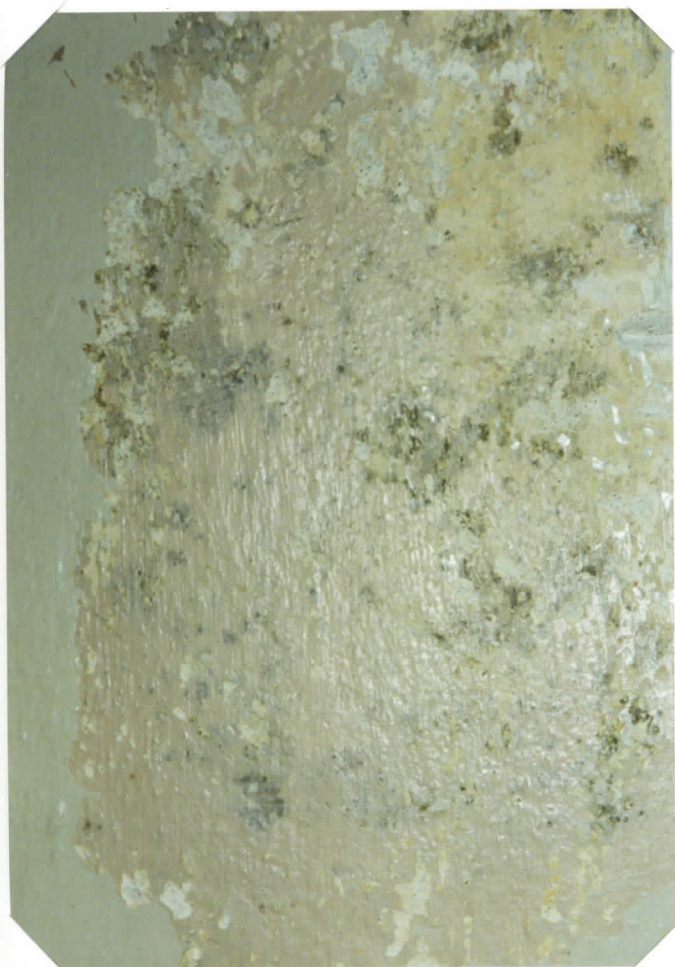
hometta eteläisen asehuoneen  
paneelimaalissa  
(alimpana tempera, päällä öljyväri?)

koko kirkkoa kiertävä paneeli  
homeessa viimeisen maalin alla

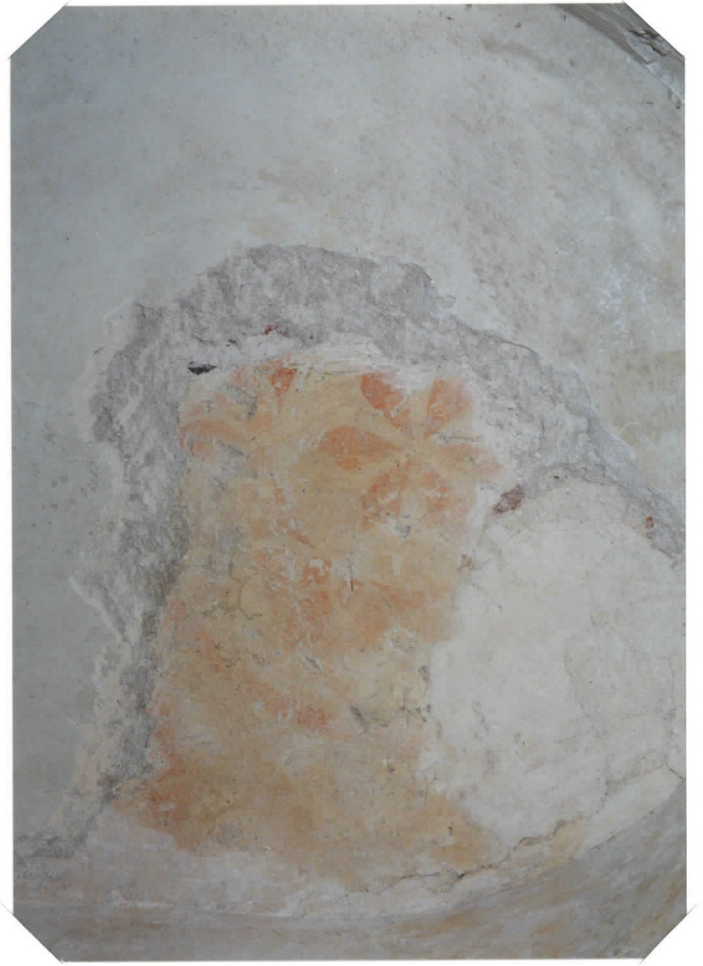
Komeron yläosasta löytyi osa kukkakuviosta, joka oli tehty sabloonalla. Kuvio on hyvin samankaltainen kuin läntisen asehuoneen pyöreä kuvio.

komeron yläosassa sab-  
loonalla tehty kuvio

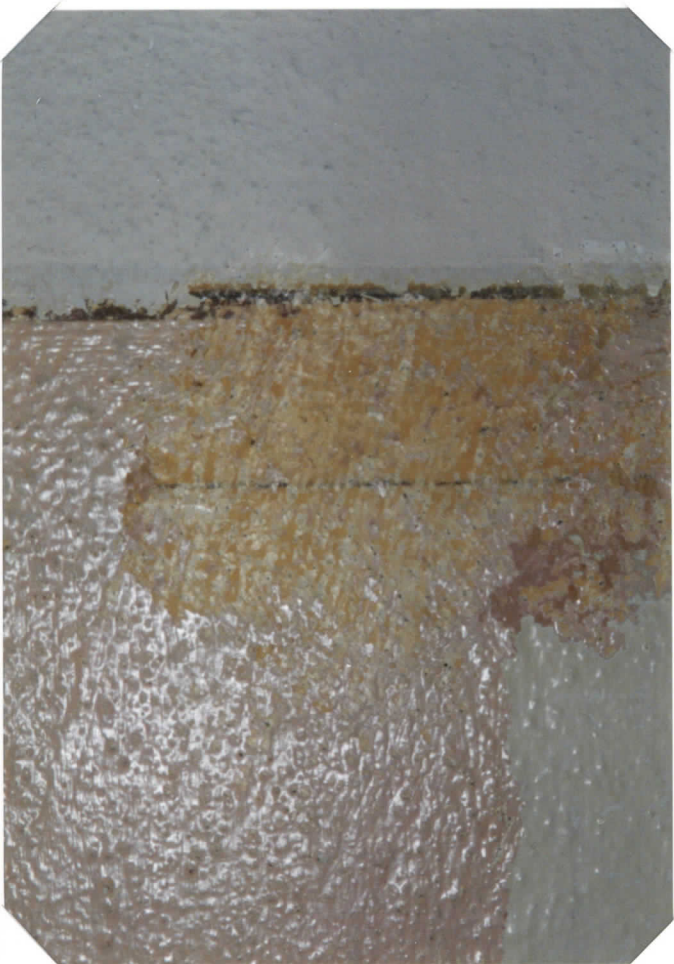
paneelivärit  
vuodesta 1905

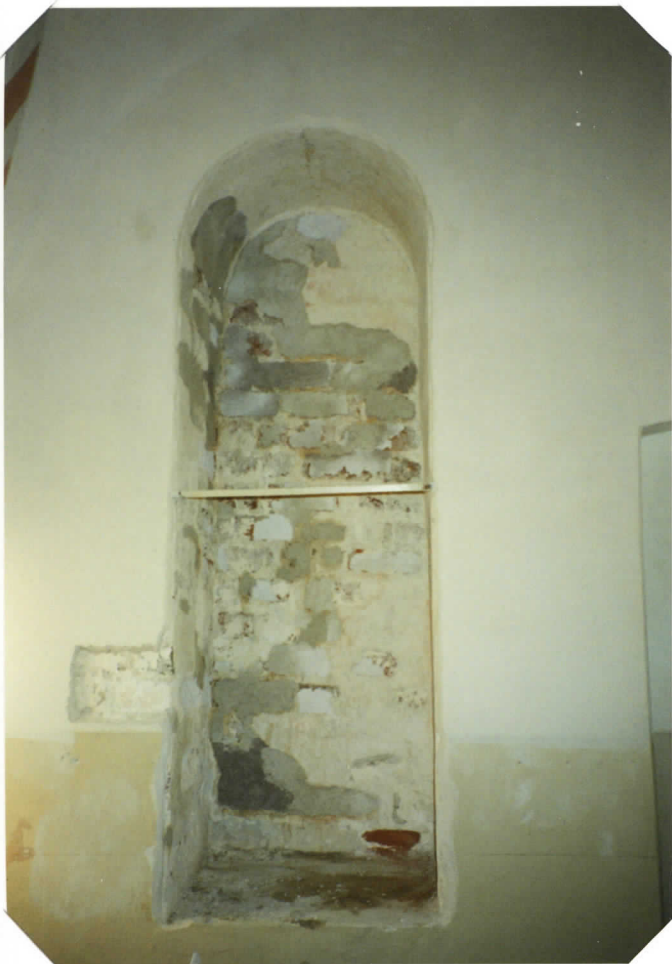
uutta laastia

Komeron tiiliseinä peitettiin ohuella laastikerroksella ja kalkattiin. Kuvioiden osat jätettiin esille, suorat seinän reunat tehtiin vähän aaltoileviksi. Alaosasta poistettiin suoristavat tiilen kappaleet ja jätettiin esille kivinen, kalkattu pinta.

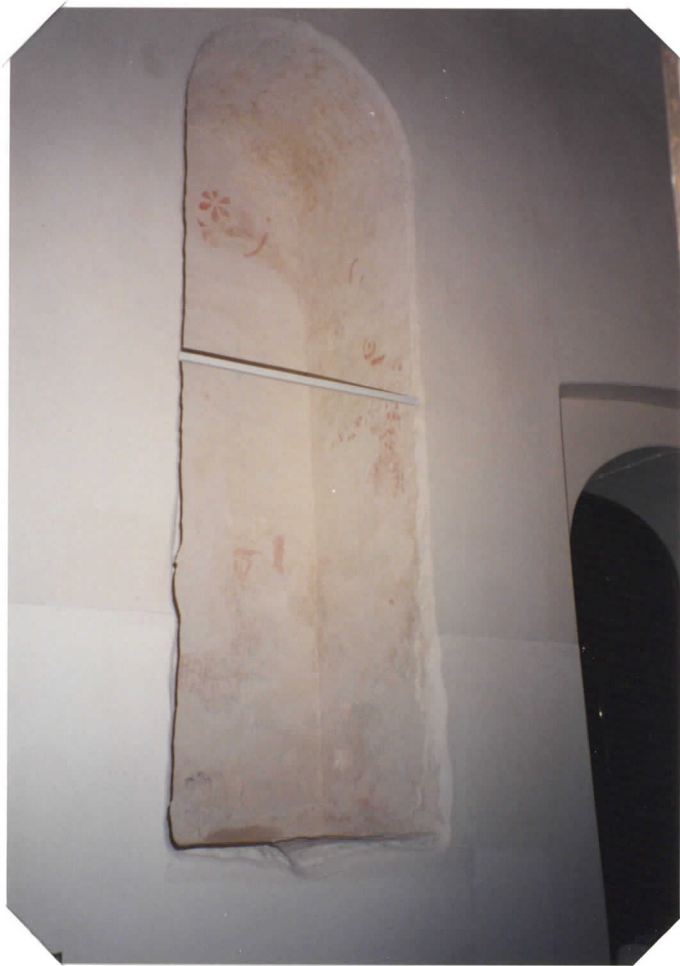
'Pitkän Pienen'  
komerossa ku-  
vioiden osia eri  
aikakausilta

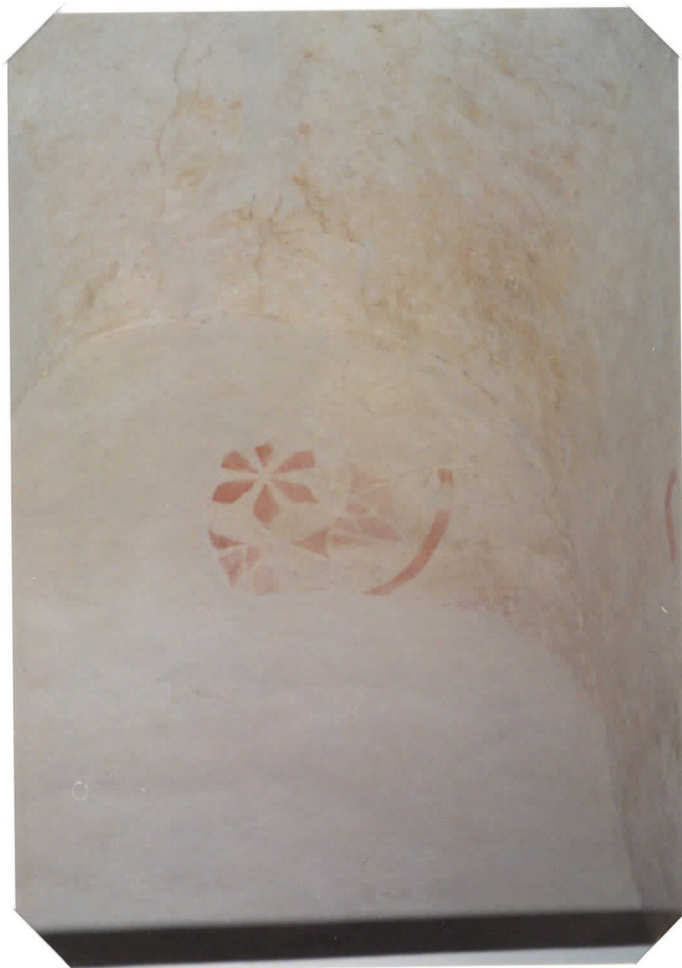
yläosan  
kuvio-osa  
entisöitynä

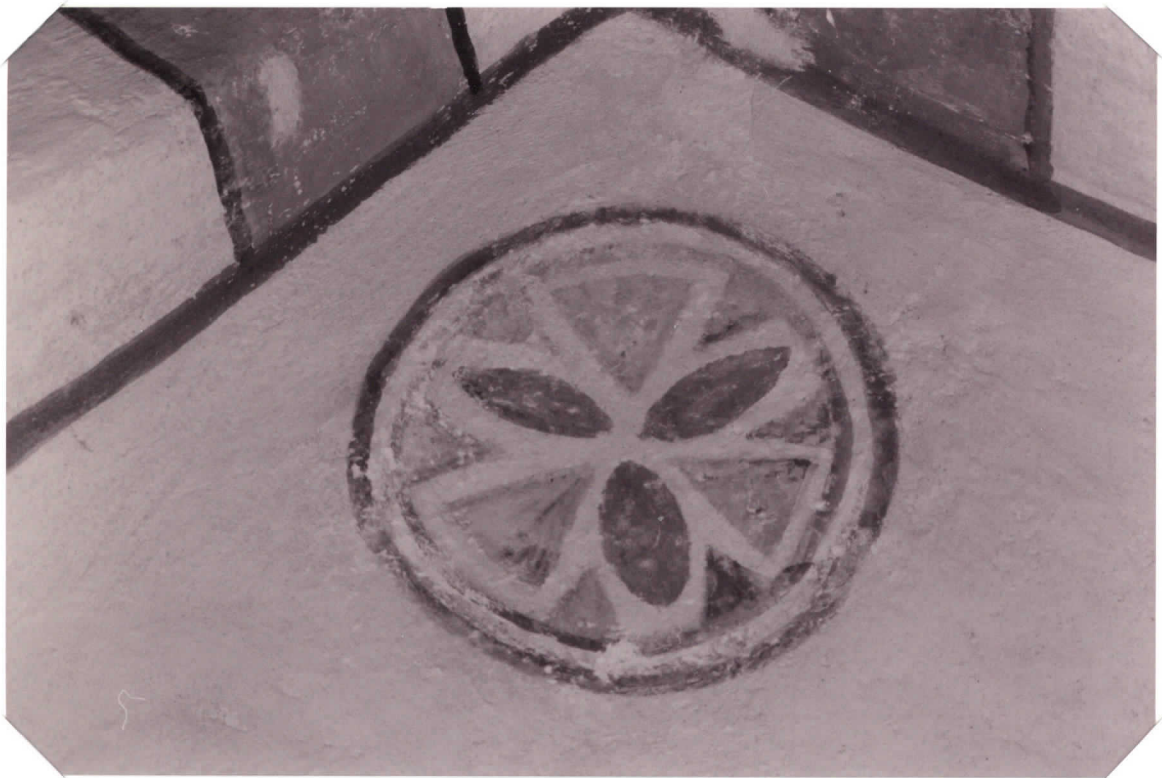
ympyrämuotoa on paranneltu v.1935, alla alkuperäinen

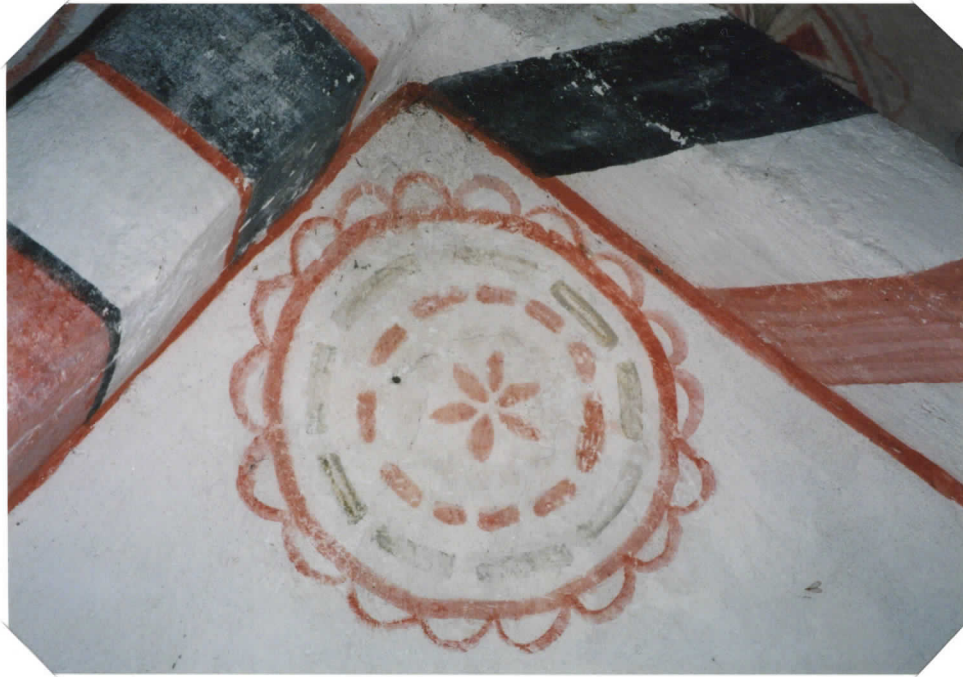
vuodelta 1935

pykäläreuna ei tod.näk. kuulu alkuperäiseen kuvioon

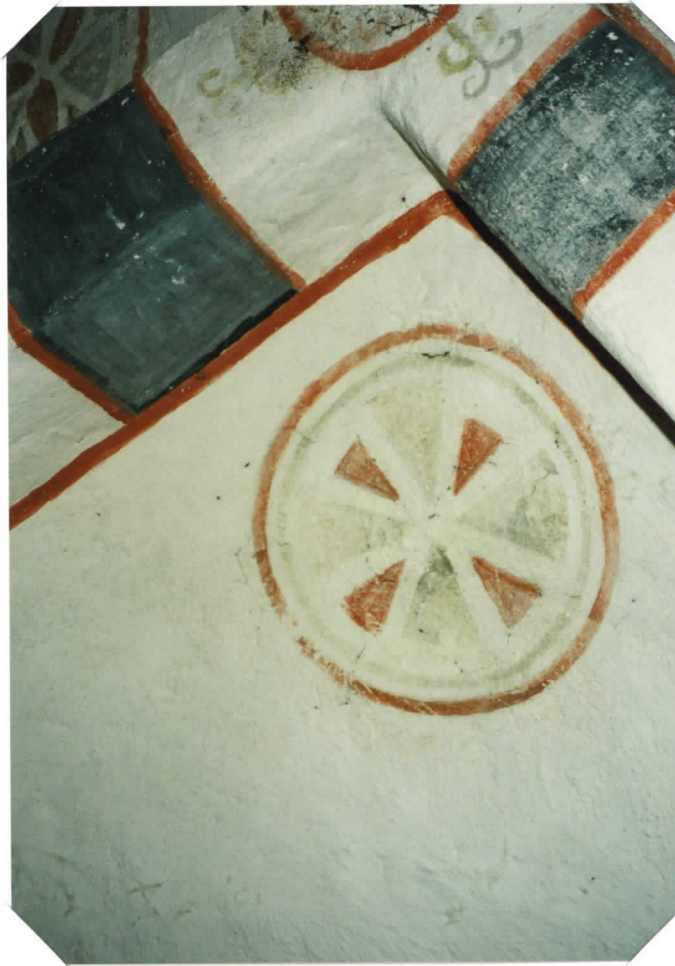
v. 1935

*reunassa hahmottui pari pykälää*

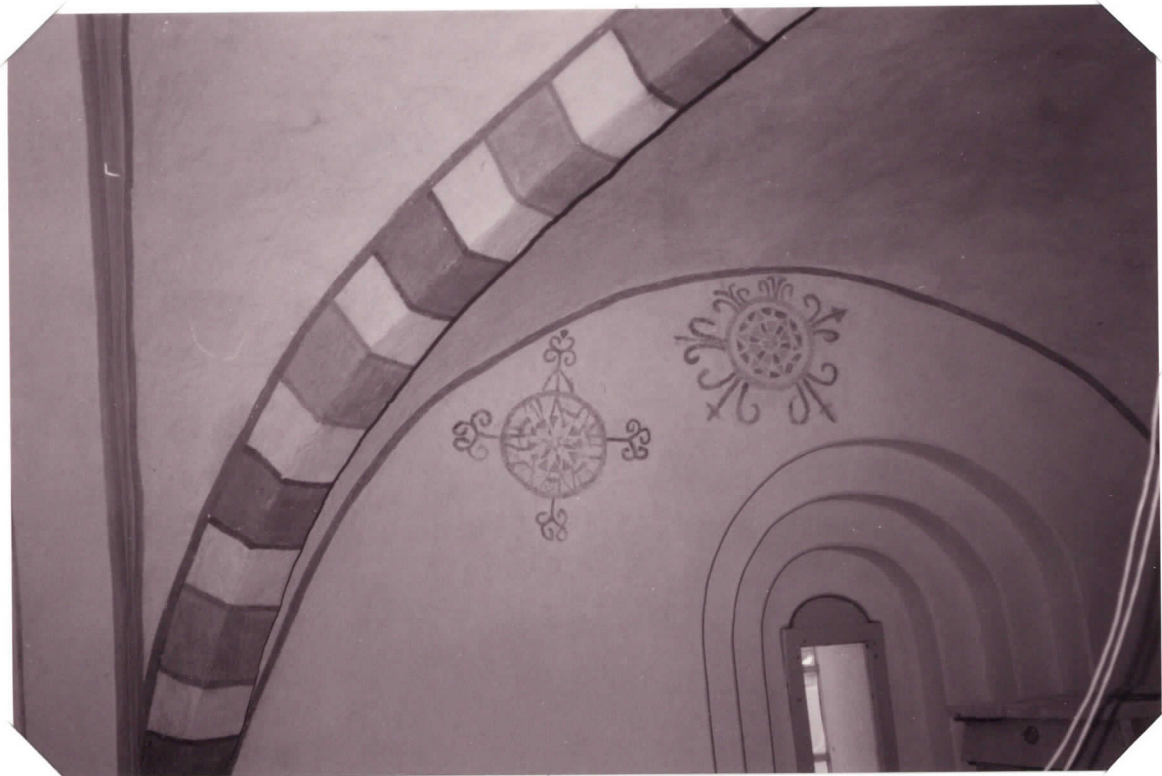
*läntisen asehuoneen etelä-seinää ...*

*... entisöitynä*

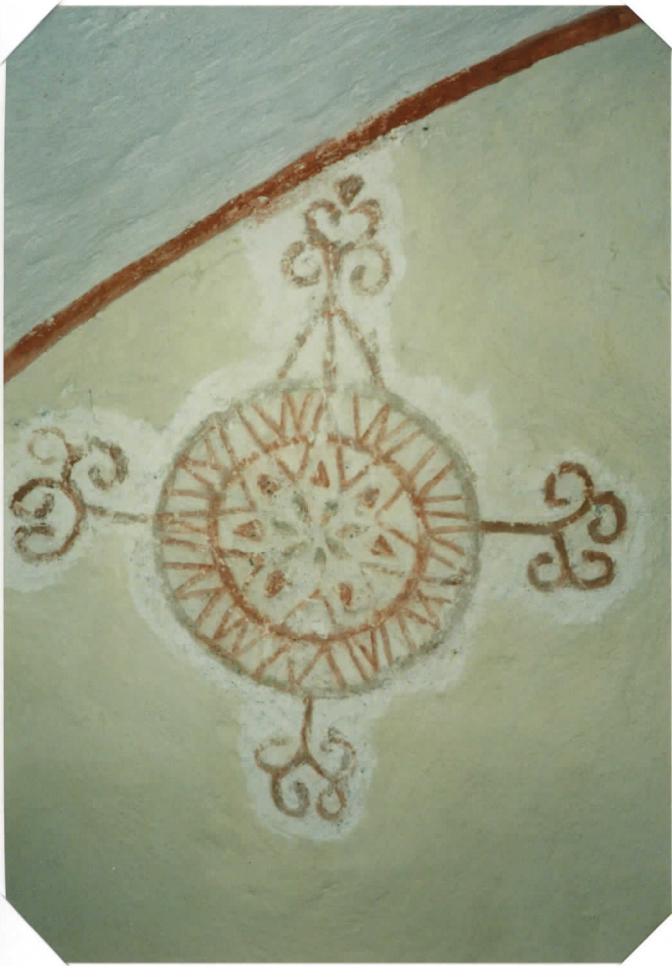
V:n 1935 kuvio, reunaosa  
esiin otettu alkuperäinen

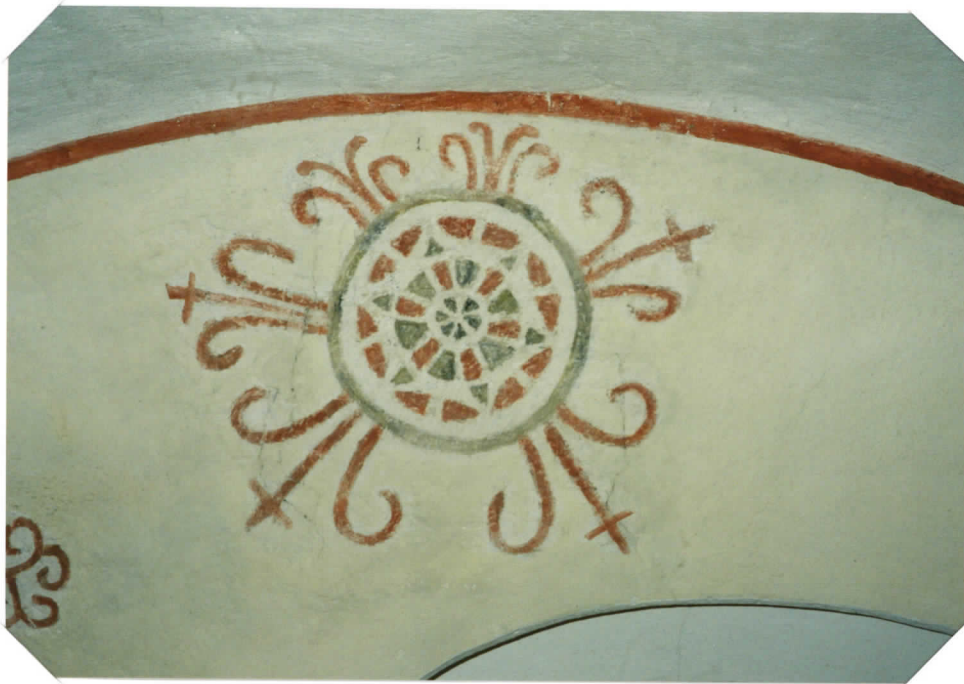
v:n. 1935 kuvio, sävytetty alkuperäisen  
päälle

sakaroista hakattu alkuperäiseen v. 1995

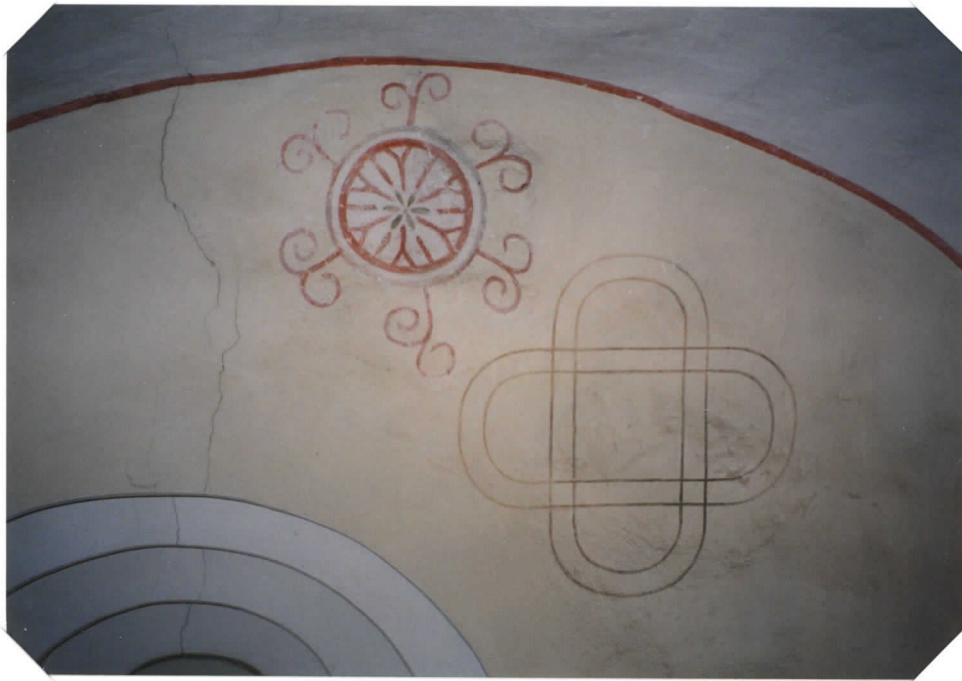
länsi-seinän  
kuviot vuodelta 1935

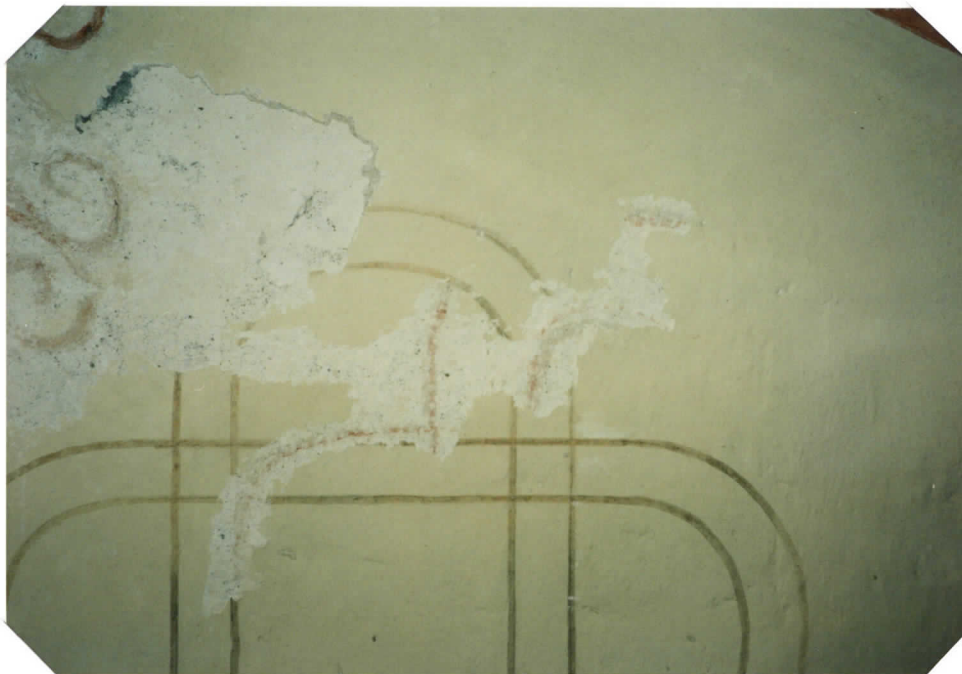
alkuperäisten  
esille ottoa

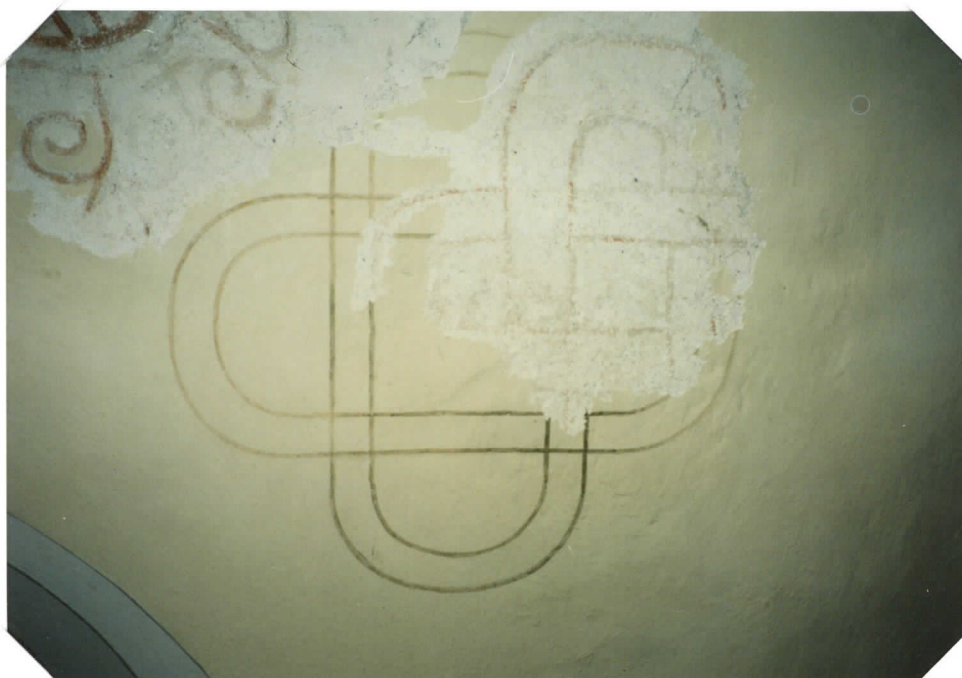
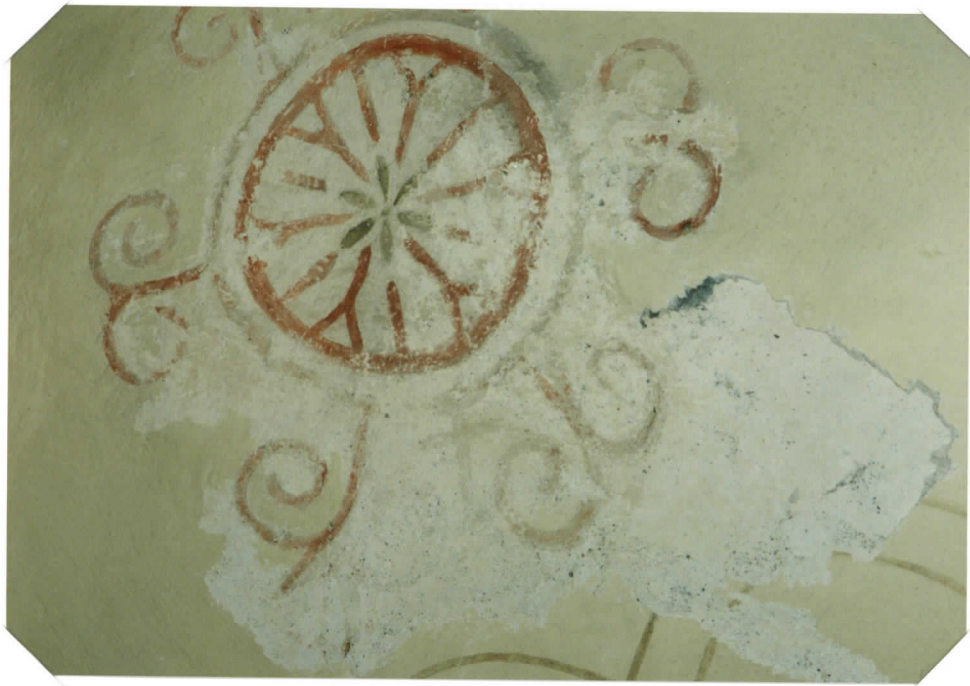
*kuvio länsiseinällä*

*esiin otettu alkuperäinen*

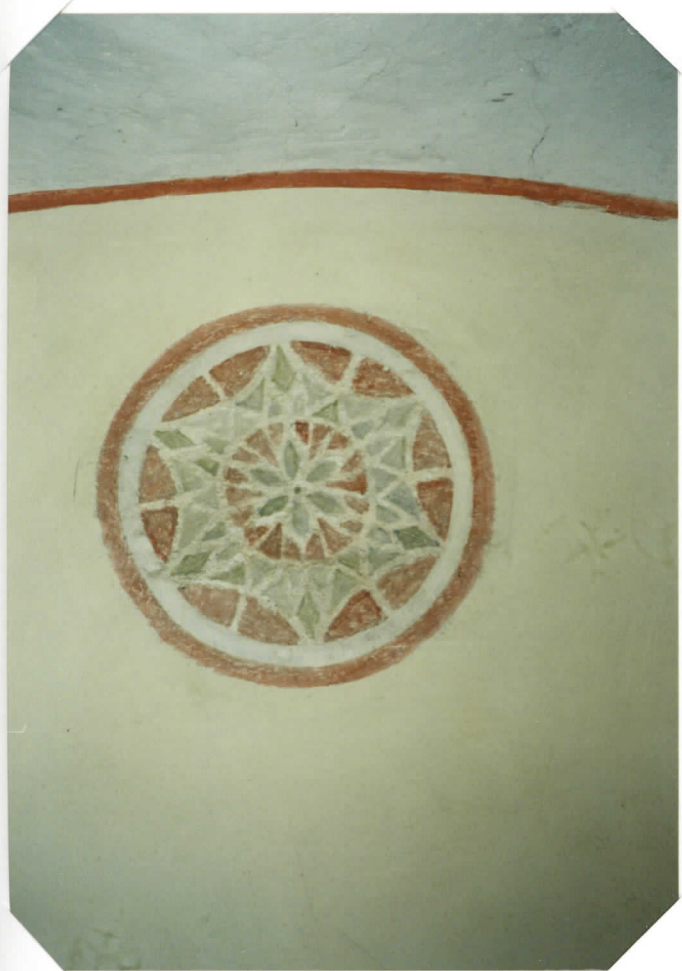
pohjois-seinän kuviot  
v:n 1935 väreissä, kuviot otettu esiin <sup>älöin</sup> alkuperäisinä ja säilytetty

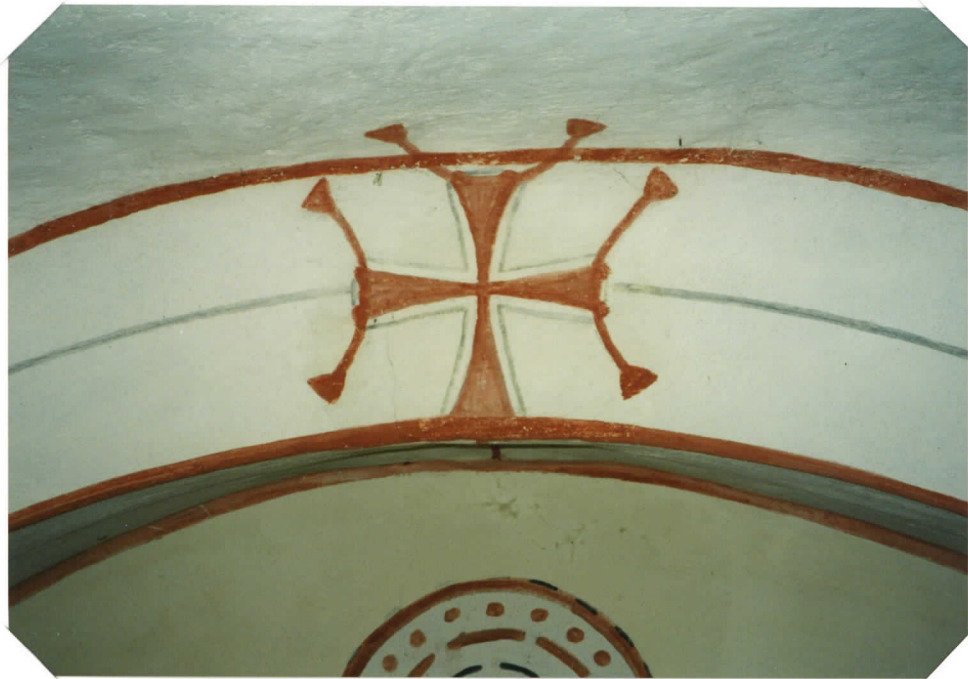
v:n 1935 väritystä

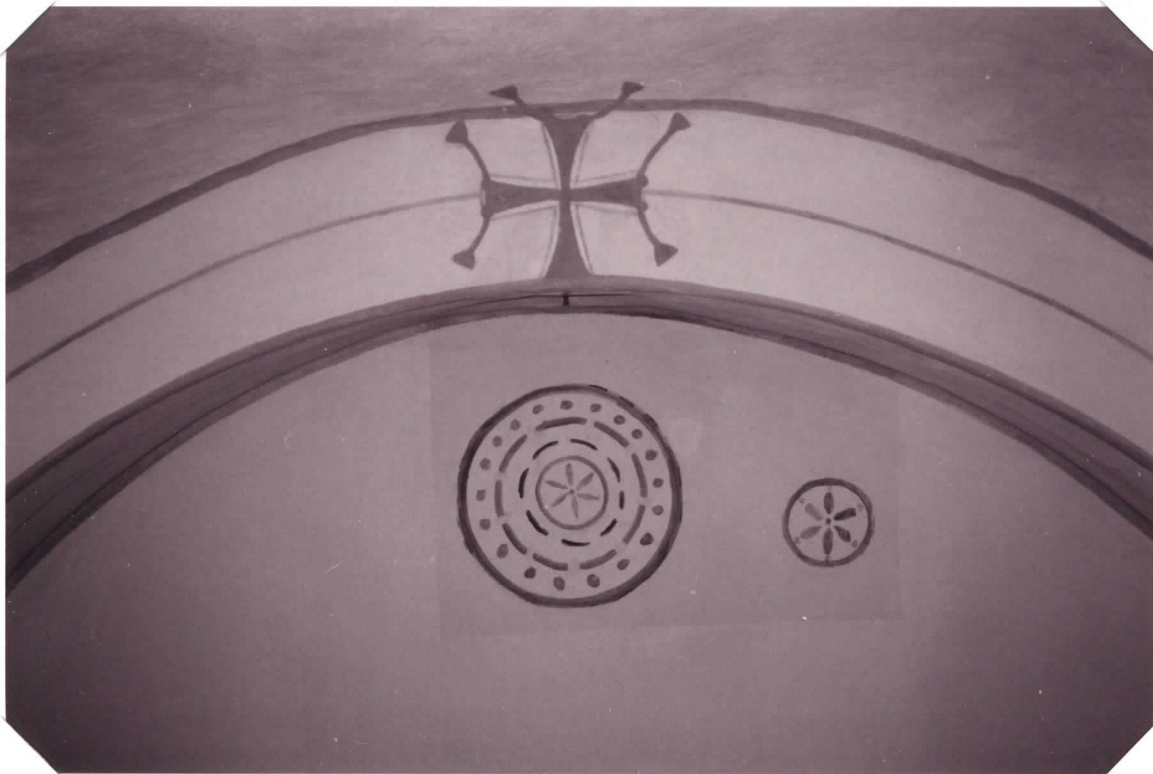
ympyräkuvio jätetty käsittelemättä v. 1995

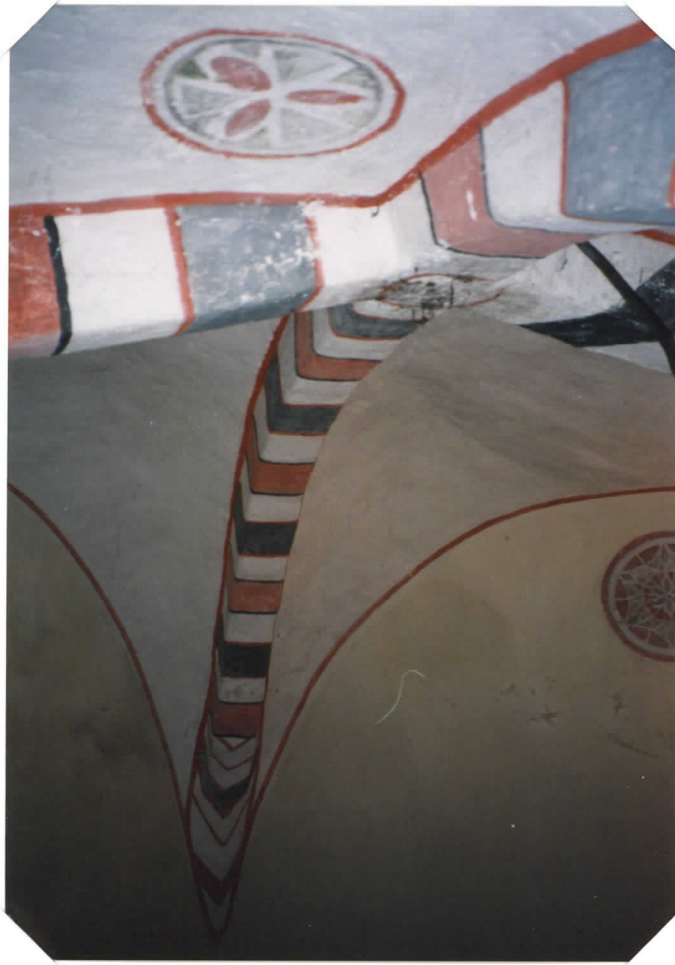
*ennen korjausta*

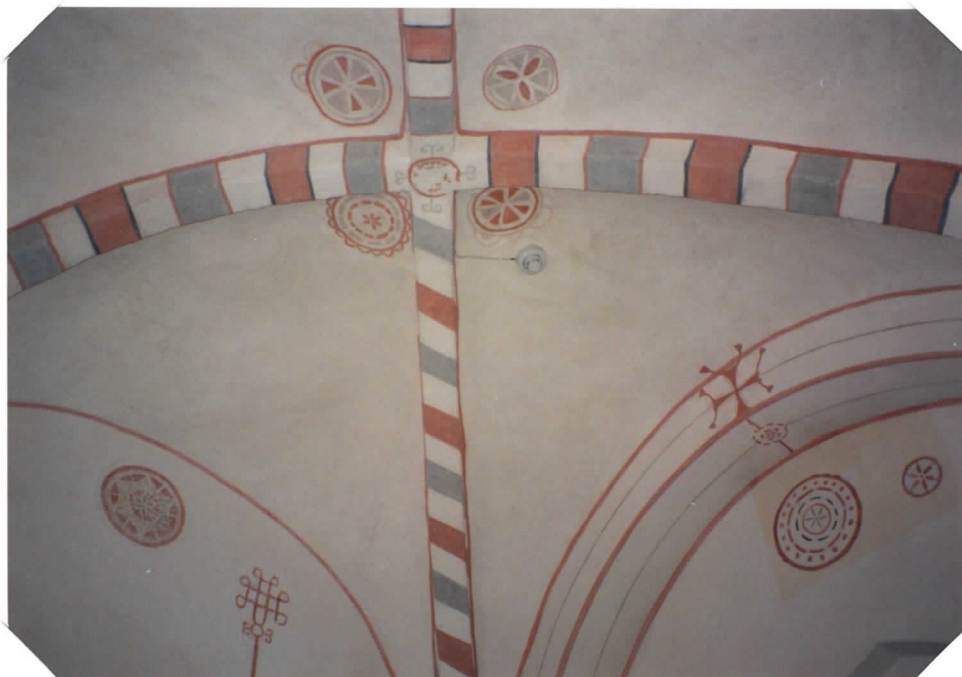
*läntinen asehuone entisöitynä*

Esille otetut alueet on nyt entisöity. Halkeamat täytettiin ja häivytettiin, kaikki kuviot, jotka löydettiin, jätettiin näkyville.
