# *Pääkuoron konservointityö*

*Turun Tuomiokirkon pääkuori*

# Pääkuorin konservointi

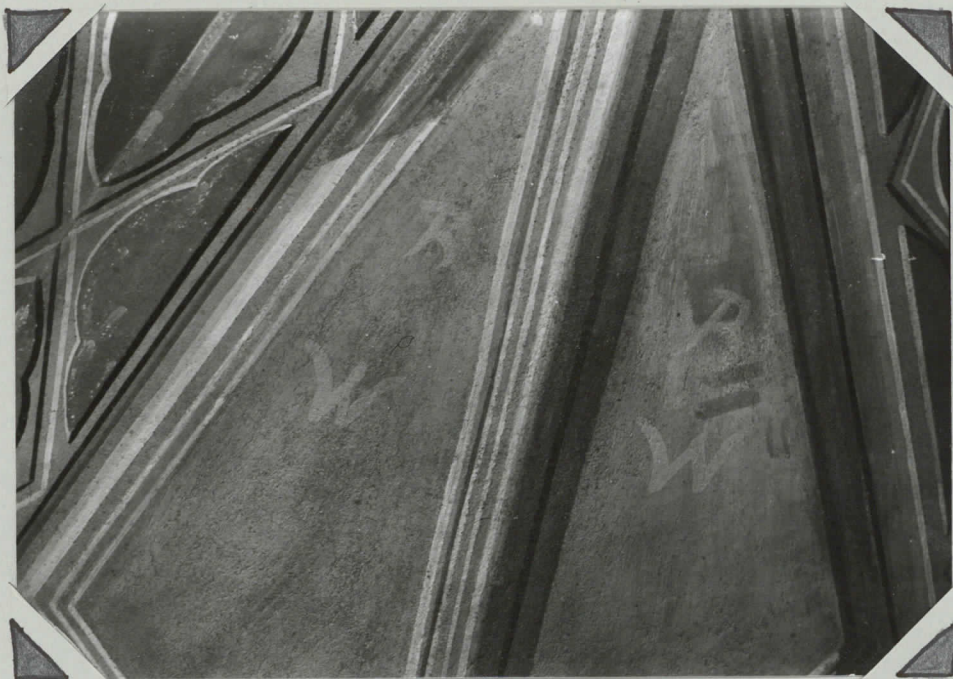
EKMANIN NIMIKIRJAINET KATTOFRESKOSSA

KULUNUTTA PINTAA

JA VANHAA HÄIVYTYSJÄLKEÄ  
PÄÄKUORIN KATOSSA

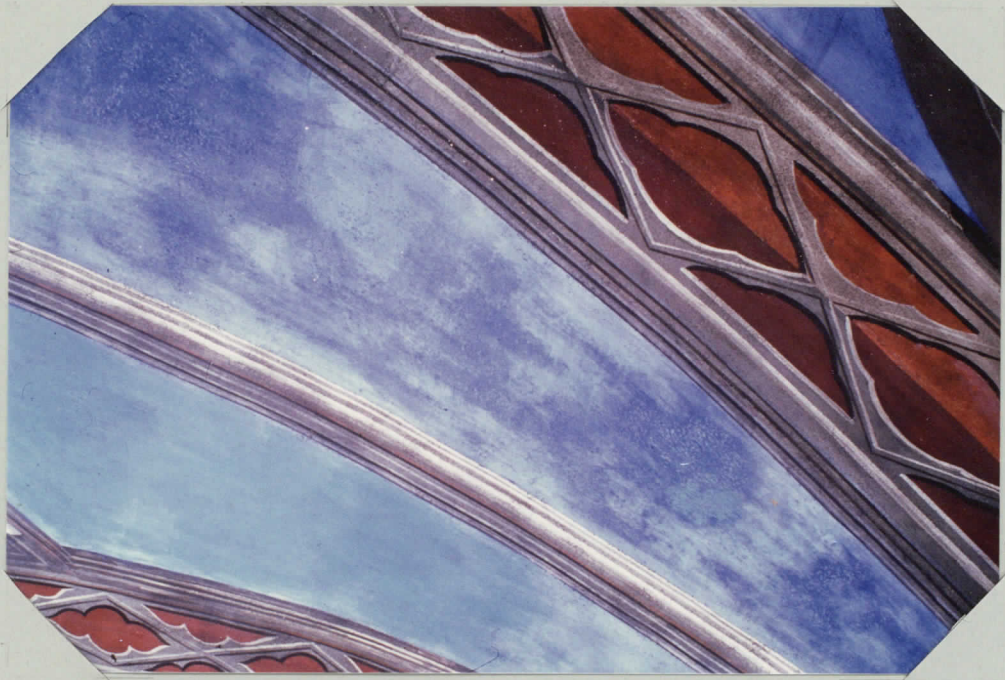
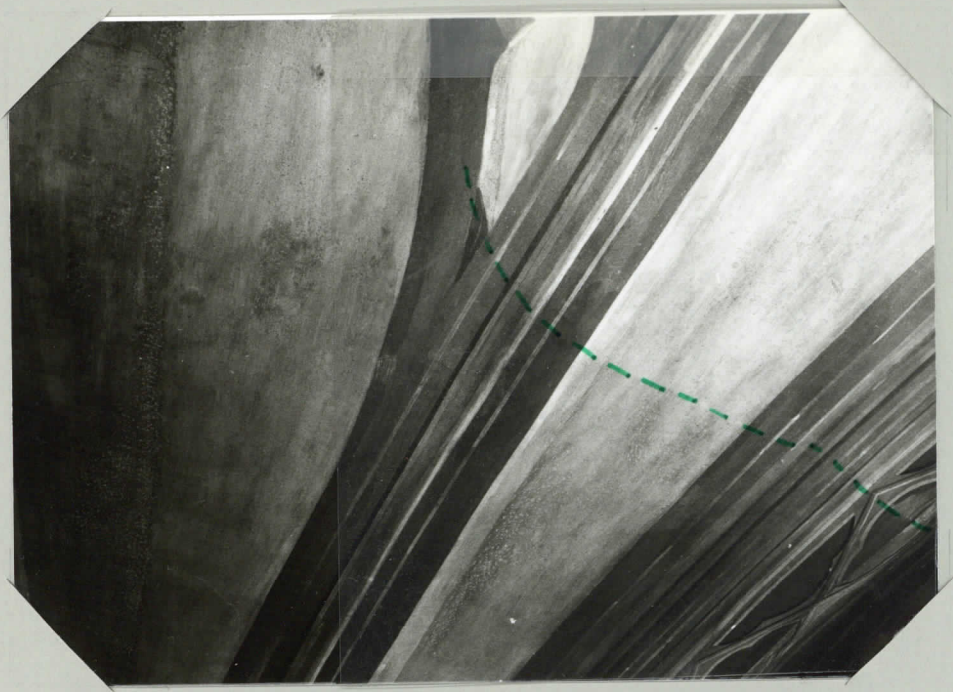
PUHDISTUSRAJA  
◆ KÄYTETTY KUMILIINAA ◆

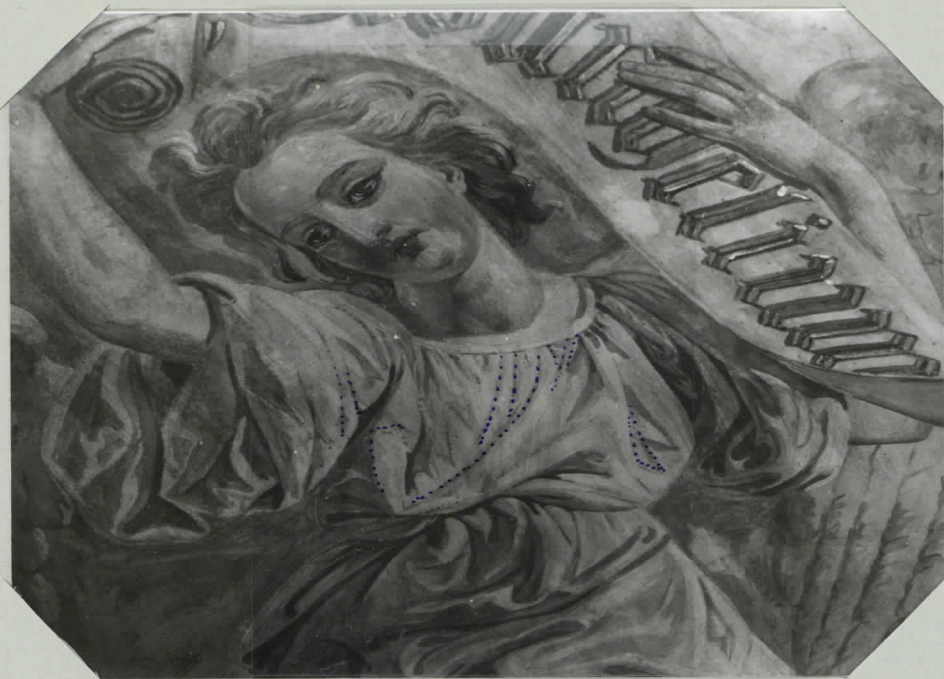
VANHAA  
HÄIVYTYSJÄLKEÄ

PISTEVIIVAJÄLKEÄ JÄÄNYT NÄKYVIIN KUVAN  
SIIRTÄMISESTÄ LUONNOSPÄHVISTÄ FRESKON  
SABLOONAN AVULLA

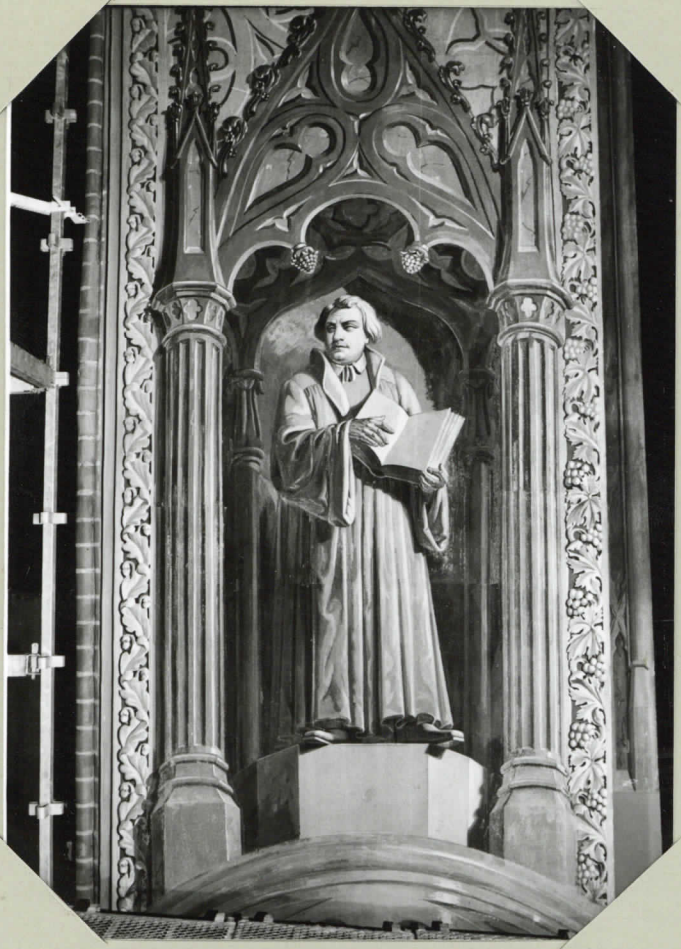
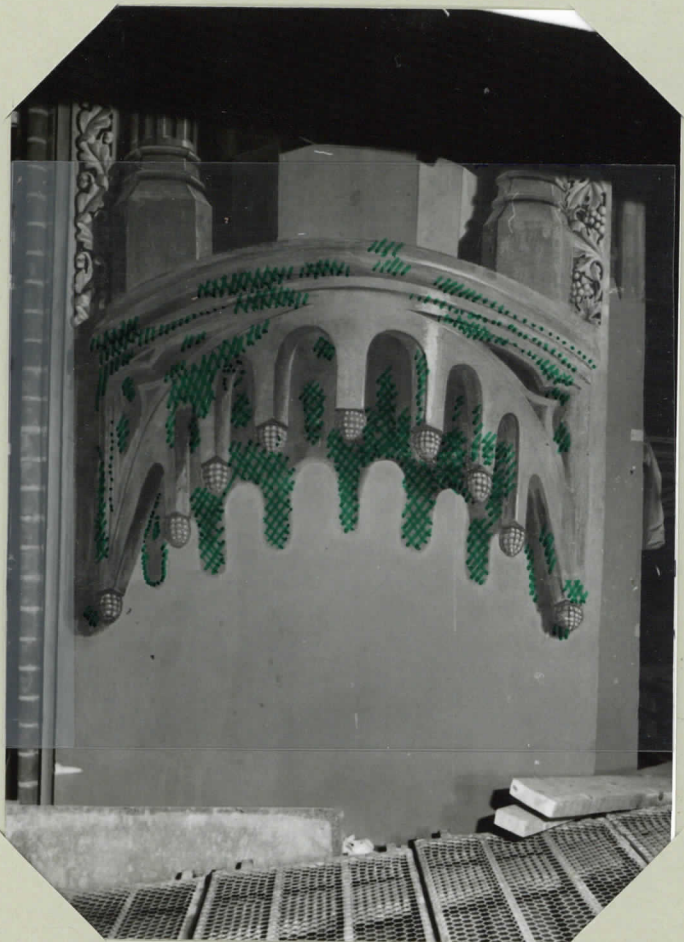
VALOKUVA ENNEN KONSERV.

KORJAUS MAALAUUS  
VESIVÄREIN

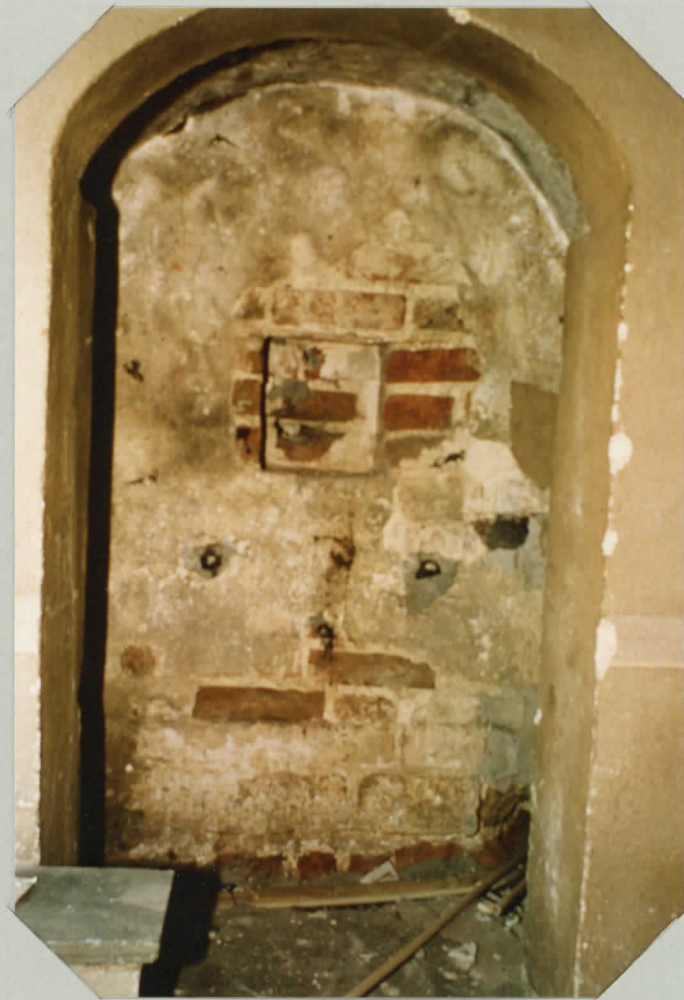
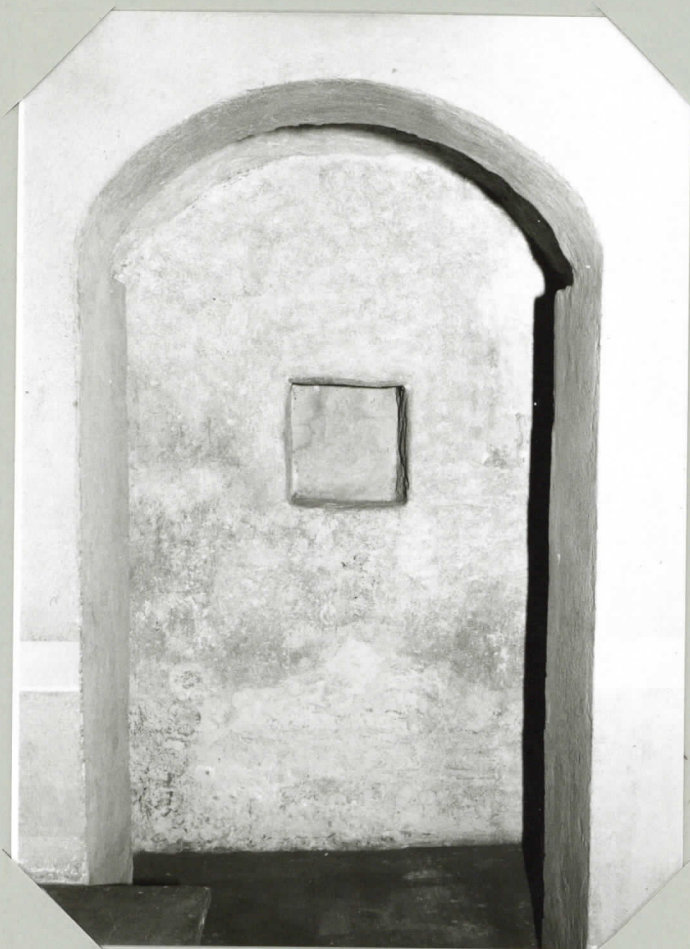
KAARIKOMERO  
KORJUKSEN JÄLKEEN

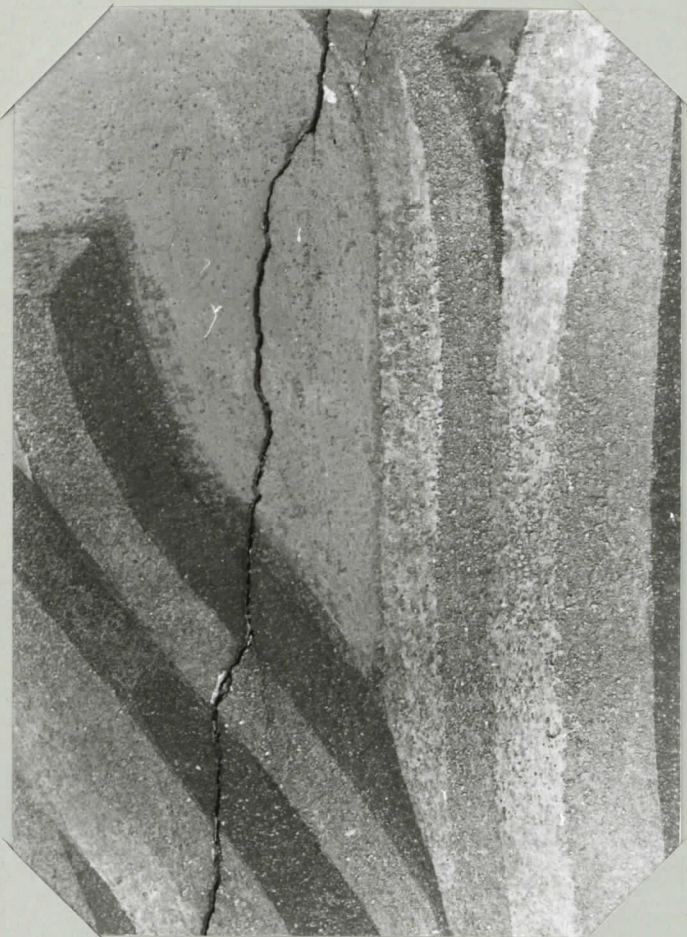
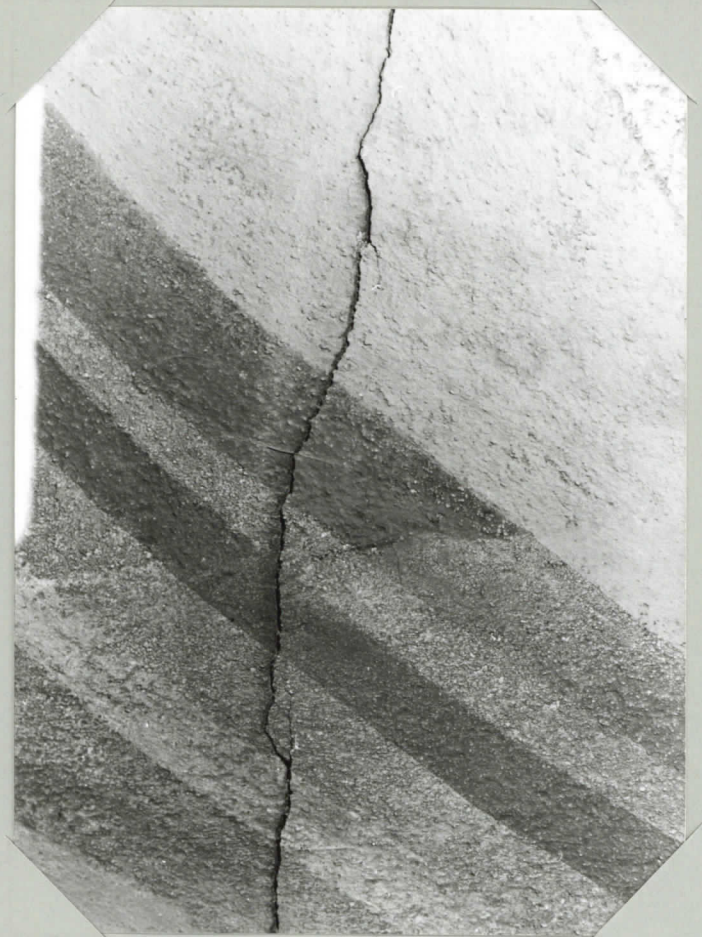
SEINÄN HALKEAMAAN PORATTUJA  
INJEKTOINTIREIKIÄ  
ETEL.YLÄFRESKON YLÄPUOLELLA

TÄYTETTYÄ HALKEAMAA

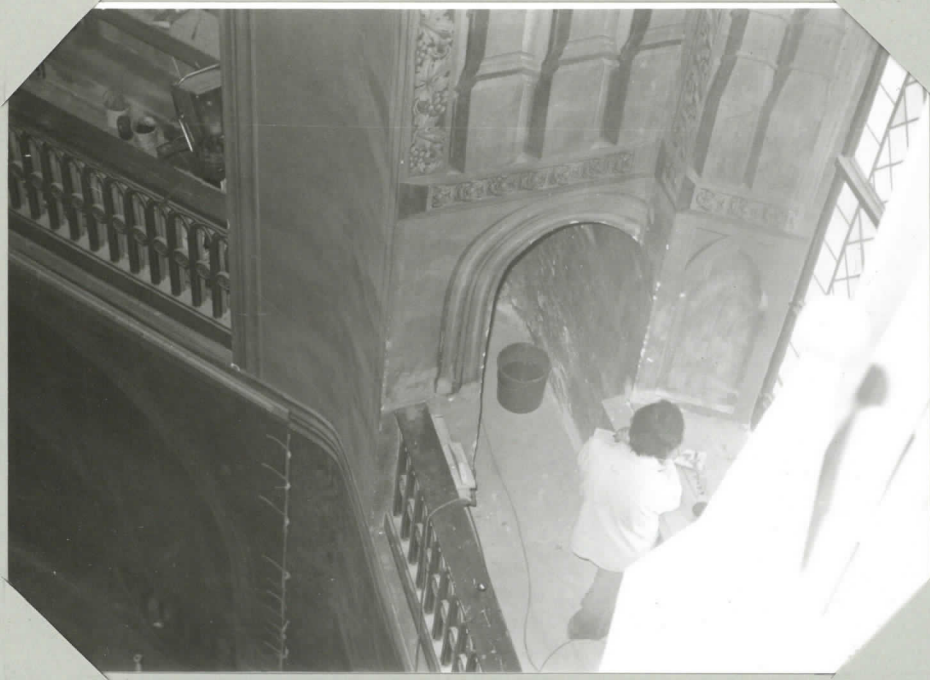
KULUNUTTA SEINÄPINTAA

KALKKIVÄRIKORJAILUA GK:SSA

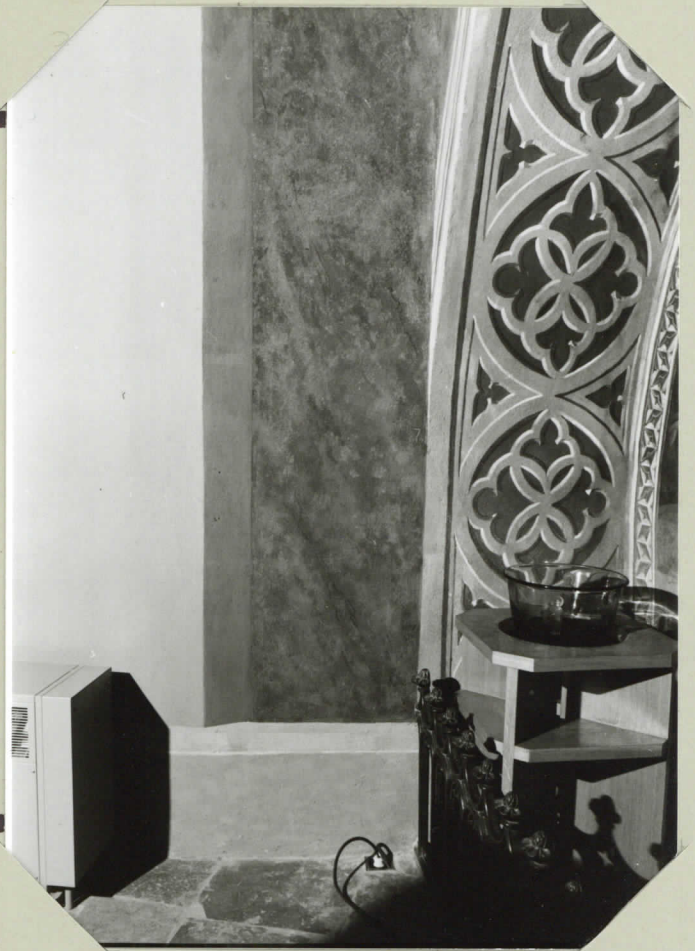
- KORJAUSMAALAUKSEN -  
JÄLKEEN

LÄNSI-POHJOISSEINÄN NURKKAUS —  
- SEINÄÄN UPOTETTU SÄHKÖJOHTOA -

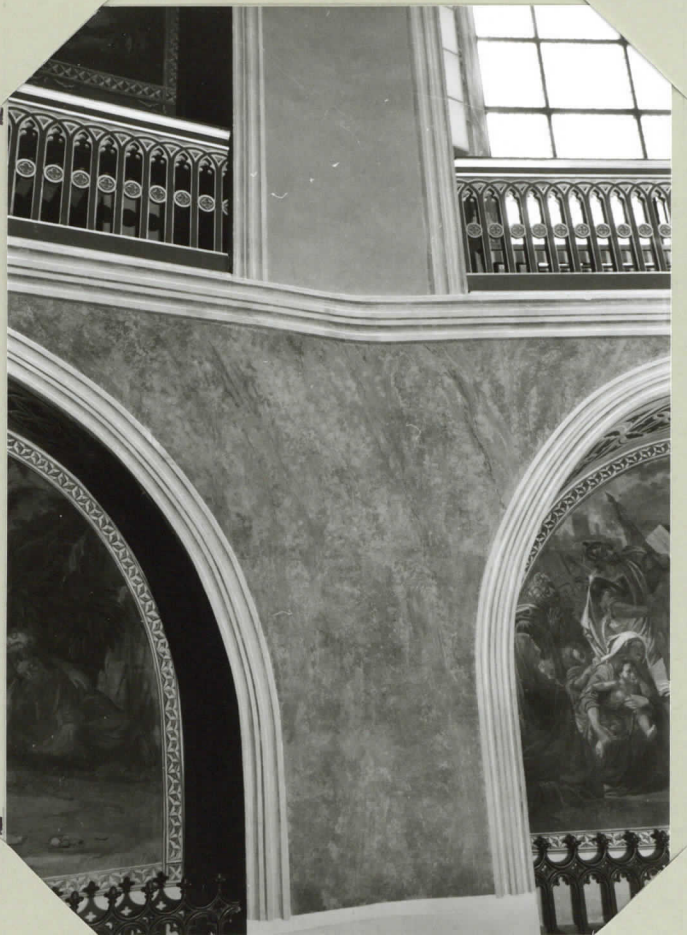
SAMA KONSERVOITUNA

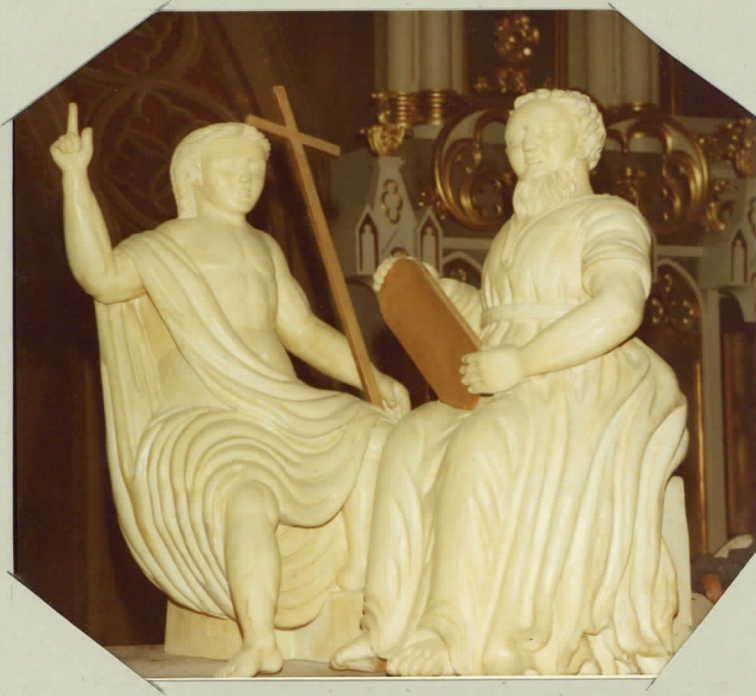
PUIVEISTOKSET SIIRRETTY  
SAKARISTON ULLAKOLTA  
ALTTARILAITTEEN YLÄOSAAN

VIHREÄ VÄRI (YLH.) □  
OSOITTA A PATSAIDEN  
TOD.NÄK. ALKUPERÄISTÄ  
SISAINLIPAIKKAA

- maalipintojen puhdistus 15-20%:lla ammoniakilla
- uusi maalaus öljyvärillä (vernissa, titan+sinkkivalk.+väri)
- kultaosien puhdistus kuivalla pumpulilla, paikkakorjaus lehtikullalla
- marmoripeilien paikkamaalaus öljyvärein
- alatasojen marmorointien uudelleenmaalaus
- kandelaaberien puhdistus ja paikkaus lehtikullalla
- puuveistosten puhdistus 5%:lla ammoniakilla

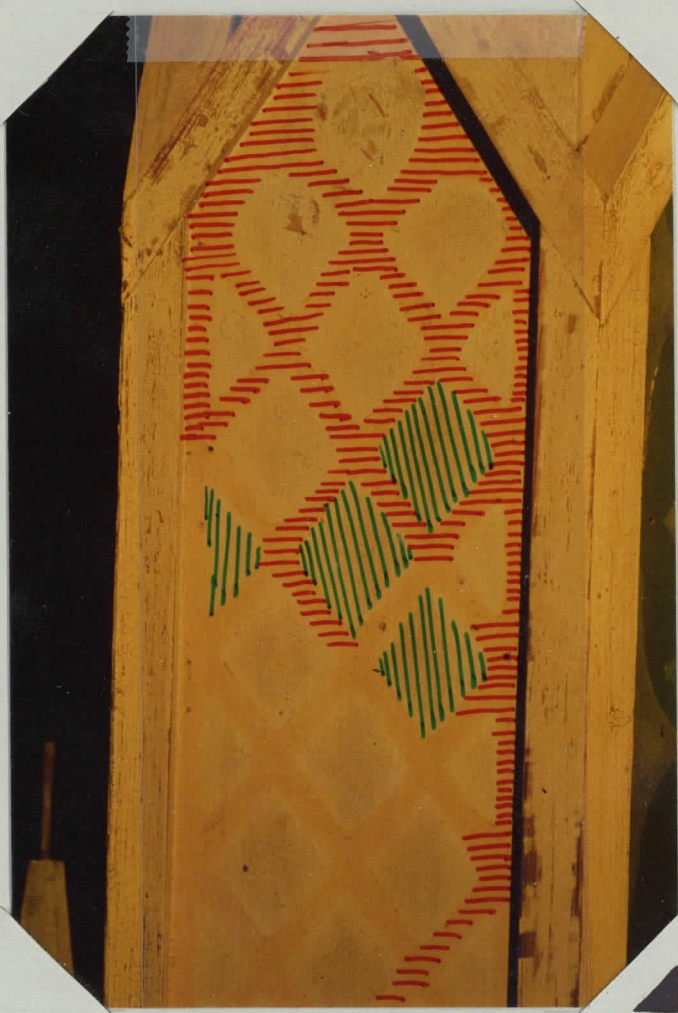
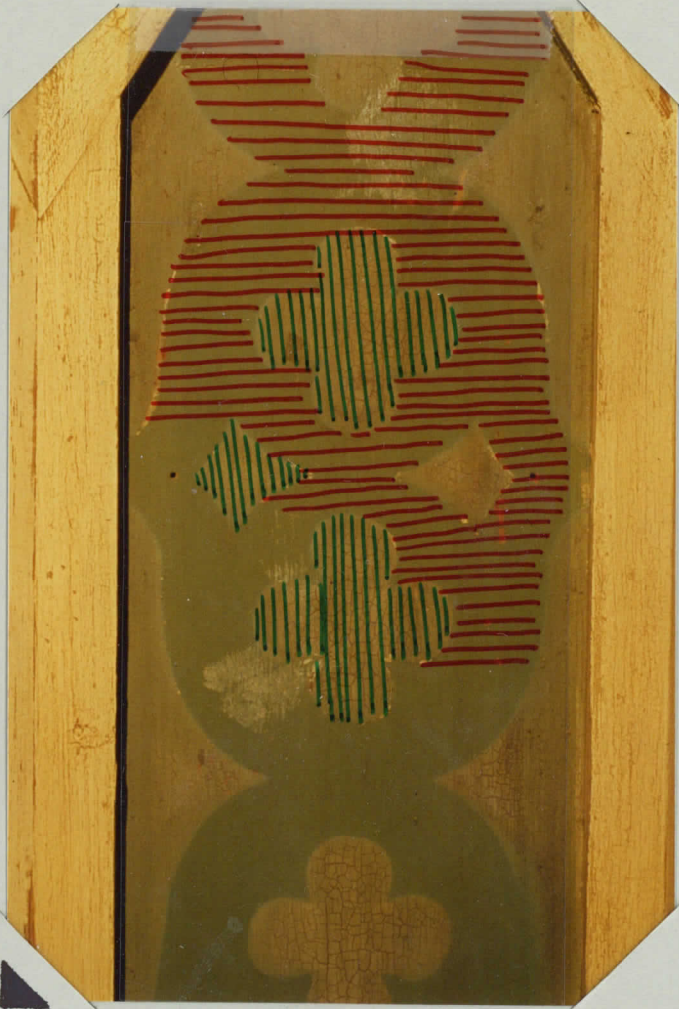
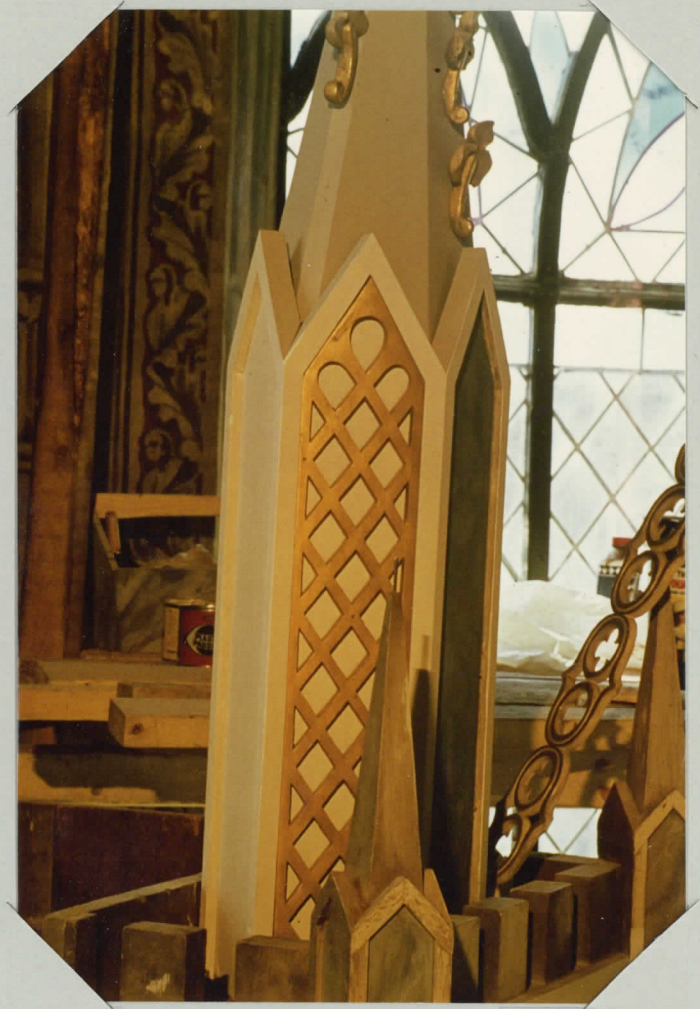
VALON VAIKUTUS VÄREIHIN

≡ ALKUPERÄINEN VÄRITYS (LYIJYVALK. + PELLAVAÖLJY  
KELLASTUTTANUT)

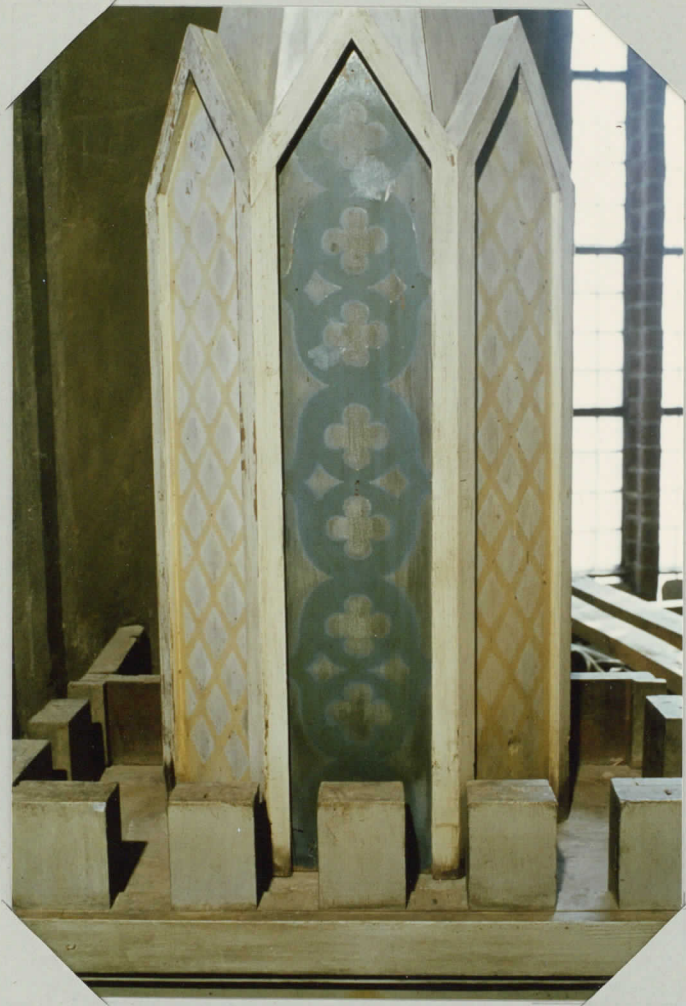
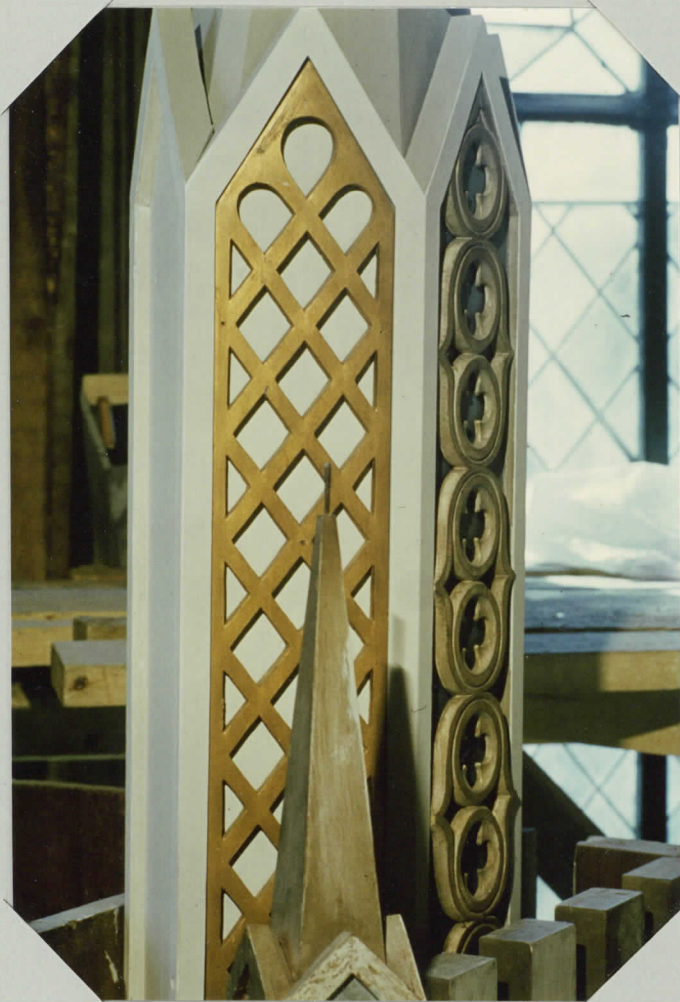
## **Eteläinen yläfresko**

|||| HAALISTUNUT

- erittäin likainen
- värin hilseily melko vähäistä, alaosassa kuluneimmat alueet
- vasemmalla puolella rakenteellinen halkeama koko maalauksen pituudelta, hiushalkeamia ylä- ja alaosassa

- puhdistus liinalla
- värin kiinnitys paraloidilla
- halkeaman injektointi ja täyttö
- korjausmaalaukset pigmenttivärein

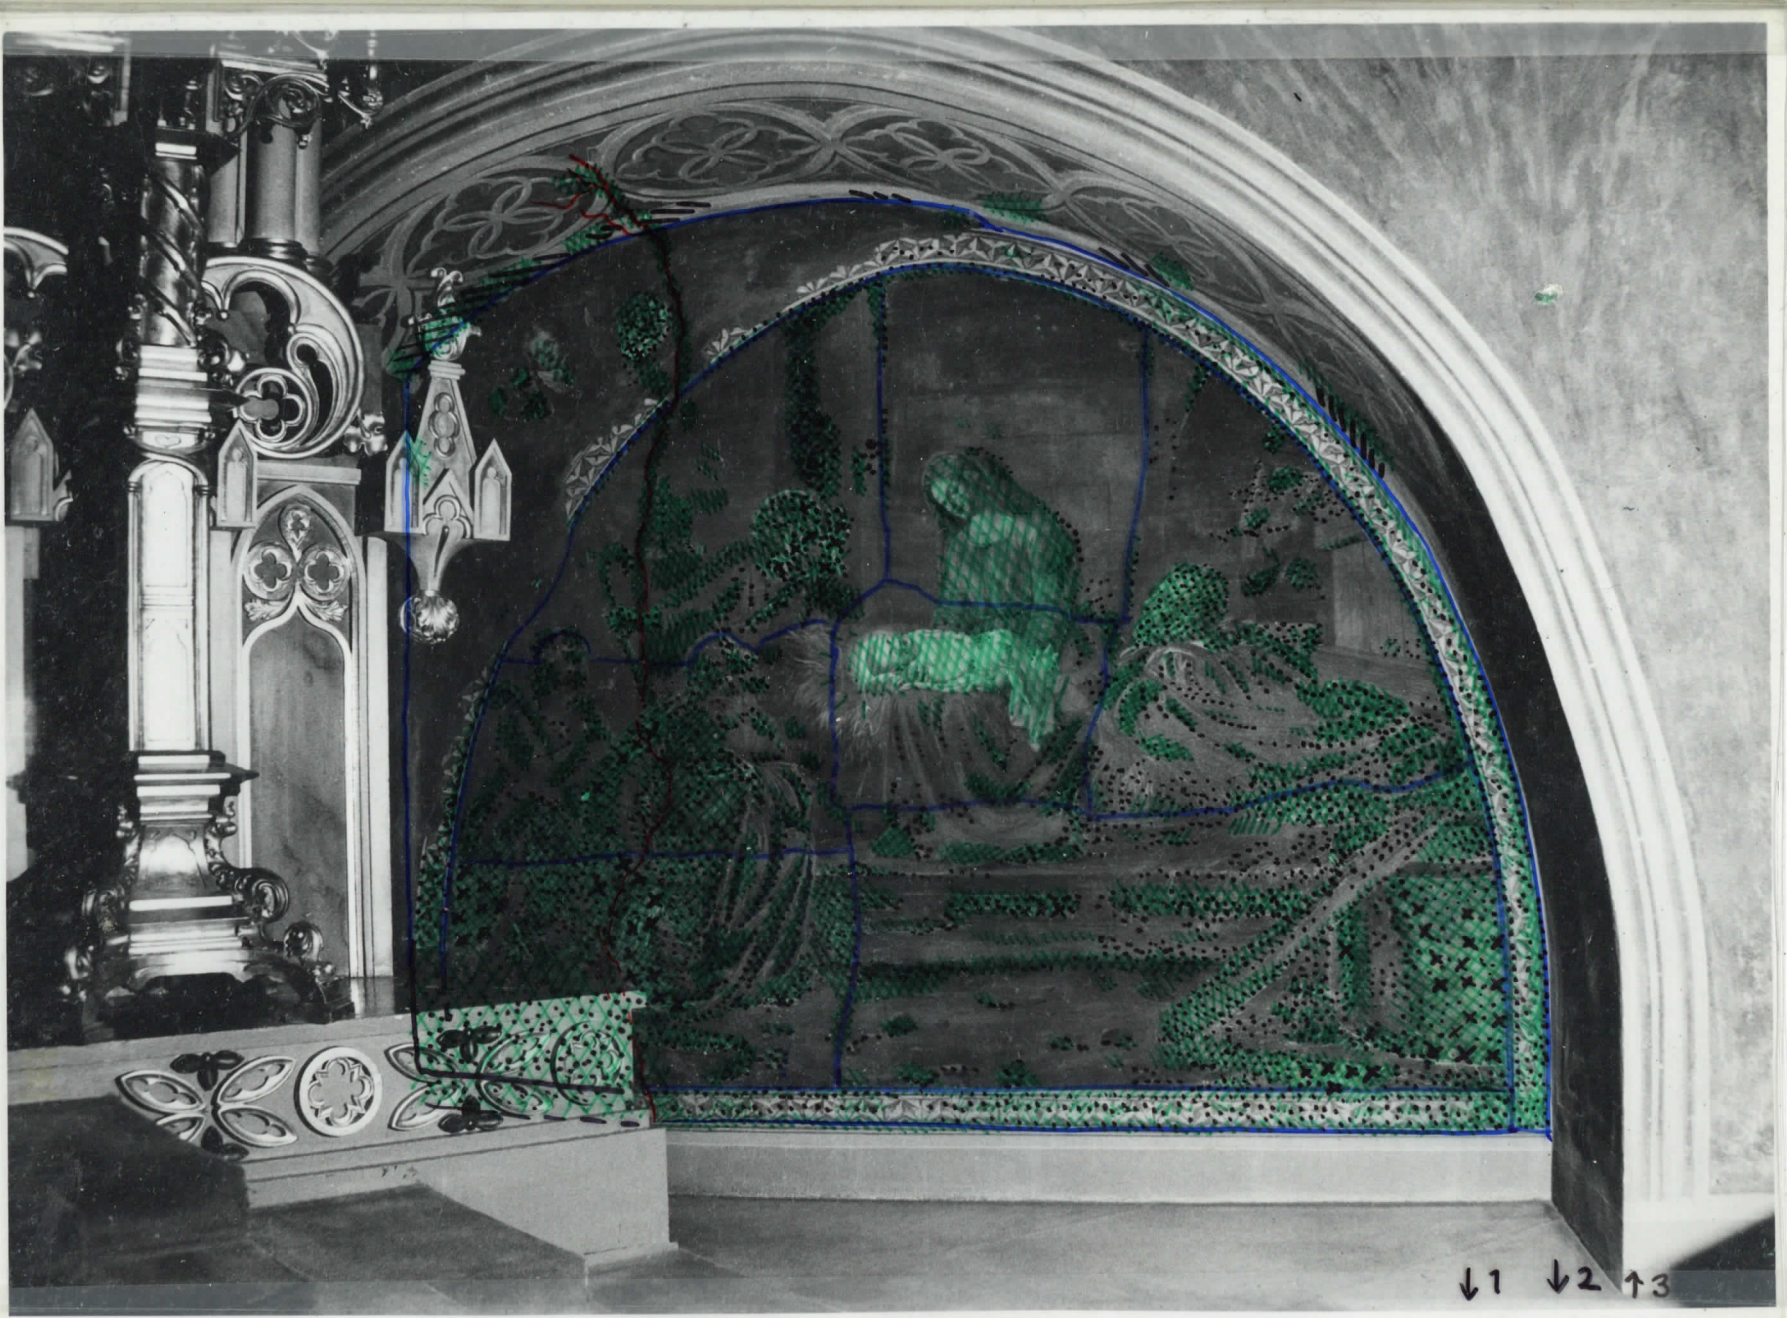
*Jeesuksen syntymä*

- fresko huonokuntoinen
- väri hilseillyt ja rapautunut koko freskon alueella, eniten alaosissa
- vasemmalla puolella syvä rakenteellinen halkeama ulottuen kaarivolvista lattian rajaan
- osittain korjattu aikaisemmin

1. FILMI = / FRESKOSÄMMA S HAIKKAMA

2. FILMI = # USIN KORJAUS MAALAUUS V. 1929

3. FILMI = ENNEN KONSERVATIIVIA ||| KOSTEUSJÄLKI

- puhdistus kumiliinalla
  - värien huomattava kirkastuminen
  - kokeilua myös puhdistusmassalla, ei toivottua tulosta
- vanhan värin kiinnittäminen paraloidilla käyttäen sähköruiskua
- halkeaman injektointi rasvaprässin avulla ja täyttö
  - kiinnitysmassaa 4-5l.
- värikorjaus pigmentein

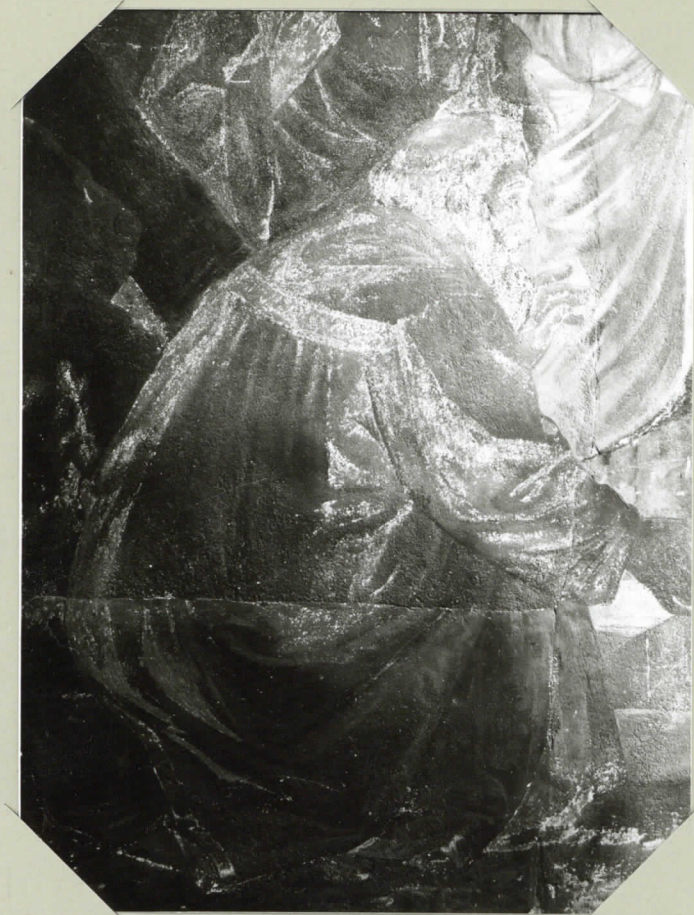
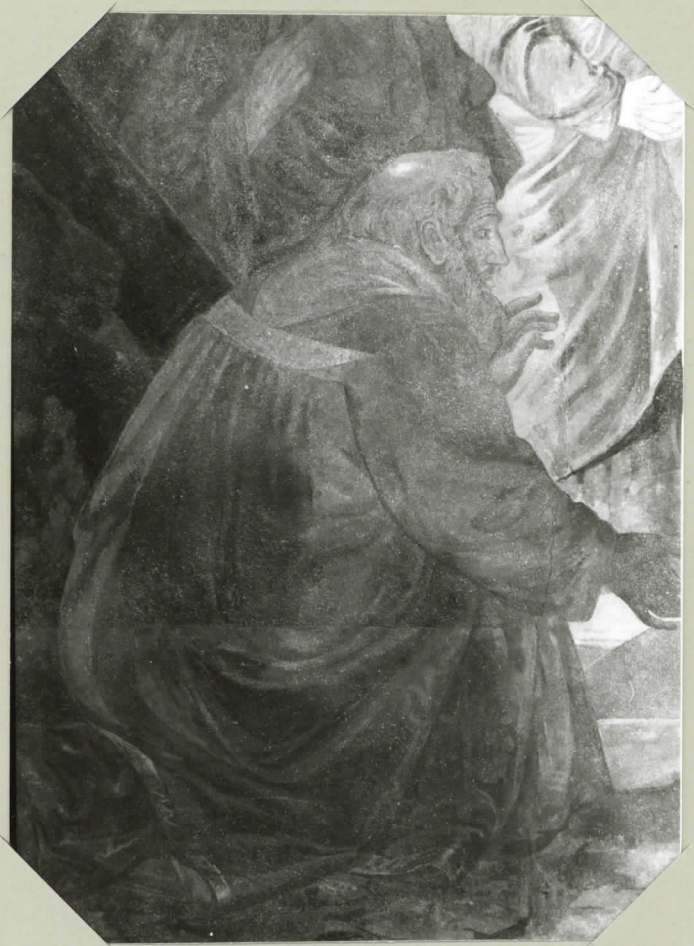
RAPAUTUNEET  
KOHDAT  
KONSERVOITUNA

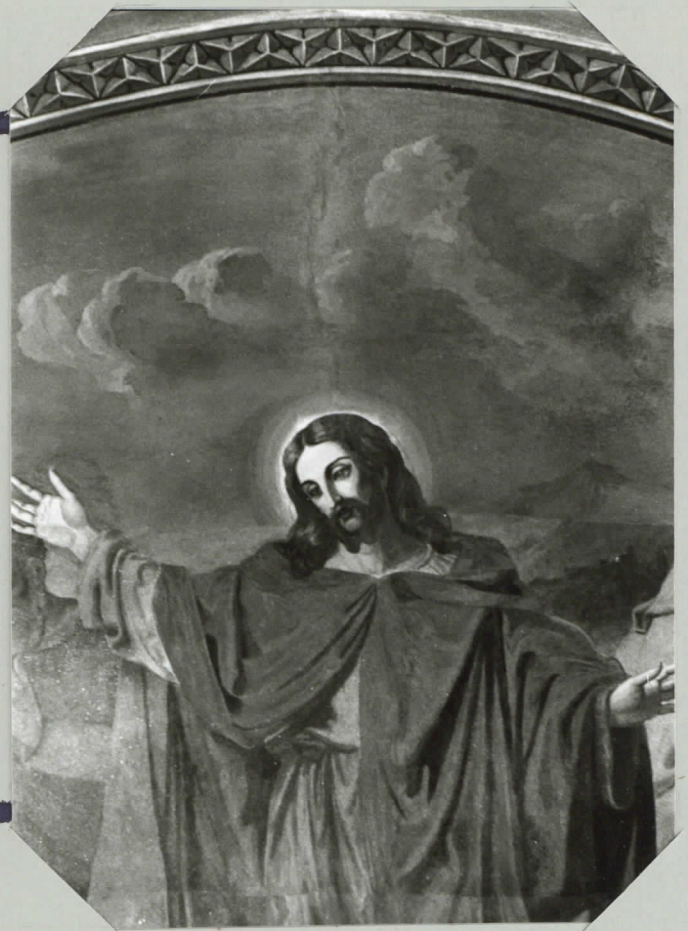
HALKEAMAAN TORATTUJA  
INJEKTOINTIREIKIÄ

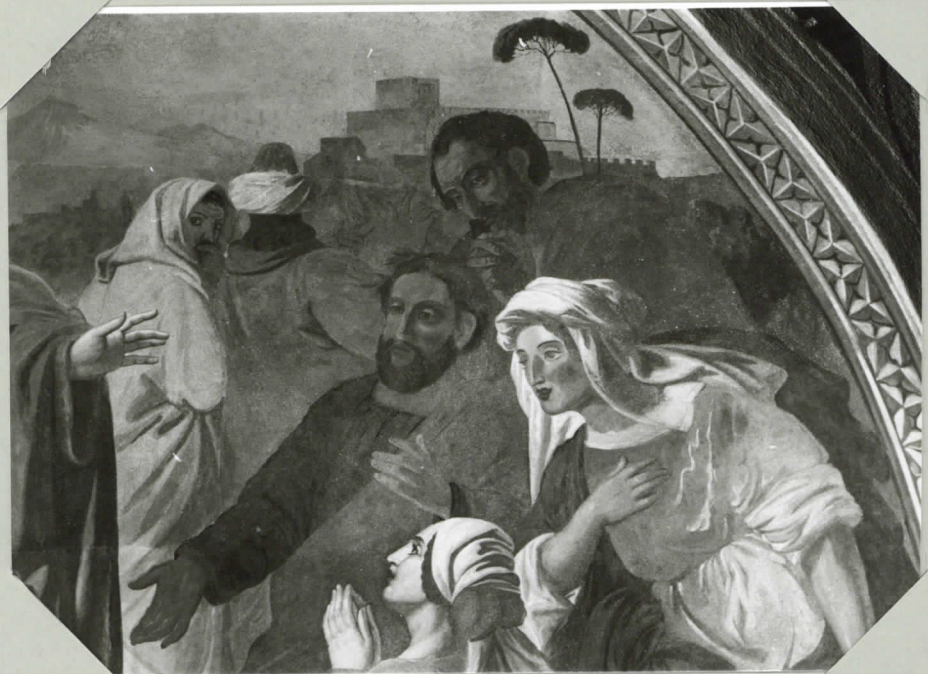
KASVOT  
KONSERVOITUNA

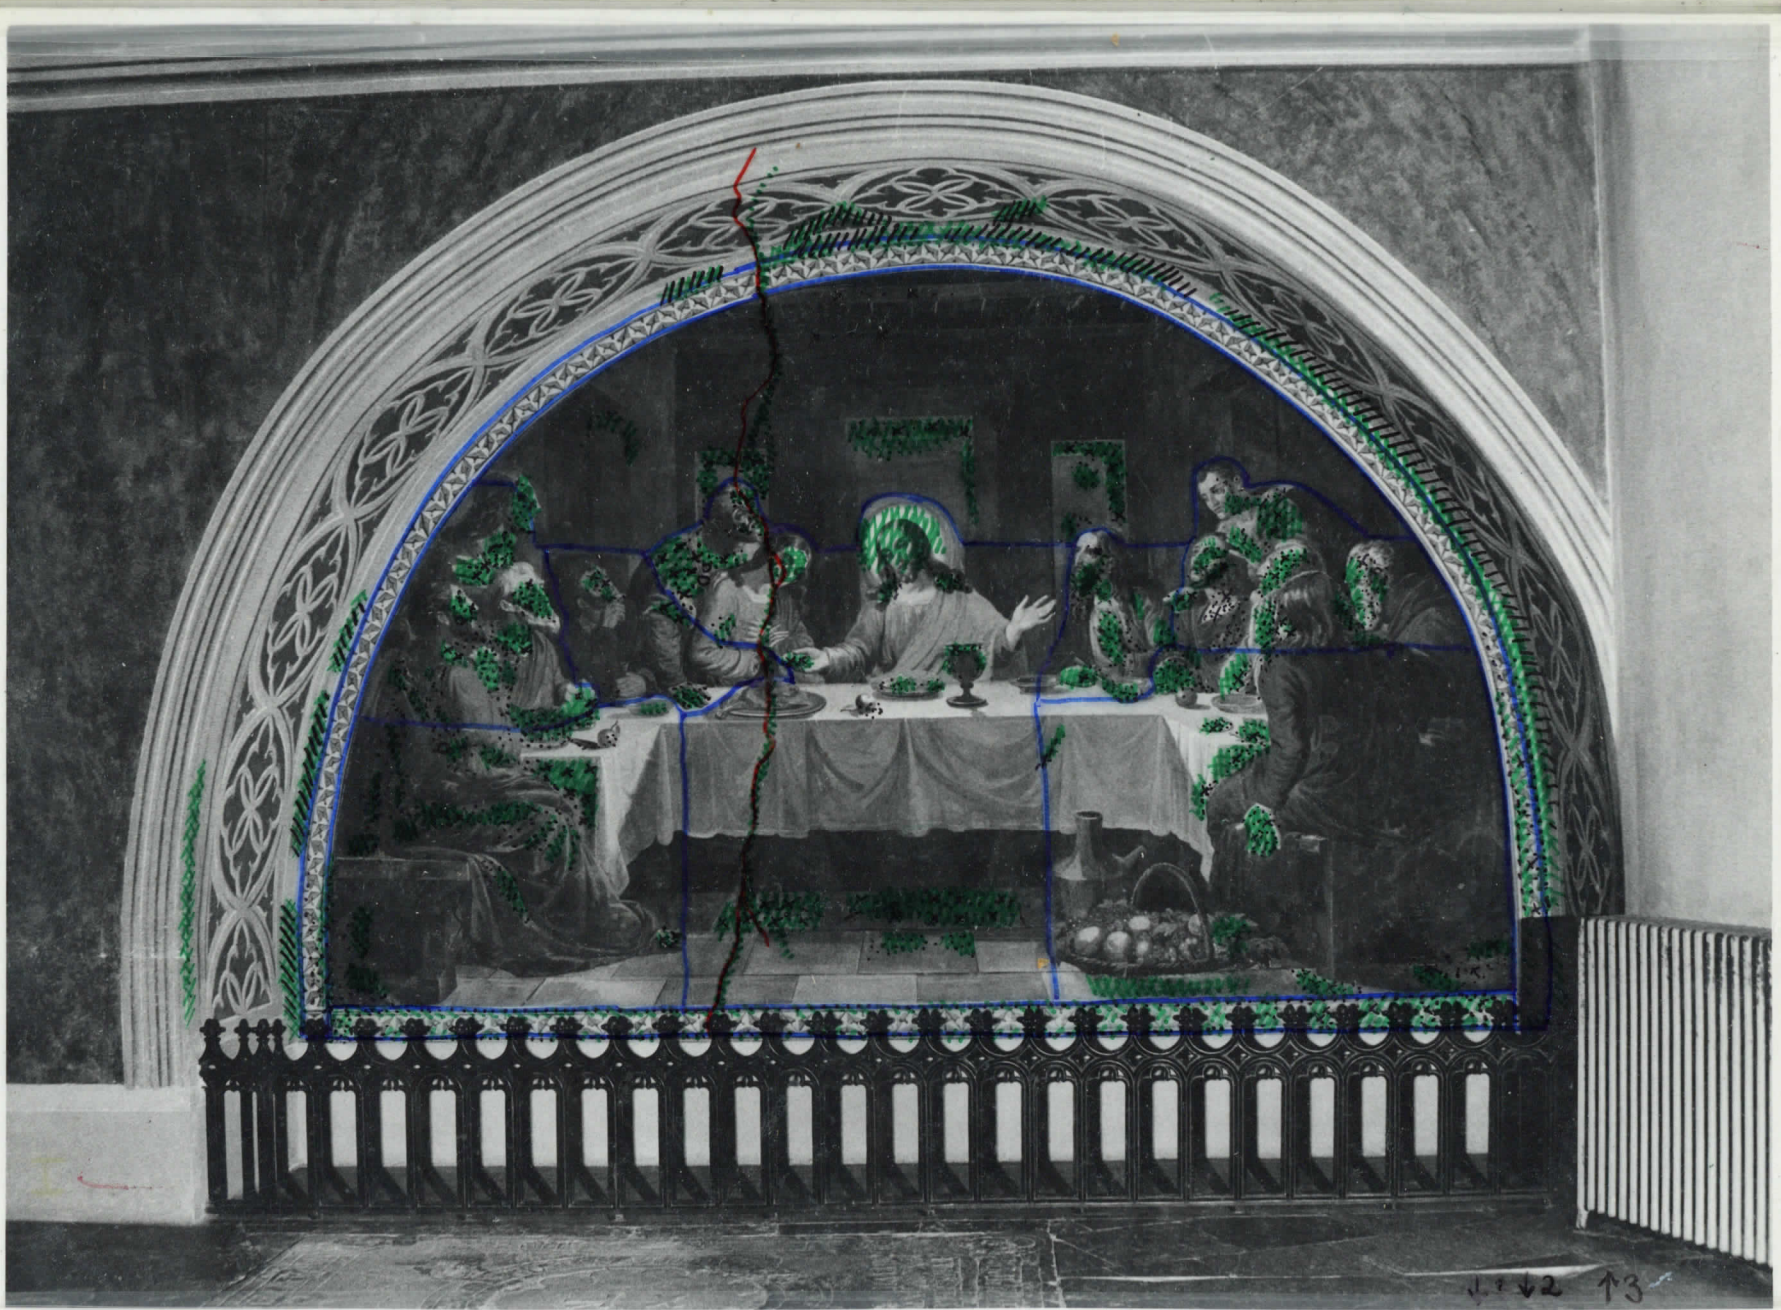
*Ehtoollisen asettaminen*

- väri hilseillyt ja rapautunut vähän
- vasemmalla puolella haaroittunut halkeama
- mahdollisesti korjattu osittain 1920-luvulla

1. FILMI = freskosuomat } HAKEAMAT

⊘ UDELLEN MAALATTU

||| KOSTEUSJÄIKI

- puhdistus kumiliinalla
- värin kiinnittäminen paraloidilla
- halkeamien injektointi ja täyttö
  - kiinnitysmassaa vähäinen määrä
- värikorjaus pigmenttivärein

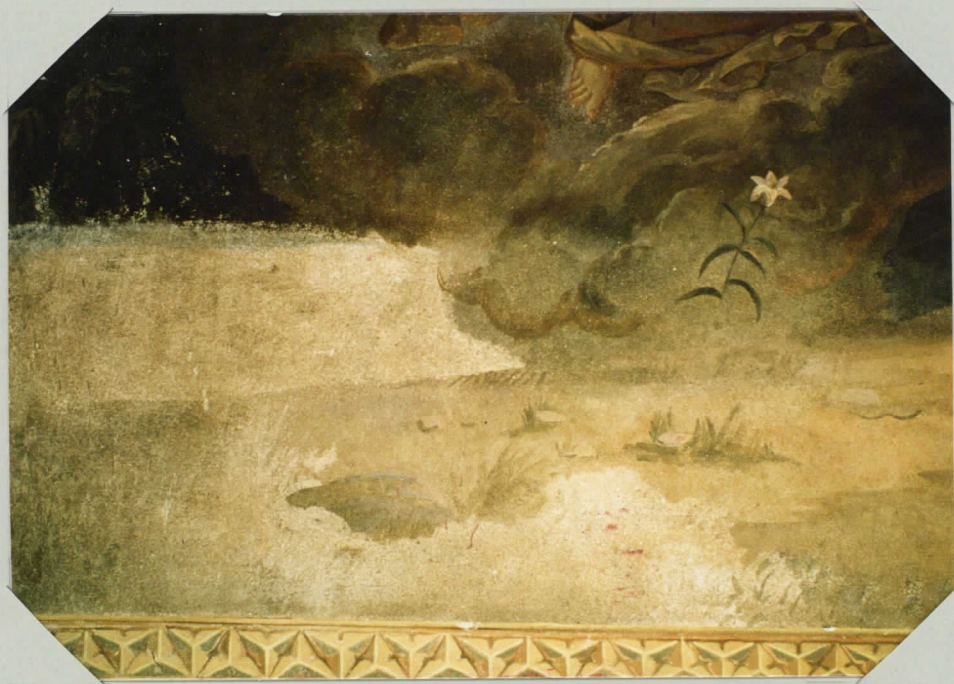
VASEN ALANURKKA ↑OSITTAIN JA KOKONAAN↓  
KONSERVOITUNA

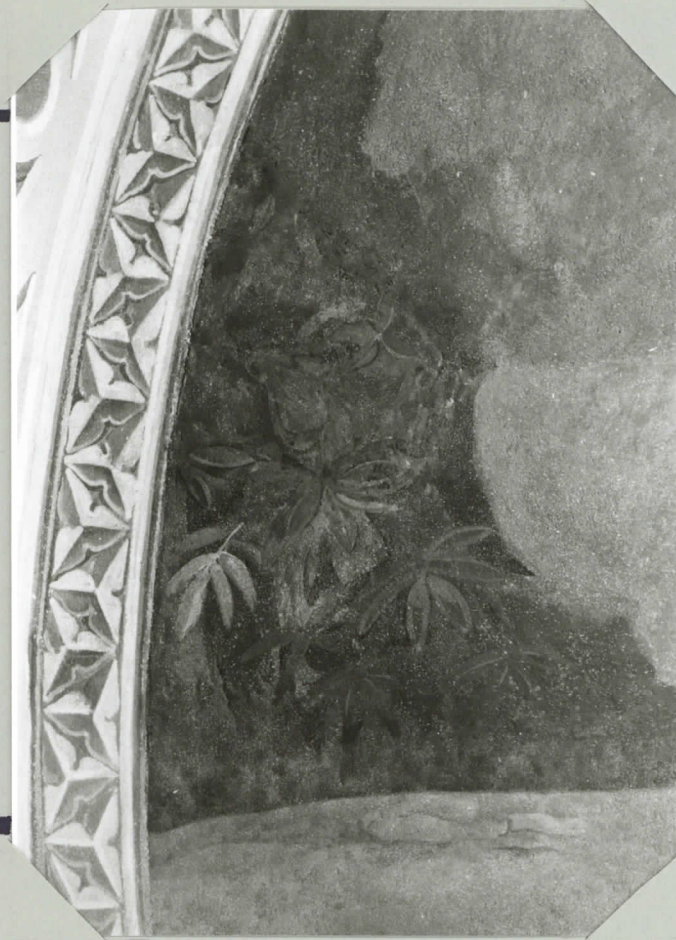
VANHA  
PAIKKAUSJÄLKI

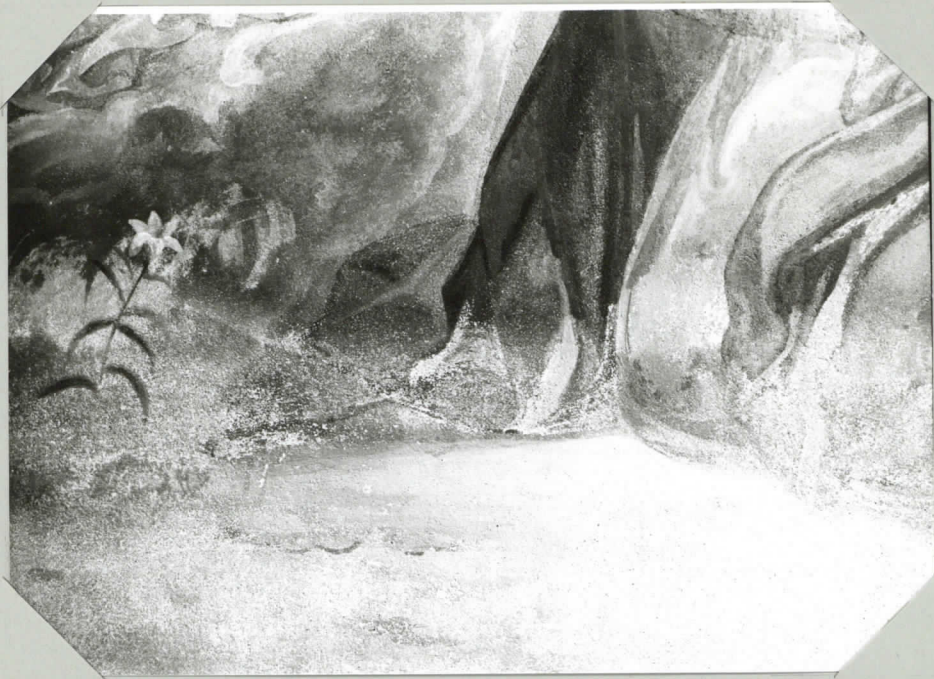
RAPAUTUNUTTA VÄRIPINTAA

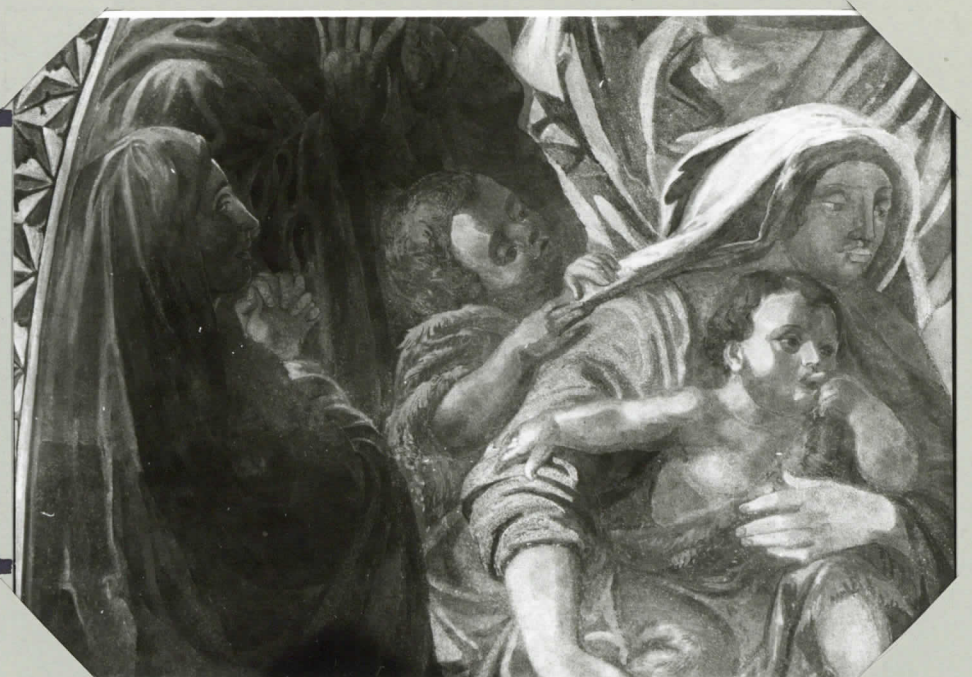
KONSERVOINNIN JÄLKEEN
