# *Pääkuoron konservointityö*

*Turun Tuomiokirkon pääkuori*

# Pääkuorin konservointi

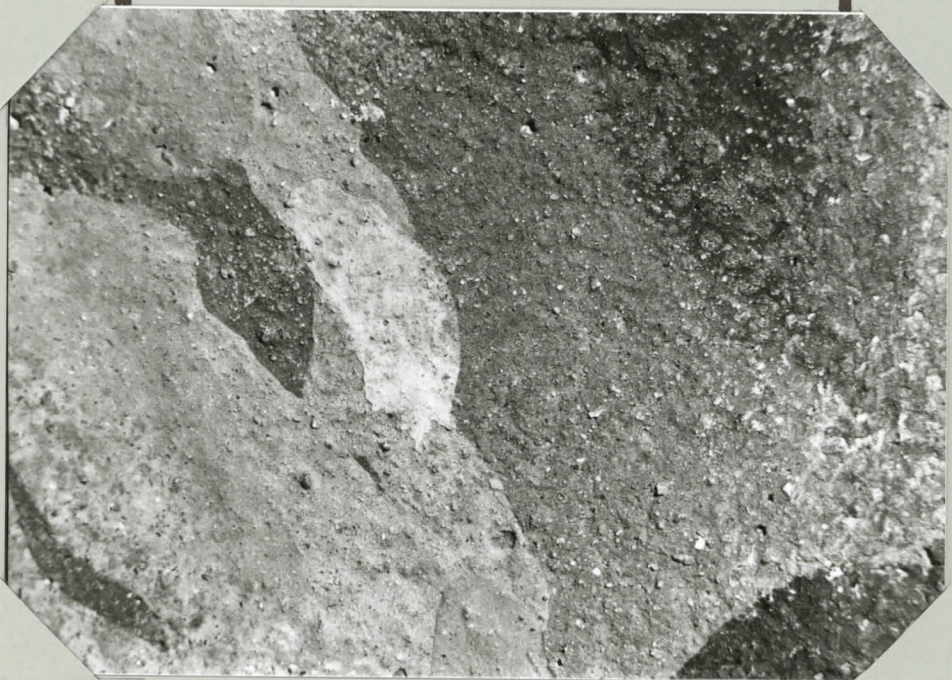
SUURENNOS  
EDELl. KUVASTA

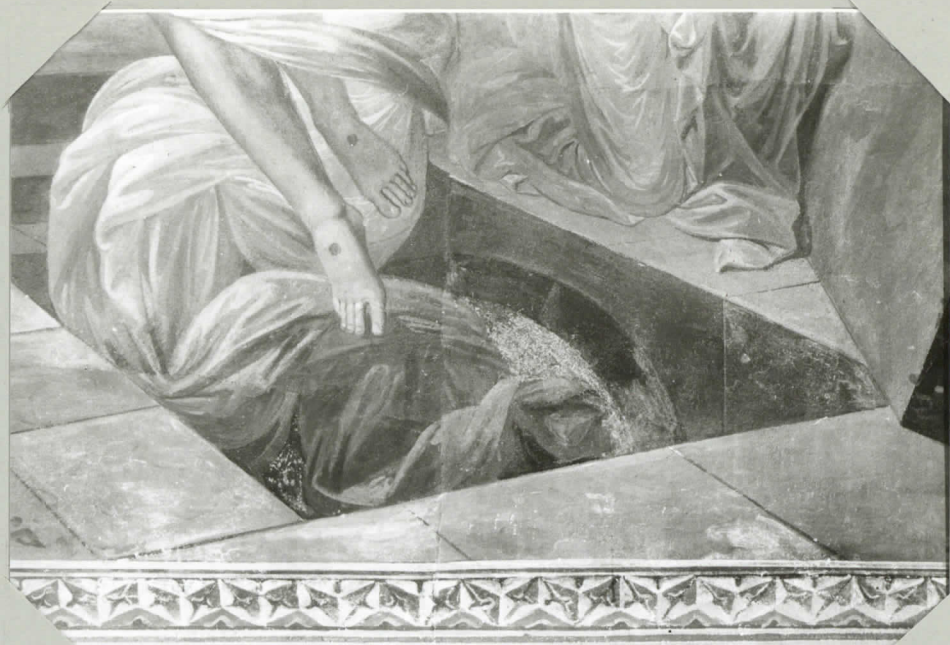
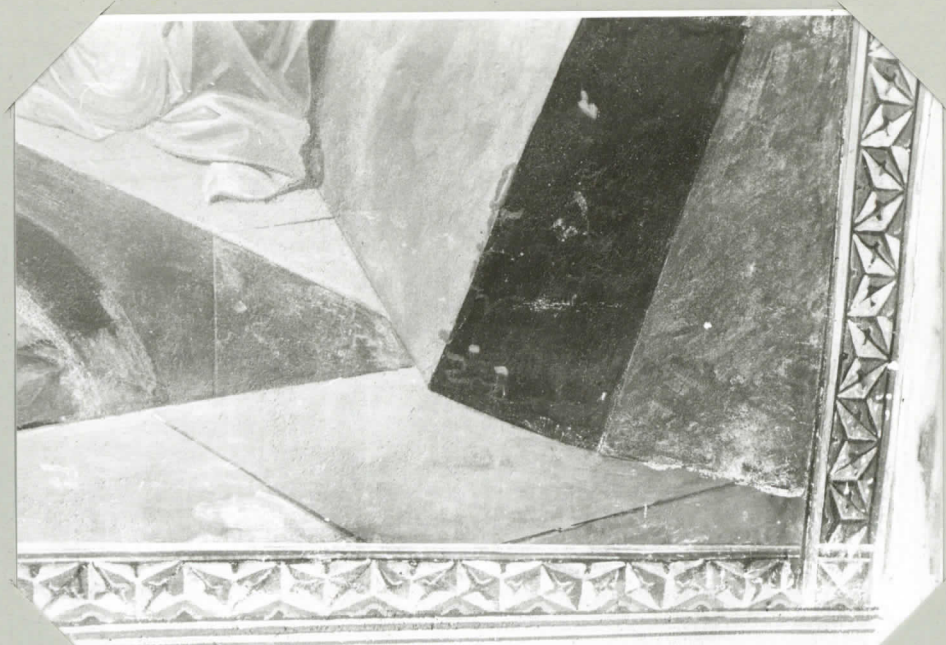
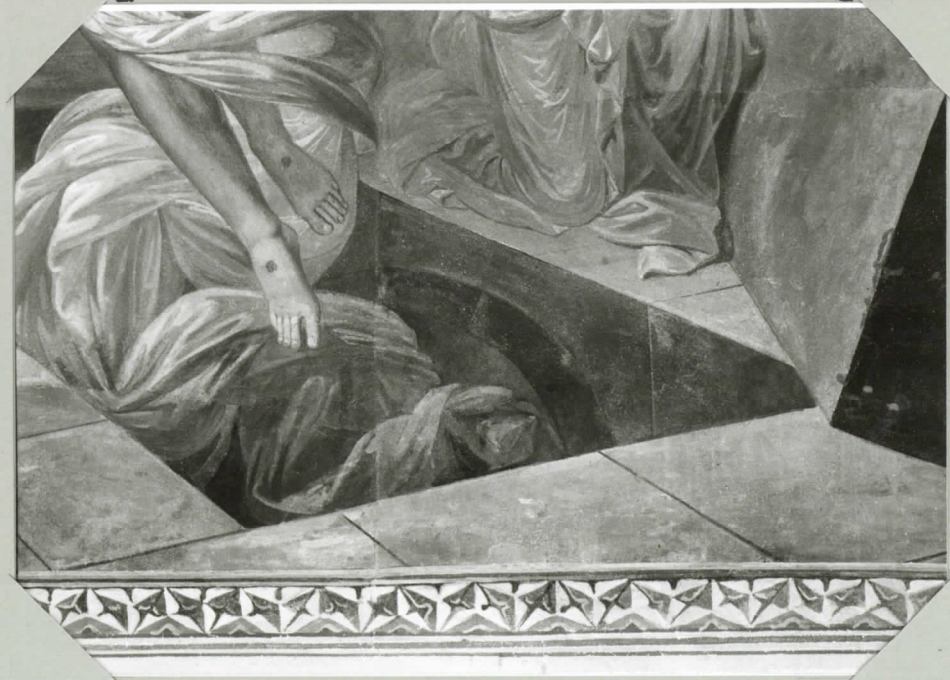
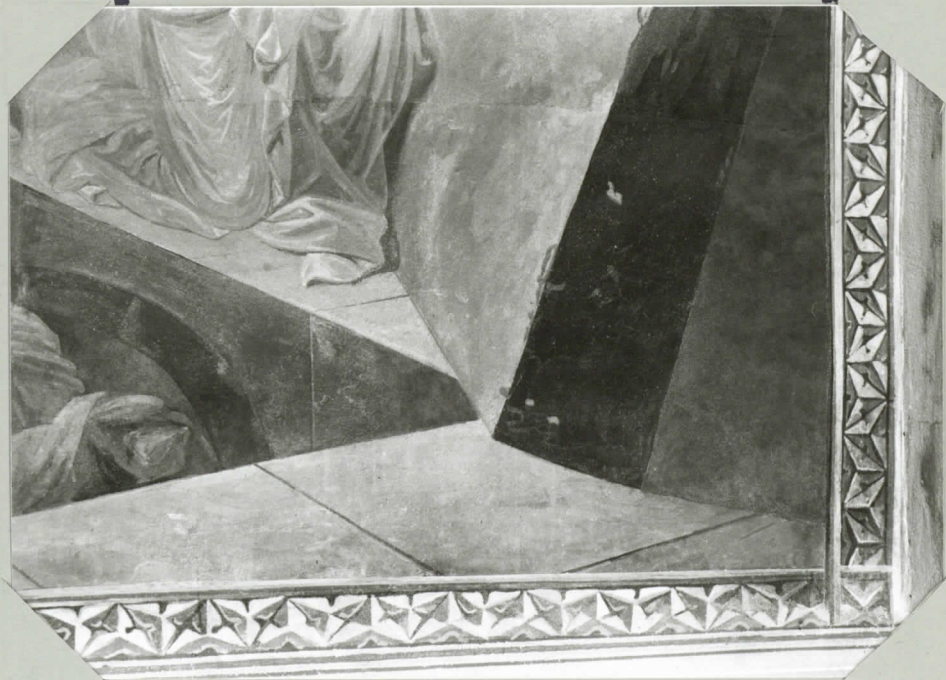
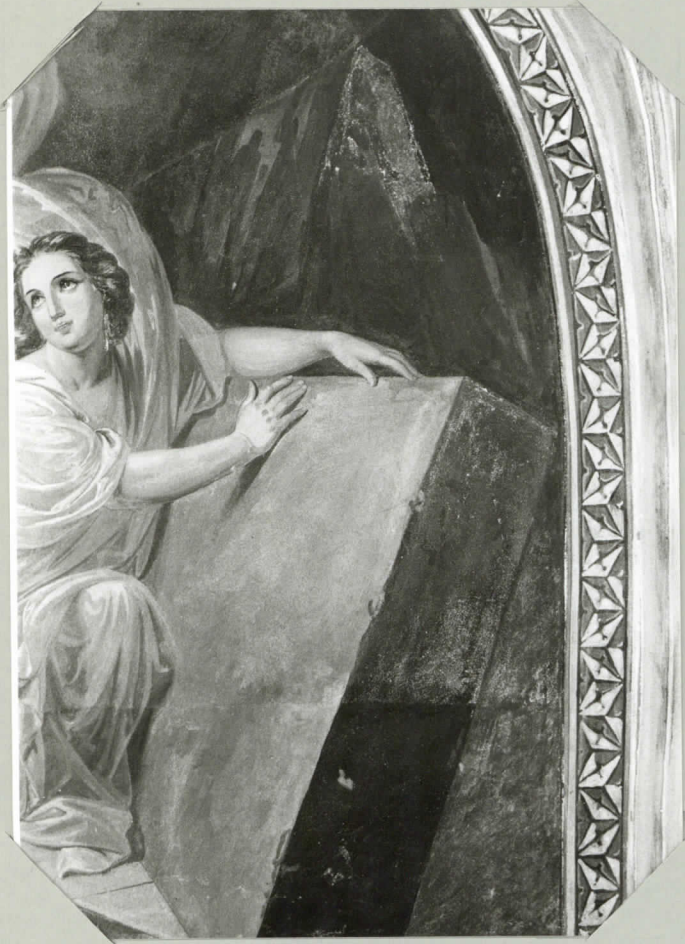
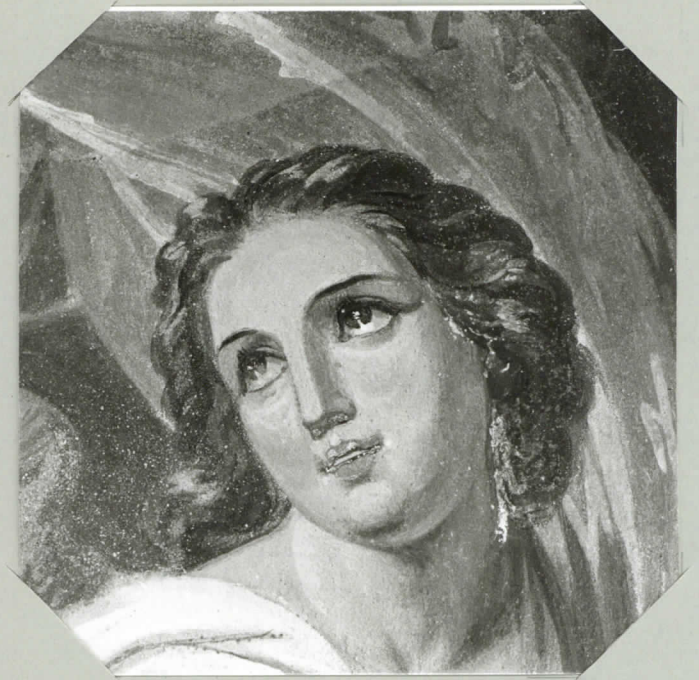
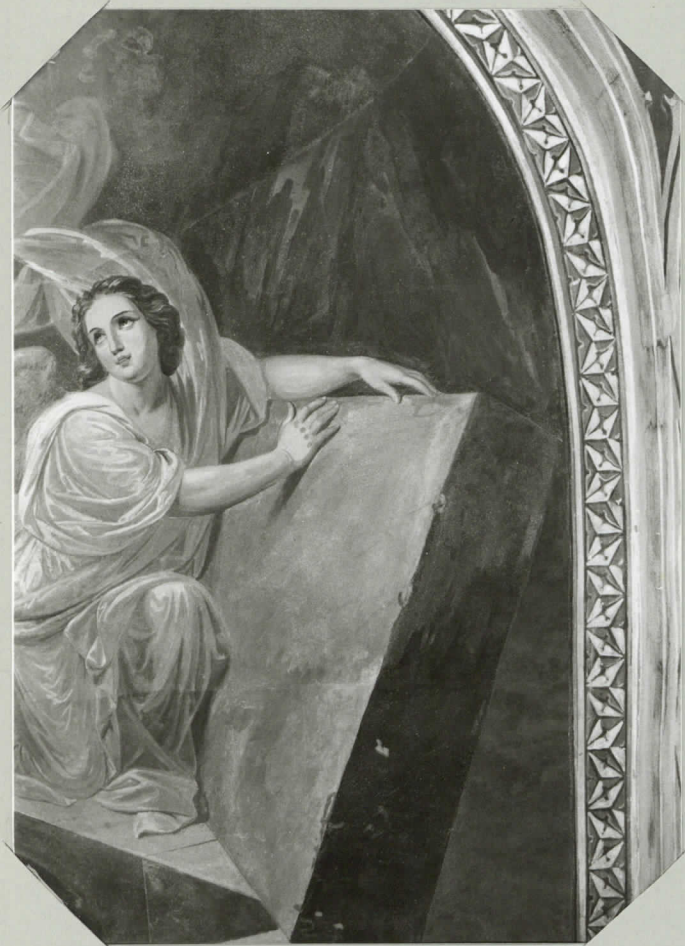
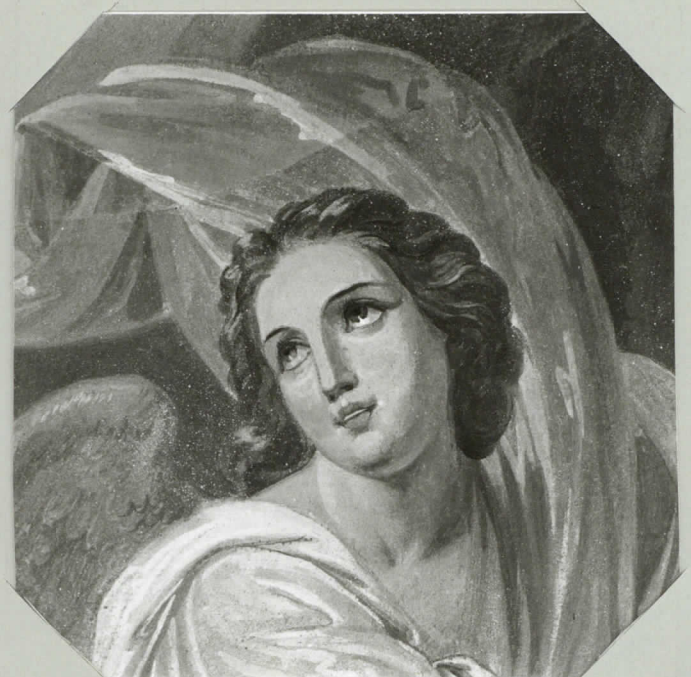
HUOM! TAUSTALLA MARIA MAGDALEENA,  
SALOHE JA JOHANNA KANTAMASSA  
RUUKKUJA - FREDRIC EKMANIN MUKAAN -
