TUTKIMUSRAPORTTI

Vrouw Maria

1700-luvun hylyn arkeologiset vedenalaistutkimukset

31.8.–11.9.2010

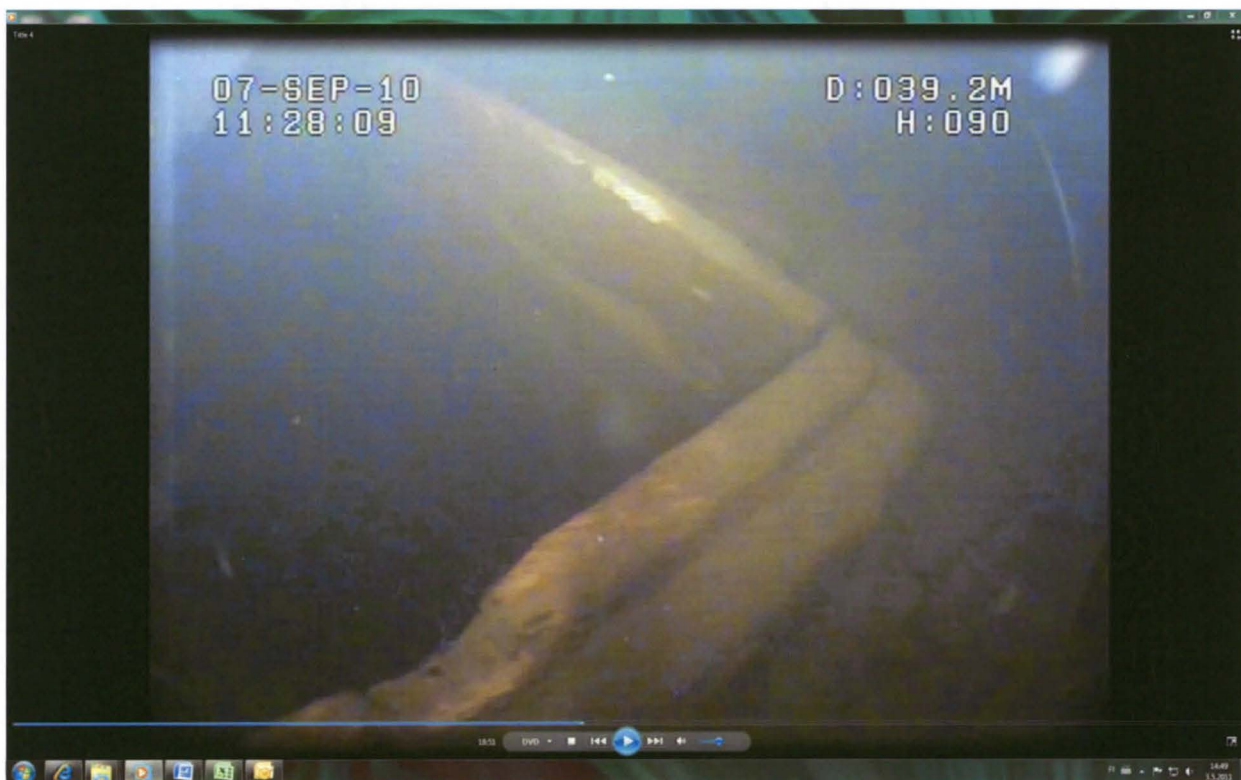
Seurantapiste 5. Pienempi ruumanluukku (tässä SB yläkulma) MA201014: 46 – 18:51 (DVD:n 4. videopätkä).

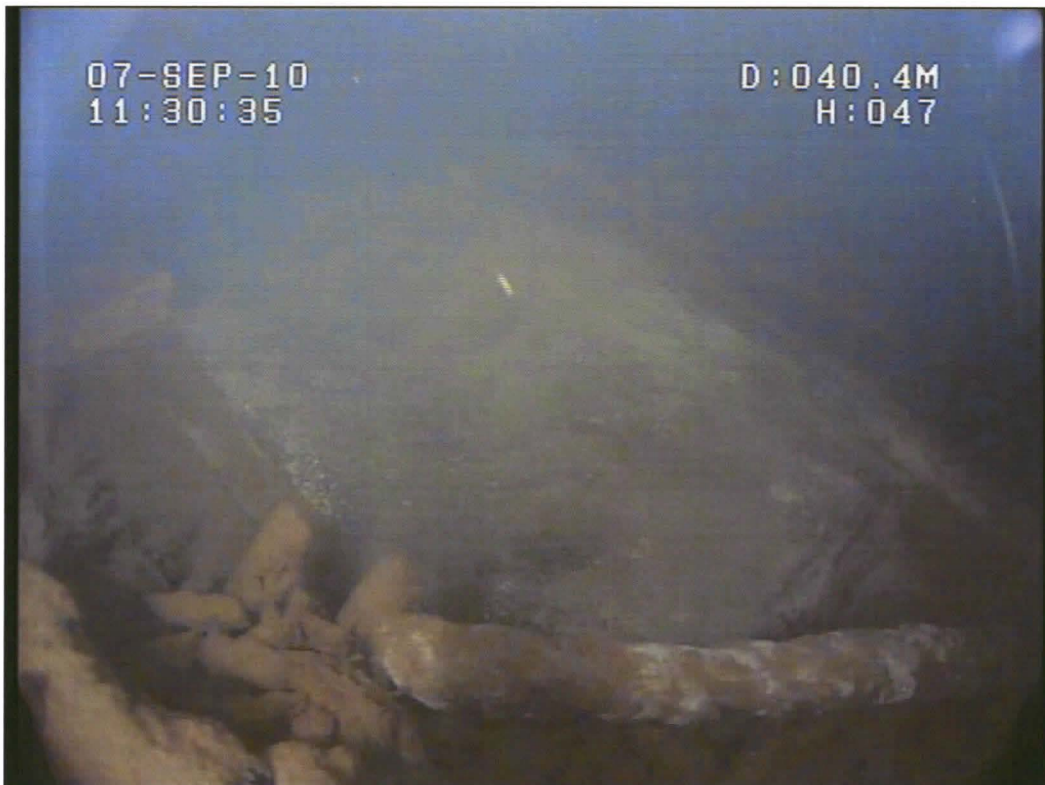
Seurantapiste 6. Pieni ruumanluukku sisäpuolelle (tässä suoraan alas kohti perää). MA201014: 46 – 11:30:35 (DVD:n 4. videopätkä).

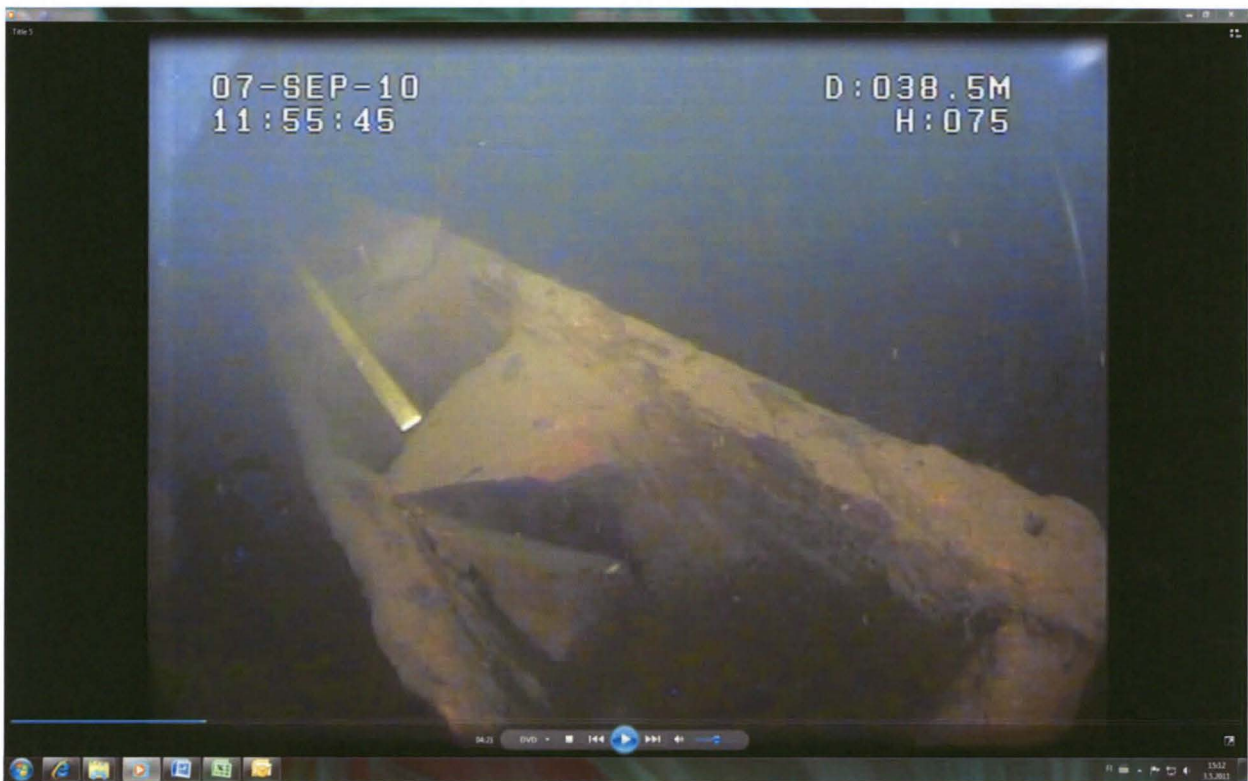
Seurantapiste 7. Kiintopiste 4. (lätkä taustalla). MA201014: 46 – 04:21 (DVD:n 5. videopätkä).

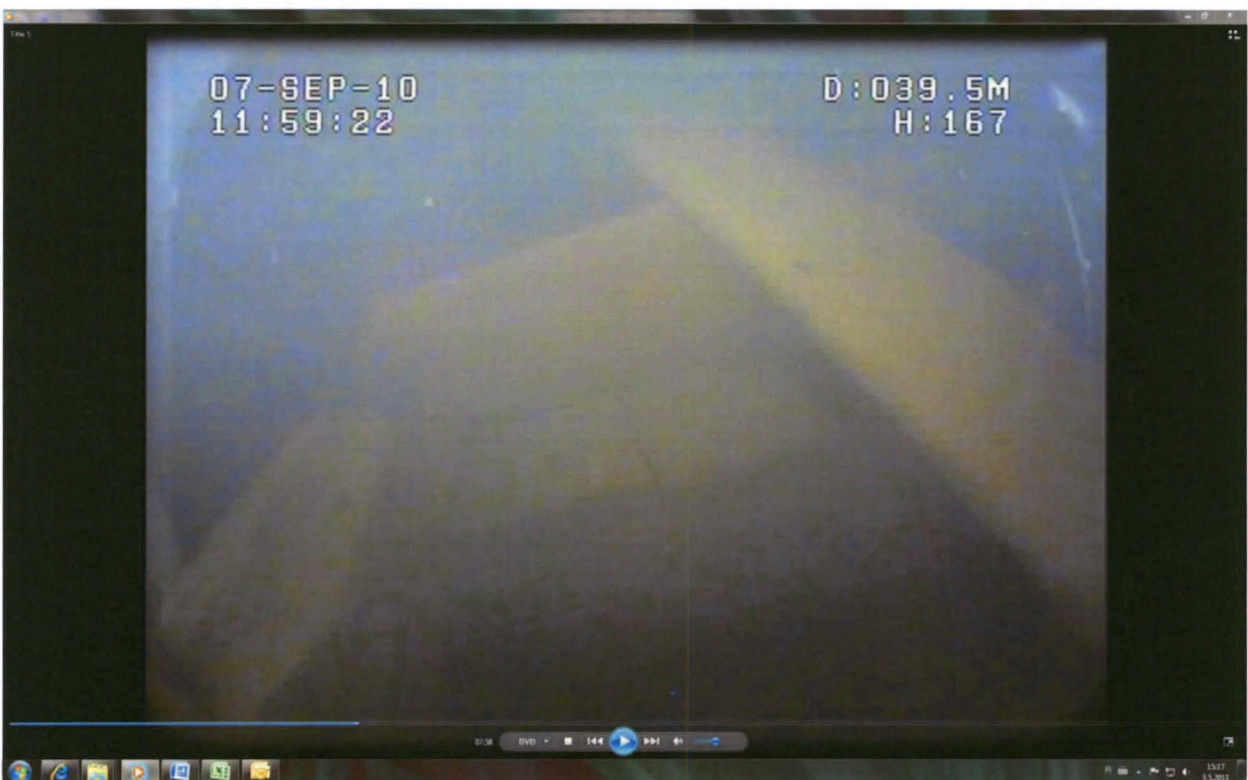
Seurantapiste 8. Isoruuman luukku (tässä lauta, joka pistää luukkuun sisään) MA201014: 46 – 07:58 (DVD:n 5. videopätkä).

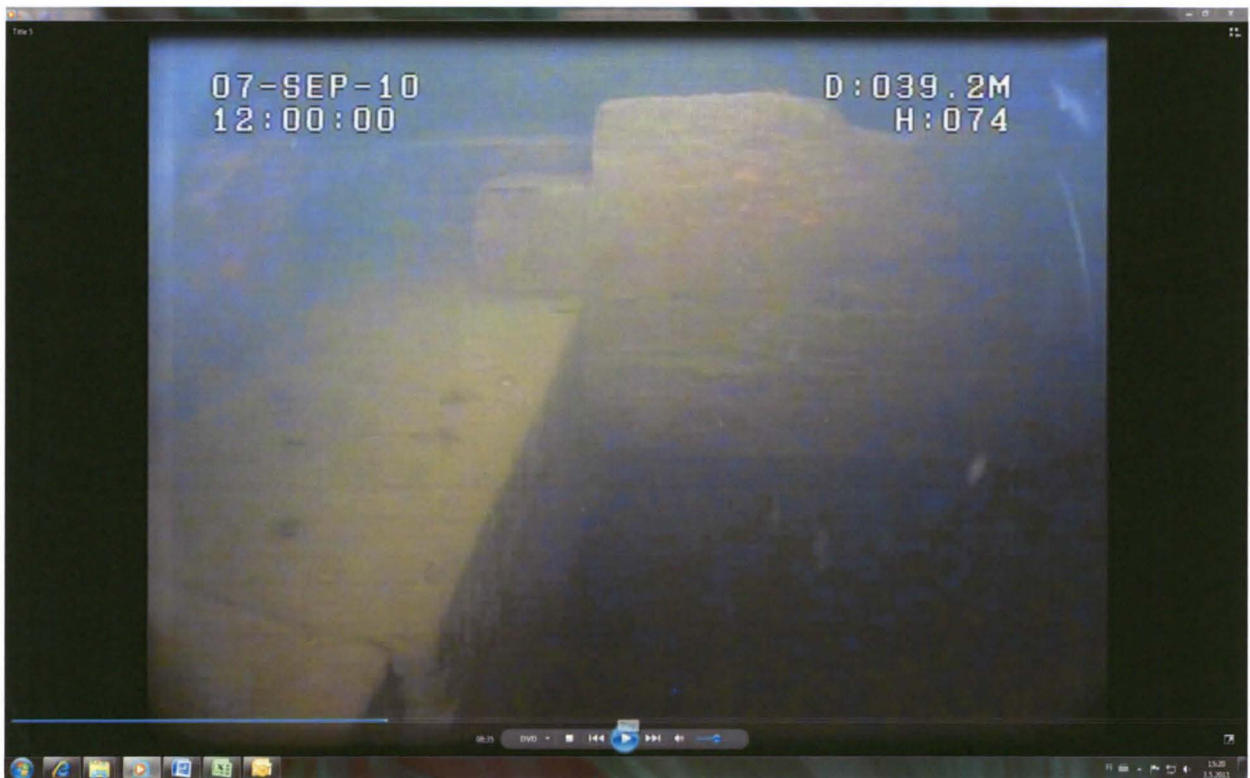
Seurantapiste 8. Iso ruumanluukku (tässä BB takakulma) MA201014: 46 – 08:35 (DVD:n 5. videopätkä).

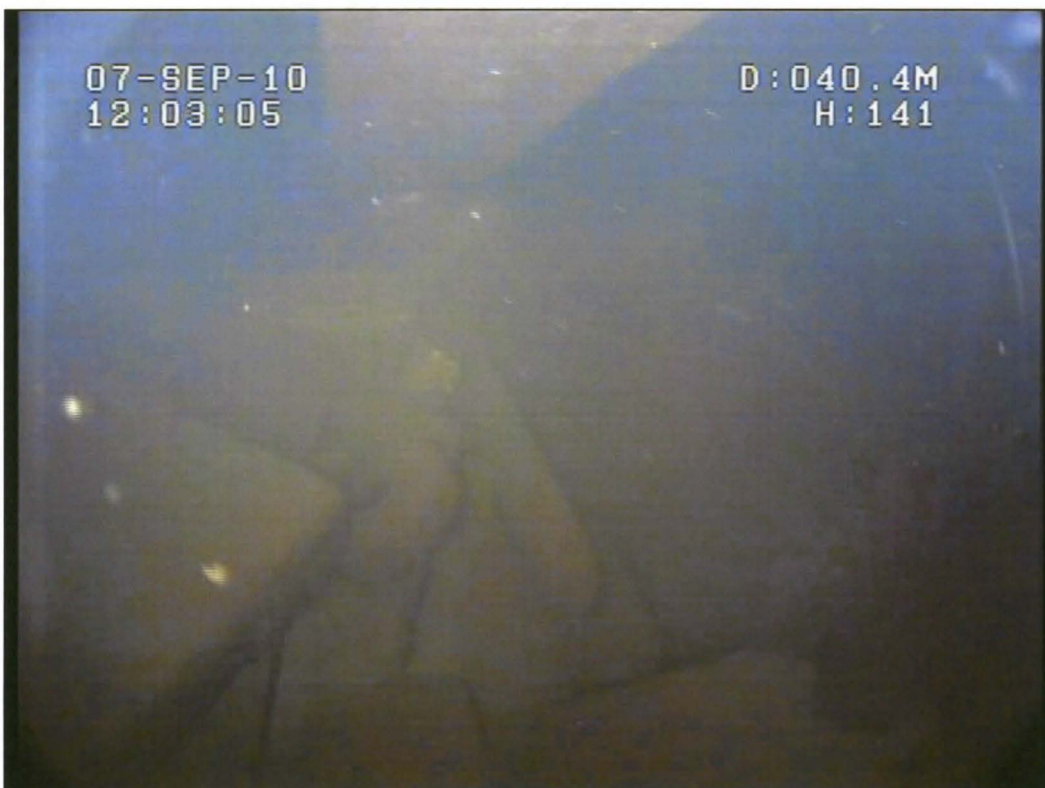
Seurantapiste 9. Iso ruumanluukku sisäpuolelta, lastia keulaanpäin. MA201014: 46 – 12:03:05-12:05 (DVD:n 5. videopätkä).

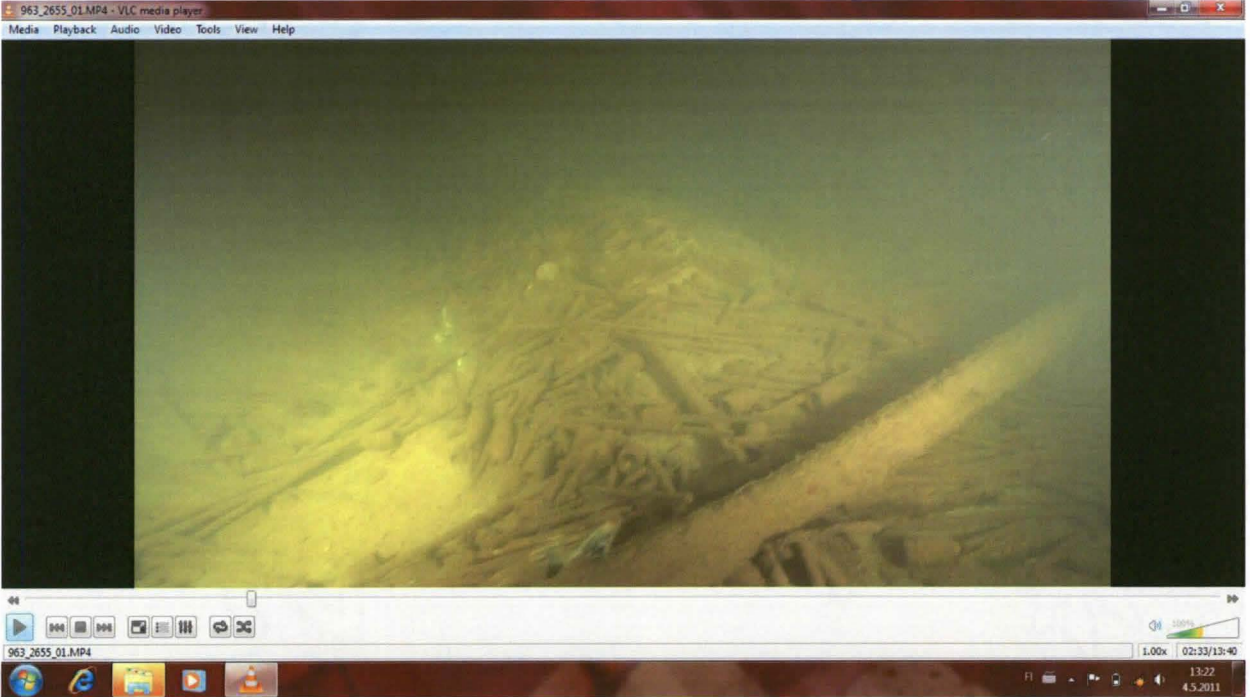
Seurantapiste 11. Ison ruumanluukun näkymä kohti perää, linsilaatikko ja piiput MA201014: 58 – 2:39

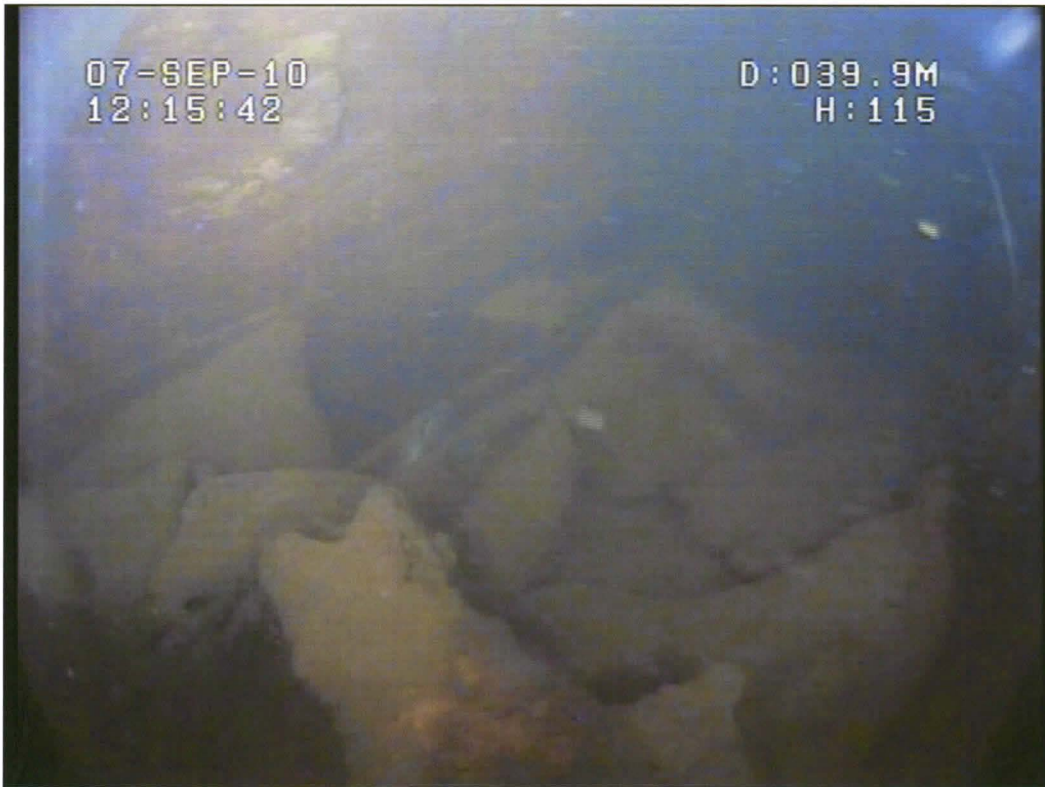
Seurantapiste 12. Iso ruumanluukku sisäpuolelta, lastia BB-puoli. MA201014: 46 – 12:15:42-12:15:59 (DVD:n 5. videopätkä).

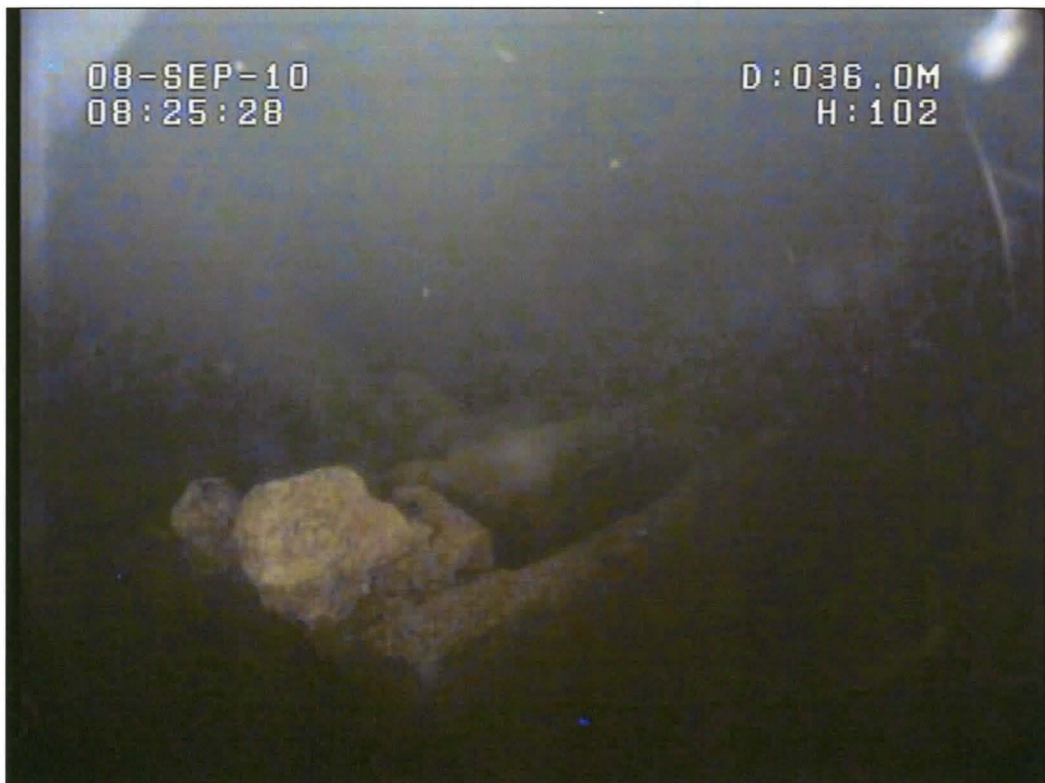
Seurantapiste 17. SB peräkulma. MA201014: 48 – 08:25:28. (DVD:n 1. videopätkä).

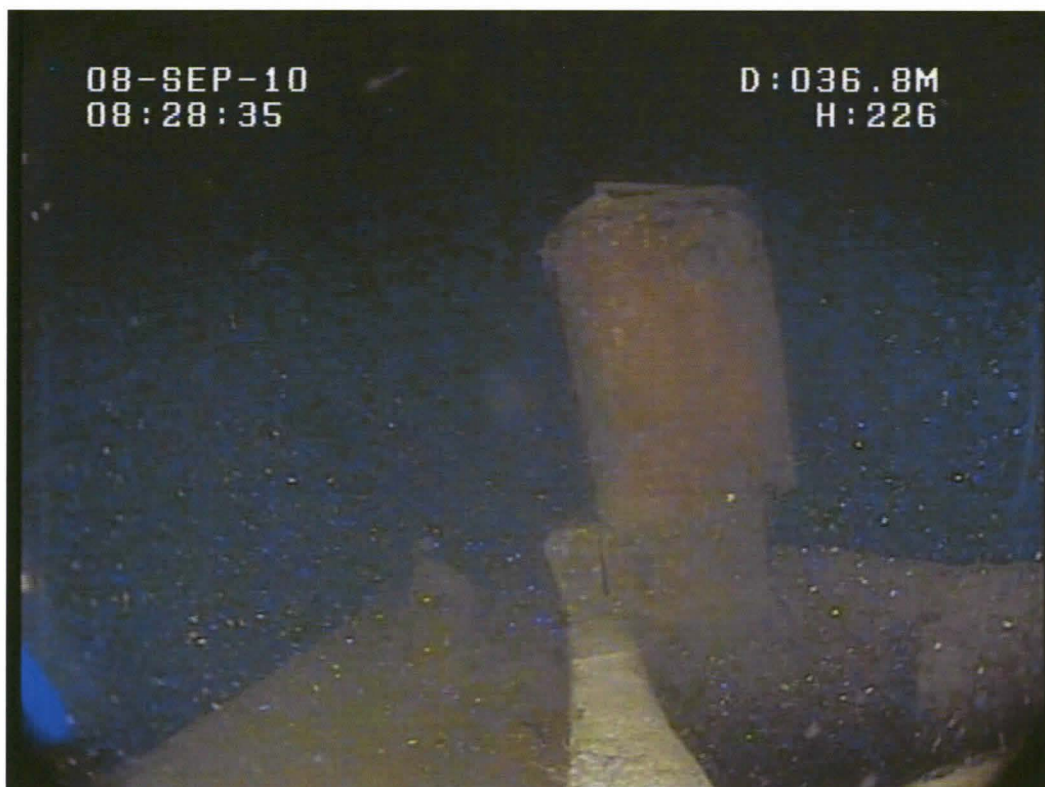
Seurantapiste 18. SB peräkulma, kiintopiste 7. (pollarin päässä). MA201014: 48 – 08:28:35. (DVD:n 1. videopätkä).

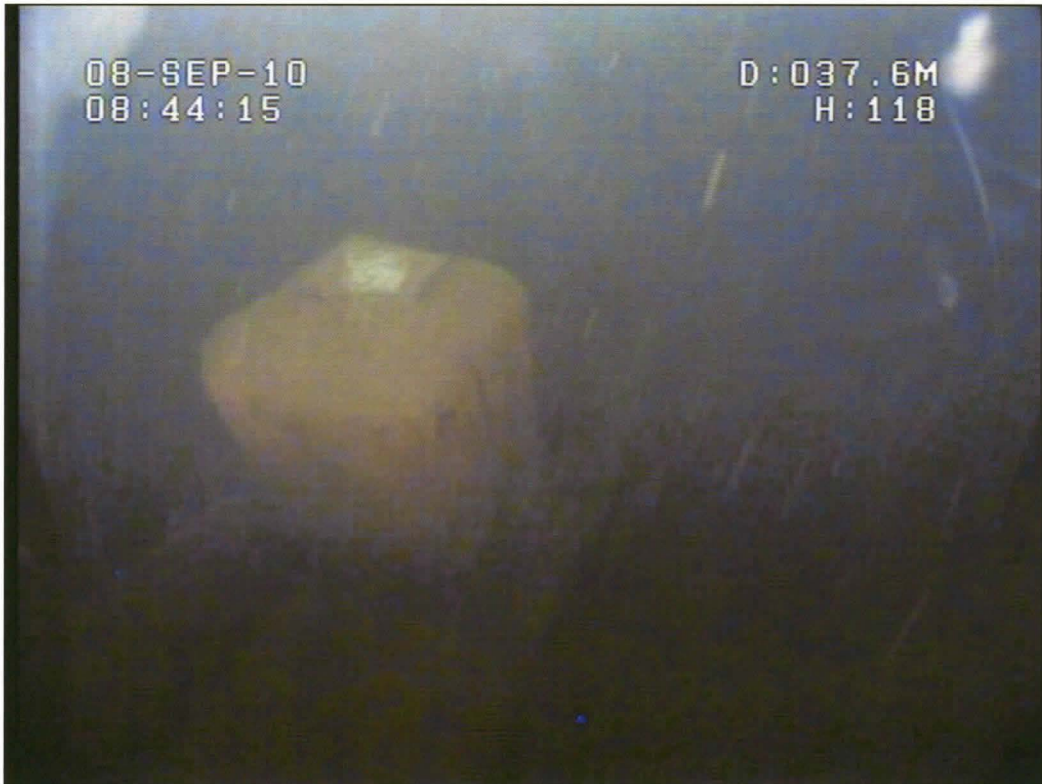
Seurantapiste 20. SB parras, pollari, kiintopiste 5. MA201014: 48 – 08:44:15. (DVD:n 1. videopätkä).

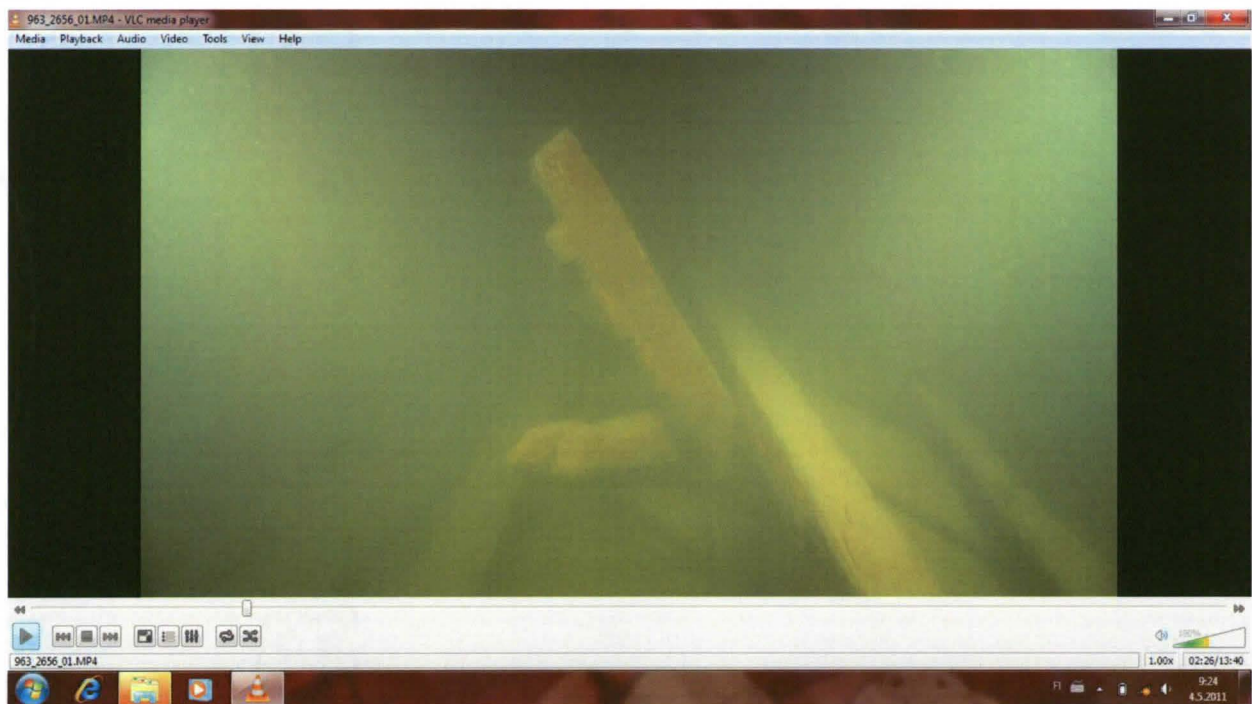
Seurantapiste 21. Kansihytin nurkkatolppa MA201014: 59 – 2:30 eteenpäin.

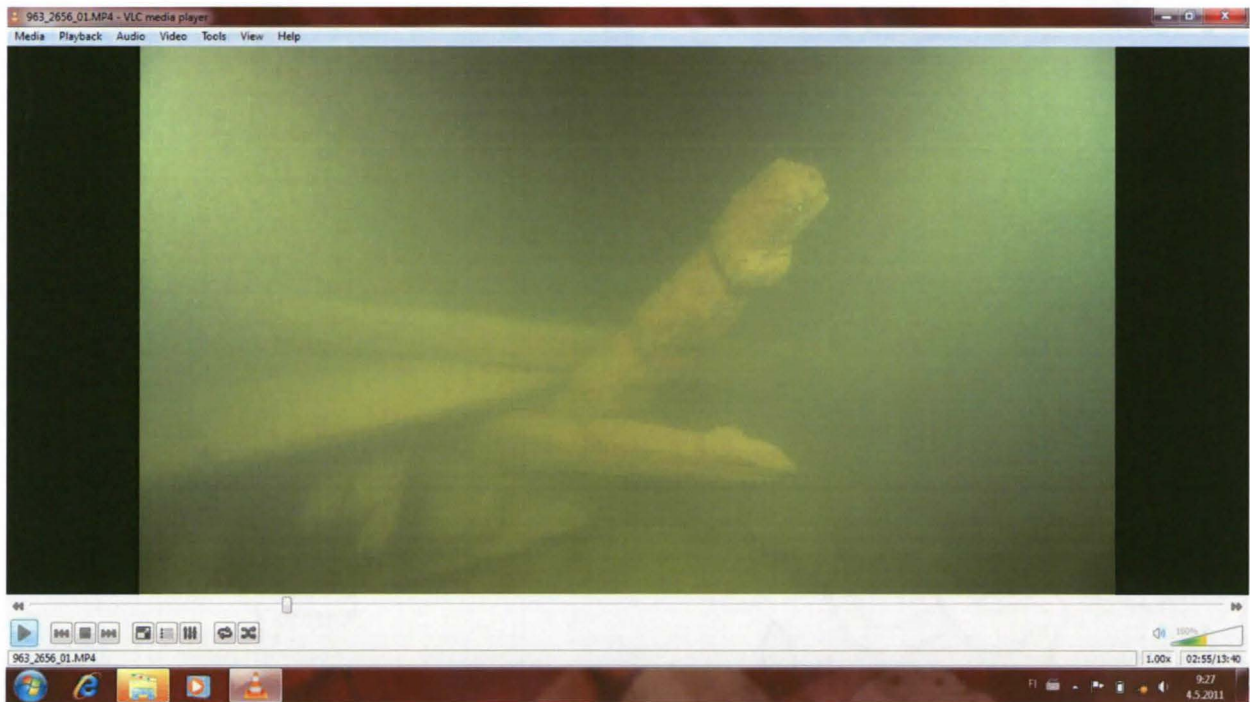
Seurantapiste 21. Kansihytin nurkkatolppa MA201014: 59 – 2:30 eteenpäin.

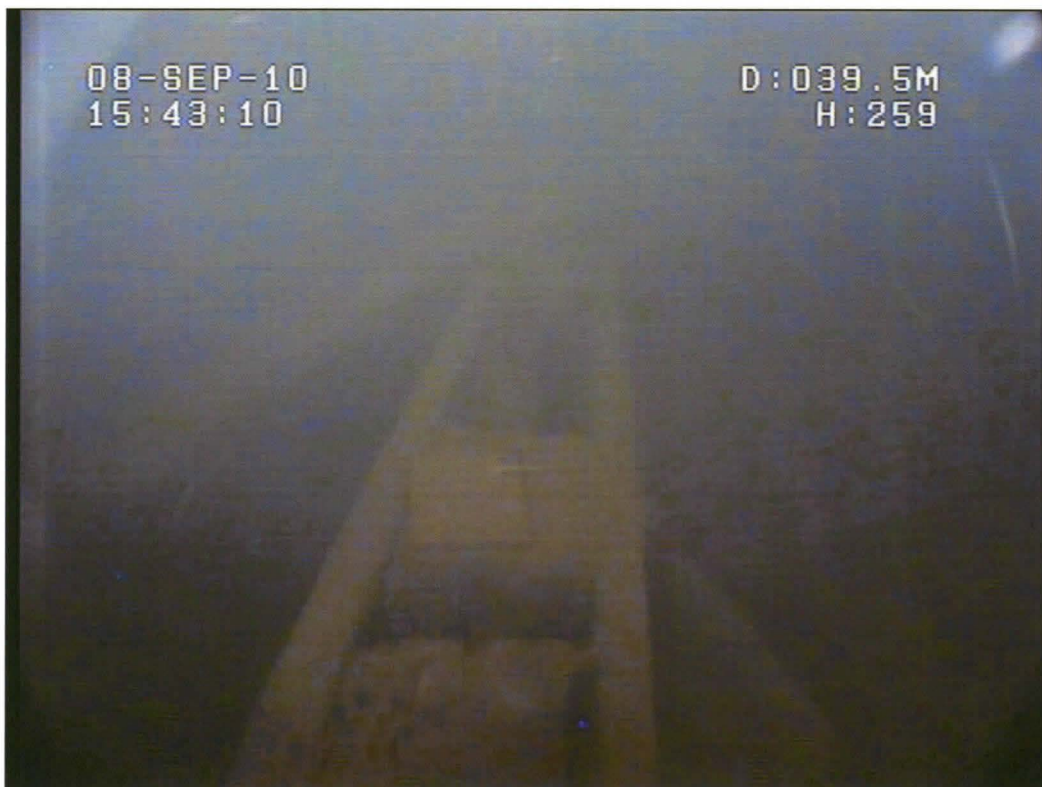
Seurantapiste 23. SB parras, kiintopiste 3. MA201014: 48 – 15:43:10 (DVD:n 4. videopätkä).

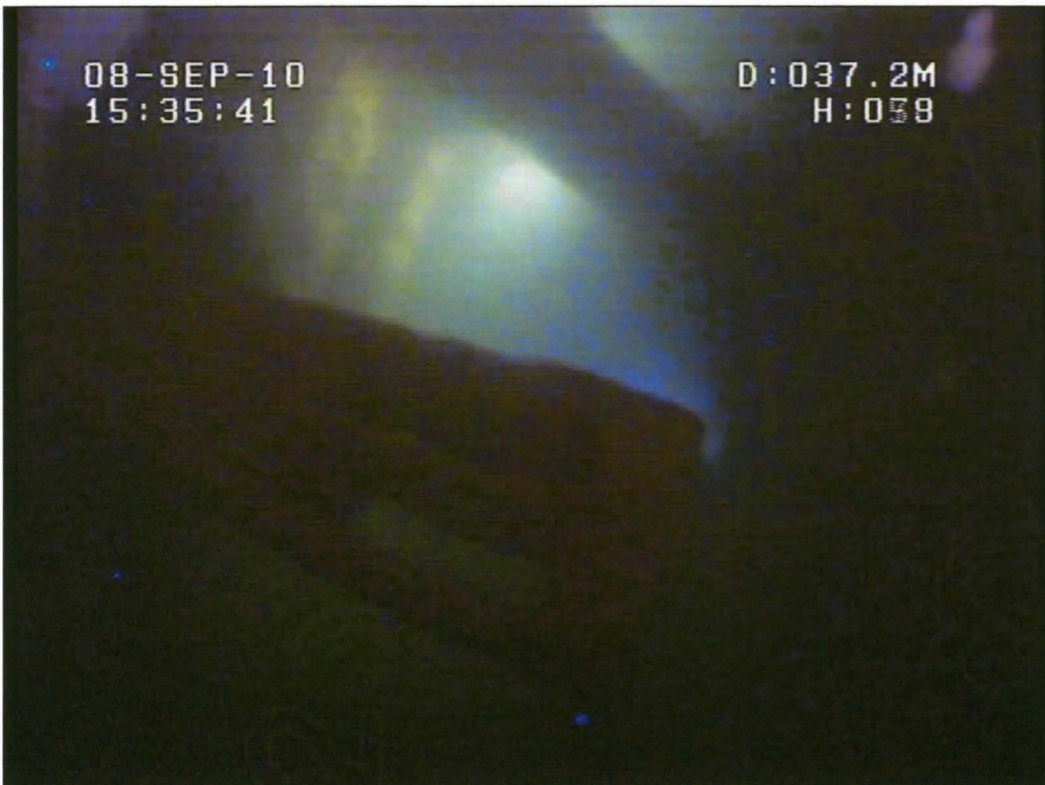
Seurantapiste 26. SB ranapalkki. MA201014: 48 – 15:35:41 (DVD:n 4. videopätkä).

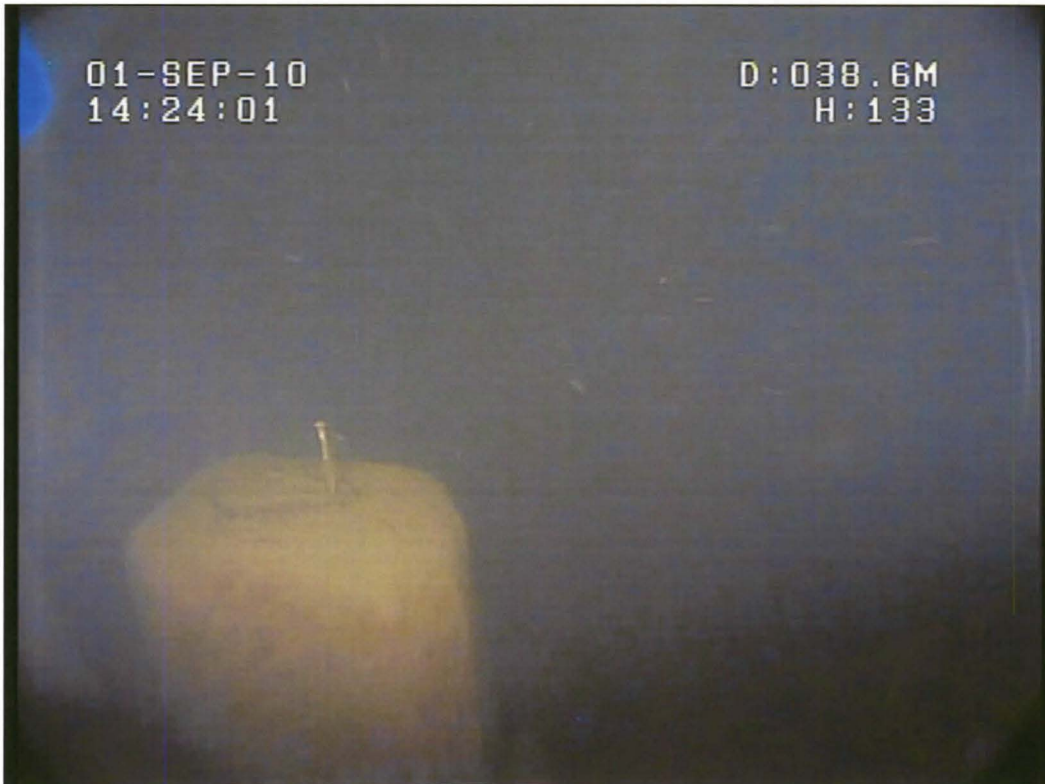
Seurantapiste 27. SB pollari, kiintopiste 1. MA201014: 44 – 14:24:00 (DVD:n 2. videopätkä).

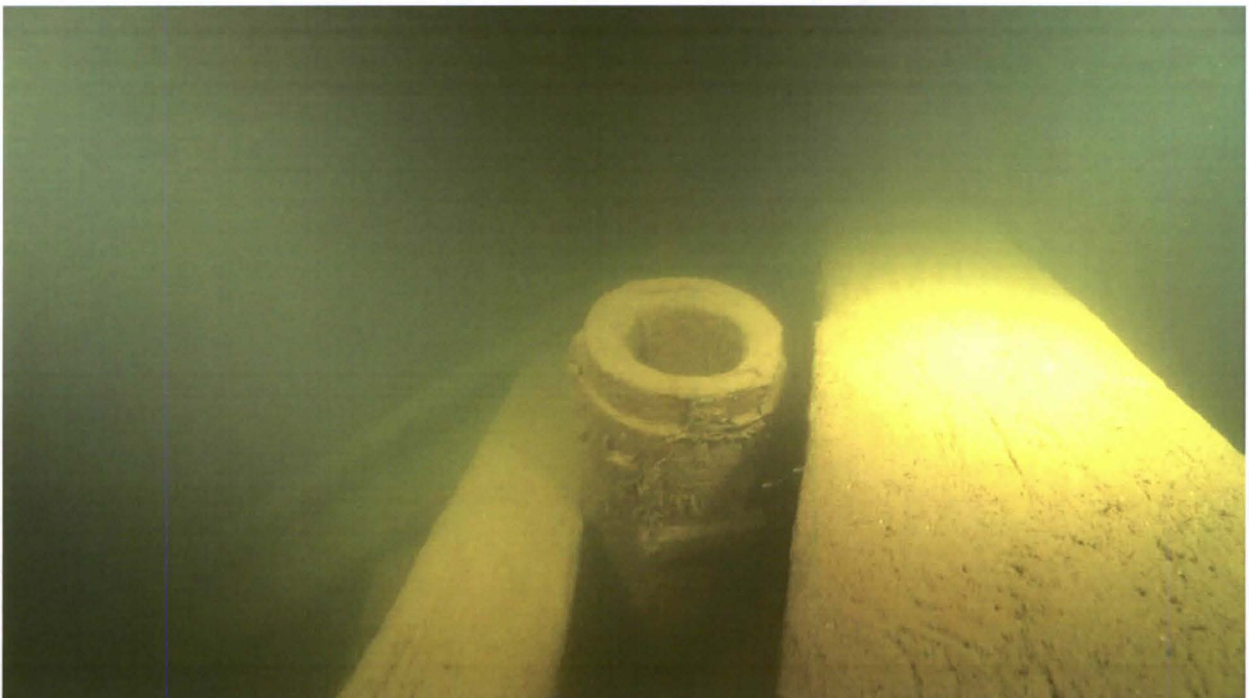
Seurantapiste 28. SB pumppu. MA201014: 59 – 00:03:57.
