HELSINKI, Tukikohta VI:7 ja 8
Kontula
Kartoitus 2015
 M. Heikkinen

Yleiskartta 1. Tukikohta VI:7-8. Osia asemien 7 ja 8 kallioon louhituista ja maahan kaivetuista haudoista. Karttapohjana vuoden 2013 tilanne. Mk 1:500.

HELSINGIN KAUPUNGINMUSEO,
 KULTTUURIYMPÄRISTÖ, ARKEOLOGIA

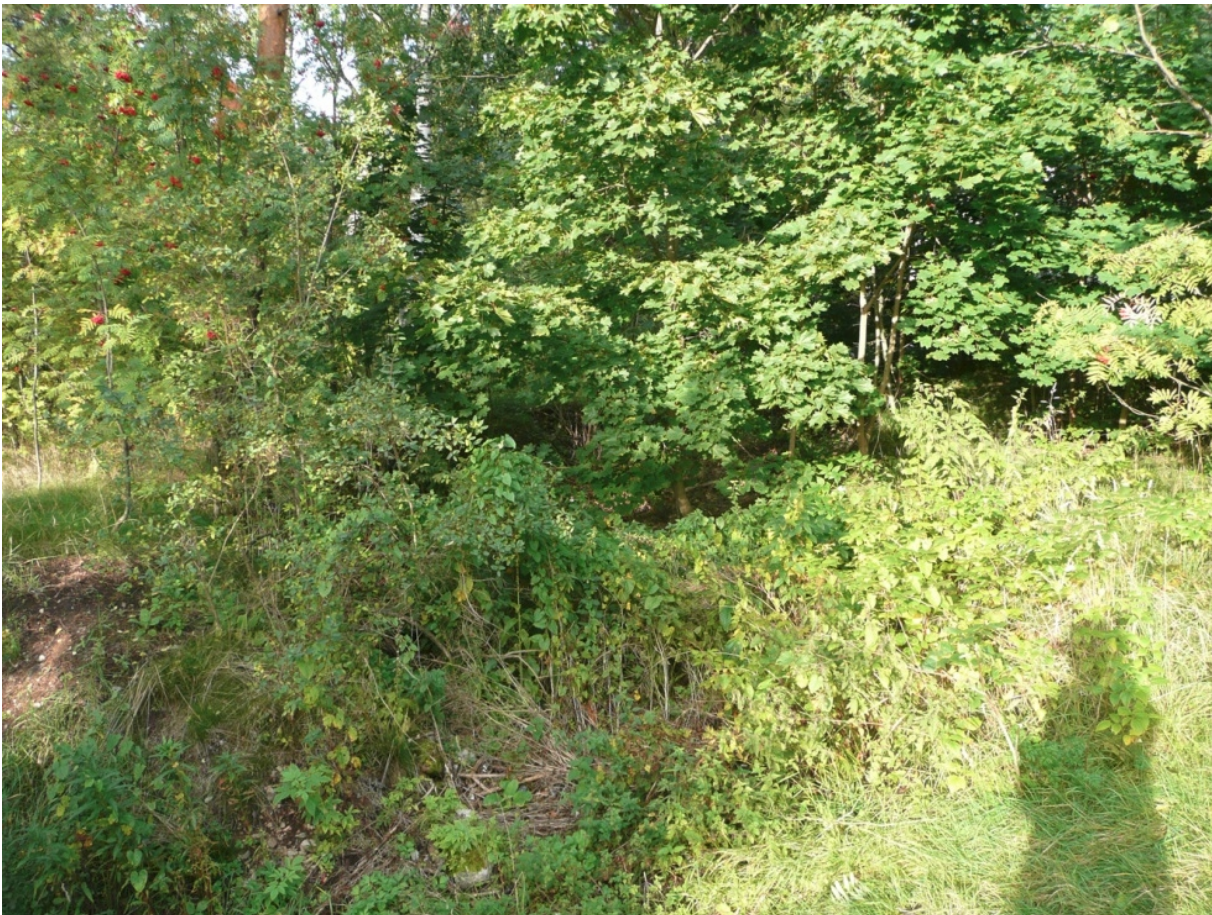
Kuva 5. Asema 8. Haudan maahan kaivetun matalan ja leveän itäosan länsipää vuonna 2008. Kuvaussuunta E. 11.9.2008.

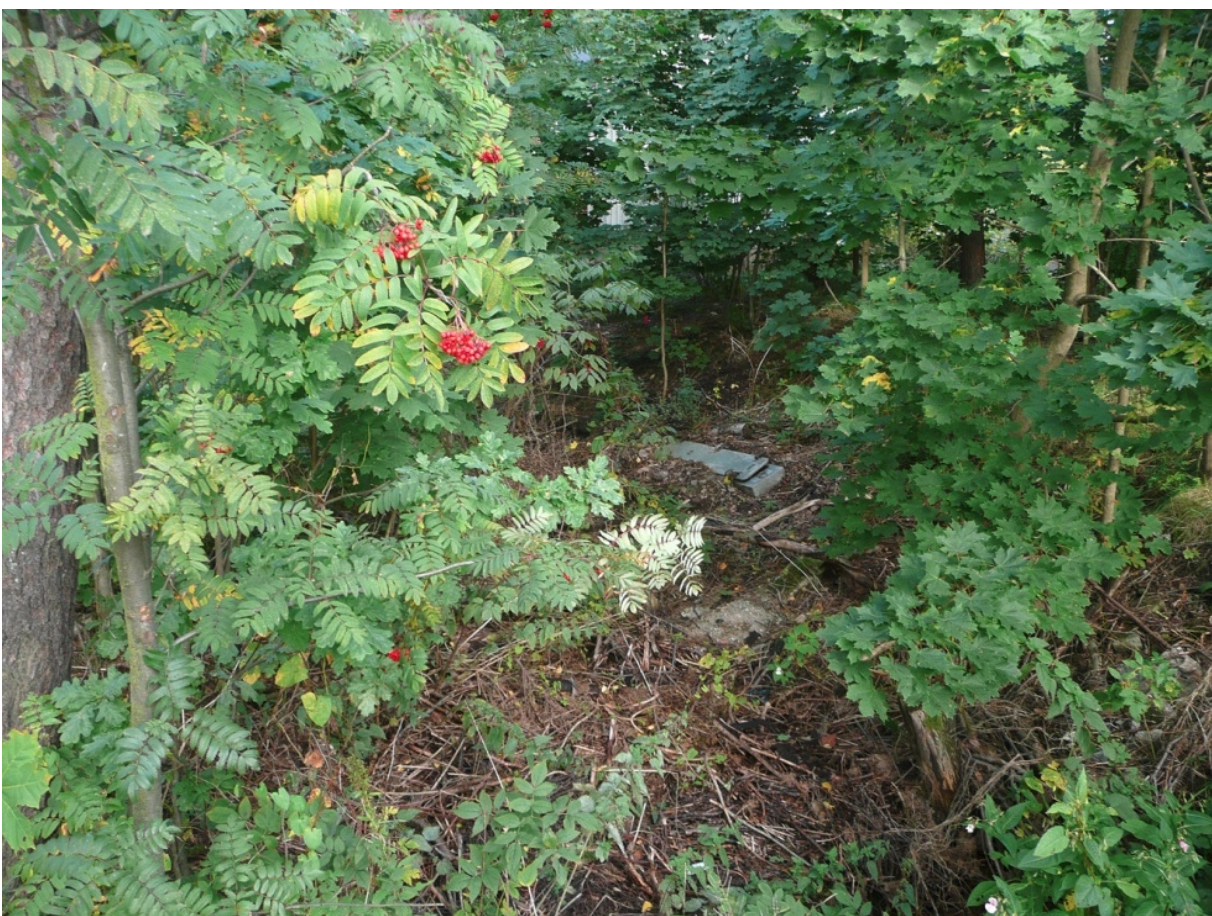
Kuva 6. Asema 8. Lähikuva haudan itäosan keskiosan puutarhajätteistä ym. vuonna 2008. Kuvaussuunta ENE. 11.9.2008.

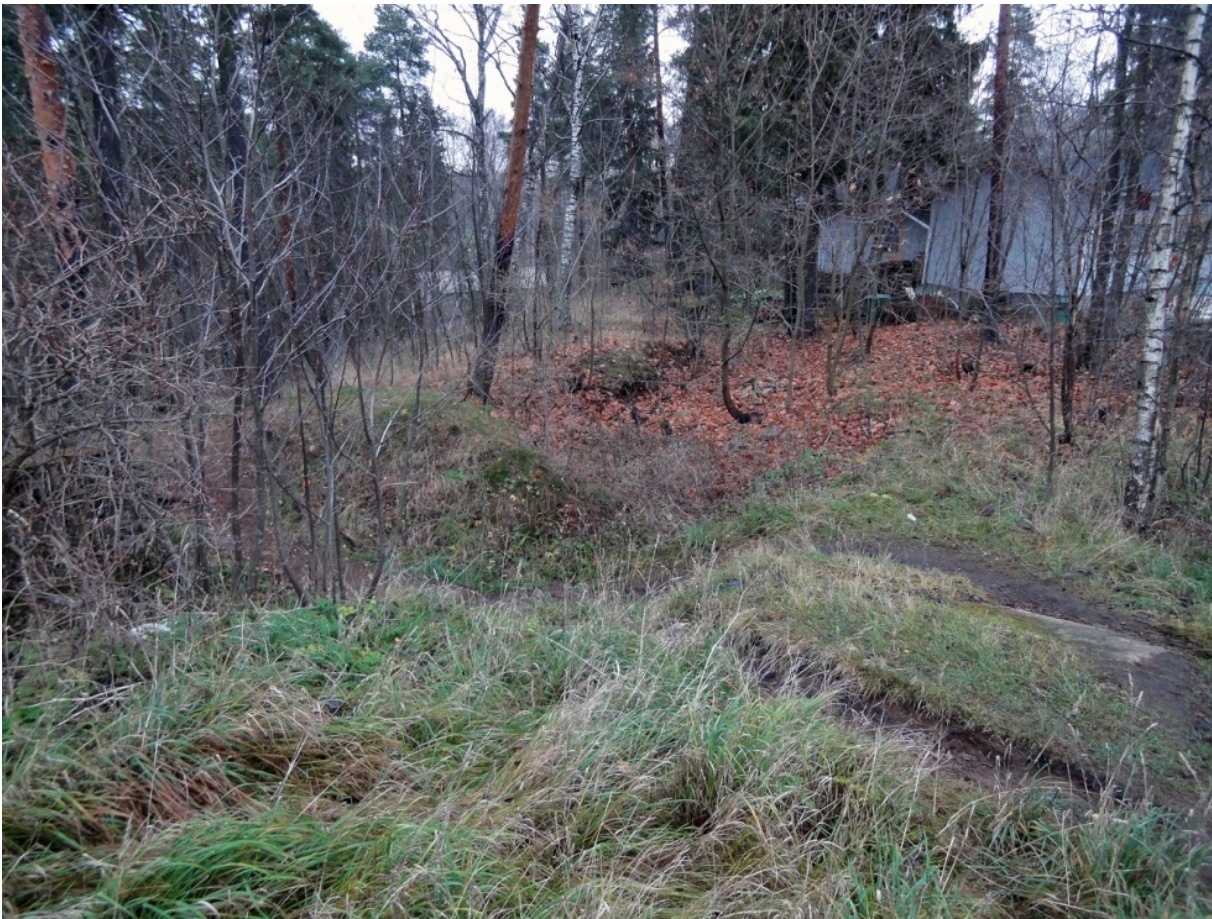
Kuva 10. Asema 8.
Haudan itäosan muoto
näkyv selvästi puiden
lehtien pudottua ja
aluskasvillisuuden kuoltua
vuonna 2011.
Kuvaussuunta NE.
23.11.2011.

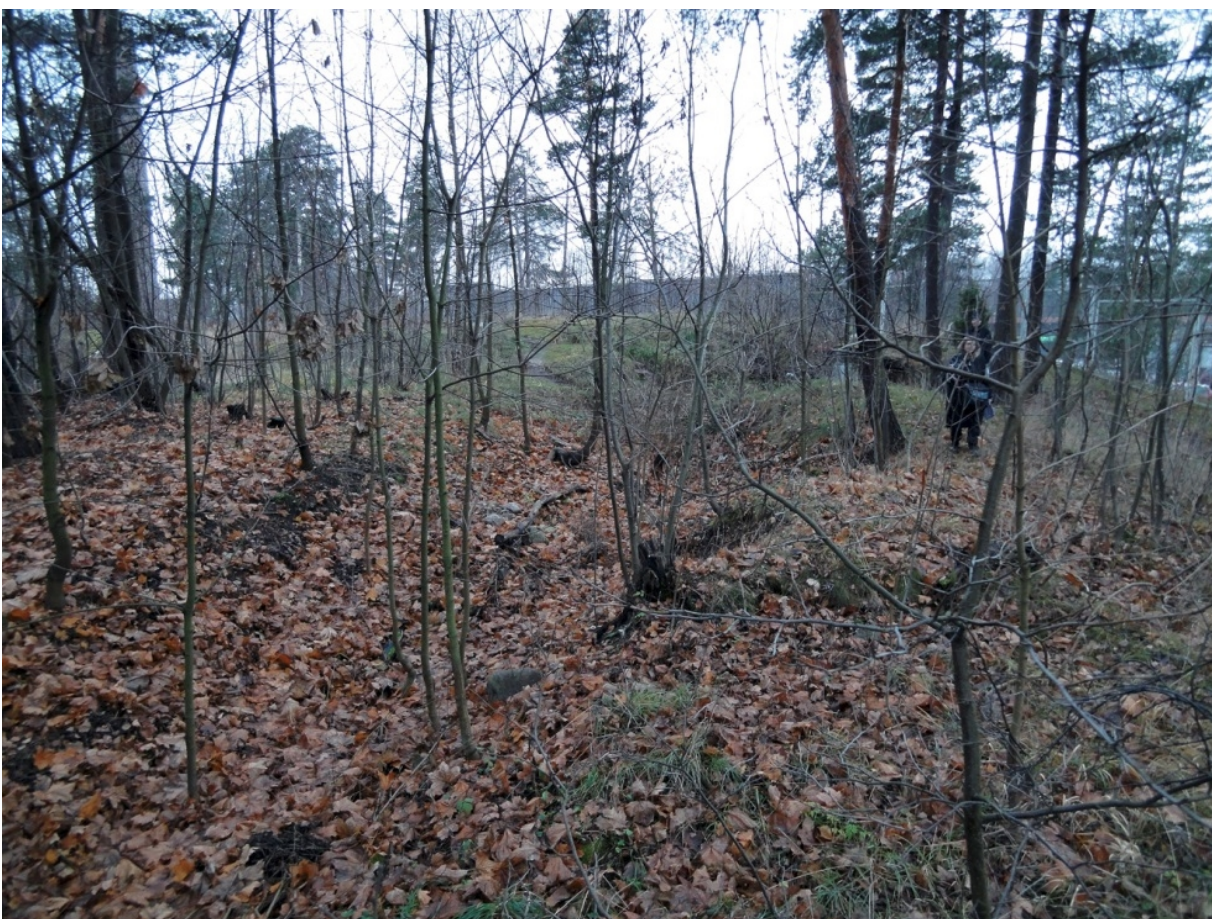
Kuva 12. Asema 8.
Edellinen tilanne vuonna
2011. Haudan matala
rakenne näkyy selvästi.
Kuvaussuunta SW.
23.11.2011.

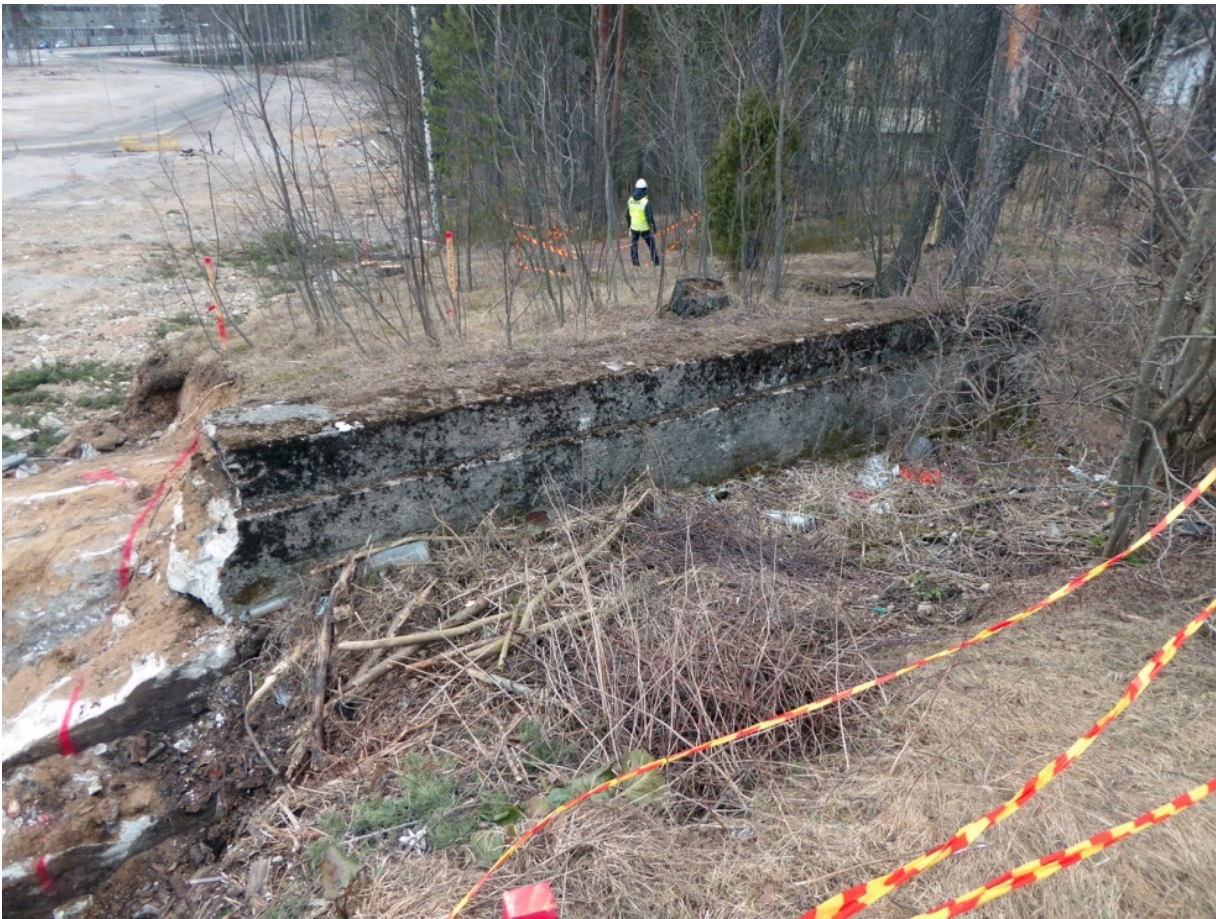
Kuva 16. Asema 8.
Haudan länsiosan säilynyt
osa raivauksen
alkuvaiheessa.
Kuvaussuunta N.
11.4.2014.

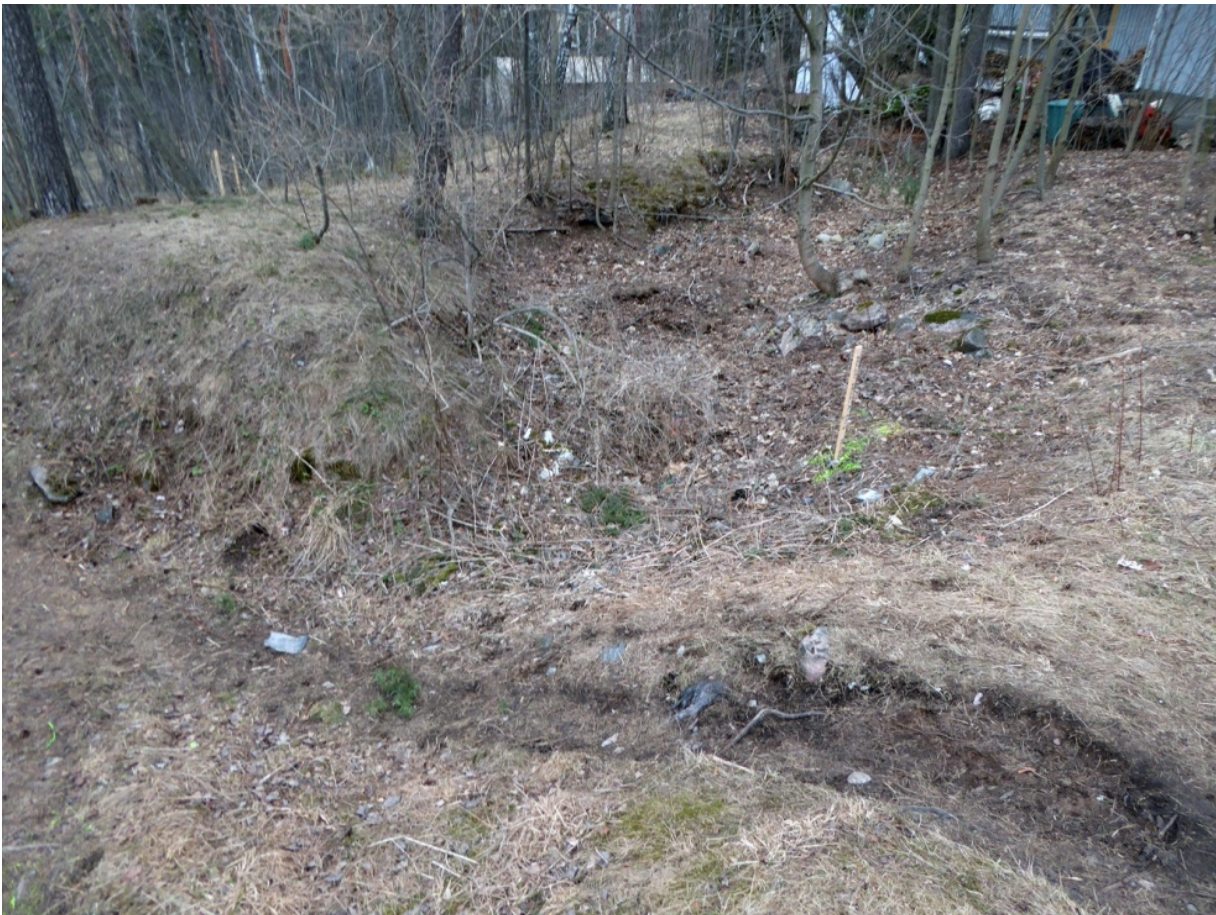
Kuva 17. Asema 8.
Haudan itäosa, joka jäi
koskemattomaksi.
Kuvaussuunta NE.
11.4.2014.

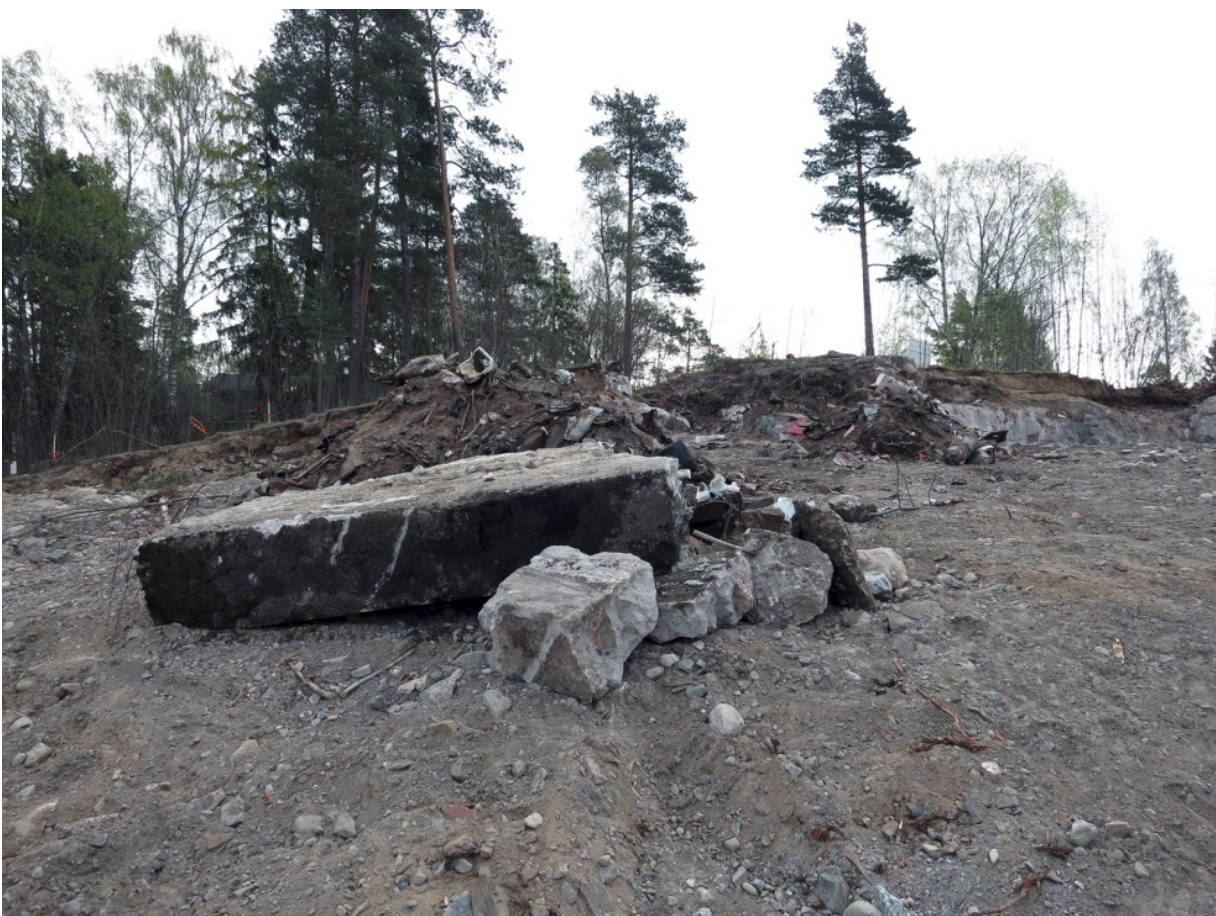
Kuva 18. Asema 8.
Haudan länsiosan
länsipään iso
pohjoisseinän rintasuoja ja
pienempiä osia. Taustalla
on itse hauta.
Kuvaussuunta E.
29.4.2014.

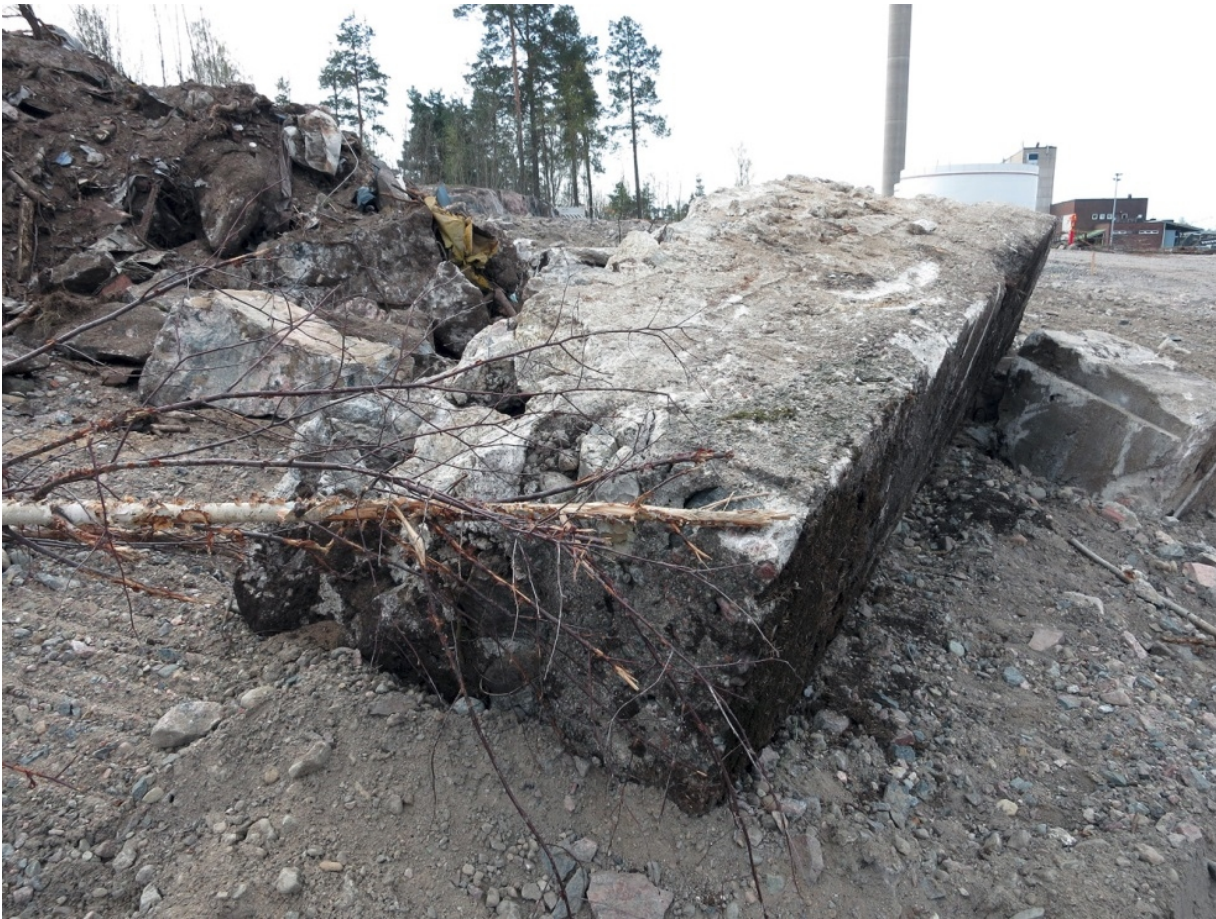
Kuva 19. Asema 8.
Lähikuva rintasuojasta,
joka on kuvan 15 kohdasta.
Kuvaussuunta S.
29.4.2014.

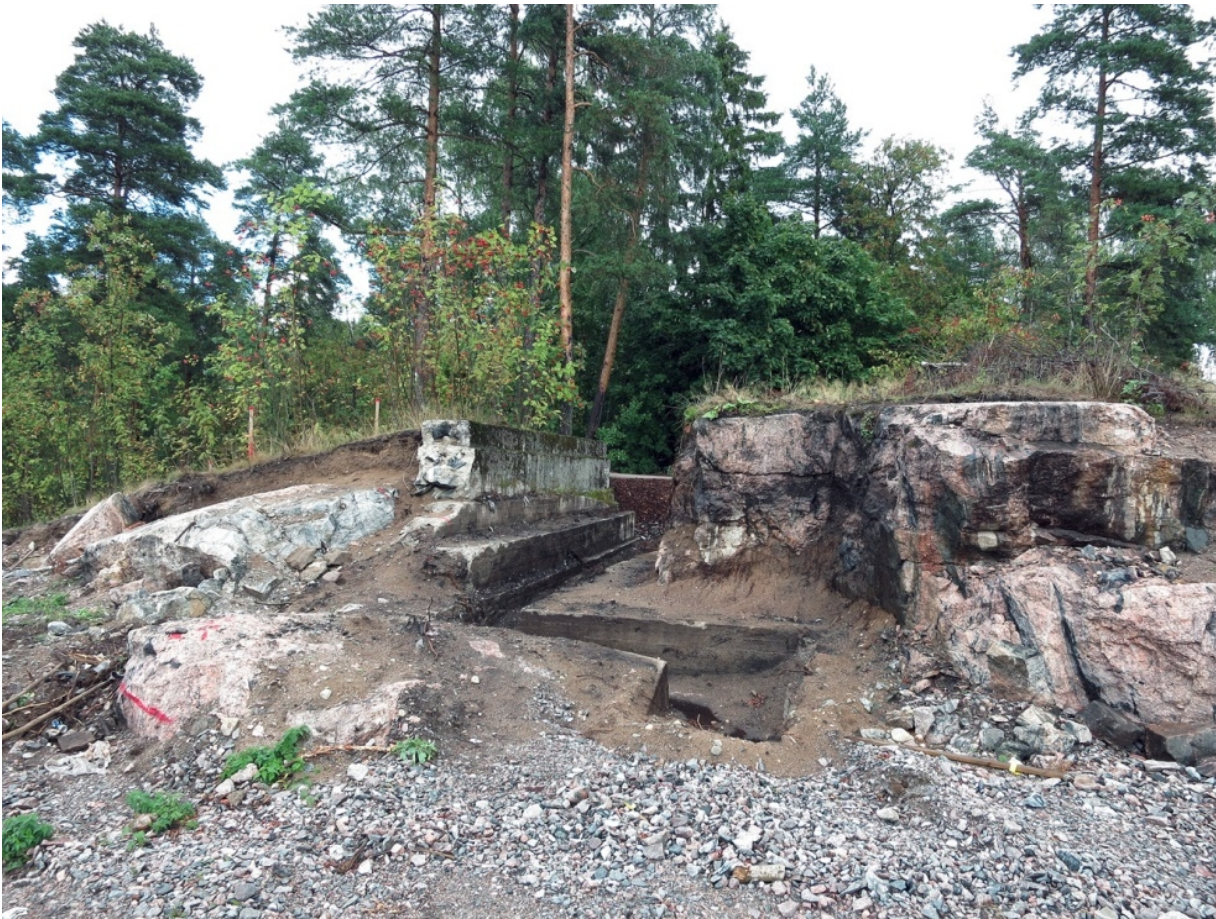
Kuva 20. Asema 8.
Länsiosan hauta on
puhdistettu suurimmaksi
osaksi. Kuvaussuunta NE.
28.4.2014.

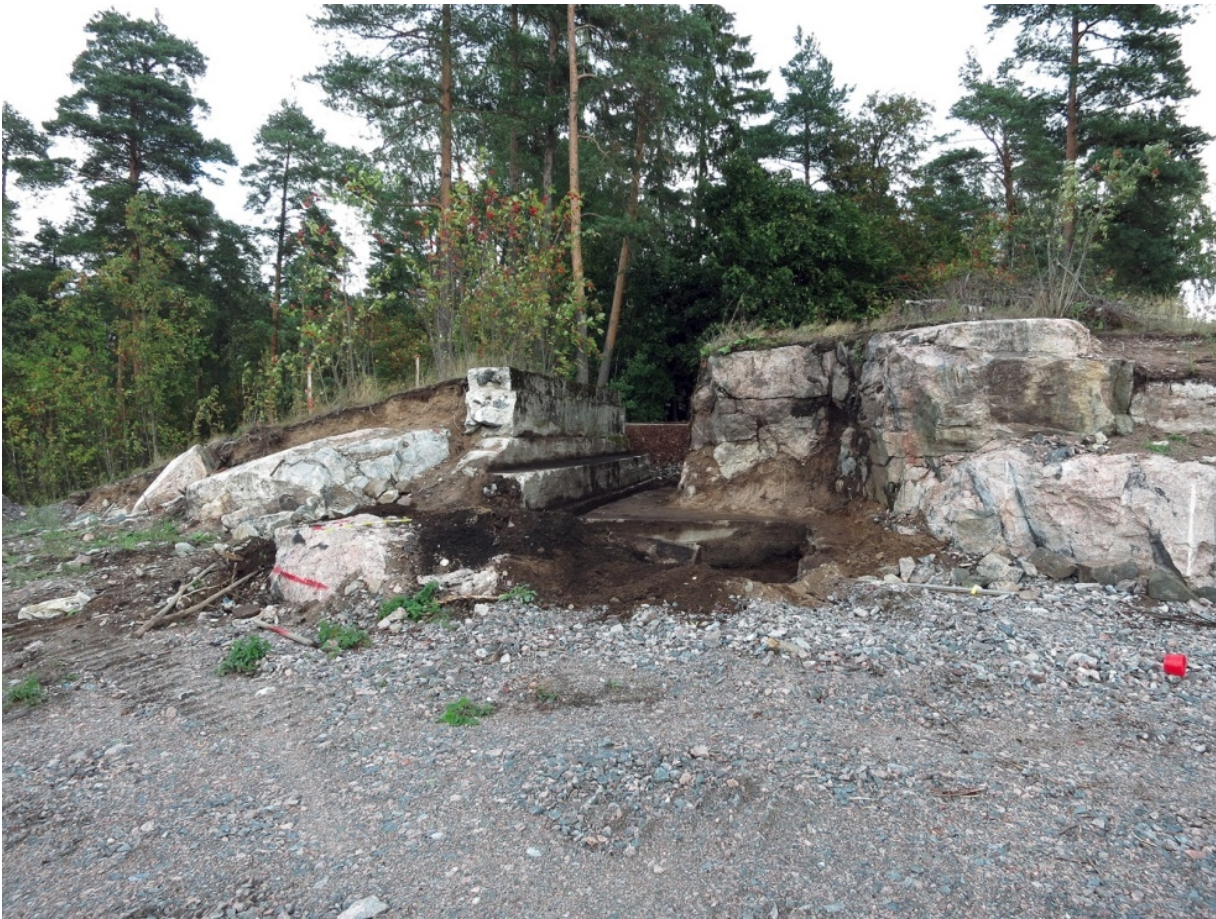
Kuva 22. Asema 8.
Haudan länsiosa
viimeisessä
puhdistusvaiheessa.
Kuvaussuunta NE.
29.4.2014.

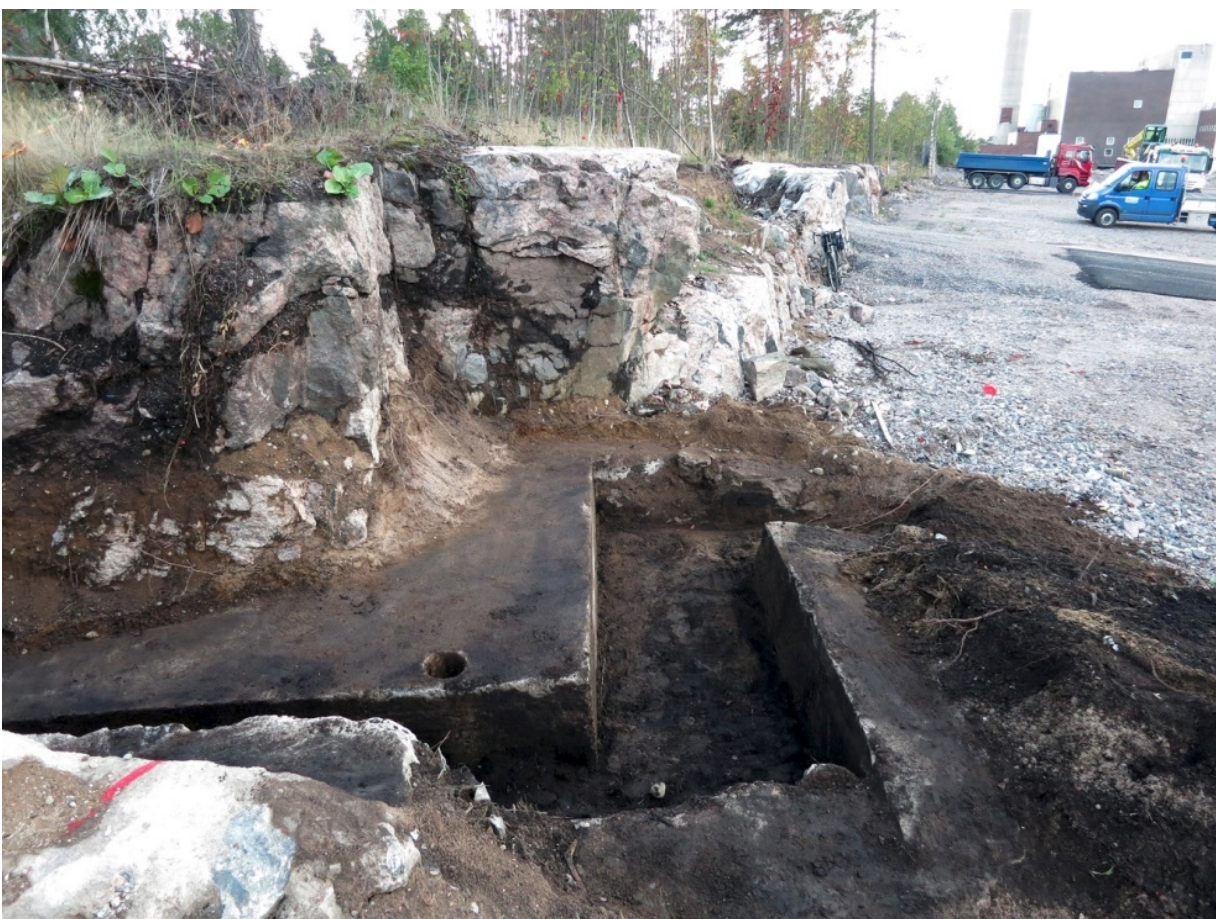
Kuva 24. Asema 8.
Haudan länsiosan mutka.
Kuvaussuunta SSE.
29.4.2014.

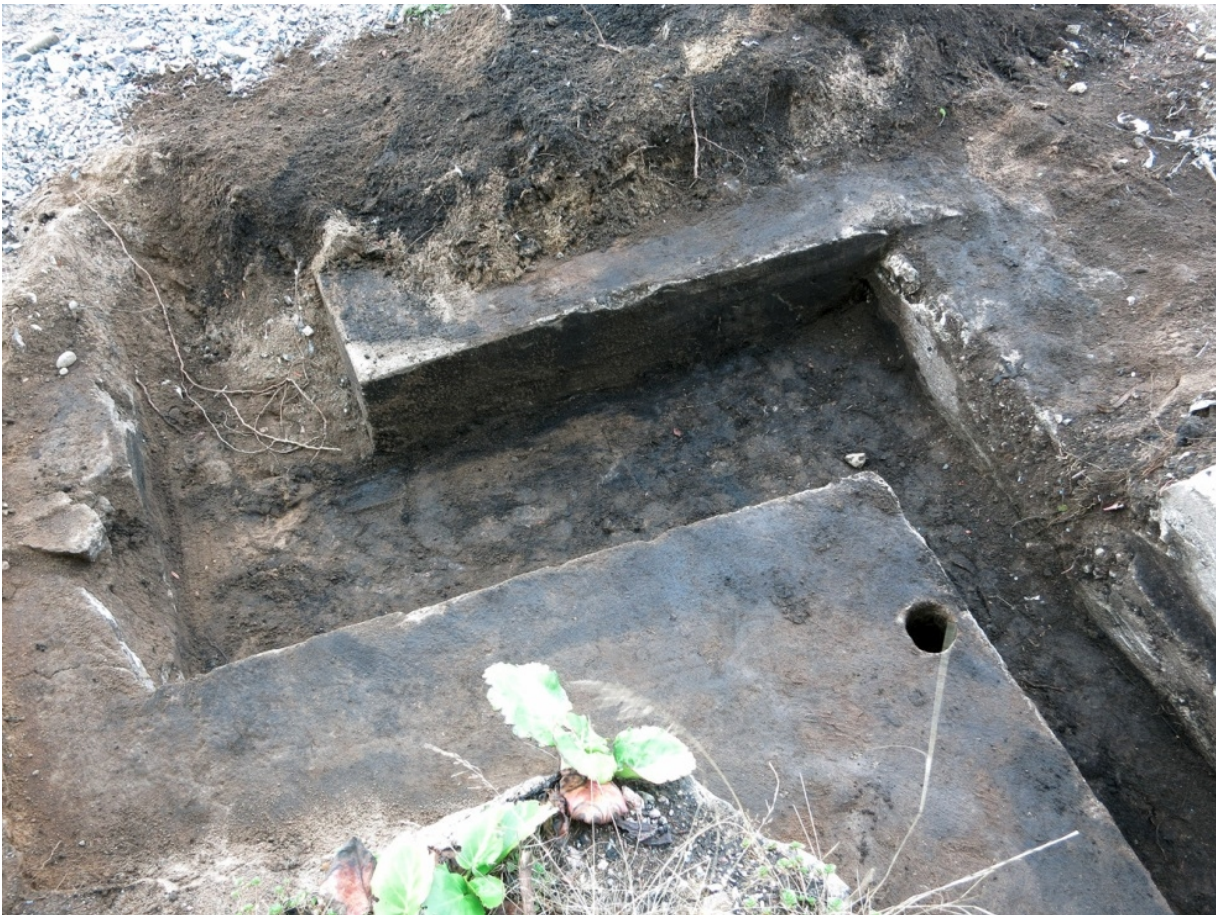
Kuva 26. Asema 8.
Haudan länsiosan mutka.
Oikealla on ollut komero,
jonka päällä on ollut kuvan
18 rintasuojan kappale.
Kuvaussuunta W.
29.4.2014.

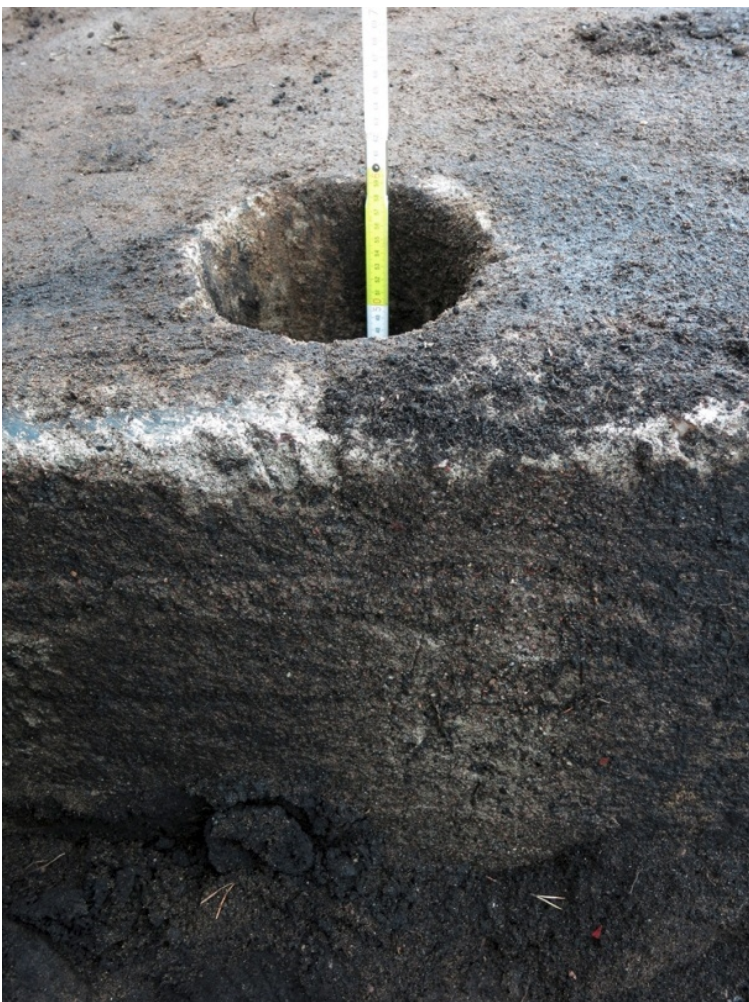
Kuva 27. Asema 8.
Lähikuva paalunreiästä.
Kuvaussuunta SE.
29.4.2014.

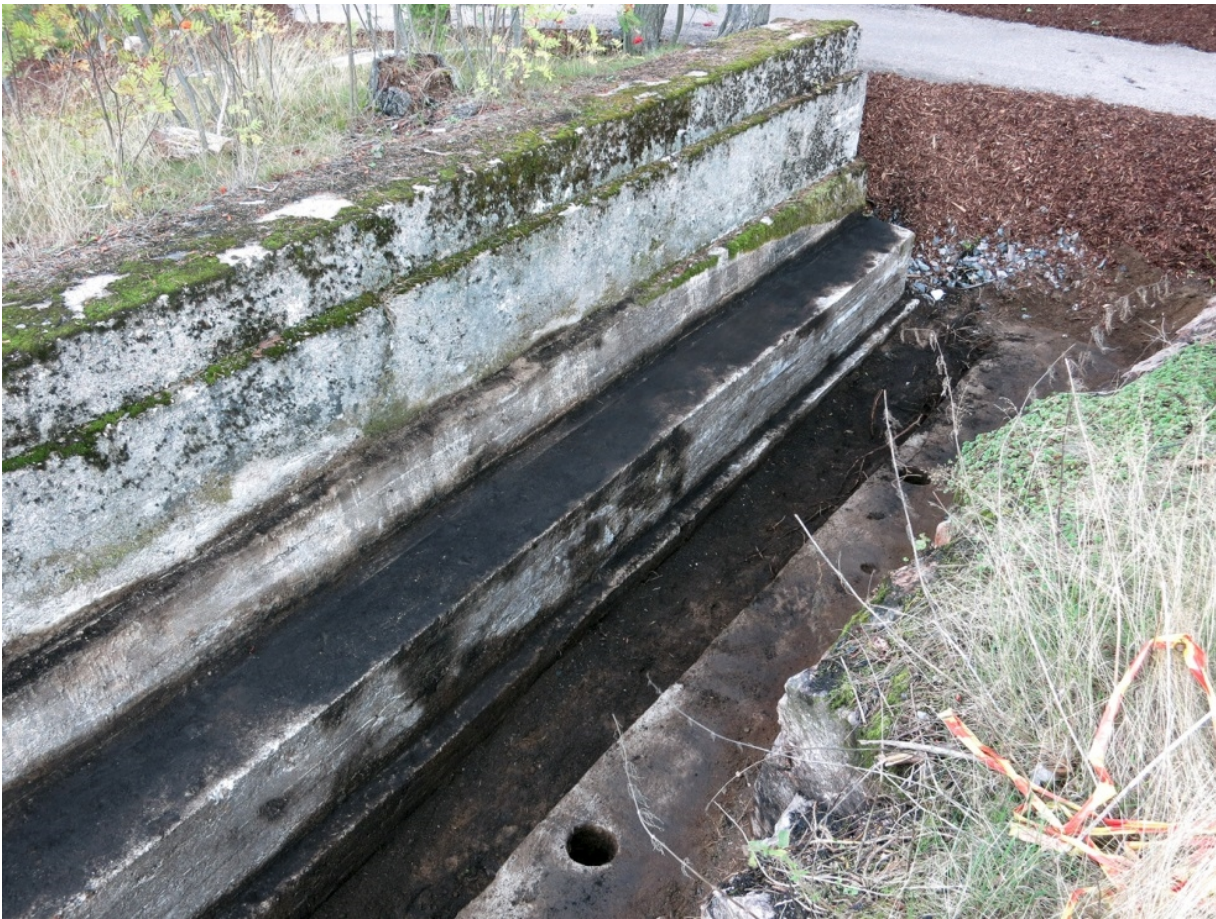
Kuva 28. Asema 8.
Haudan länsiosan
rintasuojaa itäpäässä.
Kuvaussuunta NNE.
29.4.2014.

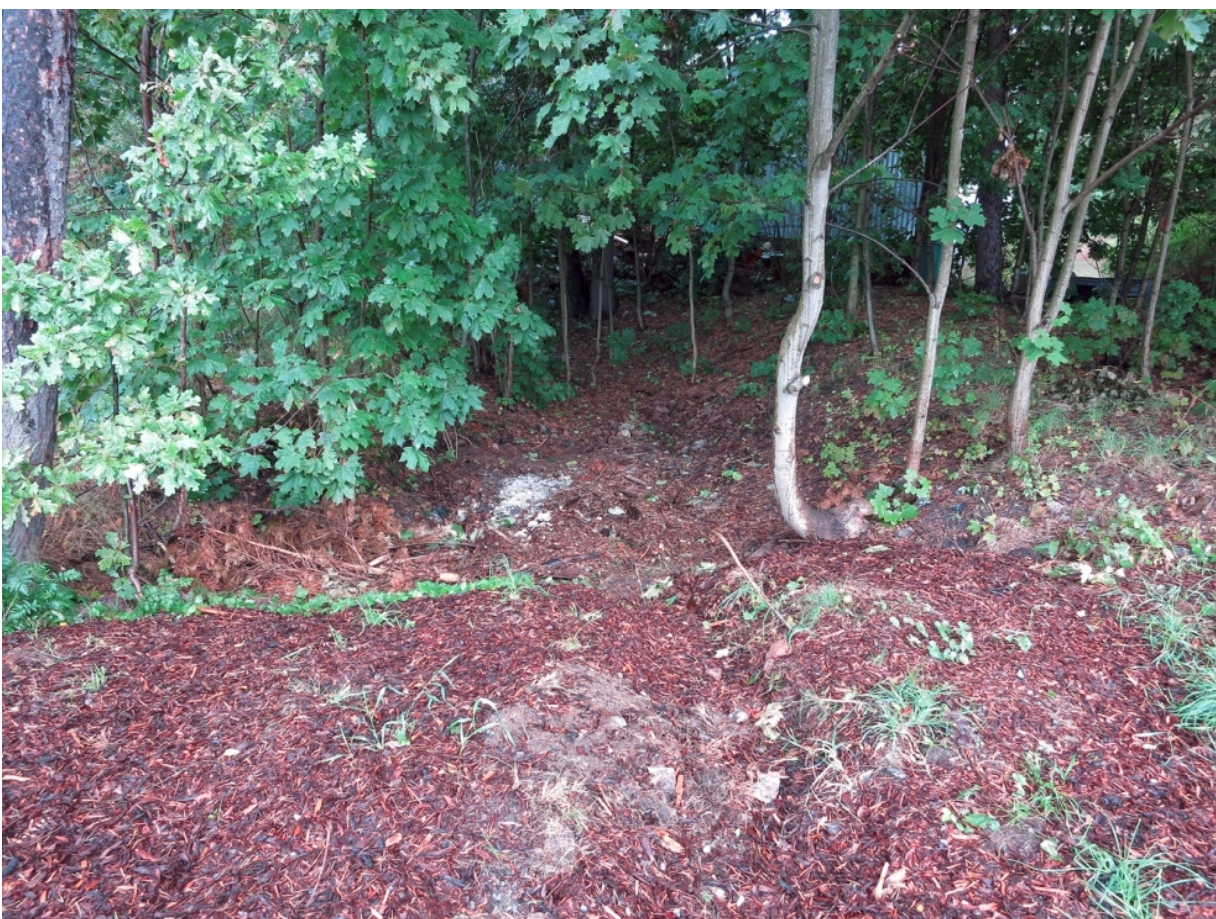
Kuva 33. Asema 8.
Haudan itäosa. Edessä on
uuden raitin penkka.
Kuvaussuunta NE.
28.4.2014.

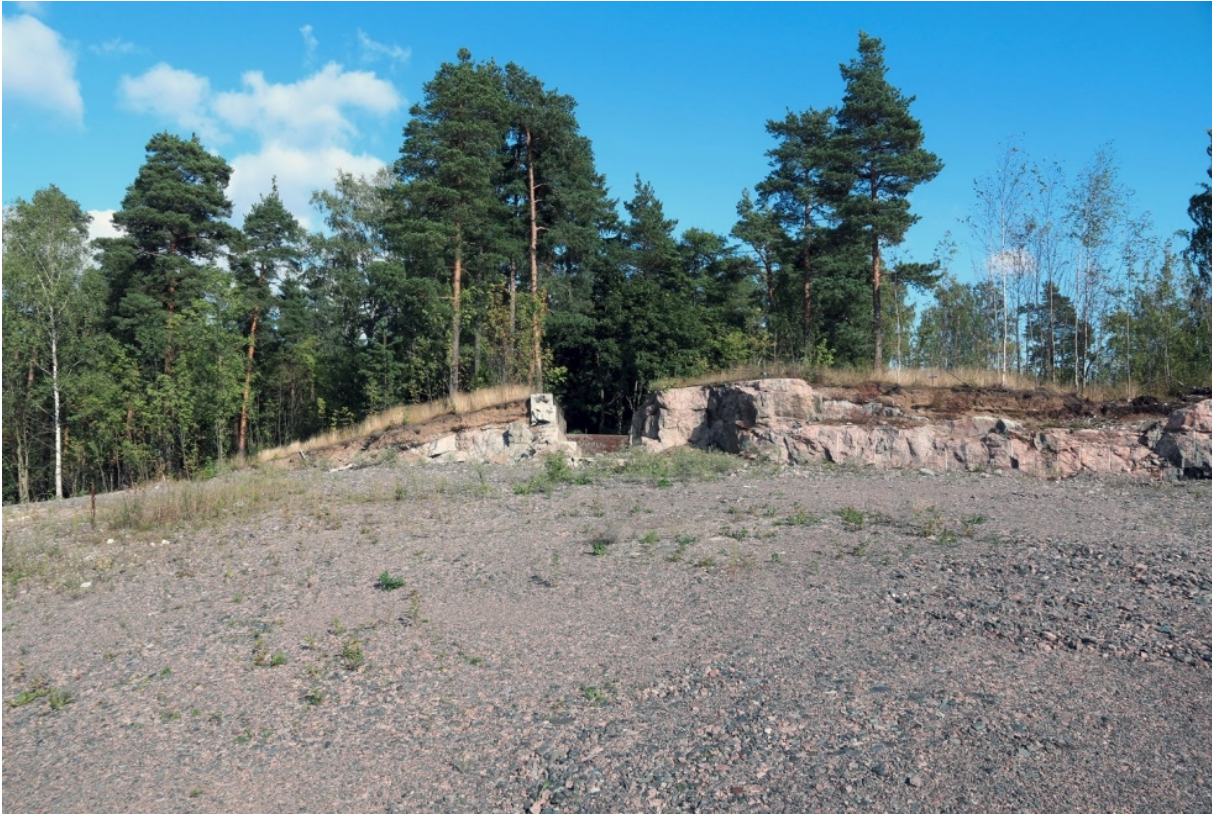
Kuva 34. Asema 8. Hautausmaahan syyskuussa 2015. Edessä on esirakennettu tonttialue. Kuvaussuunta NE. 8.9.2015.

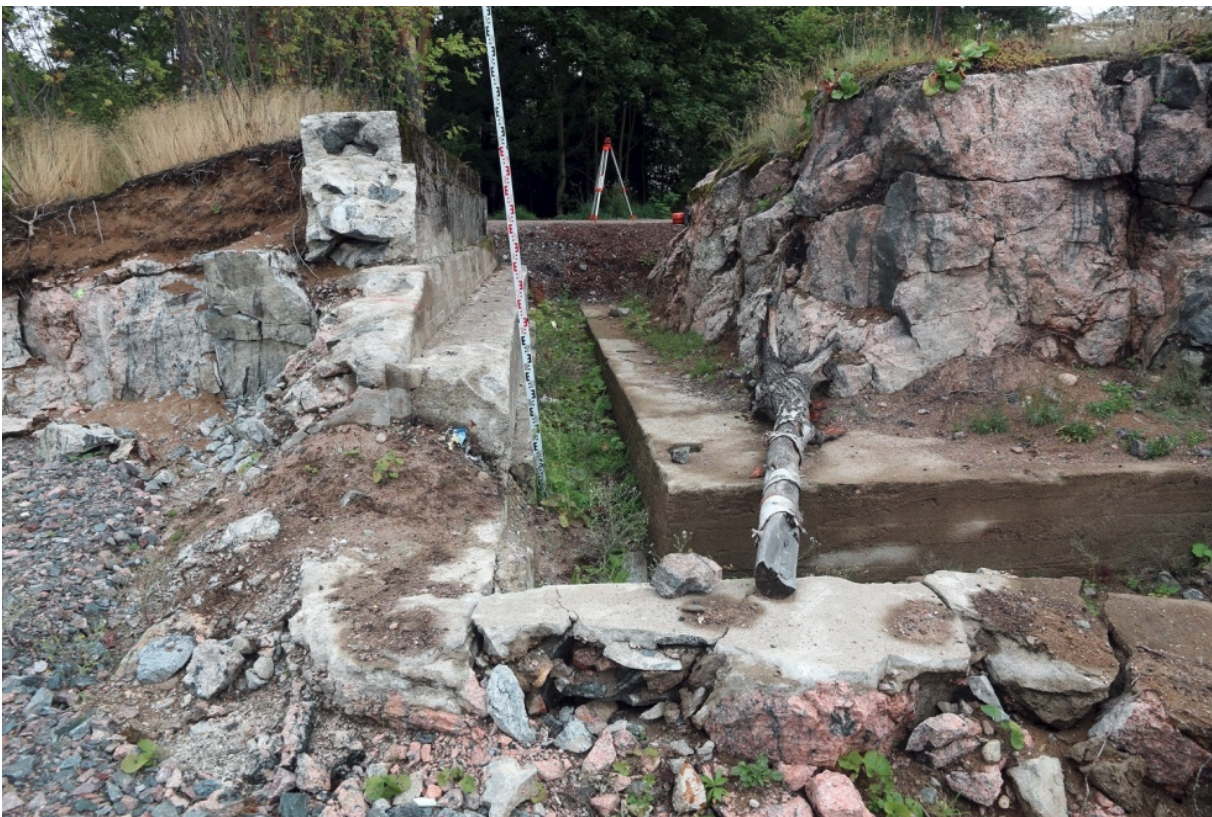
Kuva 35. Asema 8. Haudan länsiosan viimeisen kartoituksen aikana syyskuussa 2015 ennen haudan osittaisen täyttämistä. Kuvaussuunta NE. 8.9.2015.

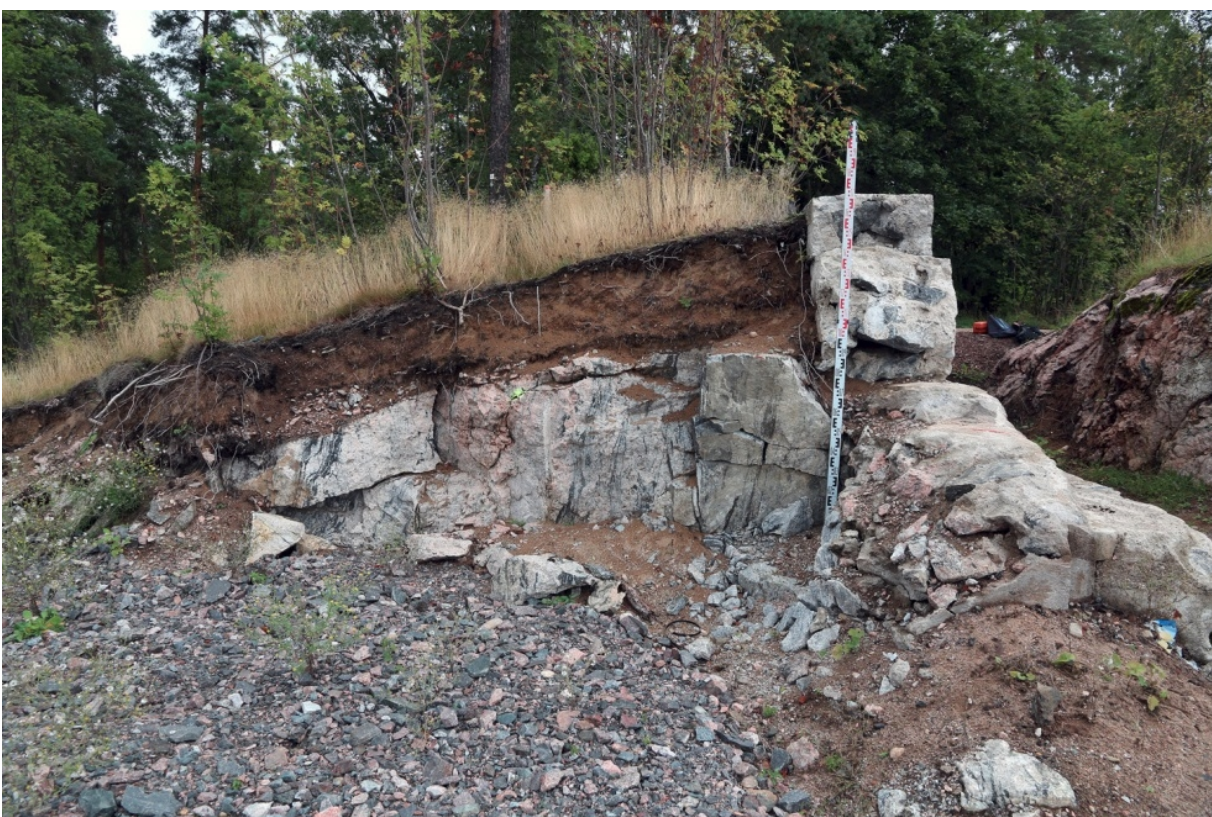
Kuva 36. Asema 8. Haudan länsiosan rintasuojan edessä oli hiekkaa ennen kalliota. Latan kohdalta on kuvan 18 rintasuojan kappale. Kuvaussuunta NE. 8.9.2015.

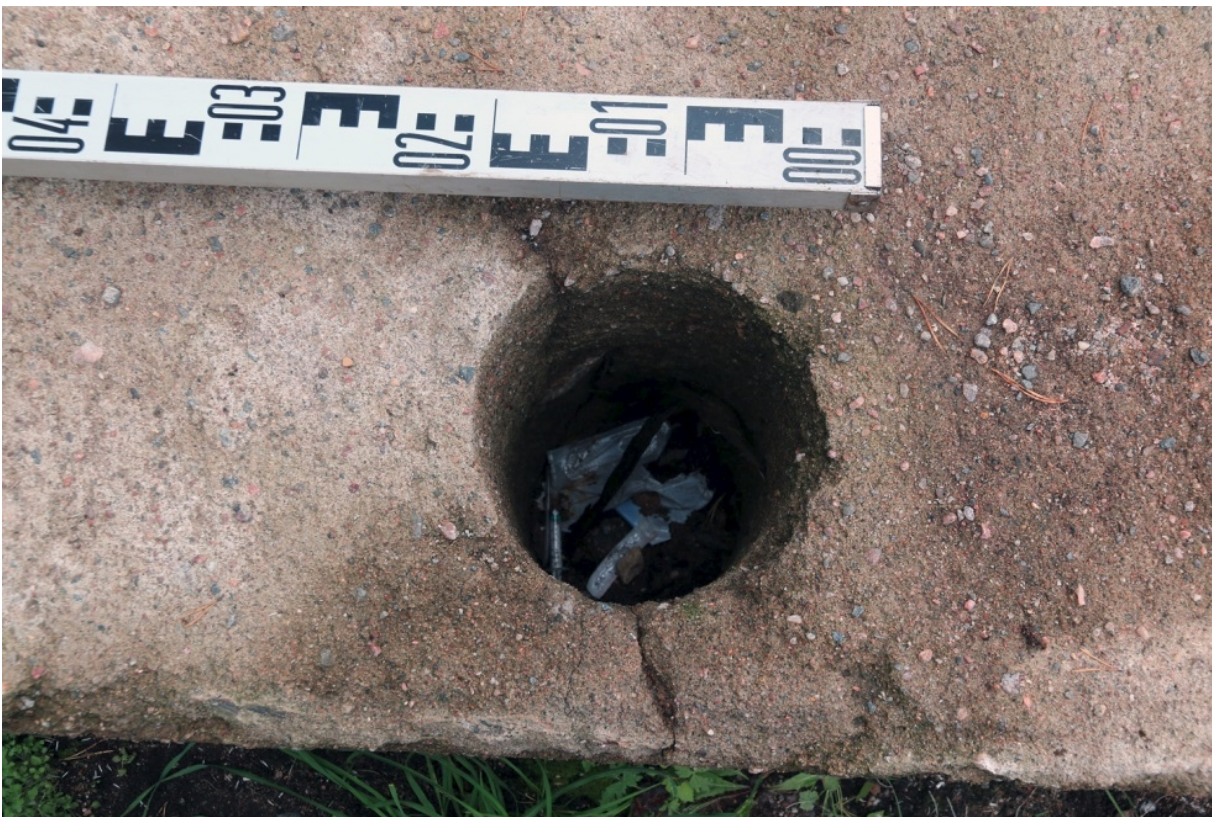
Kuva 38. Asema 8.
Paalunreiässä oli jo
huumeruisku ym.
Kuvaussuunta SE.
8.9.2015.

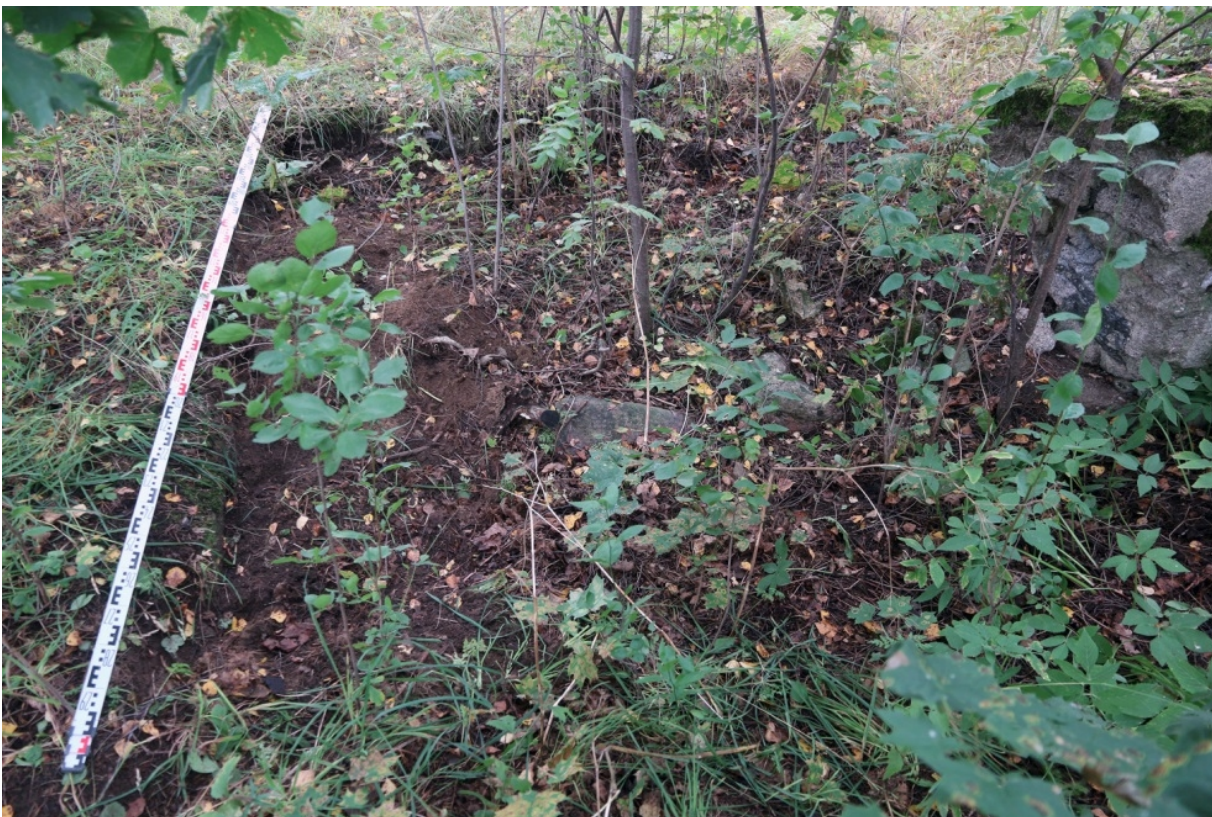
Kuva 41. Asema 8.
Haudan itäosan itäpäässä
otettiin esiin
betonirakenteen
sisäseinien yläosat.
Oikealla näkyy lyhyt
rintasuoja. Kuvaussuunta
NW. 8.9.2015.

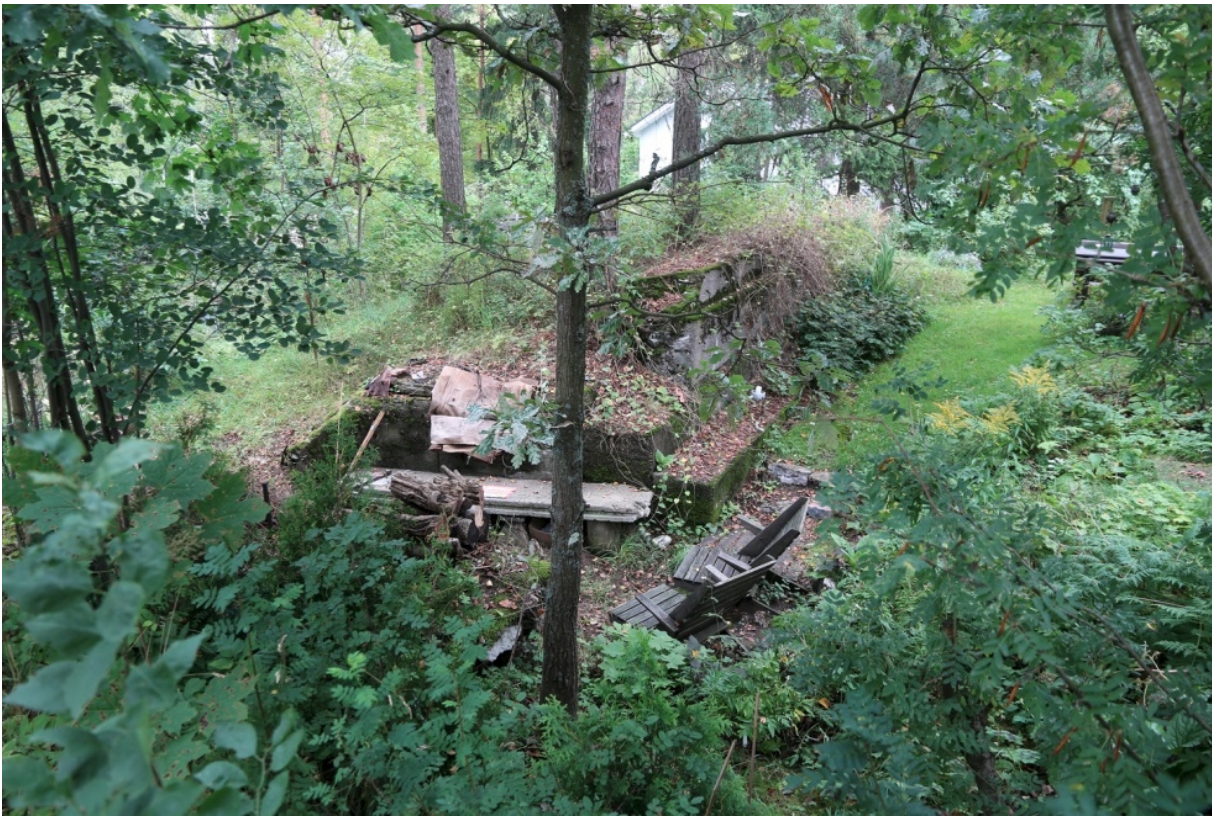
Kuva 42. Asema 8.
Edellinen lyhyt rintasuoja.
Kuvaussuunta NE.
8.9.2015.
