HELSINKI, Tukikohta VI:7 ja 8
Kontula
Kartoitus 2015
 M. Heikkinen

Yleiskartta 1. Tukikohta VI:7-8. Osia asemien 7 ja 8 kallioon louhituista ja maahan kaivetuista haudoista. Karttapohjana vuoden 2013 tilanne. Mk 1:500.

HELSINGIN KAUPUNGINMUSEO,
 KULTTUURIYMPÄRISTÖ, ARKEOLOGIA

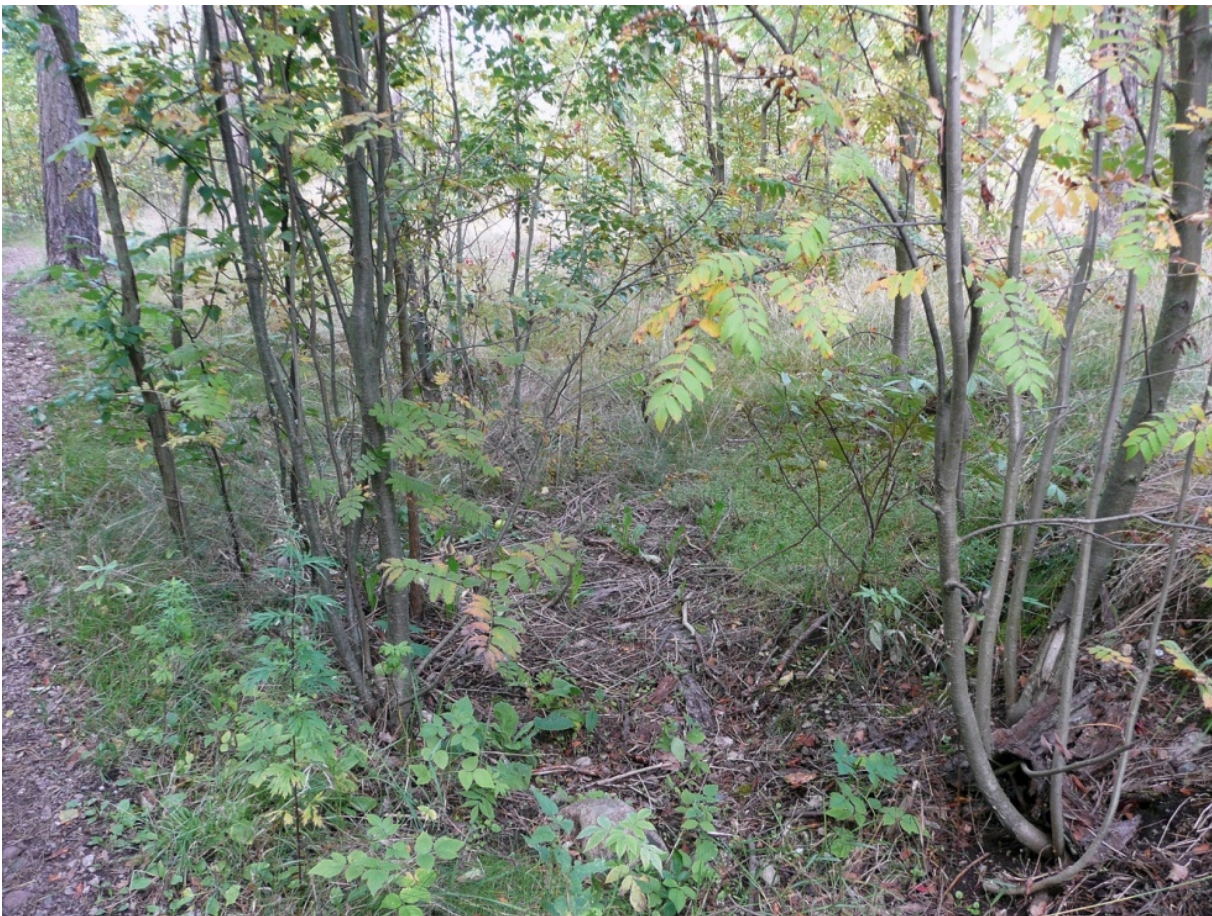
Kuva 43. Asema 8.
Aseman itäosan
omakotitaloalueella oleva
tuliasema ja rintasuoja.
Kuvaussuunta NE.
8.9.2015.

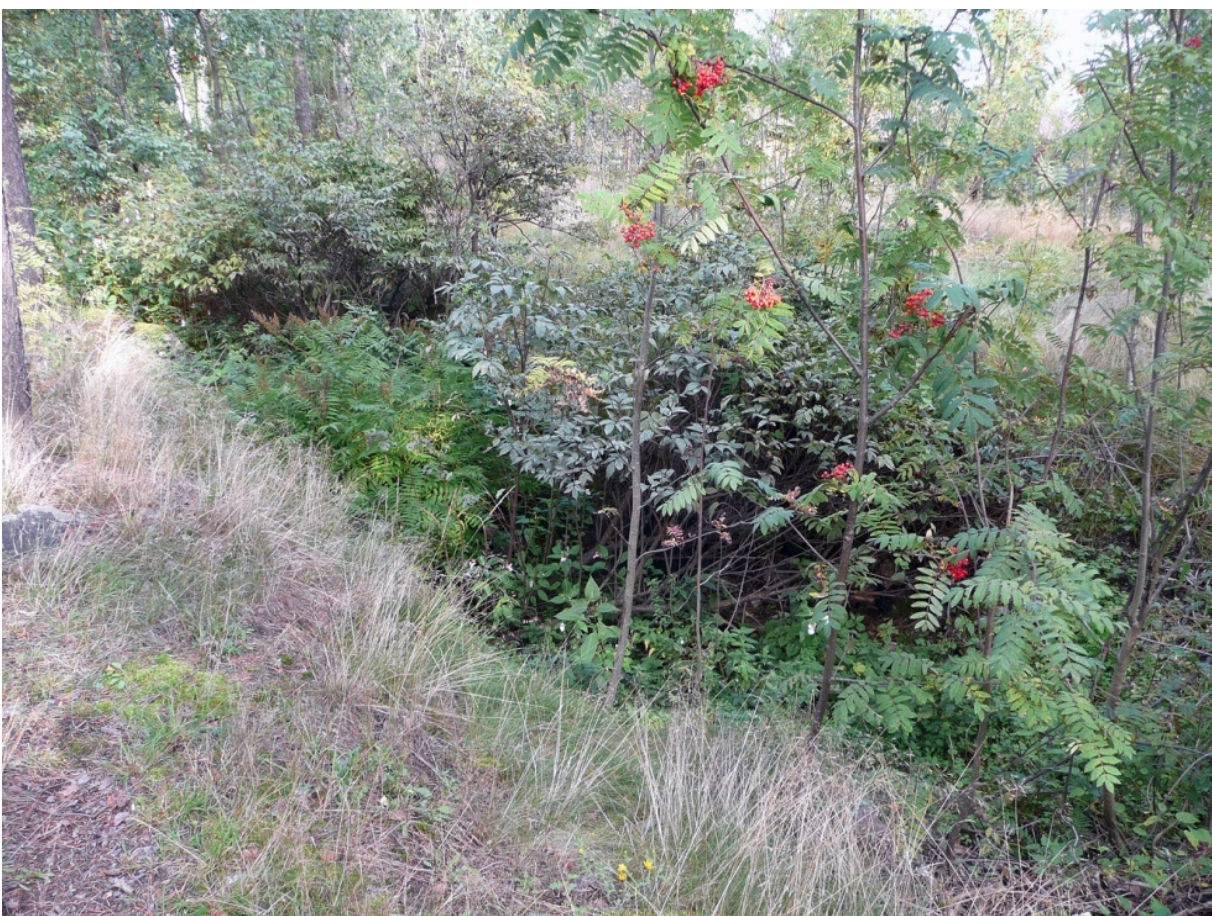
Kuva 44. Asema 7,
pohjoinen hauta. Vuonna
2008 hauta oli täytetty
jätteillä, kivillä ja
puutarhajätteillä
Kuvaussuunta NE.
11.9.2008.

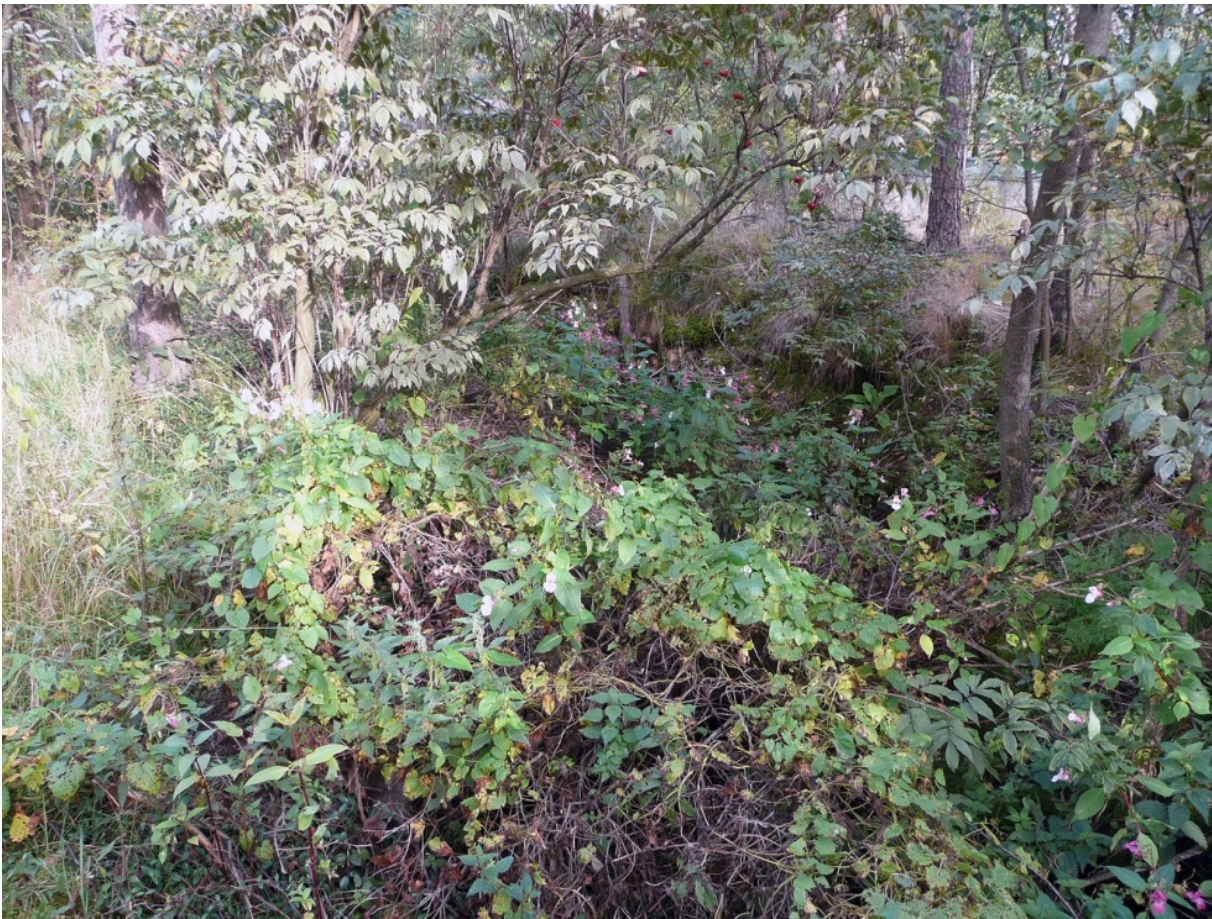
Kuva 45. Asema 7,
pohjoinen hauta. Haudan
keskiosa vuonna 2008.
Kuvaussuunta ENE.
11.9.2008.

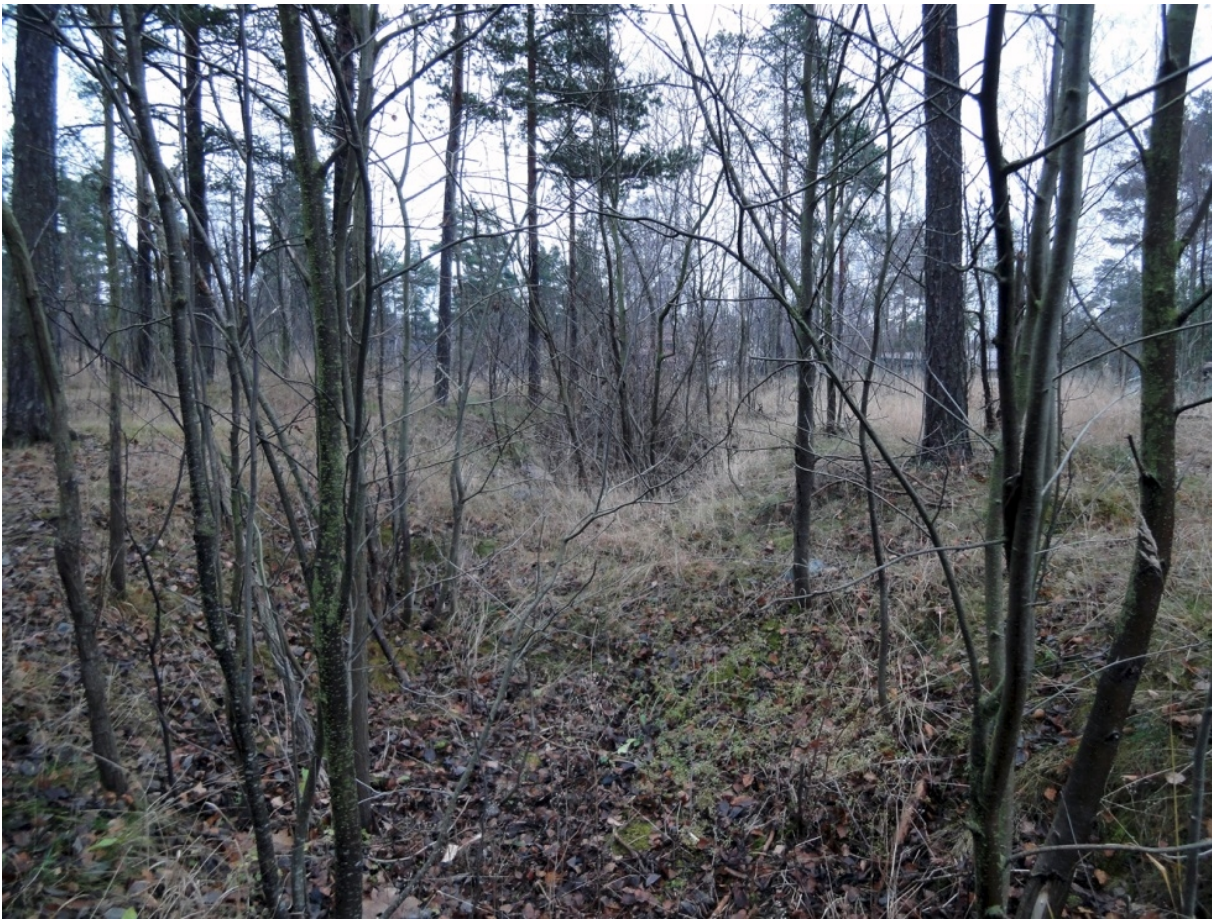
Kuva 46. Asema 7,
pohjoinen hauta. Haudan
itäosa vuonna 2008.
Kuvaussuunta E.
11.9.2008.

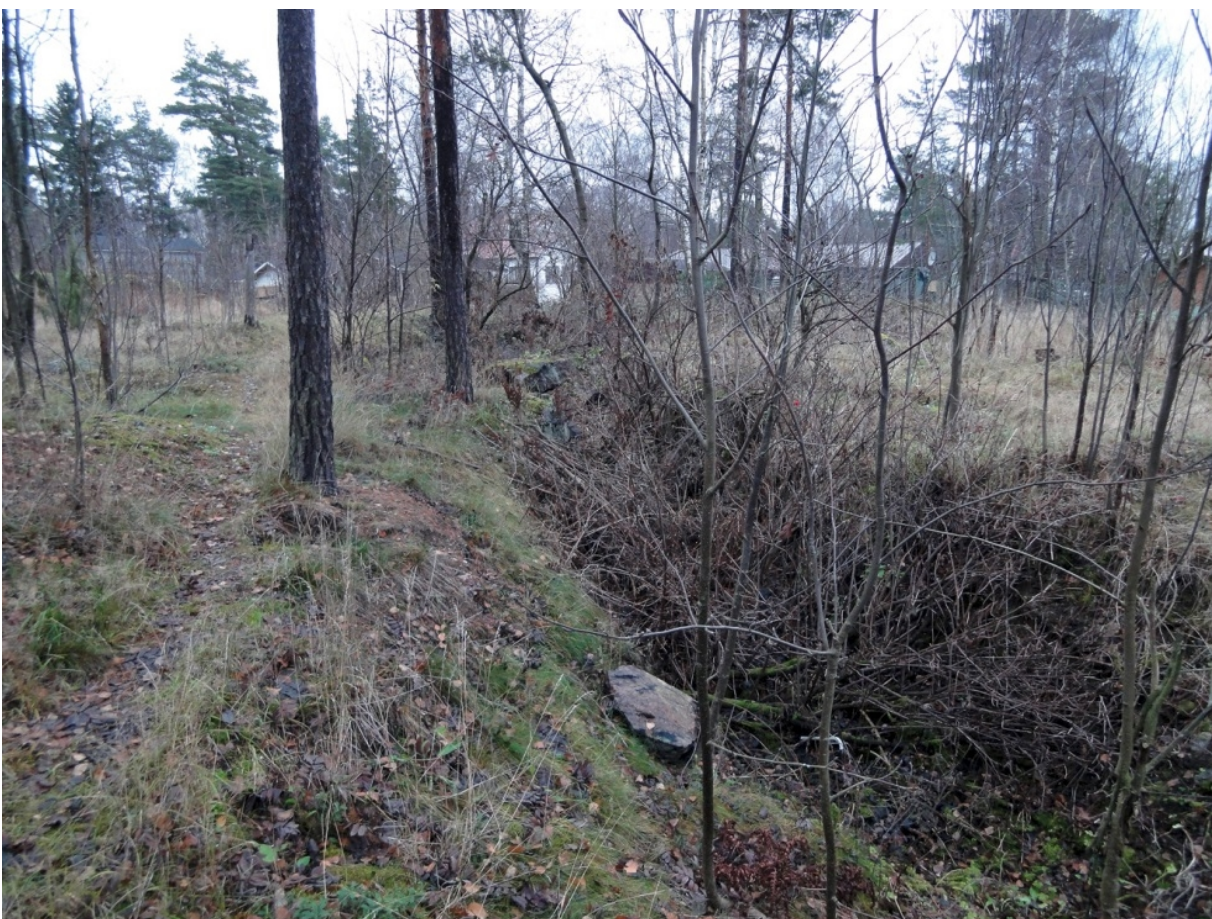
Kuva 47. Asema 7,
pohjoinen hauta. Haudan
länsiosa puiden lehtien ja
aluskasvillisuuden kadottua
vuonna 2011.
Kuvaussuunta NE.
23.11.2011.

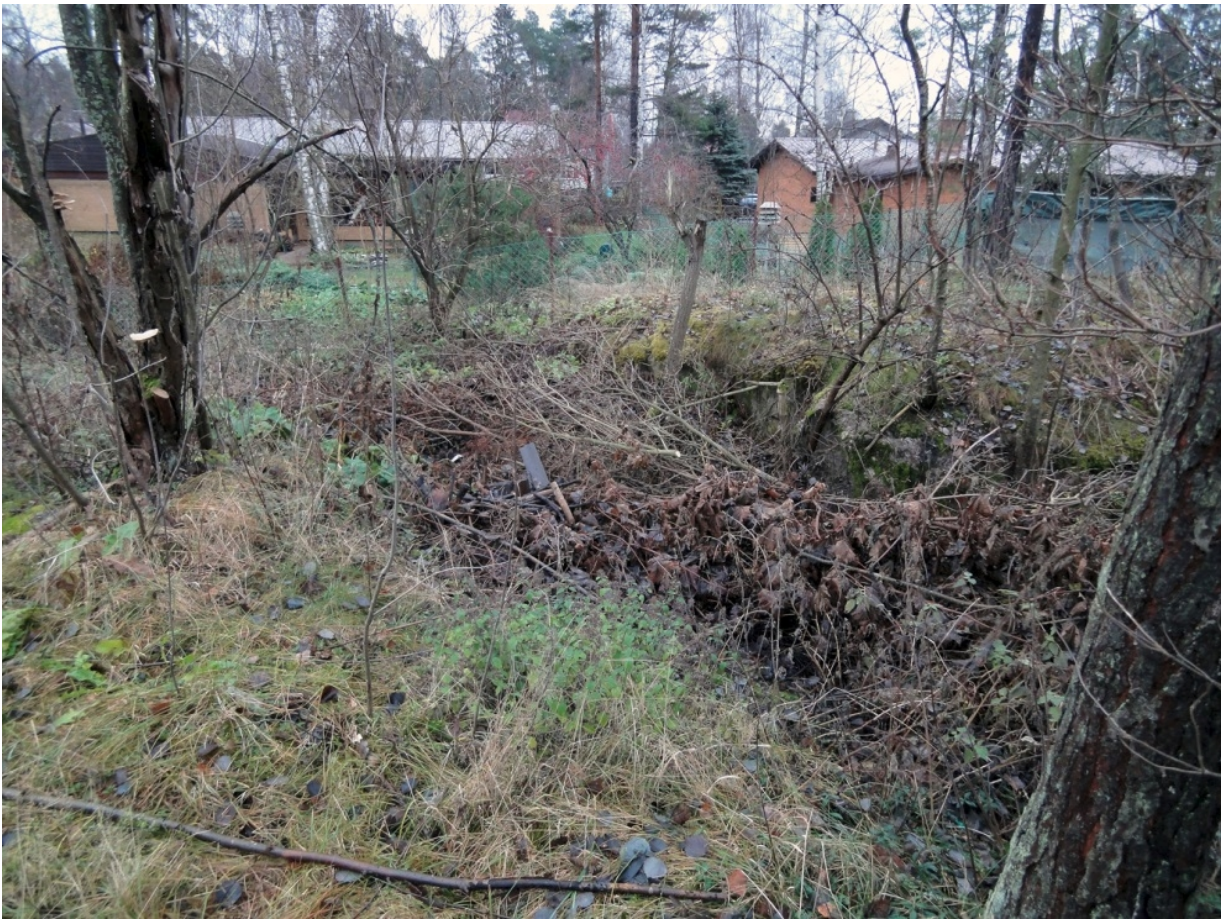
Kuva 48. Asema 7,
pohjoinen hauta. Haudan
keskiosa vuonna 2011.
Kuvaussuunta NE.
23.11.2011.

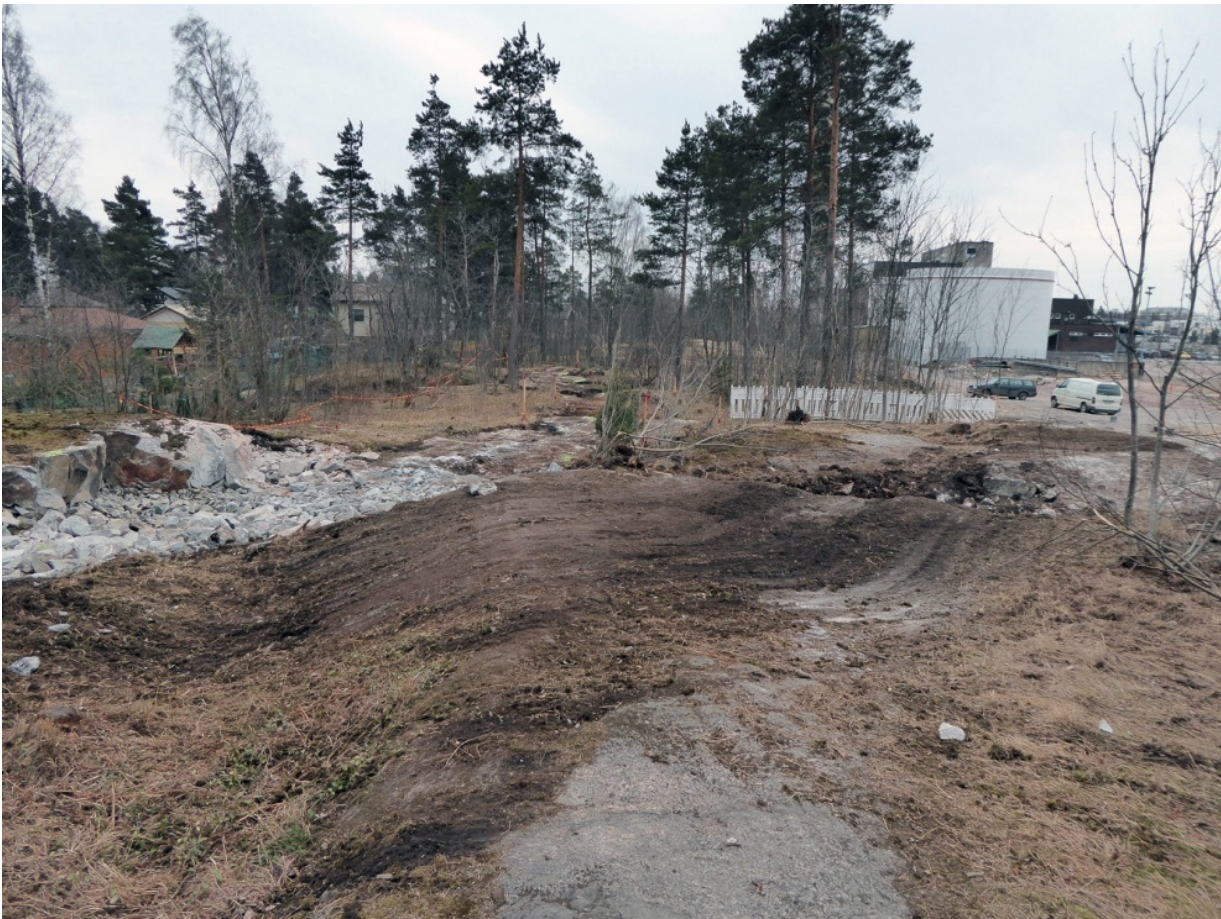
Kuva 49. Asema 7, pohjoinen hauta. Haudan itäosa vuonna 2011. Kuvaussuunta E. 23.11.2011.

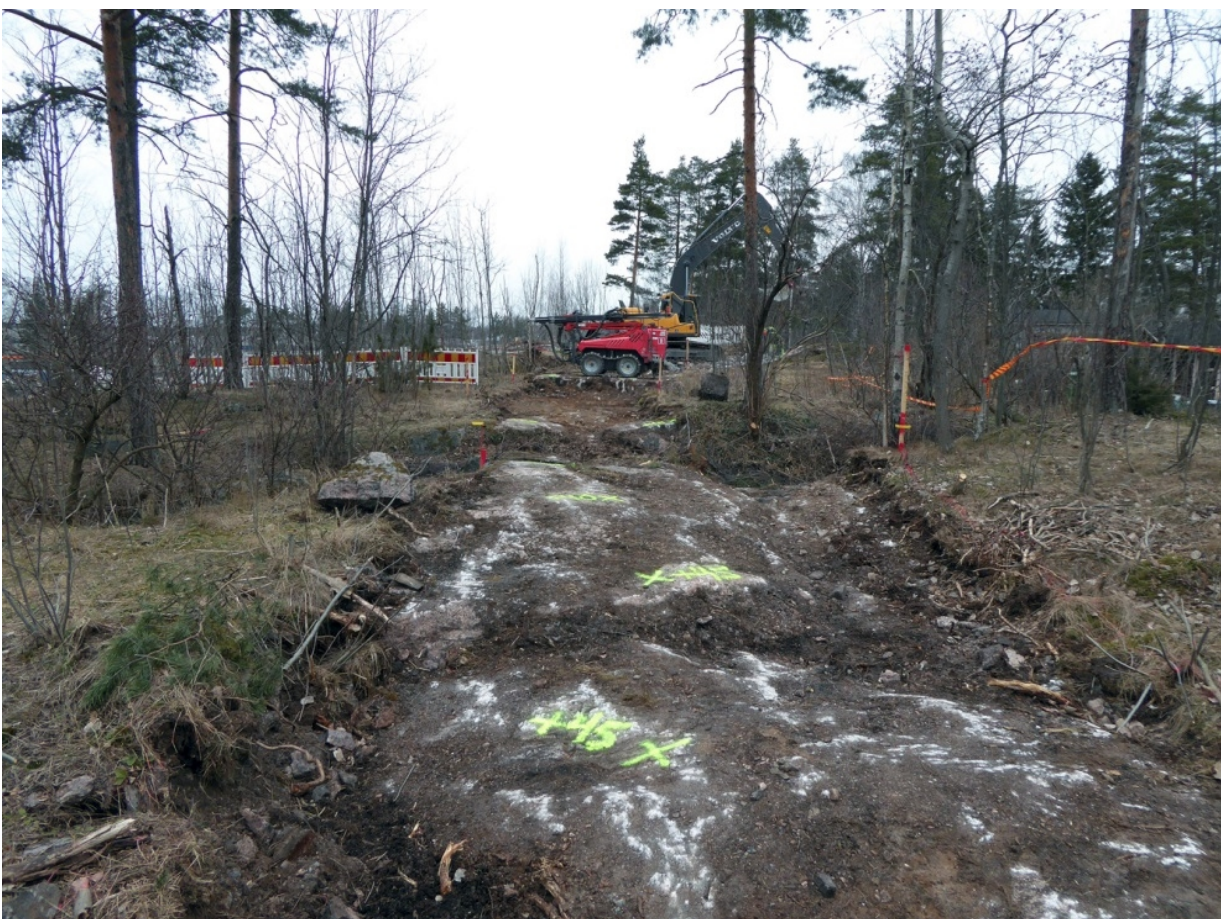
Kuva 50. Asema 7, pohjoinen hauta. Asemien 8 ja 7 välinen alue raitin rakentamisen aikana vuonna 2014. Hauta 7 sijaitsi taustalla puiden kohdalla. Kuvaussuunta S. 11.4.2014.

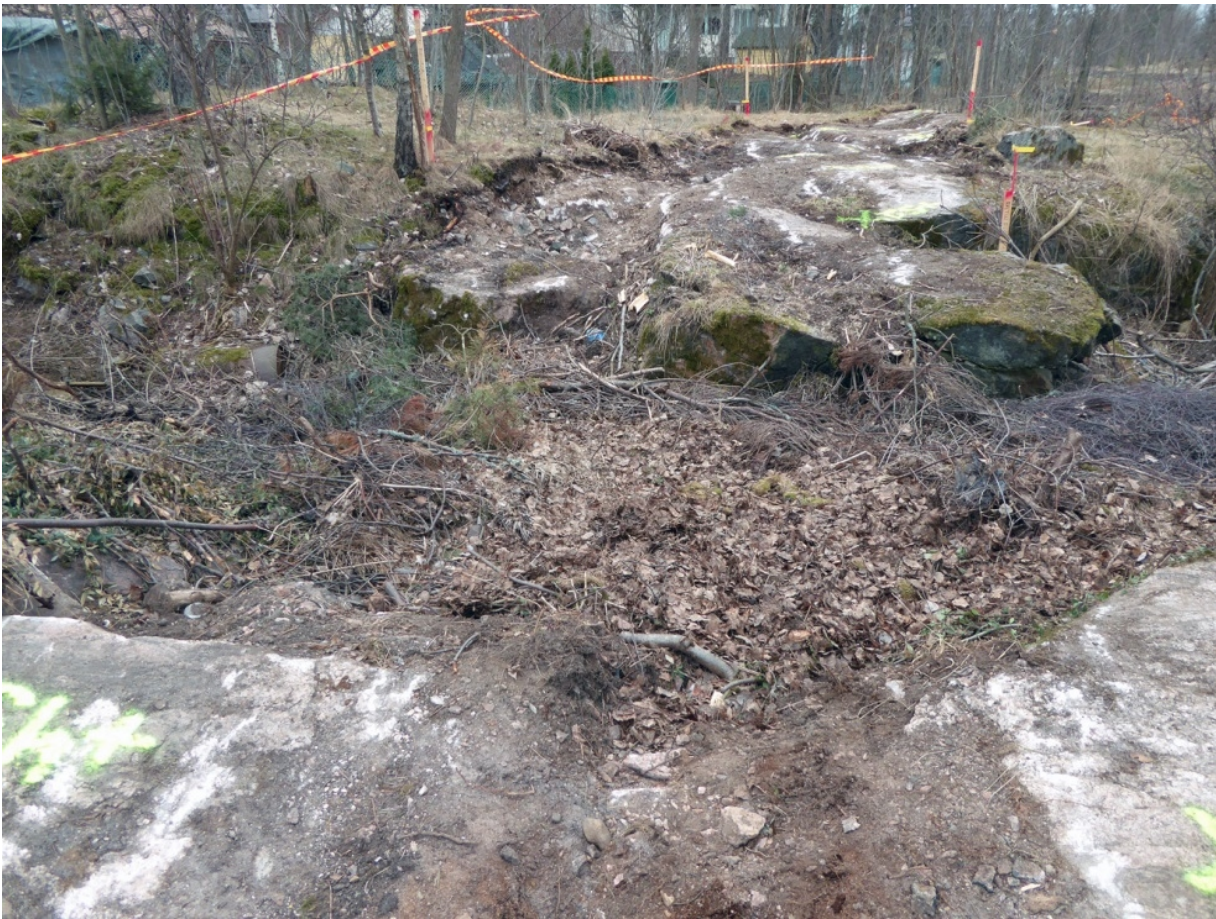
Kuva 52. Asema 7, pohjoinen hauta. Haudan länsiosa. Haudan pinnalla on omakotitaloteilla tuotuja puutarhajätteitä. Kuvaussuunta SSW. 11.4.2014.

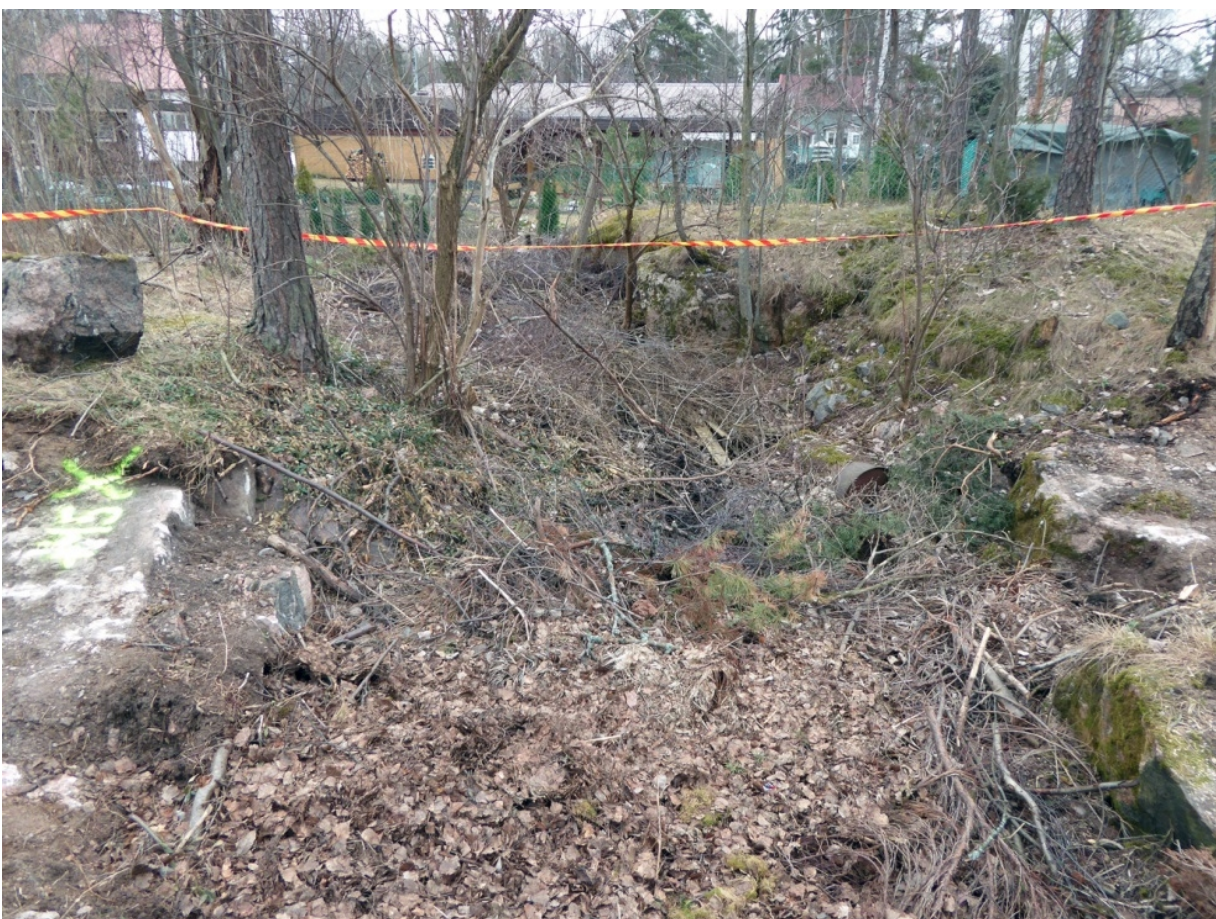
Kuva 53. Asema 7, pohjoinen hauta. Haudan keskiosa. Kuvaussuunta S. 11.4.2014.

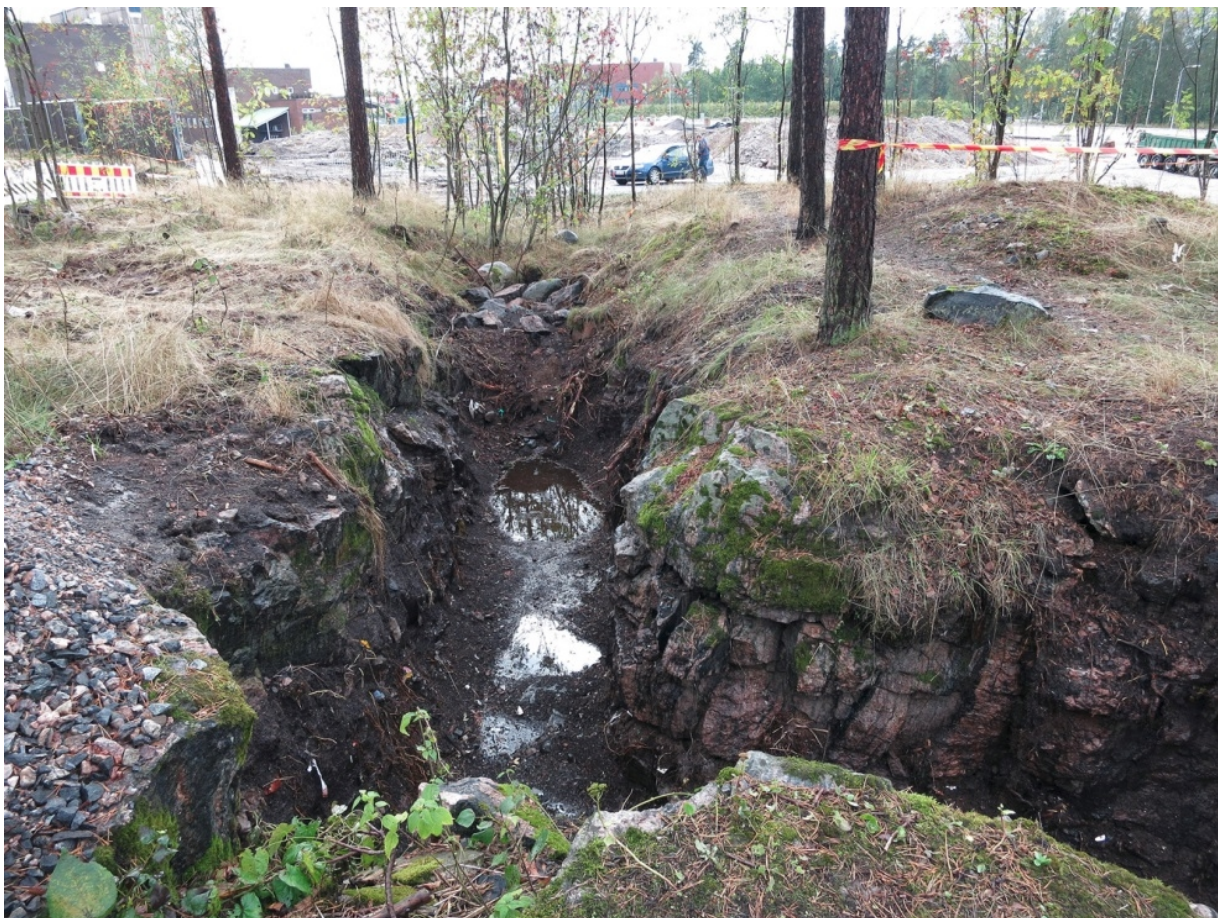
Kuva 55. Asema 7, pohjoinen hauta. Haudan läntisin osa, kallioon louhittu, on tyhjennetty osittain. Lännempänä sijaitseva maahan kaivettu osa on jätetty koskemattomaksi. Kuvaussuunta SW. 28.8.2014.

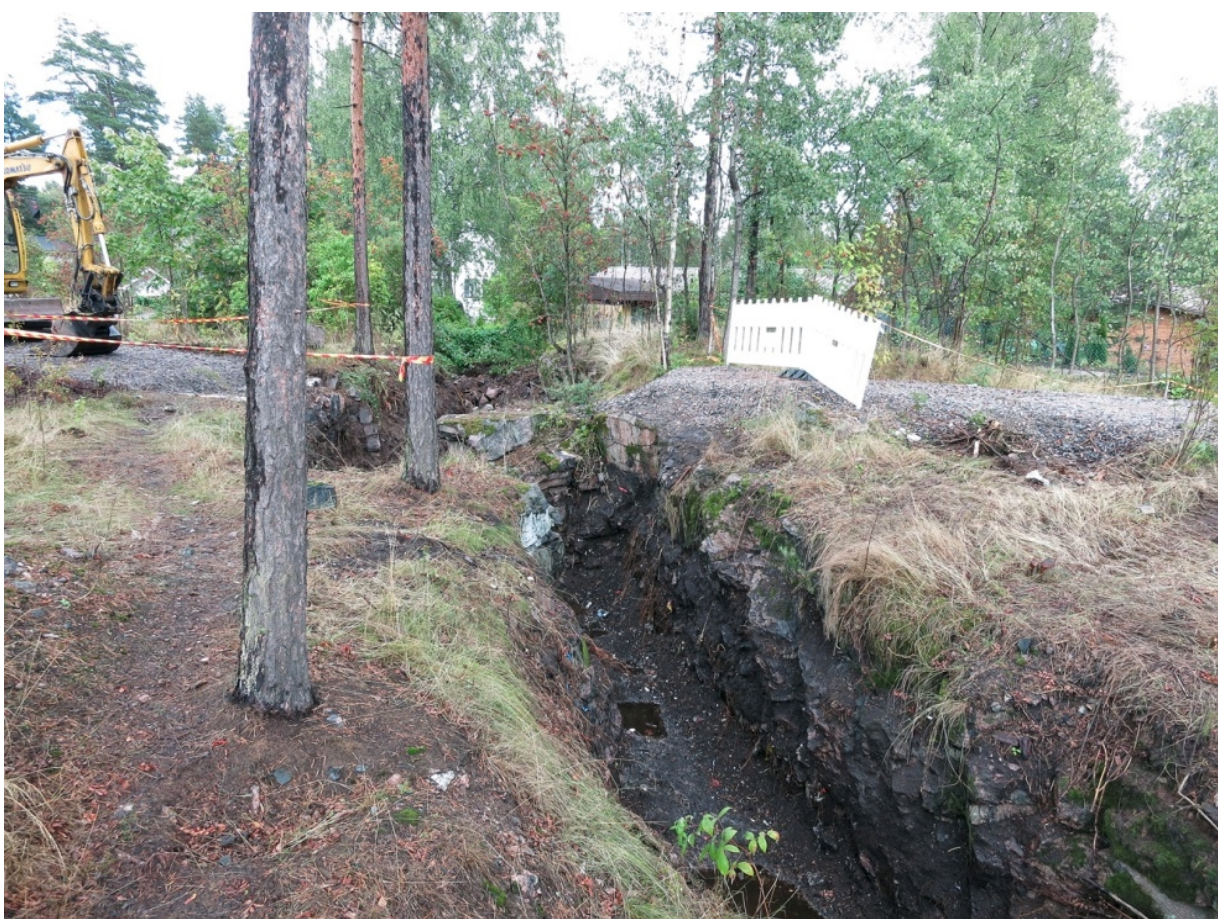
Kuva 56. Asema 7, pohjoinen hauta. Haudan länsiosa mutkaan saakka. Kuvaussuunta SW. 28.8.2014.

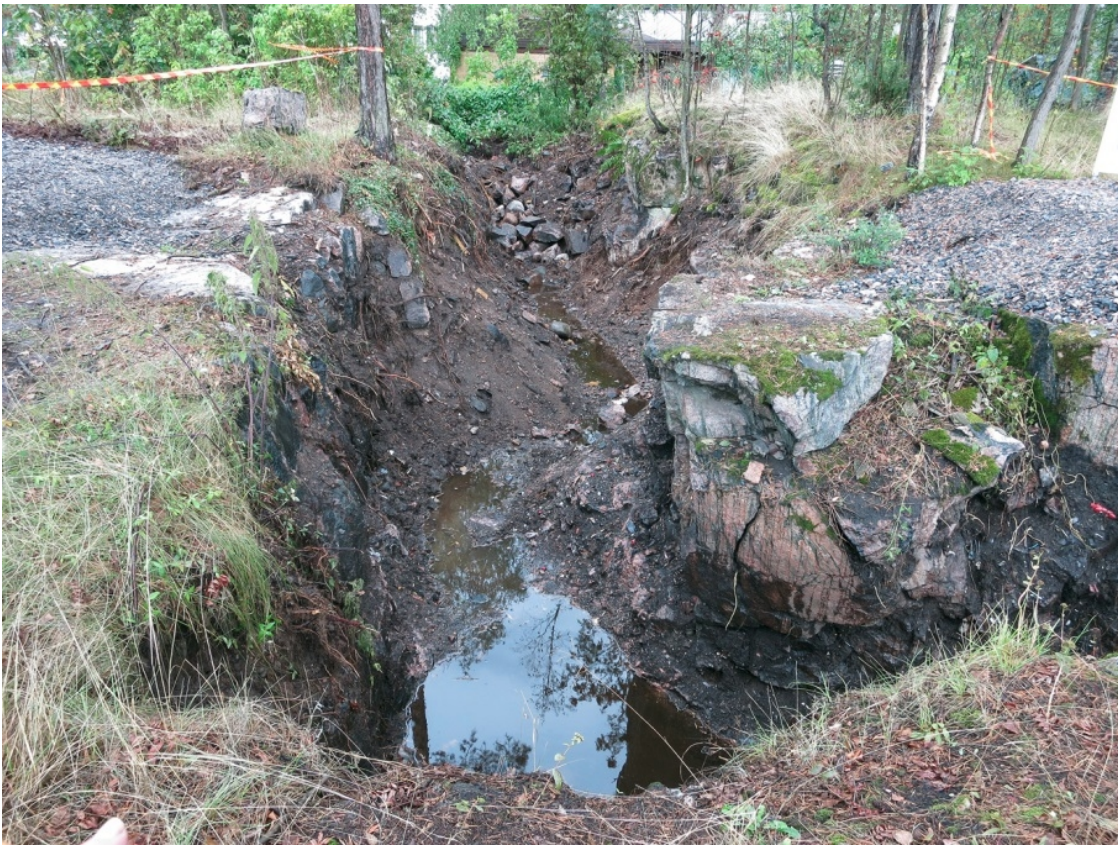
Kuva 57. Asema 7, pohjoinen hauta. Edessä on haudan länsiosa. Kuvan keskellä on haudan mutka. Raitti on tehty haudan reunalle saakka. Kuvaussuunta NE. 28.8.2014.

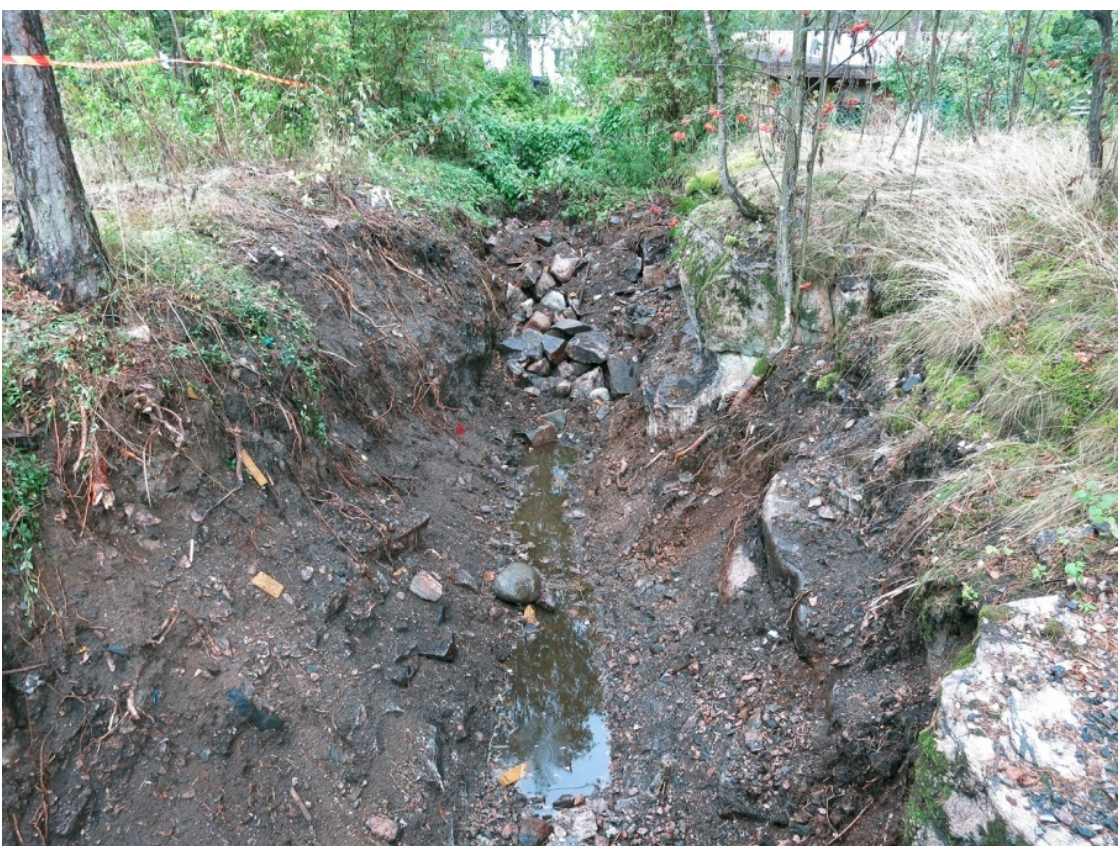
Kuva 58. Asema 7, pohjoinen hauta. Haudan keski- ja itäosa mutkan jälkeen. Kuvaussuunta NE. 28.8.2014.

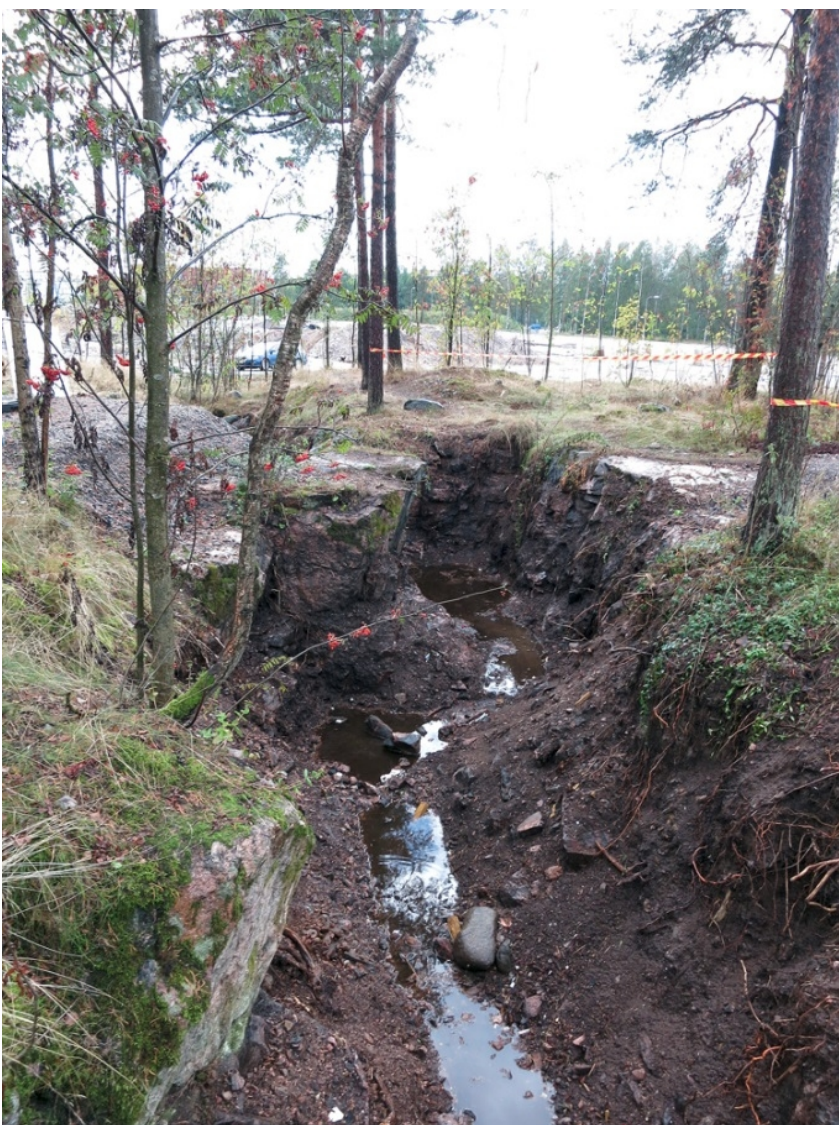
Kuva 59. Asema 7, pohjoinen hauta. Haudan itäpää, joka on luiskattu pientalotontteja kohden. Kuvaussuunta NE. 28.8.2014.

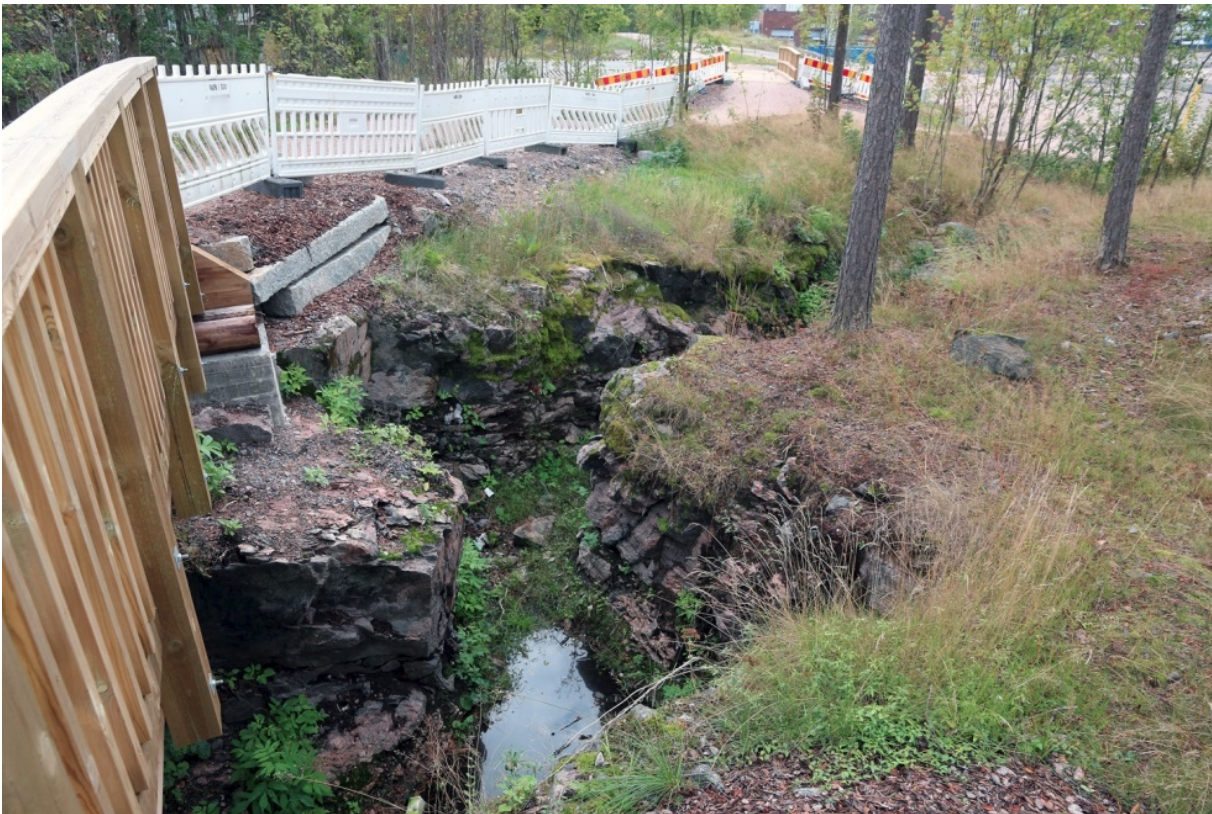
Kuva 60. Asema 7, pohjoinen hauta. Haudan keskiosa. Kuvaussuunta SW. 28.8.2014.

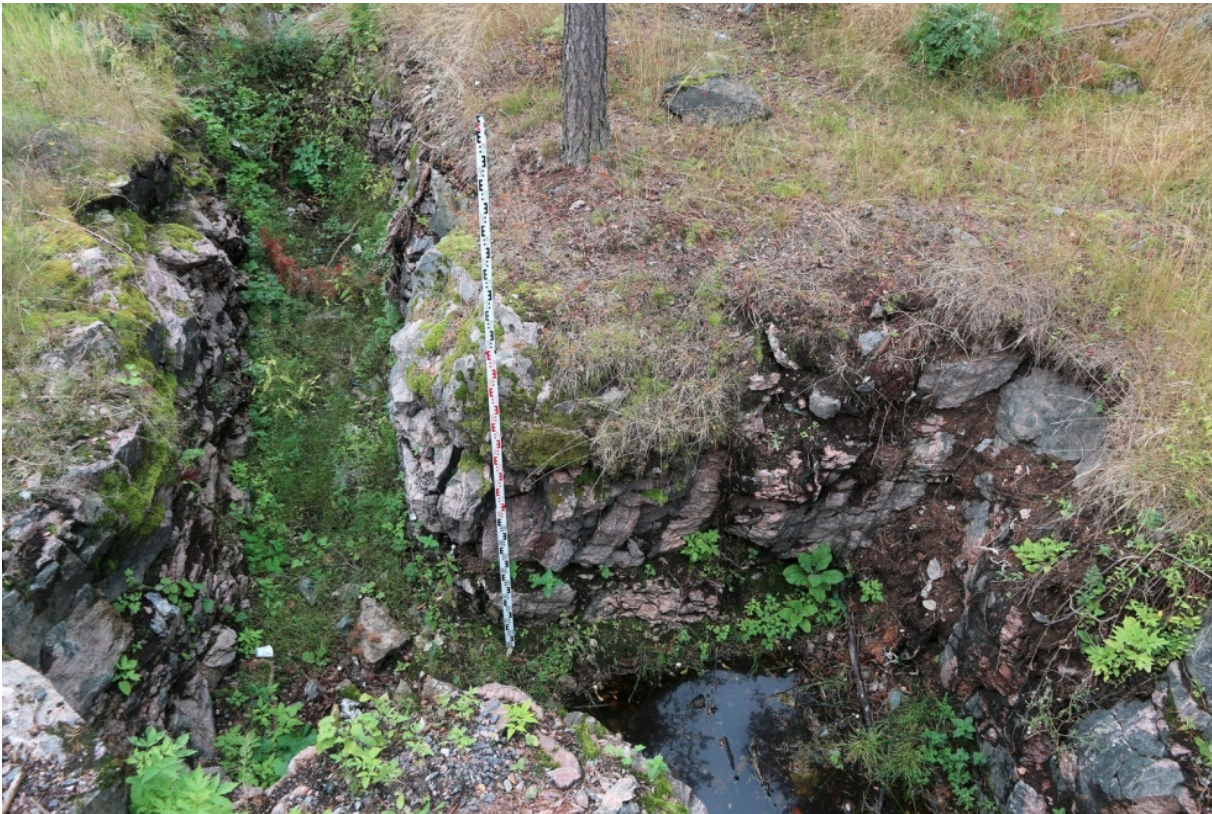
Kuva 61. Asema 7, pohjoinen hauta. Haudan länsiosa viimeisen kartoituksen aikana 2015. Raitin silta on valmistunut. Kuvaussuunta SSW. 8.9.2015.

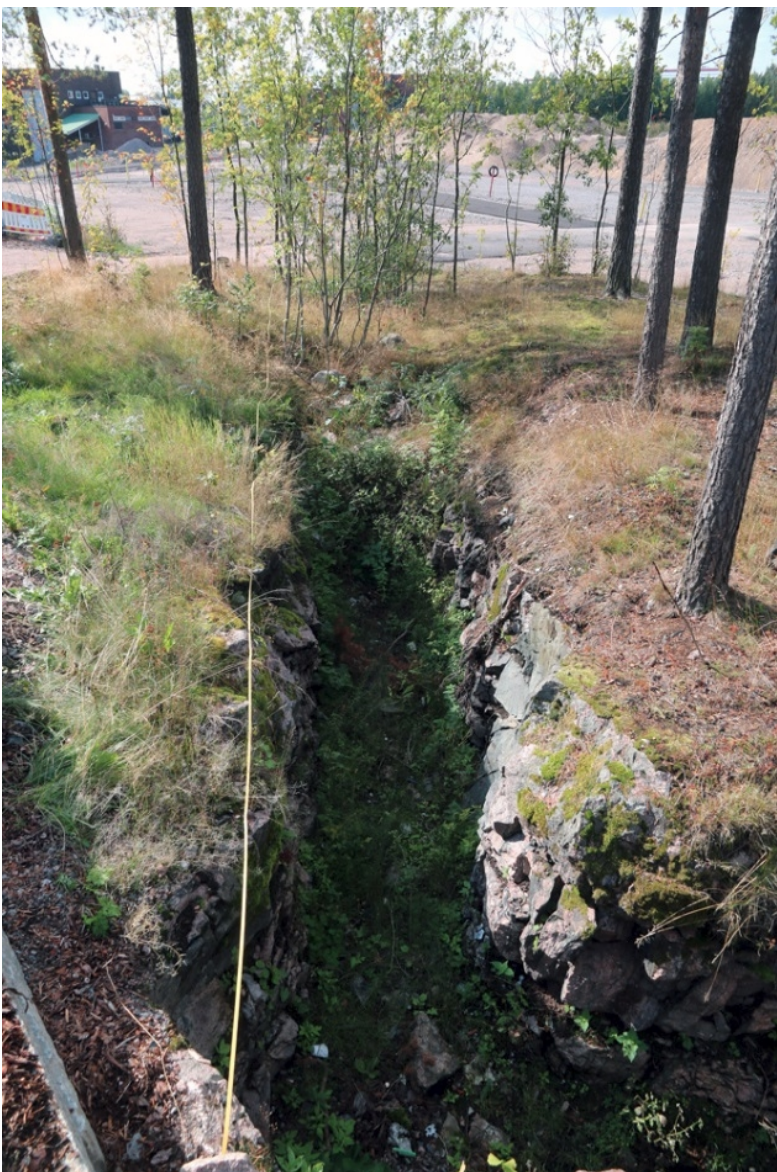
Kuva 62. Asema 7, pohjoinen hauta. Haudan länsiosa mutkasta länteen päin. Kuvaussuunta SW. 8.9.2015.

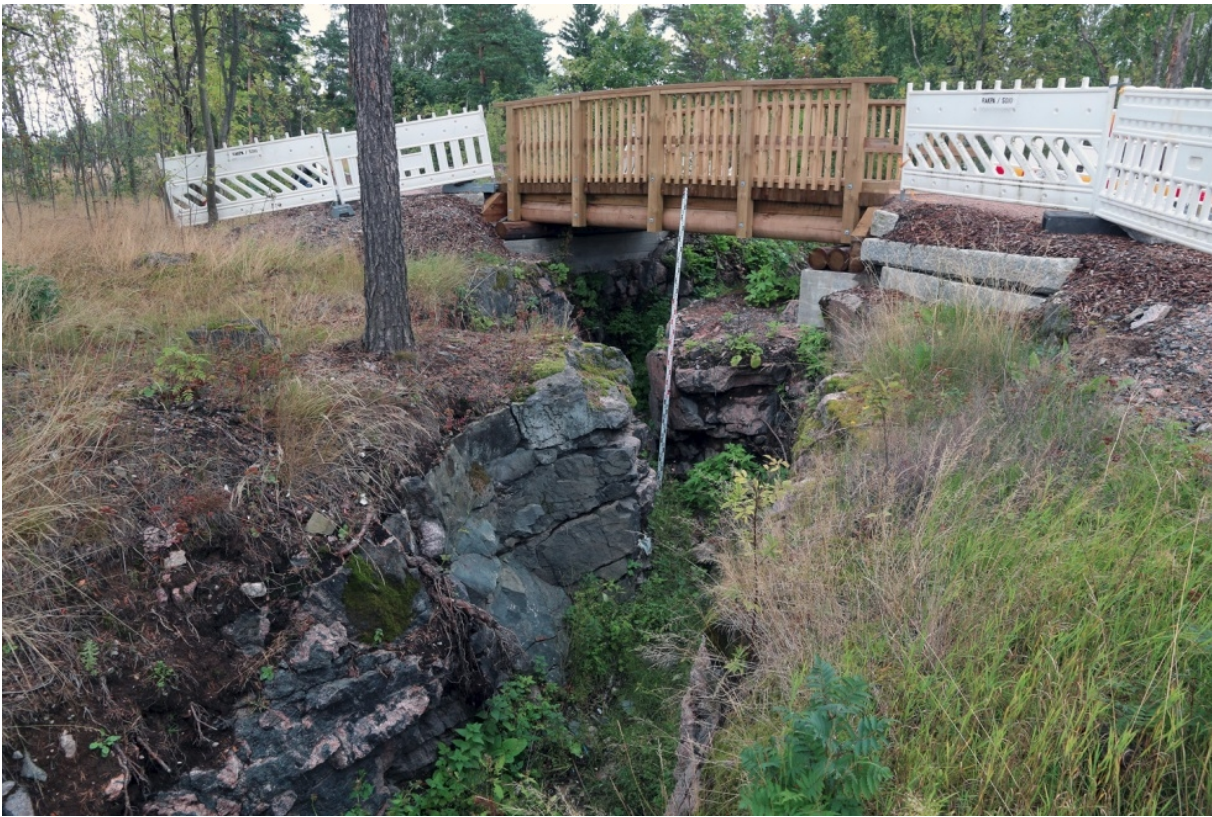
Kuva 63. Asema 7, pohjoinen hauta. Haudan läntisin osa. Kuvaussuunta SW. 8.9.2015.

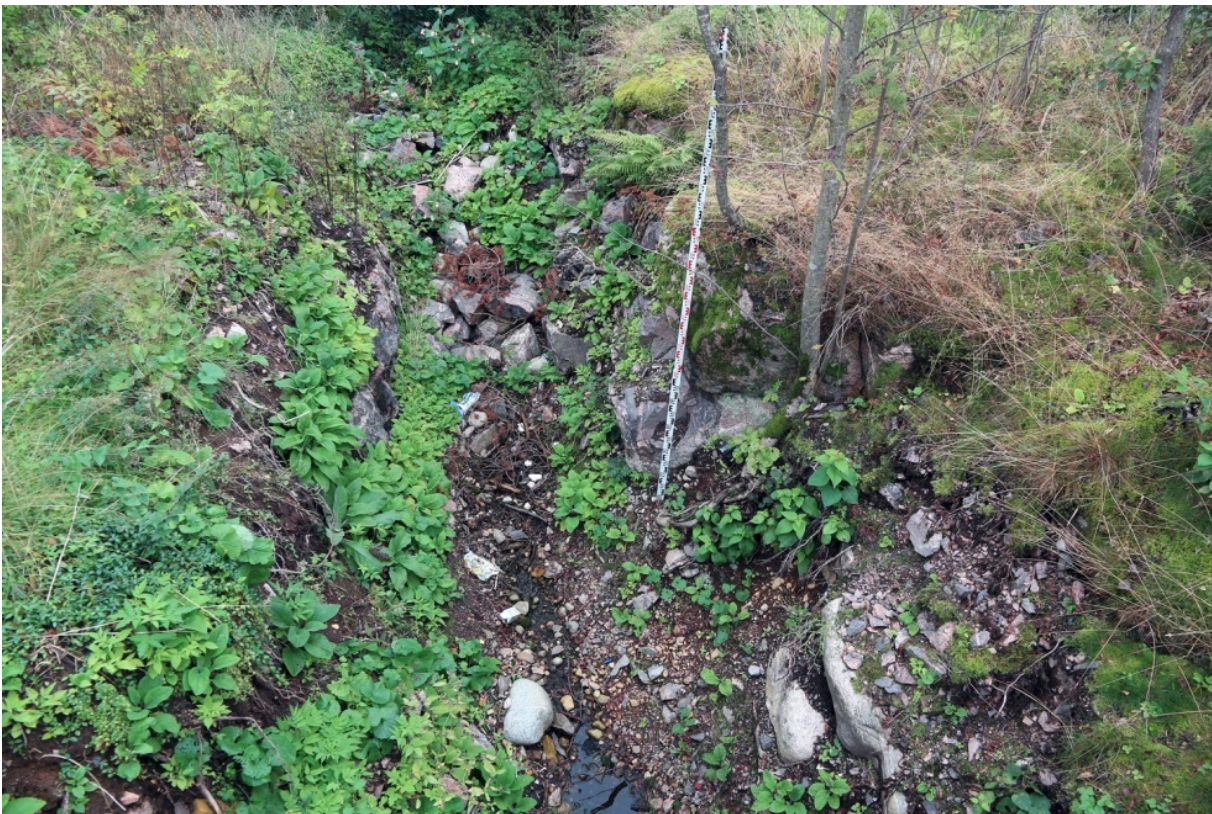
Kuva 64. Asema 7, pohjoinen hauta. Haudan länsiosa ennen mutkaa. Kuvaussuunta NE. 8.9.2015.

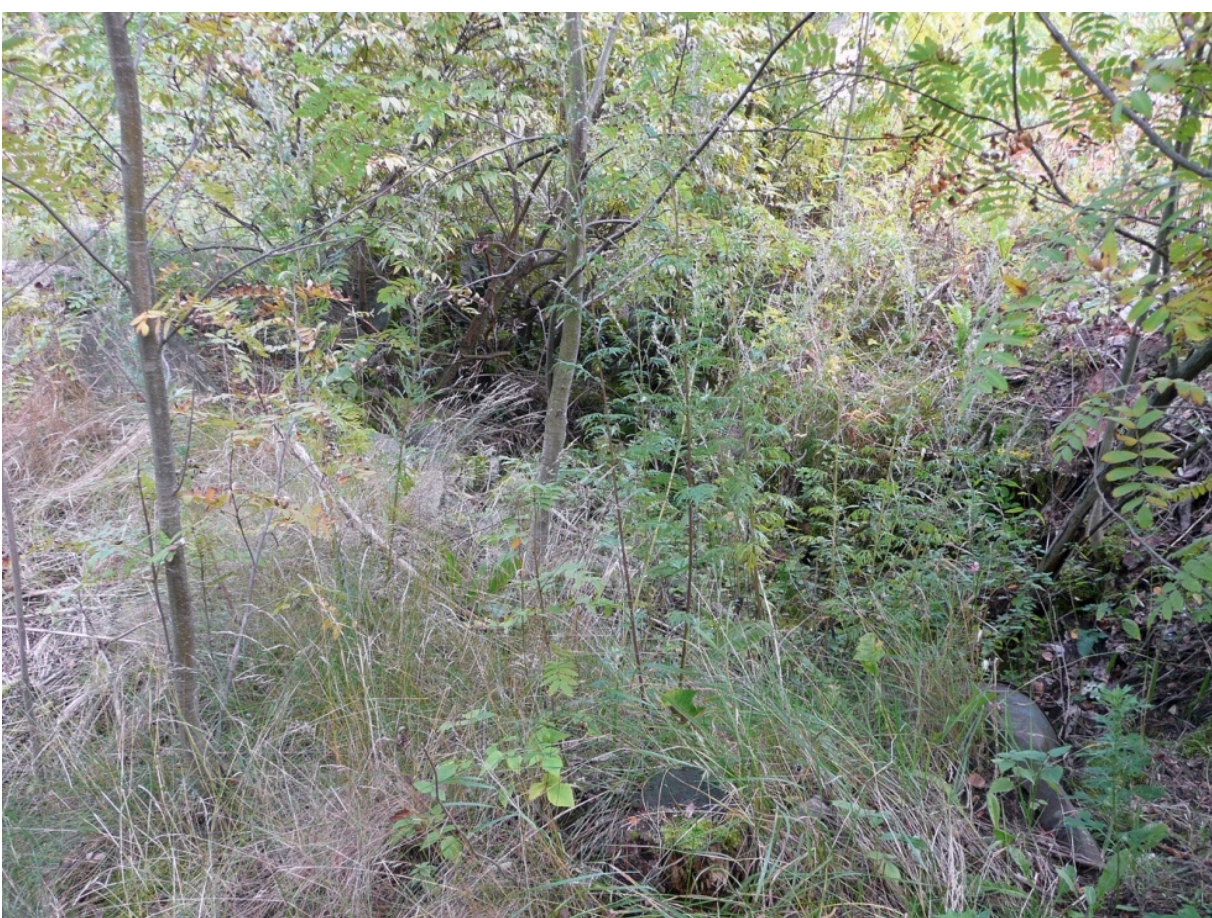
Kuva 65. Asema 7, pohjoinen hauta. Haudan itäosa. Kuvaussuunta NE. 8.9.2015.
