HELSINKI, Tukikohta VI:7 ja 8
Kontula
Kartoitus 2015
 M. Heikkinen

Yleiskartta 1. Tukikohta VI:7-8. Osia asemien 7 ja 8 kallioon louhituista ja maahan kaivetuista haudoista. Karttapohjana vuoden 2013 tilanne. Mk 1:500.

HELSINGIN KAUPUNGINMUSEO,
 KULTTUURIYMPÄRISTÖ, ARKEOLOGIA

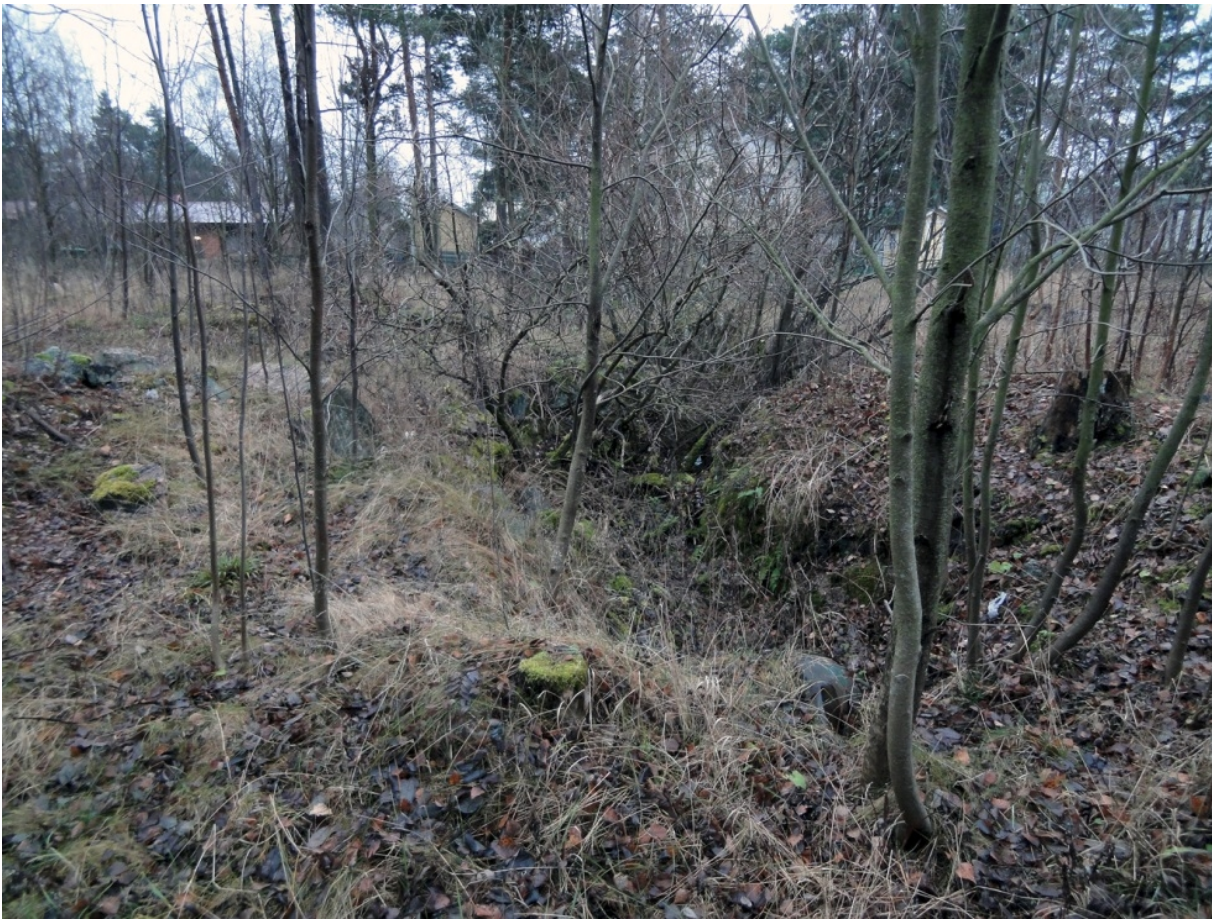
Kuva 67. Asema 7, eteläinen hauta. Haudan keskiosa vuonna 2008. Vasemmalla on suojahuoneen betoninen seinä. Taustalla on alueen itäpuolella sijaitseva omakotitaloalue. Kuvaussuunta E. 11.9.2008.

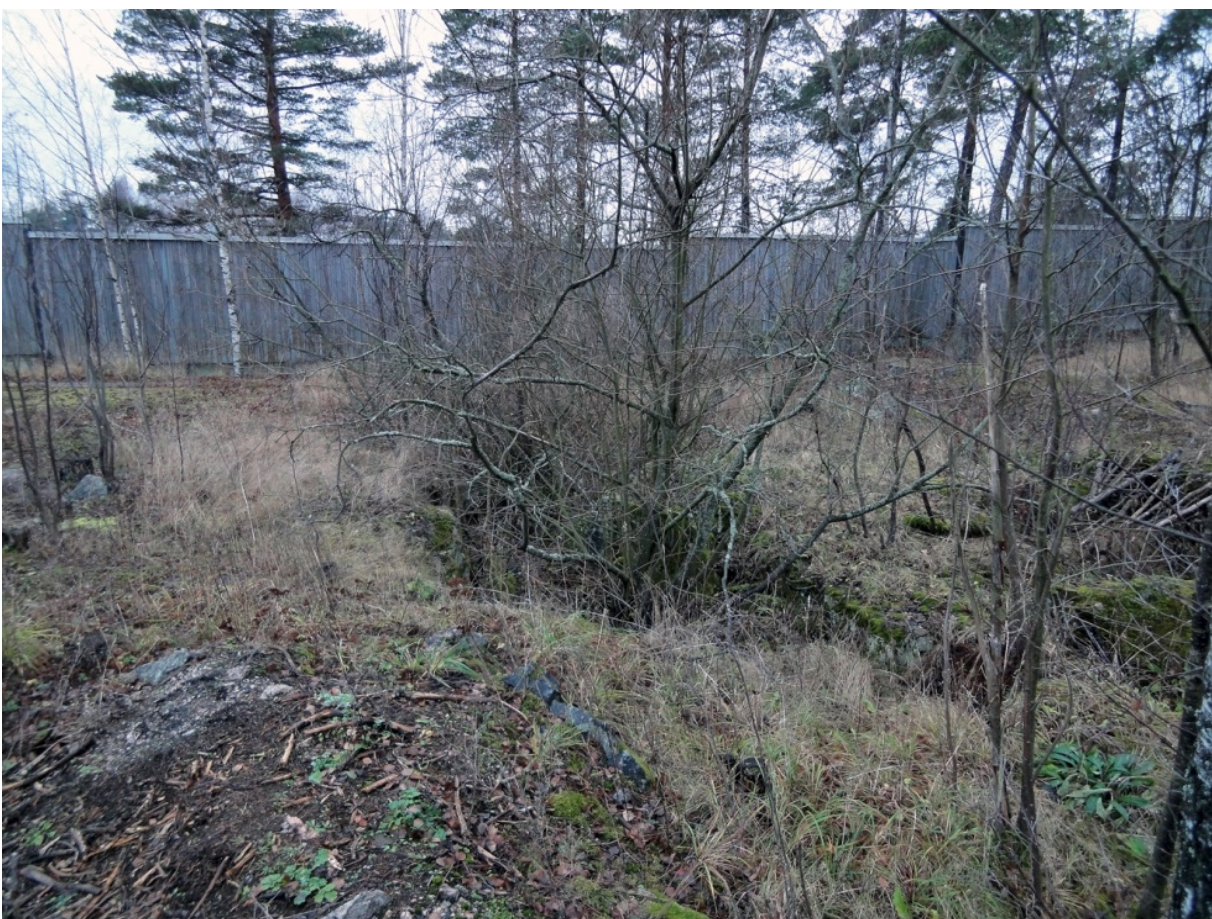
Kuva 68. Asema 7, eteläinen hauta. Haudan länsiosa puiden lehtien ja aluskasvillisuuden kadottua vuonna 2011. Kuvaussuunta E. 23.11.2011.

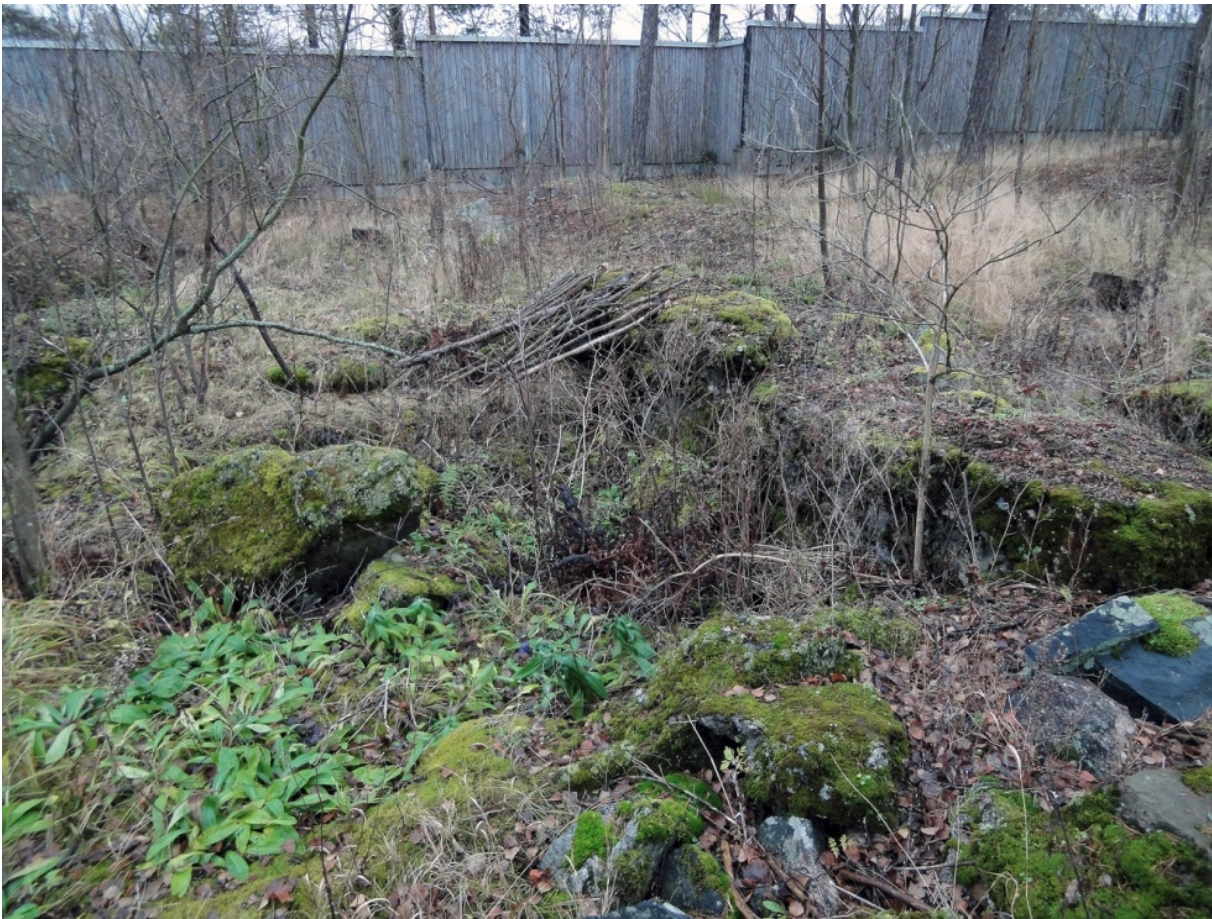
Kuva 69. Asema 7, eteläinen hauta. Haudan länsiosa vuonna 2011. Taustalla näkyy lämpövoimalan tontin purettava aita. Kuvaussuunta W. 23.11.2011.

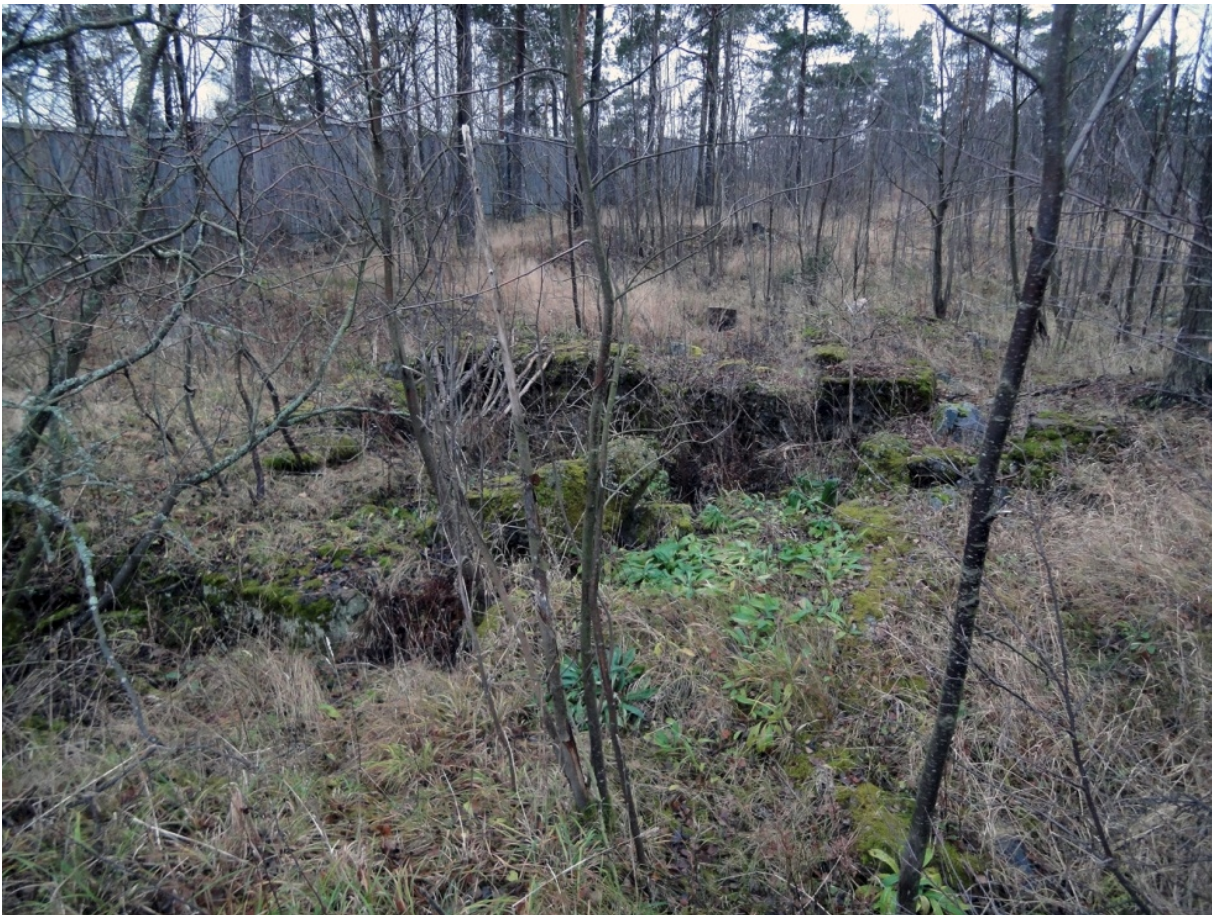
Kuva 70. Asema 7, eteläinen hauta. Haudan keskiosa vuonna 2011. Oikealla on betoninen suojarahone. Kuvaussuunta NW. 23.11.2011.

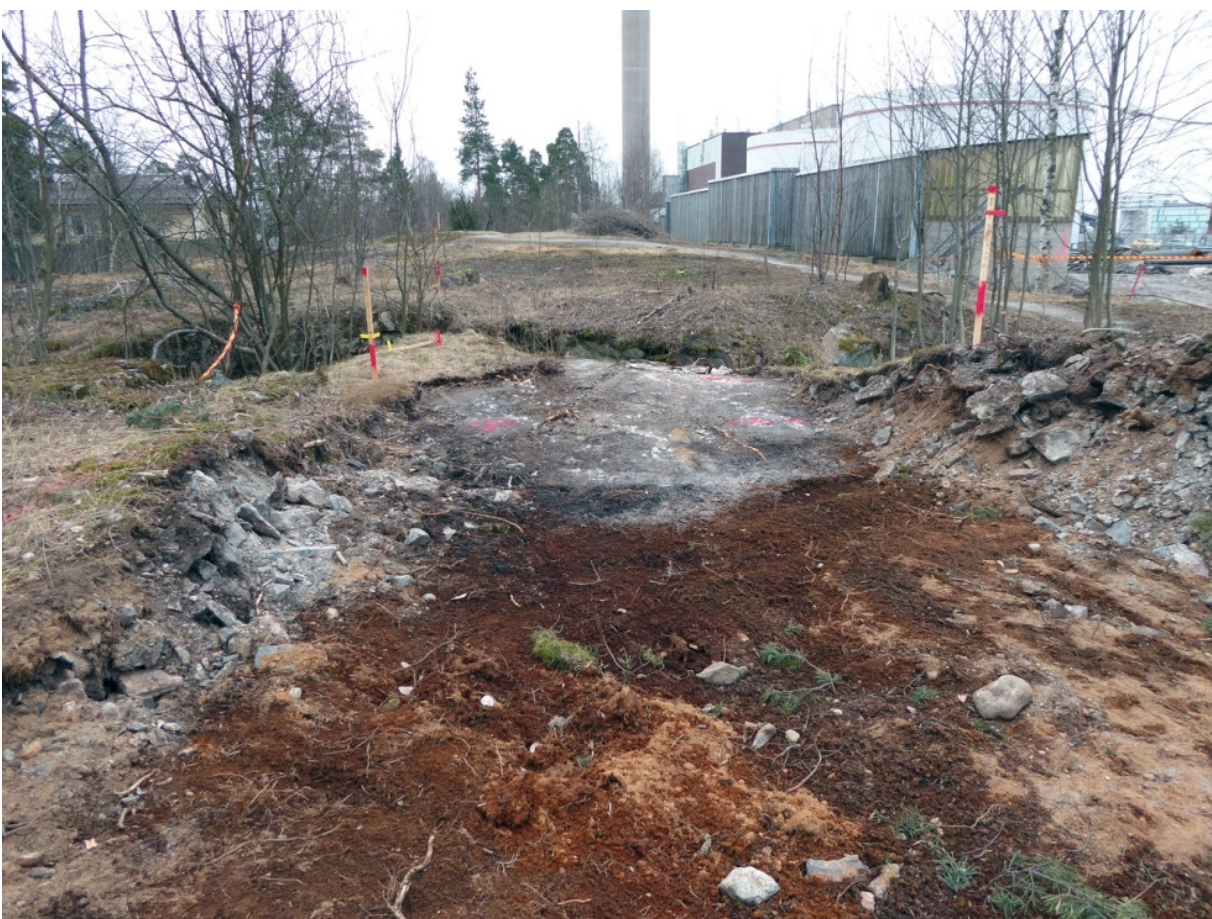
Kuva 71. Asema 7, eteläinen hauta. Edellinen tilanne vuonna 2011. Kuvaussuunta N. 23.11.2011.

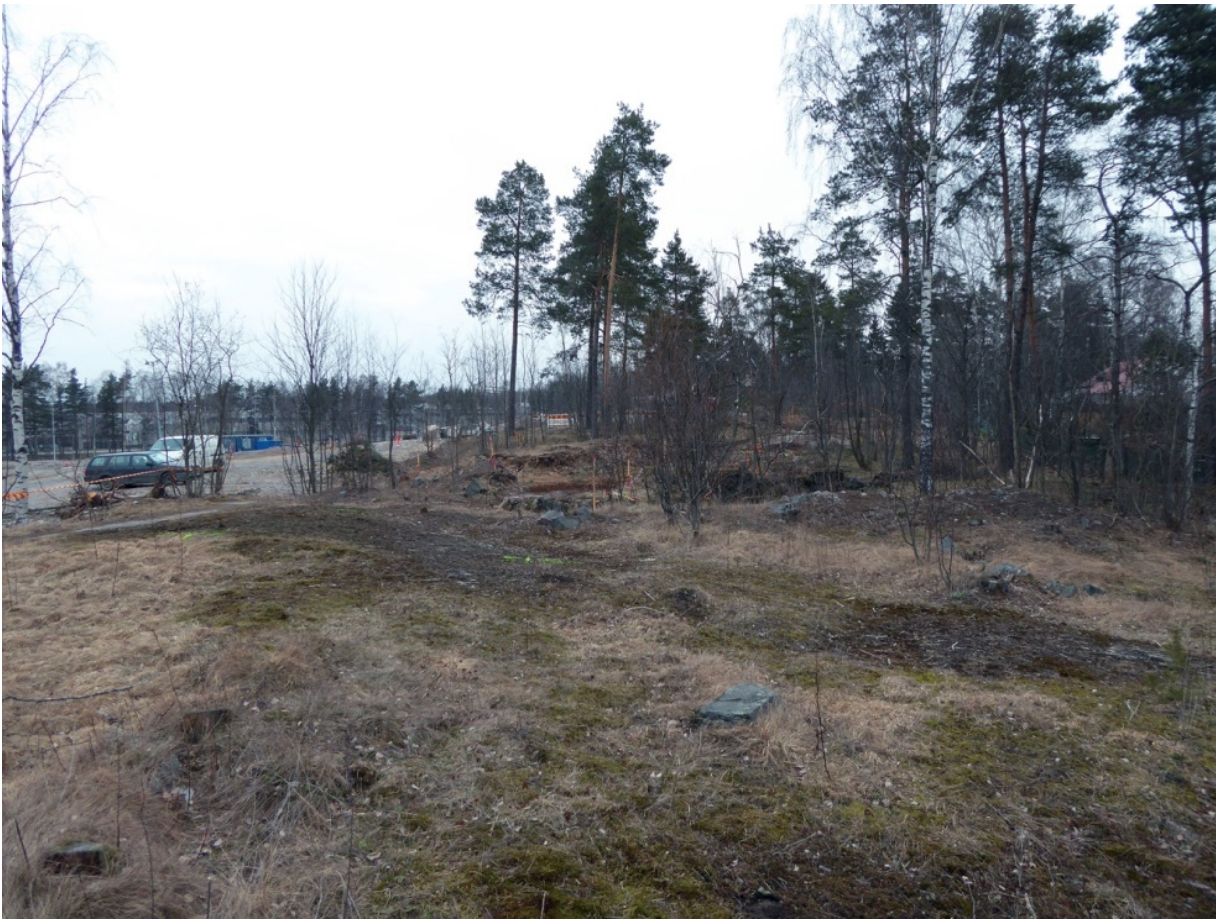
Kuva 72. Asema 7, eteläinen hauta. Raitin rakentaminen on edennyt haudan pohjoisreunalle saakka vuonna 2014. Hauta on kuvan keskellä merkkipaalujen takana. Haudan ylittävän raitin takia pintamaata on raivattu pois ja maaleikkauksessa näkyy vähän haudan edustalla sijainneita louhintakiviä. Taustalla oikealla näkyy vielä lämpövoimalan purettavaa aitaa. Kuvaussuunta S. 11.4.2015.

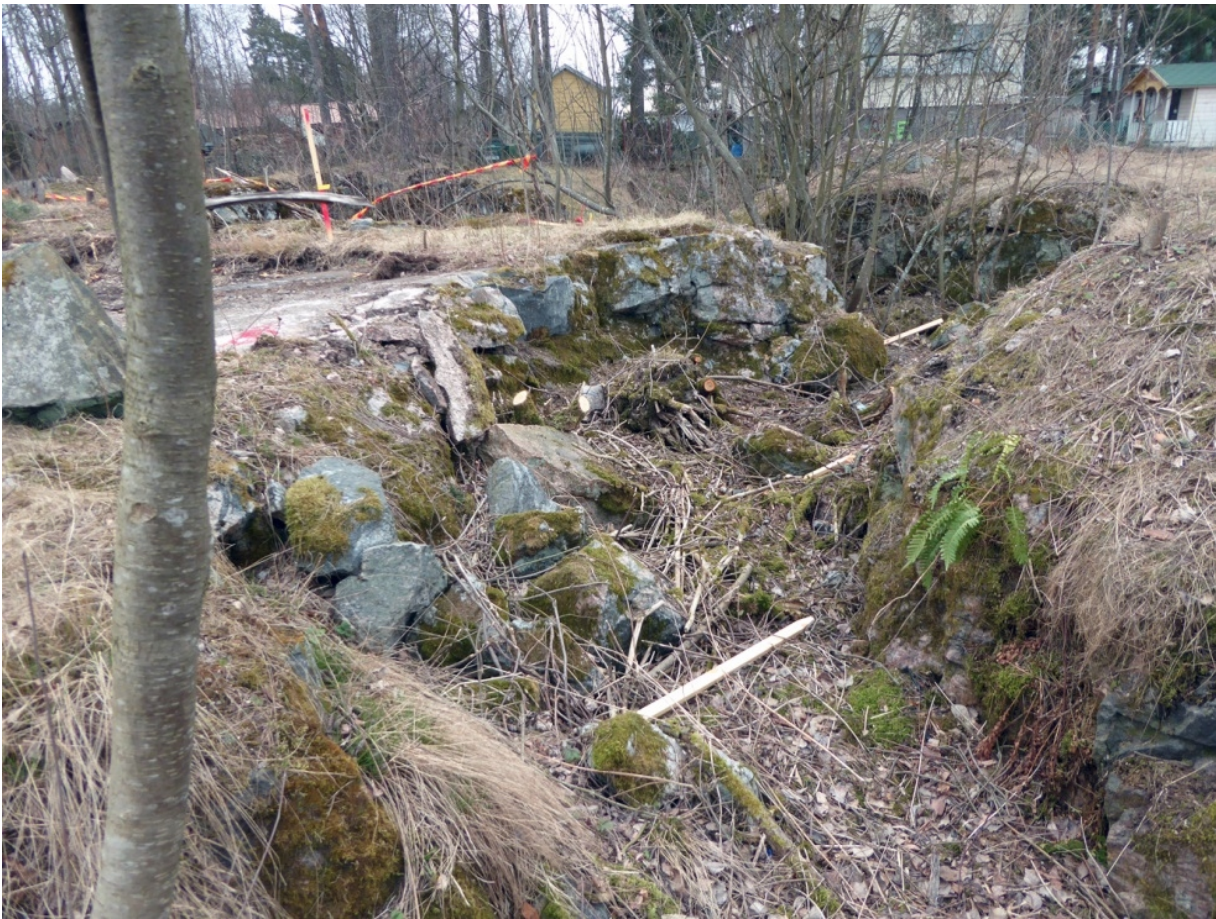
Kuva 73. Asema 7, eteläinen hauta. Hauta sijaitsee kuvan keskellä. Raittia ei ole rakennettu vielä laisinkaan haudan eteläpuolella. Kuvaussuunta N. 11.4.2015.

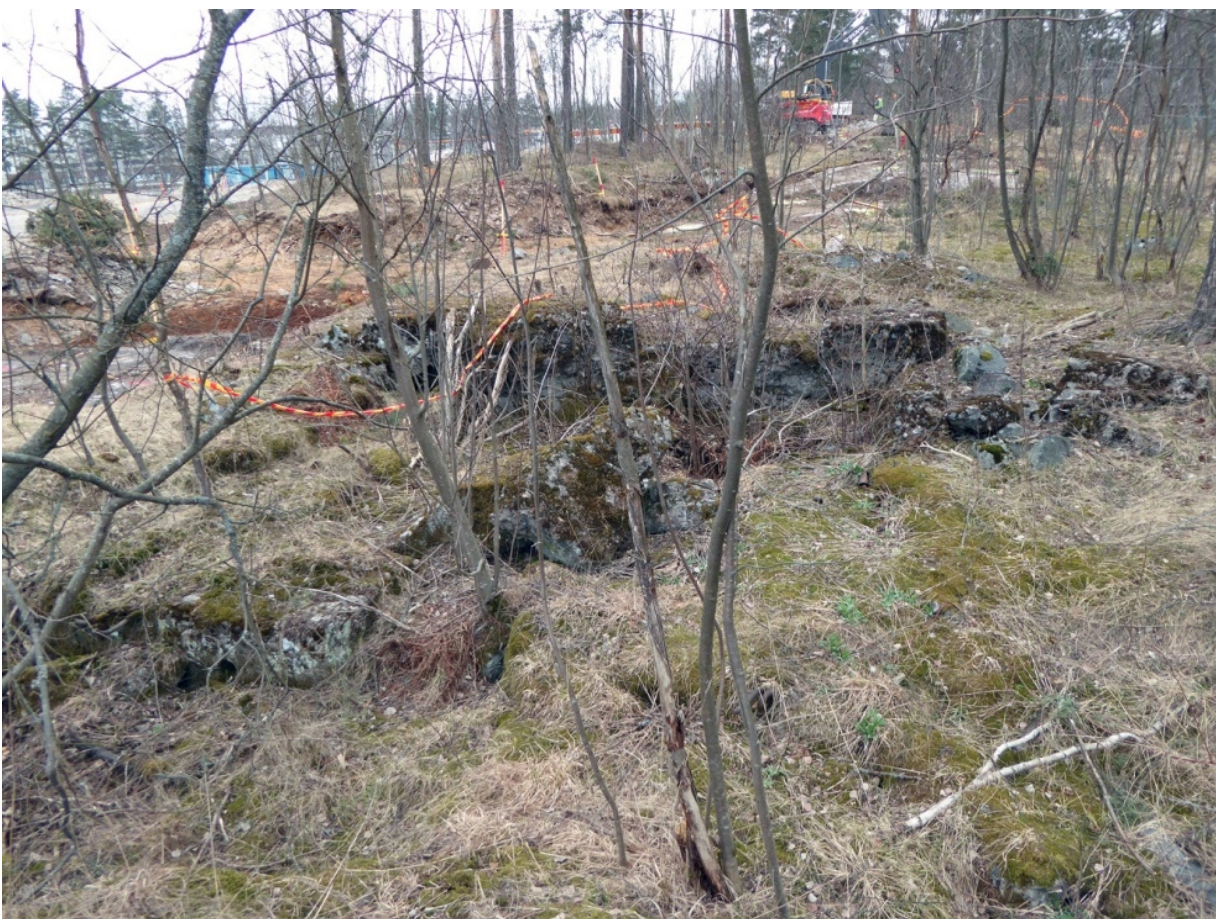
Kuva 74. Asema 7, eteläinen hauta. Haudan länsiosa kasvillisuuden raivauksen alkuvaiheessa. Kuvaussuunta E. 11.4.2015.

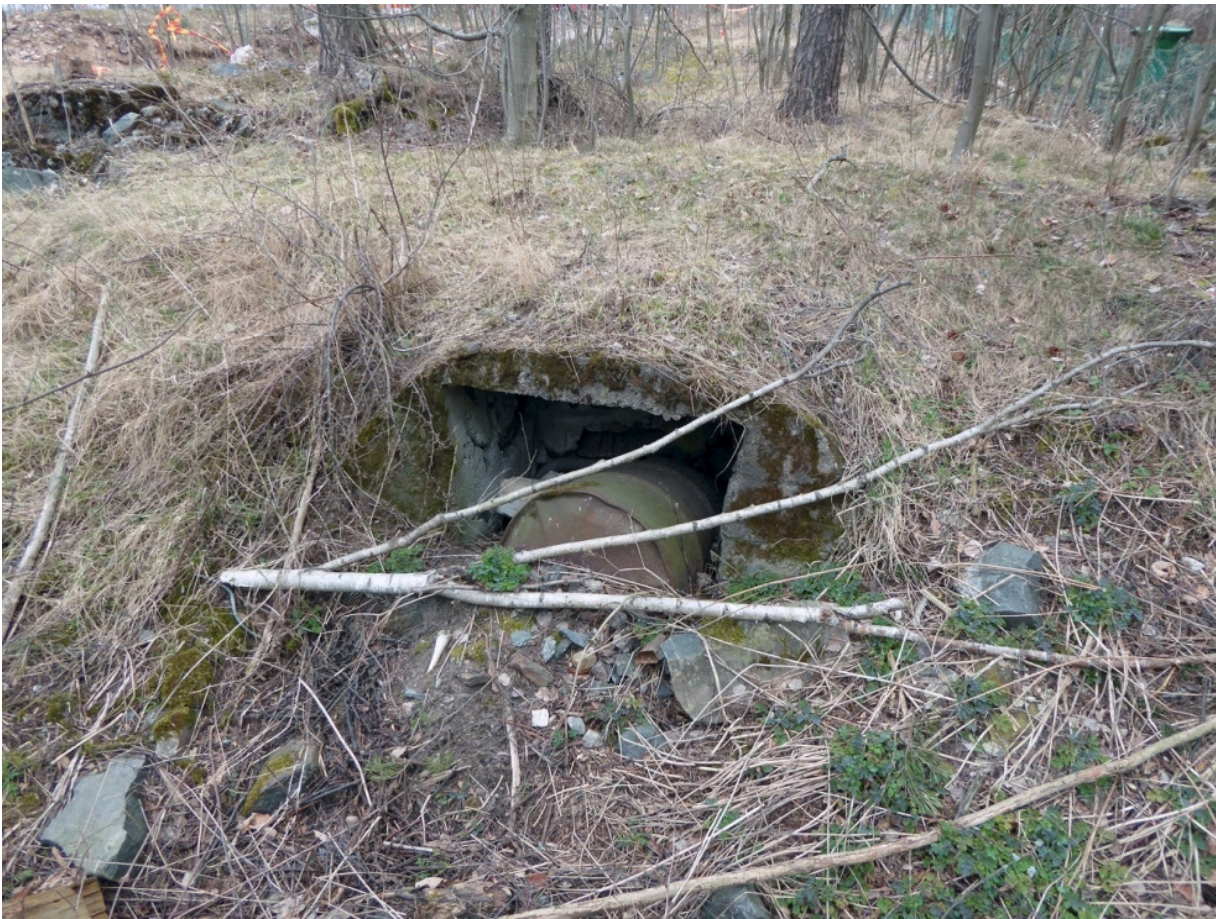
Kuva 75. Asema 7, eteläinen hauta. Edellinen tilanne haudan keskiosassa. Kuvaussuunta N. 11.4.2015.

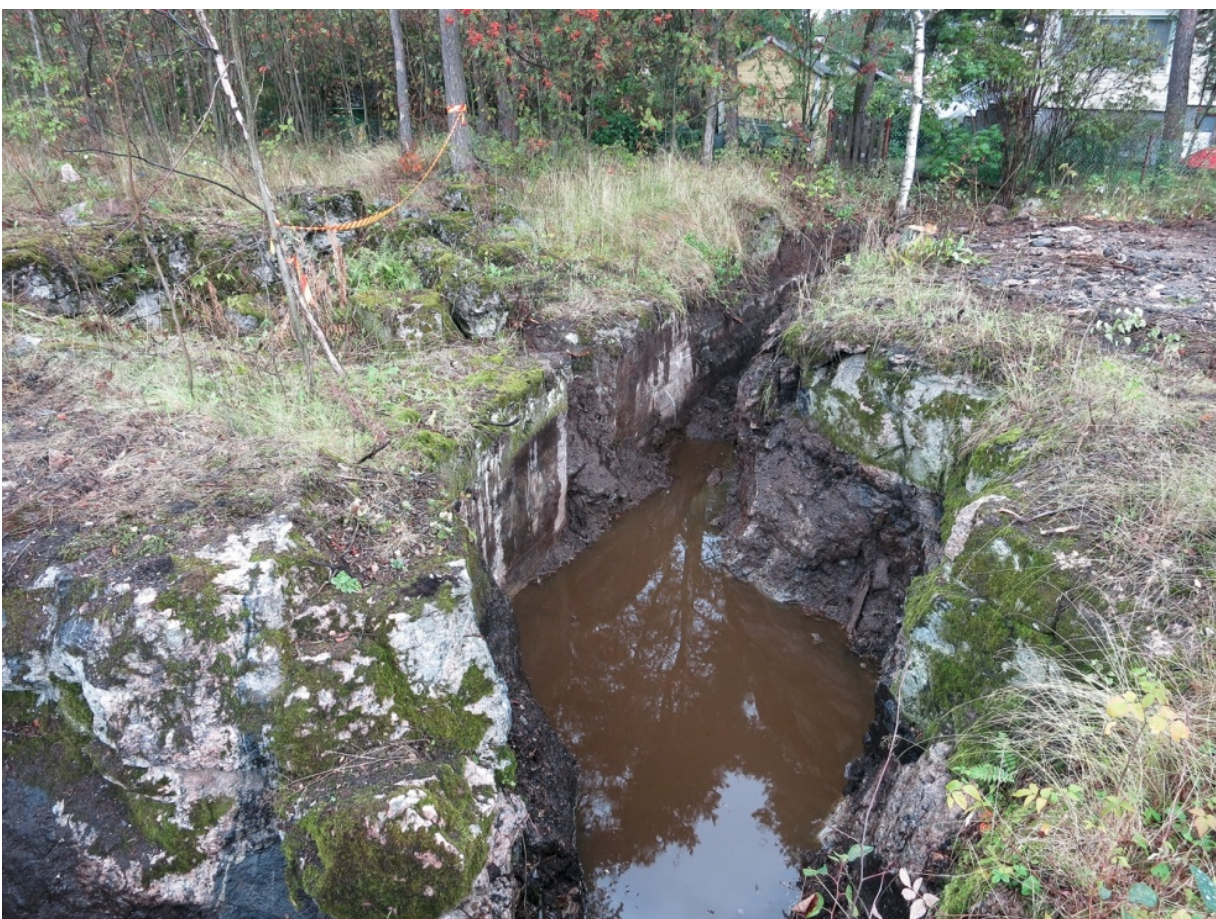
Kuva 77. Asema 7, eteläinen hauta. Haudan länsiosa tyhjentämisen jälkeen. Kuvaussuunta E. 28.8.2014.

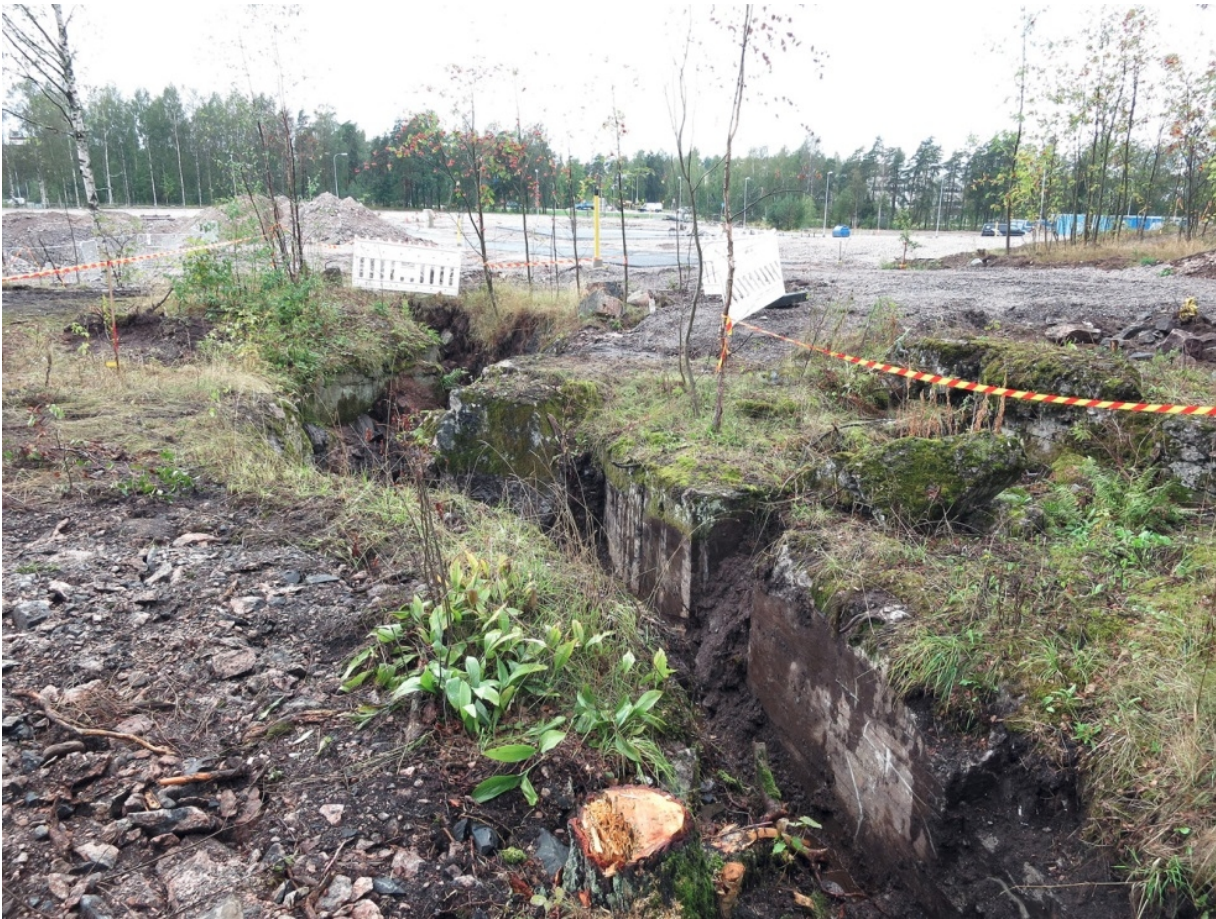
Kuva 78. Asema 7, eteläinen hauta. Haudan keskiosa. Pohjoisseinässä on betoninen suojahuone ovineen ja sen itäpuolella betoninen rintasuoja. Kuvaussuunta ENE. 28.8.2014.

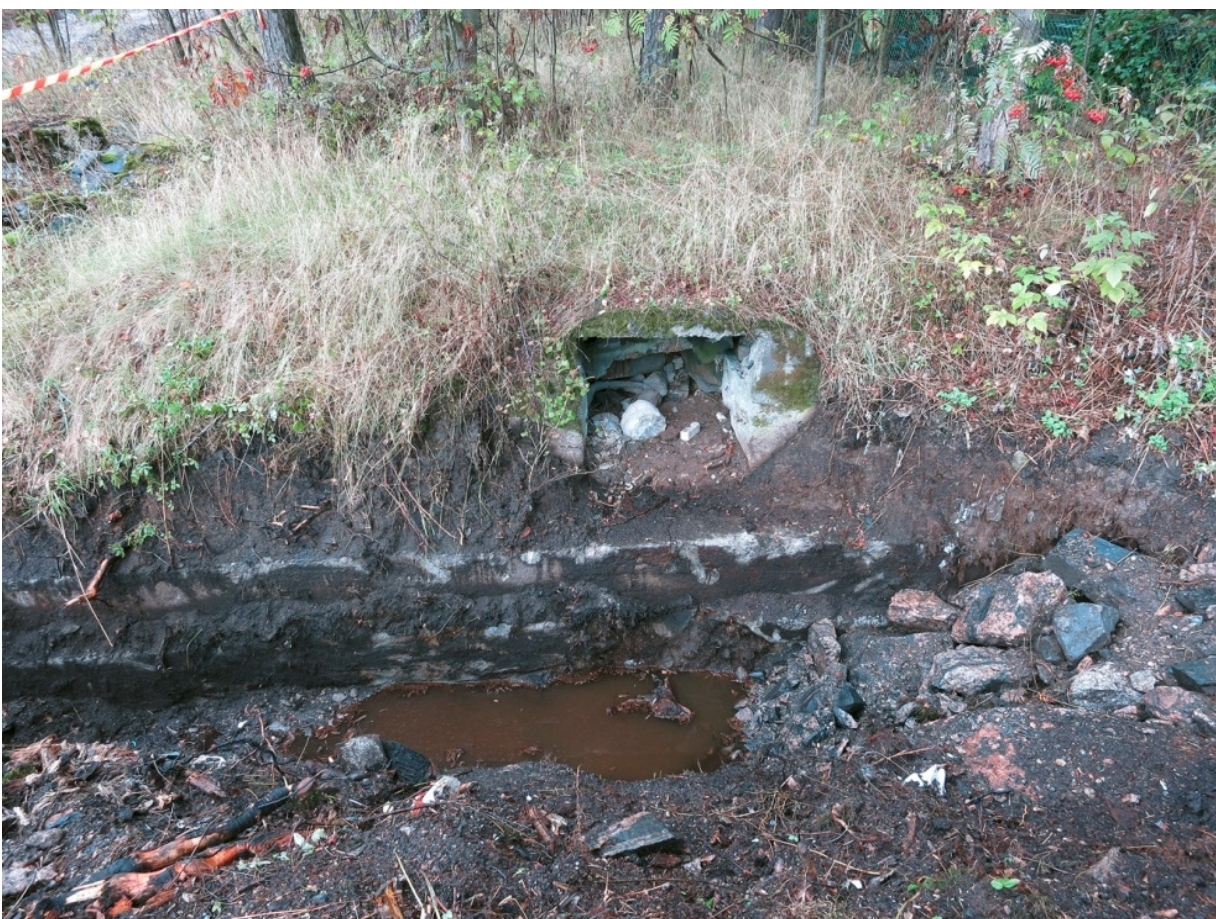
Kuva 80. Asema 7, eteläinen hauta. Suojahuone, jonka sisällä on hajotetun katon betonilohkareita. Kuvaussuunta N. 28.8.2014.

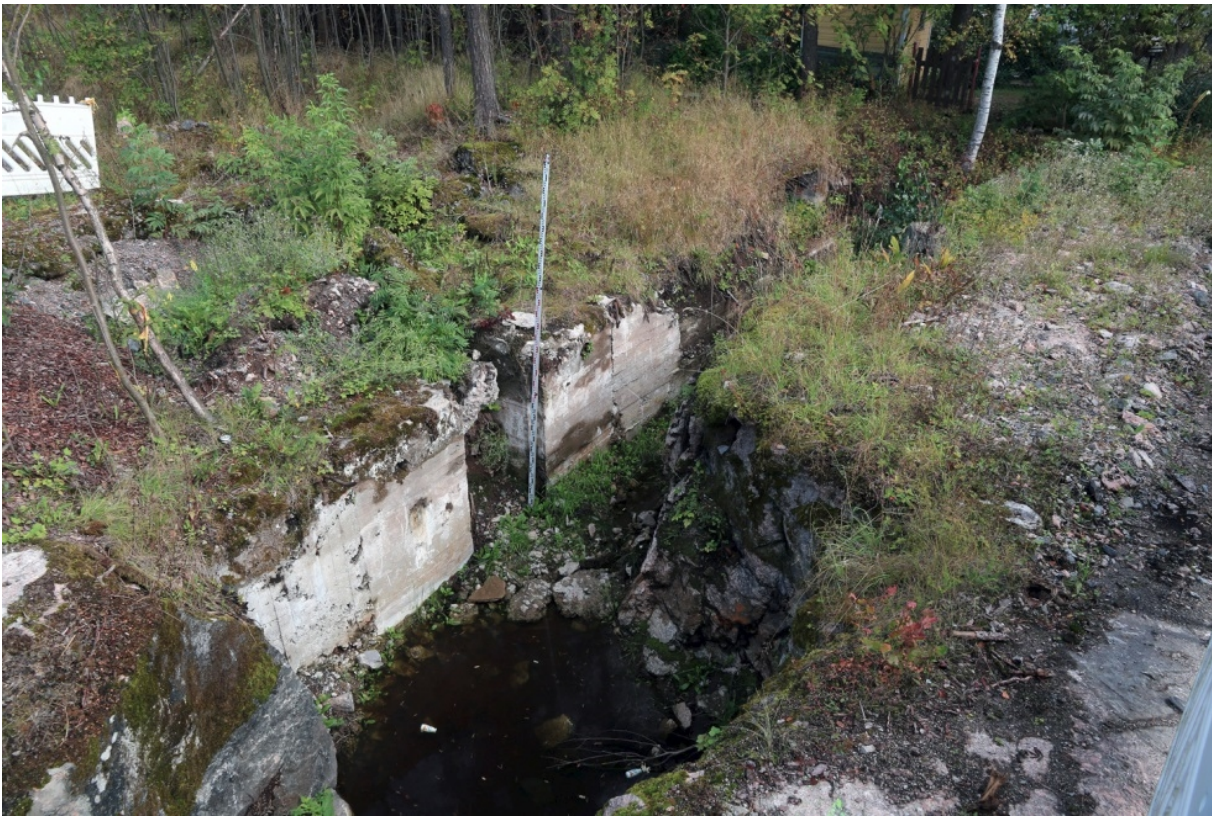
Kuva 81. Asema 7, eteläinen hauta. Haudan itäosa ja sen pohjoisen rintasuojan yläosassa oleva komero. Kuvaussuunta N. 28.8.2014.

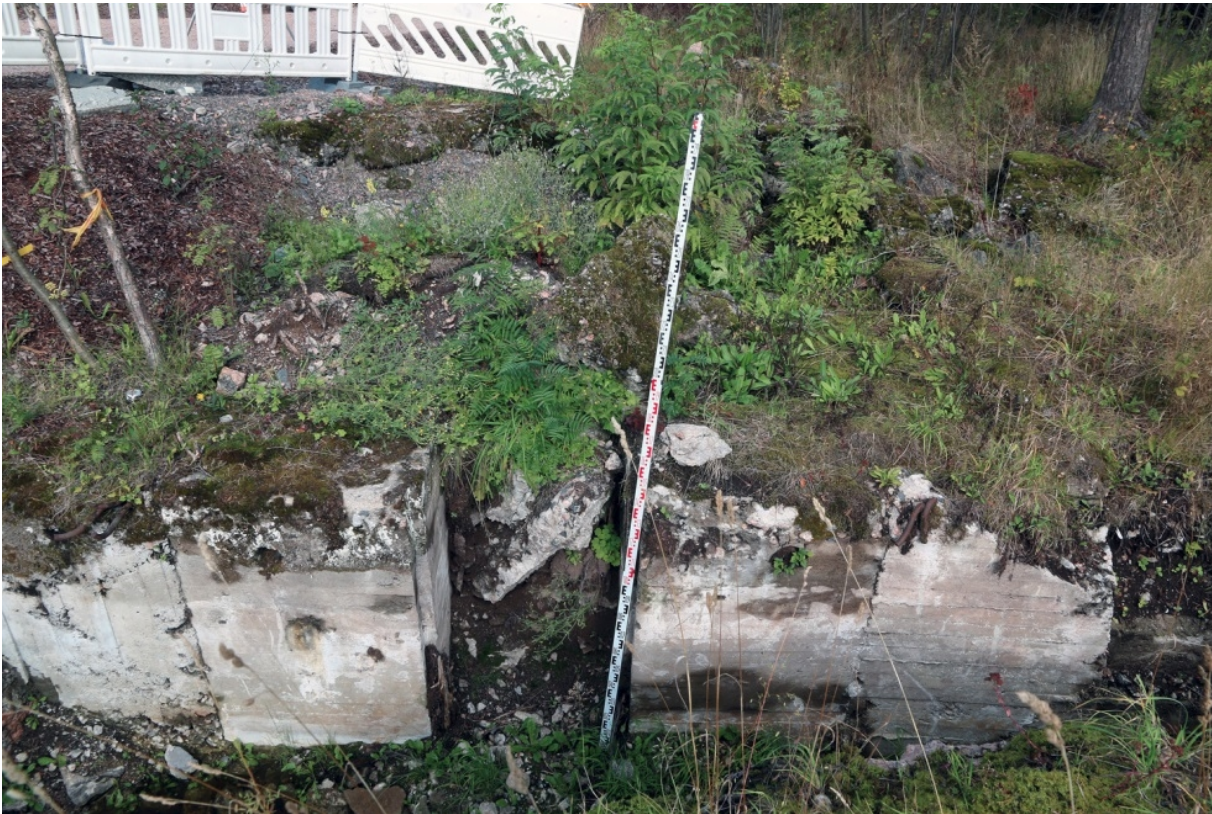
Kuva 82. Asema 7,
eteläinen hauta. Hauta
kartoituksen aikana
syksyllä 2015.
Kuvaussuunta NE.
8.9.2015.

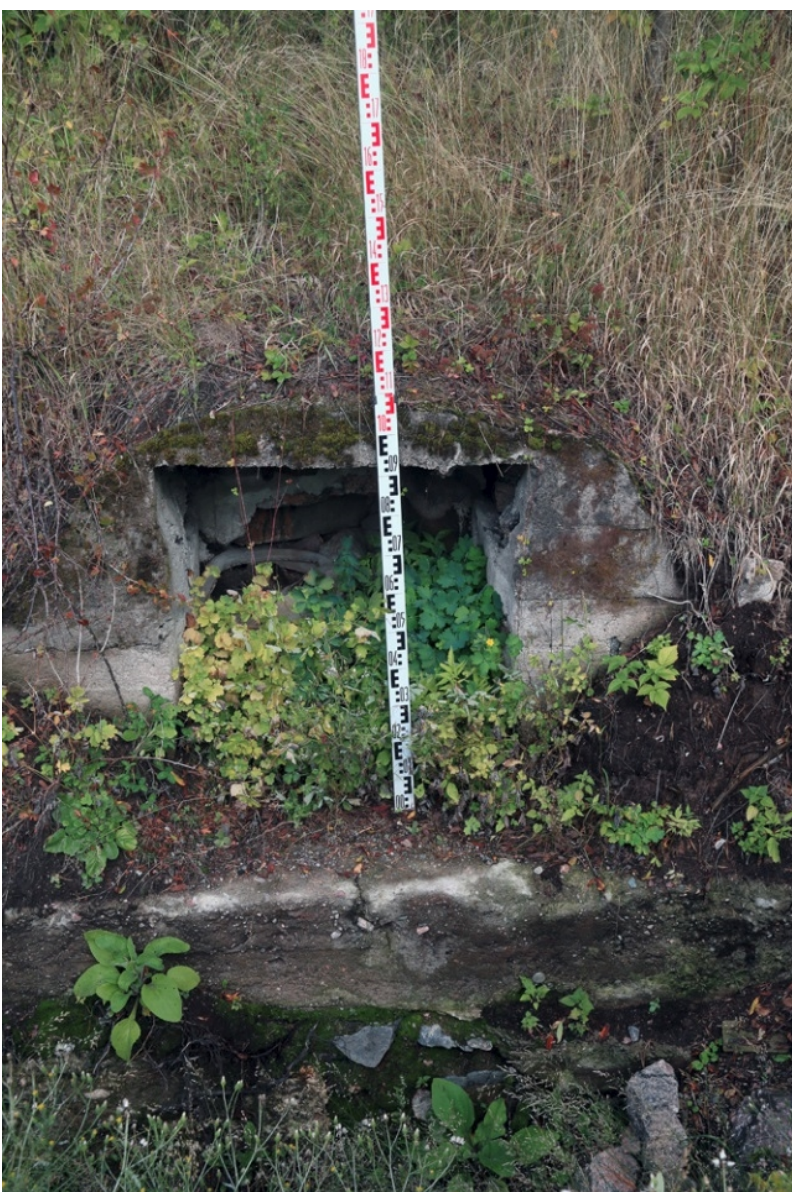
Kuva 83. Asema 7,
eteläinen hauta.
Suojahuone.
Kuvaussuunta N. 8.9.2015.

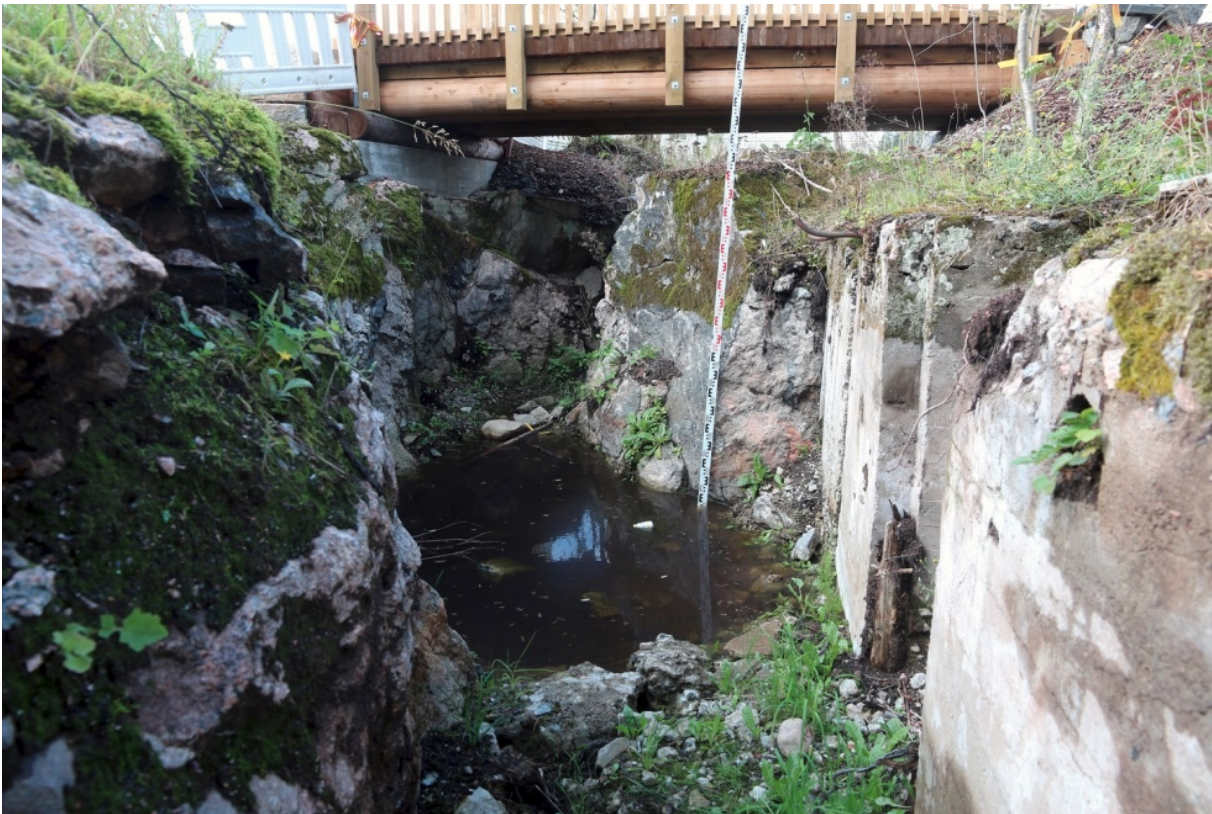
Kuva 84. Asema 7,
eteläinen hauta. Haudan
itäosan komero.
Kuvaussuunta N. 8.9.2015.

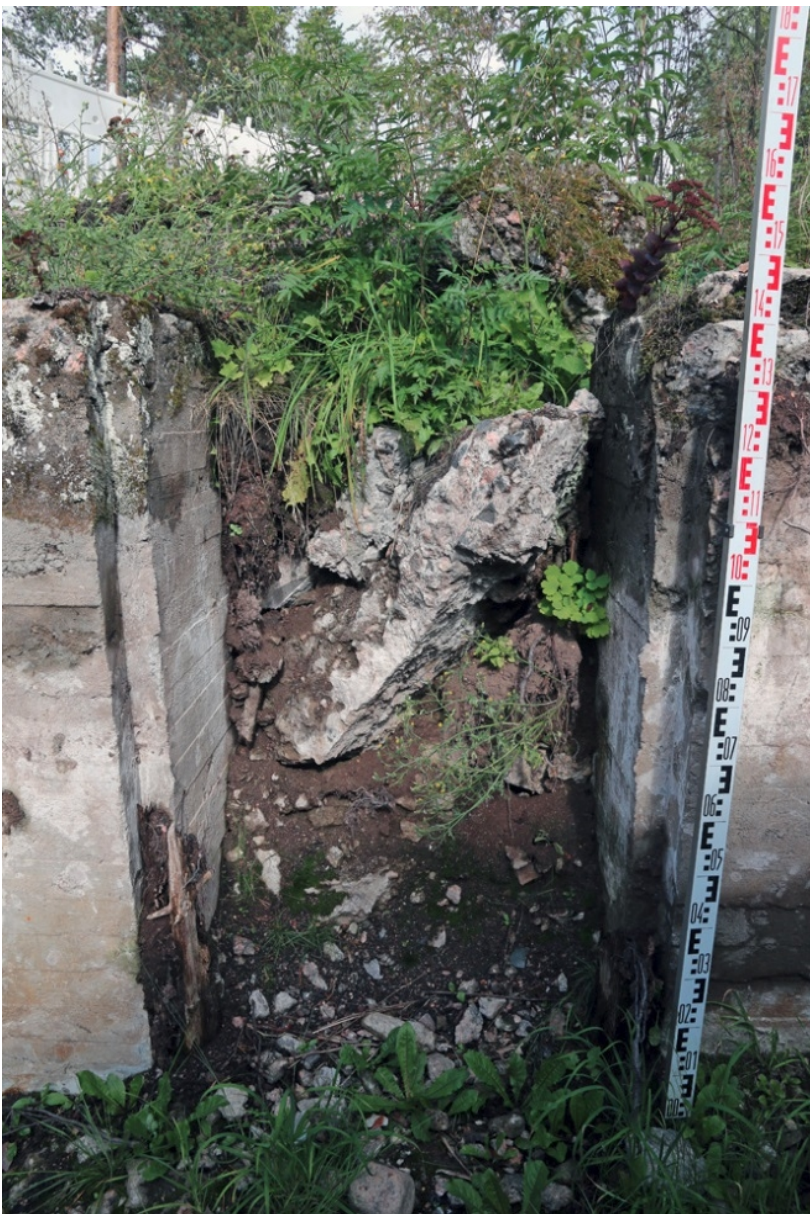
Kuva 85. Asema 7, eteläinen hauta. Haudan keskiosa suojahuoneen kohdalla. Haudan yli on valmistunut silta. Kuvaussuunta WSW. 8.9.2015.

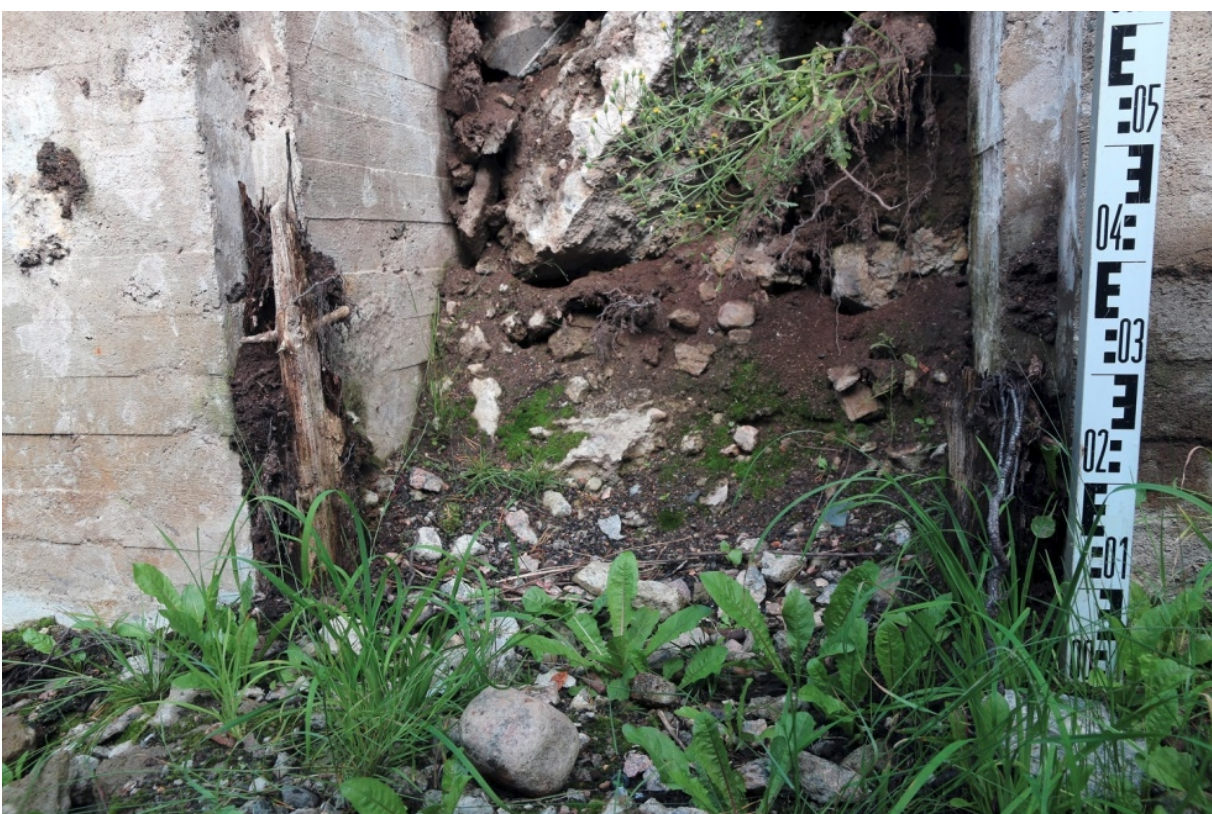
Kuva 86. Asema 7, eteläinen hauta. Suojahuoneen oviaukko. Kuvaussuunta N. 8.9.2015.

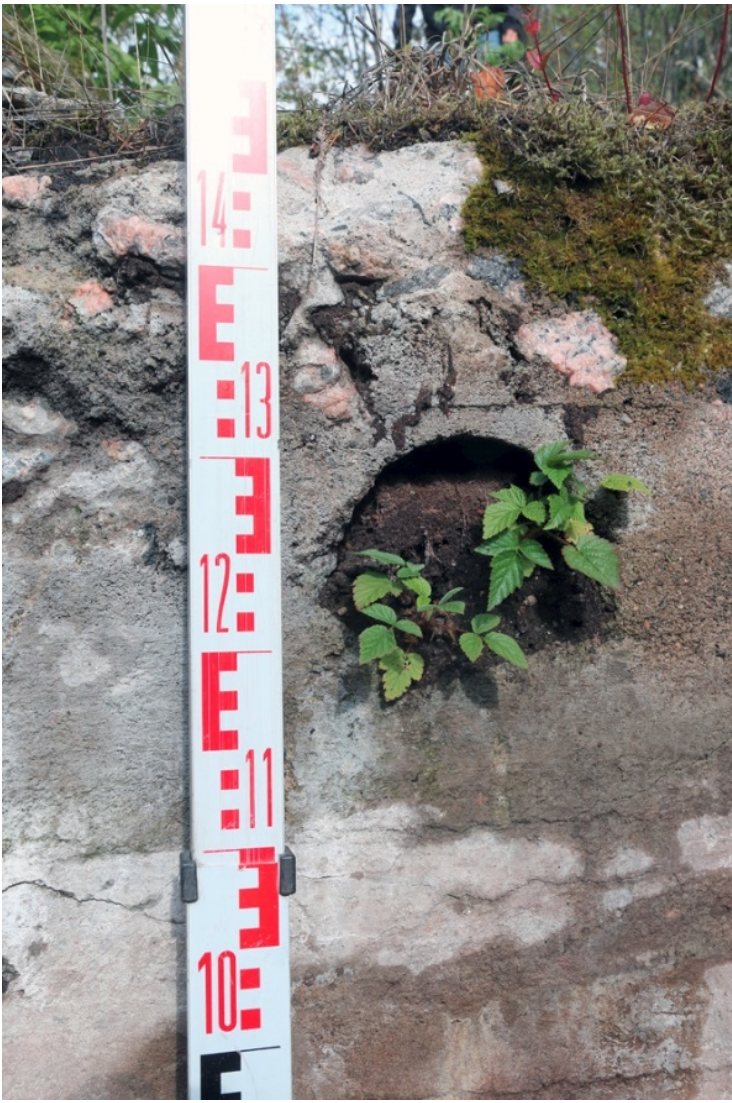
Kuva 88. Asema 7, eteläinen hauta. Suojahuoneen seinässä oleva ilmastointi-/kaminaputkiaukko. Kuvaussuunta N. 8.9.2015.

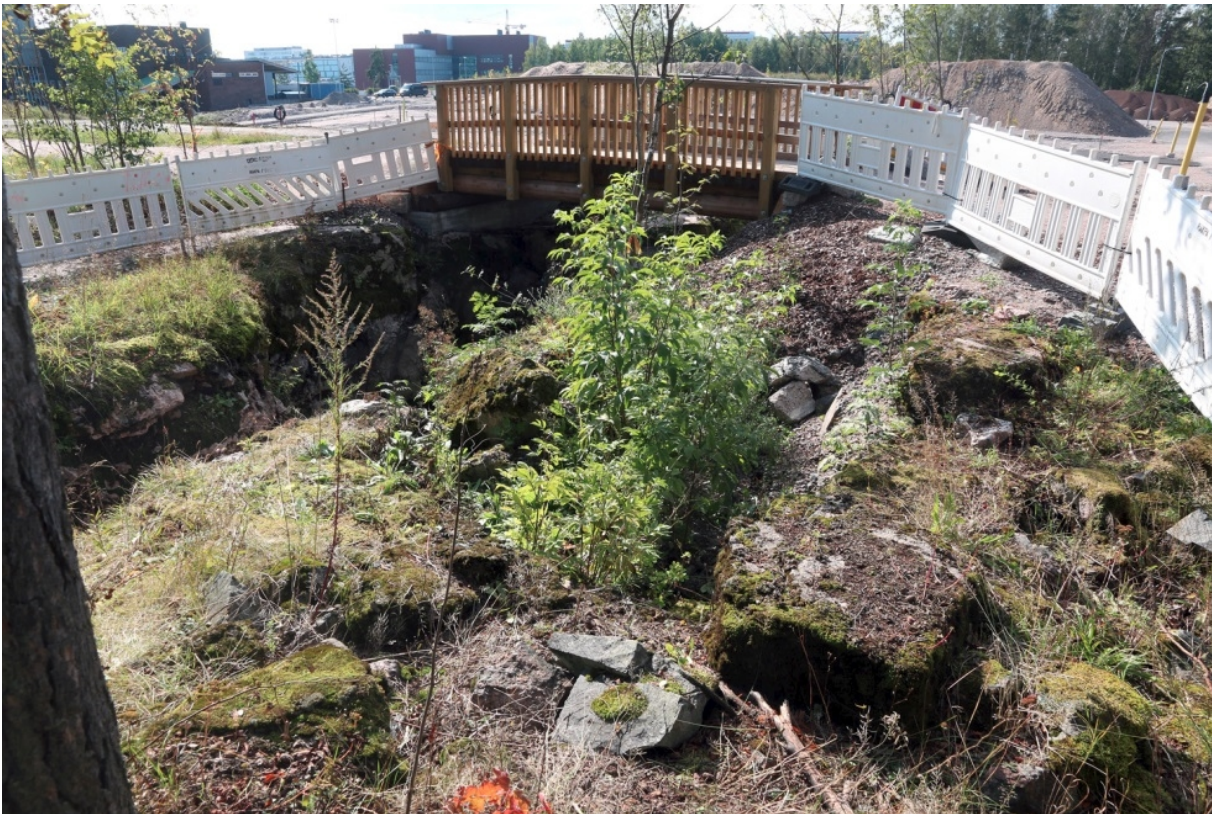
Kuva 89. Asema 7, eteläinen hauta. Suojahuone ja silta. Suojahuonetta ei tyhjennetty. Kuvaussuunta SW. 8.9.2015.

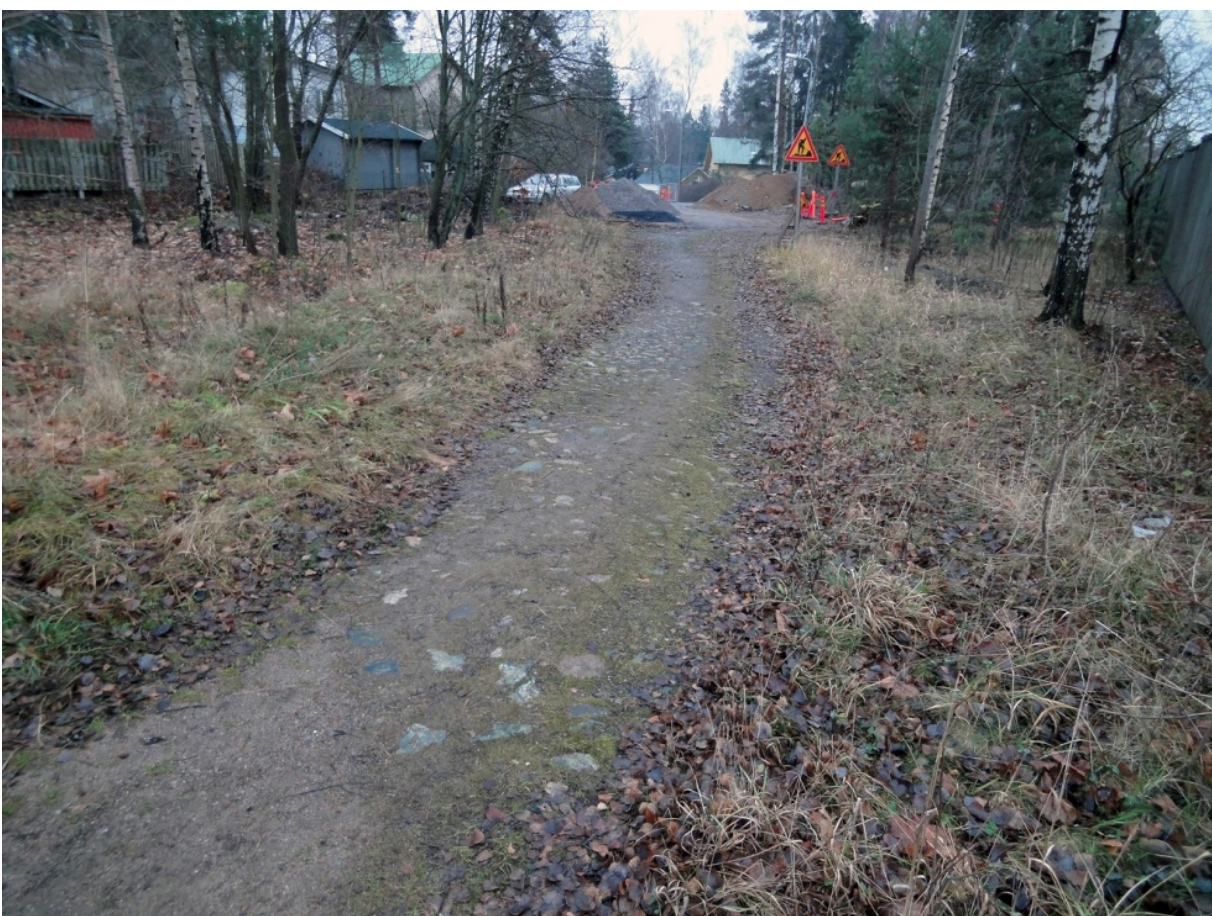
Kuva 90. Tykkitie. Tykkitien länsiosa oli säilynyt osittain. Kuvassa näkyy tykkitien itäosan keskilinjan kiveystä ja tien pohjoisreunan penkkaa. Tien itäpuolisko, eteläreuna ja läntisin osa lämpökeskuksen aidan lähellä olivat tuhoutuneet aiemmissä rakennustöissä. Kuvaussuunta SE. 23.11.2011.
