HELSINKI, Tukikohta VI:7 ja 8
Kontula
Kartoitus 2015
 M. Heikkinen

Yleiskartta 1. Tukikohta VI:7-8. Osia asemien 7 ja 8 kallioon louhituista ja maahan kaivetuista haudoista. Karttapohjana vuoden 2013 tilanne. Mk 1:500.

HELSINGIN KAUPUNGINMUSEO,
 KULTTUURIYMPÄRISTÖ, ARKEOLOGIA

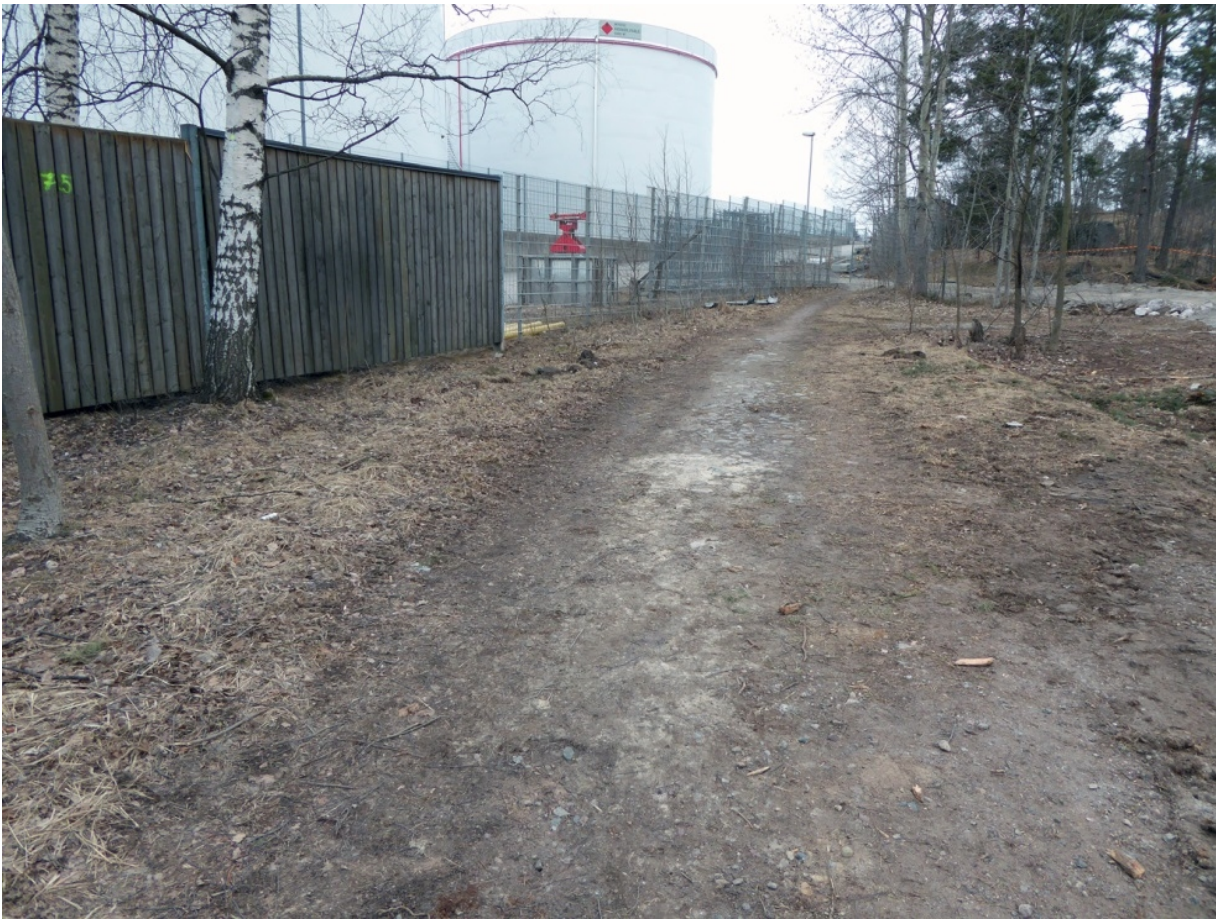
Kuva 91. Tykkitie.
Tykkitien itäosa ja
eteläreuna kuvan etualalla
oli tuhoutunut
viemäriputkien ym takia.
Kuvaussuunta NNW.
11.4.2014.

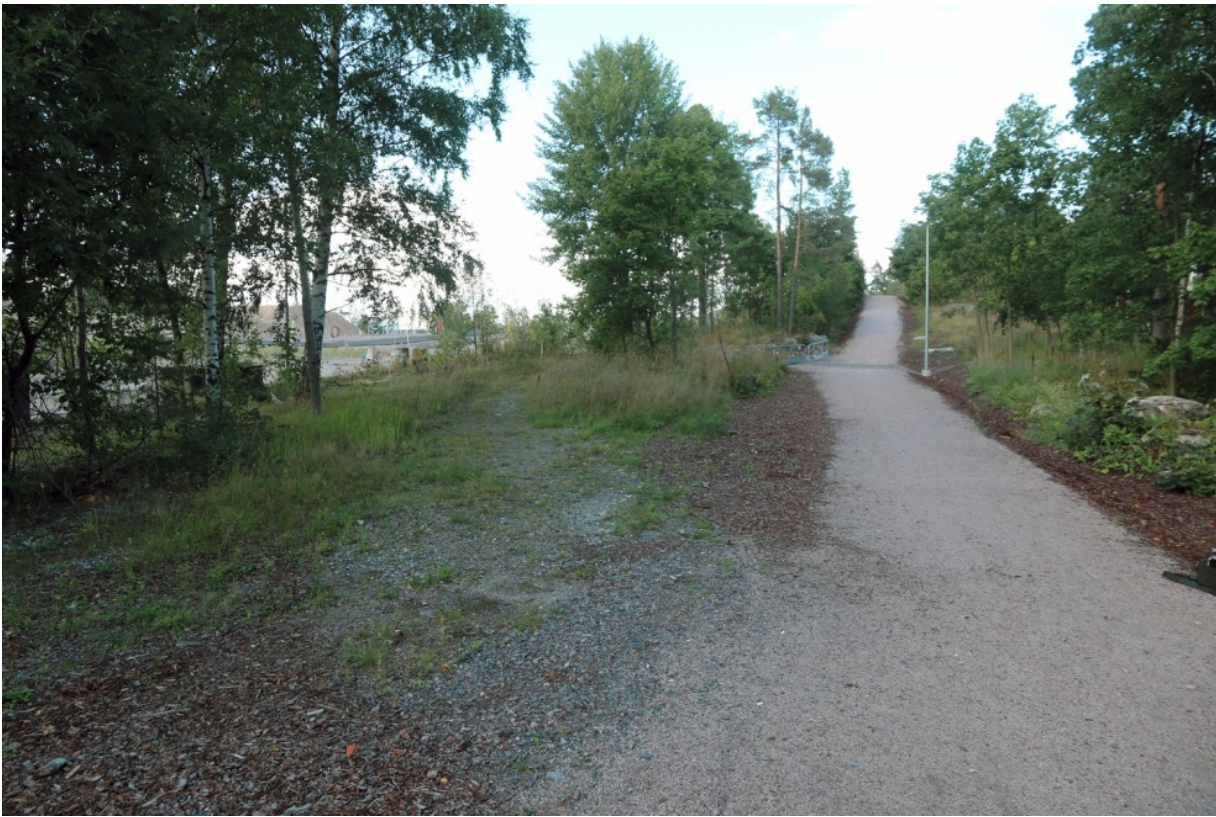
Kuva 92. Tykkitie.
Vasemmalla on tykkitie ja
oikealla uusi raitti, jonka
kohdalla meni vanhempi
putkilinja. Kuvauspaikalla
sijaitsee putki- ja
kaapelilinjojen risteyskohta.
Kuvaussuunta N. 8.9.2015.

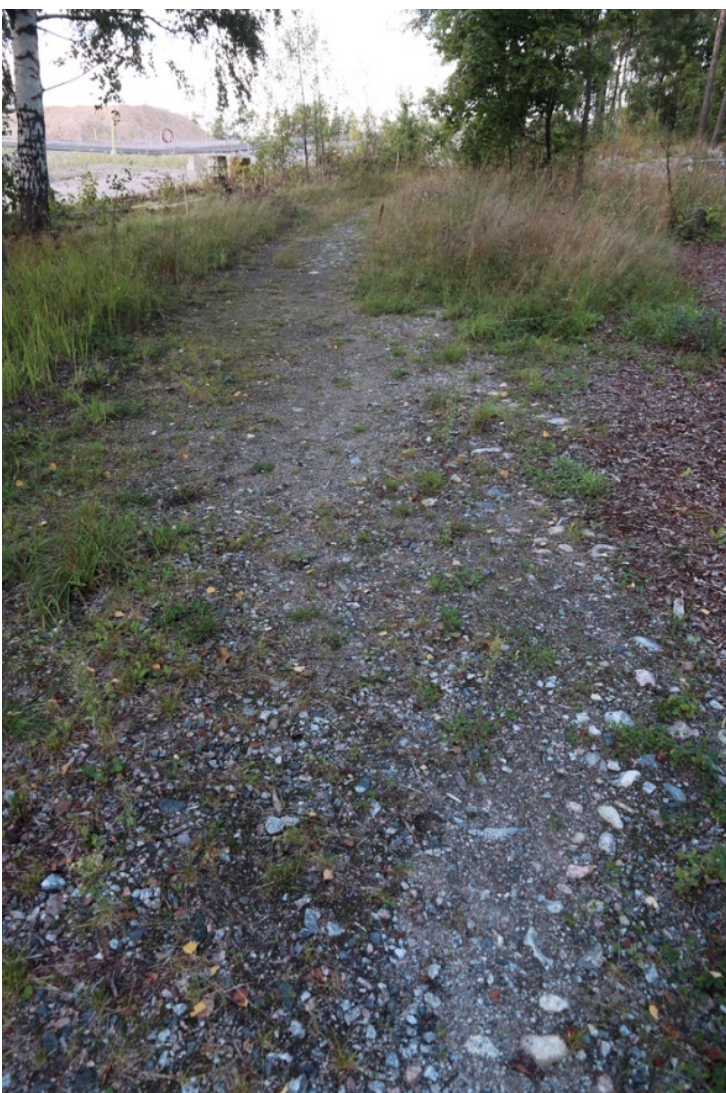
Kuva 93. Tykkitie.
Tykkitien itäosan
tuhoutunut osa.
Kuvaussuunta NNW.
8.9.2015.

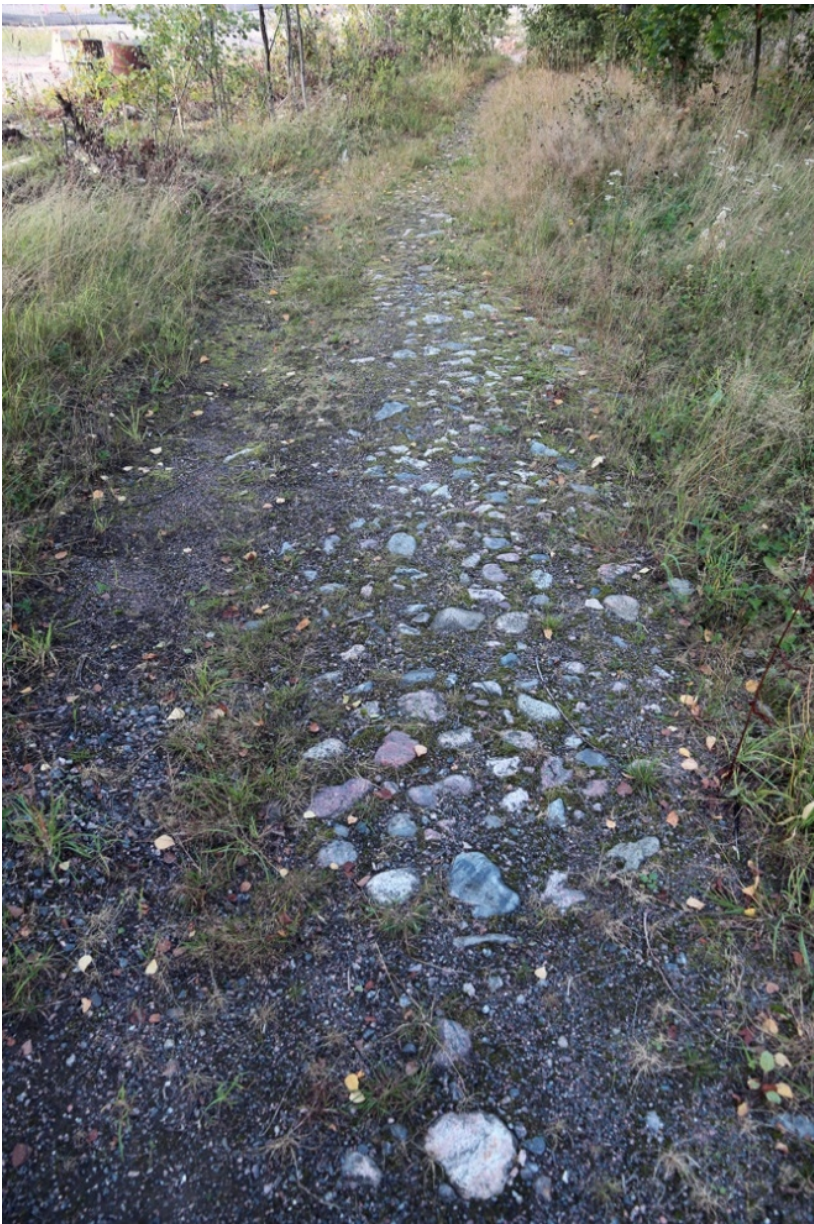
Kuva 94. Tykkitie.
Tykkitien itäosan kiveystä.
Kuvaussuunta NNW.
8.9.2015.

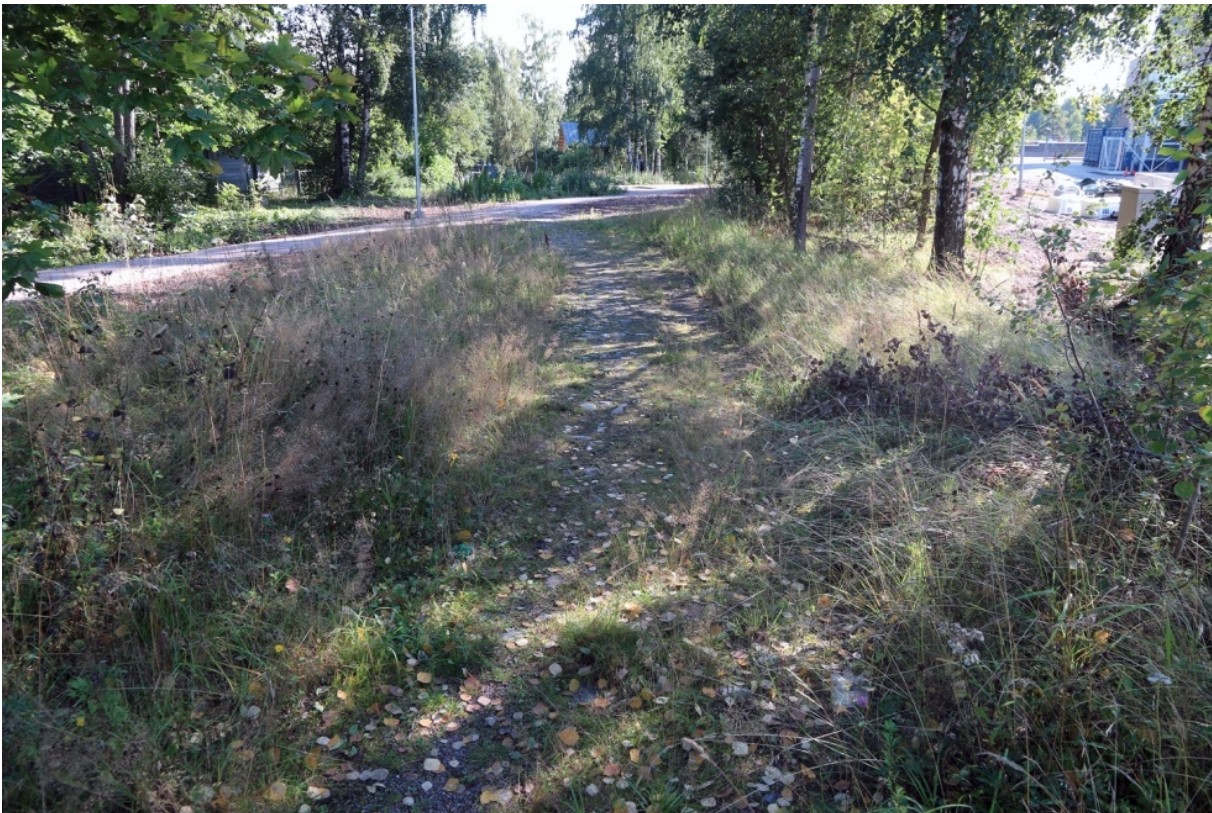
Kuva 95. Tykkitie. Umpeen kasvava tykkitie.
Kuvaussuunta SE.
8.9.2015.

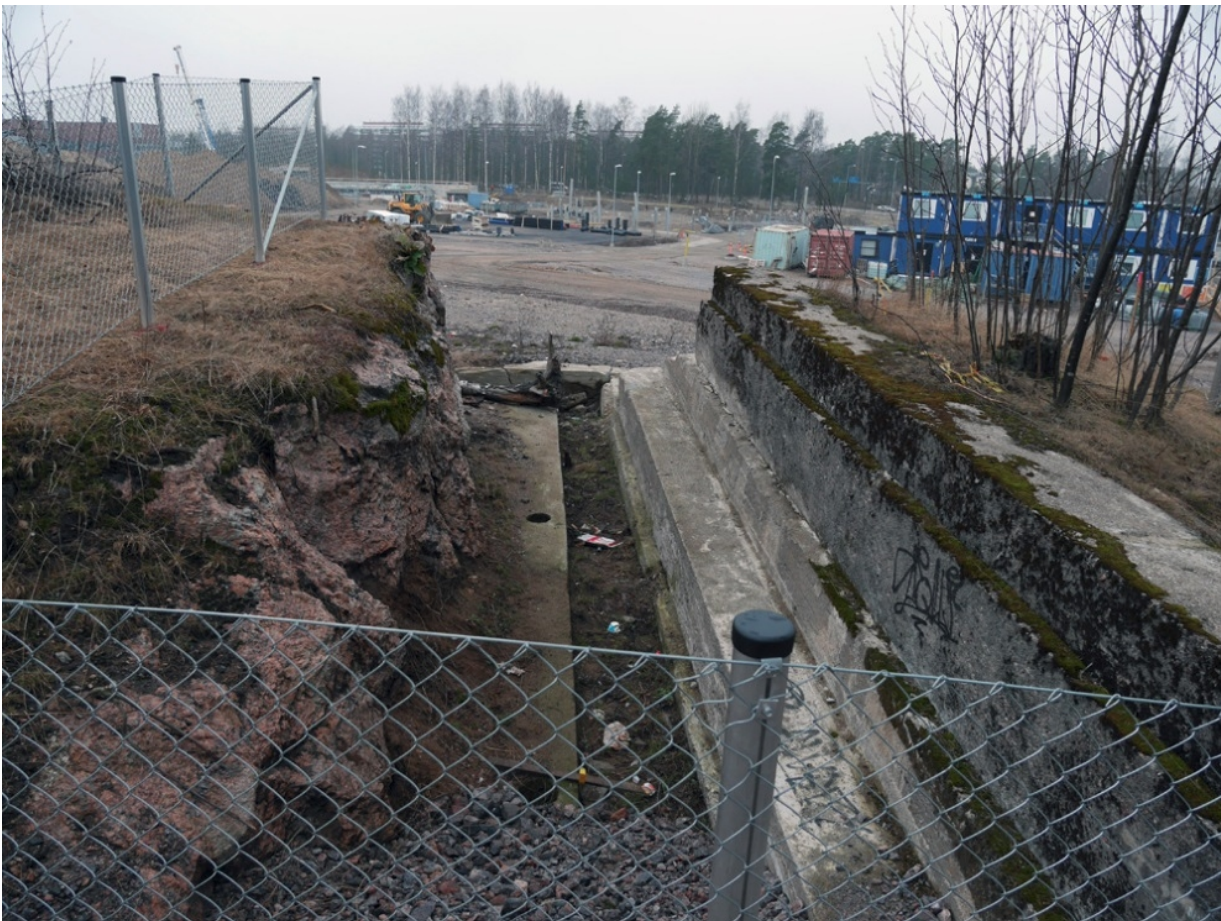
Kuva 97. Asema 8. Edellinen tilanne. Kuvaussuunta SW. 9.4.2016.

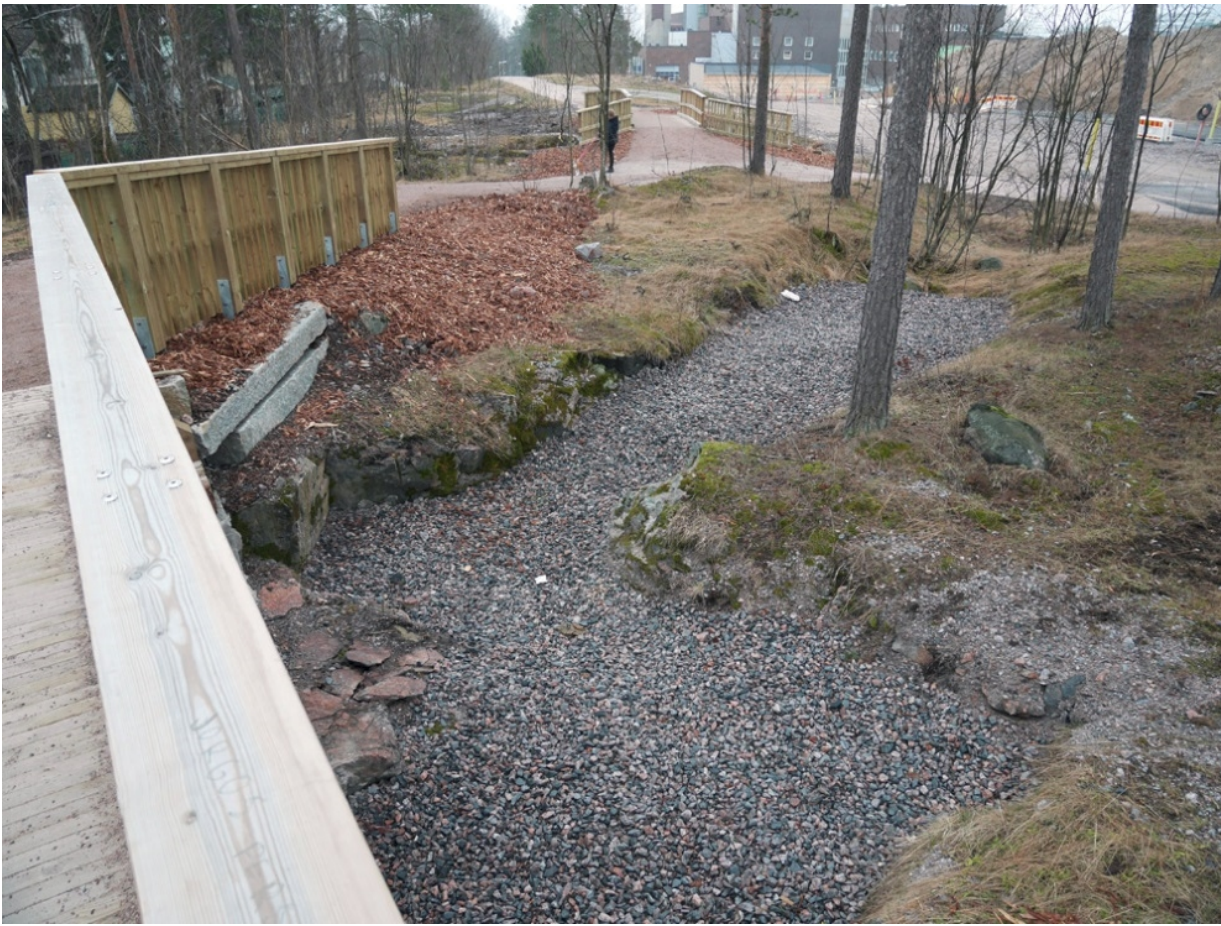
Kuva 99. Asema 7, pohjoinen hauta. Haudan länsiosa täyttämisen jälkeen. Kuvaussuunta SW. 9.4.2016.

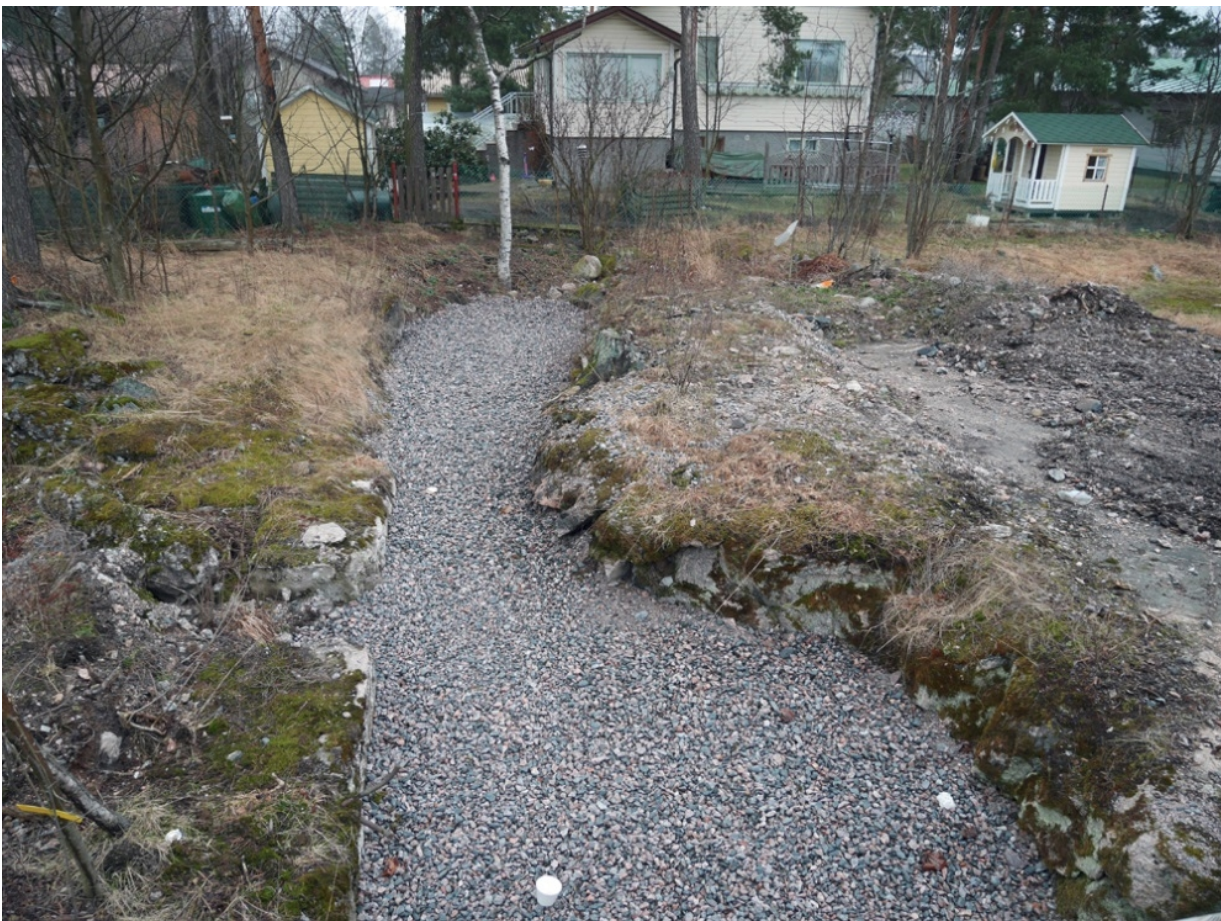
Kuva 100. Asema 7, eteläinen hauta. Haudan itäosa täyttämisen jälkeen. Kuvaussuunta E. 9.4.2016.

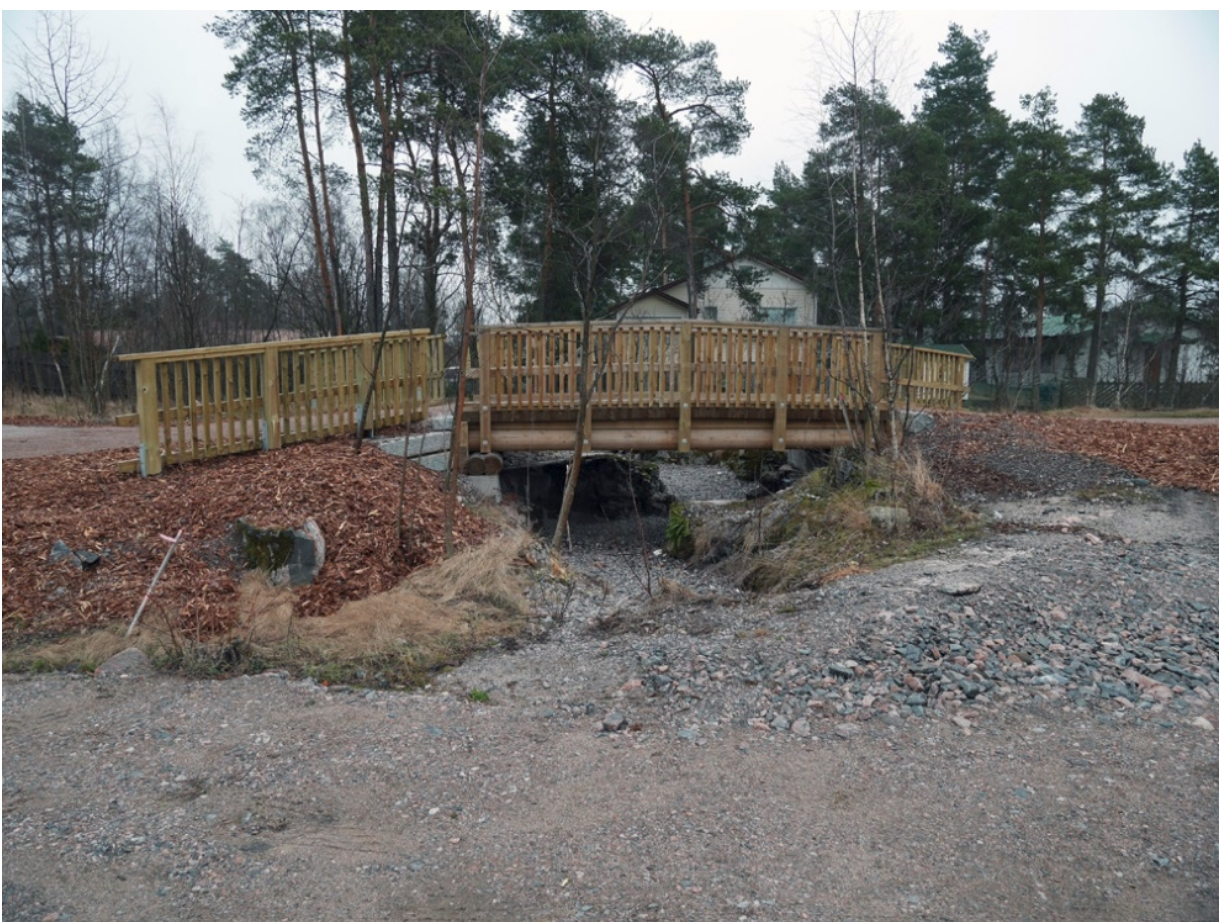
Kuva 101. Asema 7, eteläinen hauta. Haudan länsiosa täyttämisen jälkeen. Kuvaussuunta E. 9.4.2016.
