Kuntotutkimus

Langinkoski, metsänvartijan maja

05/2010

Kymenlaakson Ammattikorkeakoulu

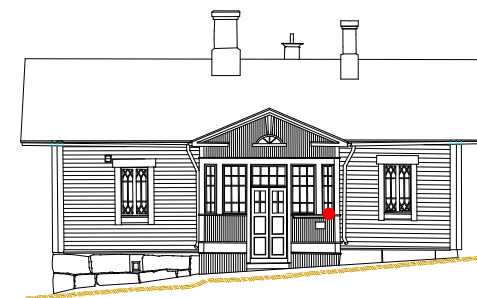
Kuisti

Kuistin ikkunoiden puiset tippalaudat ovat pehmentyneet useasta kohdasta.

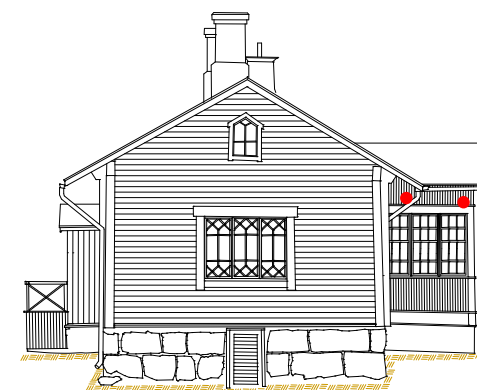
Kuisti

Kuistin kallistuman johdosta muodostuneita rakoja rakenteissa on havaittavissa eri puolilla kuistia.

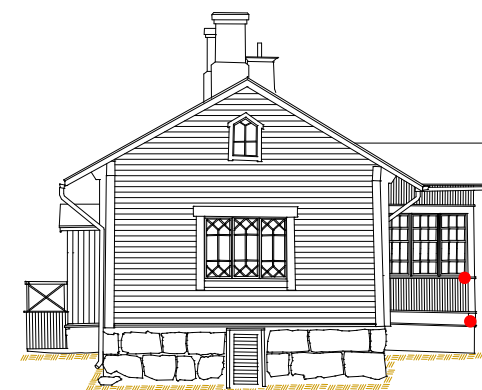
Kuisti

Kuistin ikkunoiden puiset tippalaudat olivat myös tällä puolella huonossa kunnossa. Kuistin vuorilaudat osoittautuivat tarkastelussa varsin pehmeiksi.

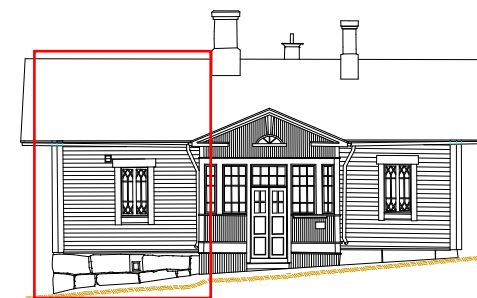
Julkisivu

Lautapaneeliseinät ovat OK.

Maalipinta hieman kärsinyt.

Kivijalka OK.

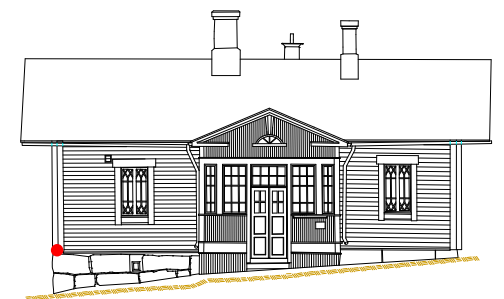
Julkisivu

Vuorilaudat ovat alapäästä erittäin pehmeät.

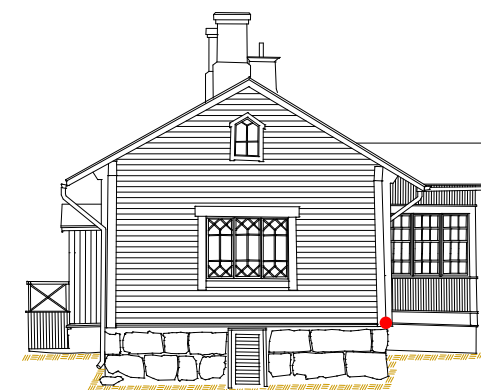
Julkisivu

Vuorilaudat erittäin pehmeät alapäistä.

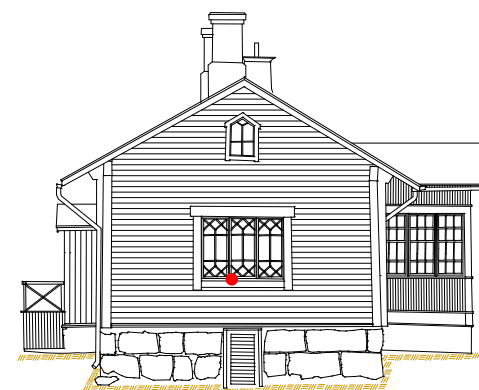
Julkisivu

Ikkunoiden puiset tippapuut pehmenneet ja maali karissut pois.

Vuorilaudan ja karmin välisessä raossa paljon roskaa ja lauta on pehmennyt.

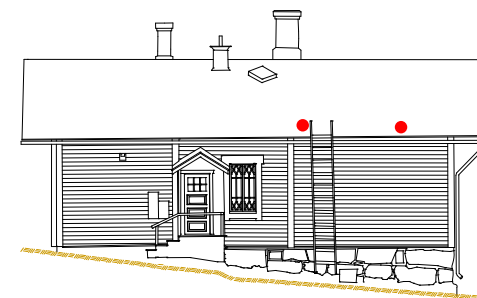
Julkisivu

Räystään aluslaudoitus muutamasta kohtaa erittäin pehmeä. Selkeä kosteusvaurio

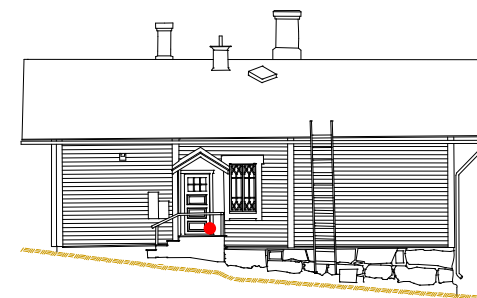
Kuisti

Kuistin pystypaneeli (95mm) alapäistä pehmeä. Myös maalipinta kärsinyt selkeästi.

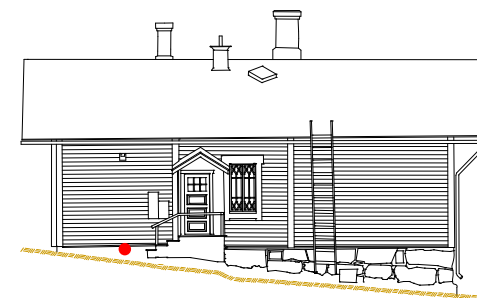
Kiveys

Kiveyksen kaadot aiheuttavat erittäin todennäköisesti 'vesialtaan' muodostumisen, josta seuraa kosteusrasituksia kiveykselle sekä talon sokkelille.

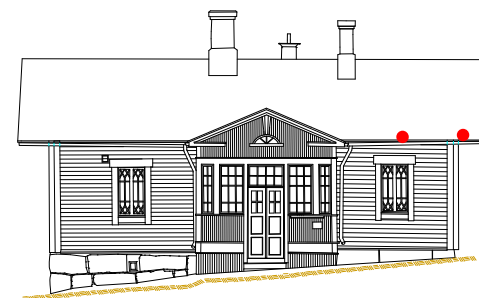
Julkisivu

Räystään aluslautojen sekä kulman vuorilautojen maali hilseilee.

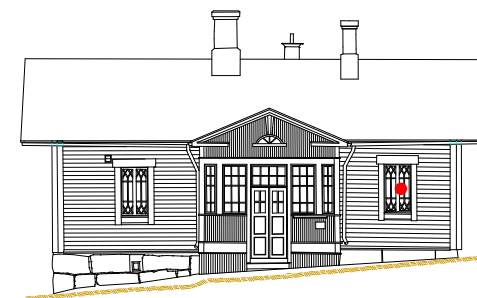
Julkisivu

Ikkunan tippalauta irti

Ikkunaruudun kittaus irti

Vuorilautojen maali hilseilee.

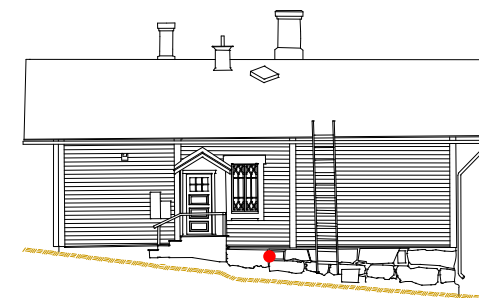
Alapohja

Luukun kautta tutkittu alapohja vai-
kutti, selvän homeen hajun perusteella,
kostuneelta.
